DICTAMEN ESTRUCTURAL

LOCAL DEL NORTE

**INFORME DE LA VISITA DE INSPECCION ESTRUCTURAL A
LAS OFICINAS DEL SAT UBICADO EN: CALLE BAHIA DE
SANTA BARBARA NUMERO 23, COLONIA VERONICA
ANZURES, C.P. 11300 DELEGACIÓN MIGUEL HIDALGO,
CIUDAD DE MÉXICO.**

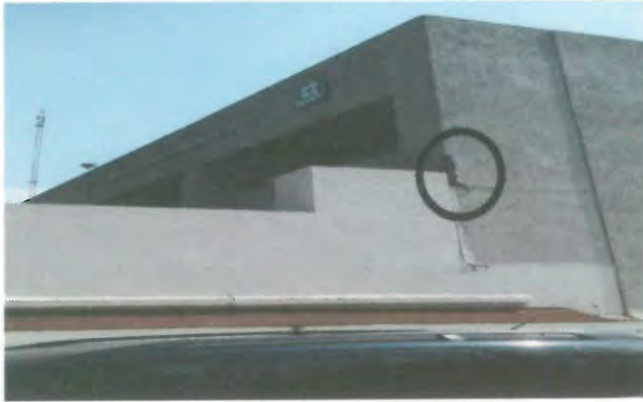
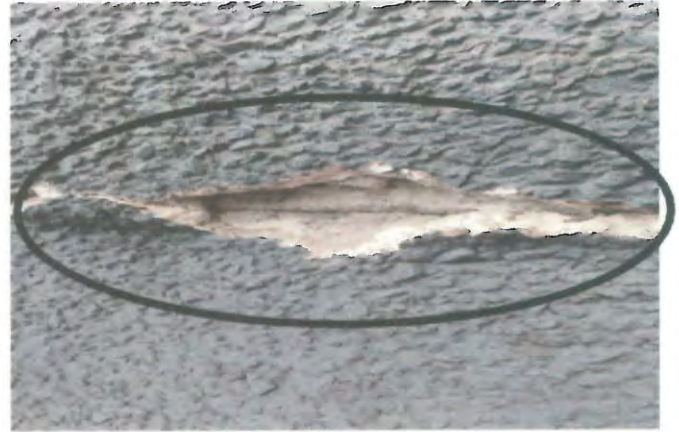
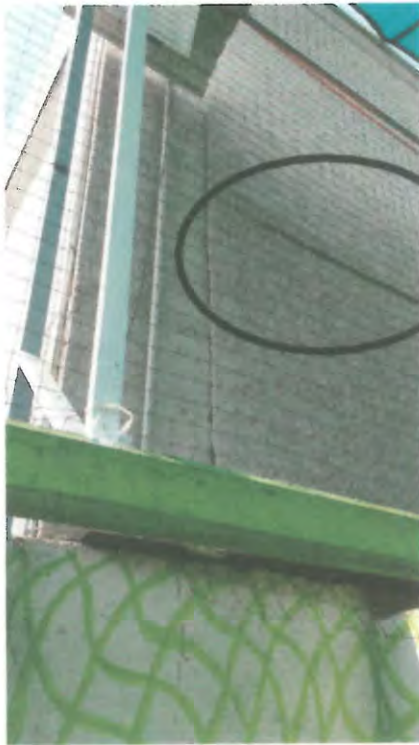
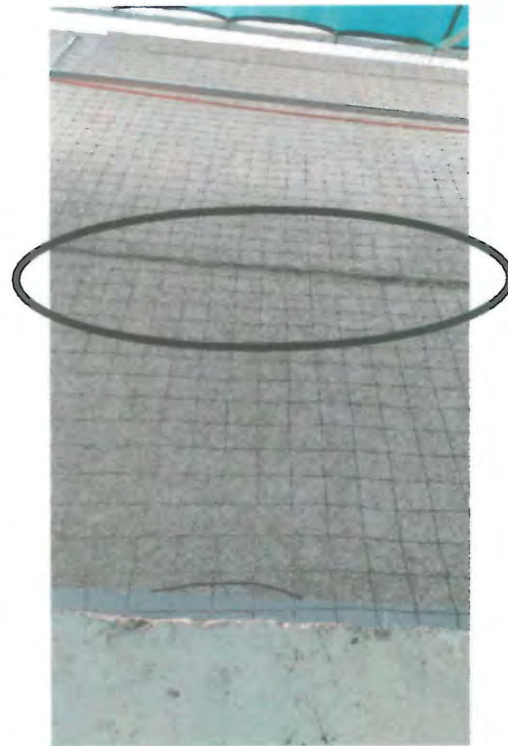
FOTOS 01.- REPARACION DE APLANADOS EN COLINDANCIAS

B. CABE HACER MENCION QUE EN UNA DE LAS COLINDANCIAS (SUR-ESTE) MUESTRA EVIDENTES FISURAS Y GRIETAS EN EL APLANADO DEL INMUEBLE DEL SAT, ESTO ES DEBIDO A LOS MOVIMIENTOS DIFERENCIALES PROVOCADOS POR EL SISMO Y A QUE TIENE APLANADOS GRUESOS DE APROXIMADAMENTE 3.5 CMS, SE DEBE DE HACER ESPECIAL ENFASIS EN ESTA COLINDANCIA YA QUE SU COLINDANTE ES UN INMUEBLE DESTINADO AL ENTRETENIMIENTO Y EJERCICIO FISICO DE NIÑOS, POR LO CUAL SI OCURRIERAN DESPRENDIMIENTOS DE GRANDES PIEZAS DE APLANADOS PODRIAN AFECTAR LA INTEGRIDAD FISICA DE LOS NIÑOS QUE COLINDAN CON EL INMUEBLE DEL SAT. (ANEXO 1. FOTOS 01)

SE DEBE DE TOMAR ESPECIAL ATENCION EN LOS APLANADOS DE LAS COLINDANCIAS YA QUE ALGUNOS PRESENTAN FISURAS Y GRIETAS Y UNA DE LAS COLINDANCIAS DA AUN GIMNASIO DE ACTIVIDADES INFANTILES, POR LO QUE SE DEBE DE REPARAR MEDIANTE EL RETIRO DEL EXISTENTE Y LA APLICACIÓN DE UNO SIMILAR DE ACUERDO A LAS RECOMENDACIONES DADAS EN EL APARTADO DE DICTAMEN ESTRUCTURAL

SI NO HA AFECTADO A LA INTEGRIDAD DEL ELEMENTO (TABIQUE, ETC.), LA GRIETA Y/O FISURA PUEDE SER REPARADA MEDIANTE UN MORTERO FLEXIBLE O UNA MASILLA (DEPENDIENDO DEL ACABADO ESTÉTICO DESEADO).

PERO SI LA FISURA HA AFECTADO GRAVEMENTE AL ELEMENTO, HABRÁ QUE PROCEDER A RECONSTRUIRLO O REFORZARLO, PARA EVITAR QUE SE PRODUZCAN DESPRENDIMIENTOS DEL RECUBRIMIENTO (APLANADOS). ESTA RECONSTRUCCIÓN, VARIARÁ EN FUNCIÓN DE LA COMPOSICIÓN DEL ELEMENTO AFECTADO Y DE LOS DAÑOS EXISTENTES.

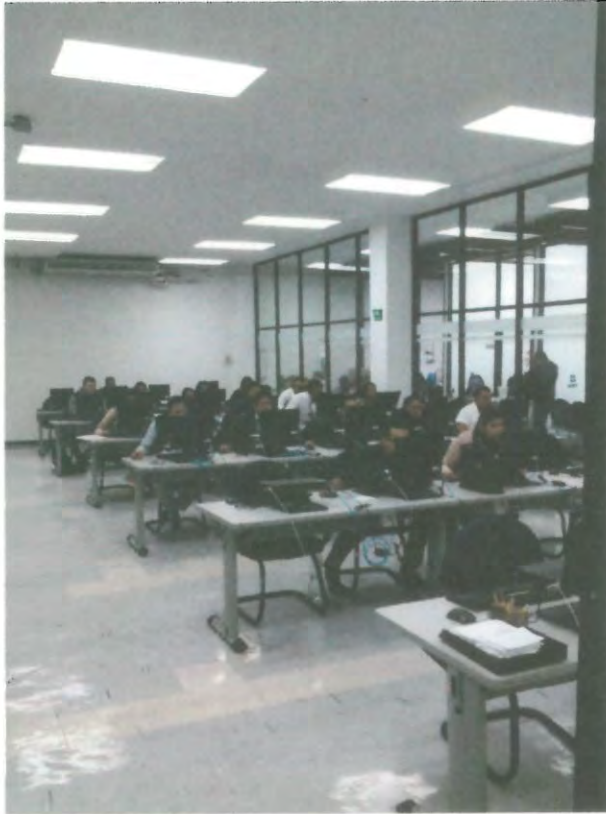
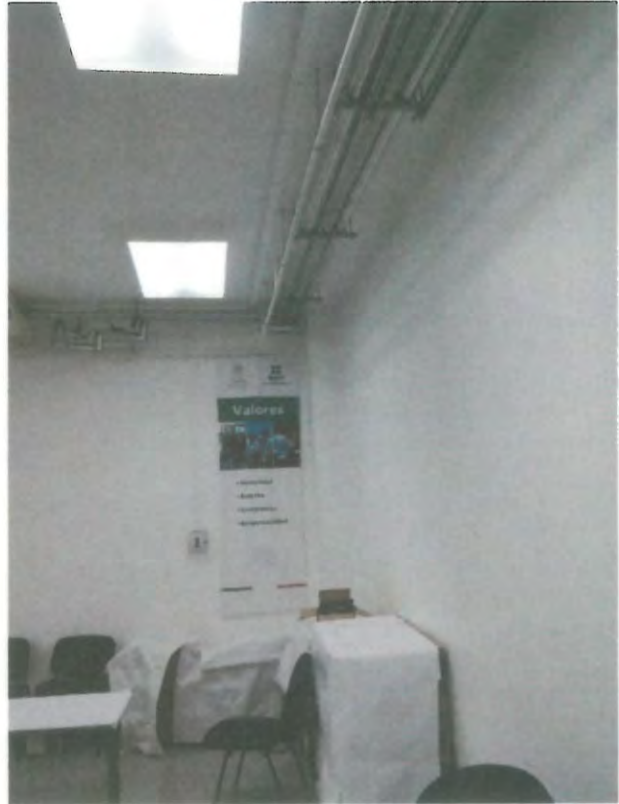
OFICINAS SIN DAÑOS

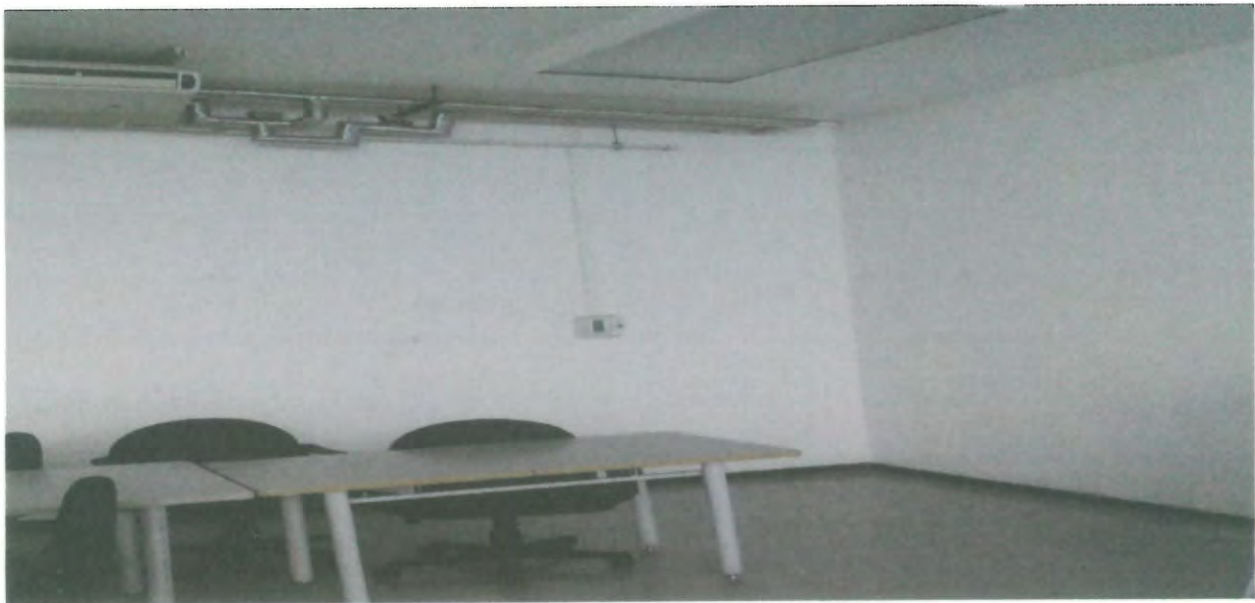
MUROS SIN DAÑOS EN OFICINAS

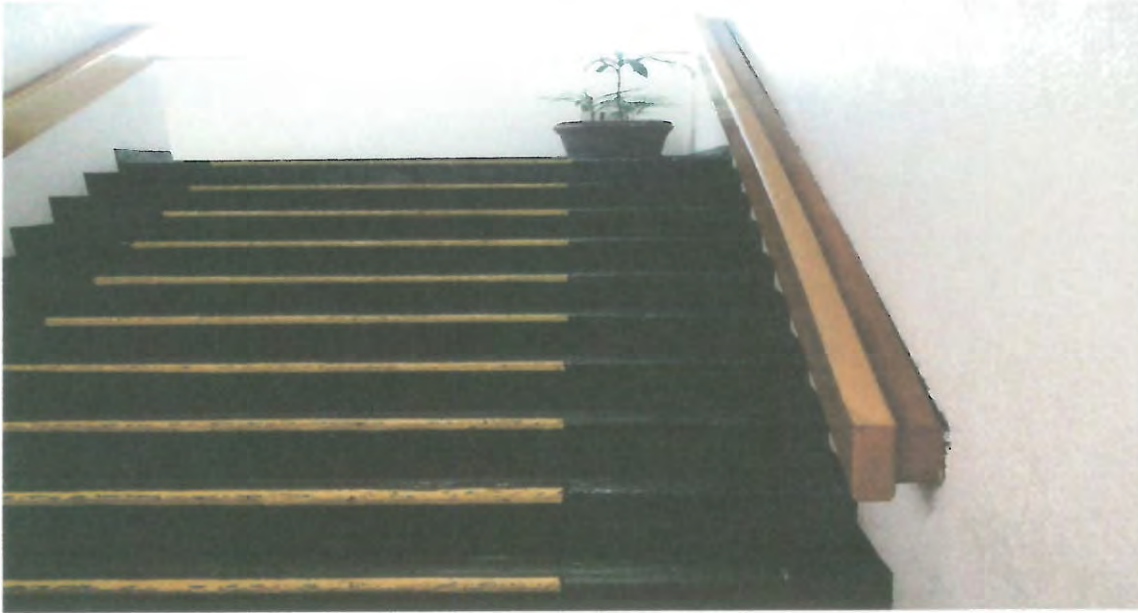
ESCALERA SIN DAÑOS

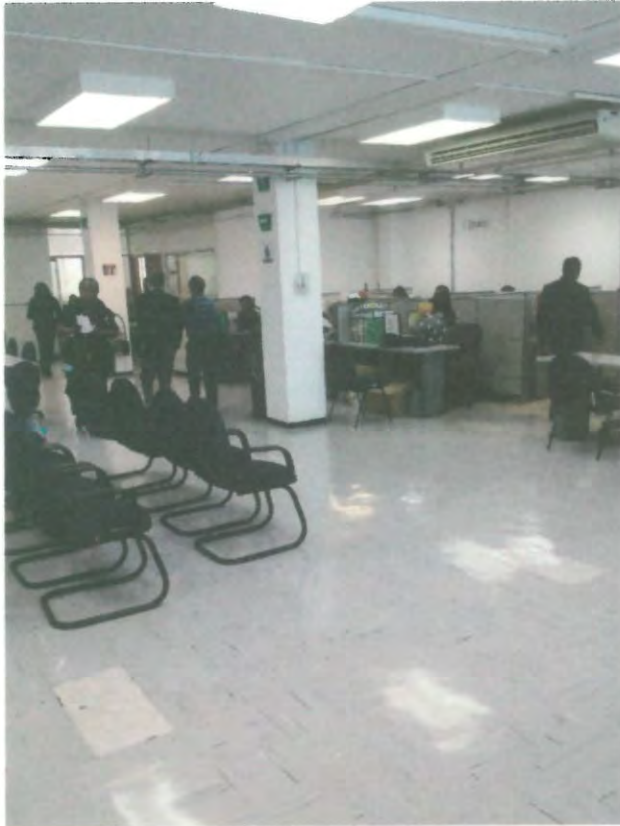
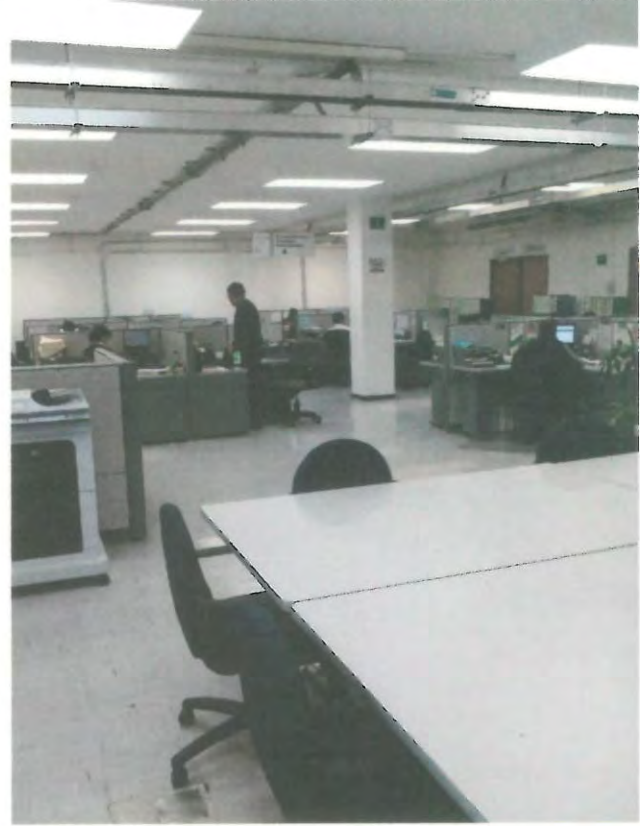
OFICINAS SIN DAÑOS

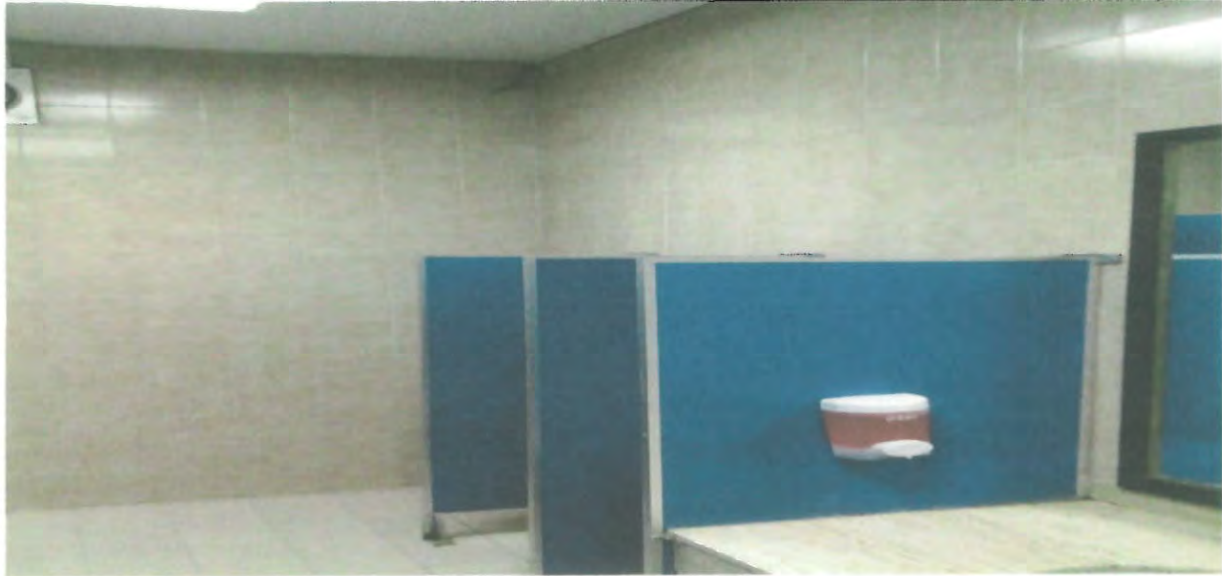
SANITARIOS SIN DAÑOS

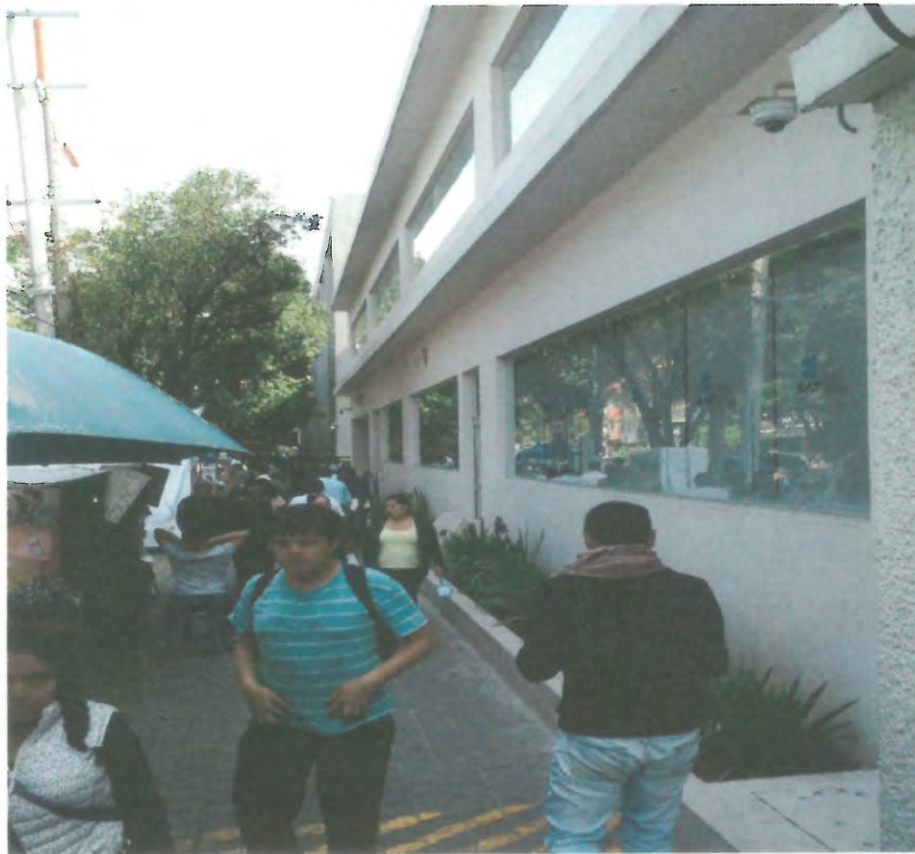
FACHADA SIN DAÑOS

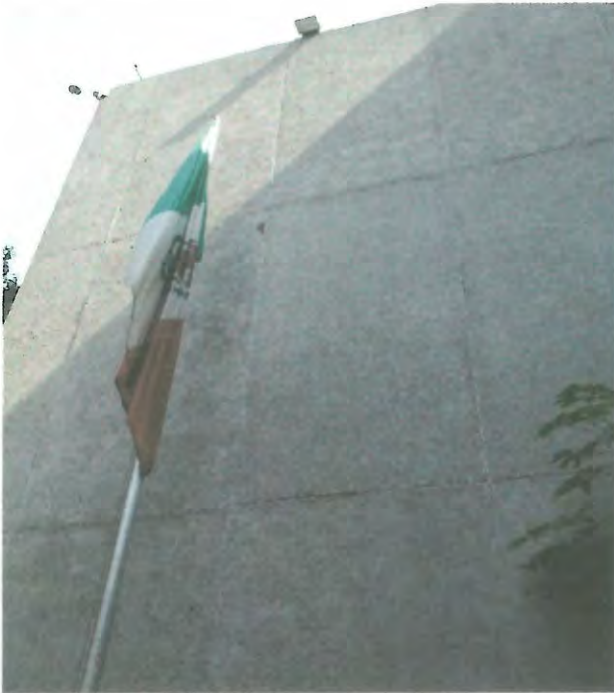
FACHADA LATERAL SIN DAÑOS

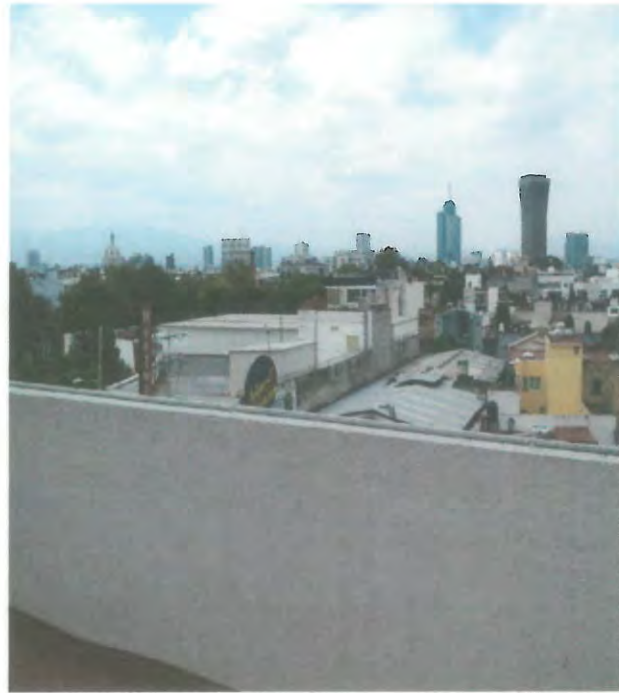
PRETIL DE AZOTEA SIN DAÑOS

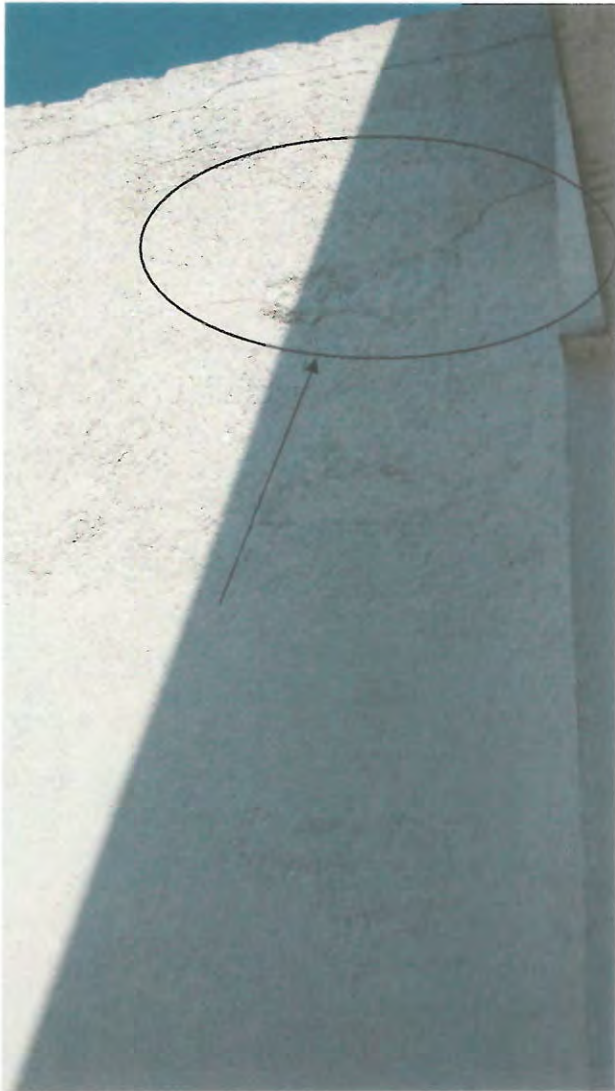
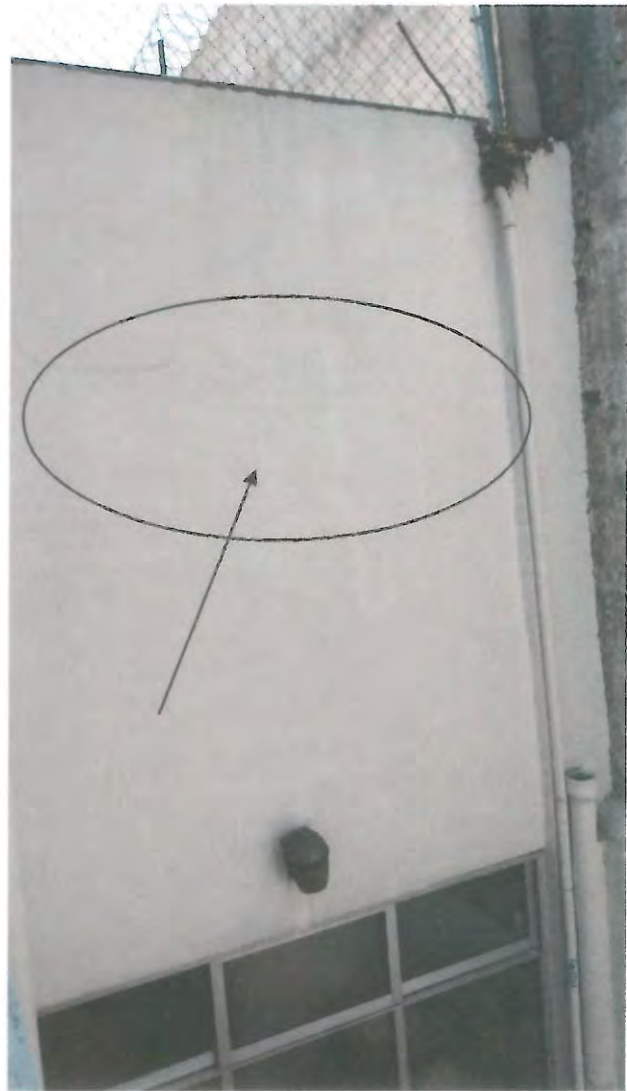
11.- ANEXO 1

Observaciones:
EL INMUEBLE PRESENTA FISURAS EN MUROS EXTERIORES AL MEZZANINE, EN GENERAL Y DURANTE EL
RECORRIDO, NO SE DETECTARON GRIETAS NI ELEMENTOS ESTRUCTURALES DANADOS, EDIFICIO EN ÓPTIMAS
CONDICIONES, CABE SEÑALAR QUE PRESENTA UN PROBLEMA FUERTE DE HUEJIDAD EN LA ZONA DE SOTANO
POR PROBABLE MANTO FREÁTICO EN LA ZONA, Y SE RANSACTE POR CAPILARIDAD A LOS PISOS SUPERIORES
EN ALGUNOS MUROS

FISURAS EN BARDAS PERIMETRALES, MUROS EXTERIORES DE MEZZANINE, PROBABLES DEL DETERIORO DEL ACABADO, TRATAR LAS FISURAS DE ACUERDO A RECOMENDACIONES.

- **SI NO HA AFECTADO A LA INTEGRIDAD DEL ELEMENTO (TABIQUE, ETC.), LA GRIETA Y/O FISURA PUEDE SER REPARADA MEDIANTE UN MORTERO FLEXIBLE O UNA MASILLA (DEPENDIENDO DEL ACABADO ESTÉTICO DESEADO).**
- **PERO SI LA FISURA HA AFECTADO GRAVEMENTE AL ELEMENTO, HABRÁ QUE PROCEDER A RECONSTRUIRLO O REFORZARLO, PARA EVITAR QUE SE PRODUZCAN DESPRENDIMIENTOS DEL RECUBRIMIENTO (APLANADOS). ESTA RECONSTRUCCIÓN, VARIARÁ EN FUNCIÓN DE LA COMPOSICIÓN DEL ELEMENTO AFECTADO Y DE LOS DAÑOS EXISTENTES.**

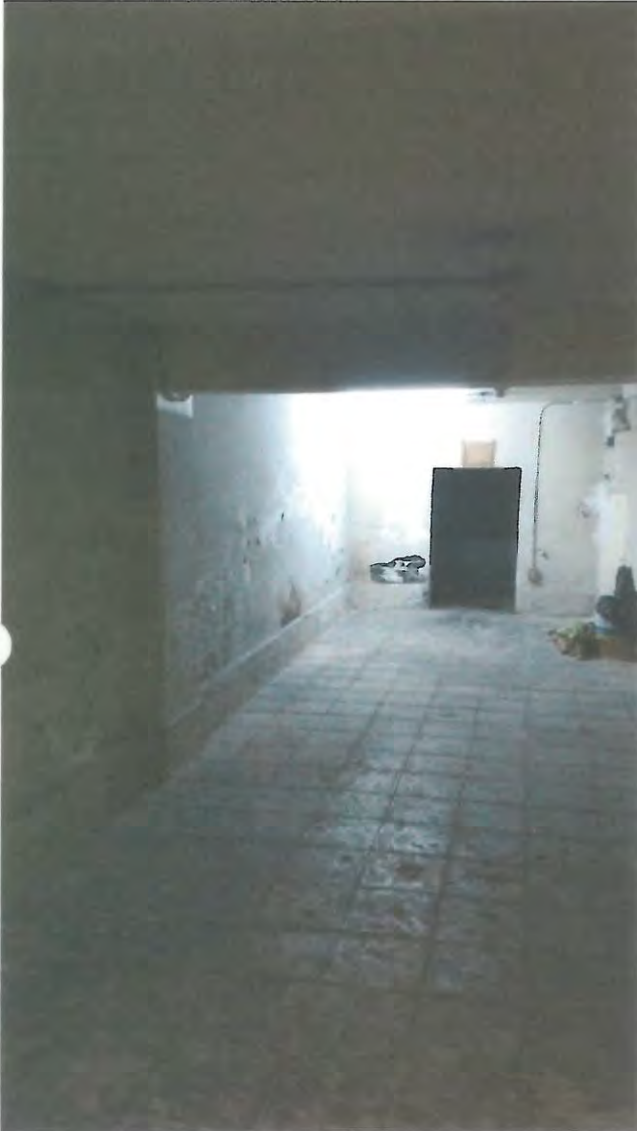
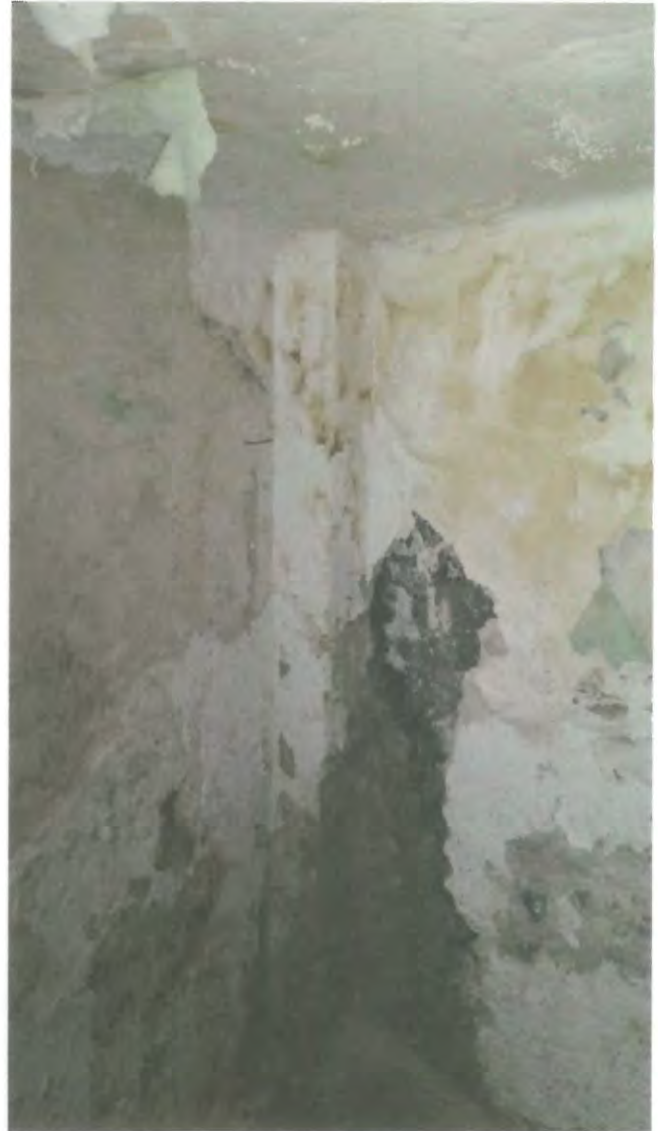
ANEXO 2

EN ZONA DE SOTANO, SE PRESENTA UN PROBLEMA FUERTE DE HUMEDAD, SE RECOMIENDA ADICIONALMENTE TRATAR LA HUMEDAD CON UN IMPERMEANILIZANTE CEMENTEOSO DE RETEX O IMPERQUIMIA, PARA CONTENER DICHO PROBLEMA, YA QUE EN ESTE SITIO SE ENCUENTRA EL SITE DE COMPUTO Y PUEDE RESULTAR DAÑADO.

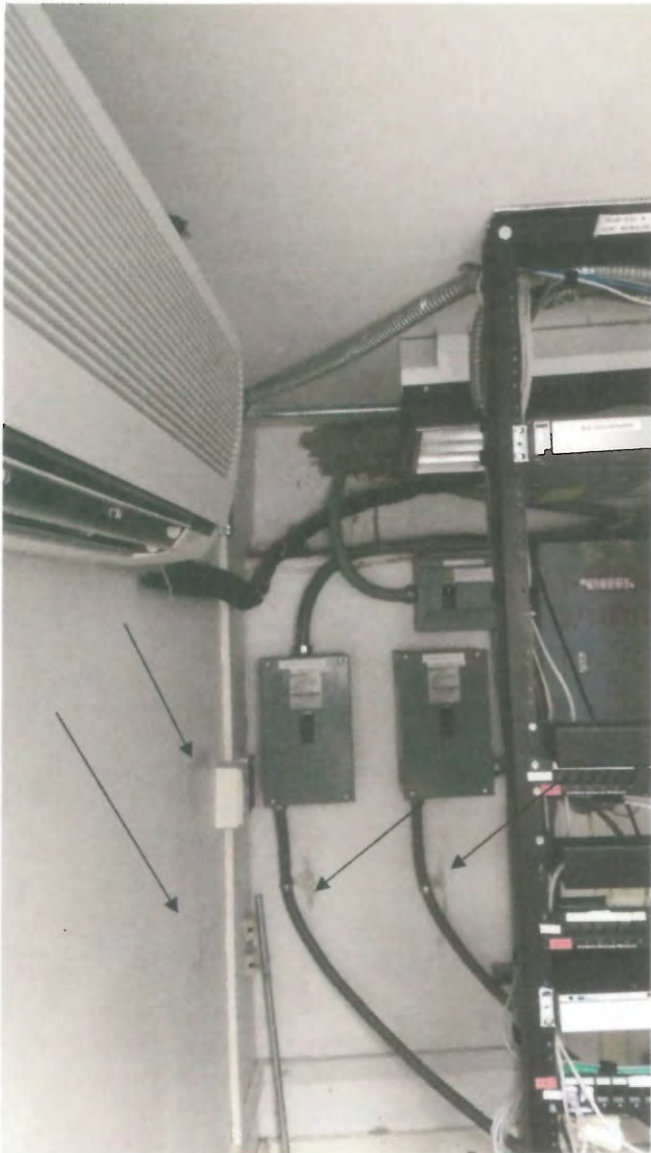
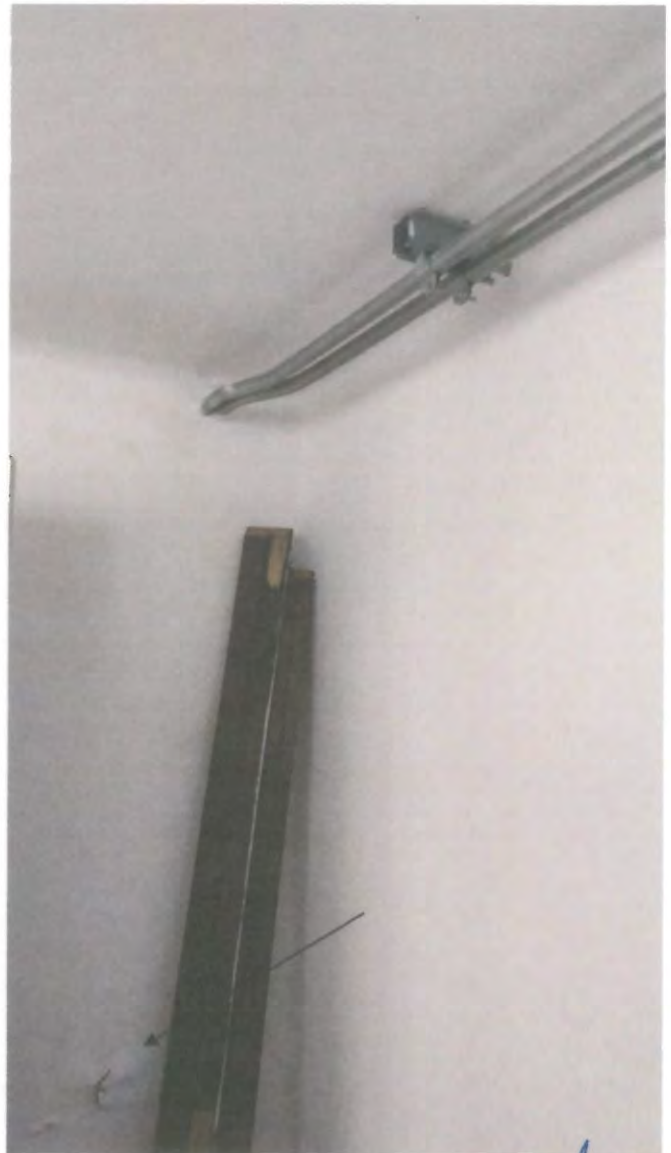
ANEXO 2

HUMEDAD EN ZONA DE SITE

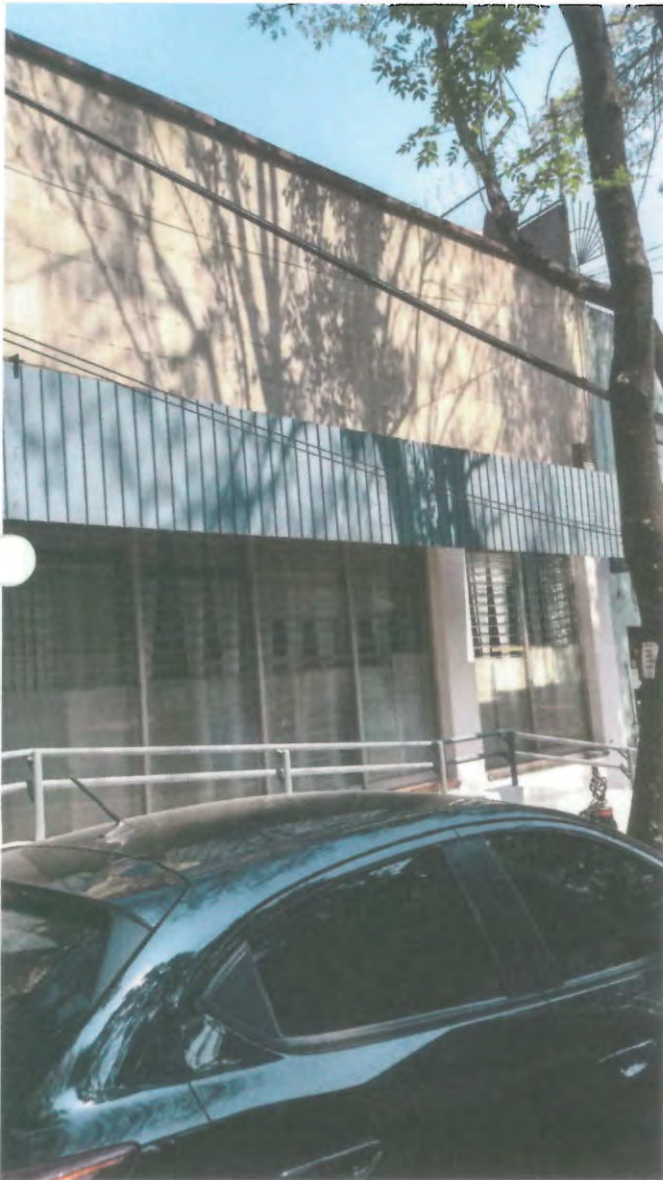
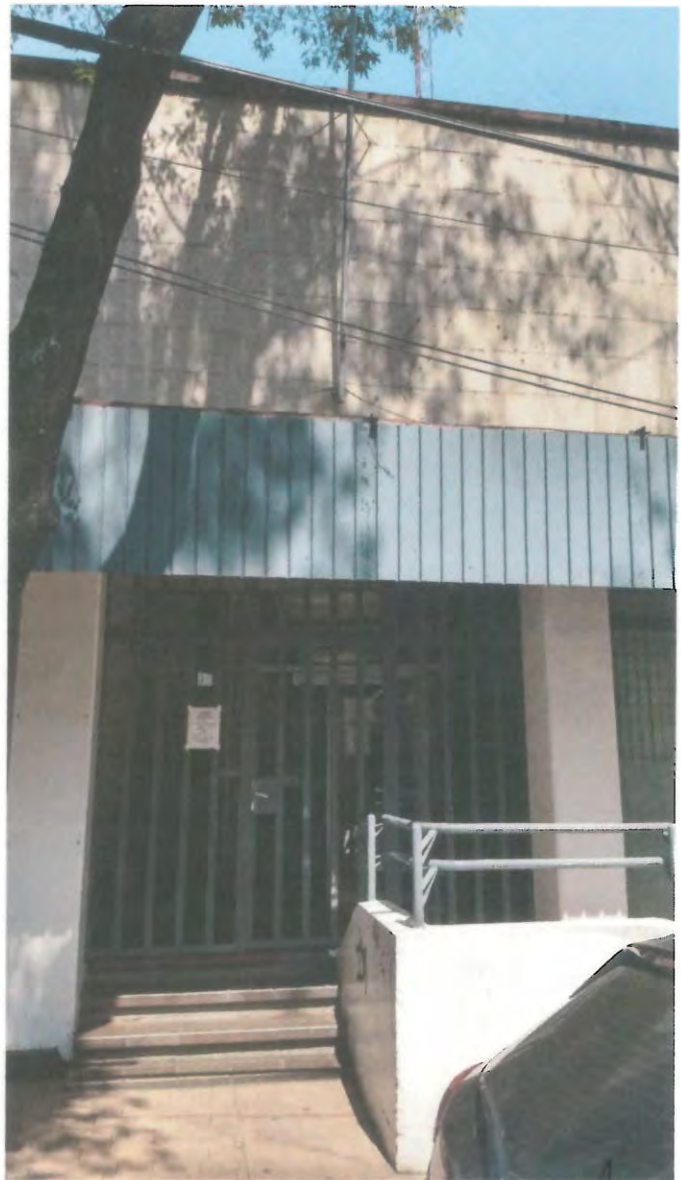
FACHADA PRINCIPAL EN ÓPTIMAS CONDICIONES.

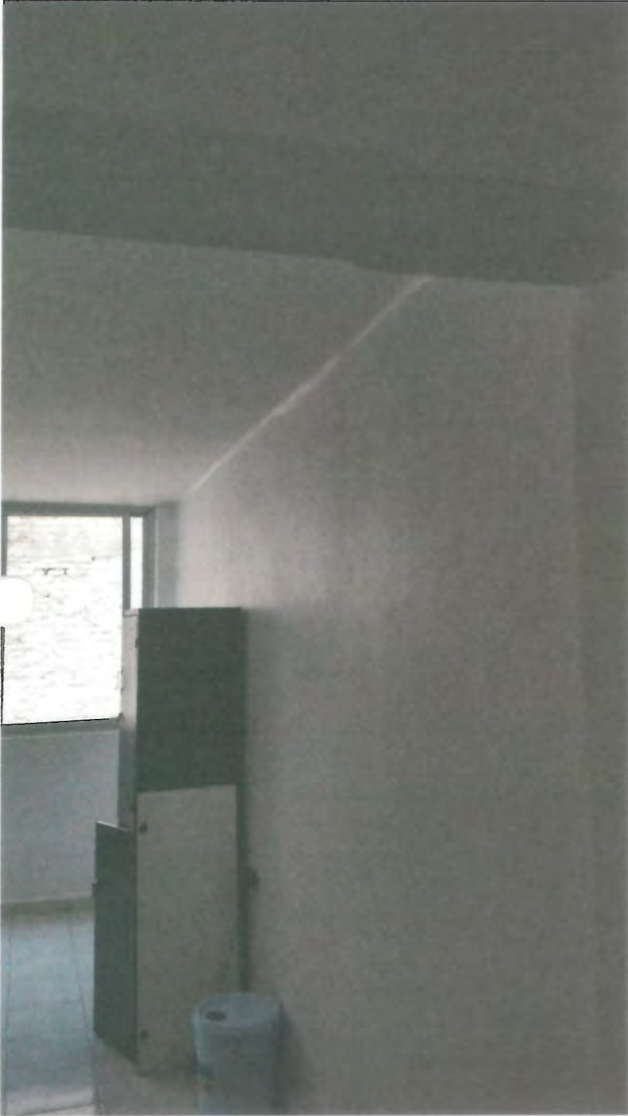
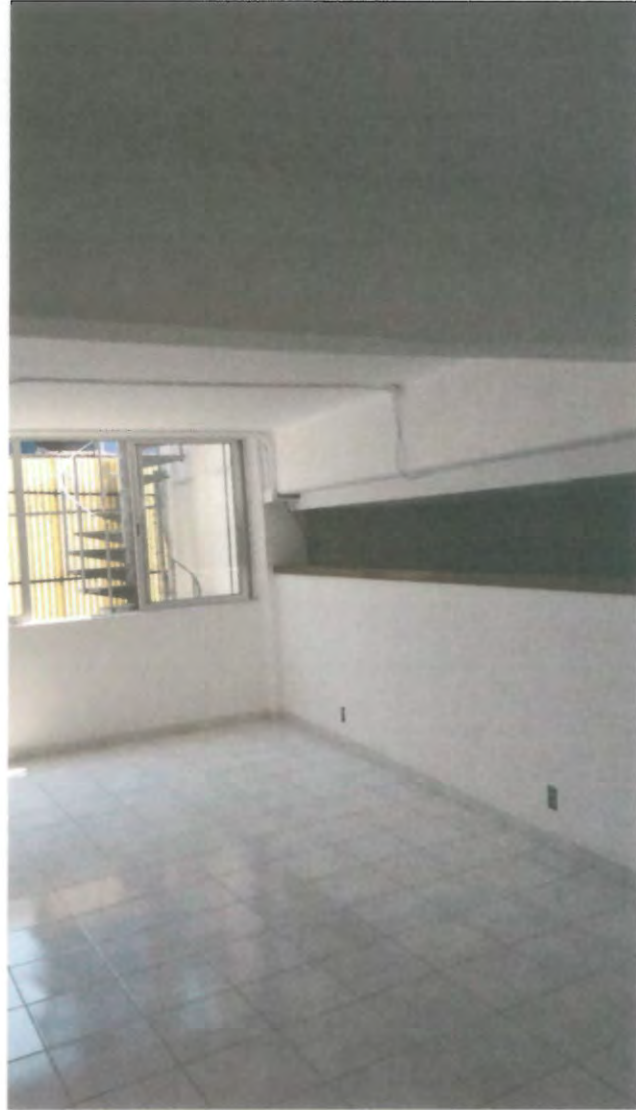
ZONA DE MEZZANINNE EN ÓPTIMAS CONDICIONES.

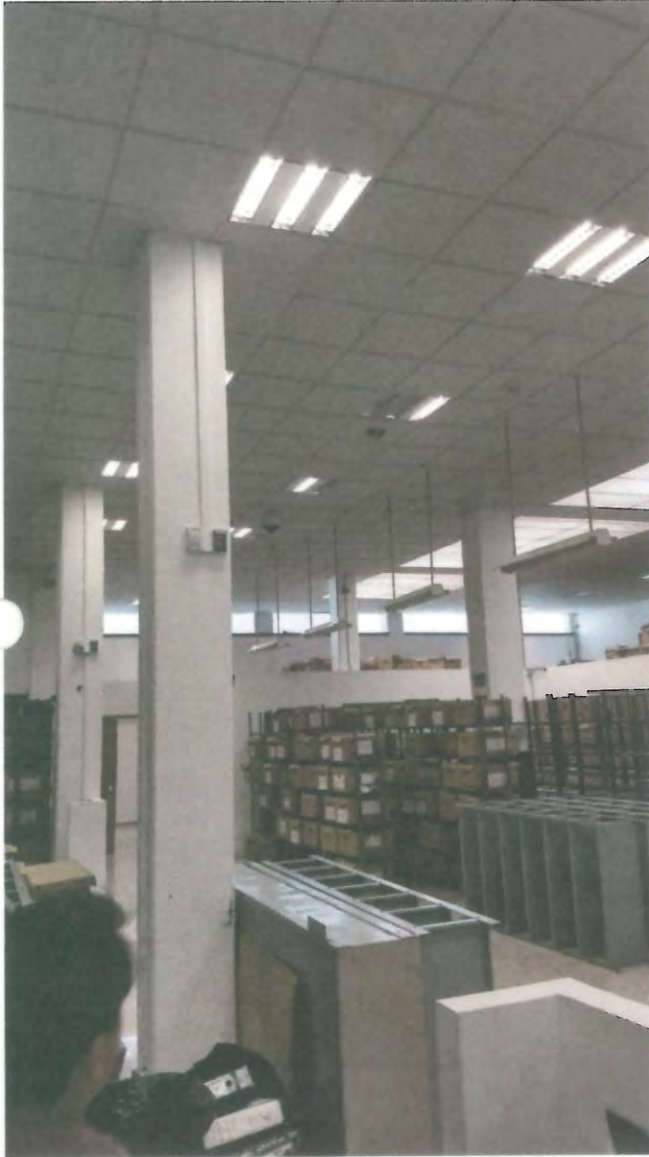
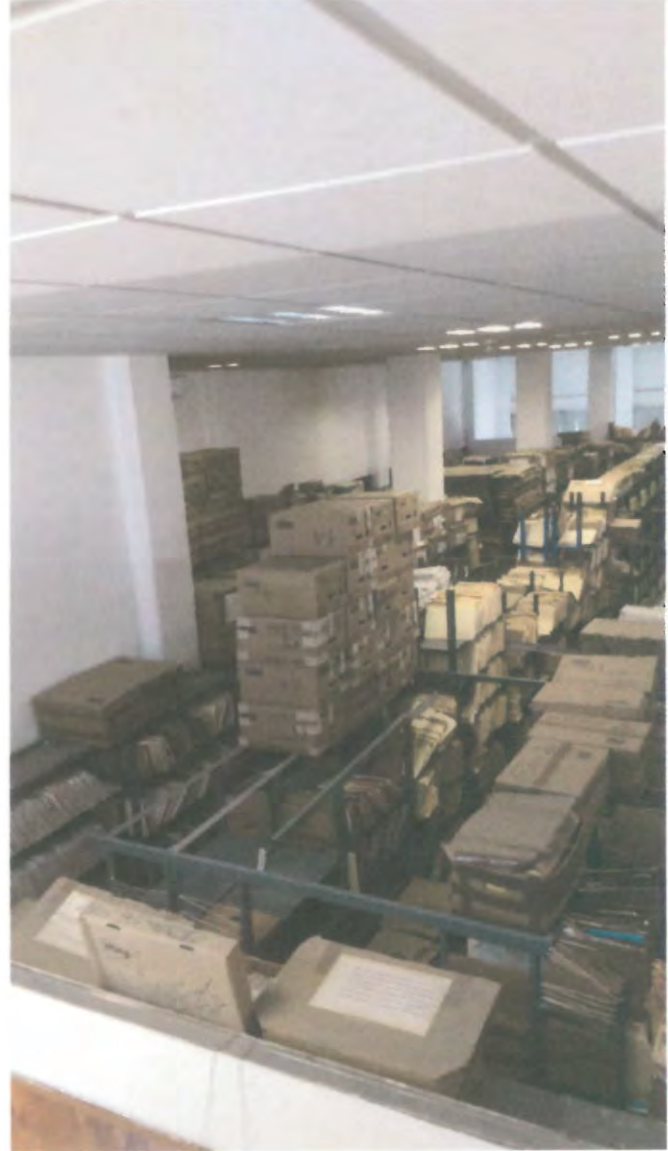
ARCHIVO Y OFICINA GENERAL, EN ÓPTIMAS CONDICIONES.

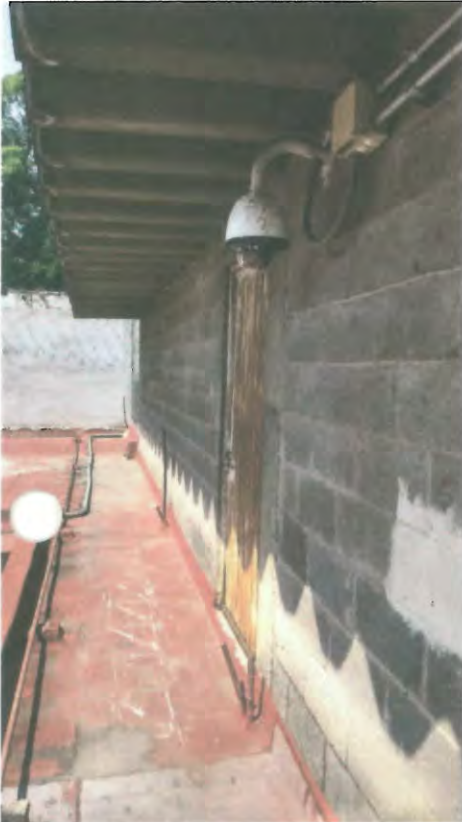
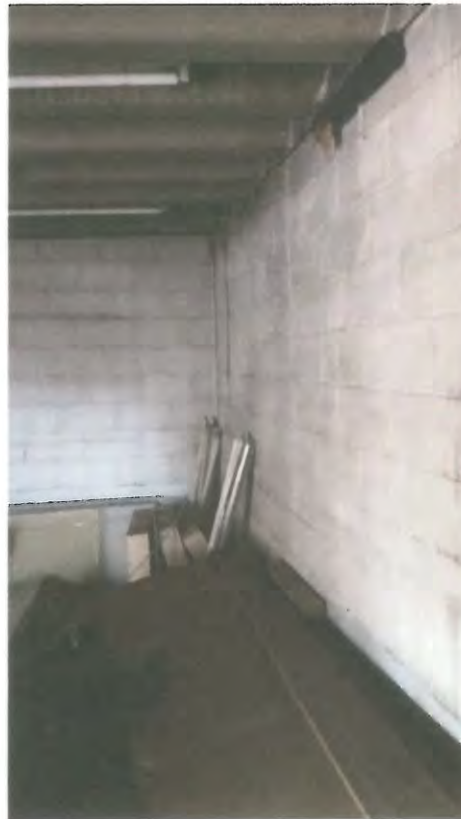
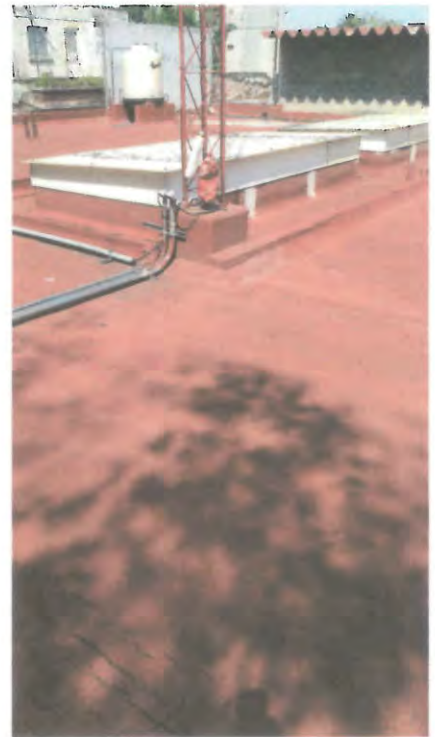
ZONA DE AZOTEA Y BODEGA EN ÓPTIMAS CONDICIONES, CABE MENCIONAR QUE EN LA ZONA DE AZOTEA SE ENCUNETRA UNA ANTENA, MISMA QUE YA FUE VERIFICADA EN SU VERTICALIDAD Y ESTADO POR PERSONAL ESPECIALIZADO.
