DICTAMEN ESTRUCTURAL

ADUANA DE PANTACO

**INFORME DE LA VISITA DE INSPECCION ESTRUCTURAL A
LAS OFICINAS DEL SAT UBICADO EN: AVENIDA FF.CC.
CENTRAL S/N ESQUINA AV. CUITLAHUAC, COLONIA
COSMOPOLITA, C.P. 02760 DELEGACIÓN AZCAPOTZALCO,
CIUDAD DE MÉXICO.**

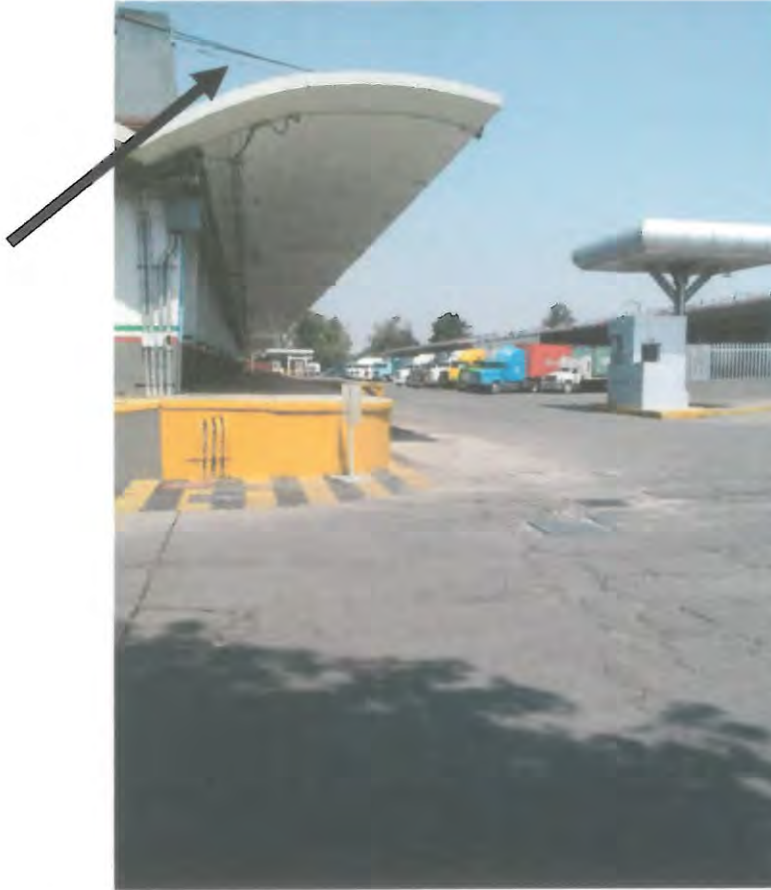
- B. SE PUEDE OBSERVAR LA FALTA DE MANTENIMIENTO EN LOS TENSORES QUE SOPORTAN Y DAN RIGIDEZ A LA LOSA CURVA QUE CUBRE EL ANDEN. YA QUE ESTOS PRESENTAN OXIDO Y FALTA DE TENSION EN ALGUNOS. POR LO QUE HAY QUE DARLE MANTENIMIENTO PREVENTIVO A TODOS LOS TENSORES DE LAS LOSAS MEDIANTE LA VERIFICACION DE TENSION Y APLICACIÓN DE PRIMER Y PINTURA. (ANEXO 1, FOTO 01)

FOTO 01.- MANTENIMIENTO A TENSORES DE LOSAS

SE RECOMIENDA REALIZAR EL MANTENIMIENTO PREVENTIVO EN LOS TENSORES DE LAS LOSAS QUE RIGIDIZAN LAS LOSAS MEDIANTE LA VERIFICACION DE LOS TENSORES, APLICACIÓN DE PRIMER Y PINTURA ANTICORROSIVA

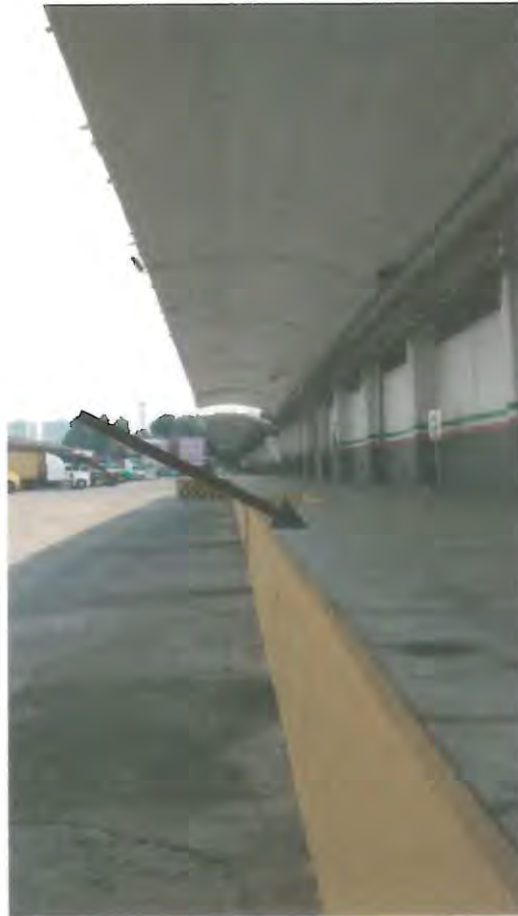
C. EN EL PISO DE CONCRETO DEL ANDEN DE LA BODEGA NUMERO 3, PRESENTA DAÑOS SEVEROS. DEBIDO A LOS MOVIMIENTOS DIFERENCIALES PROVOCADOS POR EL MOVIMIENTO DE LOS VEHICULOS PESADOS, YA QUE ESTE DAÑO NO SE PRODUJO POR EL SISMO, Y POR SER SOLO CONCRETO Y NO CONTAR CON VARILLAS DE ACERO QUE DISMINUYAN ESTOS MOVIMIENTOS. SE REQUIERE LA DEMOLICION DEL PISO ACTUAL, RETIRO DE ESCOMBRO Y COMPACTACION A BASE DE PISON VIBRATORIO, PARA PROCEDER A UN ARMADO CON VARILLA DE 3/8" A CADA 0.30cm Y COLAR CONCRETO HIDRAULICO DE 250 KG/cm2 DE RESISTENCIA EN TRAMOS DE 2.00 MTS. DE LARGO CON JUNTAS CONSTRUCTIVAS A BASE DE CELOFEX.. (ANEXO 1, FOTO 02)

FOTO 02.- DEMOLICION Y REPARACION DE ANDADOR DE BODEGA 3

SE RECOMIENDA LA REPARACION DE LOS PISOS AGRIETADOS EXISTENTES EN EL ANDADOR DE LA BODEGA 3, EN TAL CASO SE REQUIERE LA DEMOLICION DEL PISO ACTUAL, RETIRO DE ESCOMBRO Y COMPACTACION A BASE DE PISON VIBRATORIO, PARA PROCEDER A UN ARMADO CON VARILLA DE 3/8" A CADA 0.30cm Y COLAR CONCRETO HIDRAULICO DE 250 KG/cm² DE RESISTENCIA EN TRAMOS DE 2.00 MTS. DE LARGO CON JUNTAS CONSTRUCTIVAS A BASE DE CELOFEX,

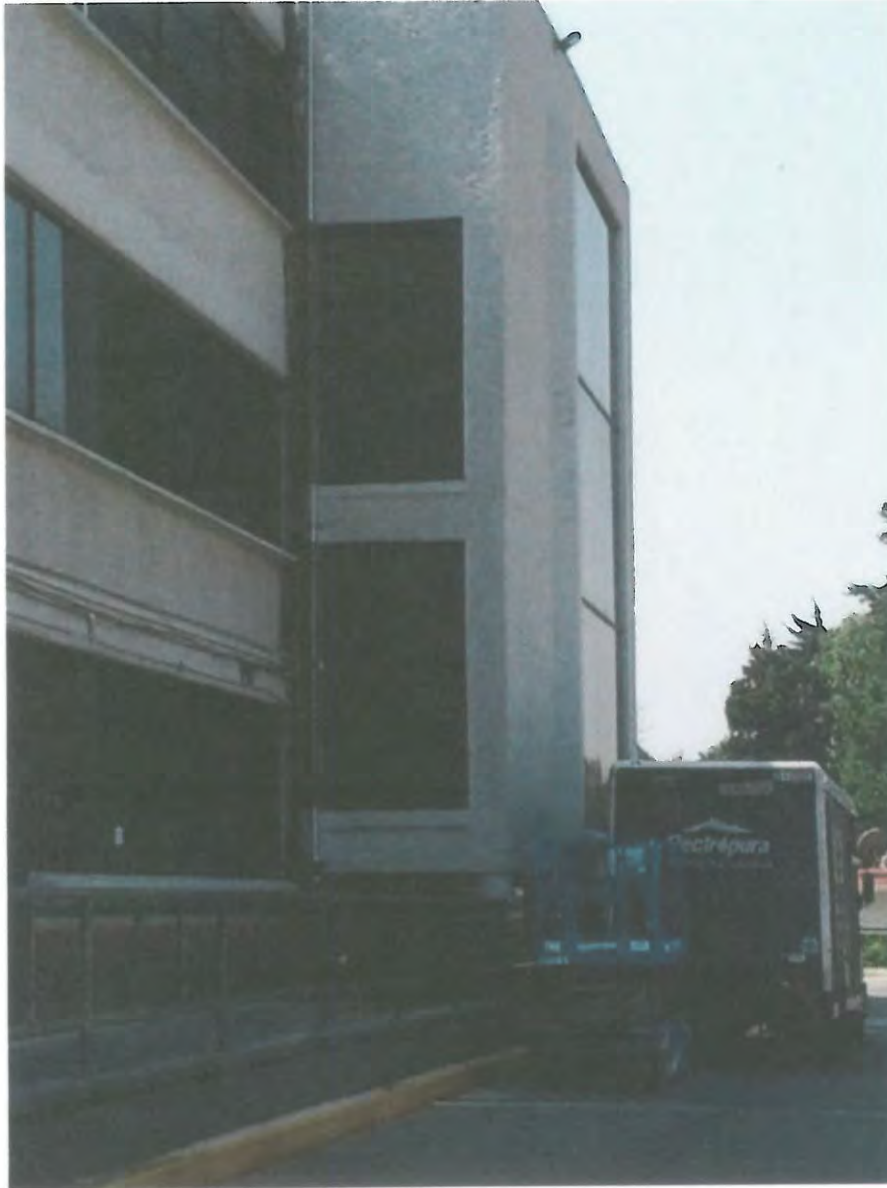
EDIFICIO DE OFICINA SIN DAÑOS

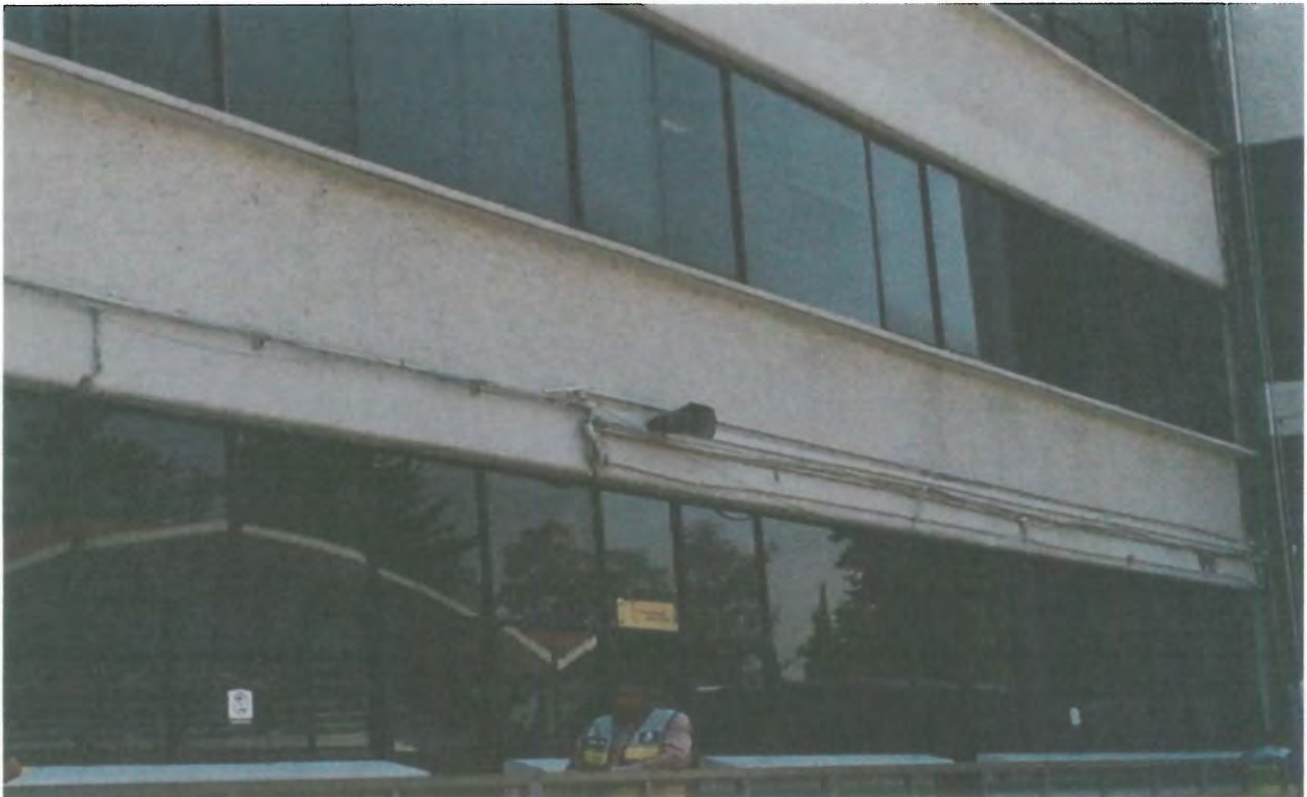
FACHADA DE EDIFICIO DE OFICINAS SIN DAÑOS

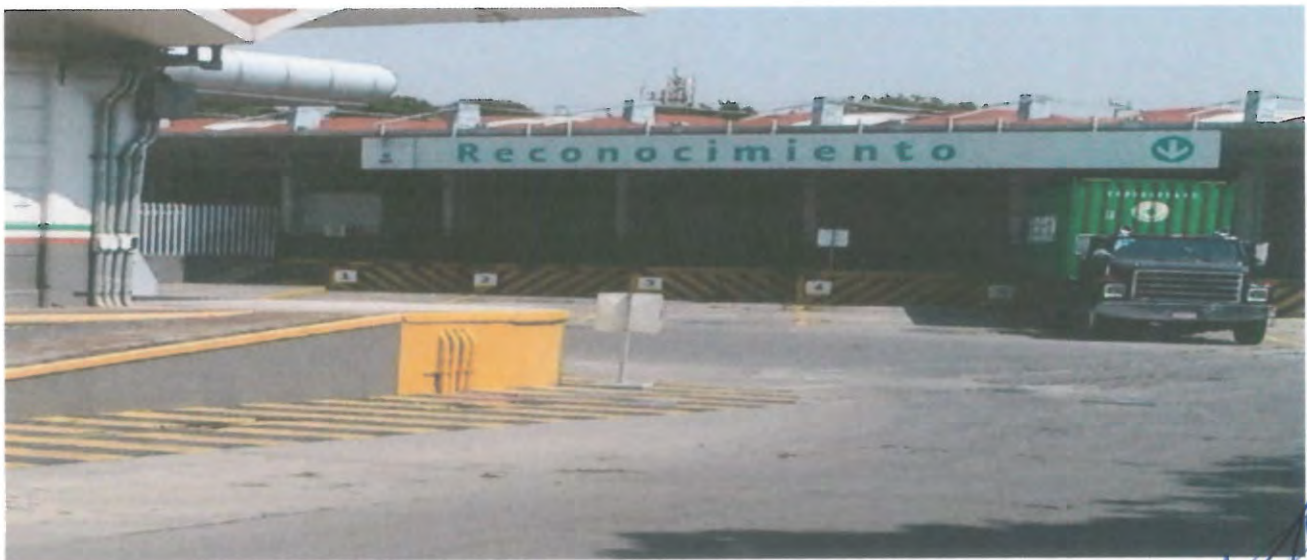
FACHADA DE BODEGA SIN DAÑOS

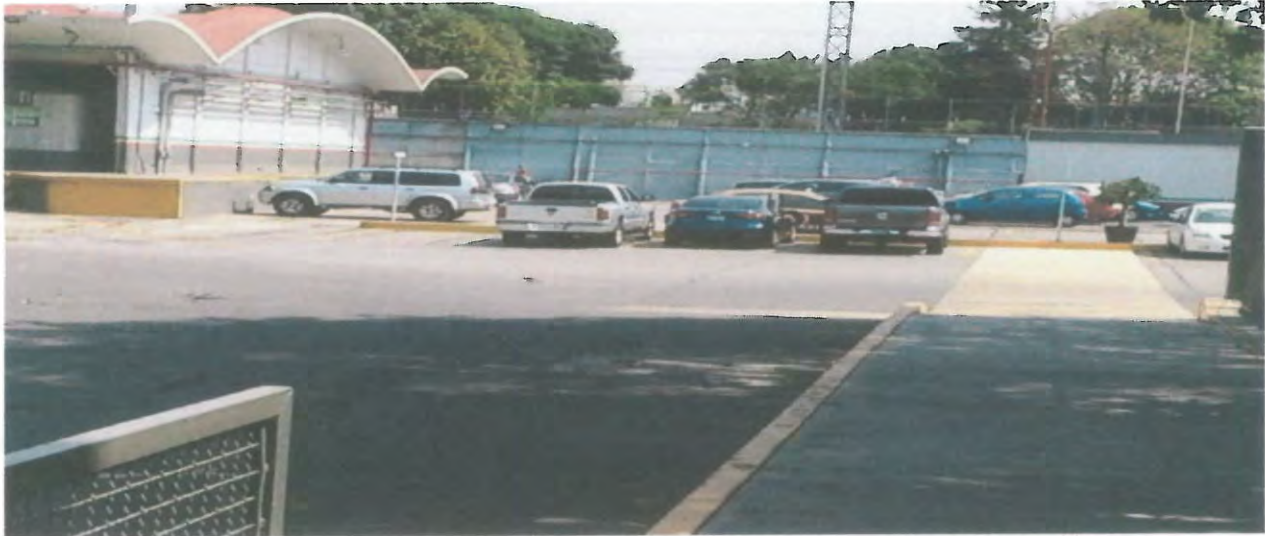
AREA DEL ESTACIONAMIENTO, EN ACCESO, SIN DAÑOS.

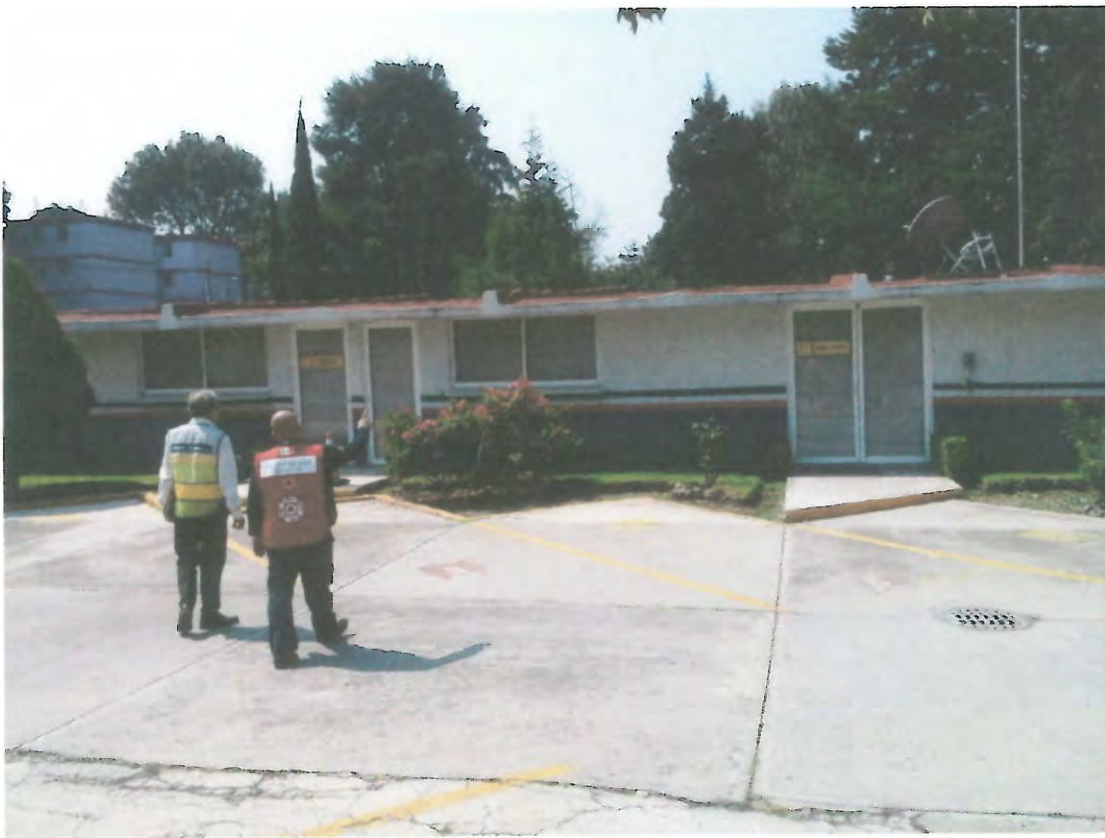
AULAS DE CAPACITACION SIN DAÑOS

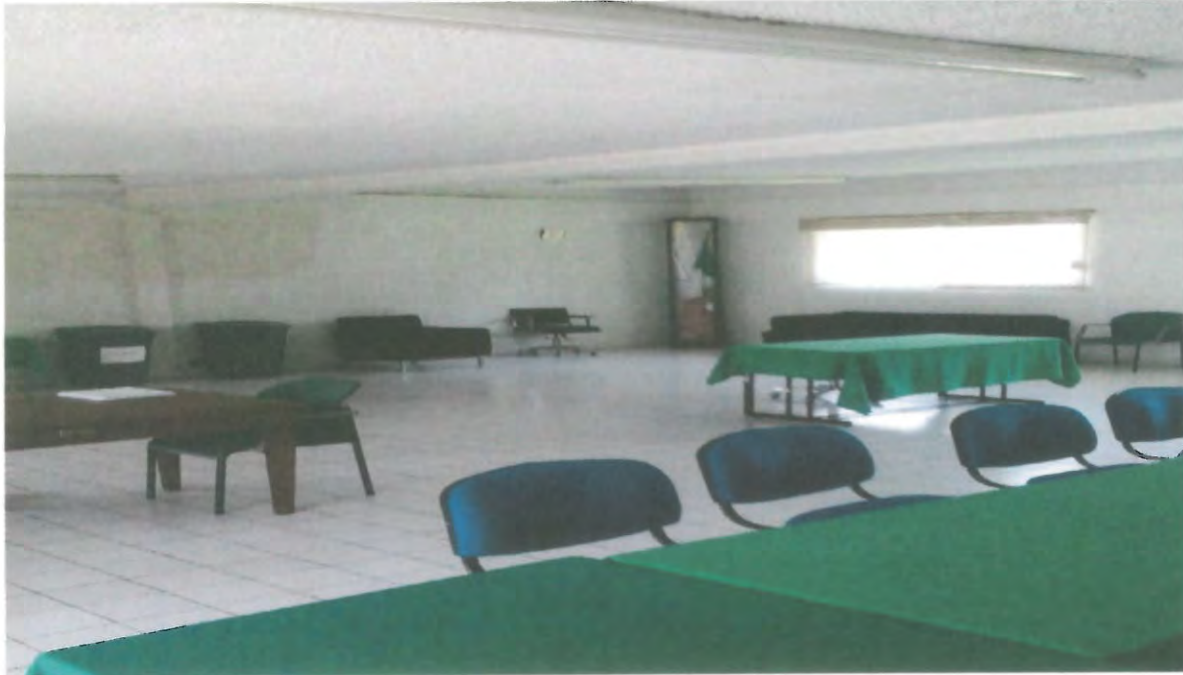
INTERIOR DE AULA DE CAPACITACION SIN DAÑOS

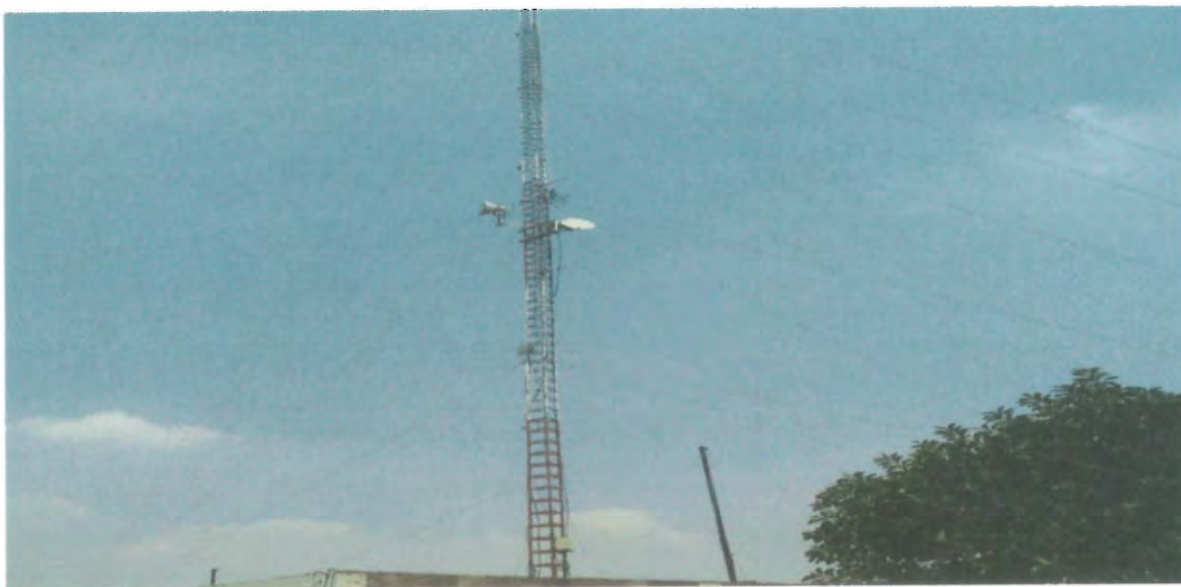
ANTENA DE COMUNICACIÓN, FUERA DE SERVICIO

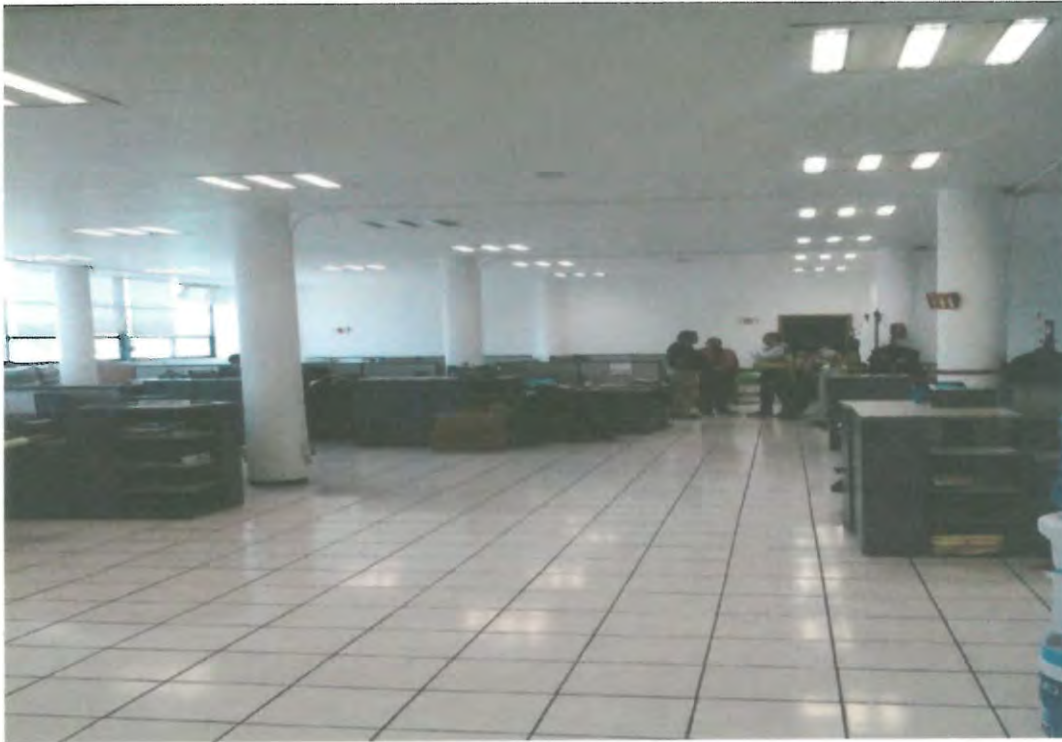
OFICINAS SIN DAÑOS

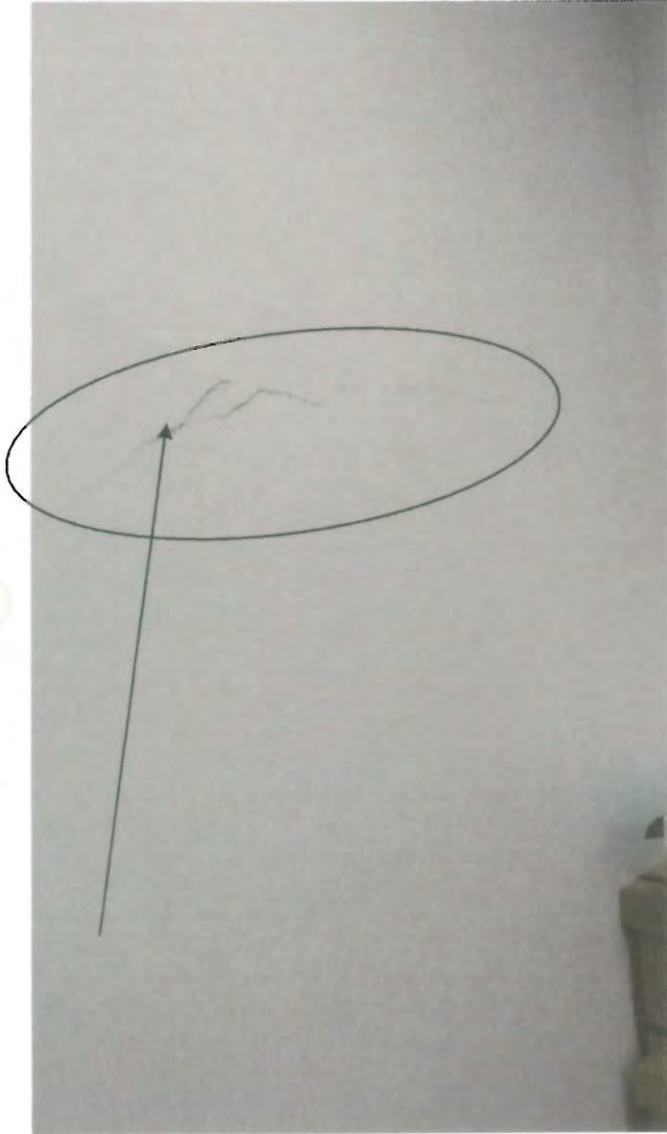
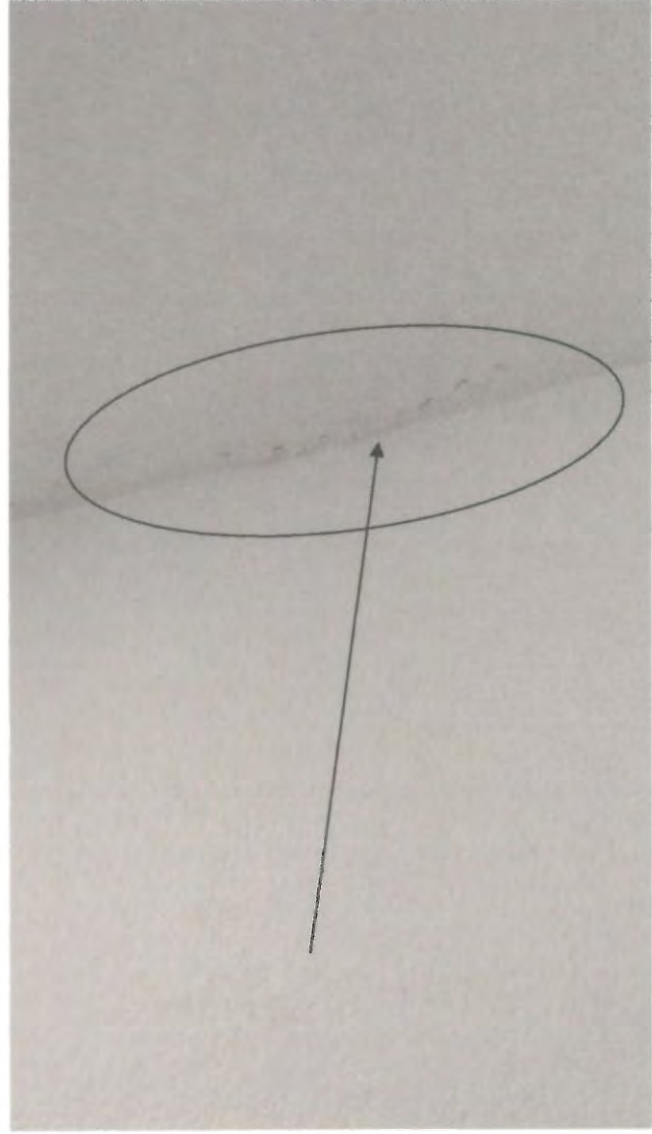
- A. DENTRO DE LA SALA DE JUNTAS, EN EL PRIMER NIVEL, LADO DERECHO, SE PRESENTAN FISURAS DEBIDO AL MOVIMIEMTO QUE TUVO LA ESTRUCTURA CON EL SISMO, MISMAS QUE POR SU ESPESOR Y TRAYECTORIA NO REPRESENTAN FRACTURAS ESTRUCTURALES NI RIESGO ALGUNO, POR LO QUE SE DETERMINA, EDIFICACIÓN/AREA SEGURA O DE BAJO RIESGO.**

FISURAS EN MUROS DE SALA DE JUNTAS, SE RECOMIENDA TRATAR FISURAS DE ACUERDO A RECOMENDACIONES.

- SI NO HA AFECTADO A LA INTEGRIDAD DEL ELEMENTO (TABIQUE, ETC.), LA GRIETA Y/O FISURA PUEDE SER REPARADA MEDIANTE UN MORTERO FLEXIBLE O UNA MASILLA (DEPENDIENDO DEL ACABADO ESTÉTICO DESEADO).

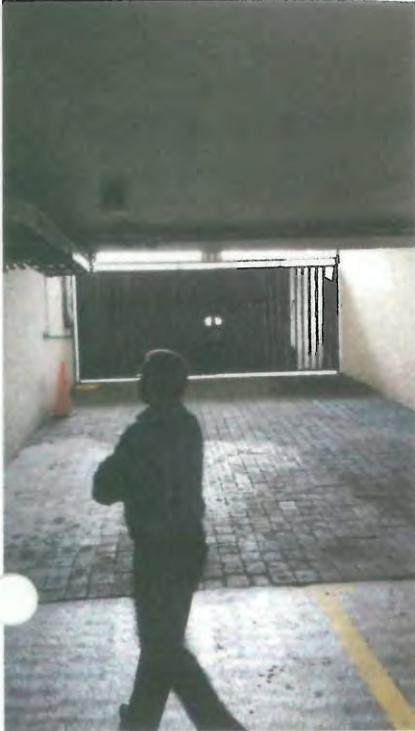
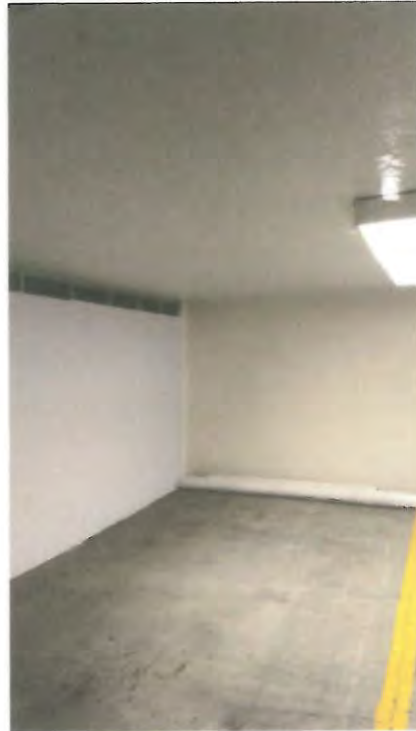
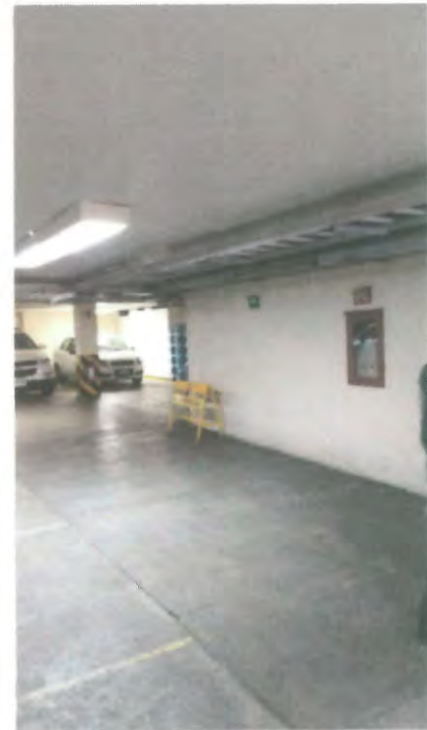
SOTANO, NO PRESENTA DAÑOS, SUPERFICIES EN ÓPTIMAS
CONDICIONES.

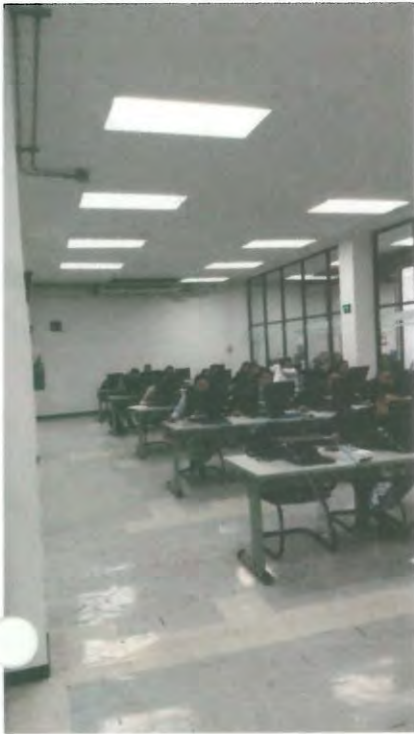
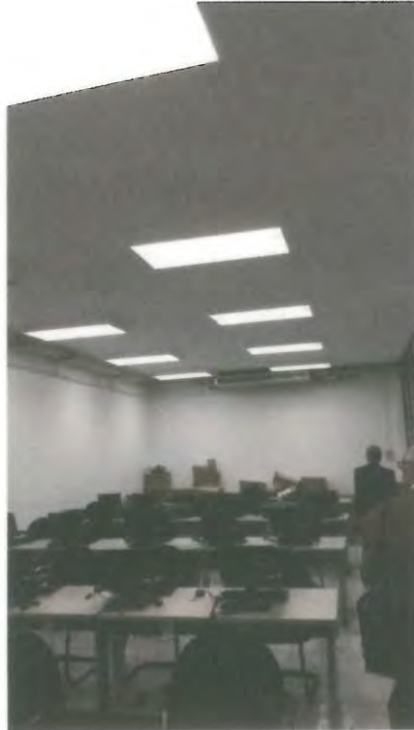
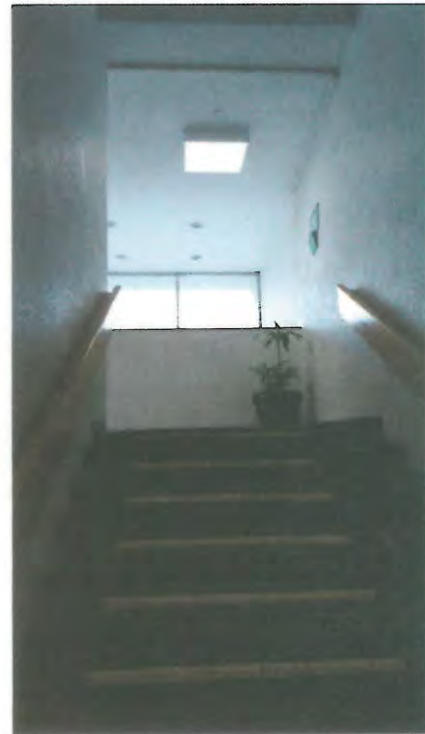
ZONA DE SALONES Y ESCALERAS, NO PRESENTAN DAÑOS,
ESTRUCTURAS EN ÓPTIMAS CONDICIONES.

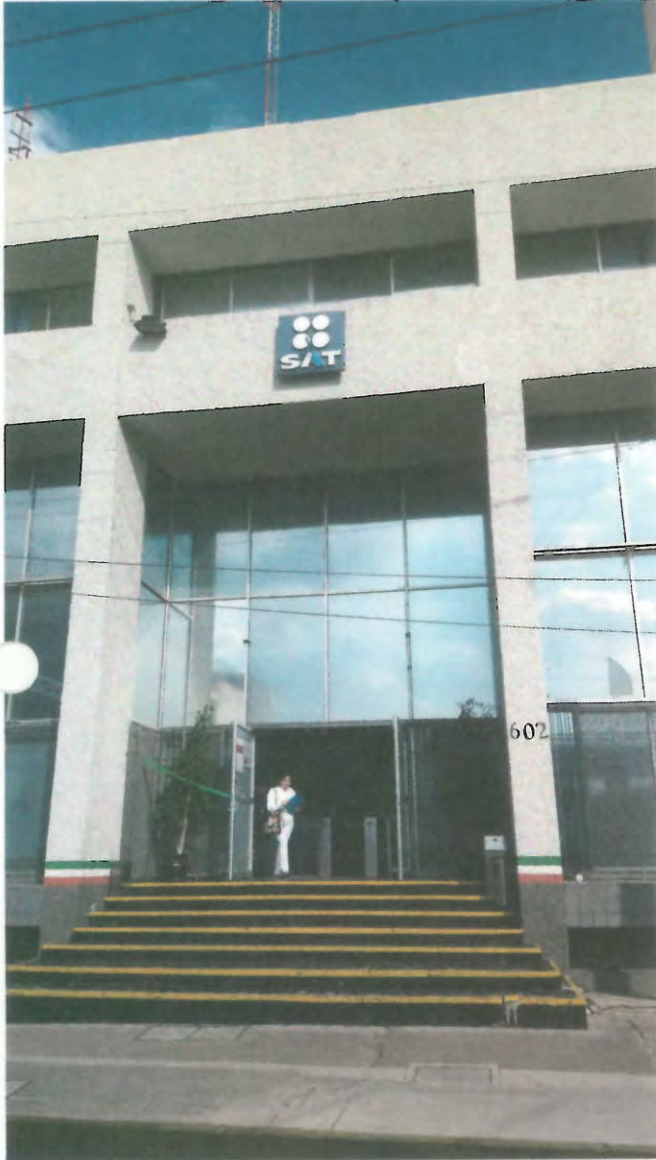
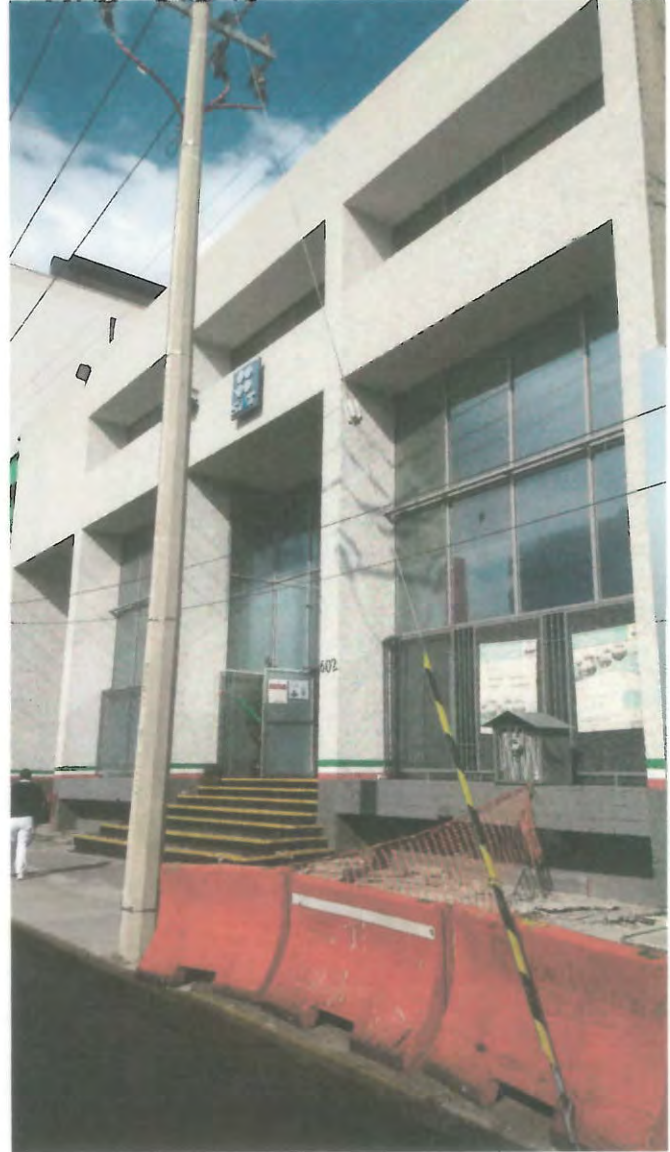
FACHADA PRINCIPAL, NO PRESENTA DAÑOS SE ENCUENTRA EN ÓPTIMAS CONDICIONES.

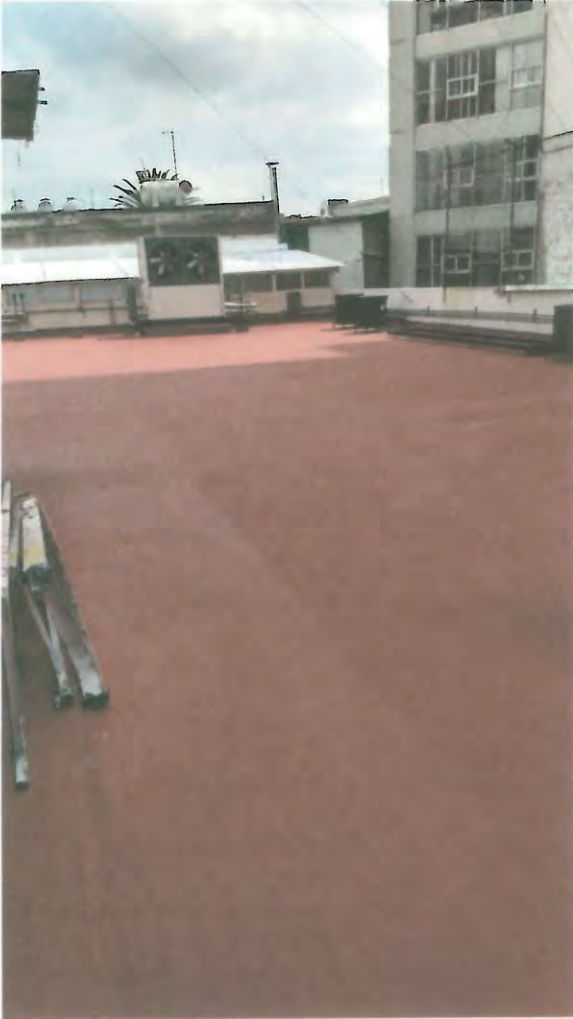
AZOTEA EN ÓPTIMAS CONDICIONES.

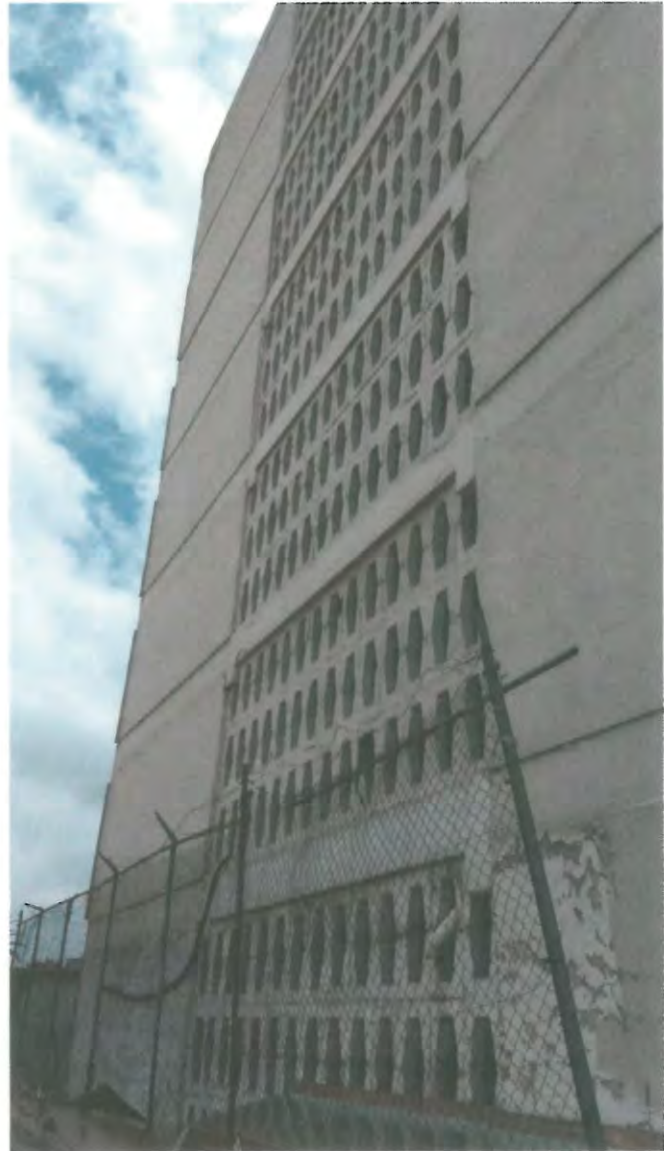
COMO COMENTARIO ADICIONAL EL EDIFICIO COLINDANTE NO PRESENTA INCLINACIÓN HACIA EL EDIFICO DEL SAT EN CUESTIÓN Y A SIMPLE VISTA SOLO TIENE COLAPSADA PARTE DE LA CELOSIA QUE SE MUESTRA Y DESPRENDIMIENTO DE ACABADOS, NO REPRESENTA RIESGO.

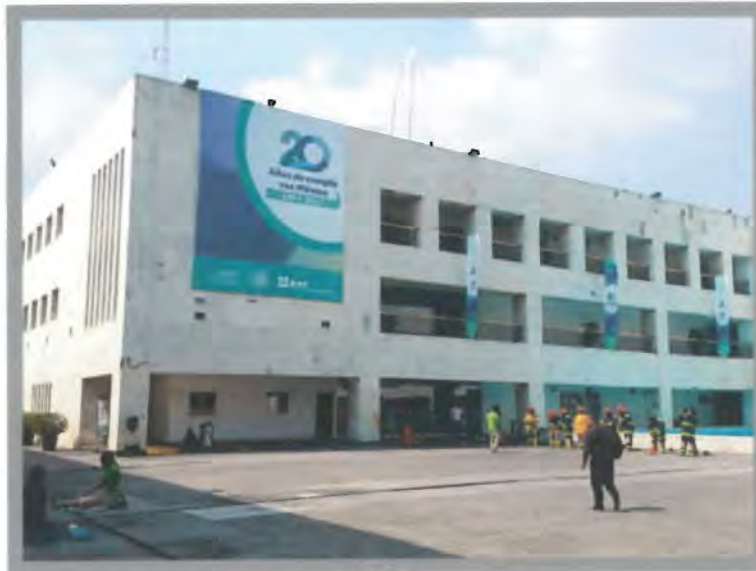
- b) Se encontró daño en algunas zonas de las losas de planta baja y estacionamiento ocasionadas por deficiencias en la impermeabilización, lo cual es posible que haya ocasionado deterioro en el concreto y corrosión en el acero de refuerzo.

Foto 3
Plaza que cubre a los sótanos de estacionamiento y cuya losa tiene problemas de impermeabilización que está deteriorando al concreto, así como a las varillas

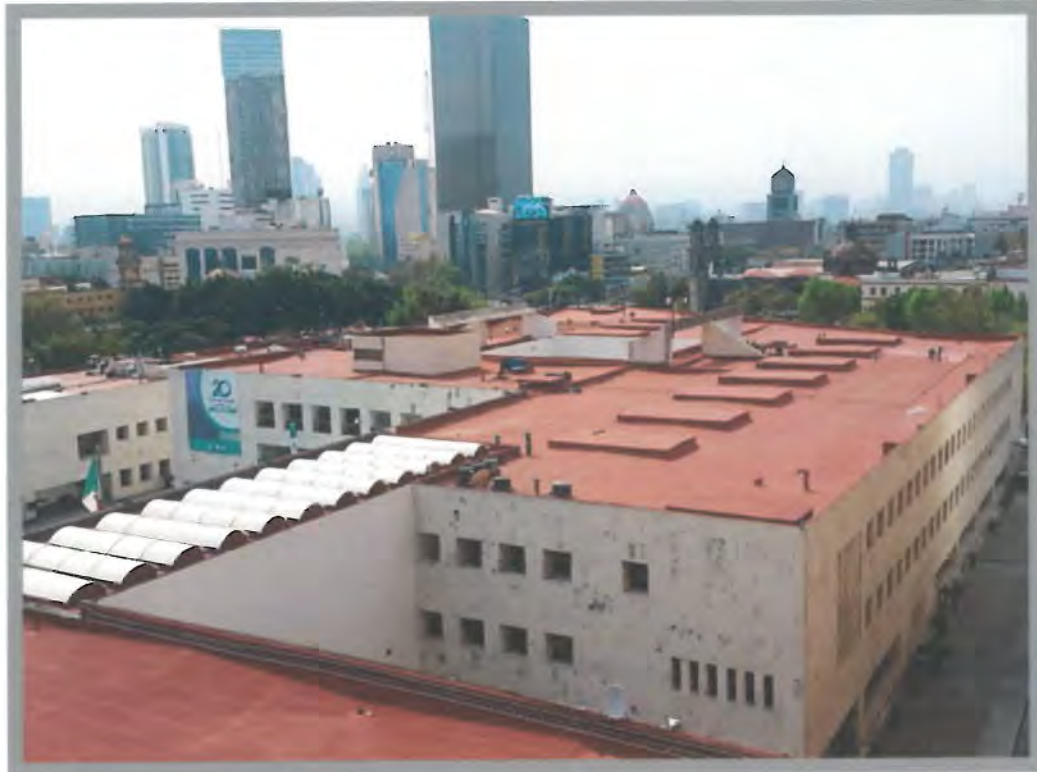
Foto 5
Azoteas del Conjunto Hidalgo en las cuales no se notan sobrecargas

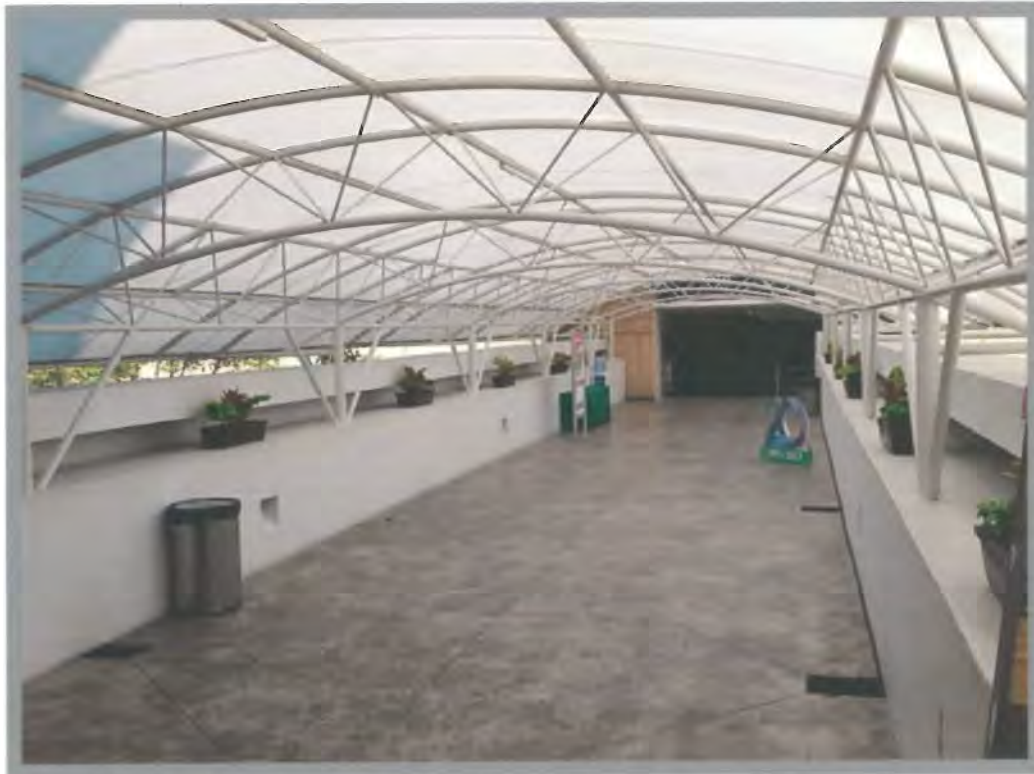
Foto 6
Puente peatonal que cruza la calle de Valerio Trujano. Es recomendable revisar a detalle los apoyos en ambos extremos

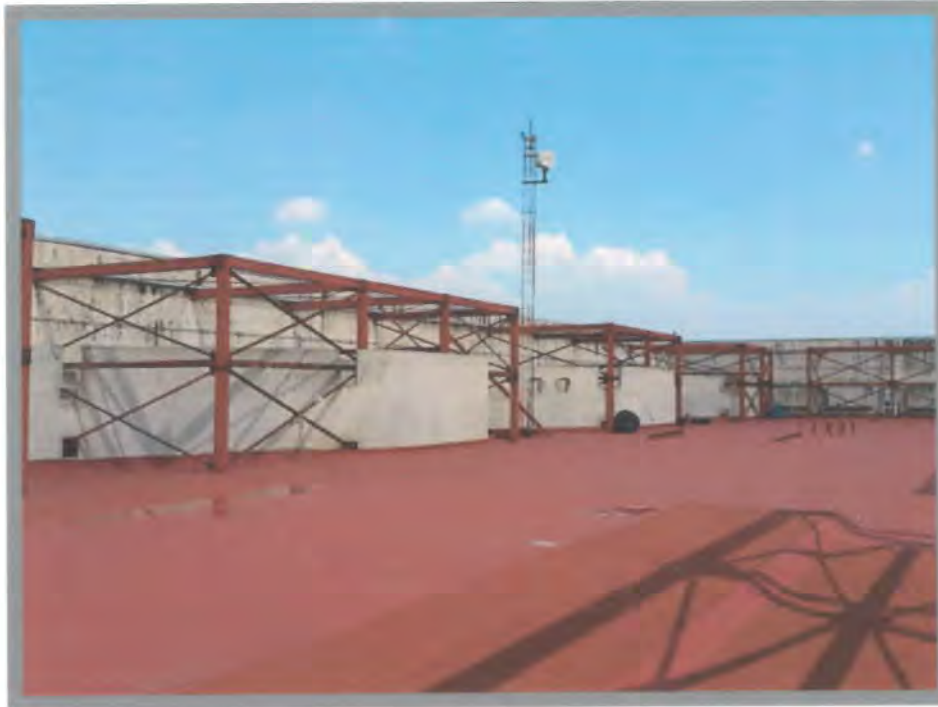
Foto 7
Azoteas del Conjunto Hidalgo sin sobrecargas extraordinarias

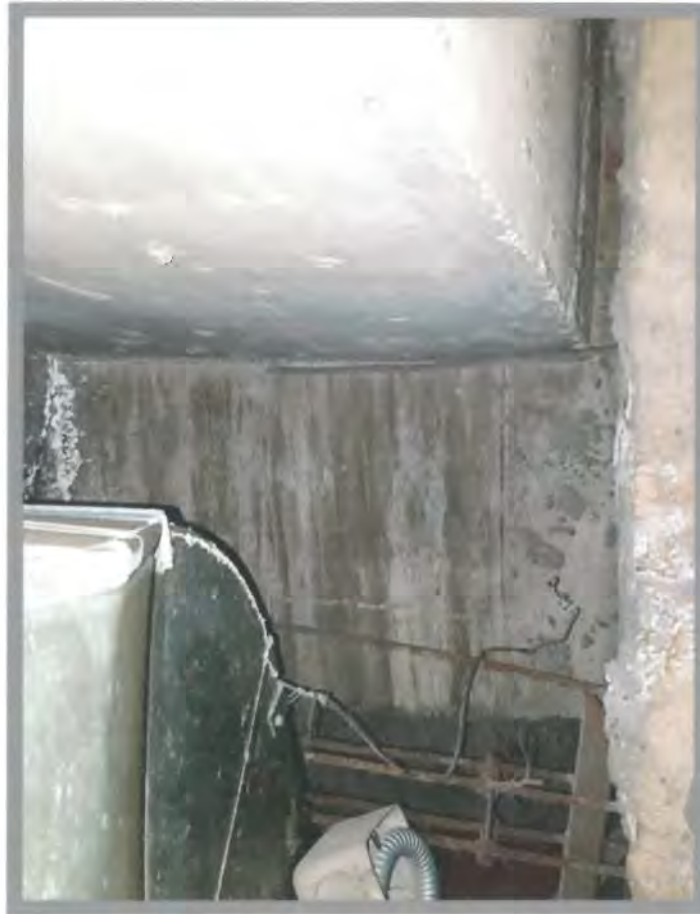
Foto 9
Unión trabe acartelada con columnas sin daños en Módulo 4

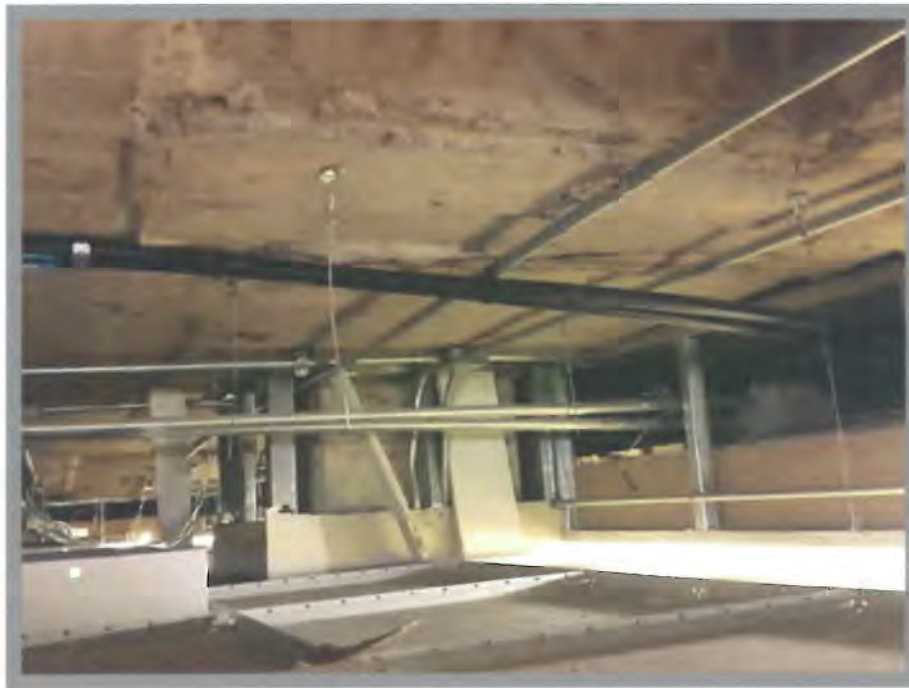
Foto 11

Unión capitel con columna sin daño. Se puede notar el sistema de losa plana, en el cual las losas reticulares descansan en las columnas sin la intermediación de trabes. Este sistema se caracteriza por su enorme flexibilidad y baja ductilidad

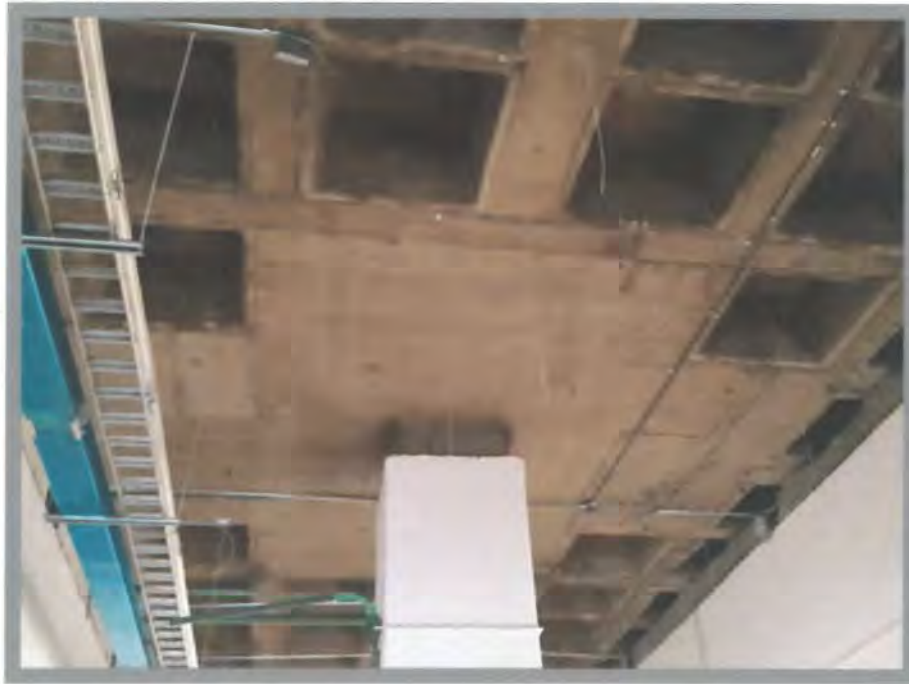
Foto 12
Unión capitel con columna sin daño. Sistema de losa plana

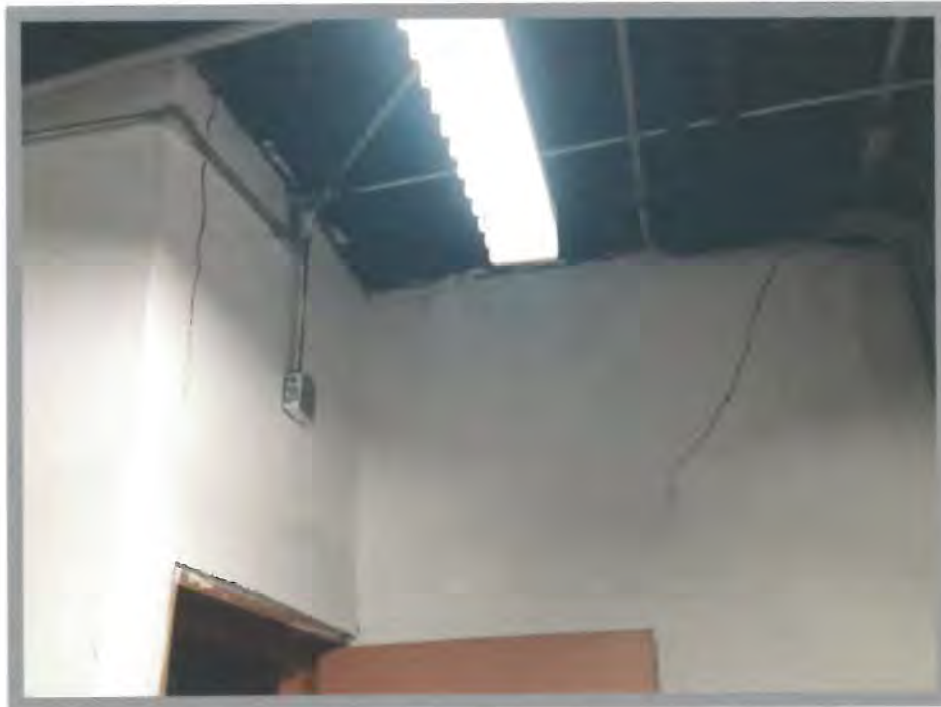
Foto 14
Daño en muro divisorio (No es estructural); sin embargo, se debe reparar inmediatamente y darle sujeción lateral

- a) Retirar los acabados sueltos, con el fin de evitar perjuicios en la vía pública y en el interior del inmueble.
- b) Reparar los muros de relleno agrietados con alguno de los procedimientos mostrados en las figuras 7 y 8. Asimismo se deberán sujetar lateralmente como se presenta en la figura 9.

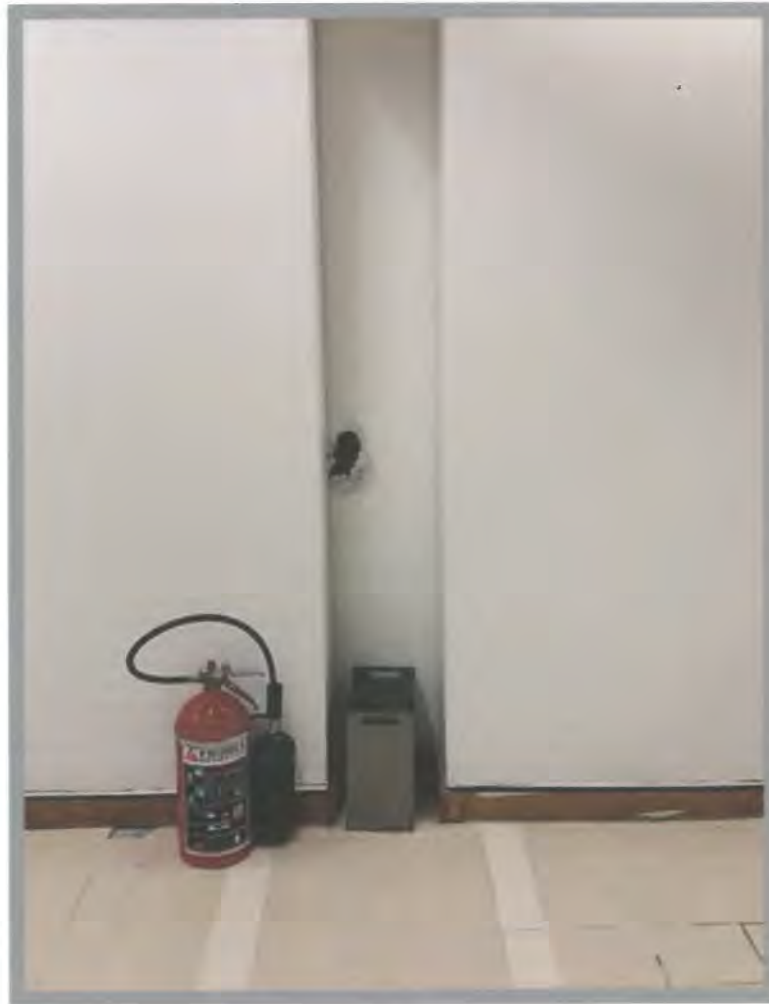
Foto 15
Unión entre edificios del módulo 4 con los acabados corridos, lo cual produce que se rompan en movimientos sísmicos. Se recomienda separar los acabados mediante juntas de construcción

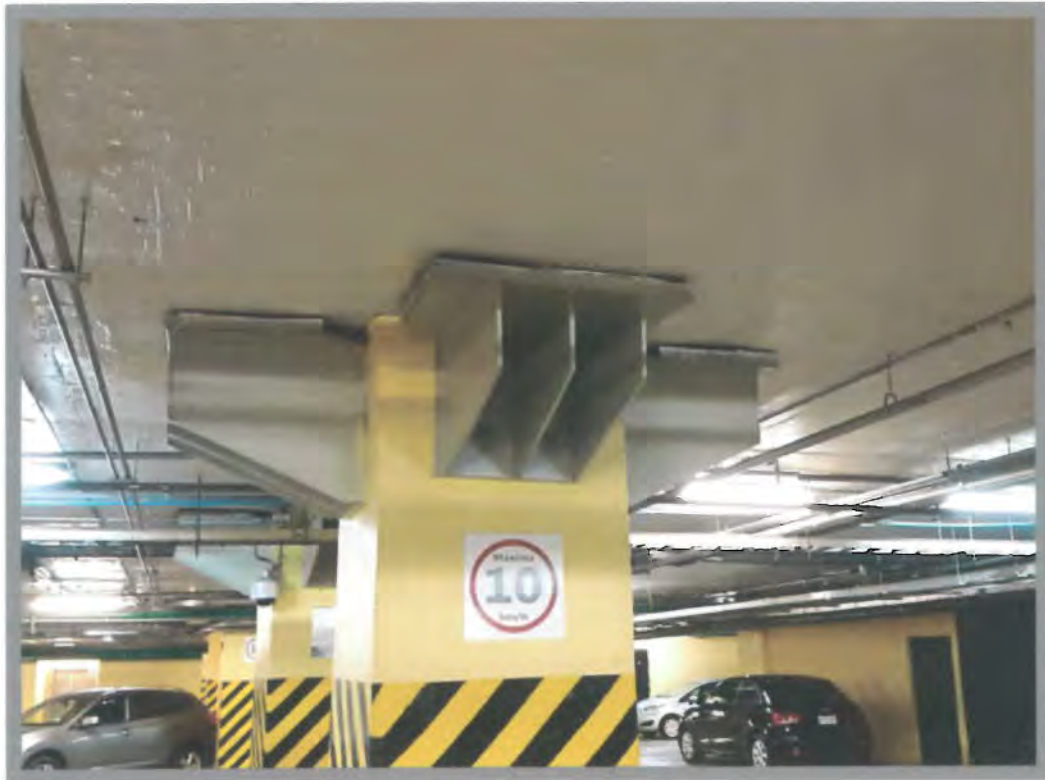
Foto 16
Refuerzo de capitel en losas planas de sótanos

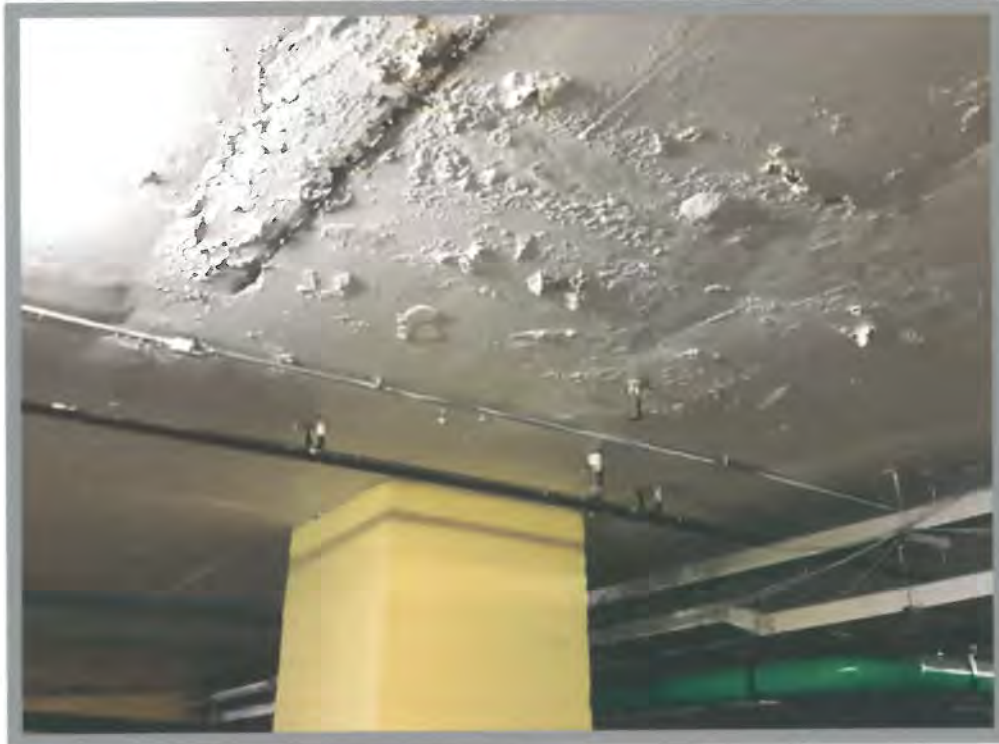
Foto 17

Exceso de humedad en losas de planta baja y sótanos que posiblemente han deteriorado al concreto y corroído a las varillas. Es importante que se revise inmediatamente la integridad del concreto y del acero de refuerzo
