DICTAMEN ESTRUCTURAL

ADUANA DE PANTACO

**INFORME DE LA VISITA DE INSPECCION ESTRUCTURAL A
LAS OFICINAS DEL SAT UBICADO EN: AVENIDA FF.CC.
CENTRAL S/N ESQUINA AV. CUITLAHUAC, COLONIA
COSMOPOLITA, C.P. 02760 DELEGACIÓN AZCAPOTZALCO,
CIUDAD DE MÉXICO.**

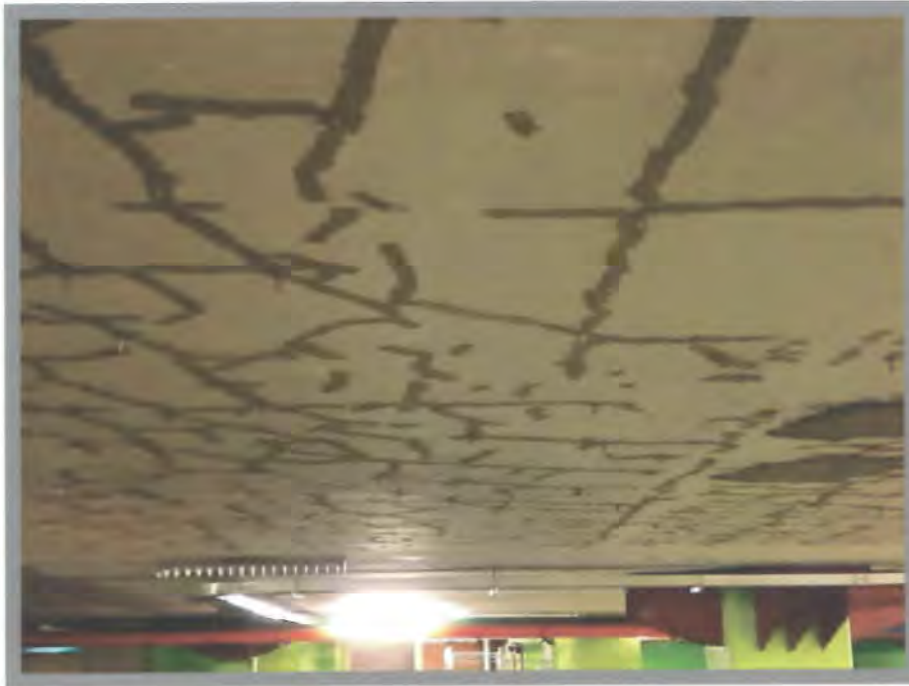
Foto 18

Fisuras resanadas en losa plana de planta baja y sótanos, lo cual revela que su comportamiento no ha sido adecuado
