### **DICTAMEN ESTRUCTURAL**

**INFORME DE LA VISITA DE INSPECCION ESTRUCTURAL  
REALIZADA A LAS OFICINAS DEL SAT UBICADO EN:  
AVENIDA LUCAS ALAMÁN No. 160 ESQ. 5 DE FEBRERO, C.P.  
06800, COLONIA OBRERA, DELEGACIÓN CUAUHEMOC,  
CIUDAD DE MÉXICO**

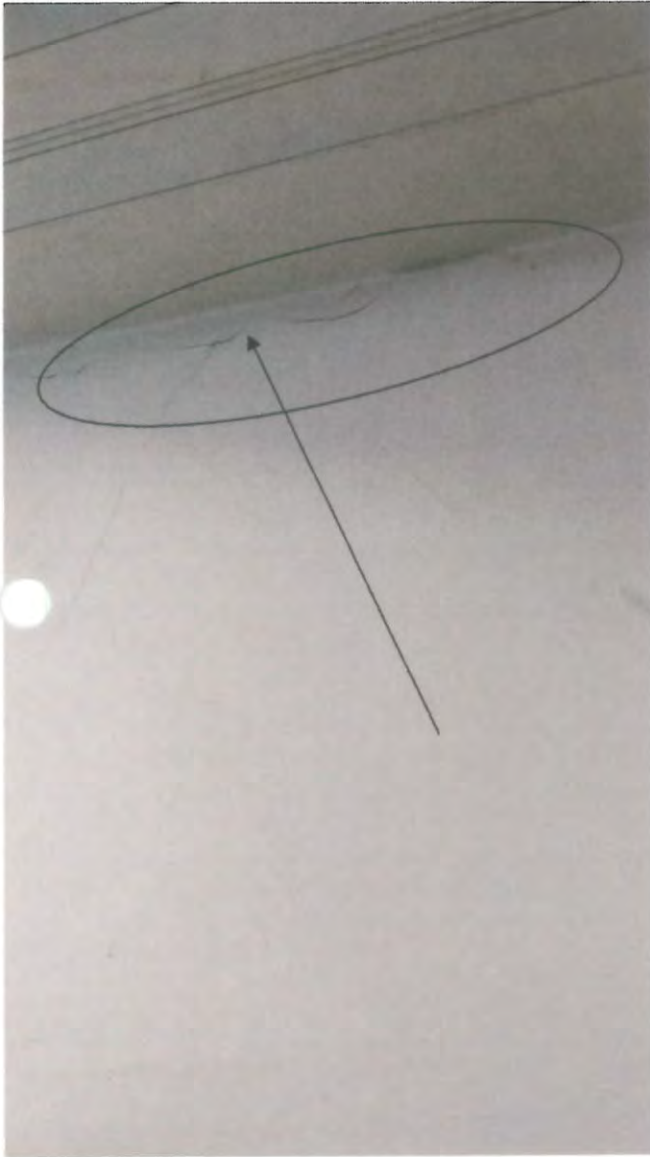
**11.-ANEXO 1**

- A. DENTRO DE LA ONA DE COMEDOR Y OFICINA, DESPACHO CERRADO ALA NORTE, PRIMER EDIFICIO, SE PRESENTAN FISURAS DEBIDO AL MOVIMIENTO QUE TUVO LA ESTRUCTURA CON EL SISMO, MISMAS QUE POR SU ESPESOR Y TRAYECTORIA NO REPRESENTAN FRACTURA ESTRUCTURAL, NO SE PRESENTARON DESPRENDIMIENTOS DE ACABADOS EN MUROS Y FACHADAS. ANEXO 1

**FISURAS EN OFICINA  
PRIMER NIVEL, PRIMER EDIFICO**

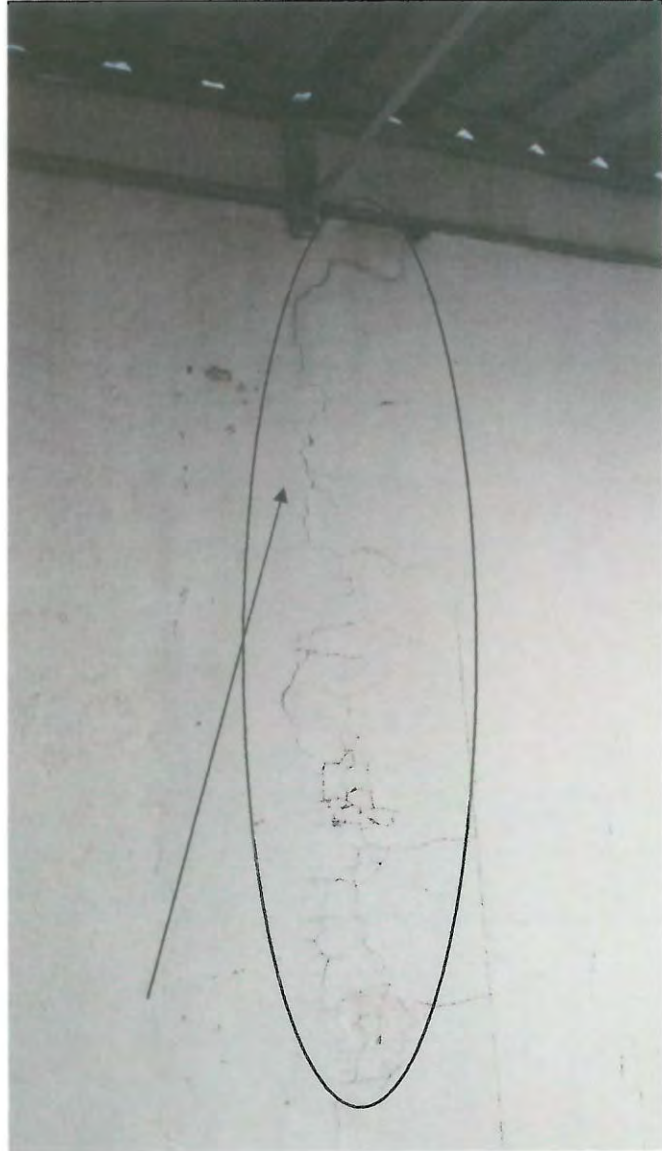
**FISURAS EN AREA DE  
COMEDOR**

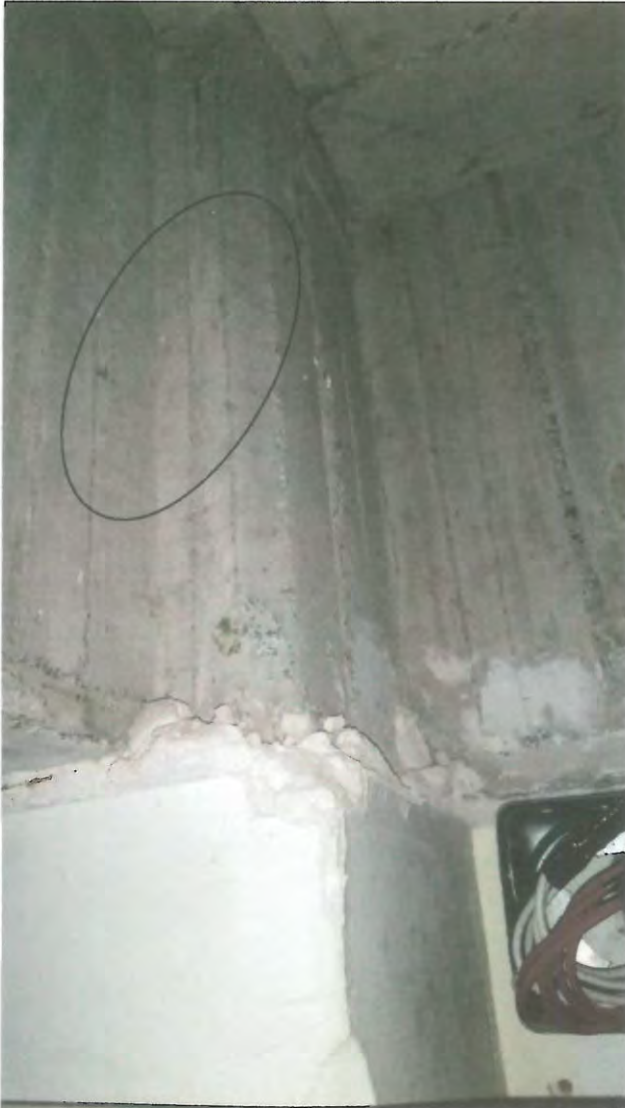
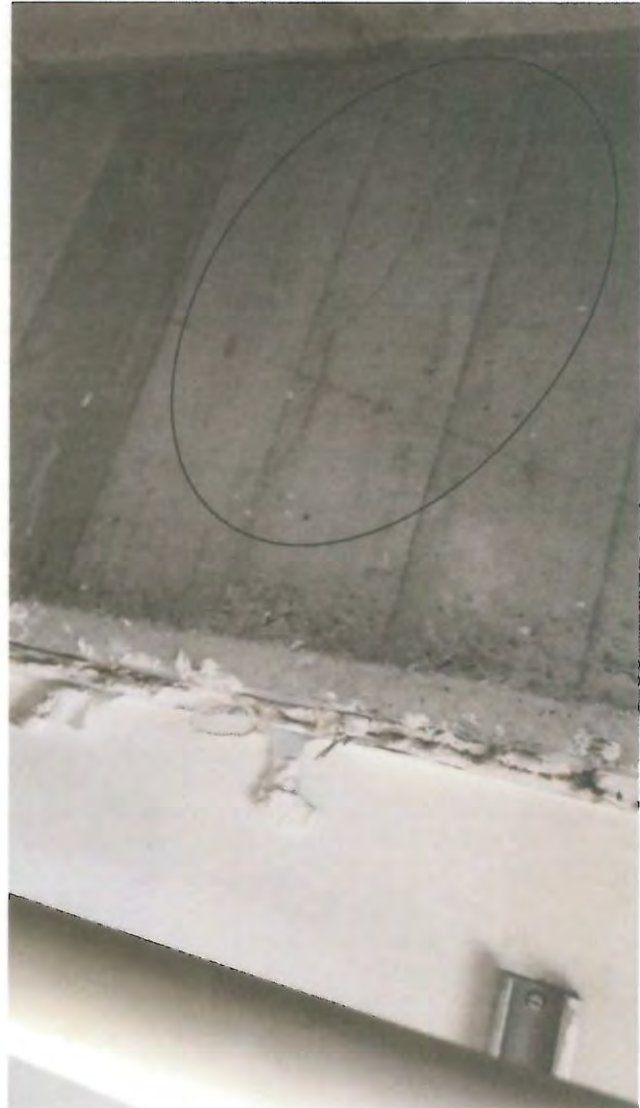
ANEXO 2

- B. EN DOS TRABES, SE REPORTAN FISURAS POR EL PERSONAL DE MANTENIMIENTO PARA REVISIÓN, EN EDIFICIO DE TRES NIVELES, OFICINA PPRIMER NIVEL , AREA GEENERAL, DE LADO DERECHO, QUE POR SU RECORRIDO Y ESPESOR SE DETERMINA NO SER FALLA ESTRUCTURAL. CON EL MOVIMIENTO DEL SISMO TRABAJARON LAS TRABES CON LAS COLUMNAS, SIN PRESENTAR GRIETAS POR CORTANTE O COMPRESIÓN. ANEXO2

FISURAS EN ELEMENTOS ESTRUCTURALES, SOBRE FALSO PLAFON  
MODULAR, DERIVADAS DE MOVIMIENTO DE LA ESTRUCTURA,

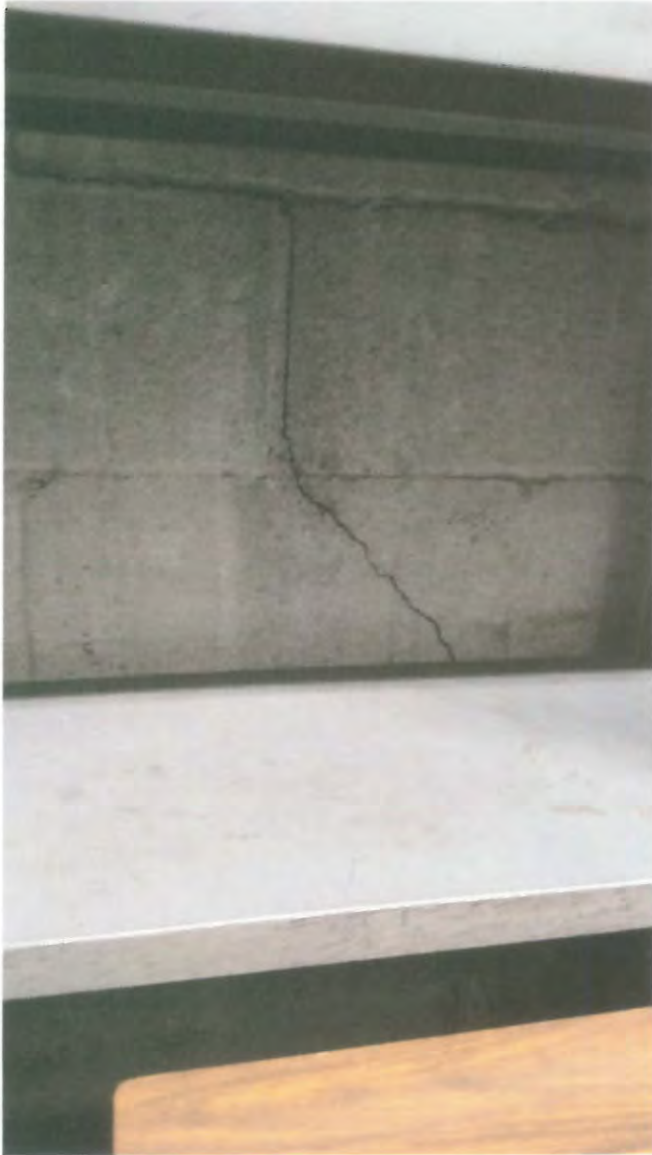
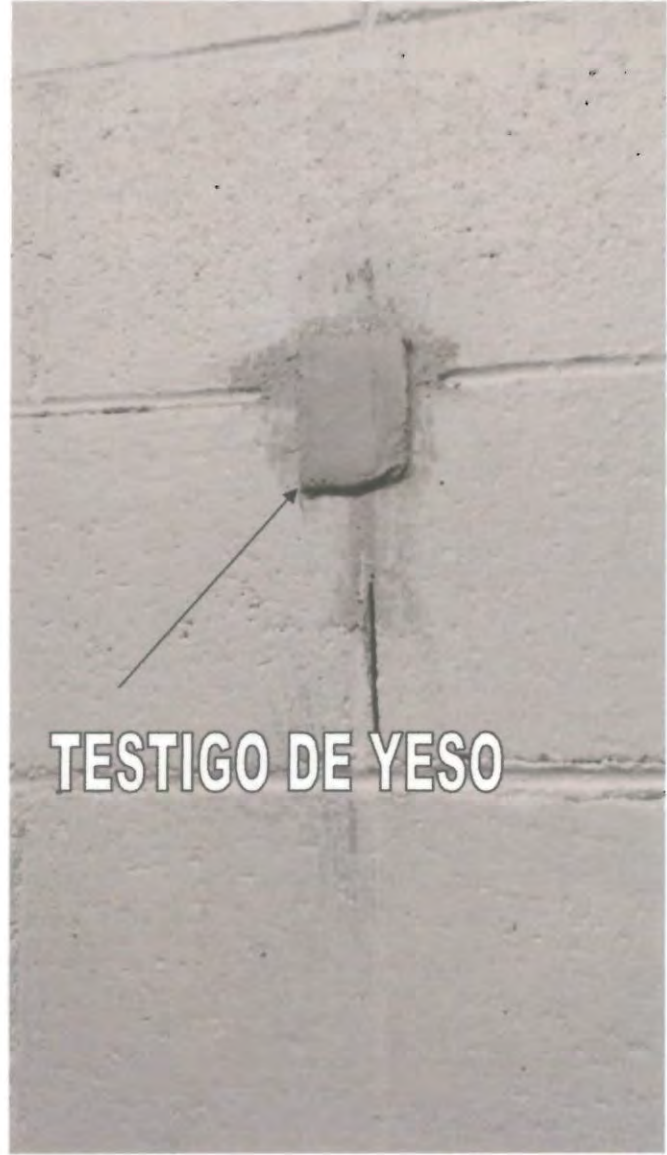
ANEXO 3

**C. EN LA ZONA DE ARCHIVO, ACCESO MURO DERECHO, SE PRESENTAN GRIETAS EN LOS MUROS DENTRO DE DOS EJES, DE PISO A TECHUMBRE, ALGUNAS PIEZAS DE BLOCK SE ENCUENTRA FRACTURADAS, SIN QUE REPRESENTA UNA FALLA EN MURO, SE COLOCARON TESTIGOS CON YESO PARA VERIFICAR QUE NO HAY DESPLAZAMIENTO POR FRACTURA EN DICHO MURO, Y HA PASADO YA UN TIEMPO RAZONABLE SIN QUE ESTOS HAYAN TRONADO, MISMOS QUE SE ENCUENTRAN COMPLETOS, ESTO SE DA DEBIDO A LA EXPLOSIÓN DE UNA CALDERA DEL INMUEBLE VECINO QUE AFECTO DICHO MURO, POR LO QUE PODEMOS DETERMINAR QUE LAS FISURAS SE DAN POR EL GOLPEN MISMO DE LA EXPLOSIÓN DESCARTANDO CUALQUIER FALLA ESTRUCTURAL. ANEXO 3**

SE PRESENTAN, FISURAS EN MURO DE ALMACEN, SE COLOCARON TESTIGOS DE YESO PARA VERIFICA SI HABÍA MOVIMIENTO O DESPLAZAMIENTO EN DICHO MURO, SIN QUE ESTE SE PRESENTE.

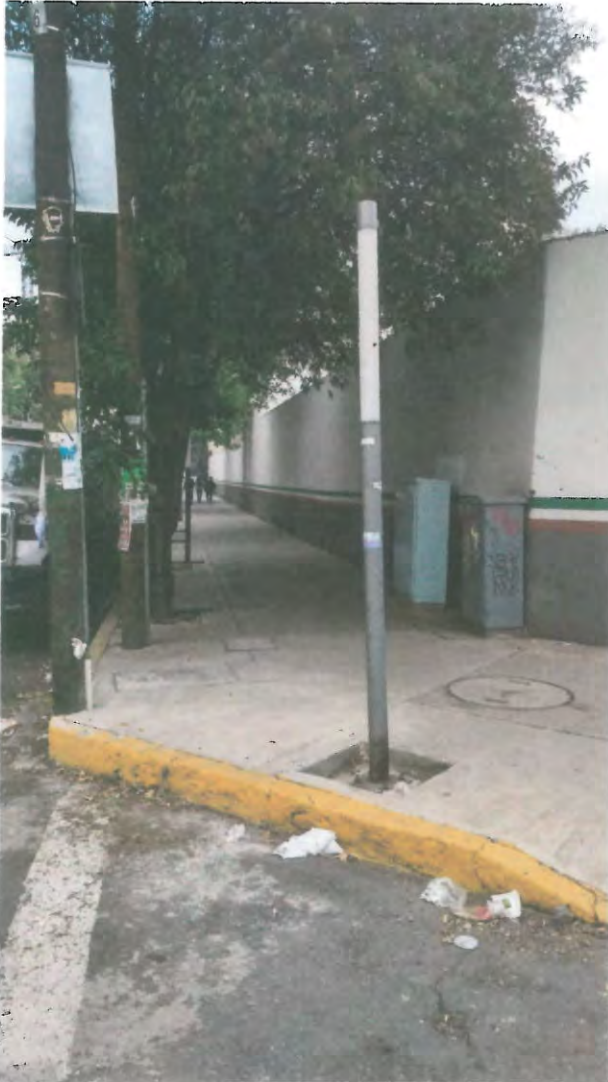
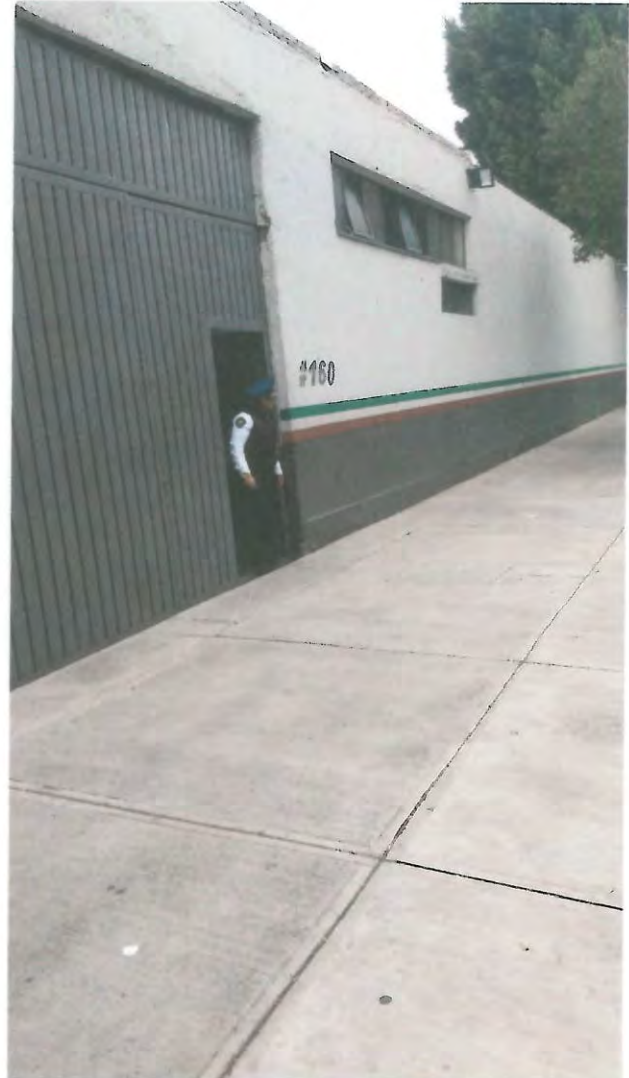
**FACHADA PRINCIPAL, ACCESO VEHICULAR Y PEATONAL SIN DAÑOS**

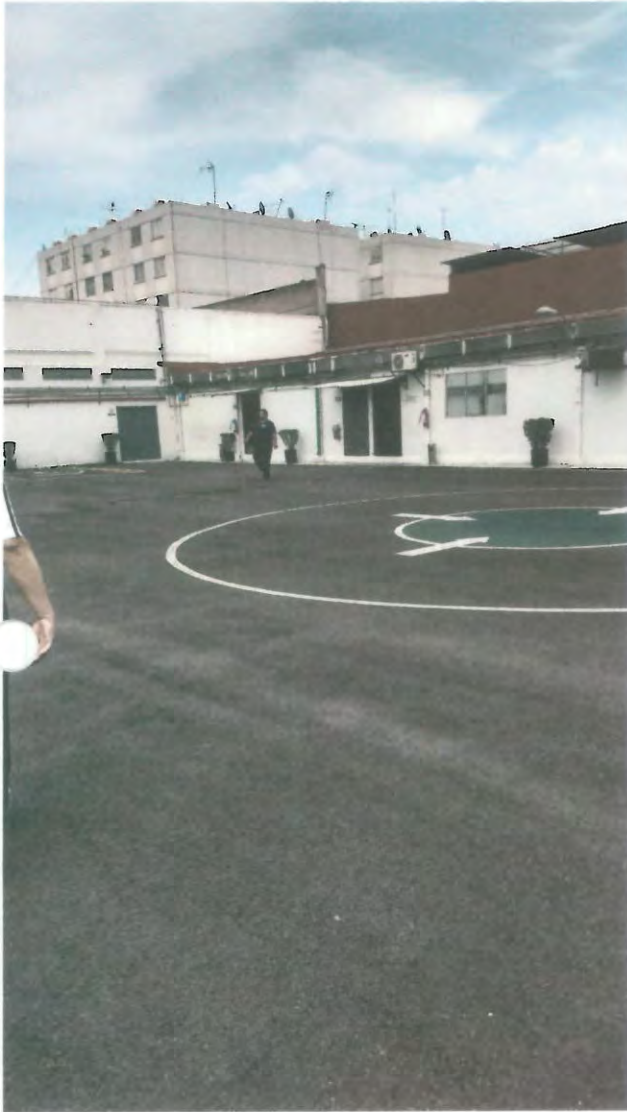
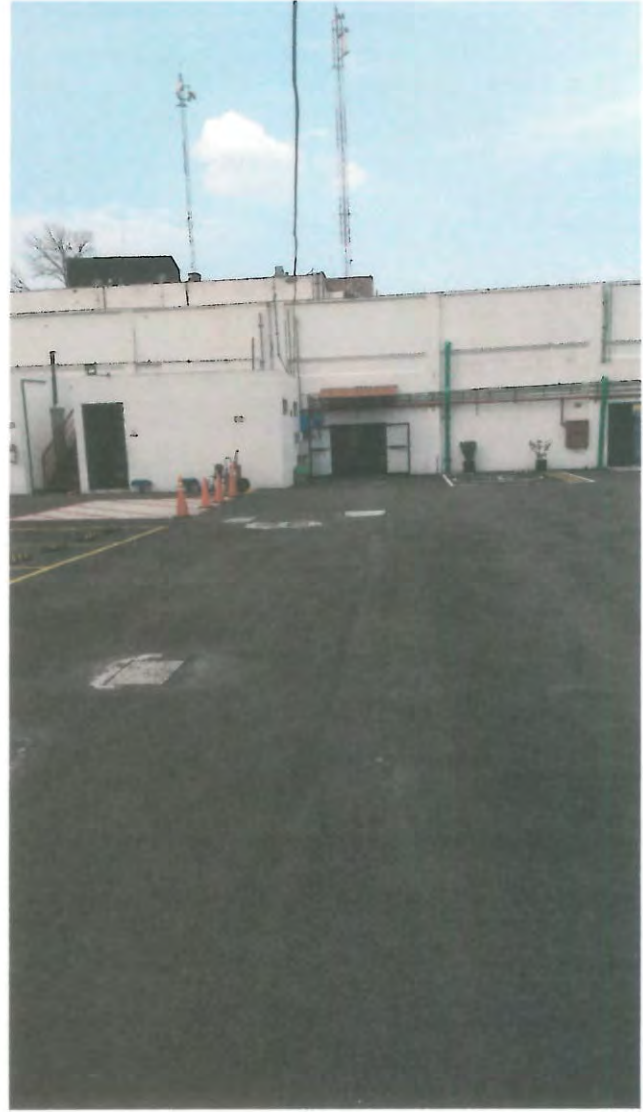
**ESTACIONAMIENTO, PATIO Y PUNTO DE REUNIÓN, SIN DAÑO**

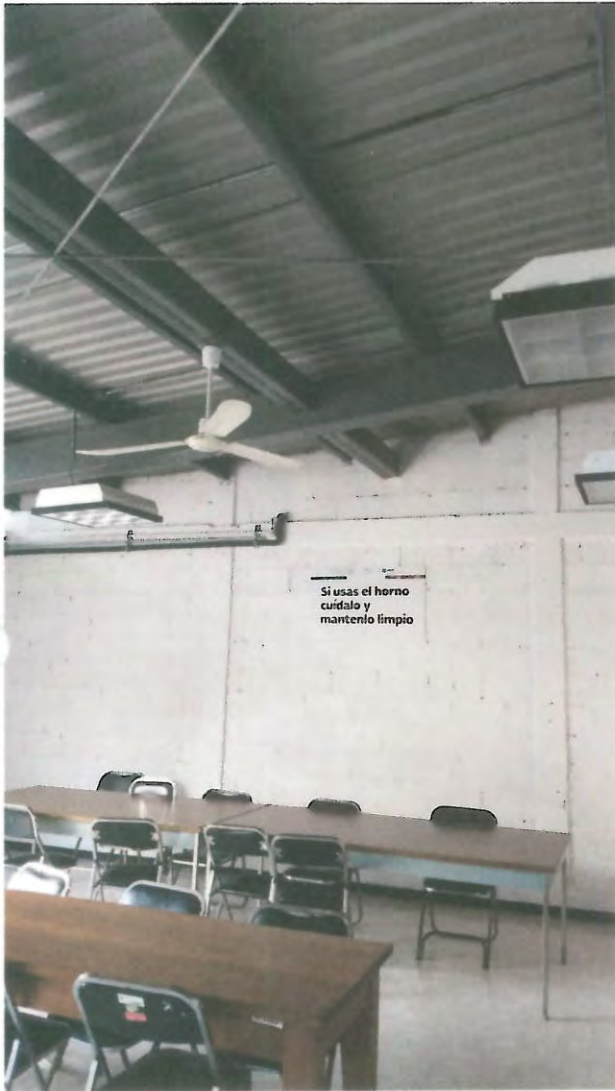
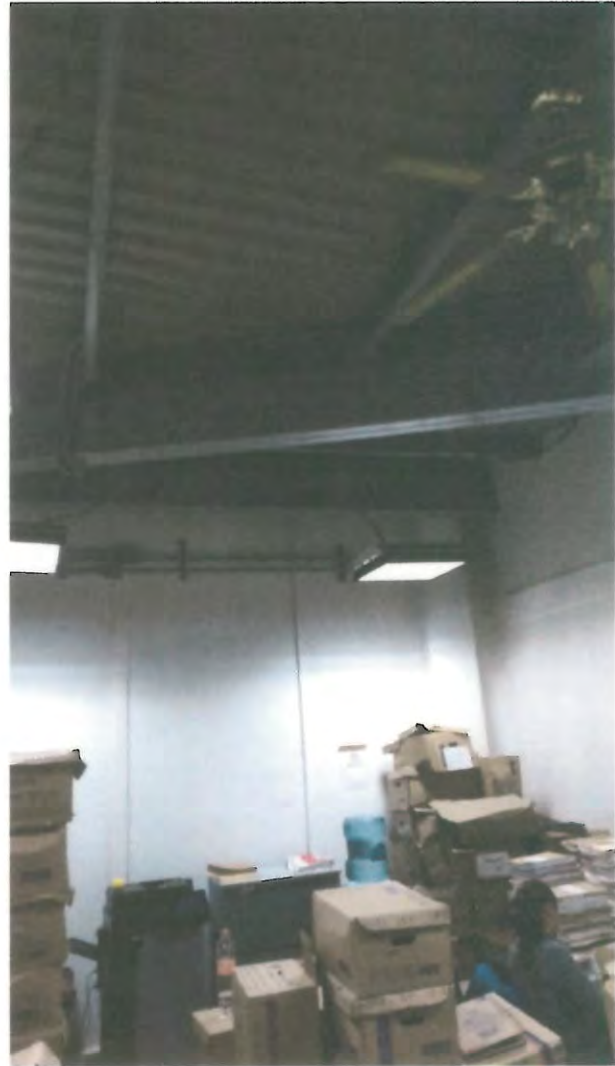
**AREA DE COMEDOR Y TALLERES, EN ÓPTIMAS CONDICIONES.**

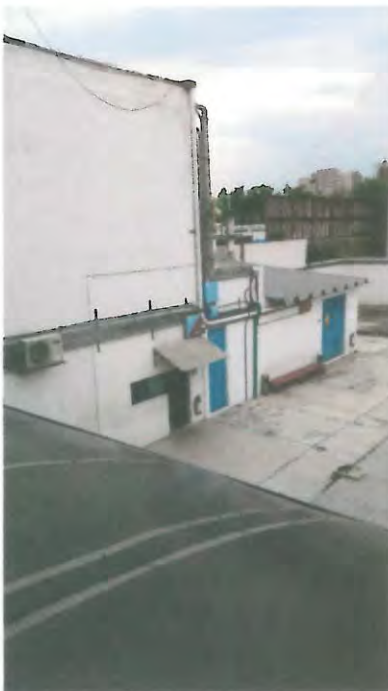
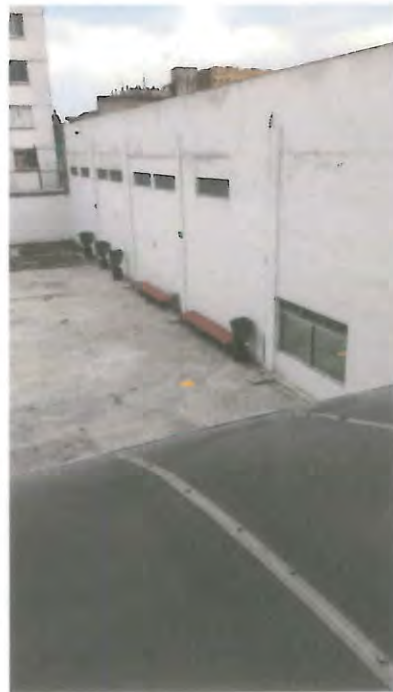
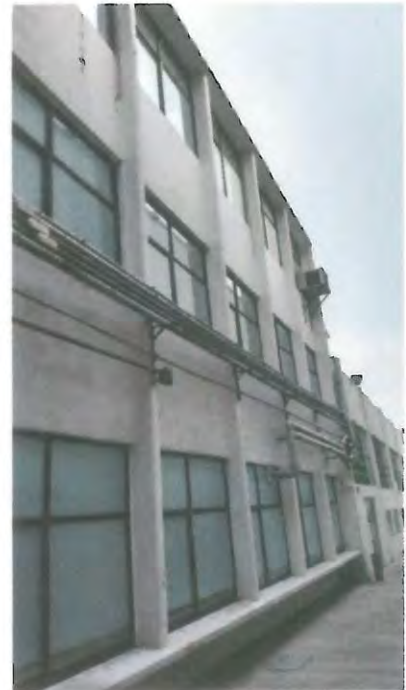
**FISURAS EN MUROS A CONSECUENCIA DE GOLPE RECIBIDO POR EXPLOSION DE CALDERA EN INMUBLE COLINDANTE, COLOCACIÓN DE TESTIGO DE YESO, SIN MOVIMIENTO ALGUNO POR POSIBLE FRACTURA EN MURO.**

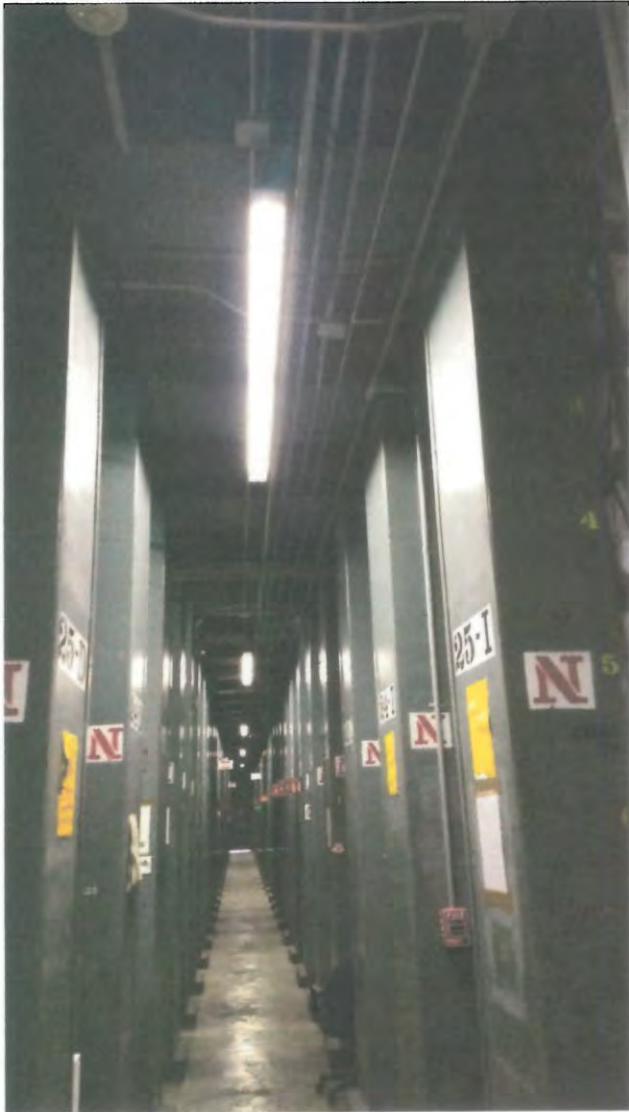
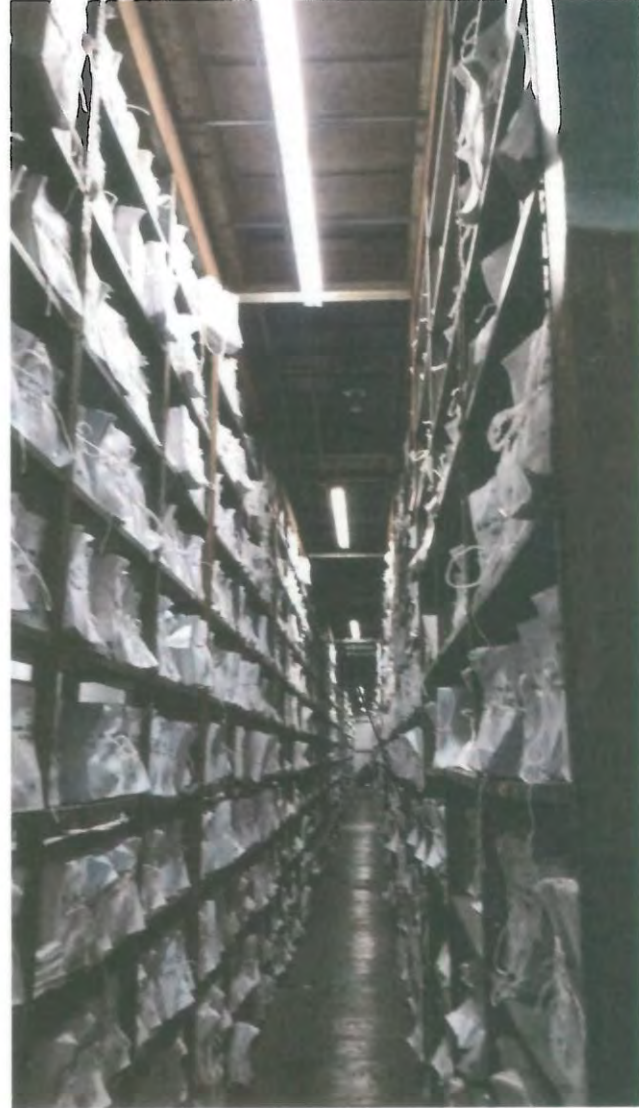
ZONA DE ARCHIVO, NO PRESENTA DAÑO.

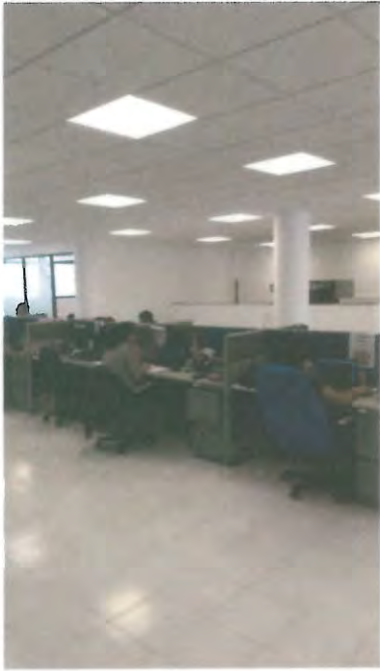
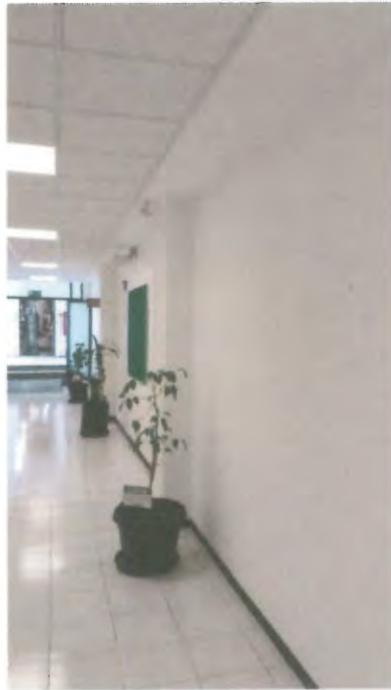
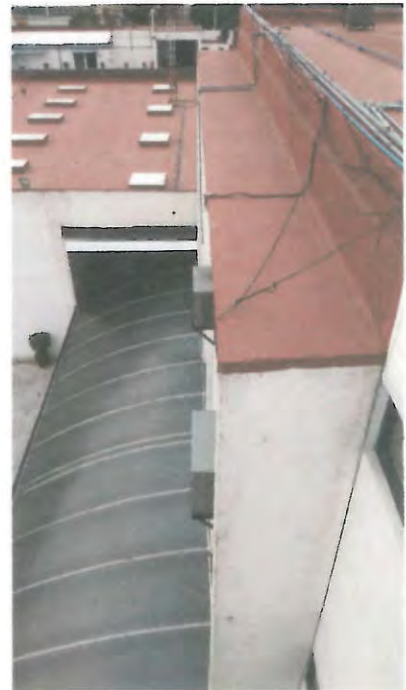
OFICINAS EN GENERAL Y AZOTEAS, NO PRESENTAN DAÑO.

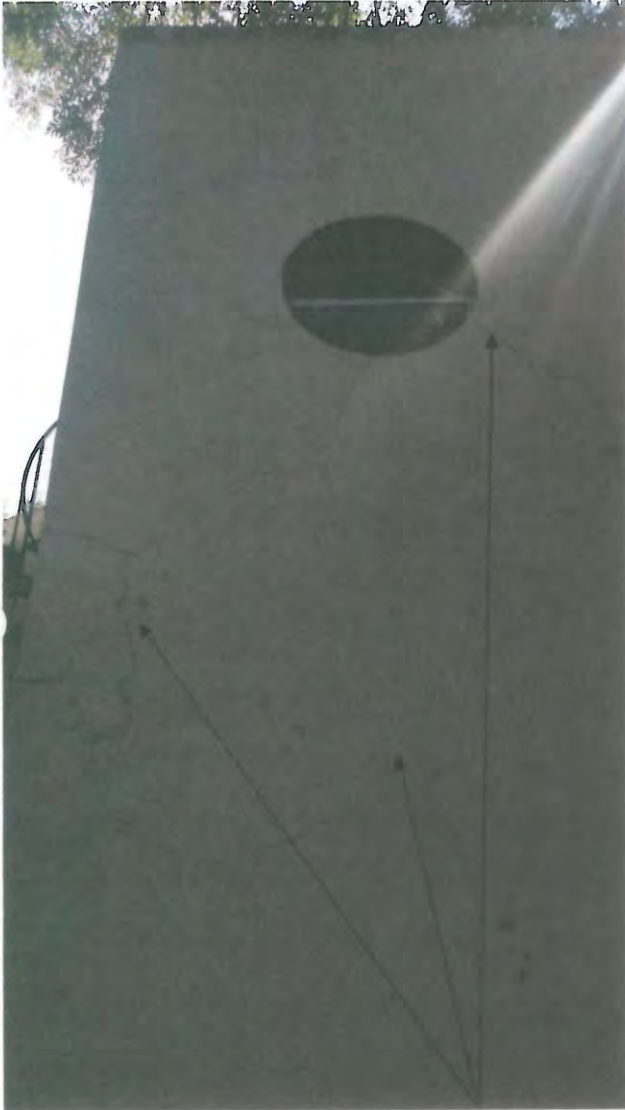
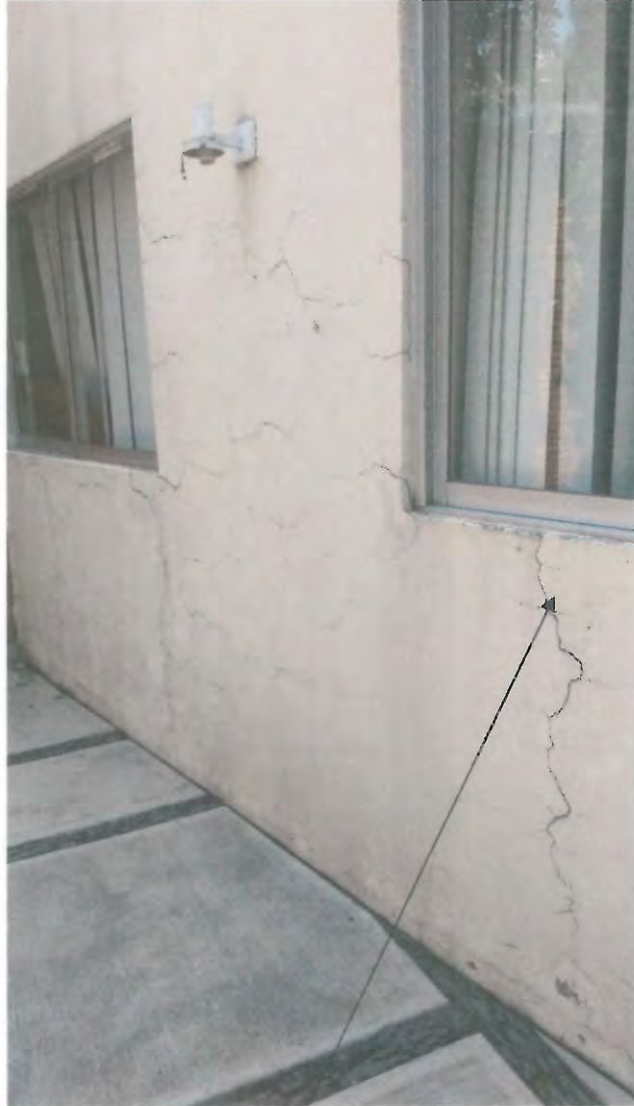
**ANEXO 1A**

- A. ALGUNAS FACHADAS Y DENTRO DE ALGUNAS OFICINAS SE PRESENTAN FISURAS EN MUROS Y PLAFONES, DEBIDO AL MOVIMINETO QUE TUVO LA ESTRUCTURA CON EL SISMO, MISMAS QUE POR SU ESPESOR Y TRAYECTORIA NO REPRESENTAN FRACTURA ESTRUCTURAL, SE MUESTRAN EN ANEXO 1 A, B, C Y D

FISURAS EN FACHADA, EDIFICIO ALA ESTE, PRIMER EDIFICIO, MUY PROBABLEMENTE POR EL DETERIORO DEL ACABADO, SE RECOMIENDA PINTURA EN GENERAL.

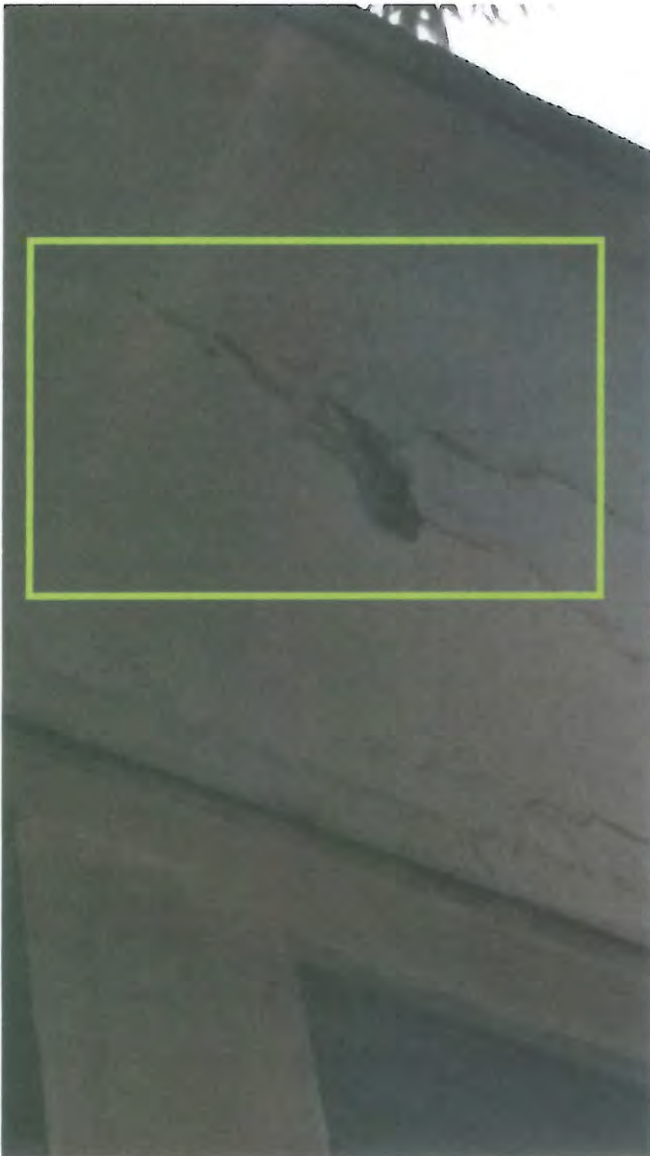
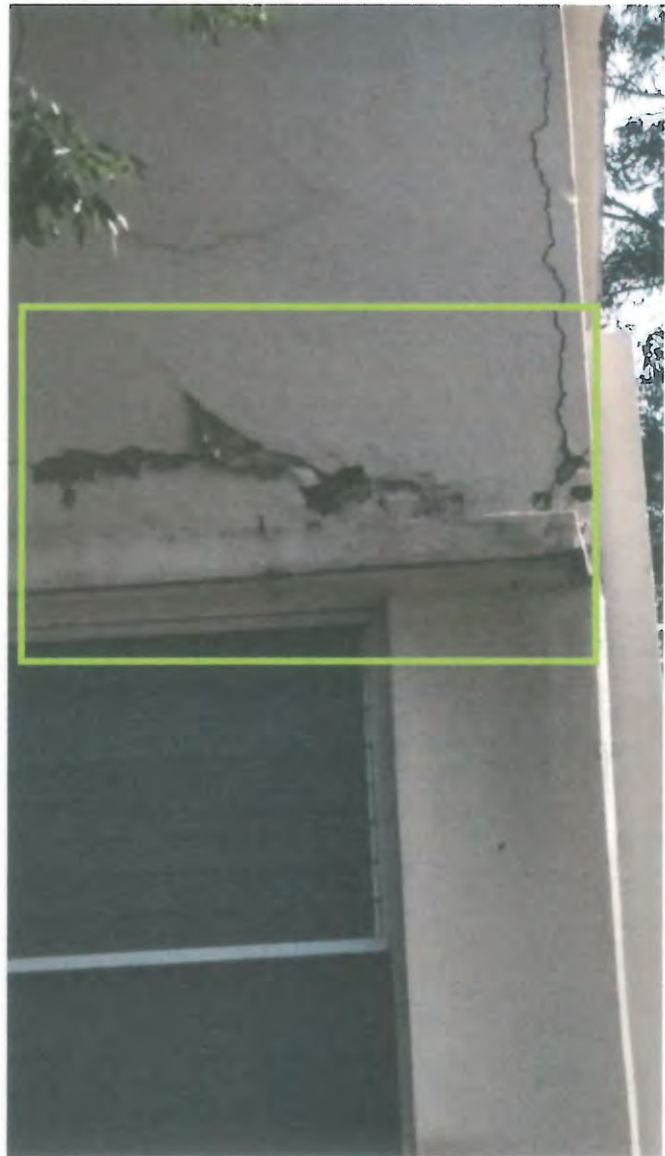
ANEXO 1A

GRIETAS EN FACHADA, MISMO EDIFICIO, FACHADA LATERAL, DEPLAZAMIENTO DE PRETILES, SE RECOMIENDA TRATAR GRIETAS DE ACUERDO A RECOMENDACIONES, POR TRAYECTORIA NO REPRESENTA FALLA ESTRUCTURAL.

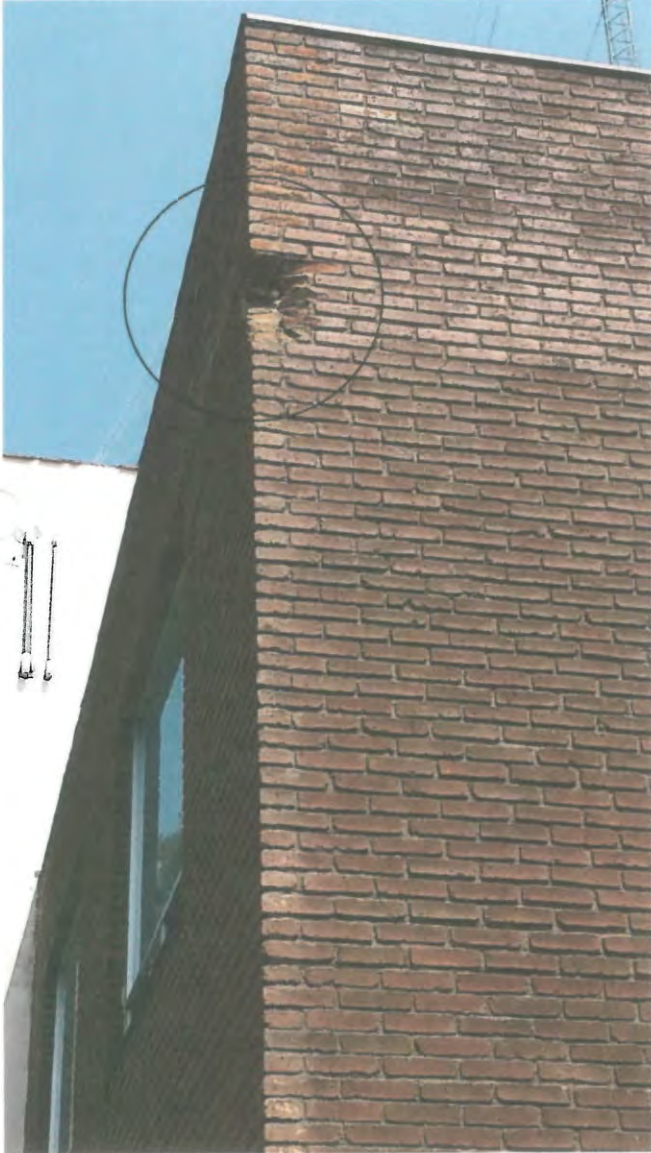
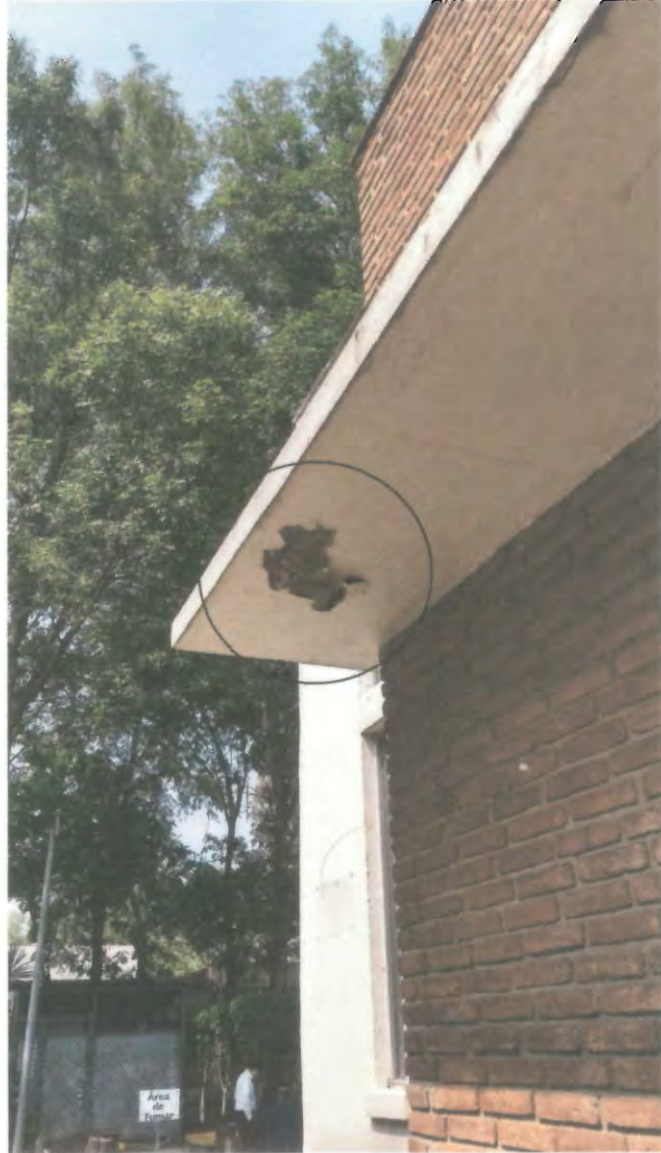
**ANEXO 1 A**

SEGUNDO EDIFICIO ALA OESTE, (PROBABLE GOLPE DE RAYO), CAIDA DE PIEZAS DE TABIQUE ROJO RECOCIDO, Y CAIDA DE ACABADO POR HUMEDAD, SE RECOMIENDA REPOSICIÓN DE ACABADOS.

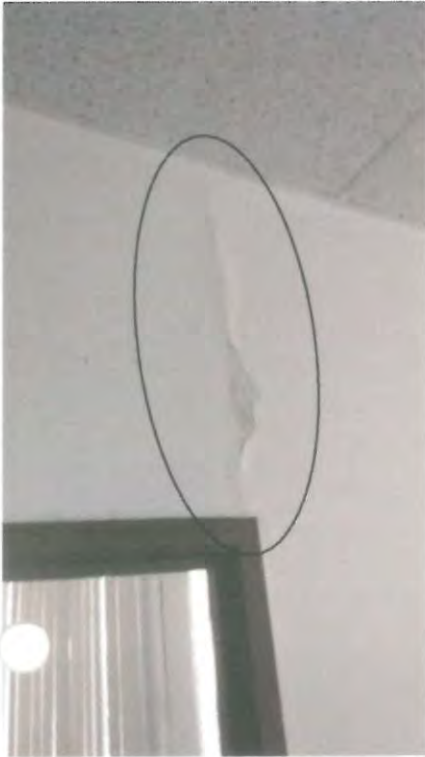
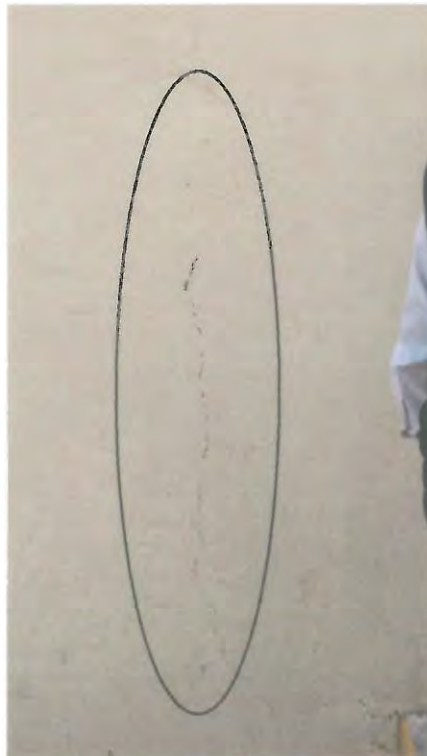
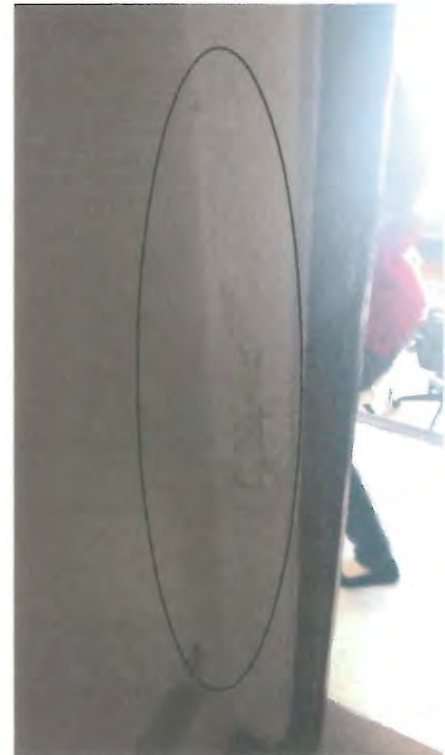
**ANEXO 1A**

**FISURAS EN OFICNAS SEGUNDO NIVEL,  
PRIMER EDIFICIO, SE RECOMIENDA TRATAR  
FISURAS DE ACUERDO A RECOMENDACIONES.**

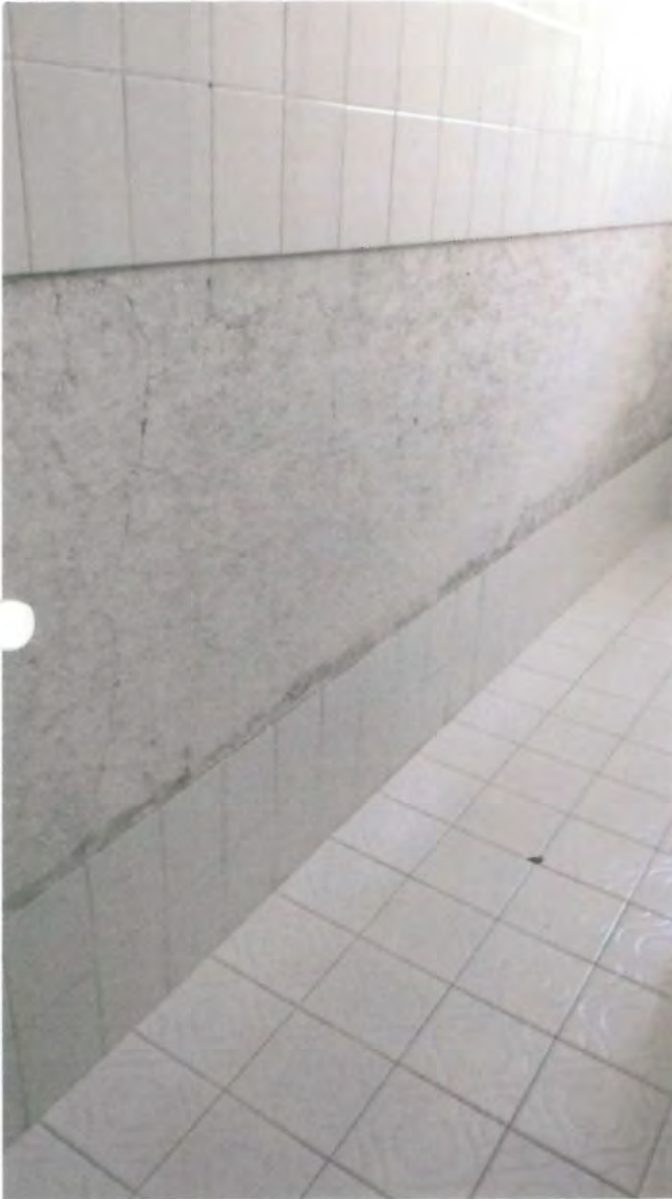
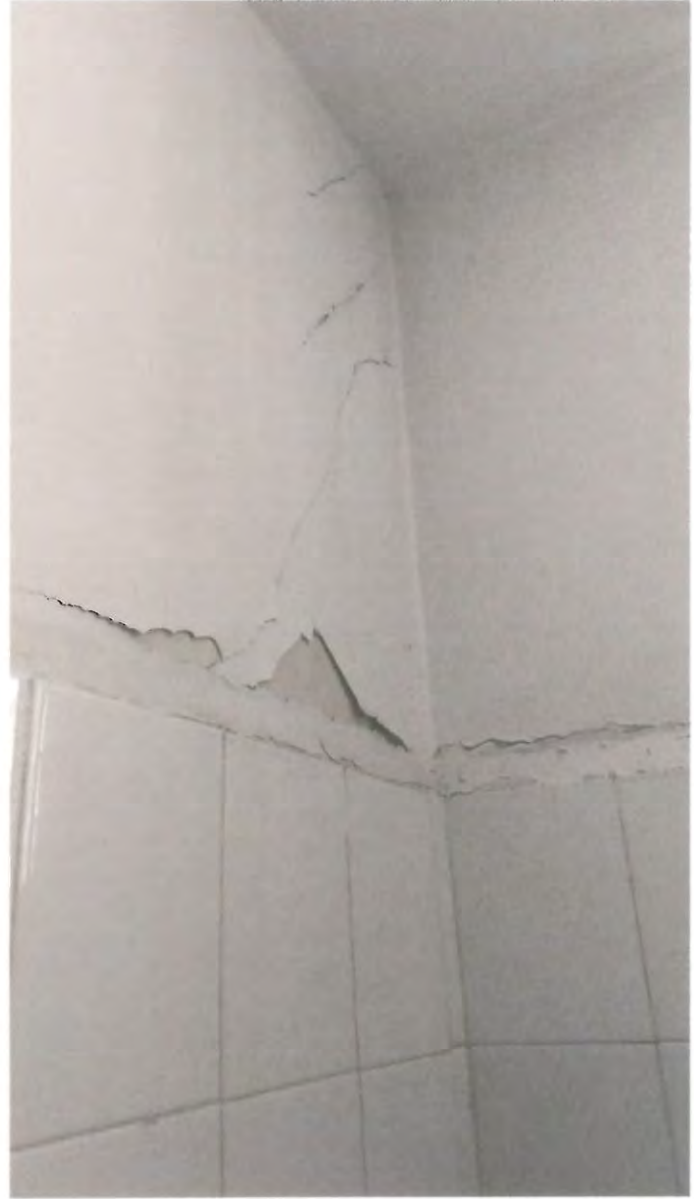
ANEXO 1B

- B. EN LA ZONA DE SANITARIOS DEL EDIFICIO SEGUNDO NIVEL, SE PRESENTA DESPRENDIMIENTO DE ACABADO (MOAICO) SIN PRESENTAR GRIETAS EN EL MURO, SANITARIOS HOMBRES, EN SANITARIOS MUJERES SE PRESENTA ABULTAMINETO EN MURO, ACABADO SIN ADHERENCIA, NO APARENTE FALLA ESTRUCTURAL., VICIO OCULTO DE COOCACIÓN DE MOAICO. ANEXO 1B, ANEXO 2B

CAIDA DE MOSAICOS, Y FISURAS EN ACABADOS, SE RECOMIENDA REPOSICIÓN DE MOSAICOS, COLOCADOS CORRECTAMENTE Y TRATAR GRIETAS DE ACUERDO A RECOMENDACIONES.

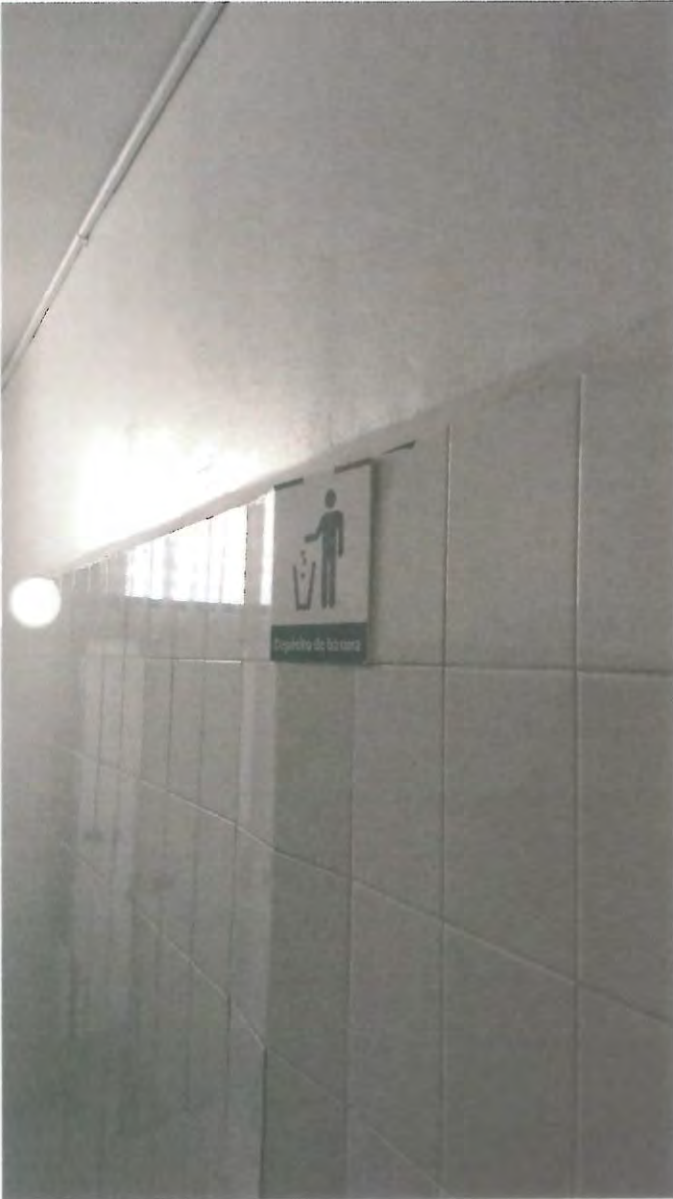
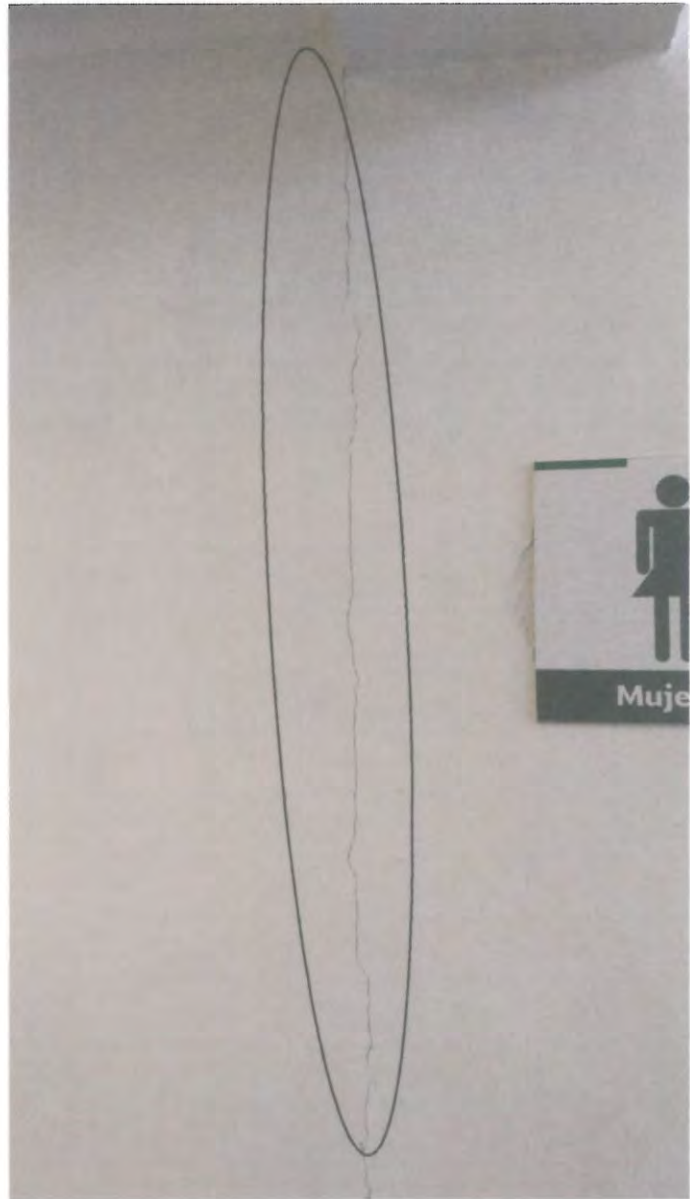
ANEXO 1B

ABOMBAMIENTO EN MOSAICOS, SE RECOMIENDA RETIRAR ACABADO Y VOLVERLO A COLOCAR CORRECTAMENTE, TRATAR FISURAS DE ACUERDO A RECOMENDACIONES.

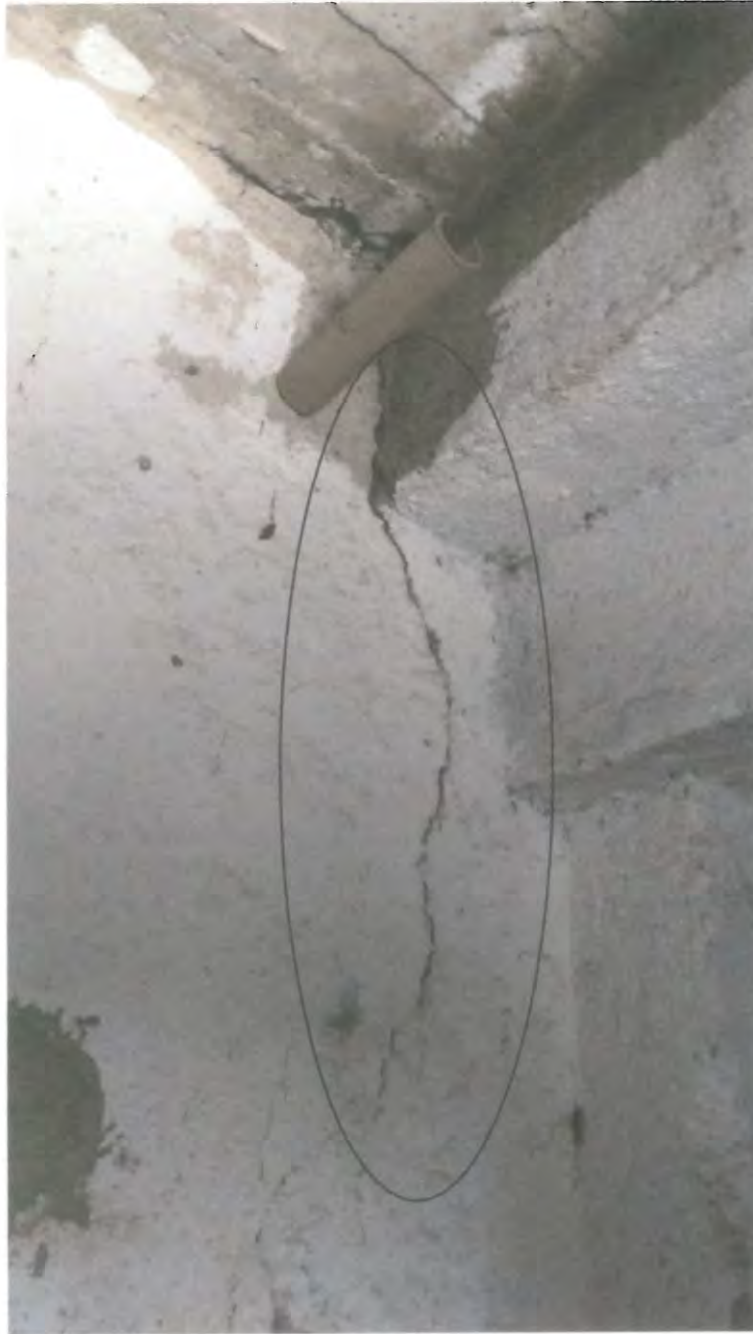
- C. EN LA BODEGA DE SERVICIO SE PRESENTA UNA FISURA EN UN MURO, QUE BAJA POR LA TRABE Y EN LA LOSA, DE CORTA TRAYECTORIA Y GROSOR, SIN REPRESENTAR FALLA EN EL MISMO. ANEXO 1C

FISURA EN BODEGA DE SERVICIO, MOVIMIENTO DE TRABE CON LOSA Y PASO DE INSTALACIONES, SE RECOMIENDA TRATAR FISURA DE ACUERDO A RECOMENDACIONES.
