### **DICTAMEN ESTRUCTURAL**

**INFORME DE LA VISITA DE INSPECCION ESTRUCTURAL  
REALIZADA A LAS OFICINAS DEL SAT UBICADO EN:  
AVENIDA LUCAS ALAMÁN No. 160 ESQ. 5 DE FEBRERO, C.P.  
06800, COLONIA OBRERA, DELEGACIÓN CUAUHEMOC,  
CIUDAD DE MÉXICO**

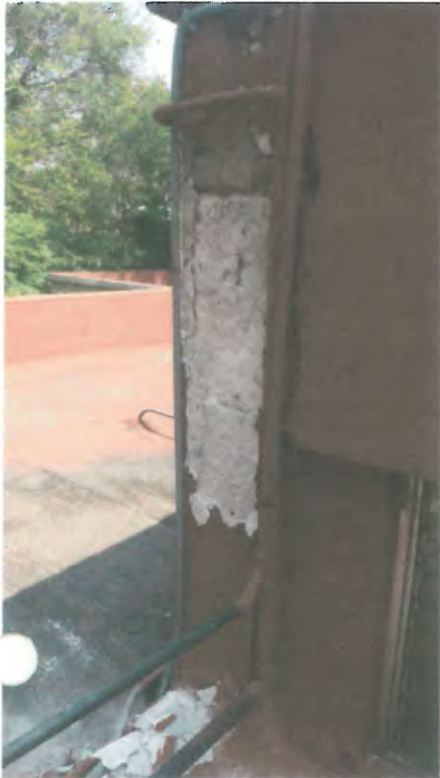
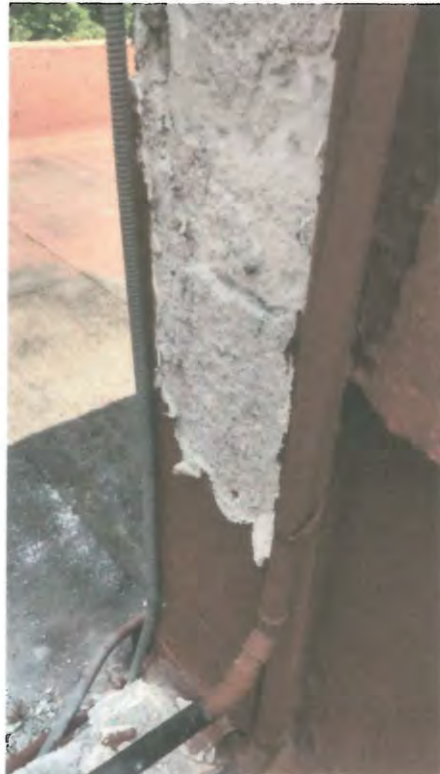
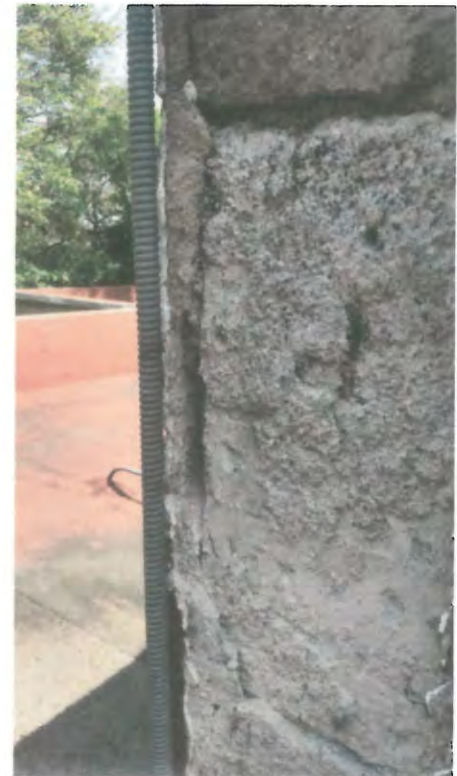
**ANEXO 1D**

- D. EN LA AZOTEA DE SEGUNDO EDIFICO ALA OESTESE, OFICINAS, PRESENTA UNA COLUMNA CON DESPRENDIMIENTO DE ACABADO EN SOLO UNA DE SUS CARAS, REVISIÓN MINUSIOSA PARA DETERMINAR QUE NO EXISTE FALLA POR COMPRESIÓN O CORTANTE ANEXO 1D

DESPRENDIMIENTO DE APLANADO EN COLUMNA, SE RECOMIENDA RETIRAR ACABADO, TRATAR COLUMNA CON IMPERMEABILIZANTE CEMENTOSO DE LA MARCA RETEX O IMPERQUIMIA, REPONER APLANADO Y ACABDO SIMILIAR AL EXISTENTE.

- EN COLUMNA ESQUINERA DE AZOTEA SE RECOMIENDA RETIRAR TODO EL APLANADO DAR TRATAMIENTO A SALITRE CON ALGUN IMPERMEABILIZANTE CEMENTOSO Y VOLVER A PONER EL APLANADO, SELLAR Y PINTAR CON RECUBRIMIENTO IMPERMEABLE.
- EN FISURAS INTERNAS, SE RECOMIENDA RASPAR EL ACABADO CON LLANA, CALAFATEAR LAS NECESARIAS SEGÚN SEA EL CASO, SELLAR LA SUPERFICIE Y VOLVER A PINTAR, EN GRIETAS EN FACHADAS, RELIZAR EL MISMO PROCEDIMIENTO Y EN ALGUNOS CASOS RETIRAR EL APLANDO HASTA ENCONTRAR UNA ADHERENCIA ADECUADA Y VOLVER A COLOCAR EL APLANADO, TERMINANDO CON EL ACABADO SIMILAR EXISTENTE.
- EN LA ZONA DE BAÑOS SE RECOMIENDA RETIRAR EL ACABADO DEL MURO DONDE PRESENTA ABOMBAMIENTO PARA VERIFICAR QUE EL MURO NO PRESENTA GRIETAS A 45°, EN CASO DE PRESENTAR ESTE TIPO DE GRIETAS, FAVOR DE PONERSE EN CONTACTO CON ESTA EMPRESA PARA DETERMINAR

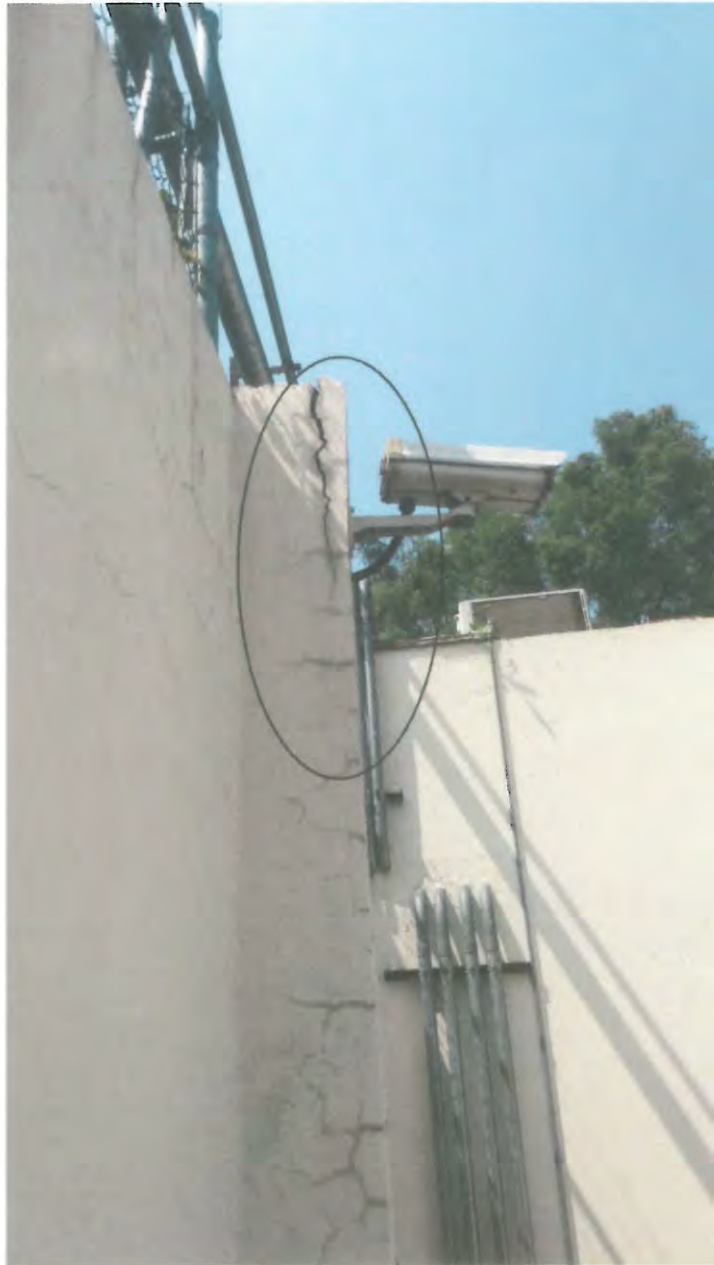
ANEXO 1E

SE PRESENTA FISURA EN APLANADO DE COLUMNA, BARDA PERIMETRAL IZQUIERDA COLINDANTE CON CPN, LAS DEMAS FISURAS SON POR DETERIORO DEL ACABDO, SE RECOMINDA TRATAR FISURA DE ACUERDO A RECOMENDACIONES, PINTURA GENERAL.

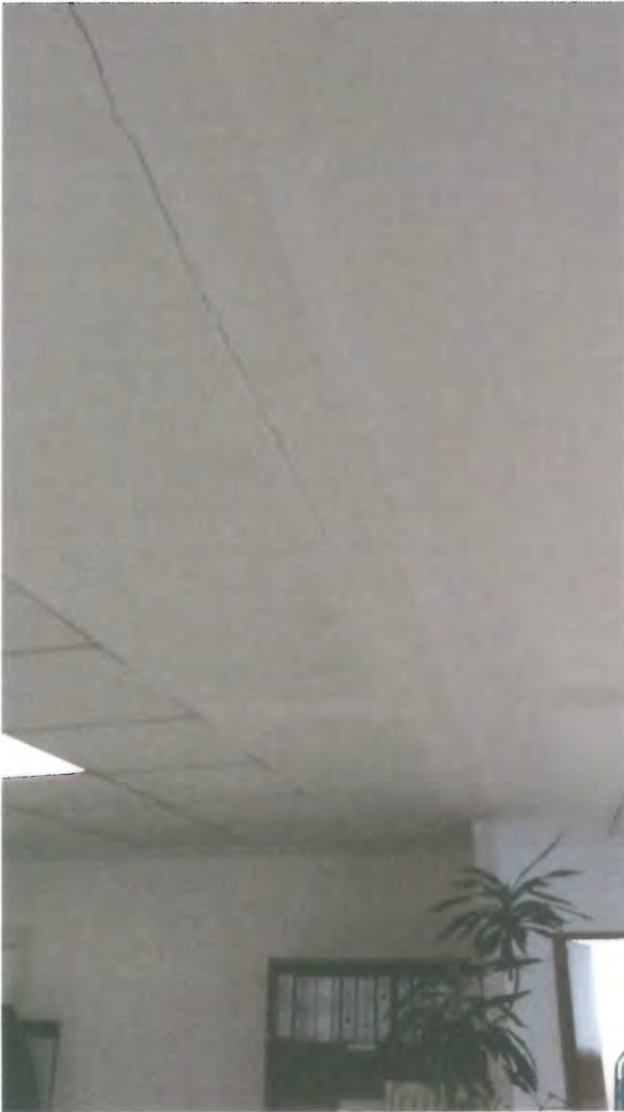
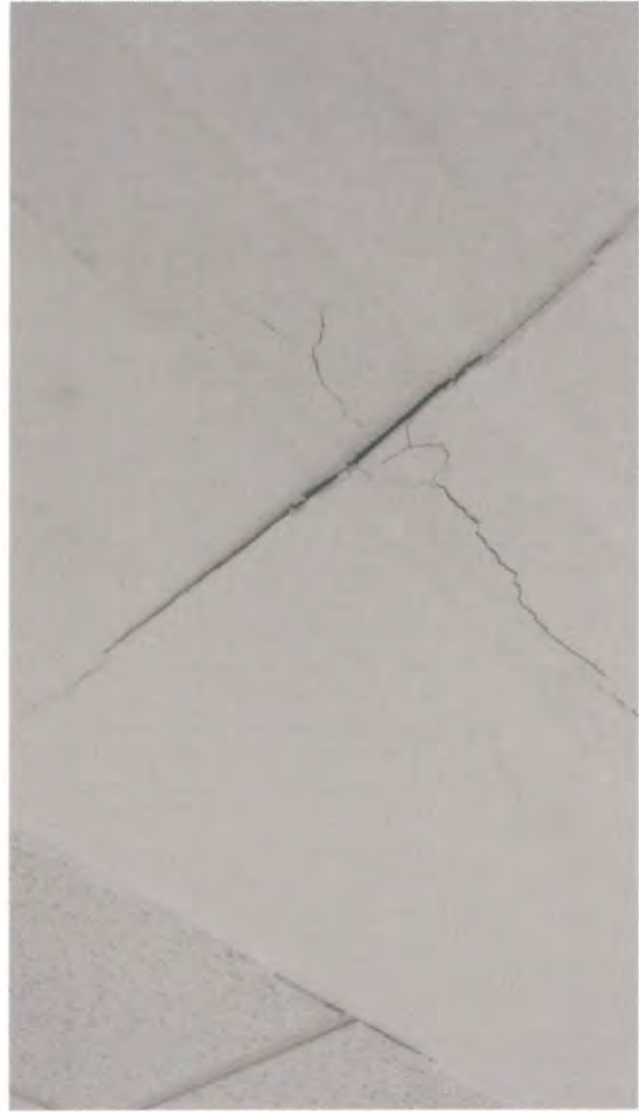
FISURAS EN PLAFONES DE TABALROCA, MISMOS QUE NO PRESENTAN FALLA ESTRUCTURAL, SE RECOMIENDA REPARAR CON REDIMX, PERFACINTA Y ACABDO SIMILAR AL EXISTENTE, NO SE MENCIONAN EN EL DICTAMEN DEBIDO A QUE NO PERTENECEN A UN ELEMENTO ESTRUCTURAL.

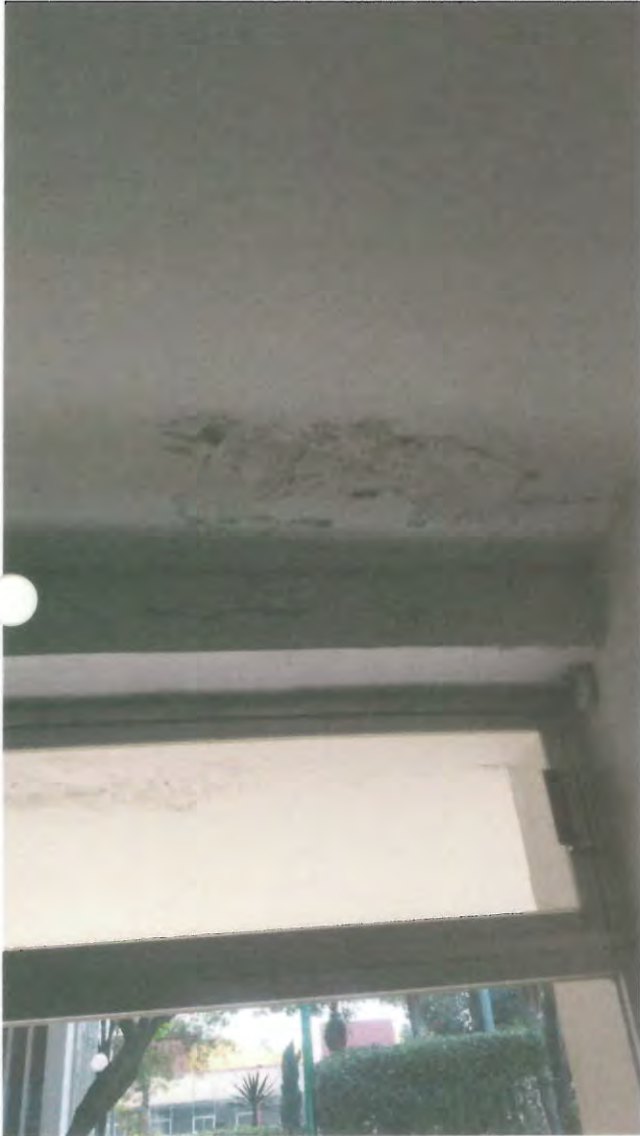
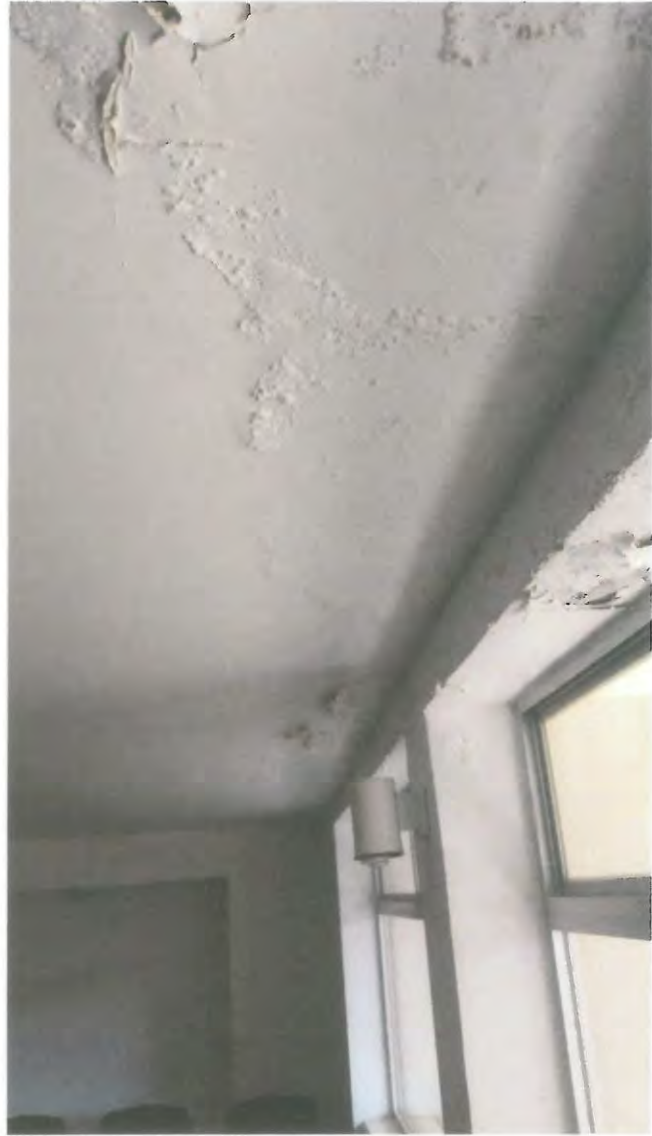
EN EL AREA DE AUDITORIO SE PRESENTA HUMEDAD EN PLAFONES, SE RECOMIENDA REFORZAR LA IMPERMEABILIZACIÓN DE LA LOSA EXTERIOR, RETIRAR EL ACABDO, TRATAR LA SUPERFICIE CON IMPERMEABILIZANTE CEMENTOSO DE LA MARCA RETEX O IMPERQUIMIA, COLOCAR ACABDO SIMILAR AL EXISTENTE.

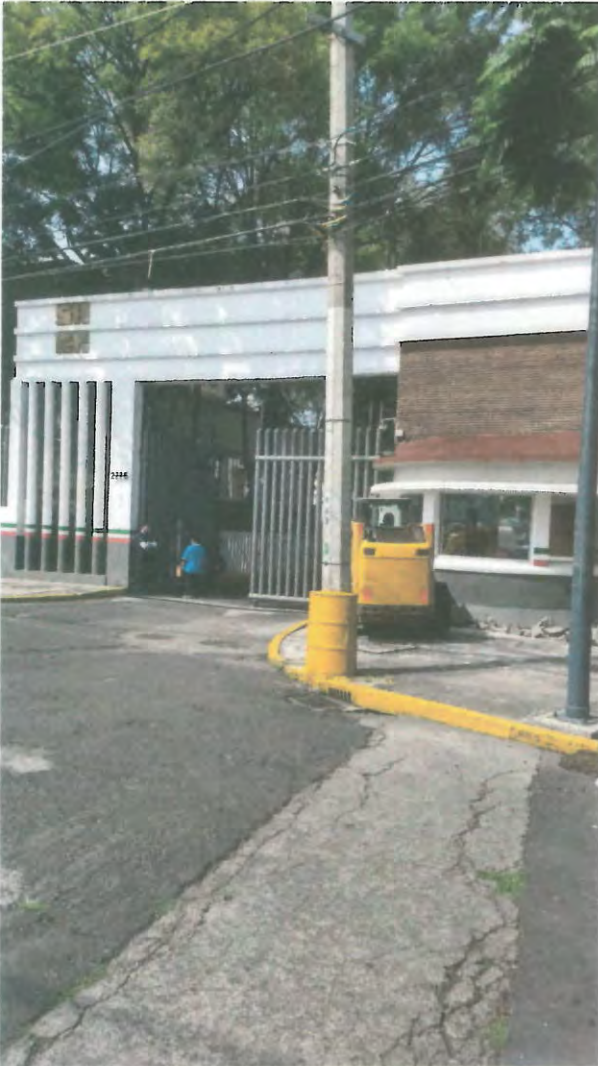
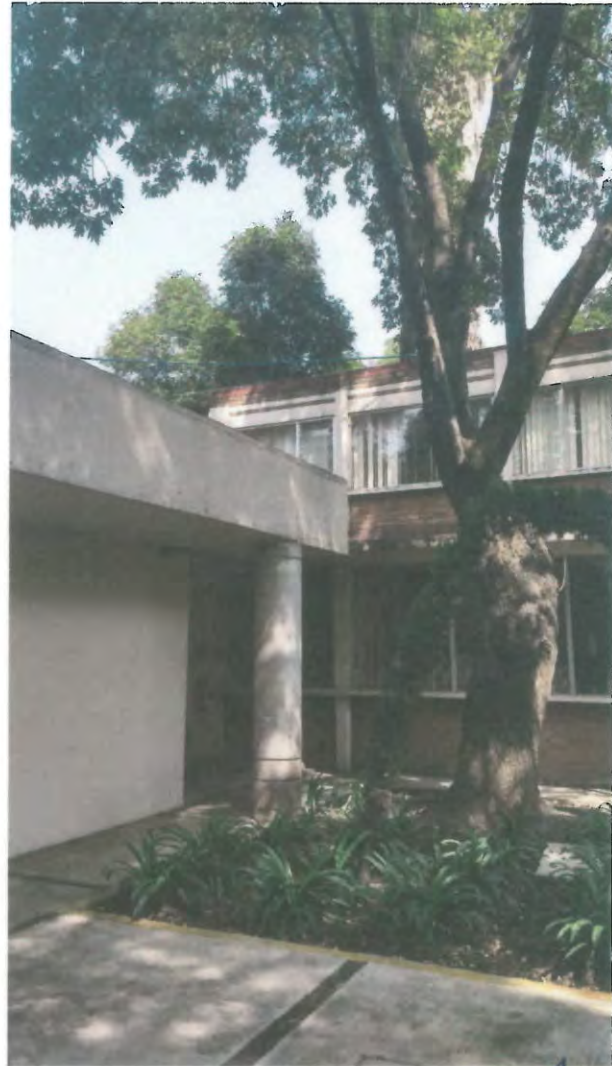
FACHADA RPINCIPAL, NO PRESENTA DAÑO

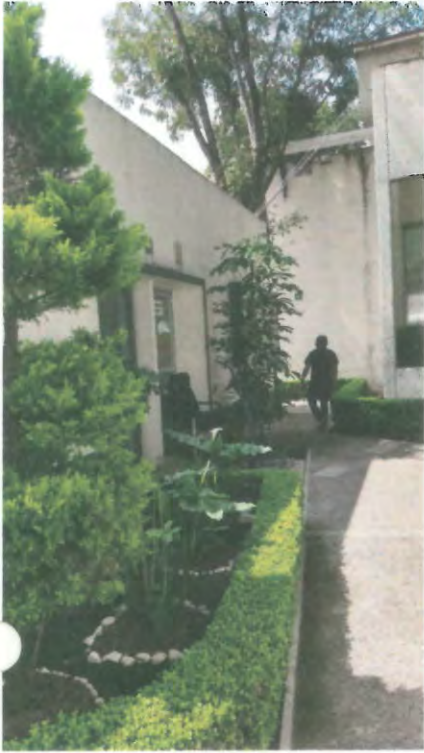
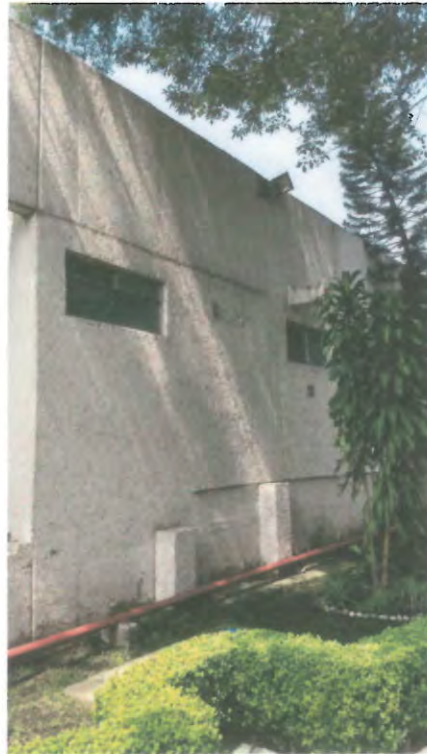
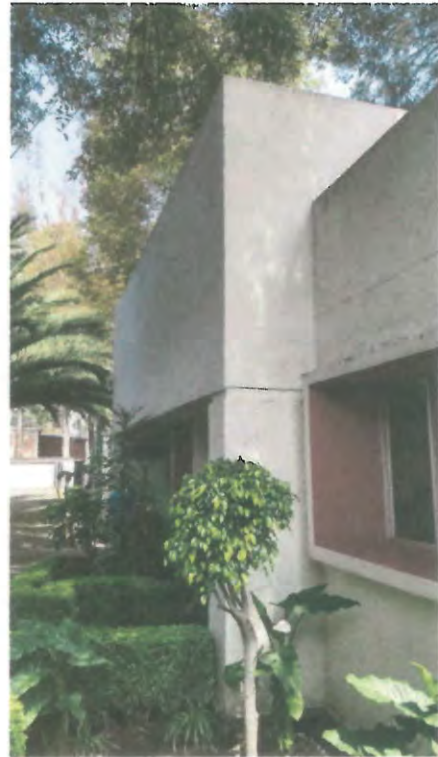
FACHADA DE EDIFICIOS DE OFICINAS, NO PRESENTAN DAÑO

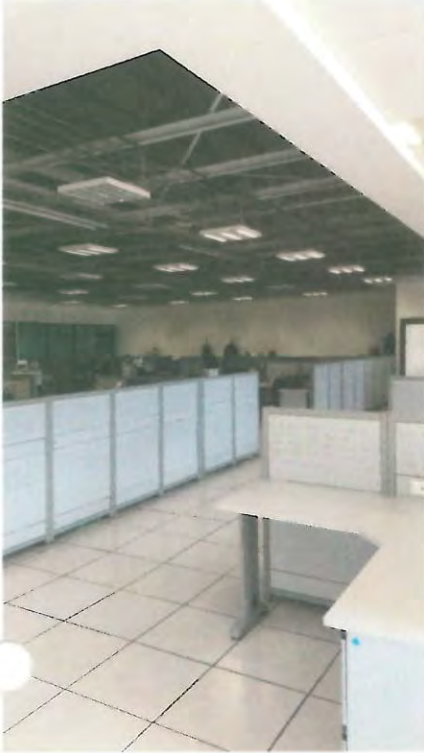
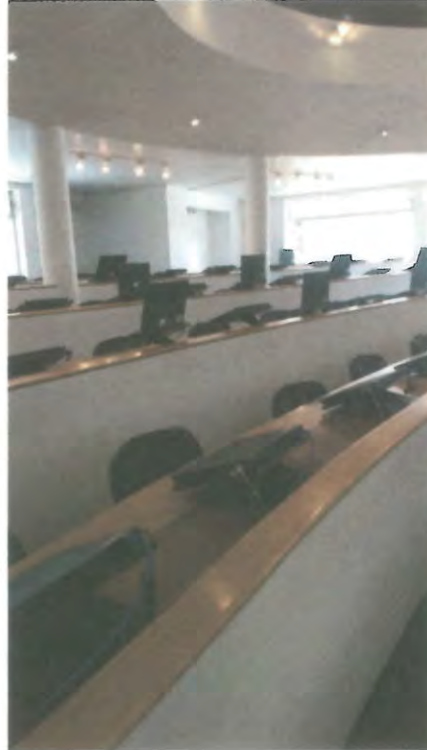
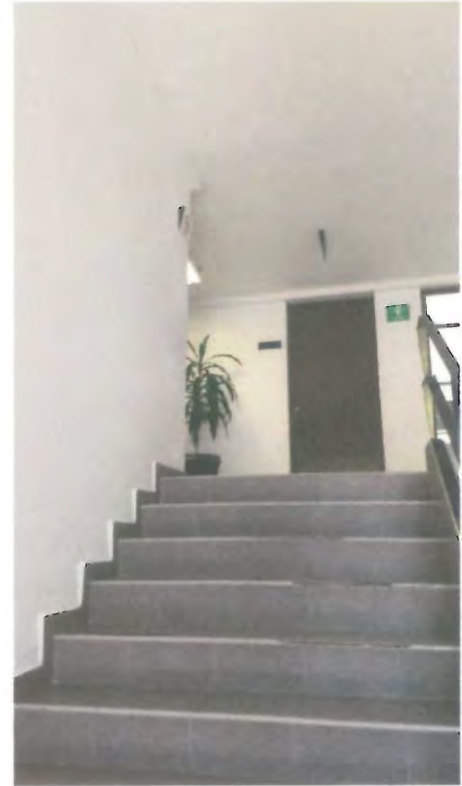
ZONAS DEL INMUEBLE EN GENERAL NO PRESENTAN DAÑOS.
