SEDESOL LICONSA
SECRETARÍA DE
DESARROLLO SOCIAL ABASTO SOCIAL DE LECHE

Gerencia Metropolitana Sur
GMS/PRPP/1121/2018

Valle de Chalco Solidaridad, Estado de México a 25 de julio de 2018

En atención a su oficio DAS/0860/2018, de fecha 15 de junio del año en curso, me permito informarle los trabajos correctivos llevados a cabo en los siguientes puntos de venta:

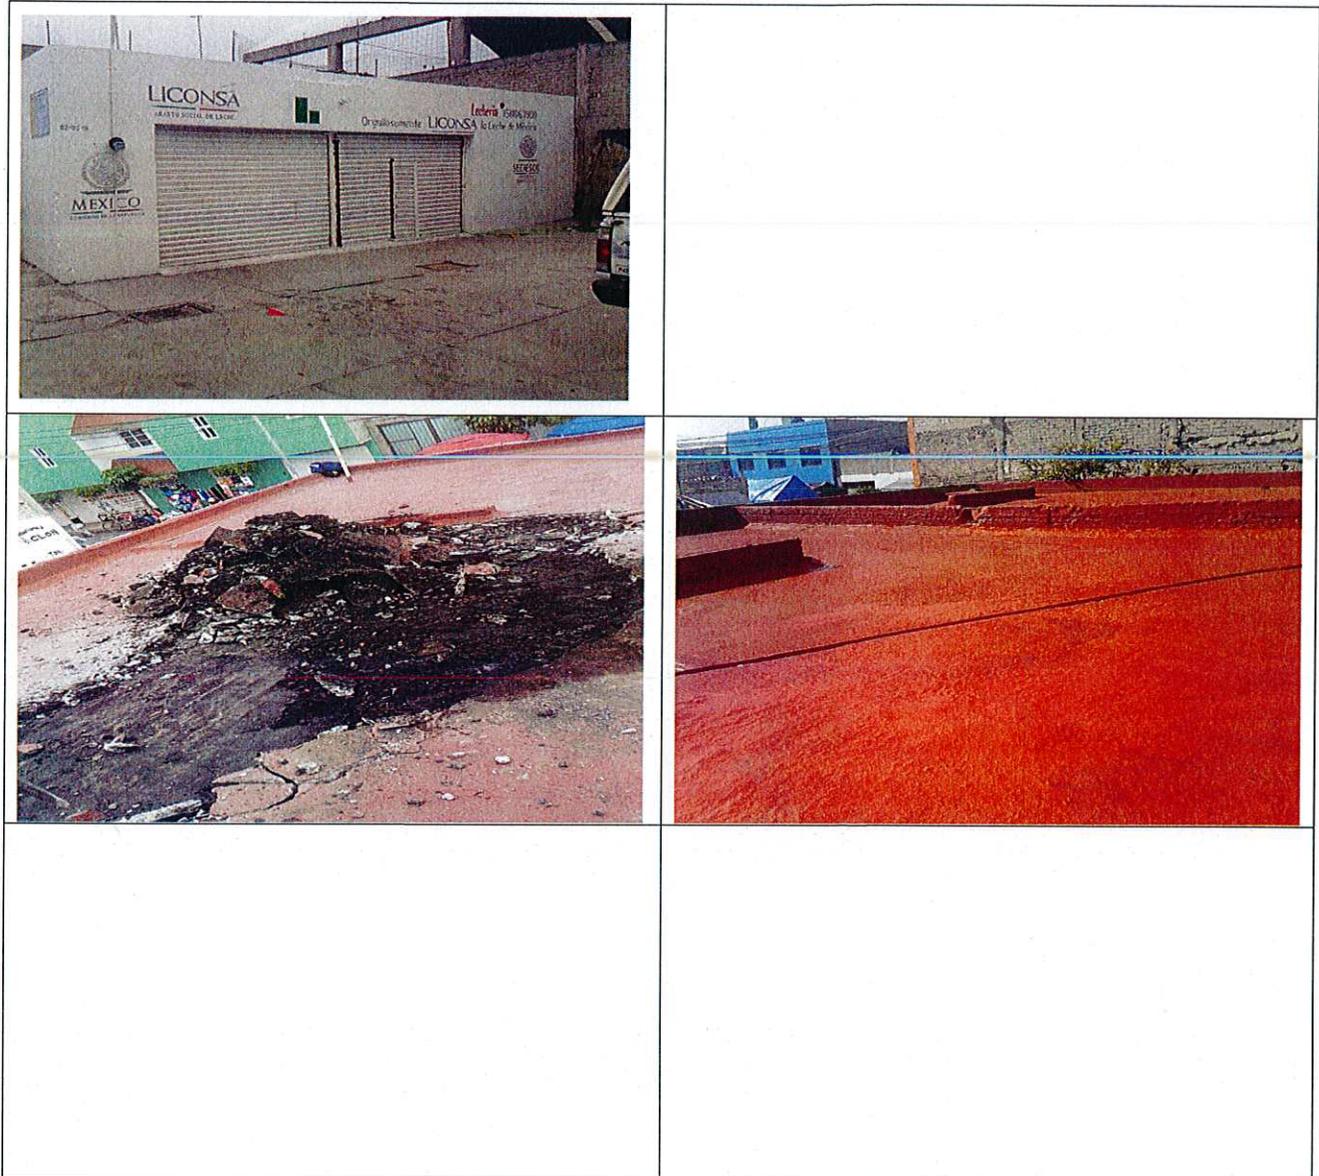
LECHERÍA: 1511063900

DESCRIPCIÓN DEL TRABAJO: LOSA CON PROBLEMA DE FILTRACIÓN DE AGUA PLUVIAL.

SE LEVANTÓ ENTORTADO Y MEMBRANA EN MAL ESTADO, ACARREO DE MATERIAL DE DESECHO, SE HABILITO

BAJADA PLUVIAL, APLICACIÓN ADETHOP, IMPERMEABILIZANTE TIPO IMPERLLANTA A DOS MANOS EN SU

APLICACIÓN. ÁREA REPARADA 50 M2 TRABAJO REALIZADO DEL 7 AL 17 DE MAYO DEL 2018.

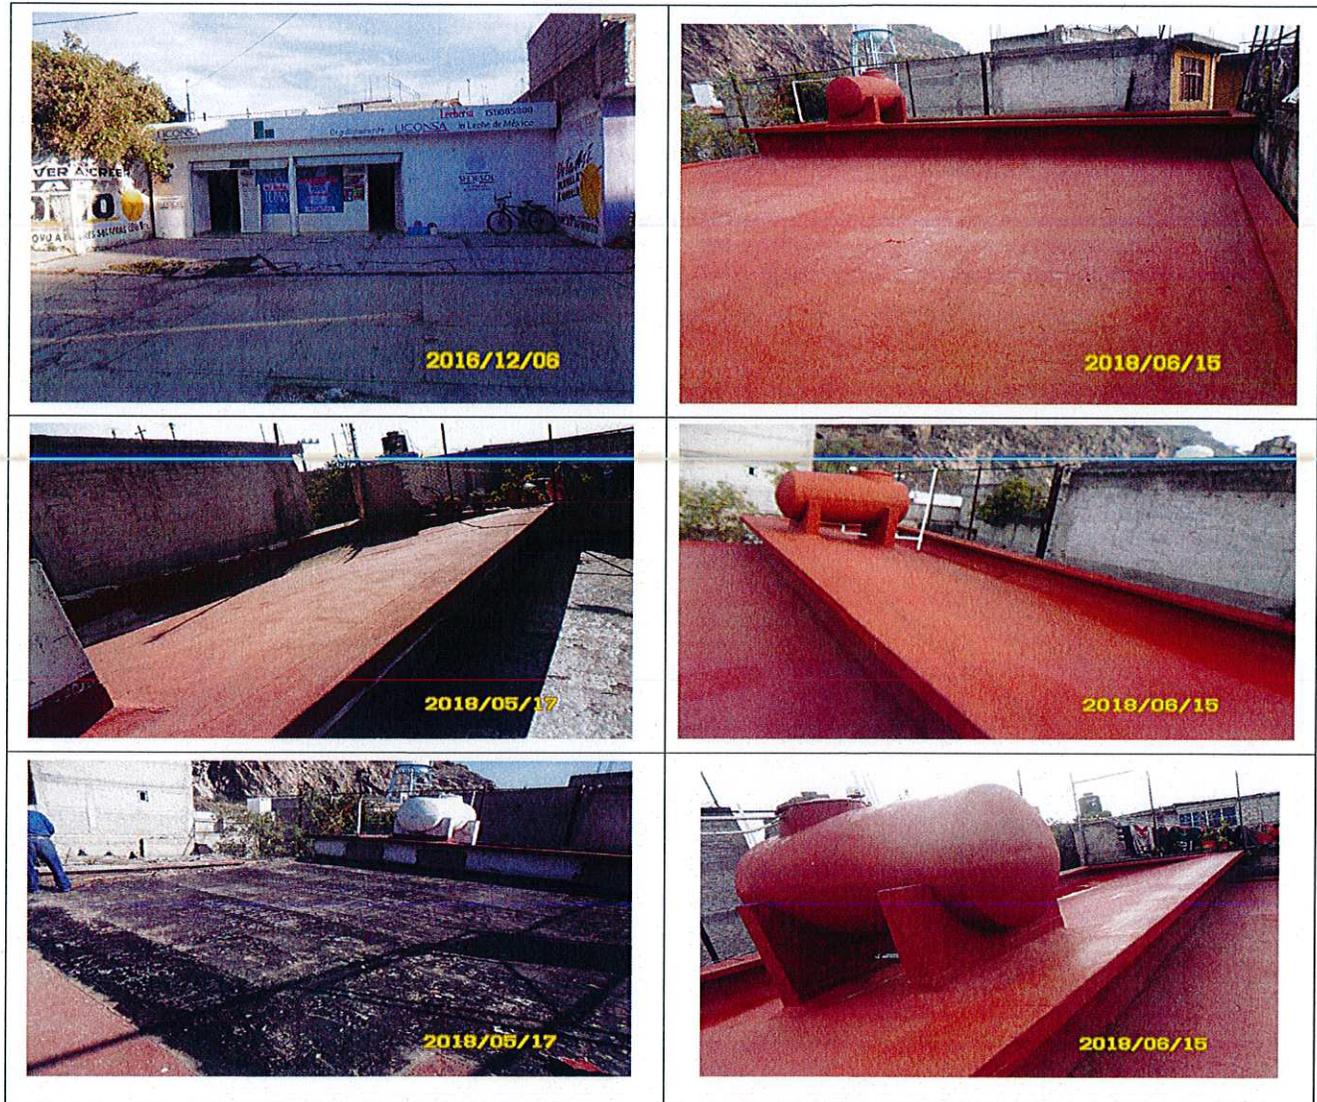
LECHERÍA: 1511085800

DESCRIPCIÓN DEL TRABAJO: LOSA CON PROBLEMA DE FILTRACIÓN E AGUA PLUVIAL.

RETIRAR PREFABRICADO EXISTENTE Y ACARREO DEL MISMO, REPARAR GRIETAS Y BAJADA DE AGUA PLUVIAL,

PREPARAR SUPERFICIE EN GENERAL E IMPERMEABILIZAR A DOS MANOS EN SU APLICACIÓN. 140 M2 TOTAL.

TRABAJO REALIZADO EN JUNIO DE 2018

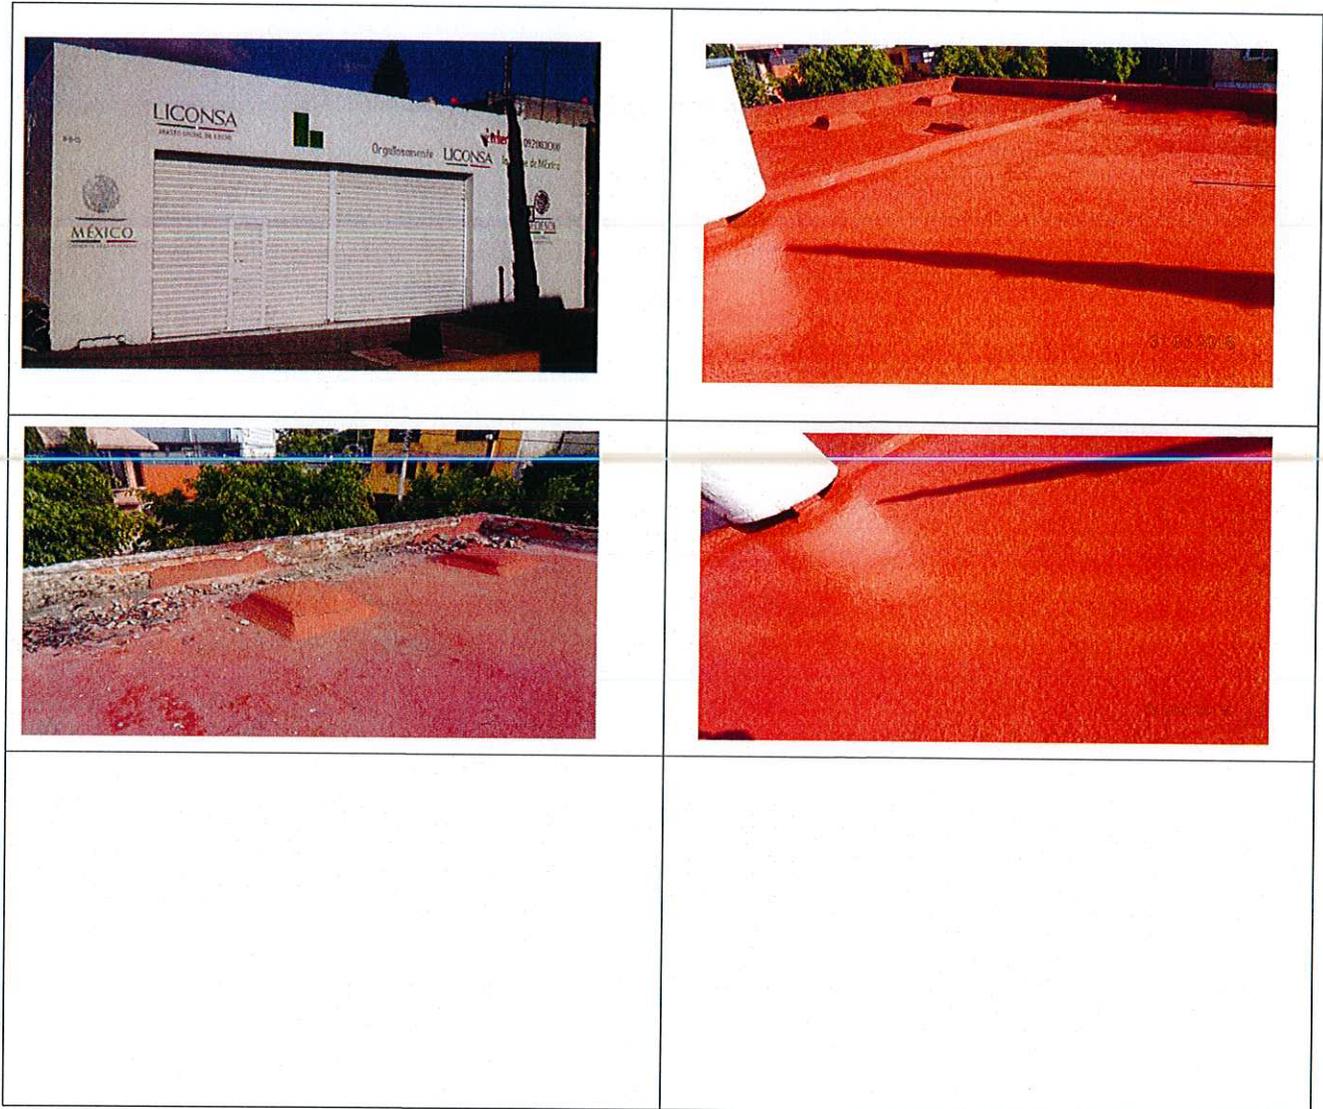
LECHERÍA: 0920031300

DESCRIPCIÓN DEL TRABAJO: LOSA CON PROBLEMA DE FILTRACIÓN DE AGUA PLUVIAL.

SE LLEVO A CABO LA PREPARACIÓN DE SUPERFICIE A IMPERMEABILIZAR, RETIRO DE MATERIAL EN MAL

ESTADO Y ACARREO DEL MISMO, APLICACIÓN DE IMPERMEABILIZANTE TIPO ECOLÓGICO DE LLANTA RECICLADA A3P

IMPERLLANTA COLOR TERRACOTA A DOS MANOS EN SU APLICACIÓN. 110 m2. TRABAJO REALIZADO, MAYO 2018

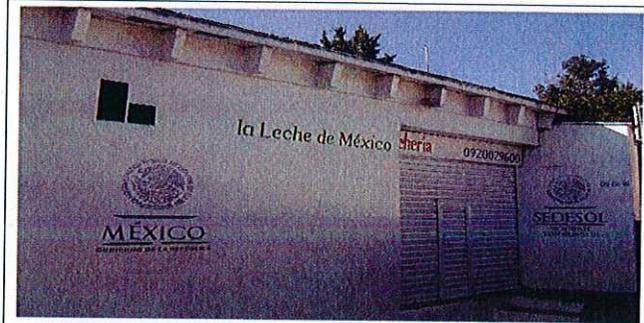
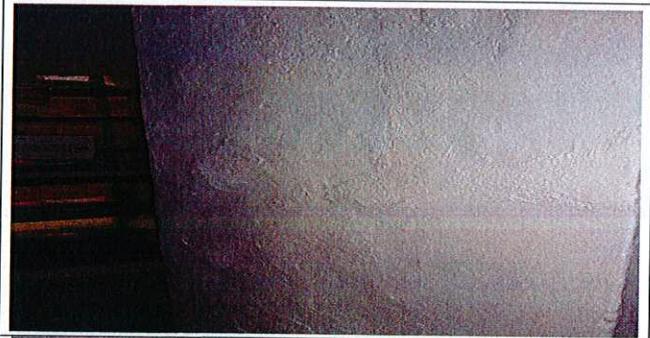
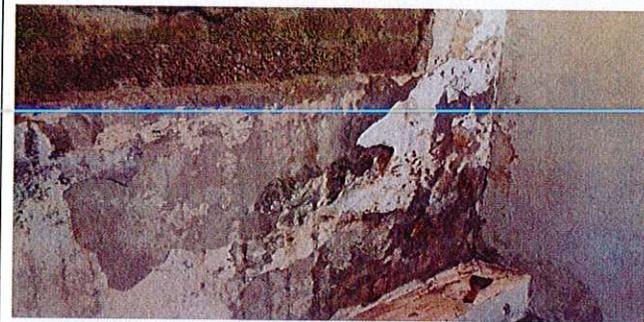
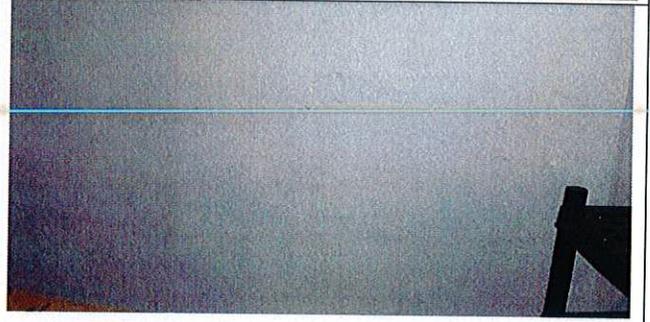
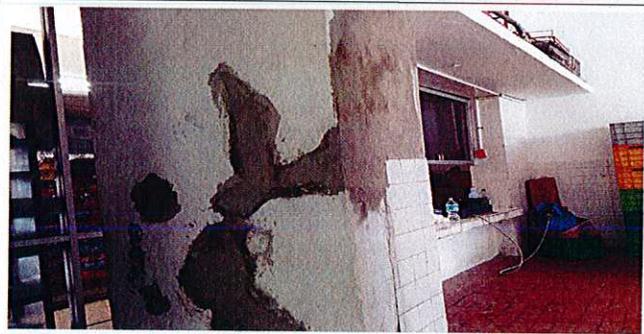
LECHERÍA: 0920029600

DESCRIPCIÓN DEL TRABAJO: SUSTITUCIÓN DE APLANADO EN MAL ESTADO

RETIRAR APLANADO EN MAL ESTADO DEL ÁREA DE BODEGA Y ÁREA DE LECHE, ACARREO DE MATERIAL DE DESECHO.

APLANAR EN TERMINADO FINO Y REPINTAR PARTE AFECTADA, 3.00 M2

TRABAJO REALIZADO EN EL MES DE JUNIO DE 2018

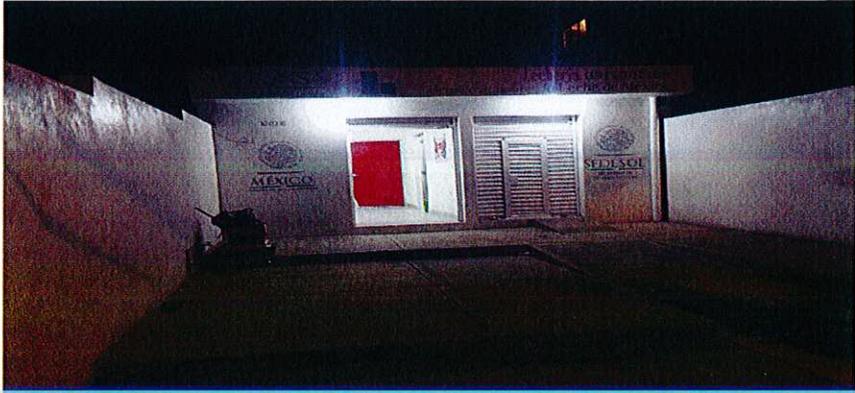
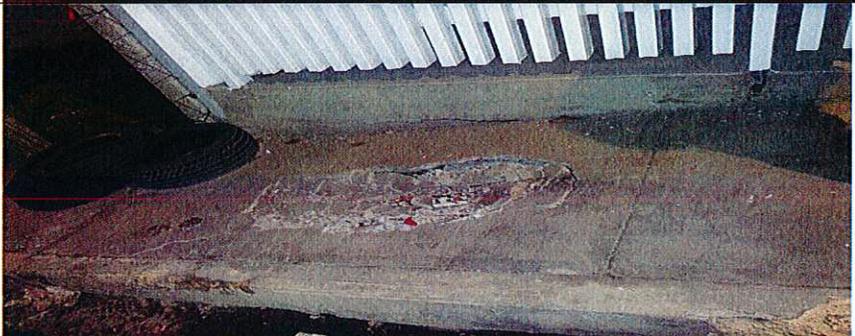
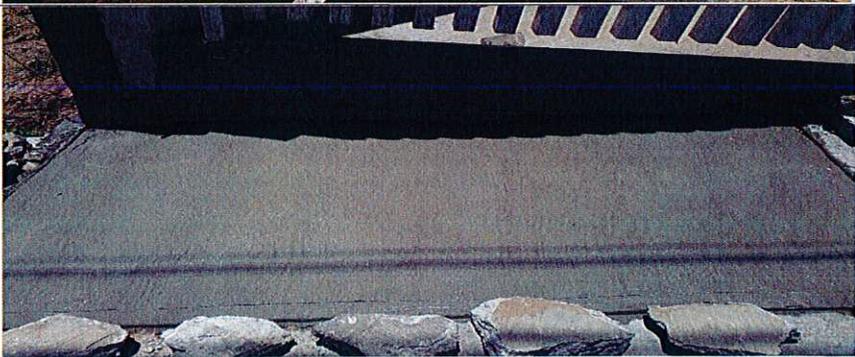
LECHERÍA: 0915001300

DESCRIPCIÓN DEL TRABAJO: SUSTITUCIÓN DE FIRME EN ENTRADA A LECHERÍA.

DEMOLER PIEDRA DE BANQUETA DAÑADA, ACARREO DE MATERIAL DE DESECHO, COMPACTAR Y APLICAR

REVOLTURA CON TERMINADO RAYADO. 2.00 M2

TRABAJO REALIZADO EN EL MES DE MAYO DE 2018

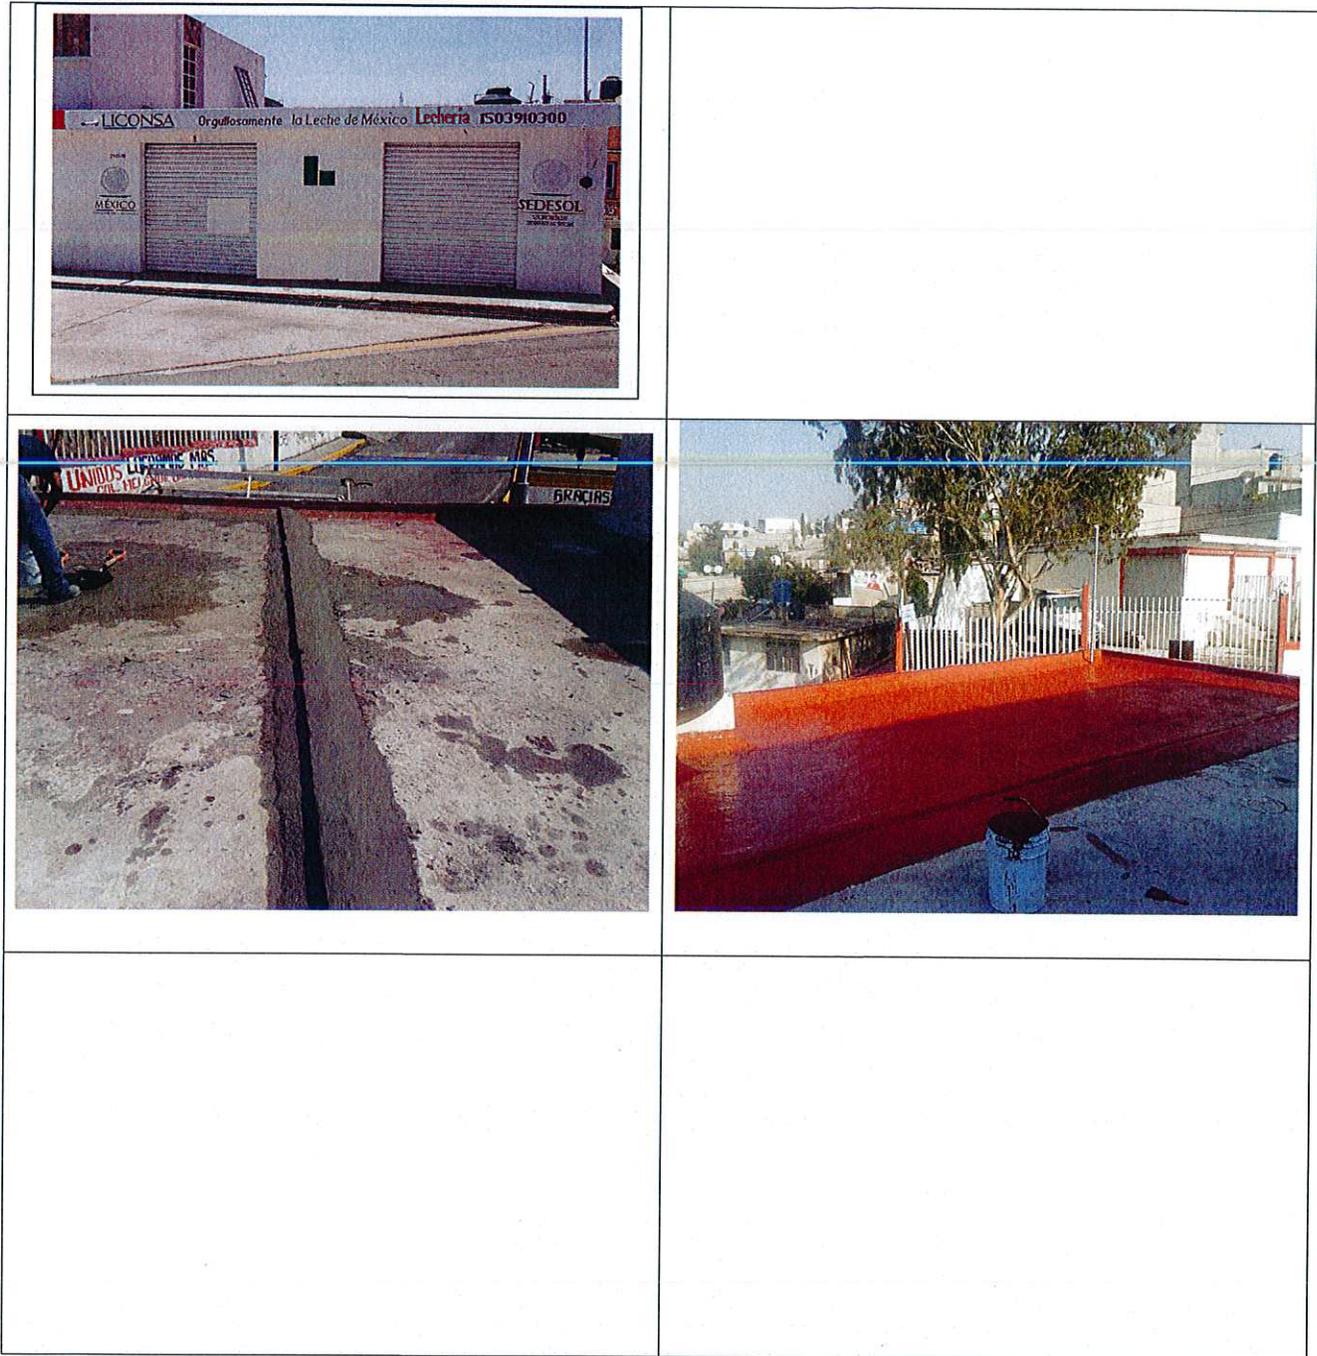
LECHERÍA: 1503910300

DESCRIPCIÓN DEL TRABAJO: LOSA CON PROBLEMA DE FILTRACIÓN DE AGUA PLUVIAL

SE REALIZO DIVISIÓN DE LOSA PARA INDEPENDIZAR, LA OTRA ÁREA ES AJENA A LA LECHERÍA. ACARREO DE

MATERIAL DE DESECHO, HABILITACION DE BAJADA PLUVIAL, APLICACIÓN DE ADEETHOP, IMPERMEABILIZANTE

TIPO IMPERLLANTA A 2 MANOS ÁREA REPARADA 30 M2. TIEMPO DE REALIZACIÓN DEL 22 AL 24 DE MAYO DEL 2018

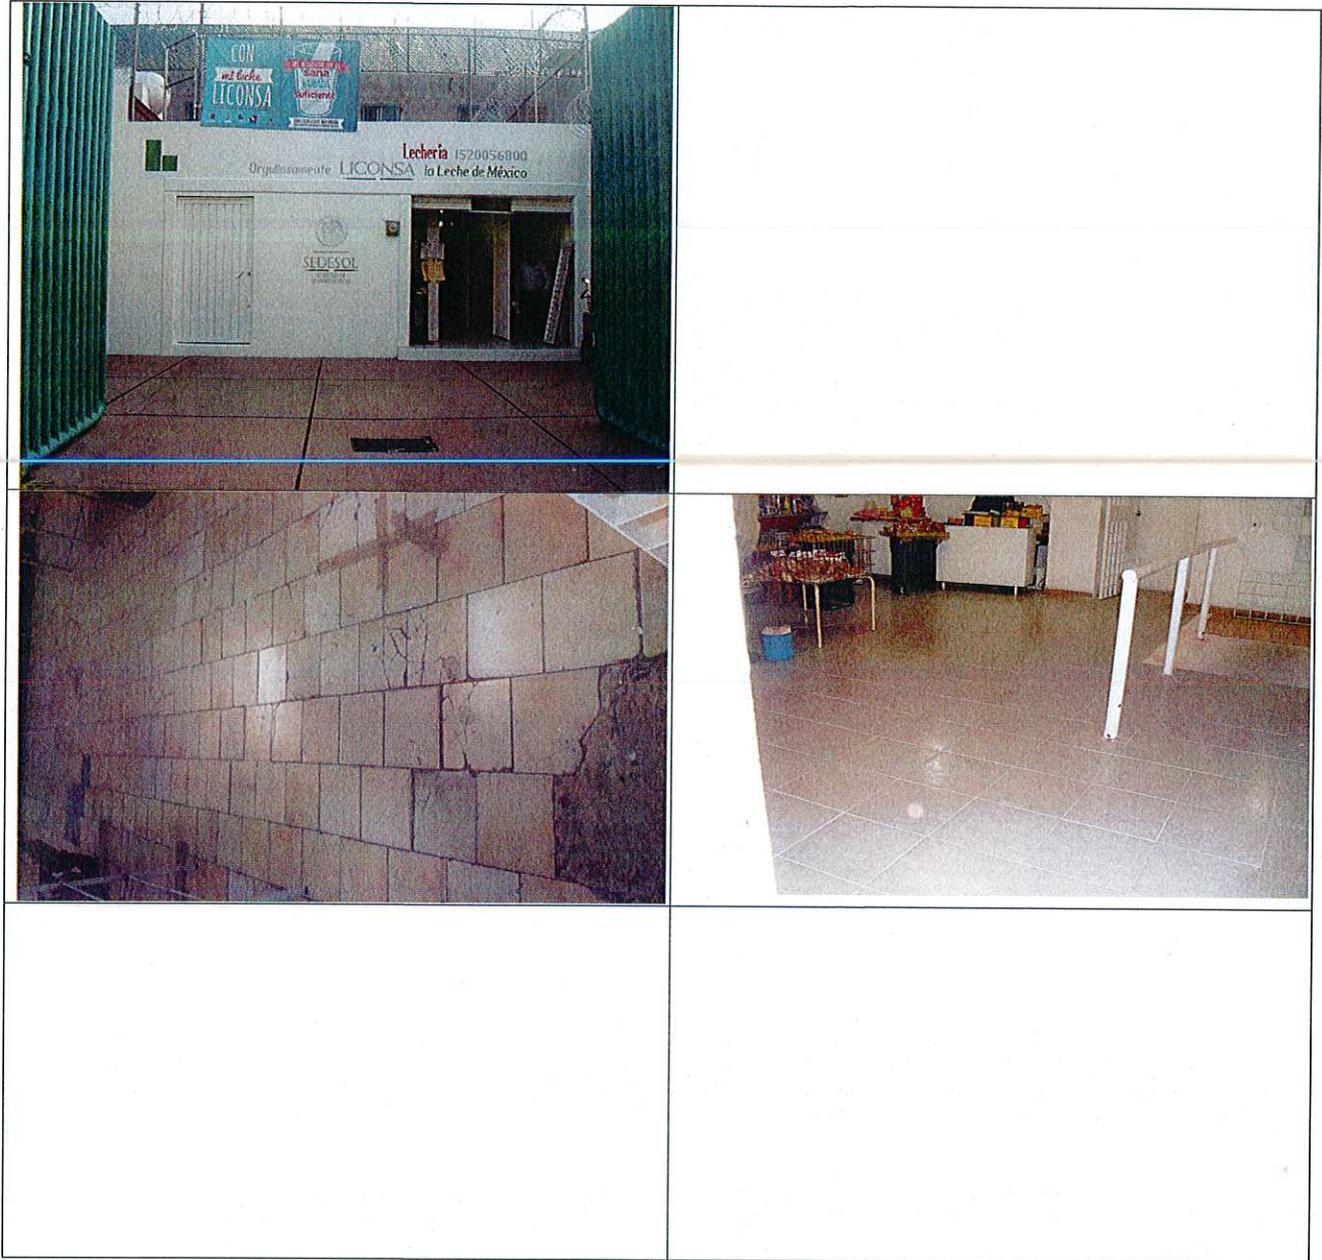
LECHERÍA: 1520056800

DESCRIPCIÓN DEL TRABAJO: SUSTITUCIÓN DE LOSETA DE CERÁMICA EN ÁREA DE VENTAS.

RETIRO LOSETA COLOR AMARILLO EN MAL ESTADO DEL ÁREA DE VENTAS, ACARREO DE MATERIAL DE

DESECHO, LIMPIEZA Y PREPARACIÓN DEL FIRME Y COLOCACIÓN LOSETA DE CERÁMICA COLOR GRIS 30.00 M2 .

TRABAJO REALIZADO EN ABRIL DE 2018

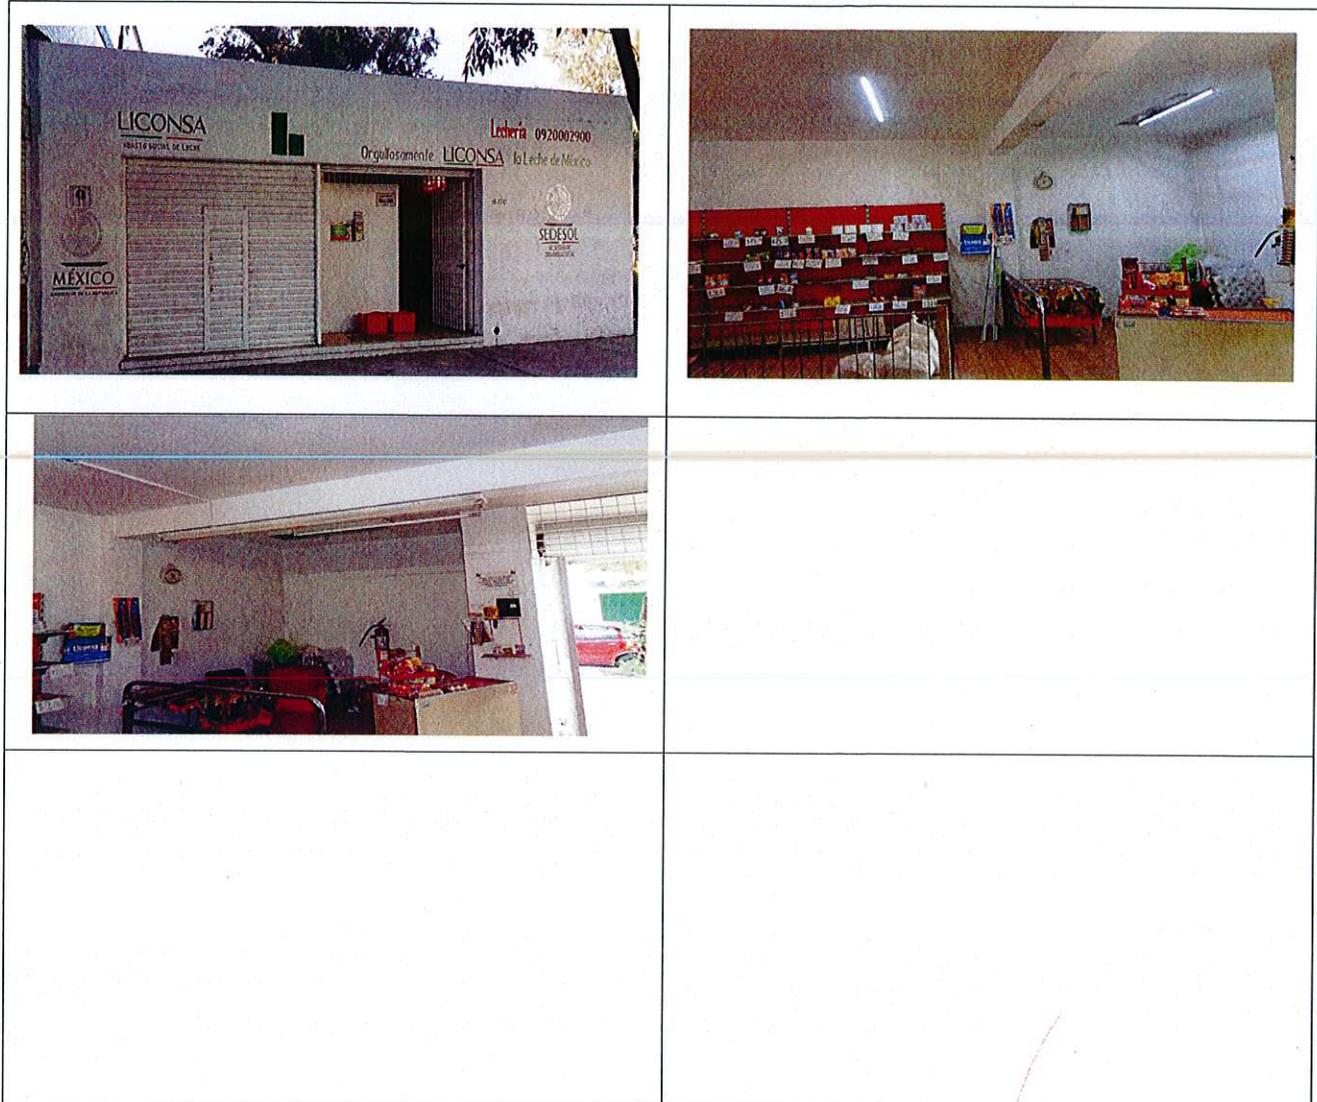
LECHERÍA: 0920002900

DESCRIPCIÓN DEL TRABAJO: SUSTITUCIÓN DE TIPO DE LÁMPARAS EN ÁREA DE VENTAS

INSTALACIÓN DE LÁMPARAS LED 18 W por 2 x 74 W. POR CARENCIA DE REFACCIÓN DE ESTE TIPO DE ALUMBRADO Y TAMBIÉN POR MEJORAR LA IMAGEN E ILUMINACIÓN DEL ÁREA.

TRABAJO REALIZADO EN EL MES DE MAYO DE 2018.

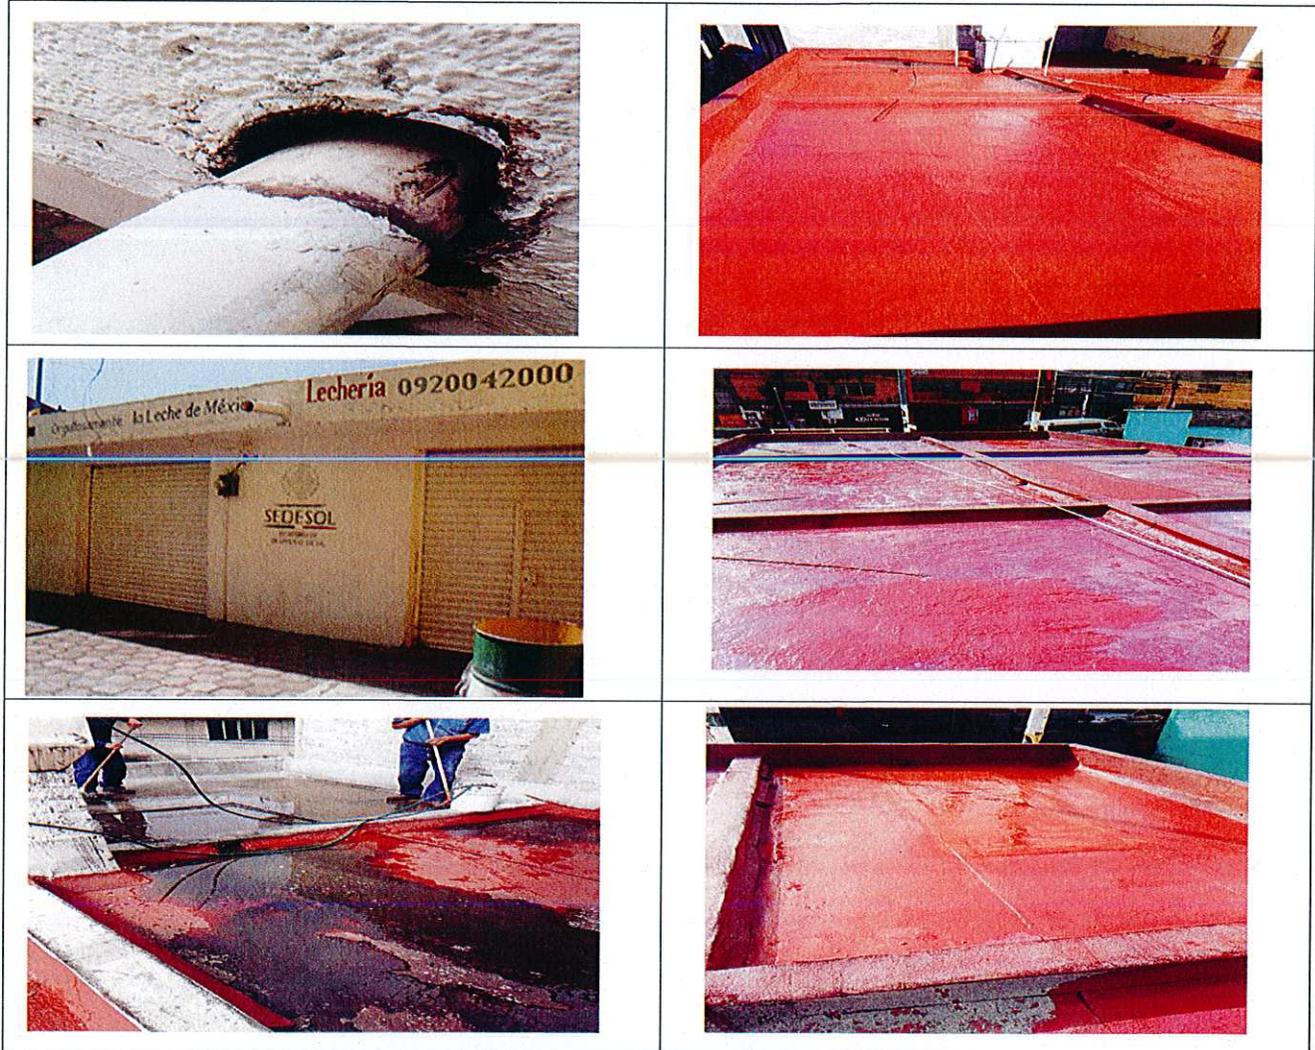
LECHERÍA: 0920042000

DESCRIPCIÓN DEL TRABAJO: LOSA CON PROBLEMAS DE FILTRACIÓN DE AGUA PLUVIAL.

LIMPIEZA Y RETIRO DE IMPERMEABILIZANTE EN MAL ESTADO EN TODA EL ÁREA DE AZOTEA.

APLICACIÓN DE IMPERMEABILIZANTE TIPO IMPERLLANTA A 2 MANOS. 150 M2.

AJUSTE DE TUBO DE BAJADA PLUVIAL PARA FACILIDAD DE FLUIDEZ DE AGUA PLUVIAL.

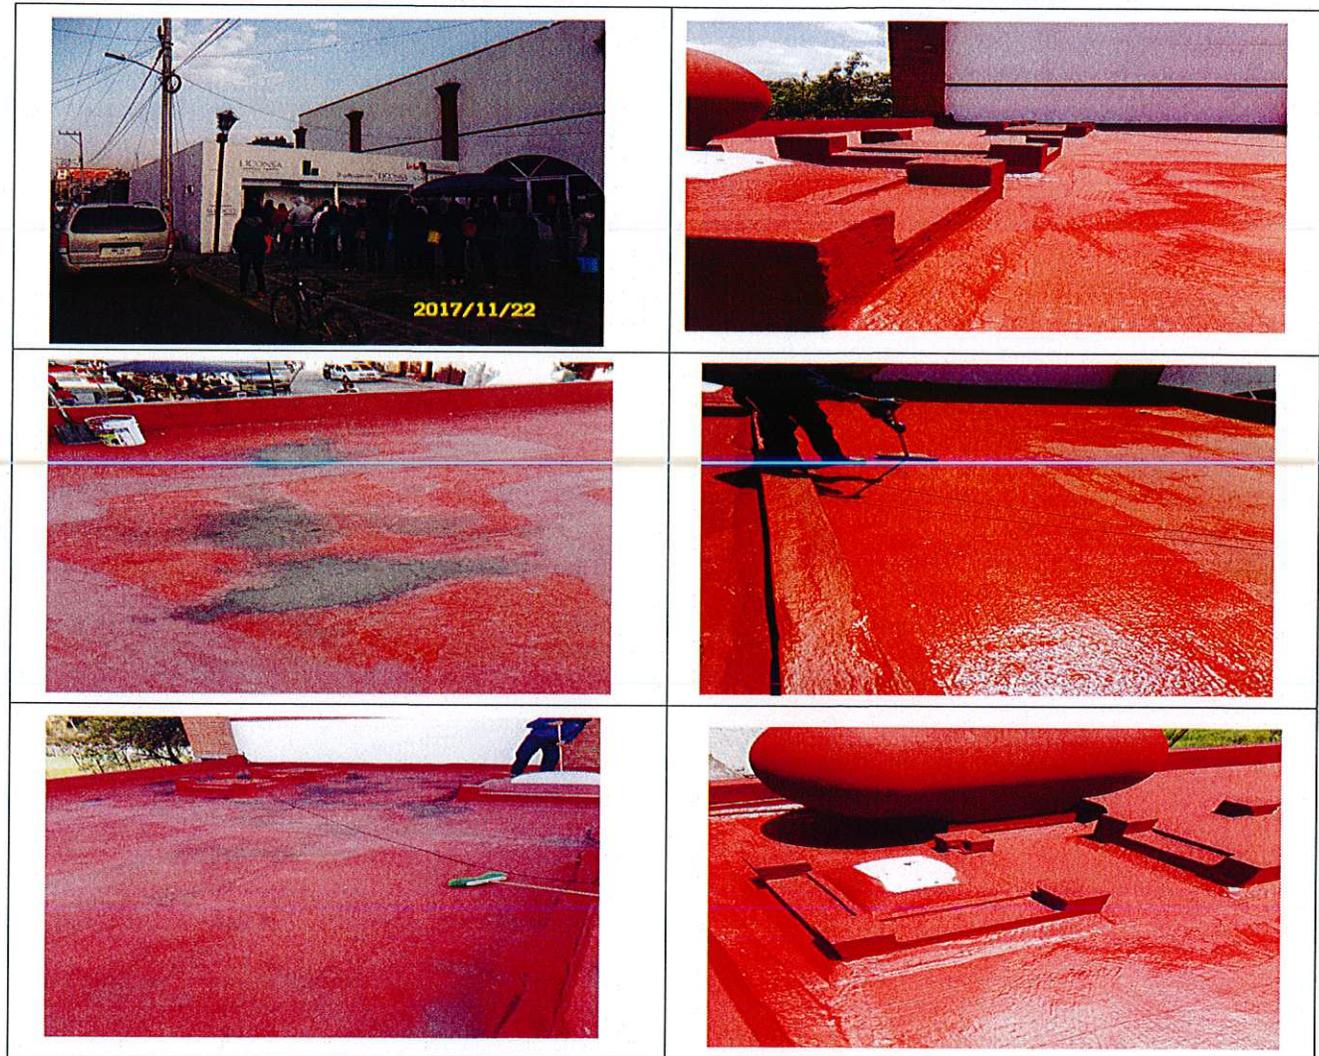
LECHERÍA: 1511060900

DESCRIPCIÓN DEL TRABAJO: LOSA CON PROBLEMAS DE FILTRACION DE AGUA PLUVIAL

LIMPIEZA Y RETIRO DE IMPERMEABILIZANTE EN MAL ESTADO EN TODA EL ÁREA DE LA AZOTEA.

RETIRO DE ESCOMBRO, APLICACIÓN DE IMPERMEABILIZANTE TIPO IMPERLLANTA A 2 MANOS. 100 M2.

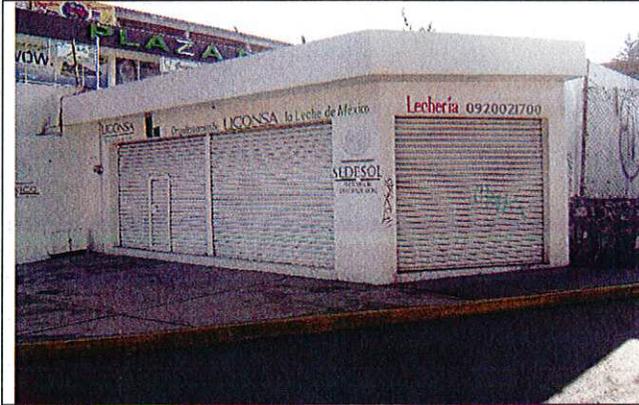
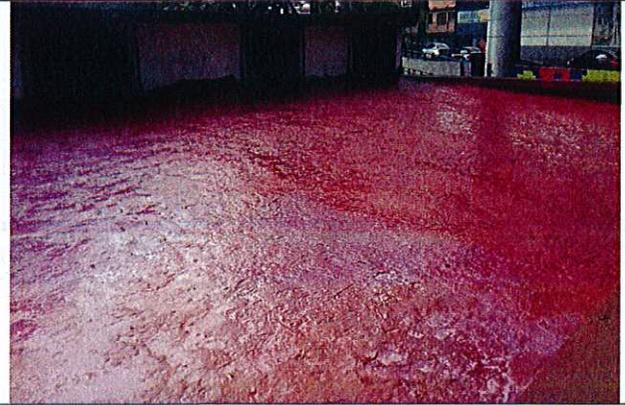
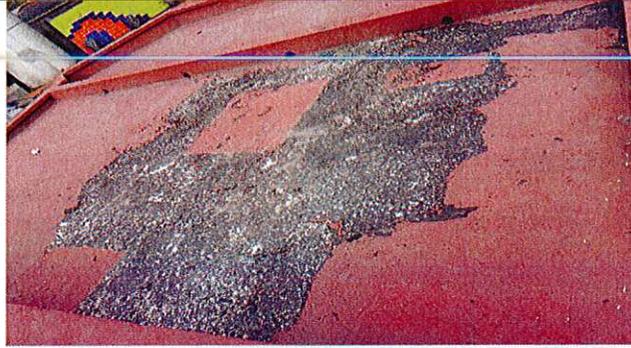
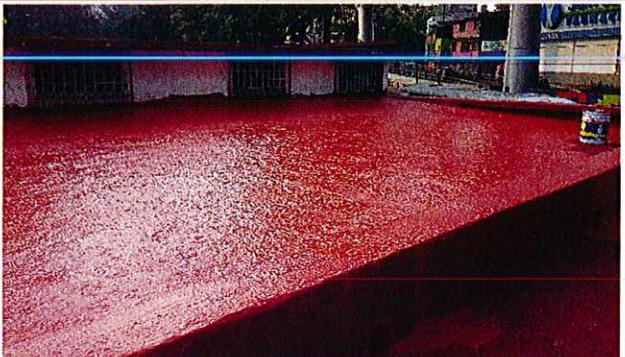
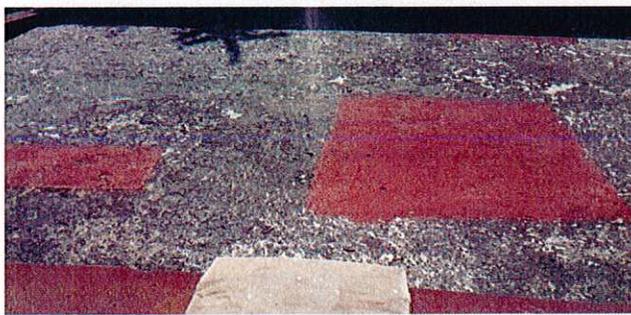
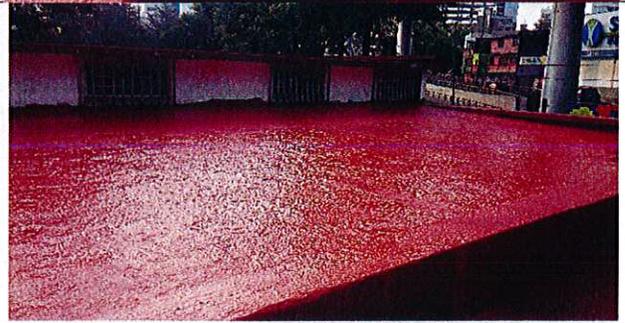
LECHERÍA: 0920021700

DESCRIPCIÓN DEL TRABAJO: LOSA CON PROBLEMA DE FILTRACIÓN DE AGUA PLUVIAL

SE LLEVO ACABO LA PREPARACIÓN DE LA SUPERFICIE A IMPERMEABILIZAR, RETIRO DE MATERIAL EN MAL

ESTADO Y ACARREO DEL MISMO, APLICACIÓN DE IMPERMEABILIZANTE TIPO ECOLÓGICO IMPERLLANTA COLOR

TERRACOTA DOS MANOS EN SU APLICACIÓN. 90 M2. TRABAJO REALIZADO JULIO 2018.

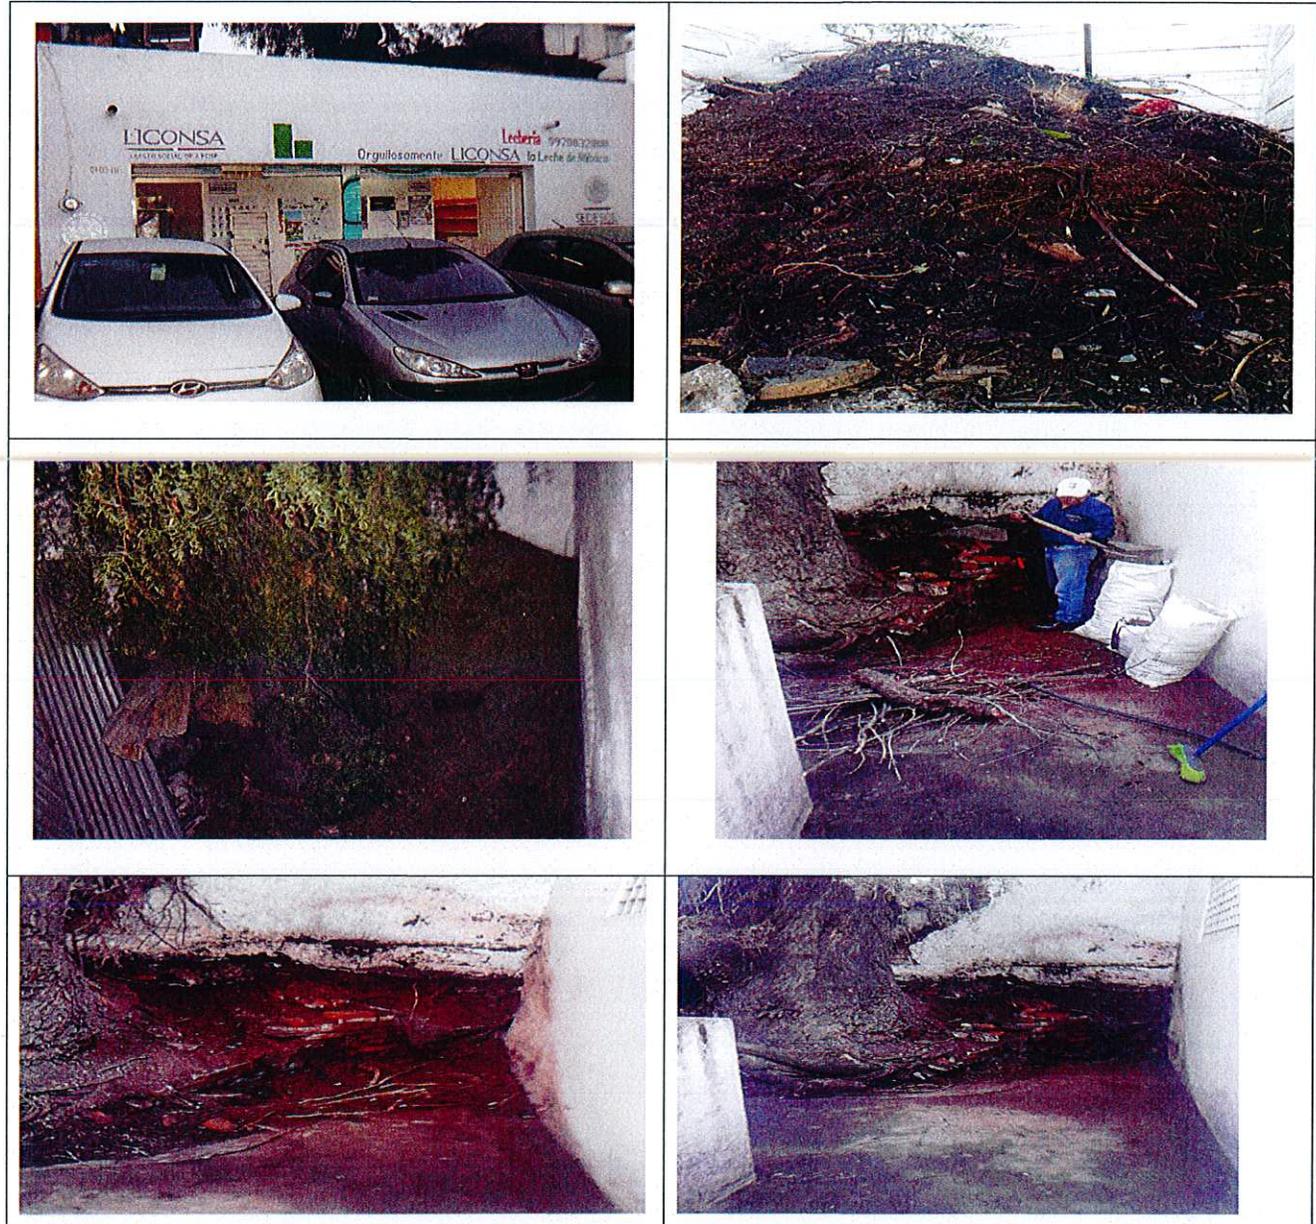
LECHERÍA: 0920032800

DESCRIPCIÓN DEL TRABAJO: REALIZAR RETIRO DE HOJARASCA Y LIMPIEZA DE TRASPATIO.

RETIRO MALEZA, TIERRA ACUMULADA Y SE REALIZA REFUERZO DE FUMIGACIÓN.

1 M3 DE DESHECHO. TRABAJO REALIZADO EN EL MES DE JULIO 2018

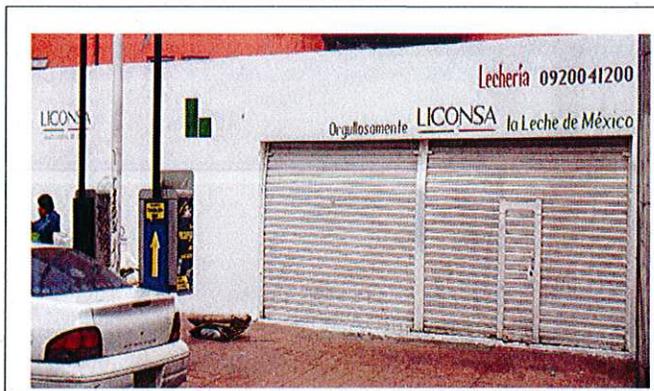
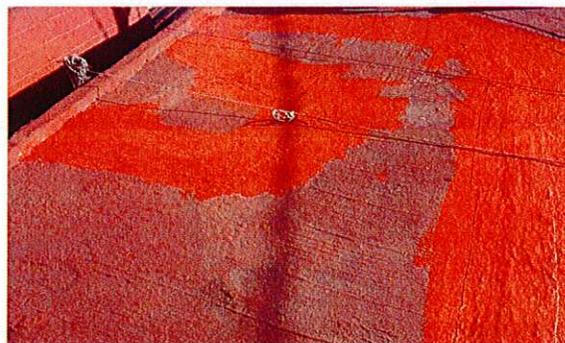
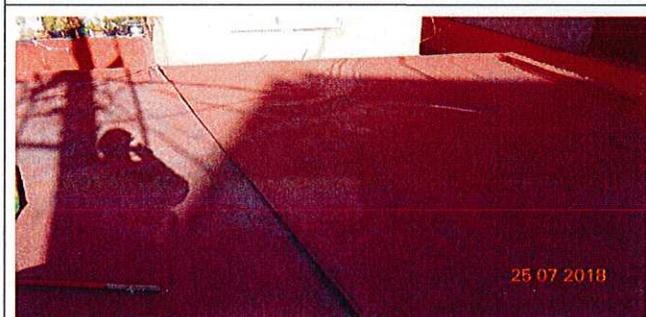
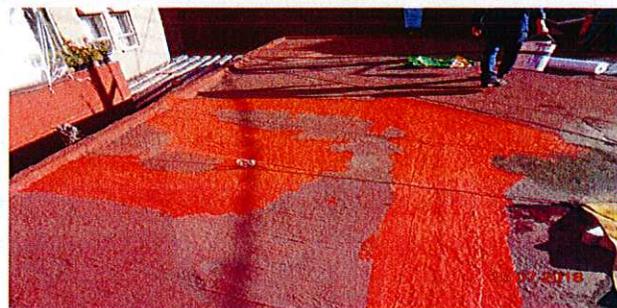
LECHERÍA: 0920041200

DESCRIPCIÓN DEL TRABAJO: LOSA CON PROBLEMAS DE FILTRACIÓN DE AGUA PLUVIAL.

EN ZONA DE ÁREA DE VENTAS Y ACCESO CUARTO DE LECHE; TRABAJO REALIZADO. PREPARACIÓN DE SUPERFICIE A
IMPERMEABILIZAR, RETIRO DE MATERIAL EN MAL ESTADO Y ACARREO DEL MISMO, APLICACIÓN DE
IMPERMEABILIZANTE TIPO ECOLÓGICO IMPERLLANTA COLOR TERRACOTA CON TELA CUADRIMALLA, A DOS MANOS
EN SU APLICACIÓN. 4m2, TRABAJO REALIZADO JULIO 2018.
