SEDESOL LICONSA
SECRETARÍA DE
DESARROLLO SOCIAL
ABASTO SOCIAL DE LECHE

Gerencia Metropolitana Sur
GMS/PRPP/1213/2018
Valle de Chalco Solidaridad, Estado de México a 7 de agosto de 2018

En atención a su oficio **DAS/0860/2018**, de fecha 15 de junio del año en curso, me permito informarle las actividades correctivas llevadas a cabo en los siguientes puntos de venta:

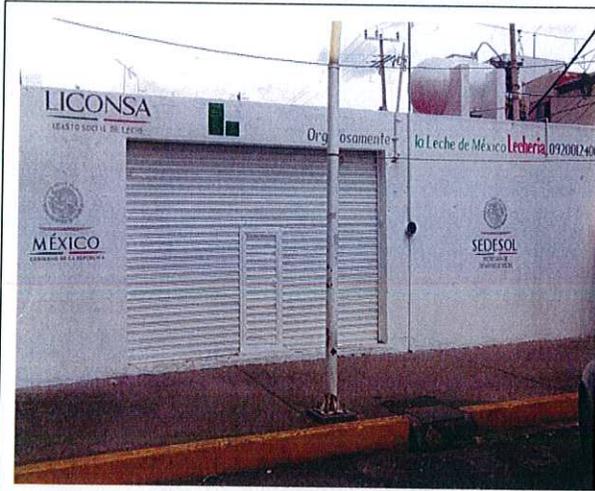
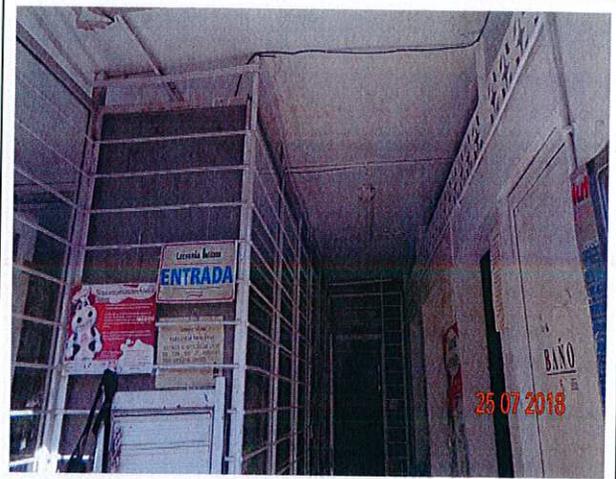
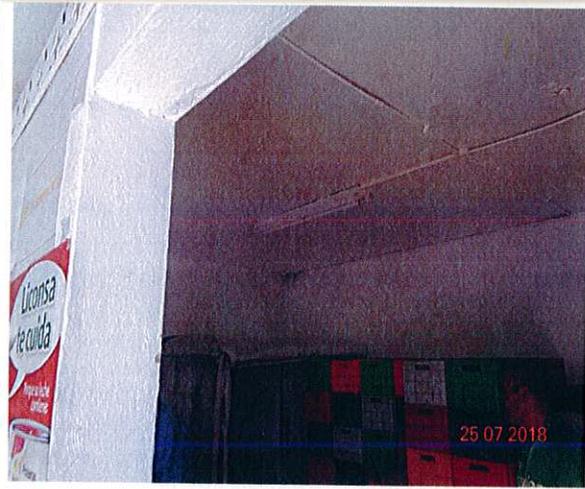
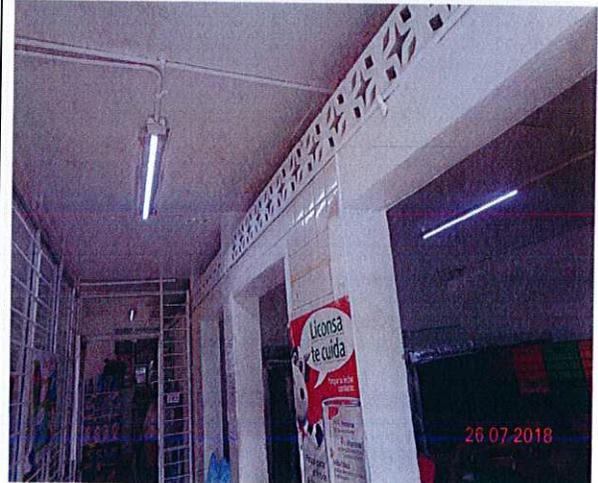
LECHERÍA: 0920012400

POR ALTO CONSUMO DE ENERGÍA Y MEJORAR IMAGEN E ILUMINACIÓN DEL ÁREA.

DESCRIPCIÓN DEL TRABAJO: SUSTITUCIÓN DE ALUMBRADO EN PASILLO DESPACHO Y ÁREA DE LECHE.

DESMONTAR GABINETES 38W ACONDICIONADOS PARA 32W , INSTALACIÓN DE LUMINARIAS LED 18W,

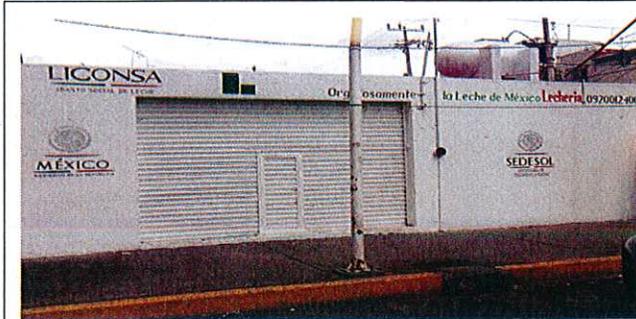
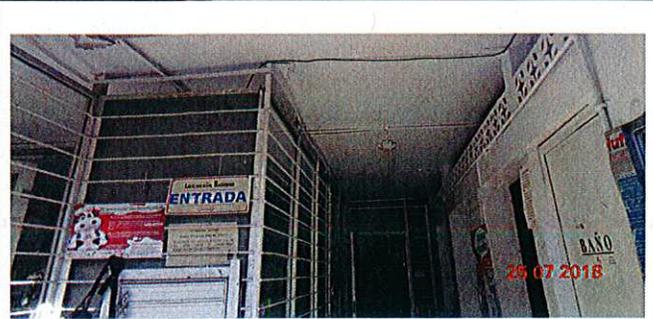
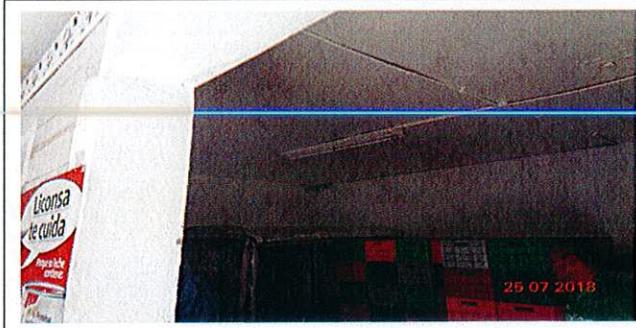
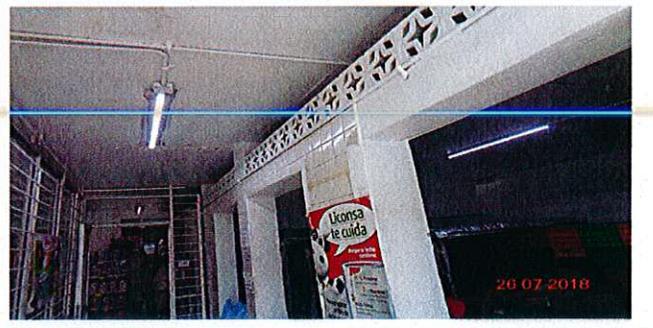
LECHERÍA: 0920012400

POR ALTO CONSUMO DE ENERGÍA Y MEJORAR IMAGEN E ILUMINACIÓN DEL ÁREA.

DESCRIPCIÓN DEL TRABAJO: SUSTITUCIÓN DE ALUMBRADO EN PASILLO DESPACHO Y ÁREA DE LECHE.

DESMONTAR GABINETES 38W ACONDICIONADOS PARA 32W , INSTALACIÓN DE LUMINARIAS LED 18W,

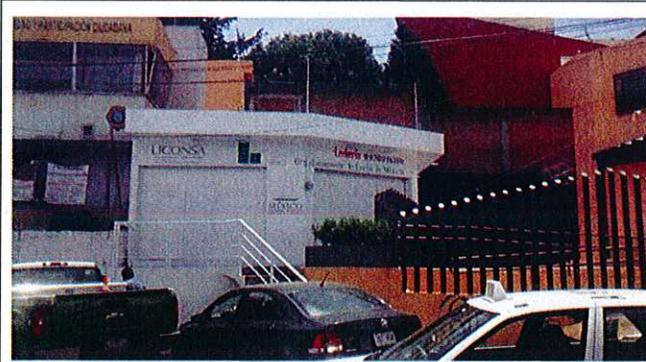
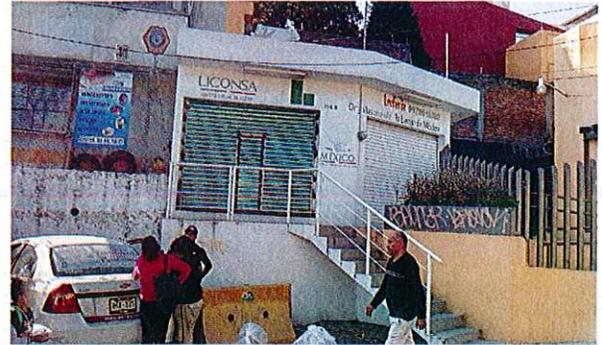
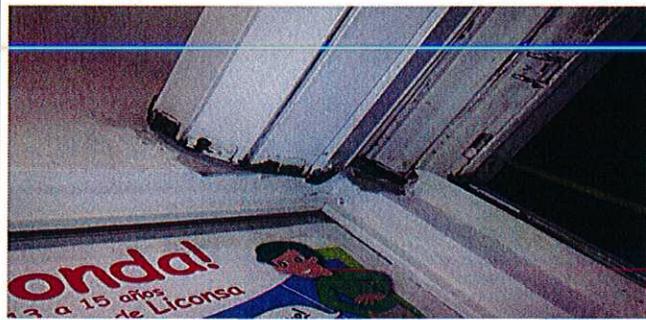
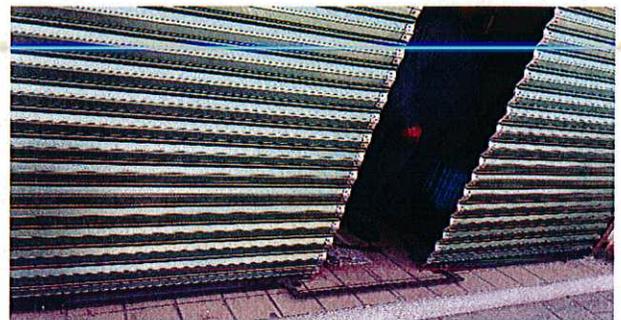
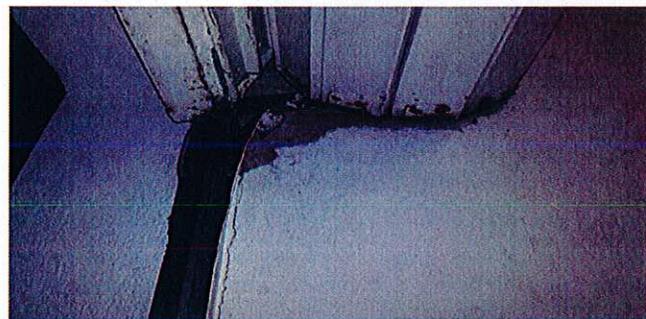
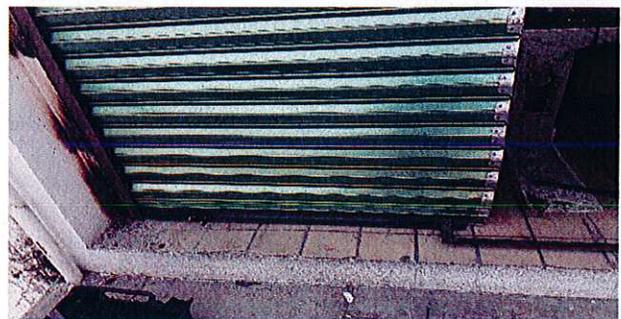
LECHERÍA: 0920046100

CORTINA IZQUIERDA DE ENTRADA EN MAL ESTADO,

DESCRIPCIÓN DEL TRABAJO: SUSTITUCIÓN DE CORTINA METÁLICA

2.70 MTS. DE ANCHO POR 2.60 MTS. DE ALTO.
