ASEA

RESUMEN DE LAS ACCIONES DE SUPERVISIÓN PARA LAS INSTALACIONES DE PEMEX EN LOS PANTANOS DE CENTLA

NOVIEMBRE/2018

Protocolo de Inspección Pantano de Centla

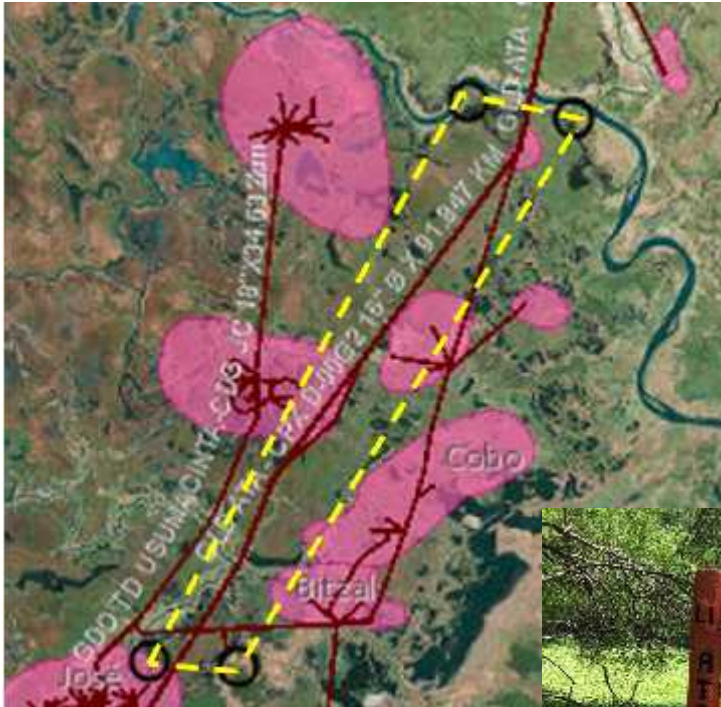
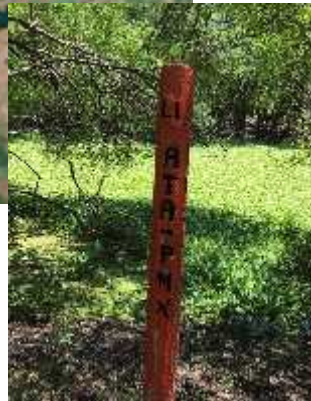
Resultado de la supervisión del corredor de ductos Atasta-Cd Pemex.

Como resultado de las diligencias los inspectores no observaron indicios de fugas en los segmentos accesibles del corredor y PEMEX PEMEX Logística acreditó un tiempo de vida remanente de 9.1 años y superior a los 10 años para los gasoductos L2 y L3 (Análisis de Integridad del 2013 y 2014).

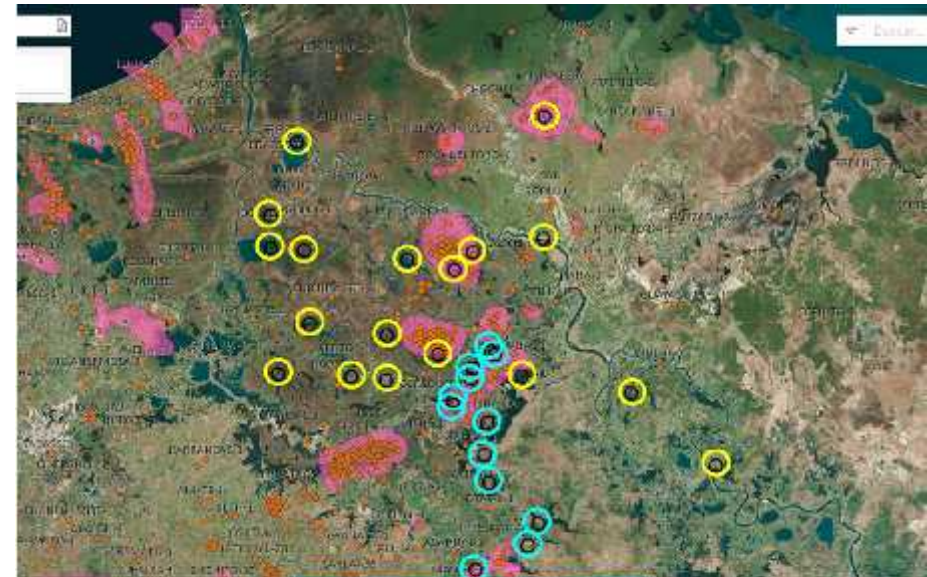
Muestreos de las condiciones de Agua

No hay presencia de metales pesados en los hidrocarburos producidos y/o transportados y que de acuerdo con la composición química del acero empleado se descarta la presencia de plomo o cadmio, **esta Autoridad identificó sin la evidencia de un nexo causal con alguna actividad del sector hidrocarburos la presencia de plomo** en los muestreos realizados en el agua por parte de Pemex Exploración y Producción:

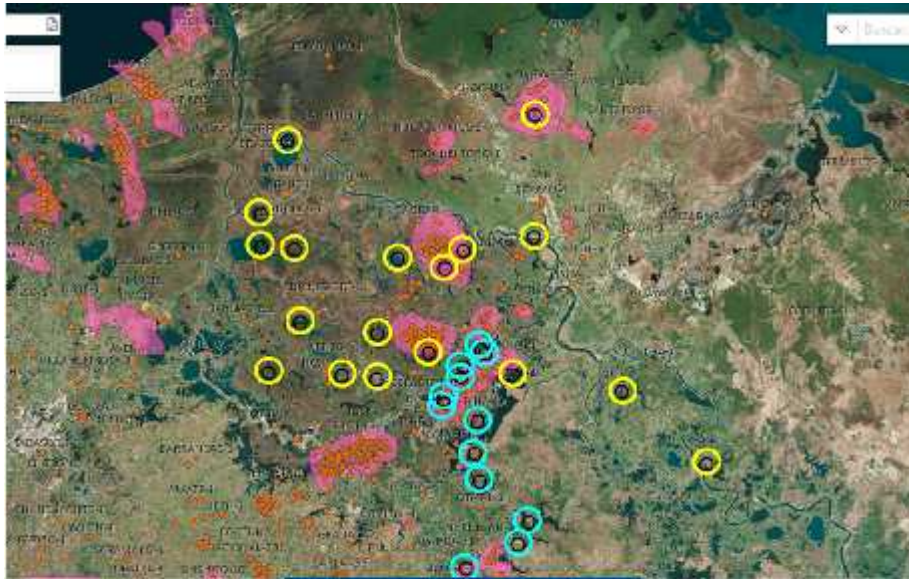
Muestreos de las condiciones de Agua

Sin embargo, de los muestreos reportados PEMEX en cumplimiento a sus Términos y Condicionantes de su resolutive de impacto ambiental, así como de los muestreos reportados por la CONAGUA, **se observa un comportamiento que varía entre alcalino y neutro**, por lo que se descartarían los presuntos efectos de una fuga de H₂S en el agua de los Pantanos de Centla.
