| <b>Entidad:</b> Grupo Aeroportuario de la Ciudad de México, S.A. de C.V. | <b>Sector:</b> Comunicaciones y Transportes | <b>Clave:</b> 09 KDH |

### **Dictamen de Verificación de Calidad de Obra Pública relativa al Contrato Número LPI-OP-DCAGI-SC-072-16**

**Tipo de revisión:** Verificación de Calidad

**Periodo revisado:** del 21 al 24 de mayo de 2019

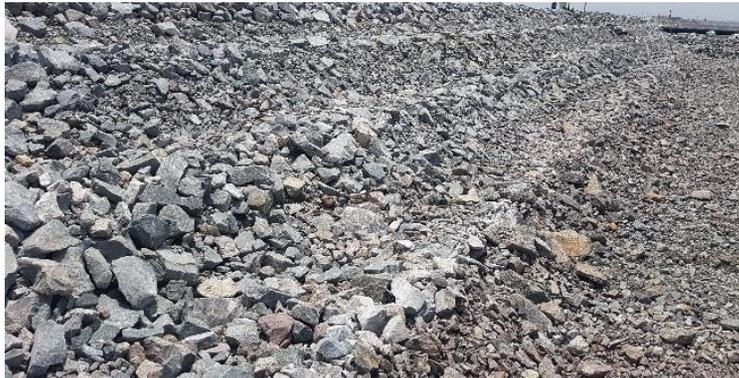
Durante el recorrido se apreció la conformación de las capas de precarga, donde se hace evidente el tamaño granulométrico del material en cada una de ellas, como se muestra en las ilustraciones 1 y 2.

*Ilustración 1. Evidencia de conformación de capas de agregado, denominado precarga.*

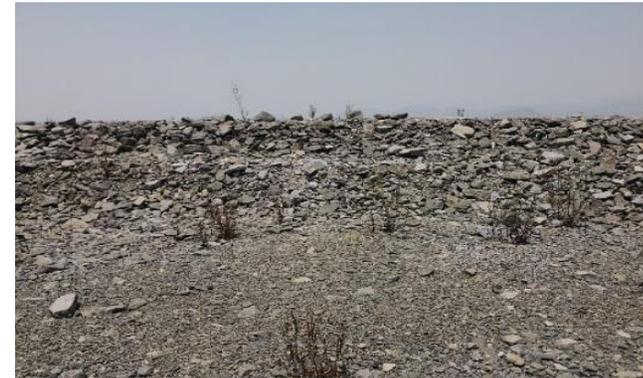
*Ilustración 2. Evidencia de corte de conformación.*

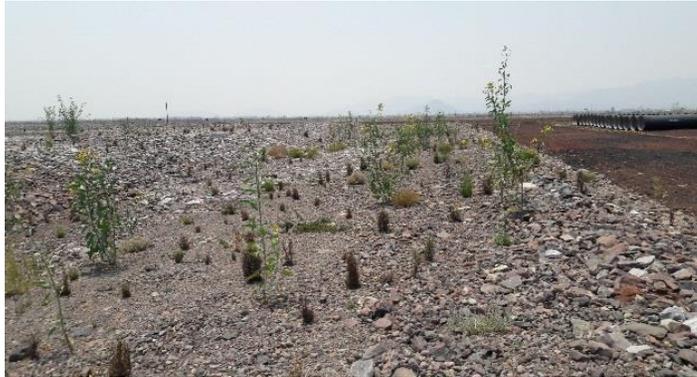
En las ilustraciones 3 y 4 se observa que en la conformación de las capas de precarga, en las capas inferiores, el material presenta una granulometría de tamaño pequeño que se puede clasificar como agregado fino o arenas.

*Ilustración 3. Evidencia de granulometría de agregado pequeño en capas inferiores.*

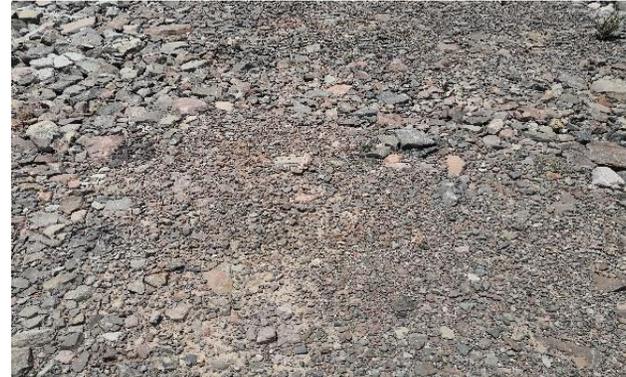
*Ilustración 4. Evidencia de granulometría de agregado pequeño en capas inferiores.*

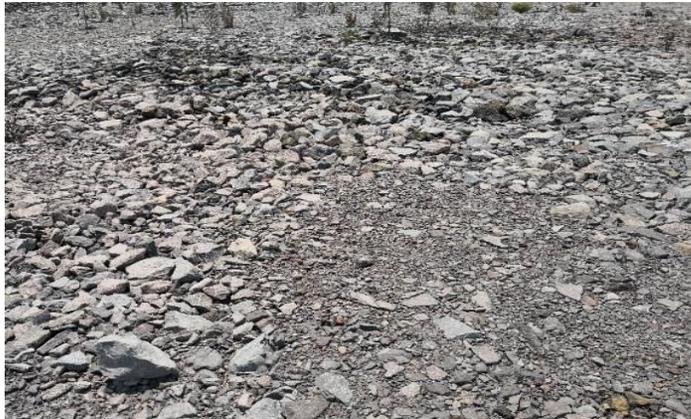
En las ilustraciones 5, 6, 7 y 8 se puede visualizar que varios cuadrantes no cuentan con una uniformidad constante de calidad de tamaño granulométrico.

*Ilustración 5. Evidencia de la desigualdad de tamaños de agregados.*

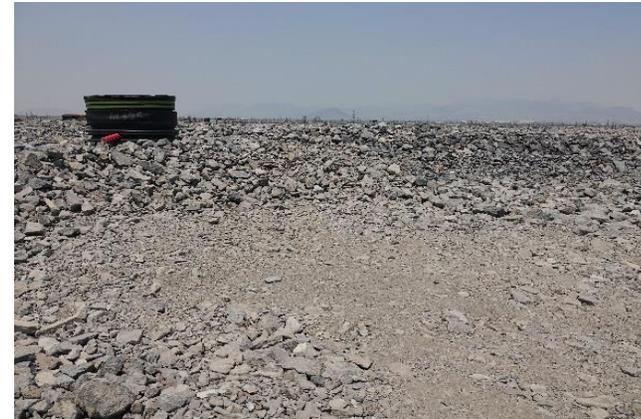
*Ilustración 6. Cuadrante donde se visualiza que en la capa inferior predomina material de agregado fino.*

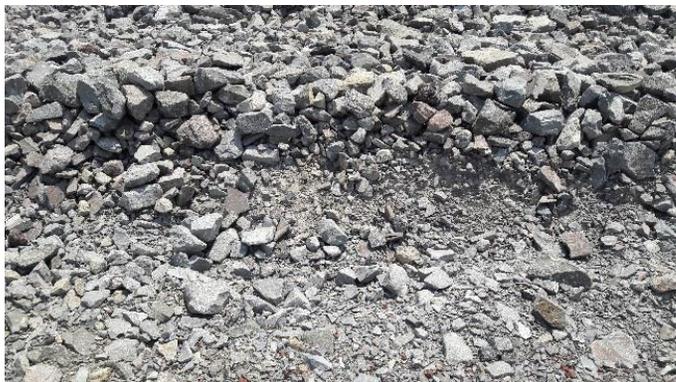
*Ilustración 7. Agregado fino que abunda en las capas del material denominado precarga.*

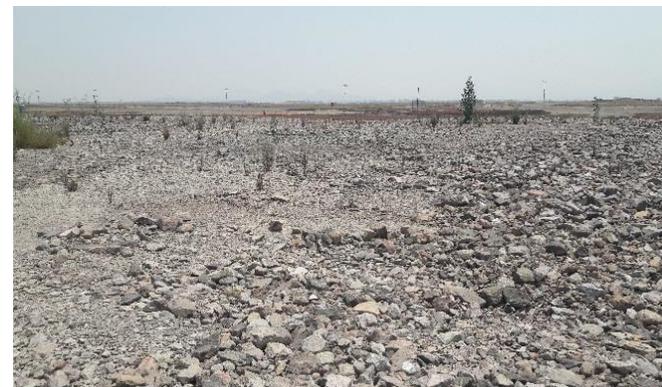
*Ilustración 8. Evidencia de que no se cuenta con una calidad de granulometría constante.*

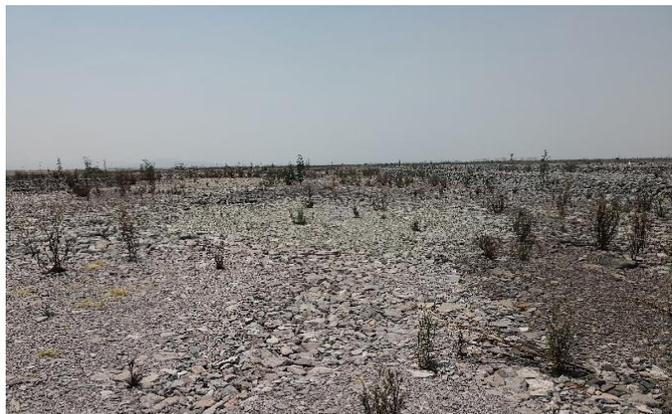
También se observó que el tipo y clasificación de material es irregular a lo largo y ancho de la pista, sin que predomine un solo material, como se aprecia en las ilustraciones 9 y 10.

*Ilustración 9. Evidencia de áreas de tendido de materiales de diferentes tipos.*

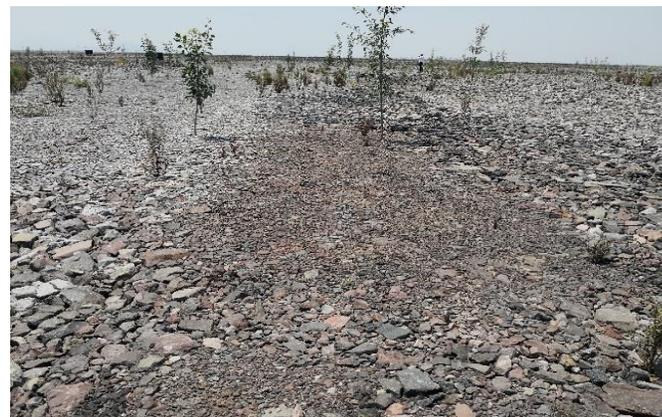
*Ilustración 10. Evidencia de áreas de tendido de materiales de diferentes tipos.*

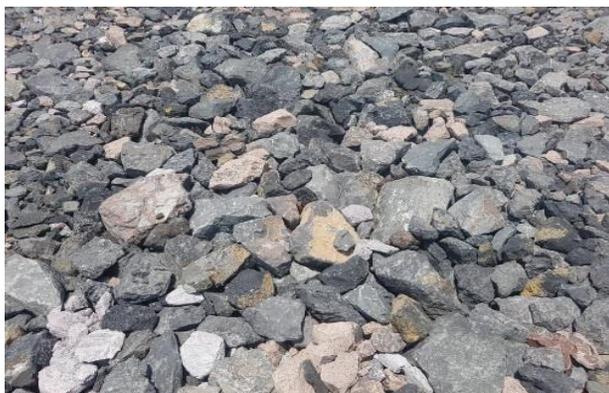
En las ilustraciones 11 y 12 se muestra que los materiales que prevalecen en el lugar de los trabajos son los siguientes: Basalto, Basalto Vesicular, Calcita, Riolita, Andesita y Tezontle.

Ilustración 11. Evidencia del tipo de agregado utilizado en el lugar de los trabajos.

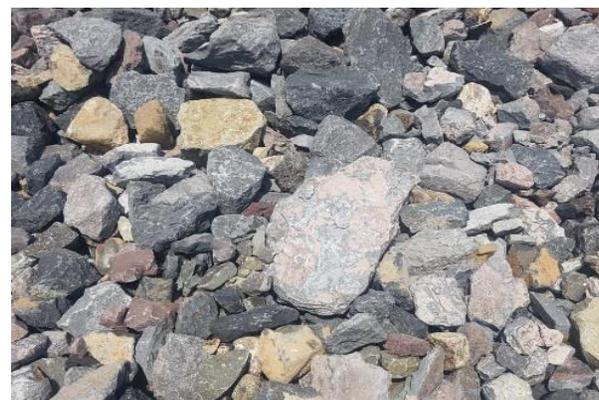
Ilustración 12. Evidencia del tipo de agregado utilizado en el lugar de los trabajos.
