Entidad: Grupo Aeroportuario de la Ciudad de México, S.A. de C.V.	Sector: Comunicaciones y Transportes	Clave: 09 KDH
Unidad Auditada: Dirección Corporativa de Construcción Lado Aire y Edificios Auxiliares	Clave de programa: 230 Obra Pública

Dictamen de Verificación de Calidad de Obra Pública relativa al Contrato Número LPI-OP-DCAGI-SC-071-16

Tipo de revisión: Verificación de Calidad

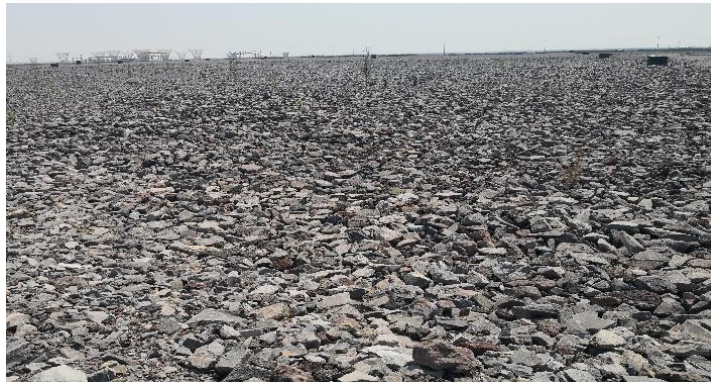
Durante el recorrido se apreció la conformación de las capas de precarga, donde se hace evidente el tamaño granulométrico del material en cada una de ellas, como se muestra en las ilustraciones 1 y 2.

Ilustración 1. Evidencia de conformación de capas de agregado, denominado precarga.

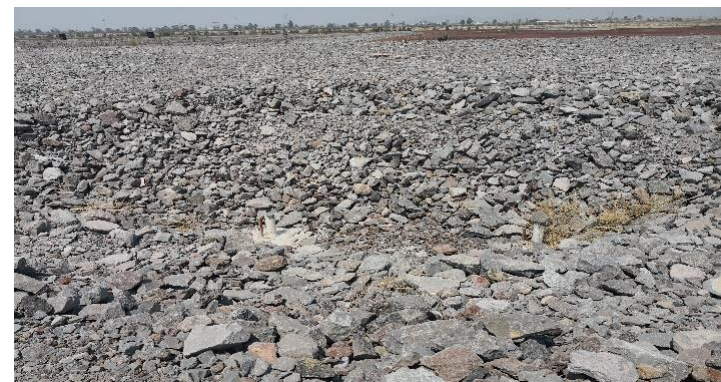
Ilustración 2. Evidencia de corte de conformación.

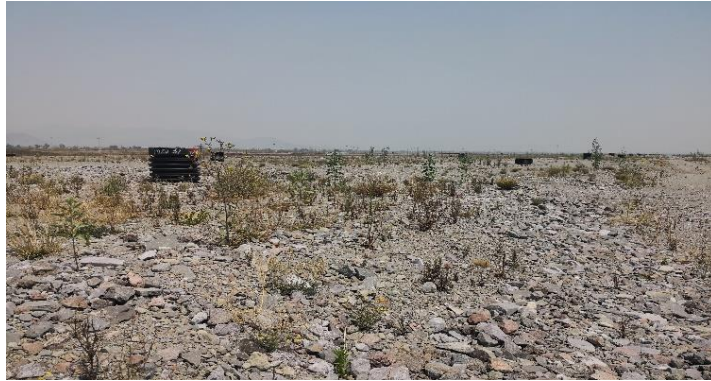
En las ilustraciones 3 y 4 se observa que en la conformación de las capas de precarga, en las capas inferiores, el material presenta una granulometría de tamaño pequeño que se puede clasificar como agregado fino o arenas.

Ilustración 3. Evidencia de granulometría de agregado pequeño en capas inferiores.

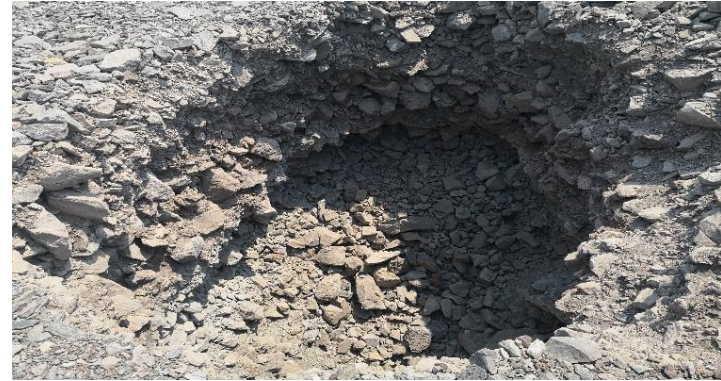
Ilustración 4. Evidencia de granulometría de agregado pequeño en capas inferiores.

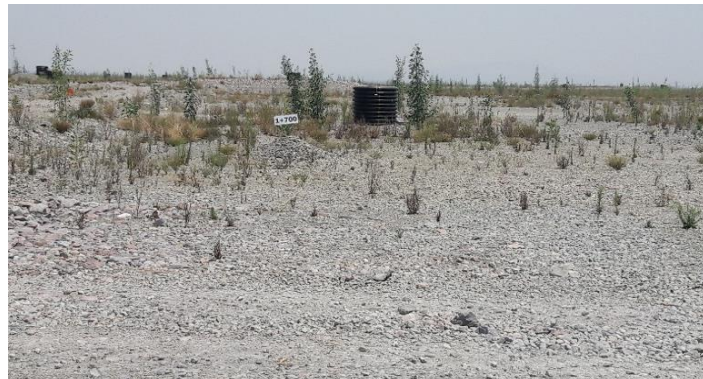
En las ilustraciones 5, 6, 7 y 8 se puede visualizar que varios cuadrantes no cuentan con una uniformidad constante de calidad de tamaño granulométrico.

Ilustración 5. Evidencia de la desigualdad de tamaños de agregados.

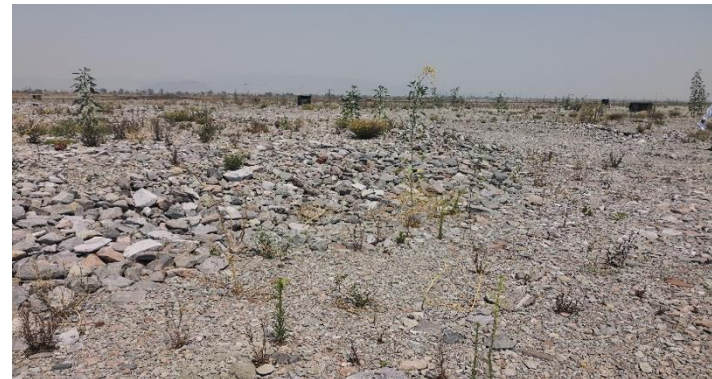
Ilustración 6. Cuadrante donde se visualiza que en la capa inferior predomina material de agregado fino.

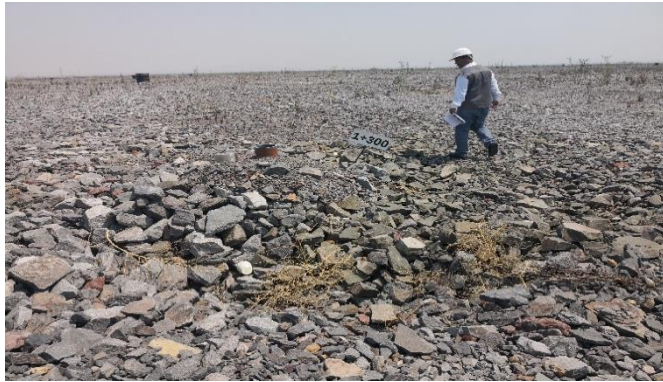
Ilustración 7. Agregado fino que abunda en las capas del material denominado precarga.

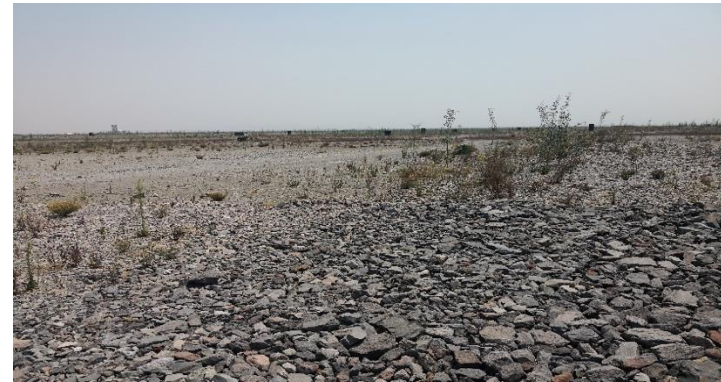
Ilustración 8. Evidencia de que no se cuenta con una calidad de granulometría constante.

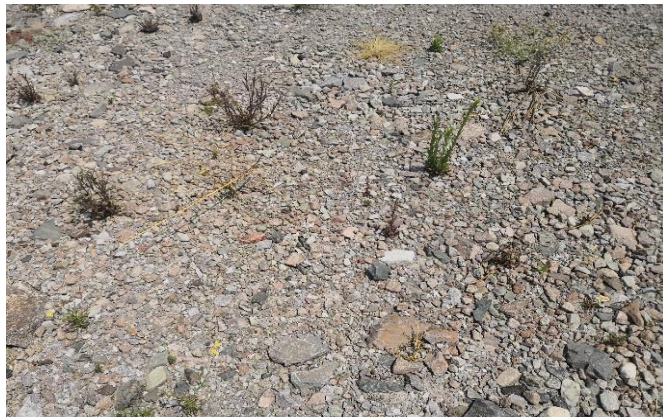
También se observó que el tipo y clasificación de material es irregular a lo largo y ancho de la pista, sin que predomine un solo material, como se aprecia en las ilustraciones 9 y 10.

Ilustración 9. Evidencia de áreas de tendido de materiales de diferentes tipos.

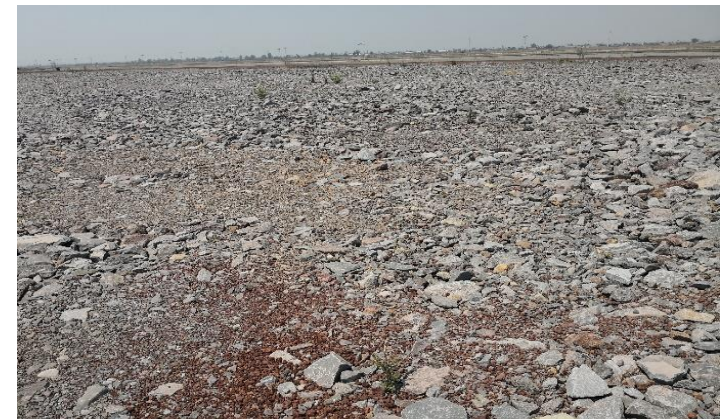
Ilustración 10. Evidencia de áreas de tendido de materiales de diferentes tipos.

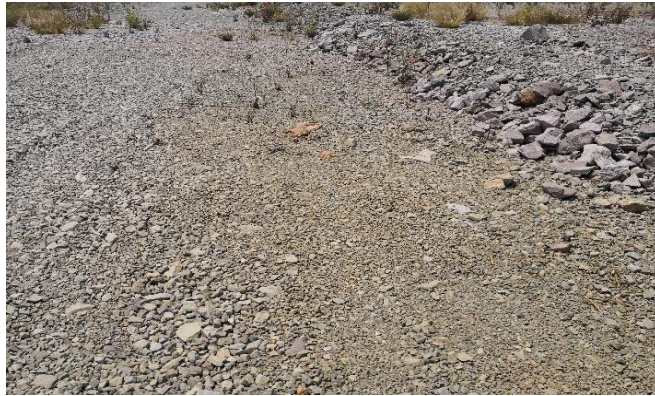
En las ilustraciones 11 y 12 se muestra que los materiales que prevalecen en el lugar de los trabajos son los siguientes: Basalto, Basalto Vesicular, Calcita, Riolita, Andesita y Tezontle.

Ilustración 11. Evidencia del tipo de agregado utilizado en el lugar de los trabajos.

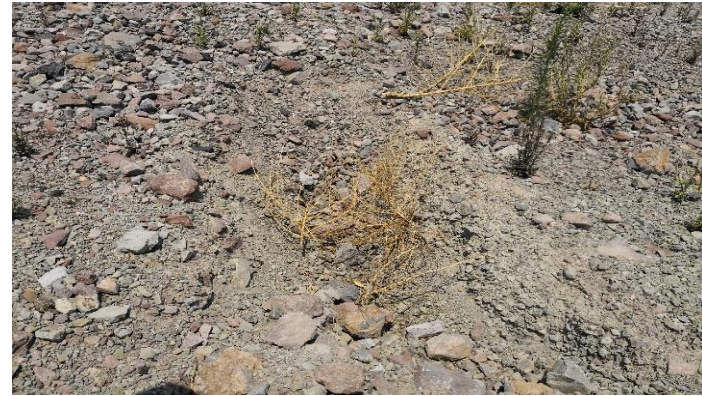
Ilustración 12. Evidencia del tipo de agregado utilizado en el lugar de los trabajos.
