### **Dictamen de Verificación de Calidad de Obra Pública relativa al Contrato Número LPI-OP-DCAGI-SC-002-17**

**Entidad:** Grupo Aeroportuario de la Ciudad de México, S.A. de C.V.

**Tipo de revisión:** Verificación de Calidad

**Fecha de inicio:** 22 de abril de 2019

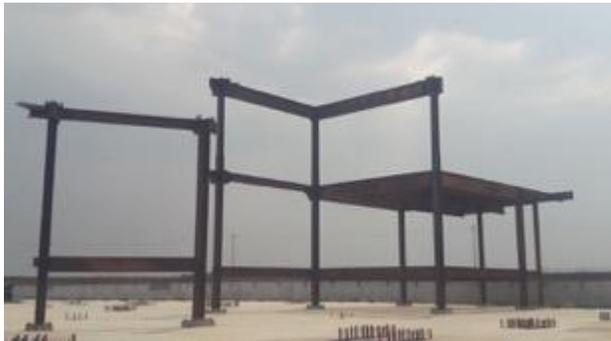
Durante la verificación de calidad se detectó que los siguientes elementos estructurales no cuentan con la aplicación de primer; la evidencia de los elementos expuestos a la intemperie se muestra en las ilustraciones 17, 18 ,19 ,20 y 21

*Ilustración 17 Elemento estructural denominado A1*

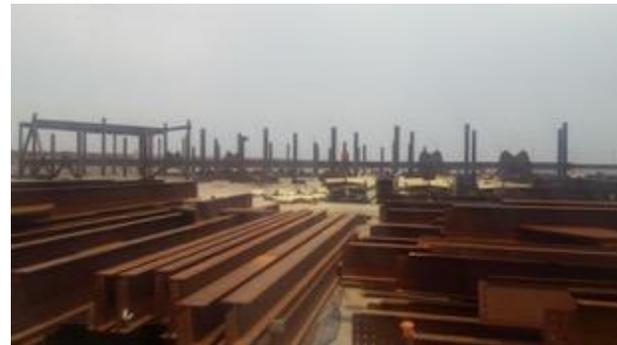
*Ilustración 18 Elemento estructural denominado B2*

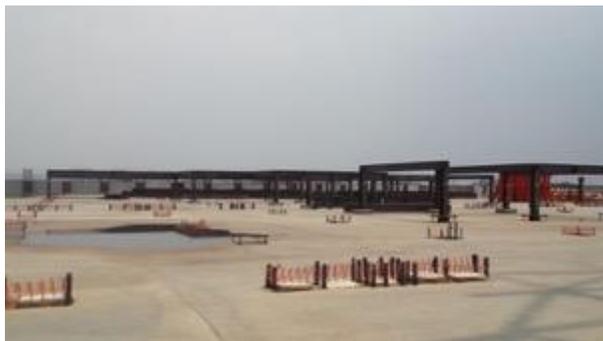
*Ilustración 19 Elemento estructural denominado C1*

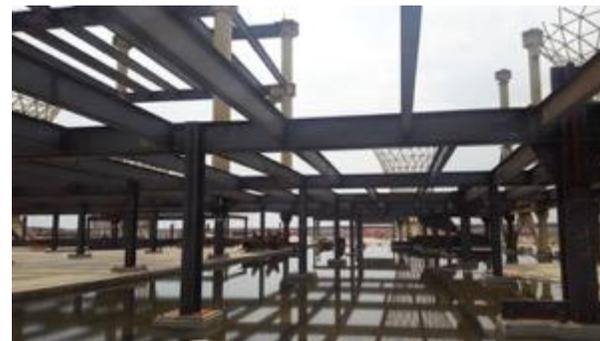
*Ilustración 20 Elemento estructural denominado C2*

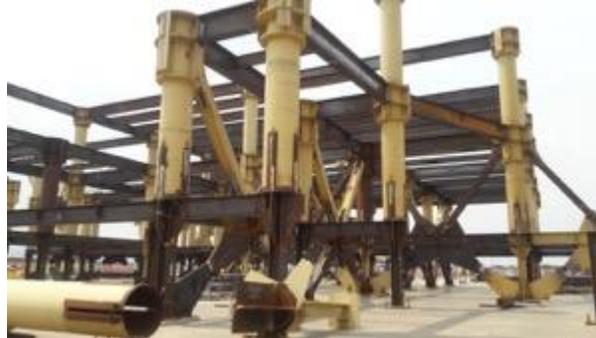
*Ilustración 21 Elemento estructural denominado C3*
