Entidad: Grupo Aeroportuario de la Ciudad de México, S.A. de C.V.	Sector: Comunicaciones y Transportes	Clave: 09 KDH
Unidad Auditada: Dirección Corporativa de Construcción Lado Tierra	Clave de programa: 230 Obra Pública

Dictamen de Verificación de Calidad de Obra Pública al Contrato Número LPI-OP-DCAGI-SC-011-17

Tipo de revisión: Verificación de Calidad

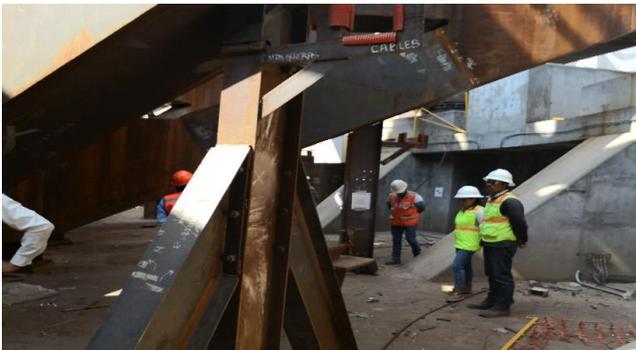
Ilustración 1. Selección de piezas a inspeccionar

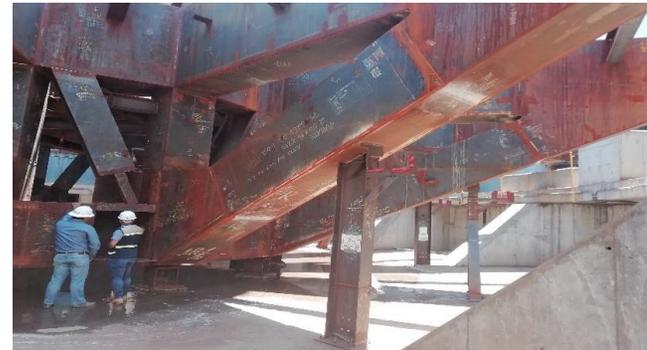
Ilustración 2. Identificación de la sección conforme a planos

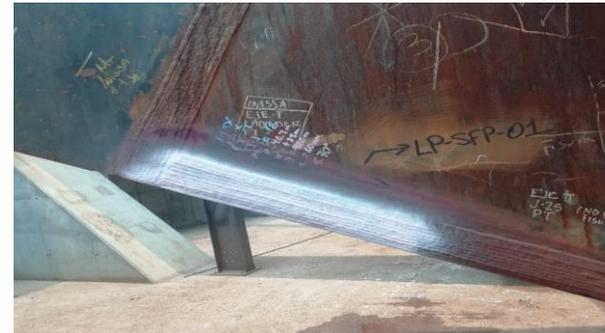
Ilustración 9. Evaluación de los resultados

Se realizaron 40 Inspecciones por líquidos penetrantes en las uniones de soldadura, de las cuales 20 se llevaron a cabo en las uniones de las placas con la estructura que conforman el fuste de la torre y 20 se efectuaron en las juntas que conforman el braguero de transferencia, todas las inspecciones fueron evaluadas de acuerdo a las especificaciones de AWS D1.1, Sección 6, las cuales cumplen con el criterio de aceptación; dichos resultados fueron asentados en los reportes de laboratorio, que constan de 2 fojas, del folio 001 al folio 002, contenidos en el Anexo 1.

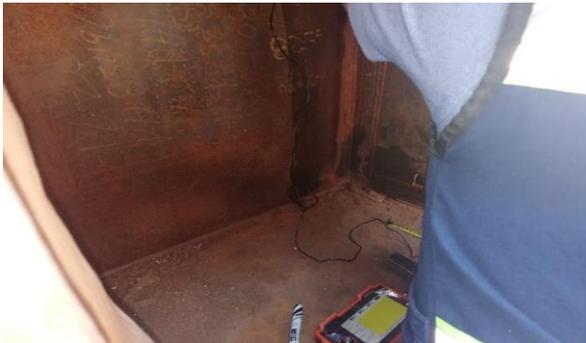
Inmediatamente, comenzó la Inspección por ultrasonido para verificar la homogeneidad del cordón de soldadura en primera, segunda y tercera pierna, como se alude en las Ilustraciones 14 y 15.

Ilustración 14. Barrido de la soldadura

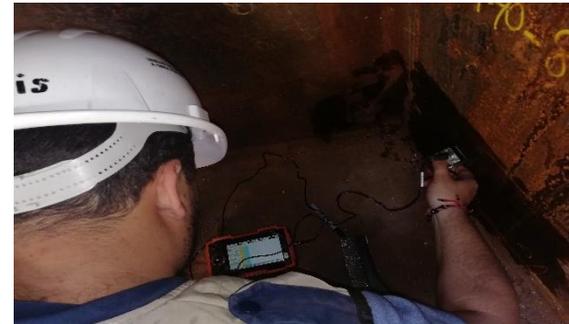
Ilustración 15. Inspección en primera y segunda pierna

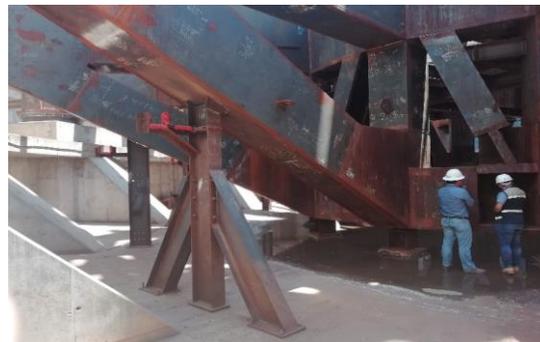
Ilustración 16. Evaluación de la soldadura

Se ejecutaron 40 pruebas de Inspección por ultrasonido a través de un transductor de 2.25 MHz y una zapata de 70° en los cordones de soldadura de las juntas que conforman el braguero de transferencia, fueron evaluadas de acuerdo a las especificaciones de AWS D1.5, Sección 6, inciso f, y presentaron indicaciones relevantes, lo que indica que no cumplen con el criterio de aceptación; los resultados fueron asentados en los reportes de laboratorio, que constan de 4 fojas, del folio 003 al folio 006, contenidos en el Anexo 1.

Y 40 se inspeccionaron por prueba de ultrasonido y **se determinó que no cumplen con el criterio de aceptación de AWS D1.5**, ya que presentan discontinuidades en los cordones de soldadura.

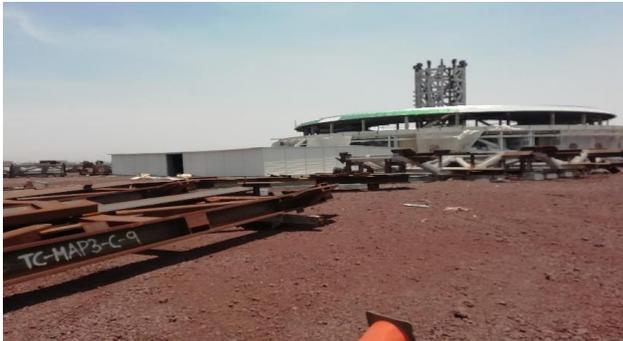
Durante la Verificación de Calidad se detectó que hay elementos estructurales que se encuentran alrededor de la obra, en las diferentes zonas de lo que se denomina patio de almacén, que no cuentan con la aplicación de un anticorrosivo, la evidencia se muestra en las Ilustraciones 17, 18, 19 y 20.

Ilustración 17. Cúmulo de elementos sin primer en Zona 1

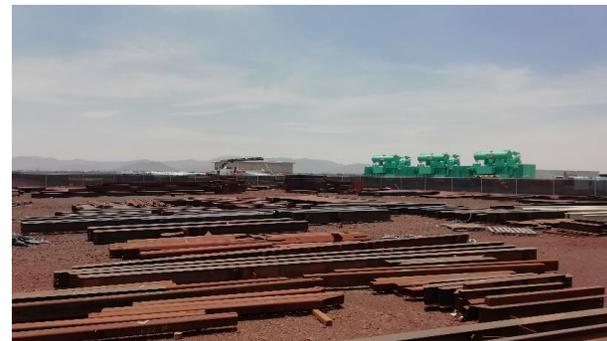
Ilustración 18. Cúmulo de elementos sin primer en Zona 2

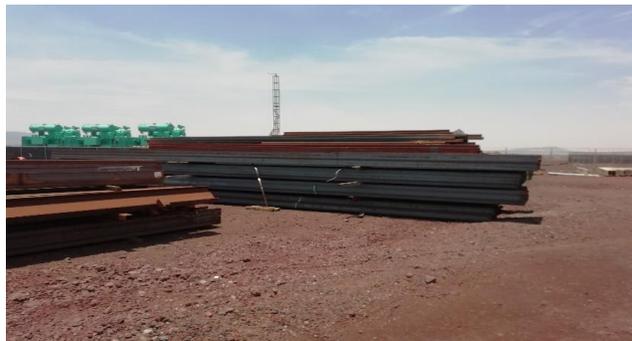
Ilustración 19. Cúmulo de elementos sin primer en Zona 3

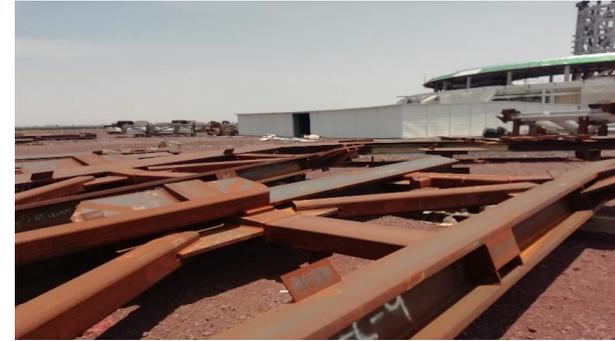
Ilustración 20. Cúmulo de elementos sin primer en Zona 4
