<b>Entidad:</b> Instituto Mexicano del Seguro Social en Hidalgo	<b>Sector:</b> Salud	<b>Clave:</b> 1212NDF003
<b>Unidad Auditada:</b> Delegación Estatal del IMSS en Hidalgo	<b>Clave de programa:</b> 230 Obra Pública

**Dictamen de Verificación de Calidad de Obra Pública relativa al Contrato núm. 1-15130001-4-13086**

**Entidad:** Instituto Mexicano del Seguro Social en Hidalgo

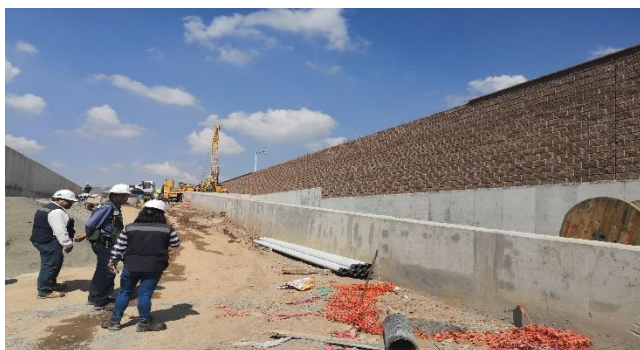
Se realizaron 3 sondeos en los terraplenes pertenecientes a la rampa de acceso a planta baja, en la “*Construcción del Hospital General de Zona de 144 camas en el Municipio de Pachuca, Hidalgo*”; como se aprecia en la ilustración 1 y 2

*Ilustración 1. Selección de la muestra.*

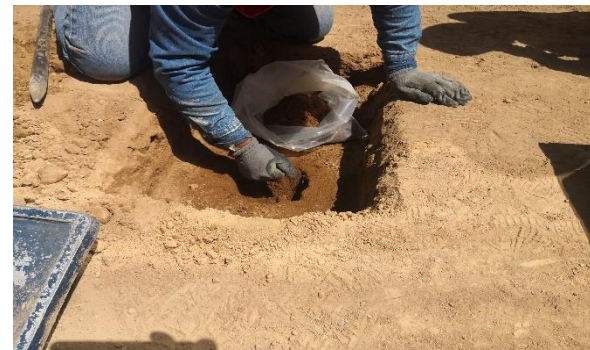
*Ilustración 2. Sondeo realizado en la rampa de acceso..*

Se realizaron 3 sondeos en los terraplenes pertenecientes a la rampa de acceso a planta baja conforme a la normativa NMX-C-511-ONNCCE-2015, las cuales cumplen de acuerdo al catálogo de conceptos el cual establece un grado de compactación mínimo del 90%.

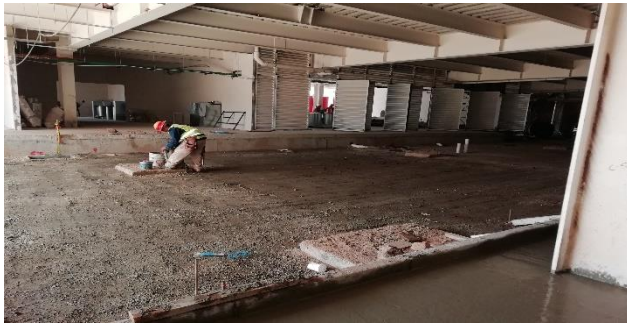
Se realizaron 3 sondeos en los terraplenes referentes al estacionamiento de personal, en la “*Construcción del Hospital General de Zona de 144 camas en el Municipio de Pachuca, Hidalgo*”; como se aprecia en la ilustración 3 y 4.

*Ilustración 3. Selección de la muestra.*

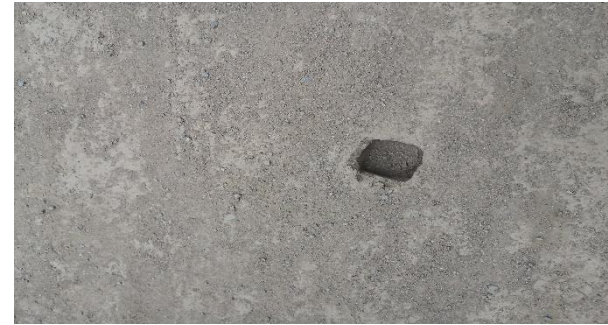
*Ilustración 4. Sondeo realizado en el estacionamiento del personal.*

Se realizaron 3 sondeos en los terraplenes pertenecientes al estacionamiento de personal conforme a la normativa NMX-C-511-ONNCCE-2015, las cuales cumplen de acuerdo al catálogo de conceptos el cual establece un grado de compactación mínimo del 100%.

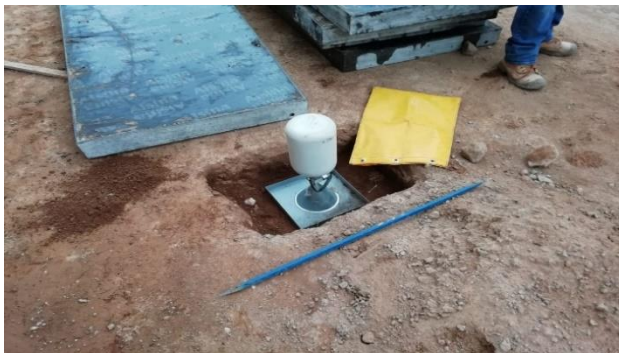
De los 6 sondeos realizados, se verifico a través del método de cono y arena el porcentaje de compactación en los trabajos desarrollados, pertenecientes a la rampa de acceso a planta baja y estacionamiento de personal al contrato número **1-15130001-4-13086**, relativo a la obra denominada “*Construcción del Hospital General de Zona de 144 camas en el Municipio de Pachuca, Hidalgo*”, como se aprecia en las ilustraciones 5, 6, 7 y 8.

*Ilustración 5. Uso del método de cono y arena en estacionamiento de personal.*

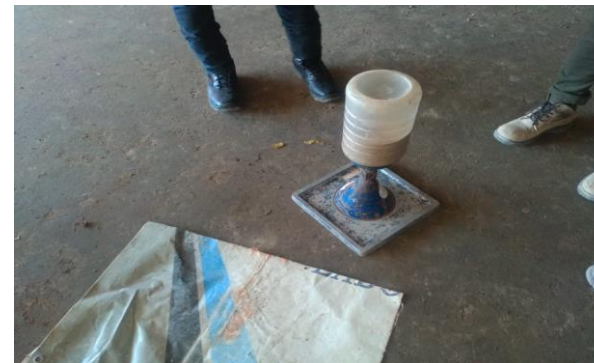
*Ilustración 6. Verificación del grado de compactación en base.*

Se realizaron 6 sondeos para verificar el porcentaje de compactación en los trabajos desarrollados, las cuales cumplen de acuerdo a lo estipulado en los conceptos de trabajo del catálogo original números OC01-EXT-004 y OC11-025-006; los resultados fueron asentados en los reportes de laboratorio, que consta de 1 foja, en el folio 001, contenidos en el anexo 1

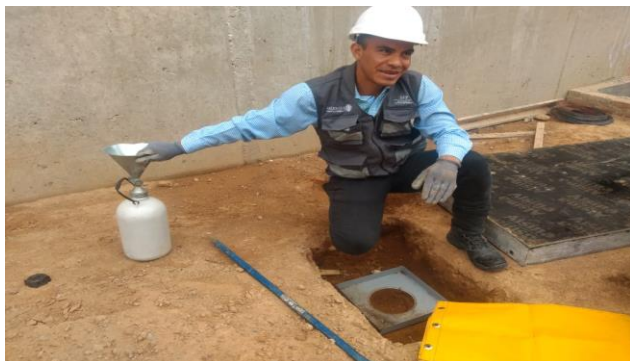
Ilustración 7. Uso del método de cono y arena en rampa de acceso.

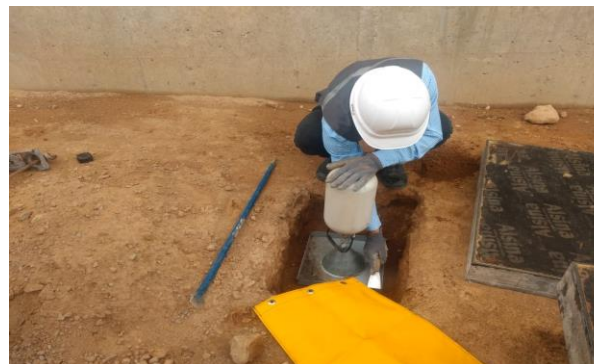
Ilustración 8. Verificación del grado de compactación en terraplén.
