Entidad: Instituto Mexicano del Seguro Social en Hidalgo	Sector: Salud	Clave: 1212NDF003
Unidad Auditada: Delegación Estatal del IMSS en Hidalgo	Clave de programa: 230 Obra Pública

Dictamen de Verificación de Calidad de Obra Pública relativa al Contrato núm. 1-15130001-4-13086

Tipo de revisión: Verificación de Calidad

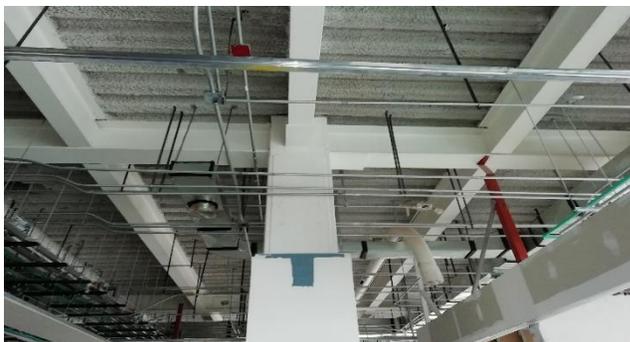
Ilustración 1. Selección de la muestra.

En las ilustraciones 1 y 2 se muestra la limpieza de los elementos, para liberarlos de chisporroteo de soldadura, grasa, óxido, pintura, aceite, polvo y cualquier agente que impida el acceso del penetrante a las discontinuidades, ya que las áreas de inspección deben estar limpias y secas en la “*Construcción del Hospital General de Zona de 144 camas en el Municipio de Pachuca, Hidalgo*”.

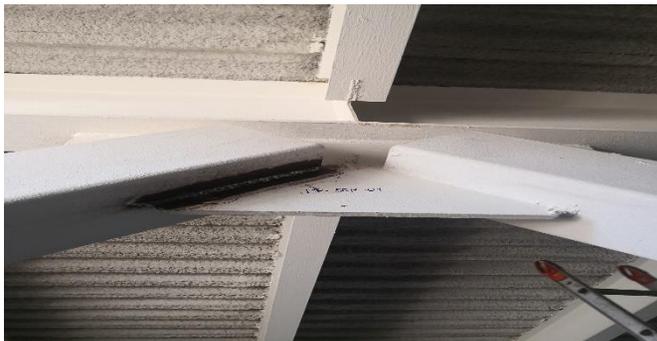
Ilustración 3. Marcaje.

En la ilustración 3 y 4 se aprecia la aplicación del líquido penetrante y el marcaje de las zonas de inspección con una flecha; el inicio de ésta indica el punto cero de referencia y la punta la dirección de inspección.

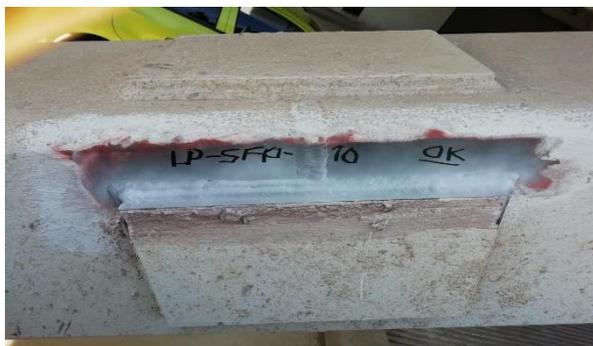
Ilustración 5. Aplicación del líquido revelador.

Después del tiempo requerido por el penetrante para ingresar en las discontinuidades, se removió el excedente frotando correctamente la pieza para evitar extraer el indicador alojado en las discontinuidades, se aplicó el líquido revelador y se realizó la evaluación de inspección por líquidos penetrantes, como se aprecia en las ilustraciones. 5 y 6.

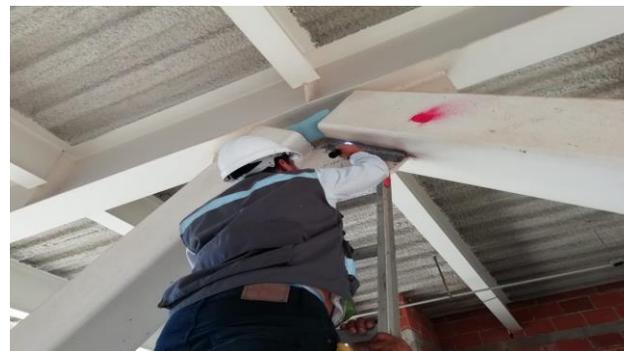
Ilustración 6. Evaluación de la soldadura.

Se ejecutaron 10 inspecciones por prueba de líquidos penetrantes en las uniones de soldadura de los empates de vigas, columnas y contraventeos en el sótano del inmueble; fueron evaluadas de acuerdo con las especificaciones de AWS D1.1, Sección 6, y no presentaron ninguna indicación relevante de poro, escoria y socavado; los resultados fueron asentados en los reportes de laboratorio, que constan de 1 foja, en el folio 001, contenidos en el anexo 1.

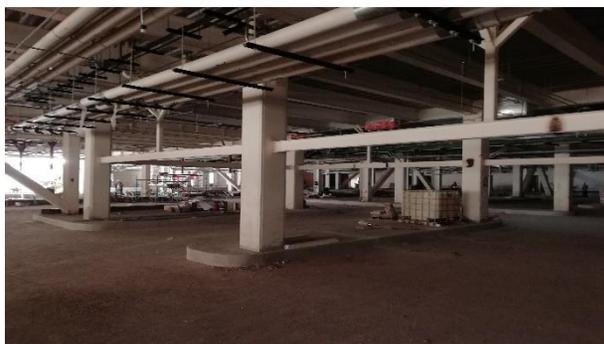
Ilustración 7. Selección de la muestra.

En las ilustraciones 7 y 8 se observan los trabajos de preparación y limpieza, en los cuales se utilizó limpiador, agua y tela, para realizar un barrido eficiente con la zapata en las uniones soldadas en empates de vigas, columnas y contraventeos del sótano en la “*Construcción del Hospital General de Zona de 144 camas en el Municipio de Pachuca, Hidalgo*”.

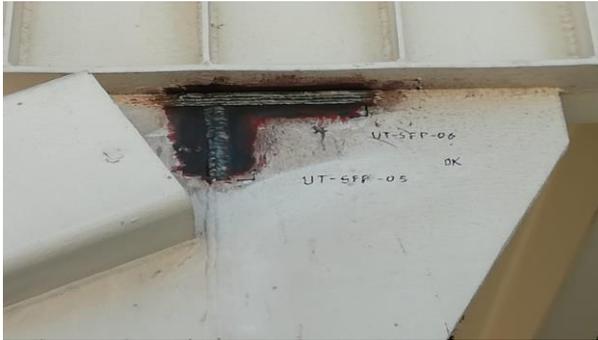
Ilustración 9. Marcaje.

En la ilustración 9 y 10 se aprecia la aplicación del acoplante industrial para el área de barrido en cada uno de los elementos estructurales, y el marcaje de las zonas de inspección con una flecha; el inicio de ésta indica el punto cero de referencia y la punta la dirección de inspección.

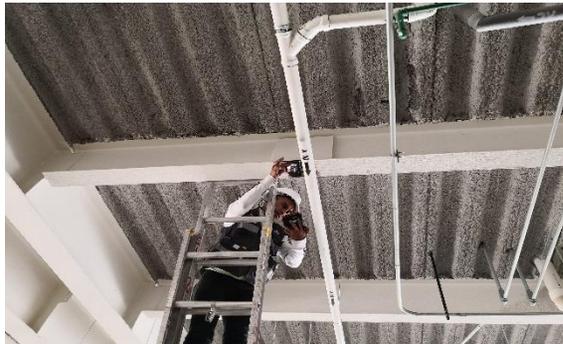
Ilustración 11. Barrido de las soldaduras.

Posteriormente, comenzó la inspección por ultrasonido para verificar la homogeneidad del cordón de soldadura en primera y segunda pierna, como se muestra en las ilustraciones 11 y 12.

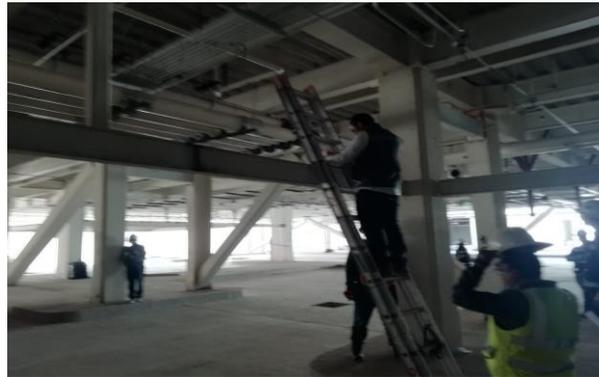
Ilustración 13. Barrido de las soldaduras.

Después de realizar las pruebas de ultrasonido, el Residente de obra del IMSS, fueron testigos de la evaluación de cada uno de los elementos estructurales y observaron los resultados obtenidos de la verificación de calidad, como se muestra en la ilustración 13.

Se ejecutaron 16 pruebas de inspección por ultrasonido a través de un transductor de 2.25 MHz y una zapata angular de 70 grados en los cordones de soldaduras de los empates de vigas, columnas y contraventeos del sótano; fueron evaluadas de acuerdo con las especificaciones de AWS D1.1, Sección 6, inciso f, y no presentaron ninguna indicación relevante; los resultados fueron asentados en los reportes de laboratorio, que constan de 2 fojas, del folio 002 al folio 003, contenidos en el anexo 2.
