Anexo C

1. Inspección a la Unidad de Adquisición de Datos (Data Acquisition Unit, DAU).

3. Inspección a las luces del panel de advertencia (Master Warning, MW) y de precaución (Master Caution, MC).

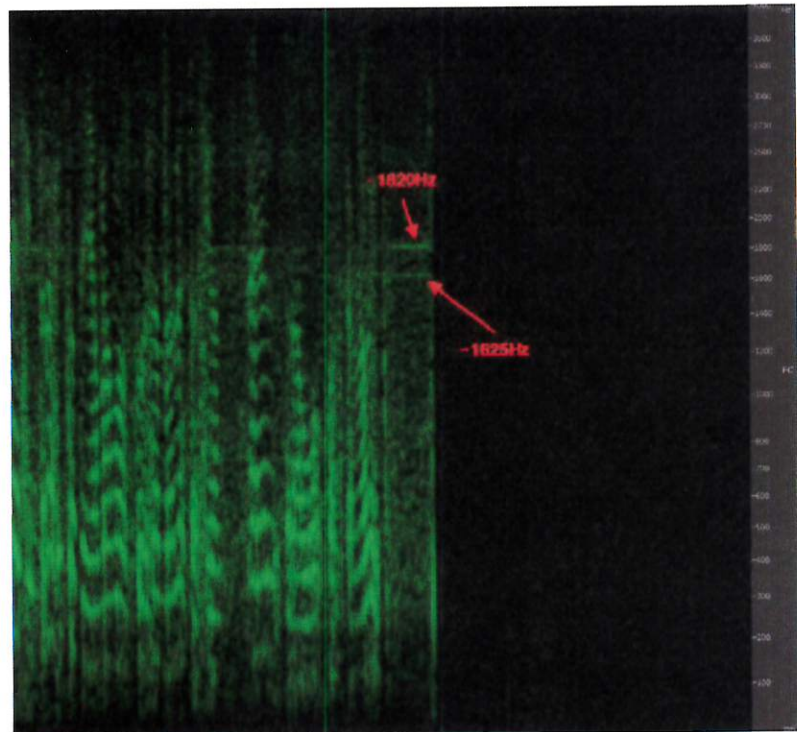
2.b. Espectro del audio se aprecian las dos frecuencias

El investigador a cargo entregó un archivo de audio que incluye todas las comunicaciones establecidas por la tripulación del XA-BON con la Torre de Control Puebla, así como otras comunicaciones de radio de otras aeronaves. El archivo tiene una duración de 00:14:58.368 minutos, el cual fue proporcionado por SENEAM a través de la Torre de Control Puebla. De acuerdo con el reporte del fabricante la calidad del contenido del archivo de audio es muy deficiente, sin embargo, lograron identificar con la ayuda de un software en la frecuencia del archivo de audio del XA-BON la frecuencia de rotación cercana a 1'820 Hz del acoplamiento entre el piñón Gleason y el engranaje dentro de la carcasa del Main Gear Box y posiblemente una segunda armónica que es compatible con la del engrane planetario (Planet Gear) 1'625 Hz, ambas con referencia a la velocidad de rotación al 100%. Debido a la baja calidad del audio no lograron identificar otras frecuencias en el archivo de audio del XA-BON.

Teniendo en cuenta las evidencias del audio de las comunicaciones establecidas entre el XA-BON y Torre de Control Puebla, es posible determinar que el XA-BON no mostró ningún comportamiento de frecuencia inusual durante las comunicaciones establecidas con los Servicios de Tránsito Aéreo.

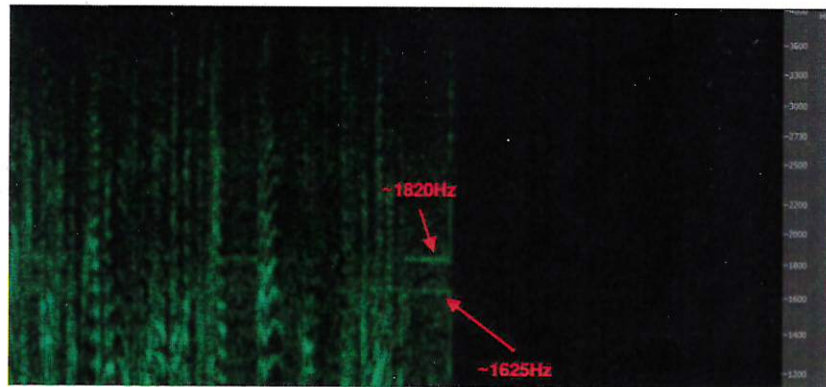
2.d. Fluctuación en la velocidad de rotación del rotor principal

El área de especialistas de Leonardo Helicopters también realizó el análisis a la última transmisión desde el helicóptero, en el minuto 00:14:486, en la cual no hay voz o evidencia de identificación de helicóptero, esta transmisión dura aproximadamente 200 msec esta comunicación se vio afectada principalmente por un ruido en toda la transmisión, sin embargo, el software que realiza el análisis de espectro fue capaz de identificar una frecuencia de alrededor de 1'820 Hz que parecía fluctuar ligeramente en el rango entre 1'820 Hz y 1'775 Hz. Esta frecuencia de 1'775 Hz es compatible con una velocidad de rotación de aproximadamente el 98%, siendo esta la última transmisión que se tiene en el archivo de audio.

La última parte de audio ubicada a los 00:14:486 min de duración del archivo de audio, se destaca una posible frecuencia fluctuante en torno a los 1'820Hz, sin embargo, por las evidencias disponibles no se puede determinar en qué momento del vuelo se produce esta fluctuación y ésta correlacionarla con el momento de la pérdida de control del helicóptero.

También esta fluctuación se pudo deber a un cambio de actitud del helicóptero o de la dirección del viento.

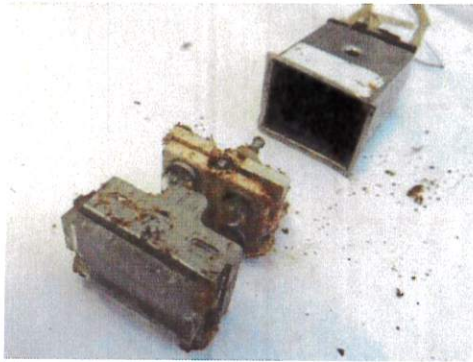
3.a. Master Caution con sus bulbos en su interior

Una inspección visual inicial destacó daños mecánicos significativos en los indicadores del MC y MW sin embargo no hubo daños por incendio. Las carcasas de ambos paneles maestros de Luces (Máster Lights) estaban intactas, ligeramente aplastadas debido al impacto. La parte frontal del MC light no está dañada estaba en su lugar y el vidrio no está roto. La parte frontal de las luces del MW estaba dañada y no se encontraba en su lugar, aunque cabe destacar que el vidrio no está roto.

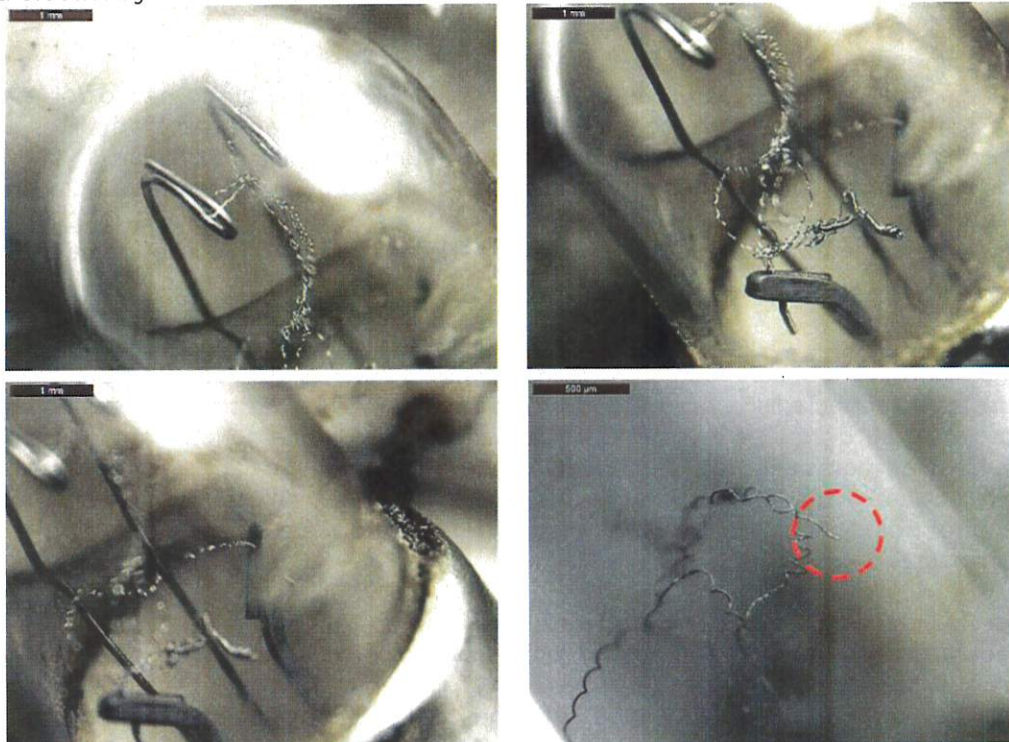
Las imágenes tomadas stero-microscope muestran la deformación de los filamentos de los bulbos. Todos los bulbos no se encontraron dañados. Solamente el bulbo B del MC que no pasó la prueba de continuidad eléctrica y muestra un filamento fracturado.

3.i. Bulbo B del MC, la cubierta de vidrio intacta, el filamento fracturado (círculo rojo) con alta deformación.

Todos los filamentos están intactos, excepto el bulbo B del MC, que muestra una fractura. La superficie de la fractura observadas en el microscopio de electrones (Scanning Electron Microscopy - SEM) muestra un aspecto liso y redondeado, indicativo que el filamento estaba caliente al momento del impacto. A pesar de que la investigación realizada a los bulbos de los indicadores de MC y MW indica que las 8 lámparas estaban ENCENDIDAS al momento del impacto, es importante considerar la posibilidad que el impacto inicial haya causado daños eléctricos que cambiaron el estado de los bulbos, mostrando una falsa indicación de precaución (caution)/advertencia (warning) que no existía antes del impacto.

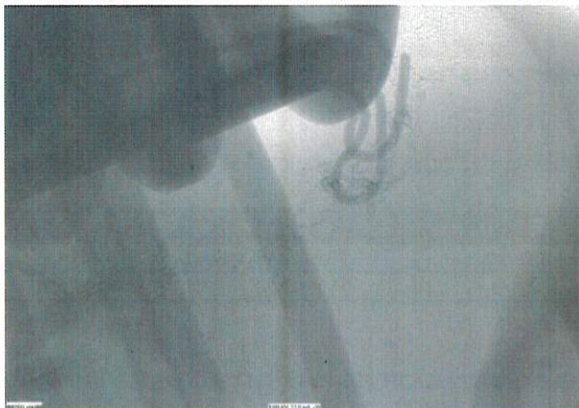
3.j. Bulbo B del MW, la cubierta de vidrio está intacta, así como el filamento elongado

La investigación realizada indica que las luces estaban ENCENDIDAS al momento del impacto. Todos los bulbos, observados en el microscopio estereoscópico, muestran a los filamentos con una alta deformación consistente en serpentear, enredados y estirados, típico de un filamento dúctil caliente después de un impacto severo (altas gravedades y de poca duración). En particular, el enredamiento del filamento es una fuerte indicación de que los bulbos estaban en PUESTO (ON), este tipo de deformación nunca se ha observado en filamentos fríos (luz apagada) sometidos a una aceleración de 2,500 g.

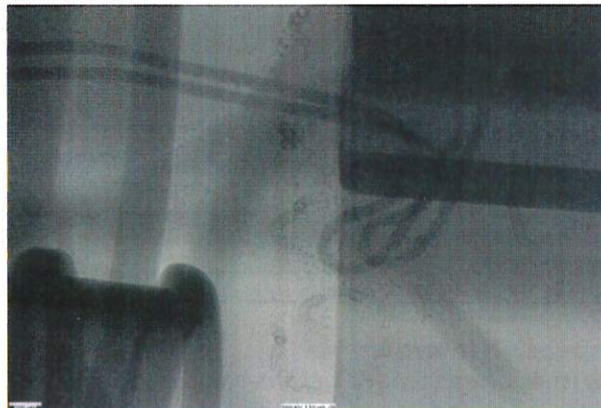
3.k. Bulbo B del MC, la cubierta de vidrio está intacta, así como el filamento elongado
