Anexo D

1. Resultados de la inspección a los restos del cuerpo básico.

Después del término de la investigación de campo y de realizar el armado del helicóptero, los investigadores y expertos determinaron enviar los restos de los componentes que involucran el control del helicóptero a las instalaciones del fabricante Leonardo Helicopters, ubicadas en Cascina Costa, Milán, Italia, para realizar una inspección más detallada de los componentes.

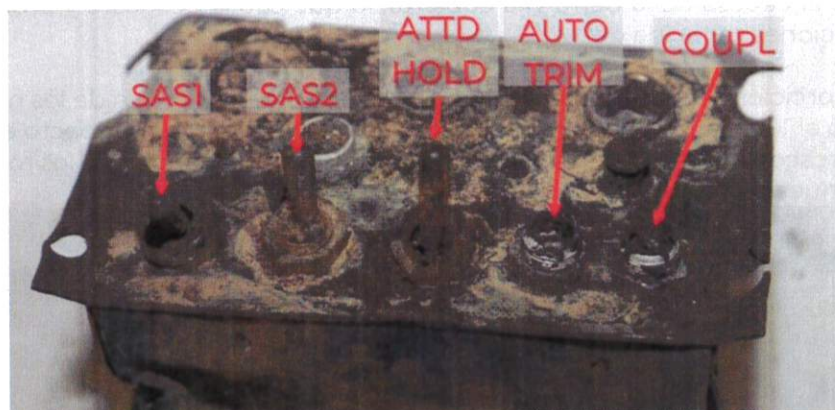
De los cinco interruptores con los que cuenta el panel de control, tres interruptores permanecieron en el panel de control y dos no estaban presentes. Los tres interruptores presentes son "SAS1", "SAS2", y "ATTD Hold". El SAS1 se encontró en la posición de cortado (OFF). El "SAS2" y "ATTD Hold" estaban en la posición de puesto (ON). Los interruptores del "Auto Trim" y "Coupl/Decoupl" no estaban presentes. El interruptor "SAS1" podría ser empujado hasta la posición de "ON" pero no permanecería en esa posición ya que regresaba automáticamente a la posición de OFF, esto sucede cuando no se aplica energía eléctrica al helicóptero y se espera este comportamiento de este interruptor.

1.2.a. Conjunto del Panel de Control del Helipilot con la configuración encontrada.

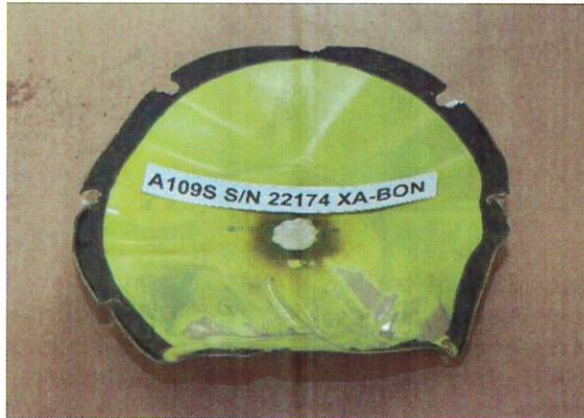
1.3.a. Superficie interna de la cubierta

⁴ El patrón de rozamiento modular está relacionado con el choque entre la barra y la cubierta como se puede apreciar en la imagen 1.3.a.

El rozamiento que se encuentra en el interior de la cubierta es el resultado del espacio reducido entre la cabeza de la barra y la cubierta.

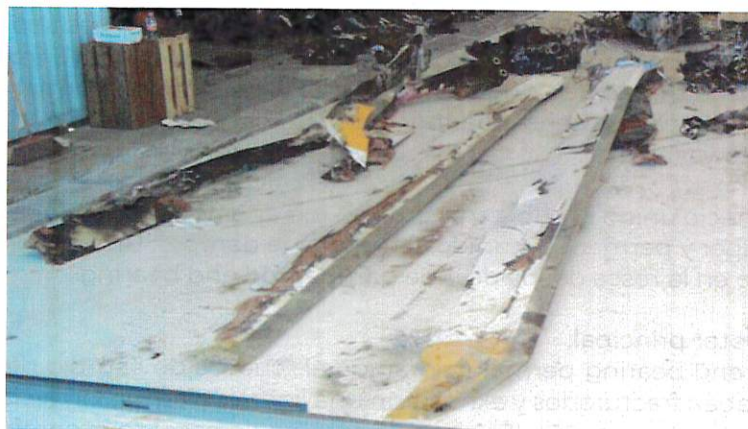
i. Las palas del rotor principal evidencian fracturas por sobrecarga, así como sus respectivas horquillas y cojinetes elastoméricos.

1.4.1.a. Daños en las cuatro palas del rotor principal

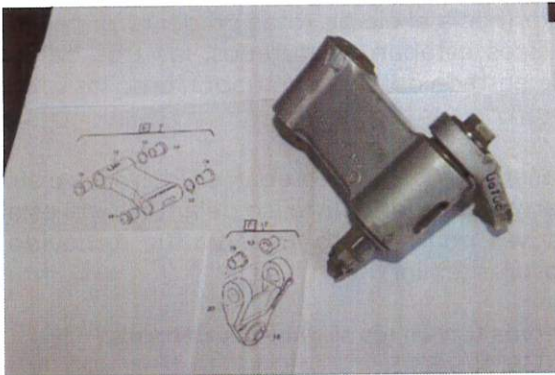
El eslabón superior de la tijera rotativa (Rotating scissor upper link) permaneció unido al núcleo del plato oscilante. El eslabón superior fue removido de su posición de diseño. El perno de sujeción del núcleo del plato oscilante y el eslabón superior se doblaron por lo que fue necesario utilizar un mazo para quitar el perno. El eslabón superior presentaba una deformación torsional muy leve y no se

1.4.2.a. Mitad superior de la tijera rotativa después del desensamble.

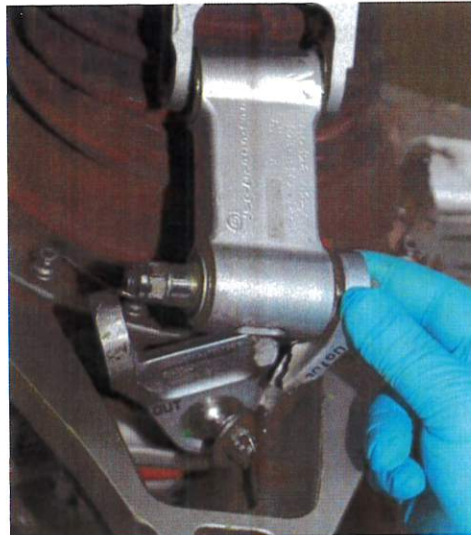
1.4.2.b. Tijera rotativa antes de desensamblar.

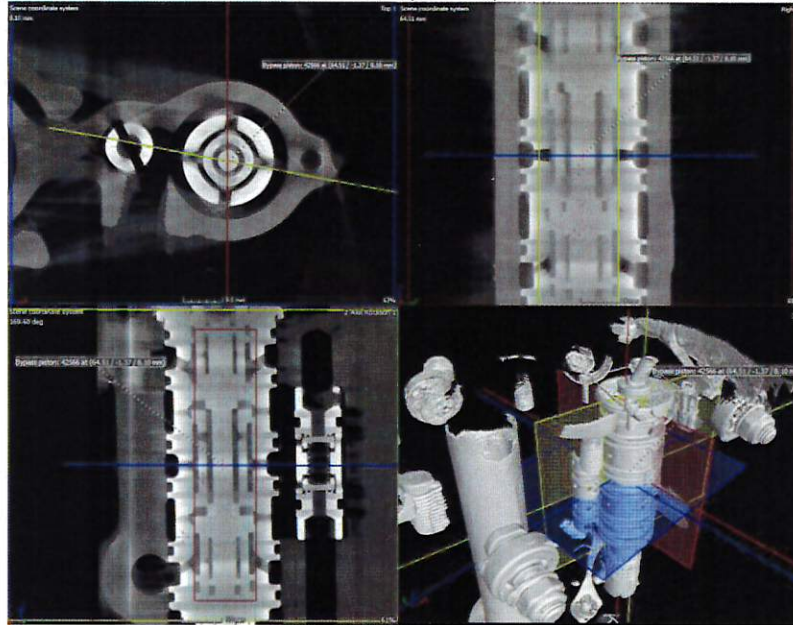
- Presenta gran daño producido por el impacto contra el terreno, lo que provocó que los 4 orificios de conexión entre las mitades superior e inferior, la flexión del pistón y una deformación por torsión significativa de la leva de retro-alimentación.

- El cuerpo exterior de aluminio se encontró fracturado en varias áreas.
- Los dos pasadores que conectan la leva de entrada a la válvula de bobina también se encontraron desplazados o fracturados en la sección más débil del MRA.

- La posición de la válvula de bobina en la manga no es consistente con la superior. Esto puede deberse al fallo de la conexión entre los cuerpos superior e inferior al momento del impacto.

1.4.5.1.a. Vista de las imágenes en 3D de la parte inferior del MRA blue
