Anexo E

1. Informe de hechos en tomografía computarizada.

2. Inspección destructiva de los actuadores lineales electromecánicos.

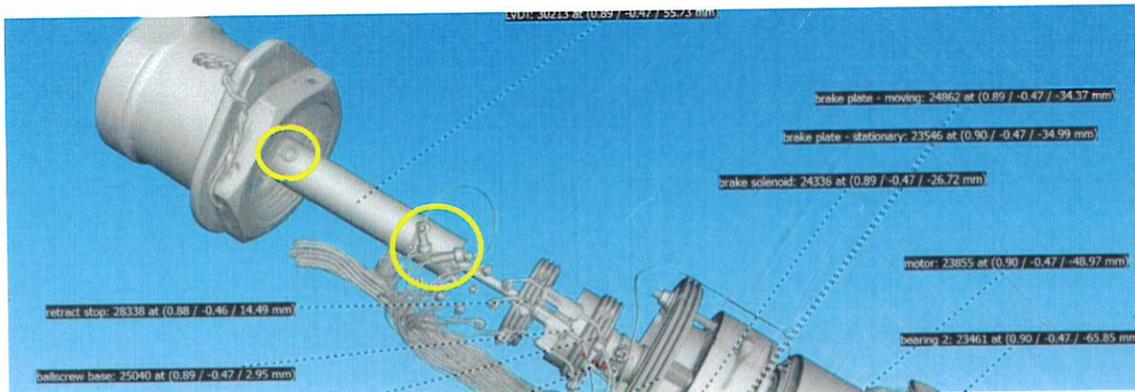
- El LVDT parecía no estar centrado dentro de su eje.
- La base del tornillo de bola estaba a 5,97 mm del tope de retracción.
- No hubo indicios de virutas de metal dentro de la cavidad del tornillo de bola.
- Los pines de la placa de freno móvil parecen estar enganchados con las muescas de la placa estacionaria.
- No hubo indicios de soldadura presente en el cable de los cepillos para unir las conexiones del elemento.
- Había un objeto de densidad media presente dentro del cuerpo del actuador.
- Había un objeto de alta densidad presente dentro del actuador.

Fig. 1.a. Se observan dos tornillos sueltos y una arandela

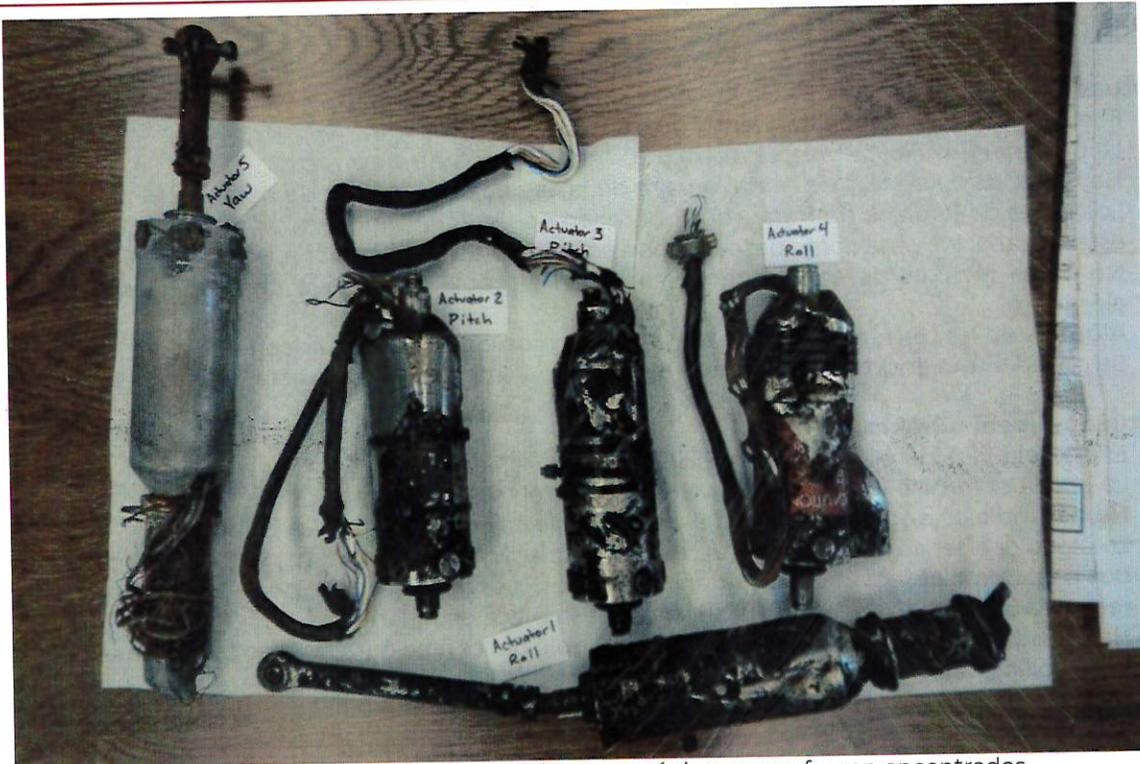
2.a Los cinco actuadores lineales electromecánicos como fueron encontrados

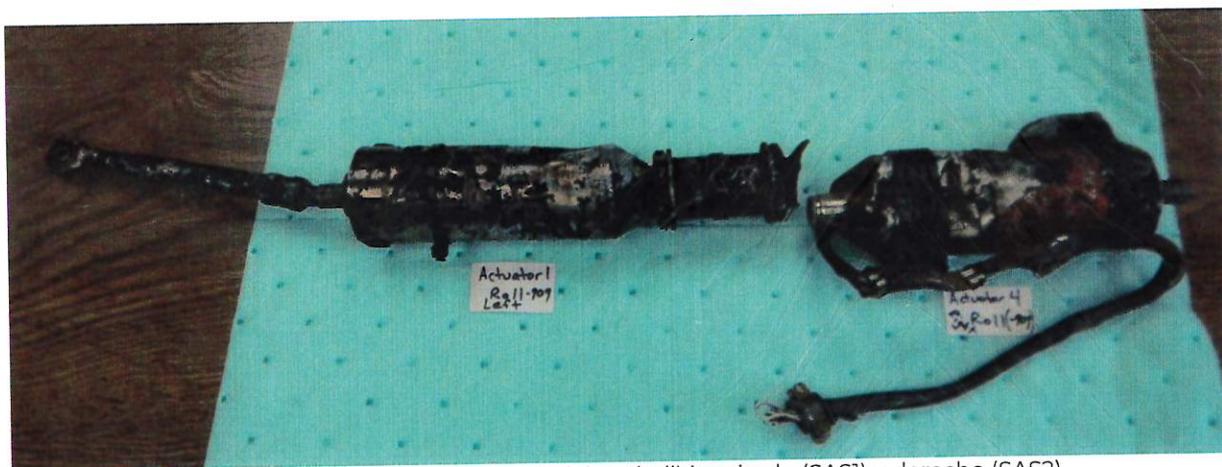
- Posición izquierda (N/P 4012373-909) N/S 0908L409
- Todavía tenía la terminal del eslabón conectada a su extremo de salida. La contratuerca, (la arandela dentada) y la arandela de bloqueo (pestaña de bloqueo) estaban presentes, pero el cable de seguridad no estaba.

2.1.a. Actuadores lineales de alabeo (roll) izquierdo (SAS1) y derecho (SAS2)

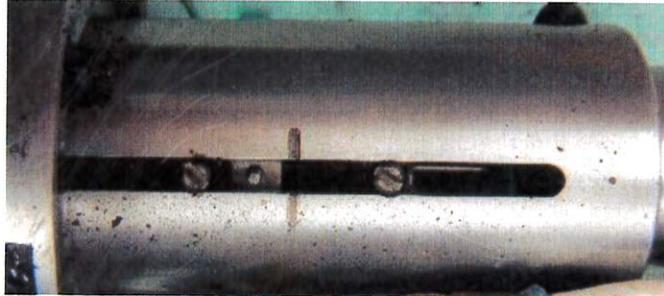
- El tubo de conexión permaneció unido a este actuador. Una pequeña porción de la carcasa del actuador lineal de banqueo (roll) derecho estaba unida al tubo de conexión. No había cable de seguridad en la tuerca de conexión del tubo.
 - El tubo de conexión fue removido por el experto de Honeywell.
 - El LVDT¹ no sobresalía de la carcasa y no estaba fracturado.
 - El ballscrew (tornillo de bola) permaneció alineado con las marcas de alineación en la carcasa.

2.1.b. El tornillo de bola se observó en posición de retraído

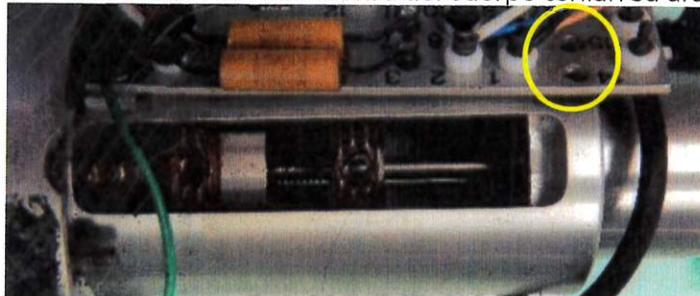
- Los tornillos de soporte externo de la tarjeta electrónica no estaban presentes, por lo que la tarjeta electrónica estaba suelta en ese extremo, sin embargo, permanecía conectada al cuerpo del actuador lineal en el extremo opuesto. Los tornillos que se encontraban sueltos dentro del cuerpo tenían su arandela.

2.1.c. Dos tornillos delanteros que sujetan la tarjeta al cuerpo del actuador no se encontraron en su posición de diseño

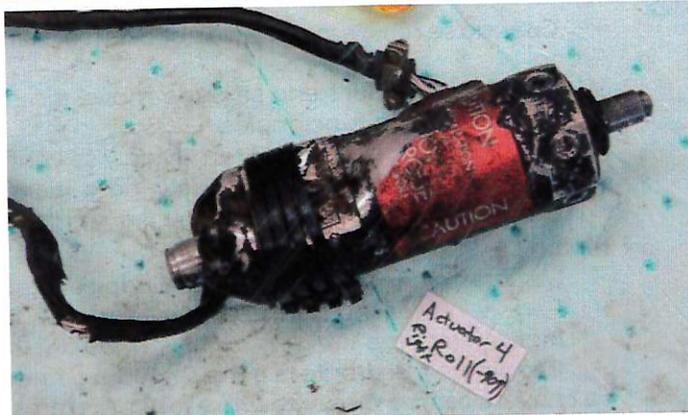
- Se retiraron los tornillos de la cubierta (había cables de seguridad en cada tornillo) y la cubierta se retiró a la fuerza con un martillo. El cuerpo del actuador tenía suciedad en partes de su superficie, así como los componentes internos con los anillos de ajuste de carrera y el tope de carrera.
- El tope de carrera estaba al lado del anillo de ajuste de carrera, del lado de extensión. La extensión del actuador se correlaciona con una entrada de alabeo hacia la izquierda.

2.1.d. Condiciones externas del actuador 4 (roll 2, SAS2)

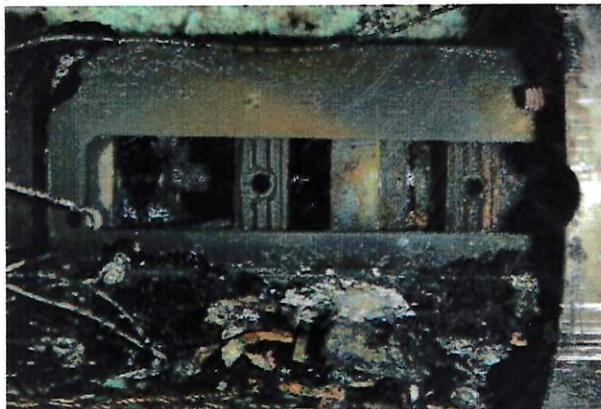
- Los dos empaques tipo anillo de la carcasa se degradaron térmicamente y se desintegraron durante la extracción de la cubierta. La cubierta fue removida usando una prensa.
- Las superficies del cuerpo del actuador lineal y los componentes internos mostraron daños térmicos. Se observó presencia de hollín en las superficies de los componentes internos.
- Se observó material en la cubierta del actuador, posiblemente soldadura resolidificada, en el diámetro interno de la cubierta.
- La tarjeta electrónica estaba presente, pero algunas de los terminales se habían separado de la placa. Las comprobaciones de continuidad no se realizaron debido al daño térmico de la placa de circuito, así como en los cables.
- El tope de carrearera estaba aproximadamente a la mitad de la carrera entre los dos anillos de ajuste.

2.1.f. El tornillo de bola se encontró en posición intermedia

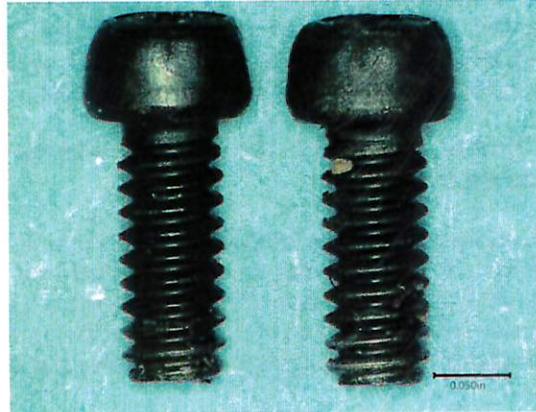
4.1.a. Imagen digital microscópica de los tornillos retirados del lado 2

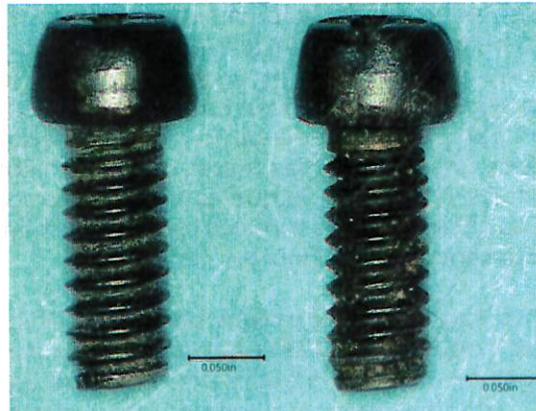
4.1.b Imagen digital microscópica de los tornillos retirados del lado 1

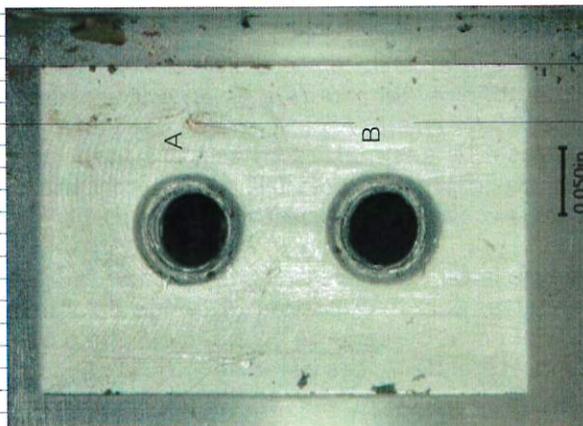
4.1.c. Lado 2 del cuerpo del actuador (ver 4.1.b.)

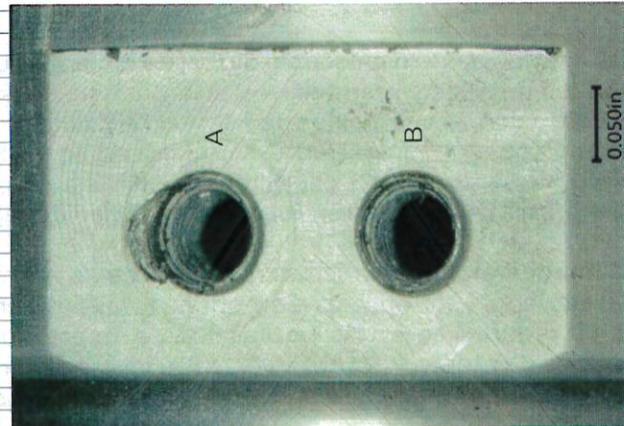
primeros de los orificios del actuador laterales 1A y B se aprecian cortadas. Las roscas en los agujeros de montaje laterales 2A y B están completamente formadas.

4.1.d. Lado 1 del cuerpo del actuador (ver 4.1.b.)

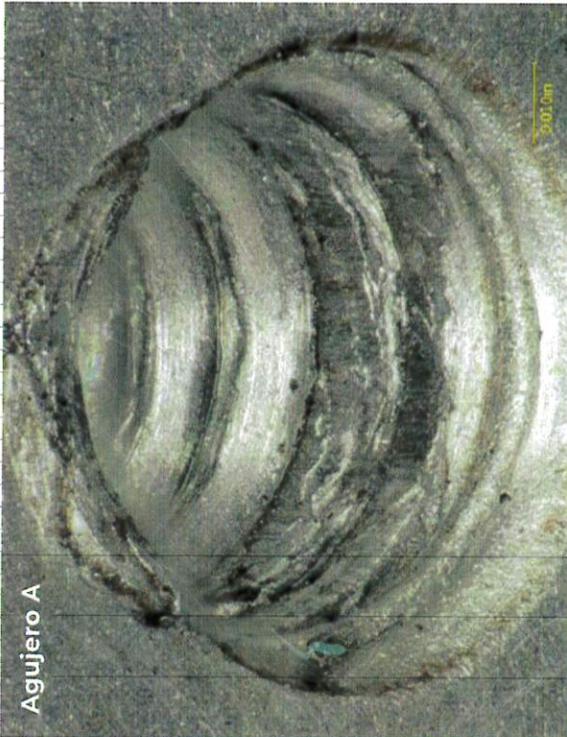
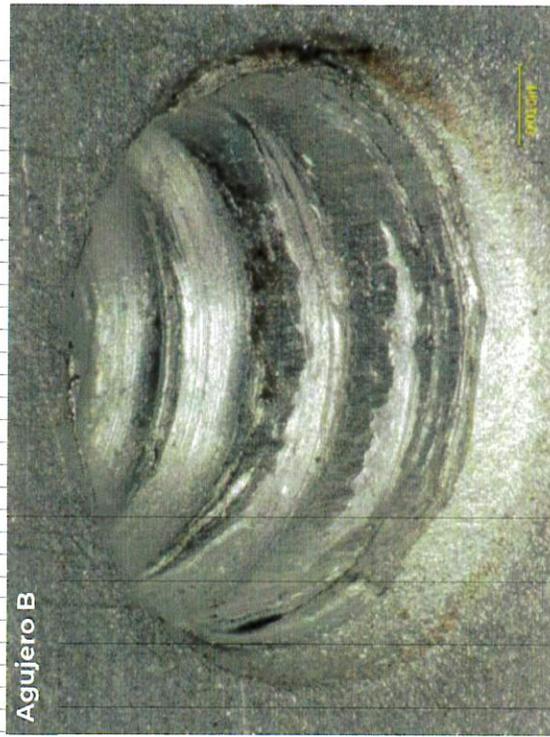
4.1.e. Imágenes de los orificios de montaje de la tarjeta electrónica lado 1
