Dirección General de Aeronáutica Civil

ACCM071/2013/MMDO

REPORTE FINAL DE ACCIDENTE

Marca:	CESSNA
Modelo:	C-208B
Año de Fabricación	2002
Marca de nacionalidad	XA
Matrícula:	XA-TXM
Propietario:	AEROSERVICIO GUERRERO S.A. DE C.V.
Lugar:	Sierra "La Giganta" a 14.7 Millas Radial 290° del Aeropuerto de Loreto, Baja California Sur
Coordenadas del sitio del Accidente	Latitud 26° 07' 0.07'' N Longitud 111° 34' 0.83'' W
Elevación	3900 pies
Fecha:	14 de Octubre de 2013

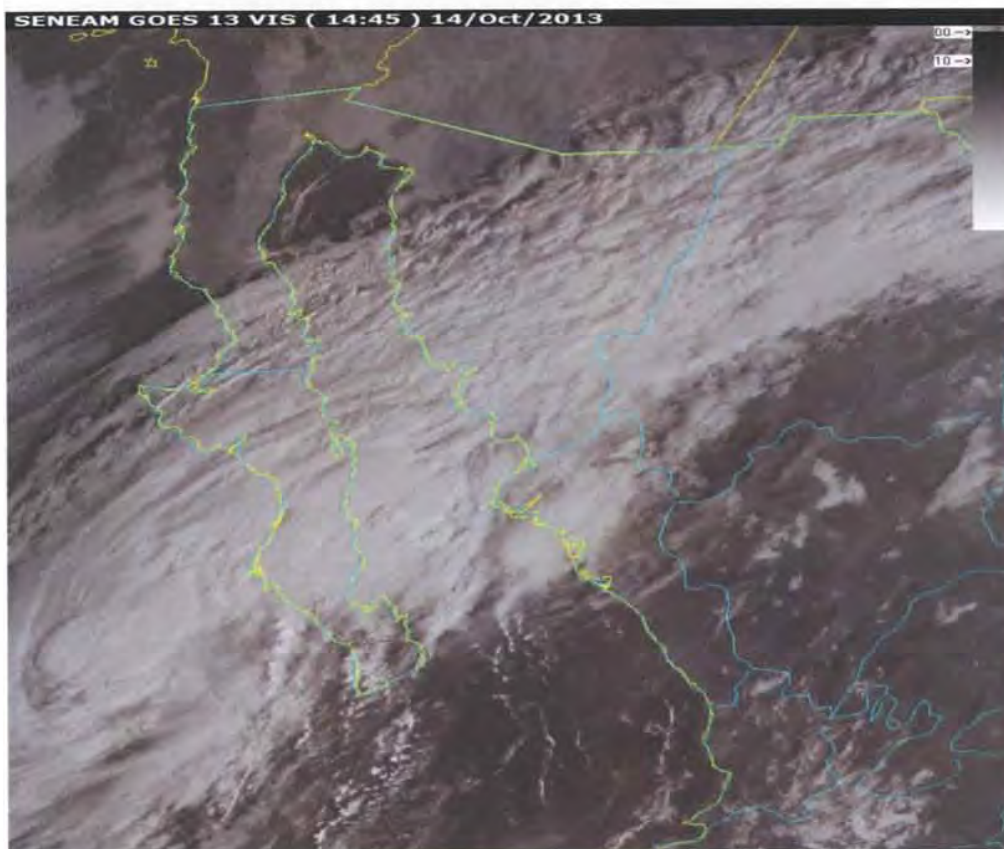
Figura 1.11.1.- foto visible de las 14:45Z donde se observa la parte central de la península cubierta por el tiempo asociado a la tormenta tropical Octave
