**INFORME FINAL**

**EXP. No. ACC/DT/AR/B/004/2019 MMMM**

Impacto, con vuelo controlado, contra la ladera de una montaña.  
Cerro San Juan, Poblado San Diego Curucupatzeo, Municipio Villa Madero, Mich.  
Helicóptero Eurocopter, EC130T2, XA-VRG.  
24 de Julio del 2019.

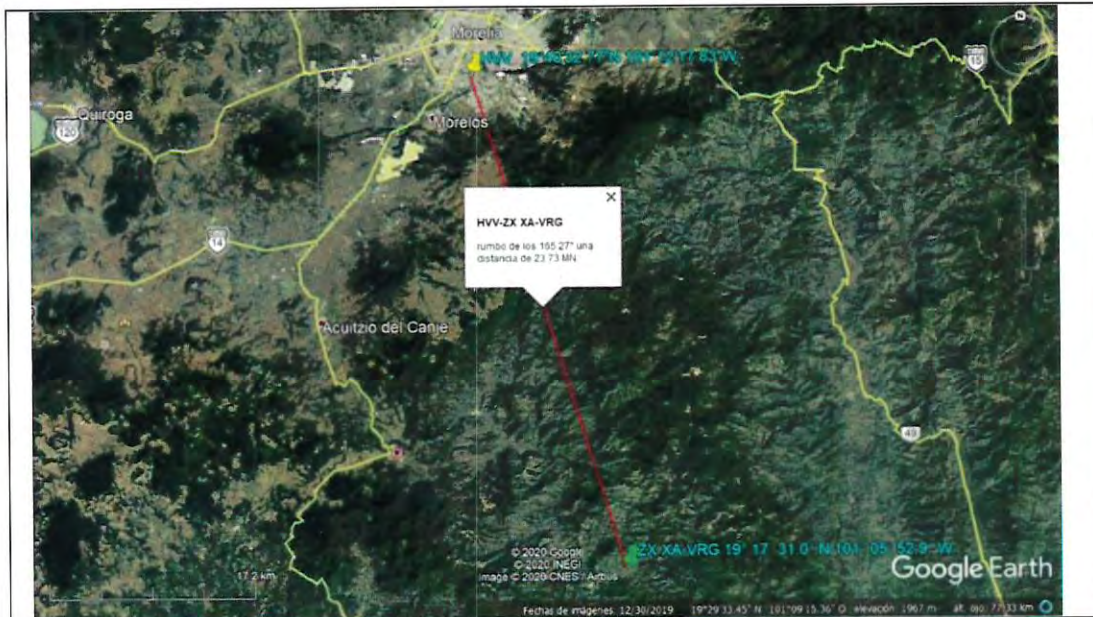
El helicóptero XA-VRG se accidenta en la Ladera Sur del Cerro San Juan

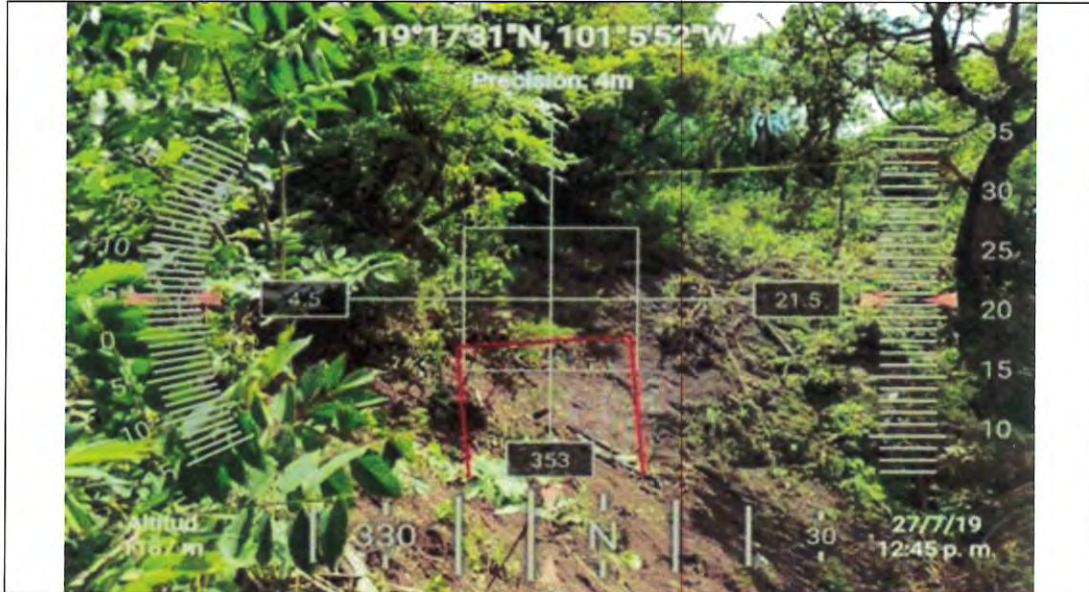
Punto de primer impacto del XA-VRG, en la ladera sur del Cerro San Juan.

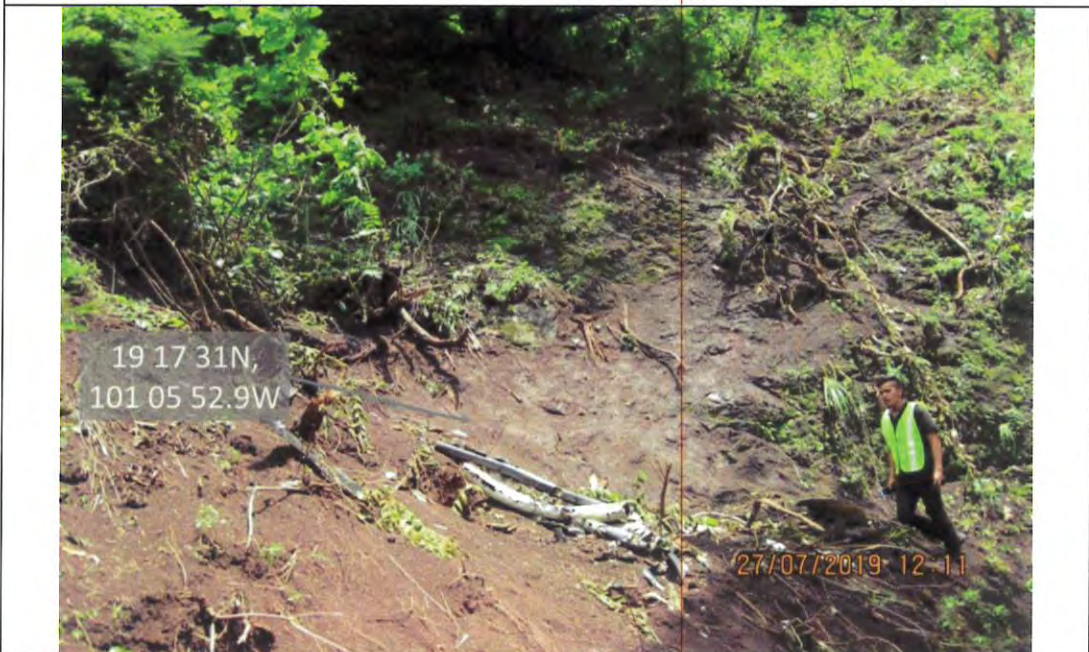
Vista del punto de primer impacto del XA-VRG contra el terreno.

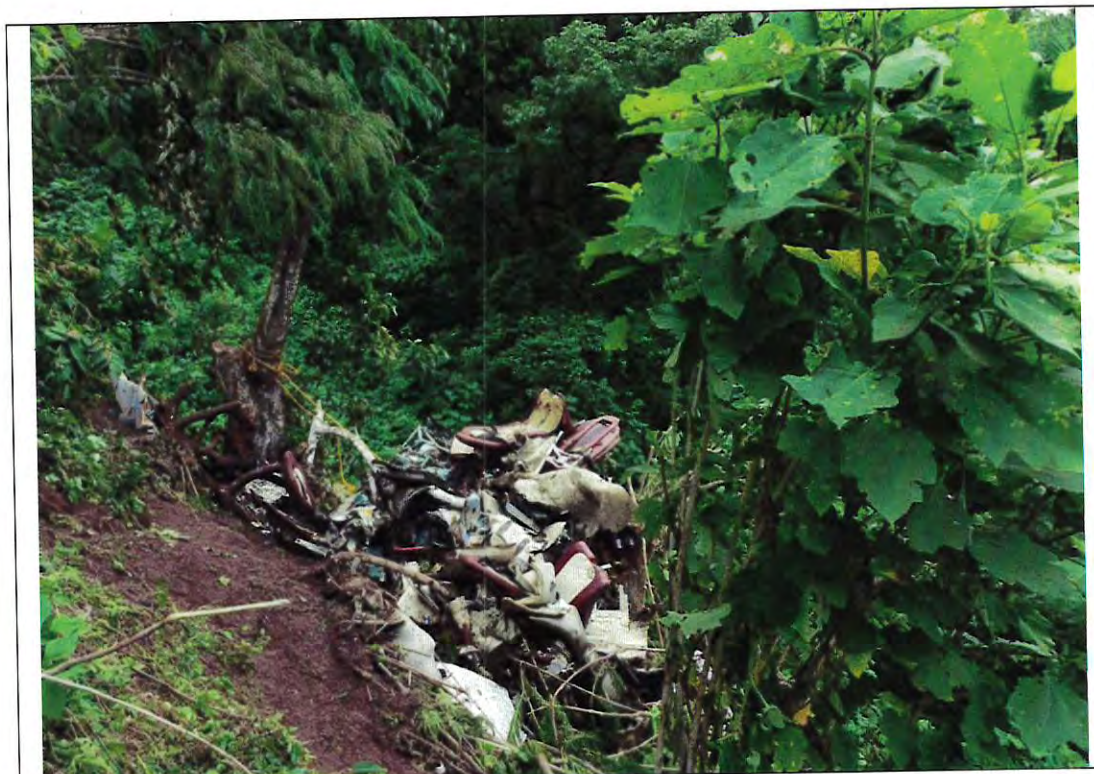
Posición final de los restos del XA-VRG, sin presencia de fuego.

El impacto contra el terreno no generó ningún conato de incendio, ni al momento del impacto, ni posteriormente; sin embargo, sí fue derramado combustible en el suelo, considerando que el tanque de combustible presentó rotura y deformación.

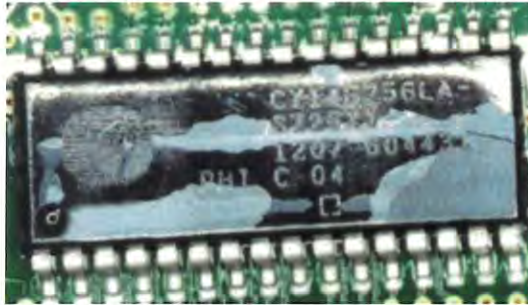
Este componente electrónico fue recibido en las facilidades de la BEA, en Francia, el 10 de septiembre del 2019. La carcasa y uno de sus conectores estaban dañados. La computadora fue abierta y las tarjetas de memoria se inspeccionaron con lentes de aumento. Para cada canal, se necesitan tres chips de memoria para recuperar los datos. En el canal A, dos de éstos chips estaban dañados (ver Figuras 1 y 2). En el canal B, los tres chips de memoria estaban en buenas condiciones.

Figura 1, Componente con rotura

Dado que los chips de memoria fueron dañados sin posibilidad de ser reparados, no fue factible efectuarles ningún trabajo adicional.

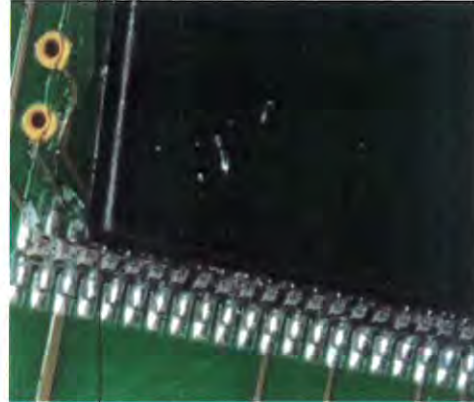
Figura 2: Componente con "pines" cortados

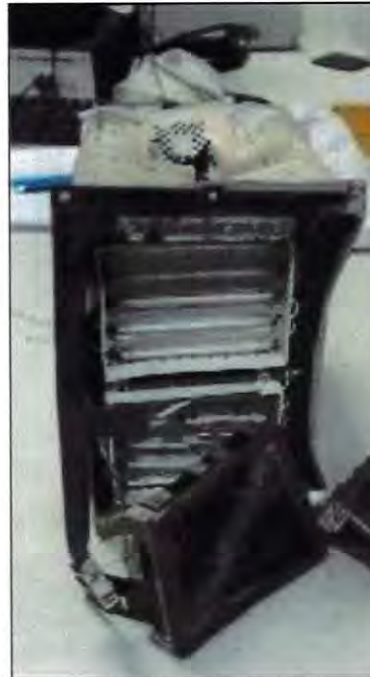
La computadora fue severamente dañada y la carcasa estaba perforada. La computadora se abrió y las tarjetas de memoria se inspeccionaron con lupa. Los dos chips de memoria (uno por canal) parecían en buenas condiciones. Las tarjetas electrónicas principales fueron secadas durante más de 48 horas, a 90°C. Los dos chips de memoria fueron separados usando una máquina de re-trabajo infrarroja, bajo monitoreo de temperatura. Se limpiaron, caracterizados eléctricamente y leídos, usando el lector de memoria de la BEA.

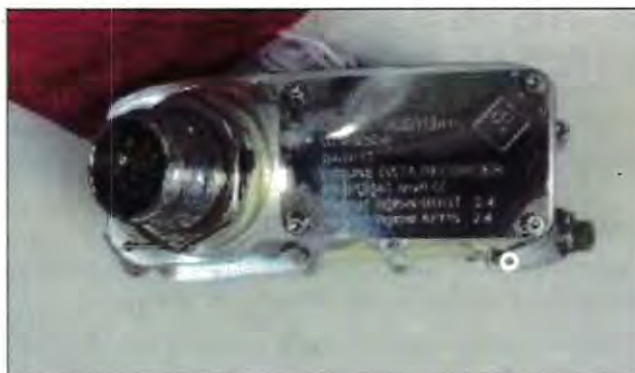
La carcasa y el conector de la computadora estaban dañados y dado que no se obtendría ninguna nueva información del EDR, comparado con los datos obtenidos del FADEC, y debido al daño que presentaban, no se le hicieron más exámenes.

No fue recuperado ningún dato.
