CENTRO NACIONAL DE
PREVENCIÓN DE DESASTRES

EVALUACIÓN DE LA SEGURIDAD ESTRUCTURAL DE EDIFICIOS

Aspectos de peligro sísmico y vulnerabilidad estructural

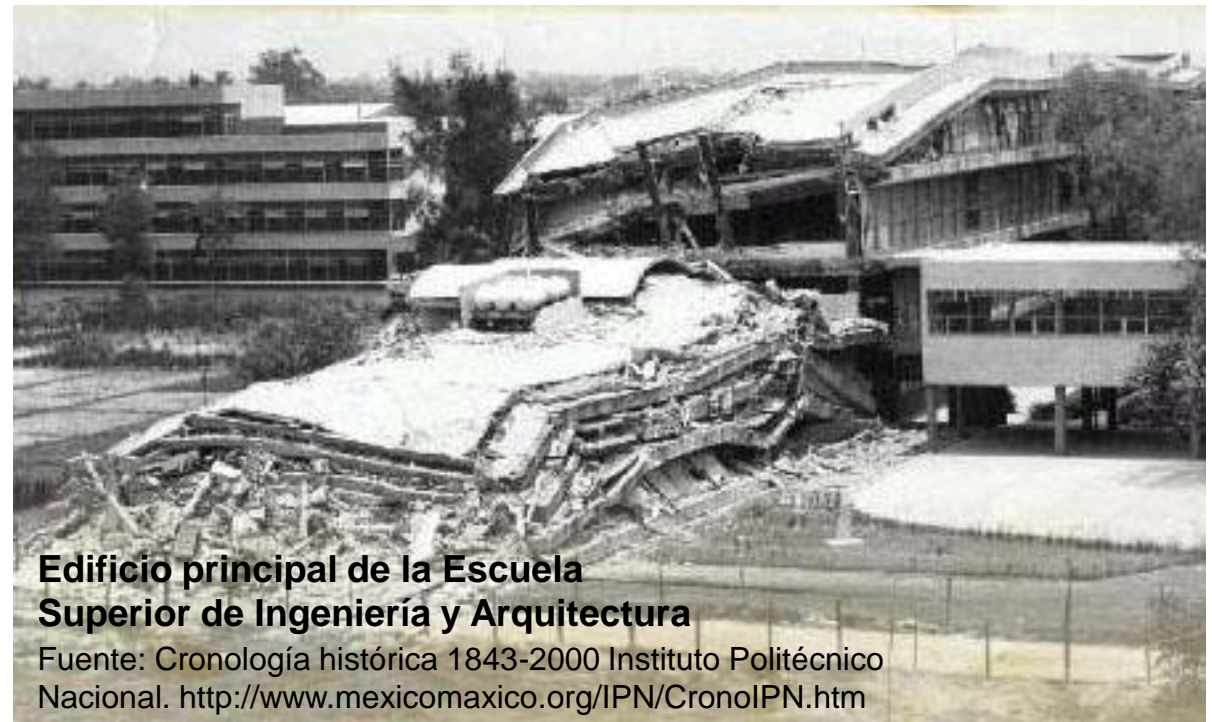
Edificio principal de la Escuela Superior de Ingeniería y Arquitectura

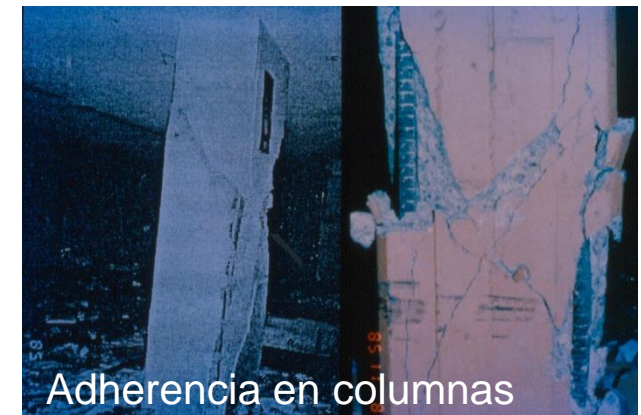
Adherencia en columnas

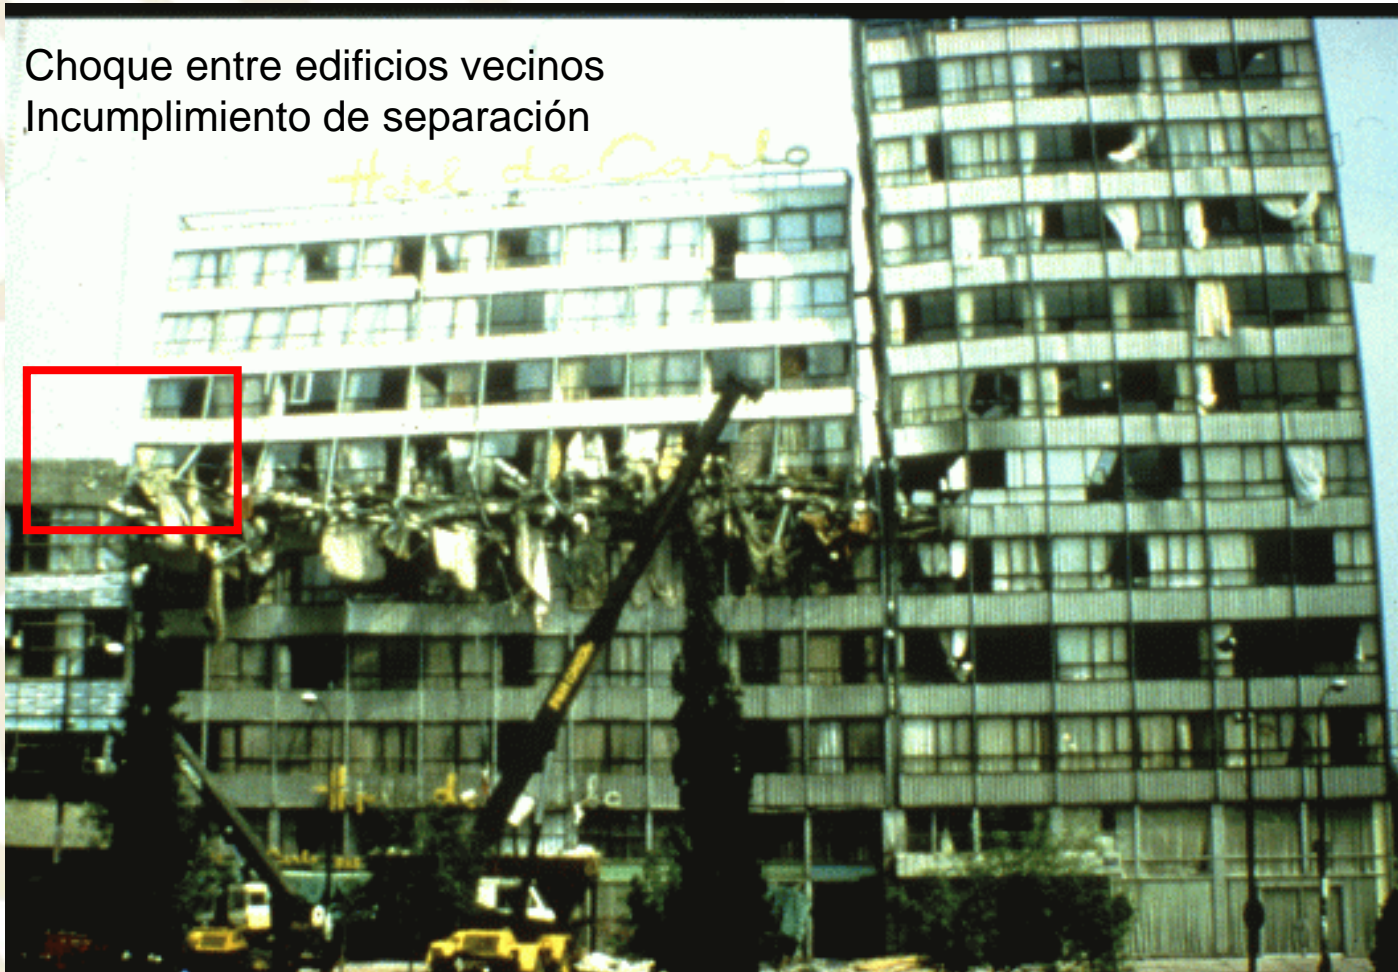
Choque entre edificios vecinos
Incumplimiento de separación

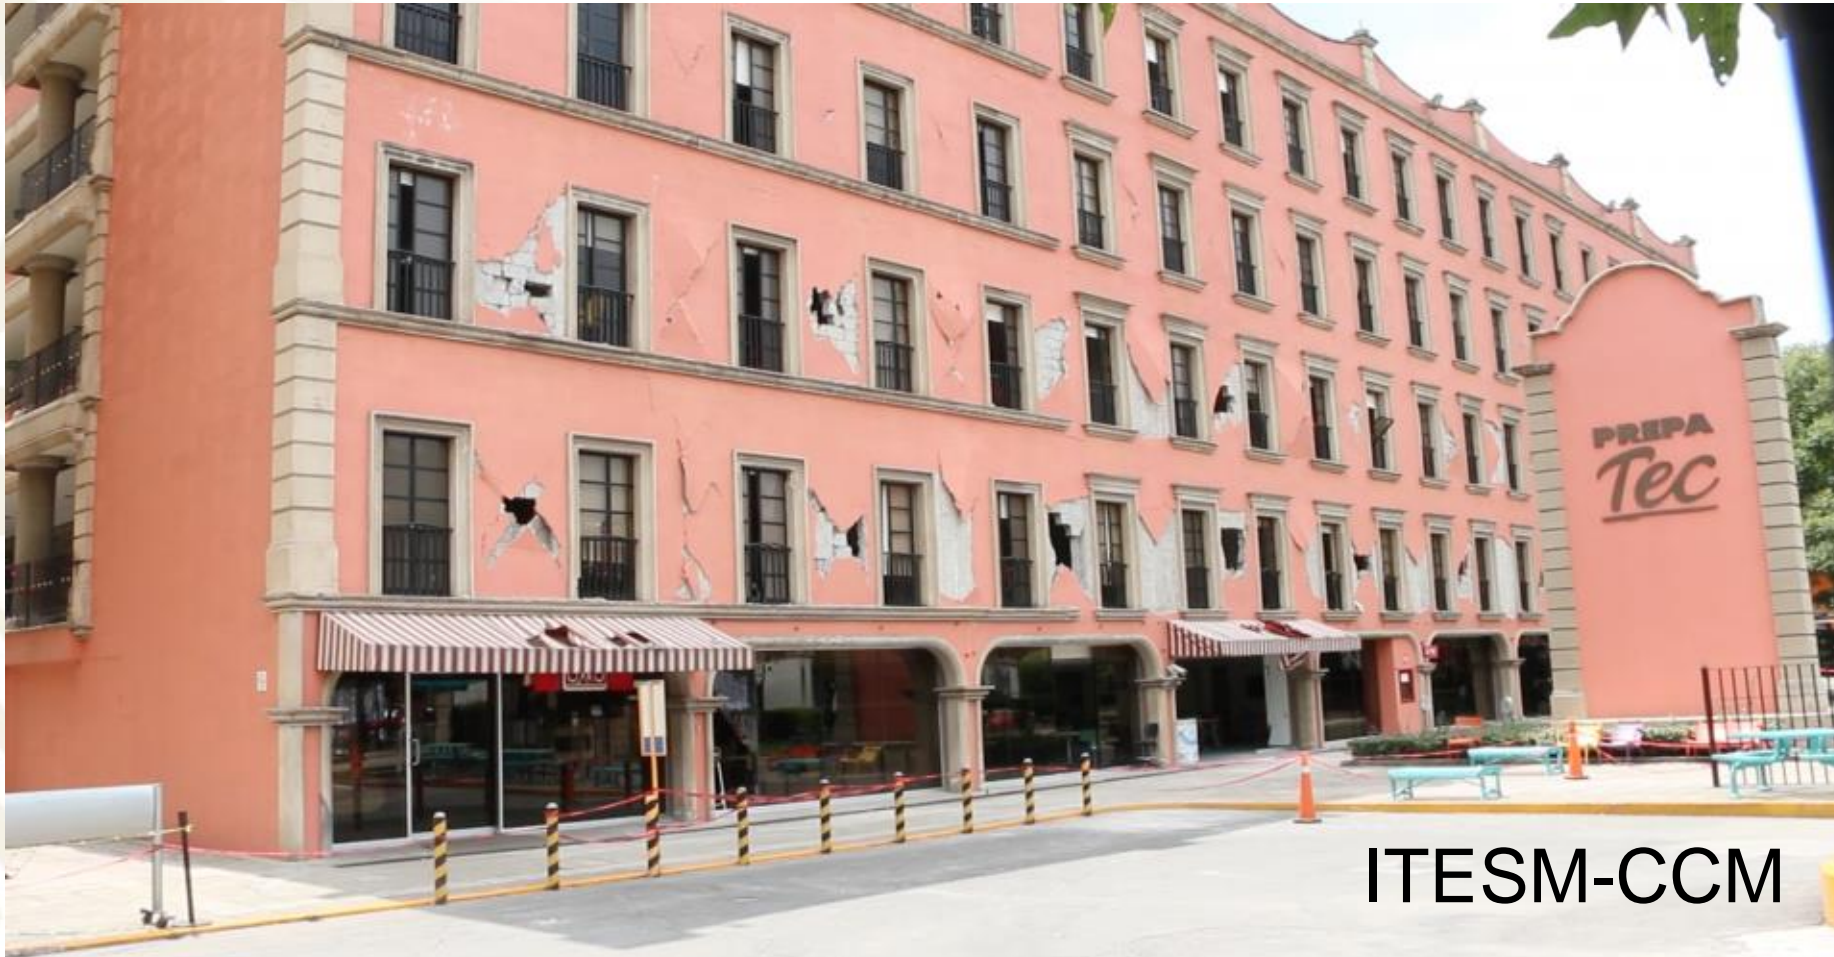
Edificación Grupo A. Con daño no estructural severo y daño estructural en puentes peatonales de conexión

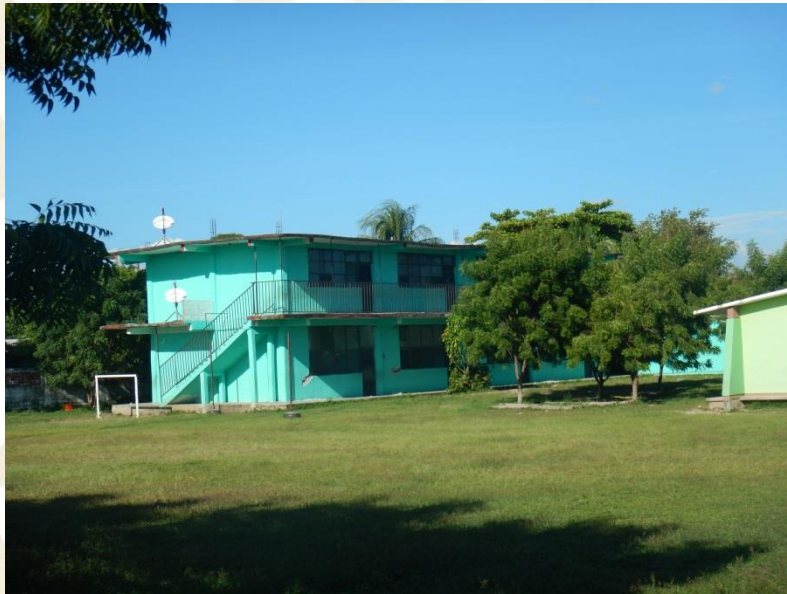
Edificaciones escolares en el estado de Oaxaca, sismo del 7 de septiembre

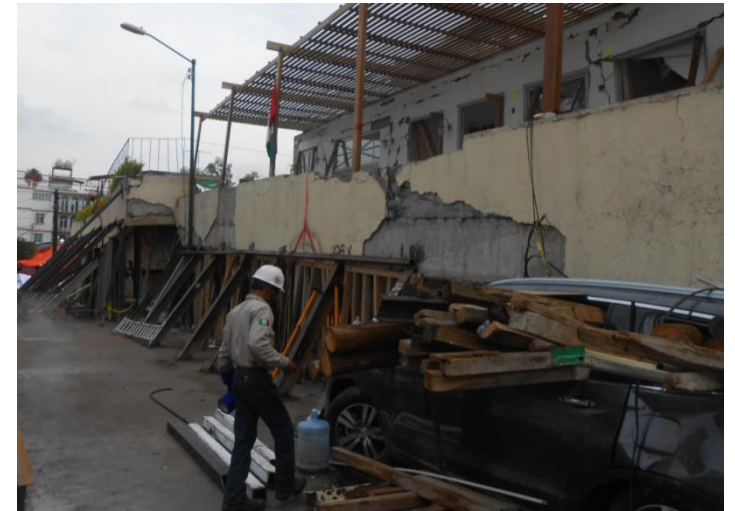
Escuela en Ciudad de México, sismo del 19 de septiembre

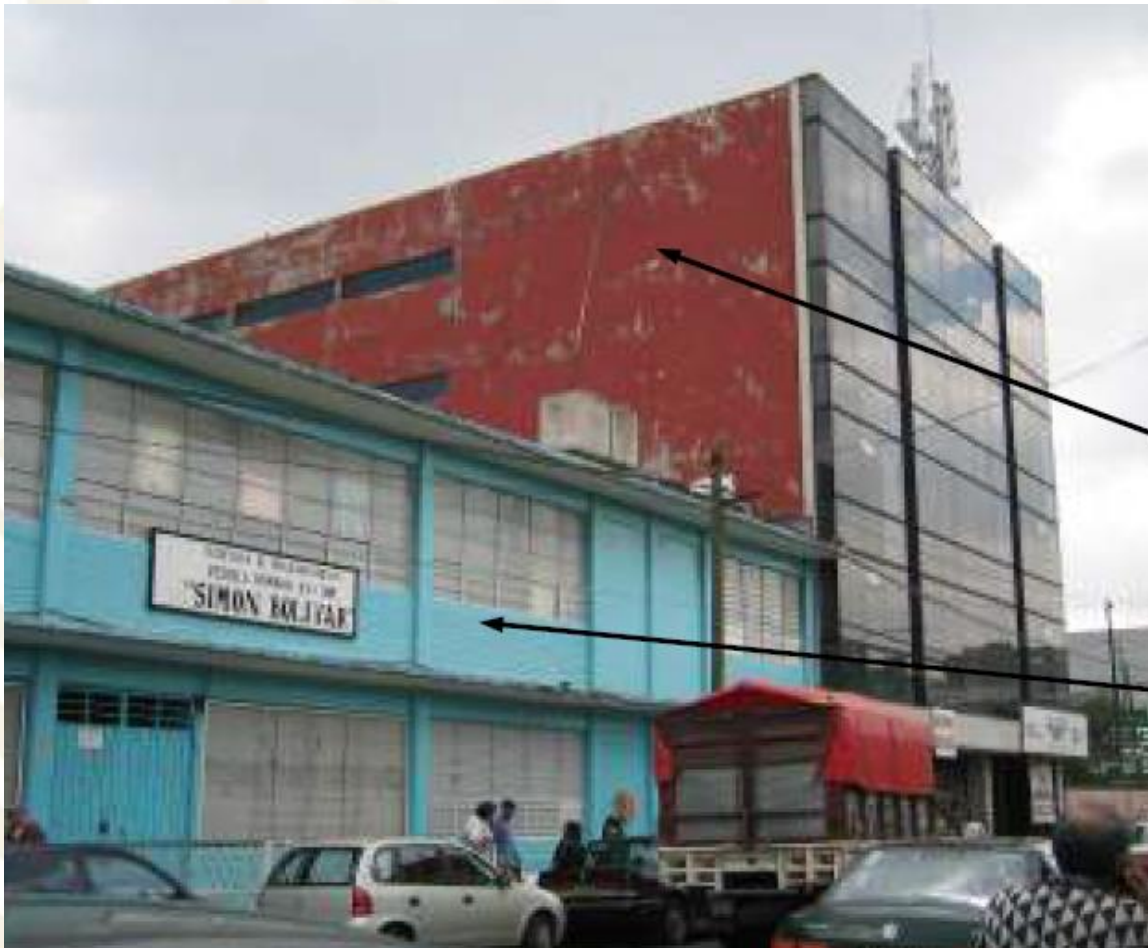
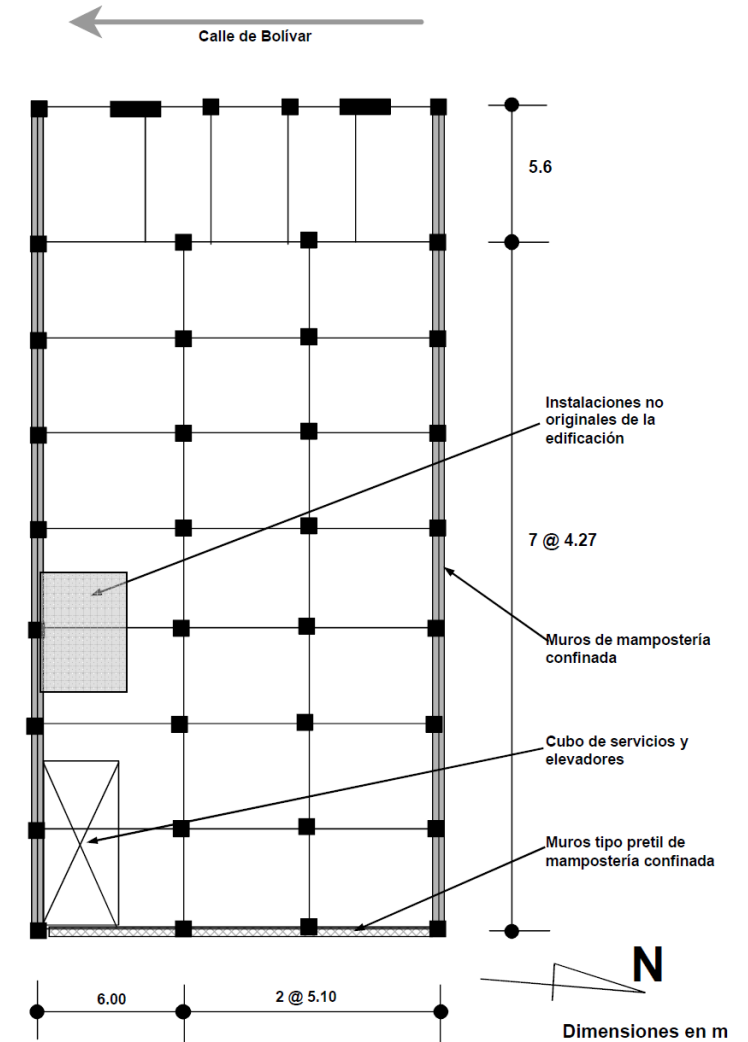
Figura 1 Vista de la planta general de la estructura del edificio

1. La estructura guarda un nivel de daño ligero ante las demandas generadas por la incidencia de la mayoría de los eventos naturales que han afectado a la ciudad de México.

2. Los elementos no estructurales, como los acabados de los techos y muros de la zona de cubo de servicios y elevadores, presentan niveles de deterioro importantes. Esto puede devenir en un desprendimiento de material que, por la altura de los entrepisos de estas dos edificaciones, pudiera provocar algún tipo de lesión en los usuarios del inmueble.

3. En general se aprecia insuficiencia en los alcances de los programas de mantenimiento de la edificación
4. Las trabes presentan indicios de diseño inadecuado, por la presencia de agrietamiento por tensión diagonal previo a la aparición del agrietamiento por flexión, lo cual podría redundar en un comportamiento frágil de los elementos.

5. Los valores del coeficiente de resistencia ante cargas laterales calculados para el primer entrepiso resultan menores que el valor propuesto como ordenada espectral de diseño normalizada respecto al peso total de la estructura. Esto implica la necesidad de gran demanda de ductilidad en la estructura (superior a dos) y los elementos componentes (superior a cuatro).

1. Plantear programas de mantenimiento de la edificación, contemplando la remoción completa de todos los elementos de acabados inestables.
2. Solicitar al dueño del inmueble el reporte de una evaluación del nivel de seguridad estructural desarrollado por un Director Responsable de Obra o un Corresponsable en Seguridad Estructural, debidamente autorizados para el Distrito Federal. Este requisito surge debido a lo indicado en los puntos 4 y 5 de los párrafos anteriores.
