# **EVALUACIÓN DE LA SEGURIDAD ESTRUCTURAL DE EDIFICIOS**

*Aspectos de peligro sísmico y vulnerabilidad estructural*

*Subdirección de Riesgos Estructurales*

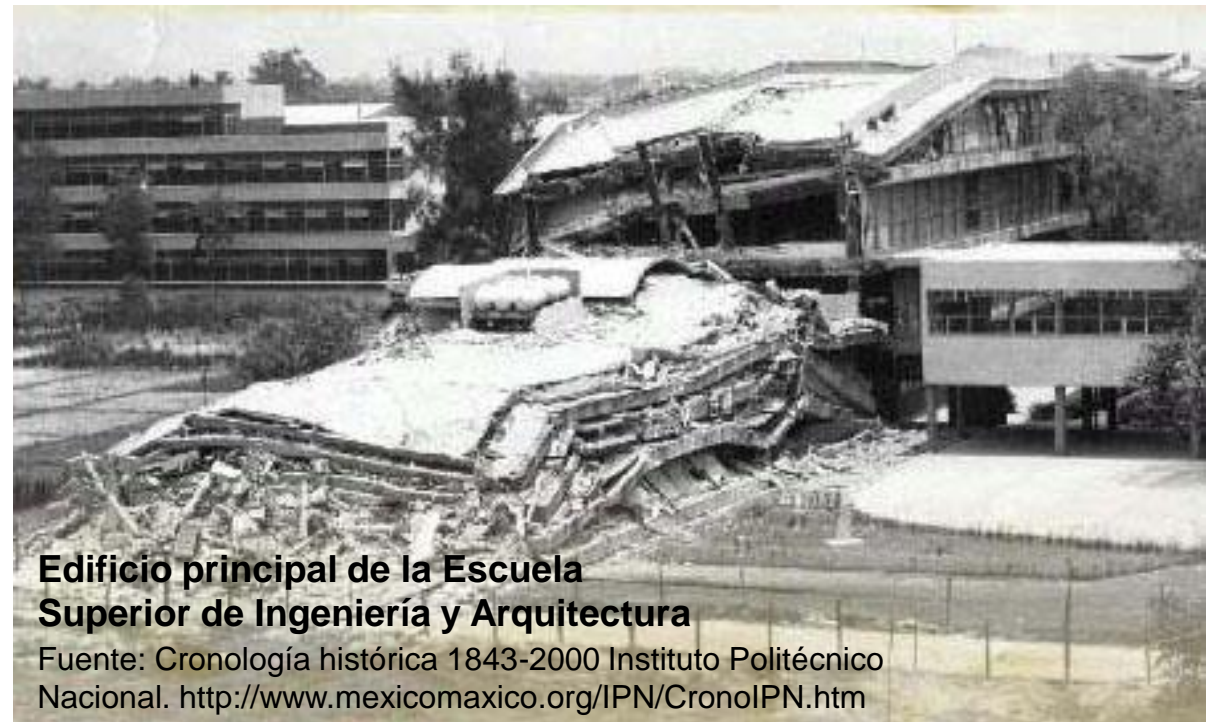
**Edificio principal de la Escuela Superior de Ingeniería y Arquitectura**

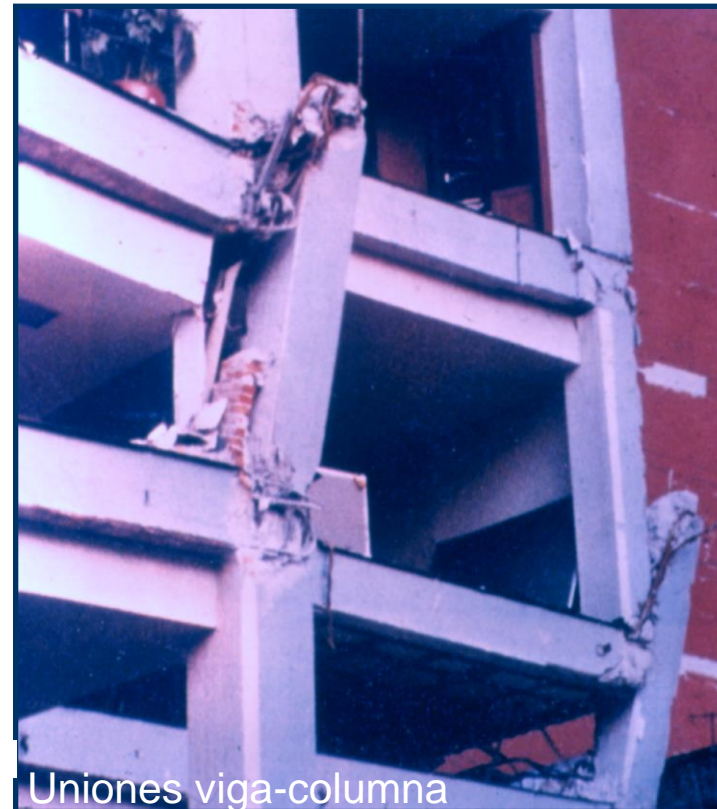
Uniones viga-columna

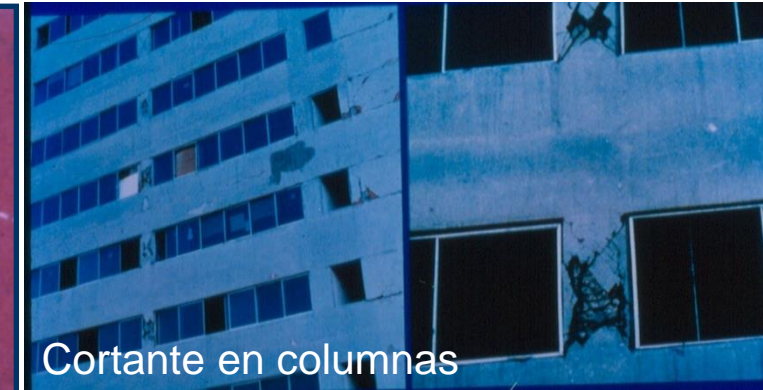
Cortante en columnas

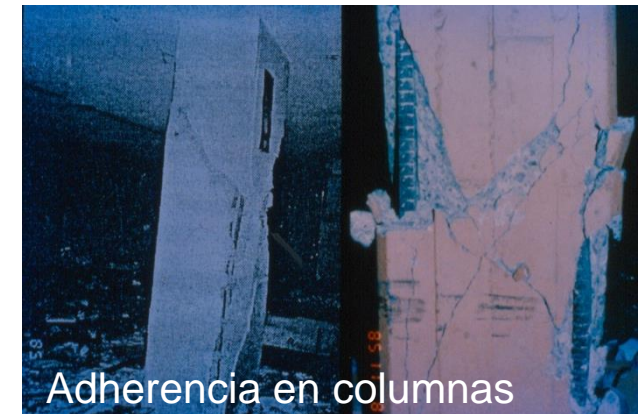
Adherencia en columnas

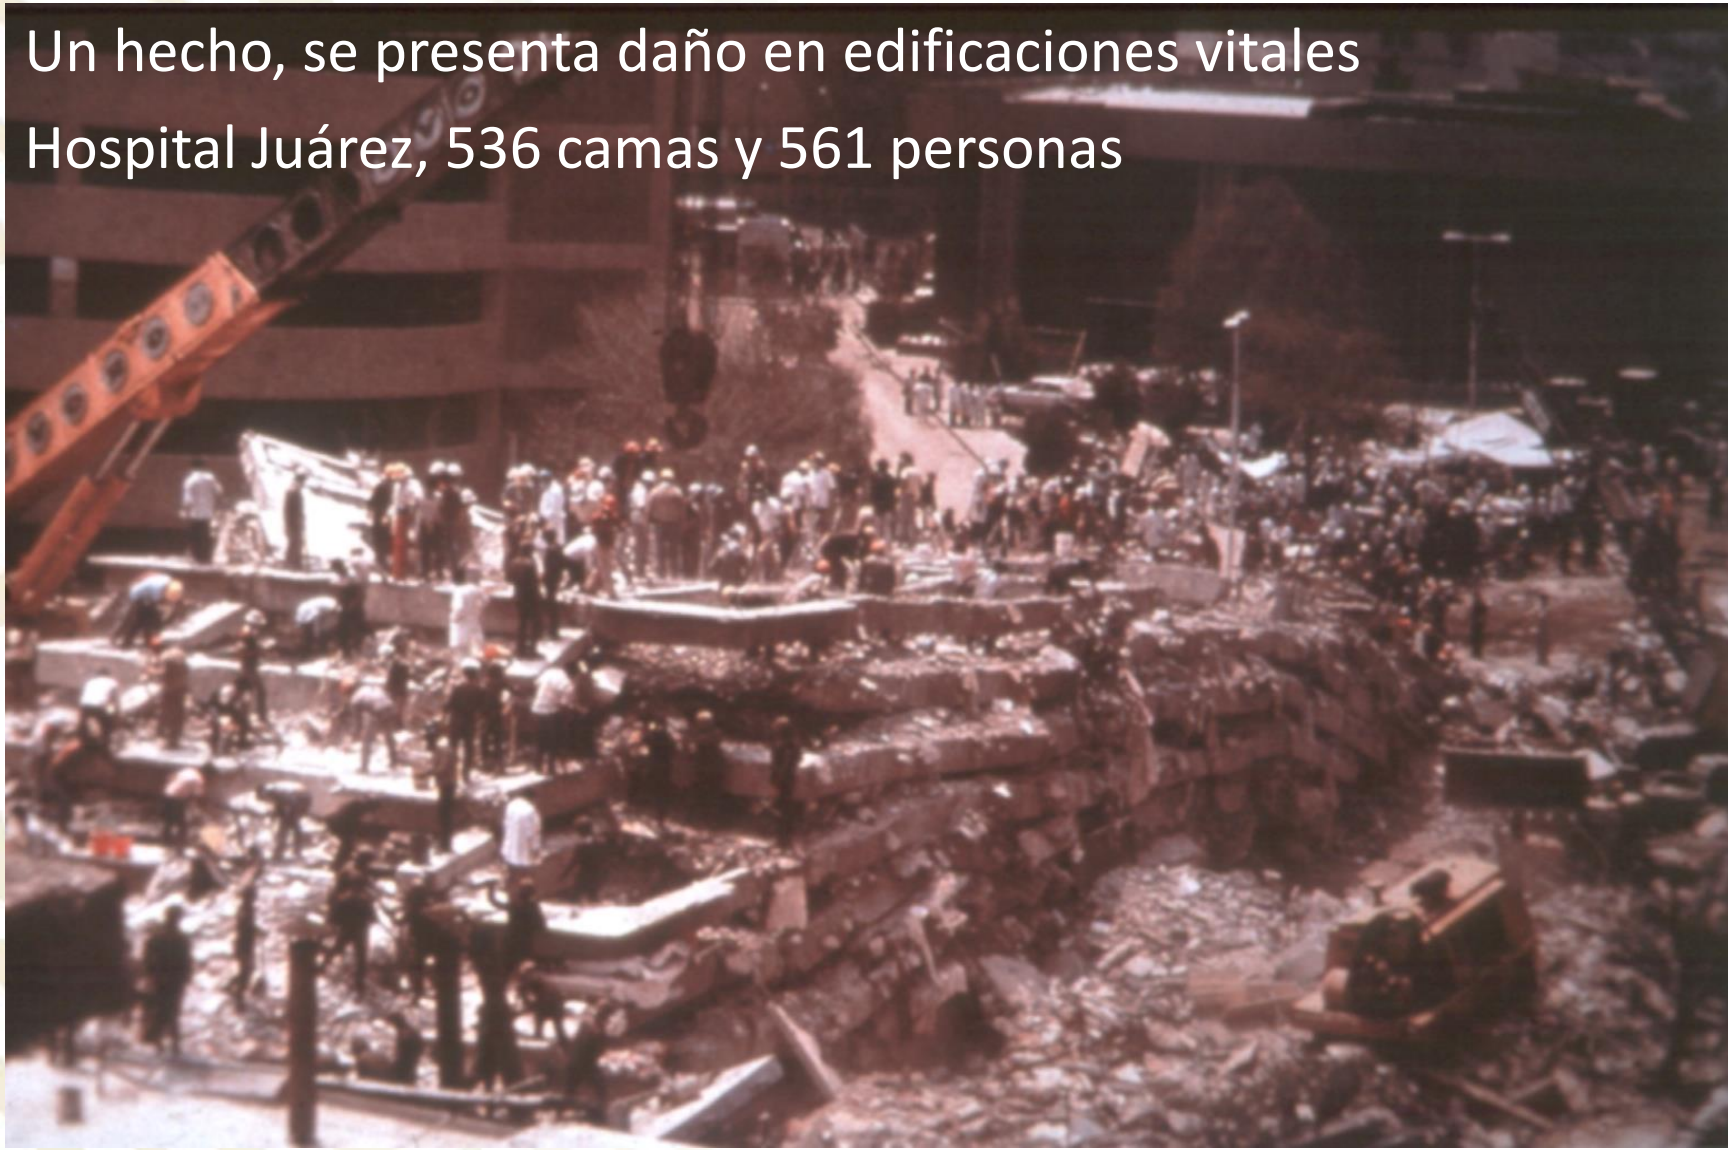
Un hecho, se presenta daño en edificaciones vitales  
Hospital Juárez, 536 camas y 561 personas

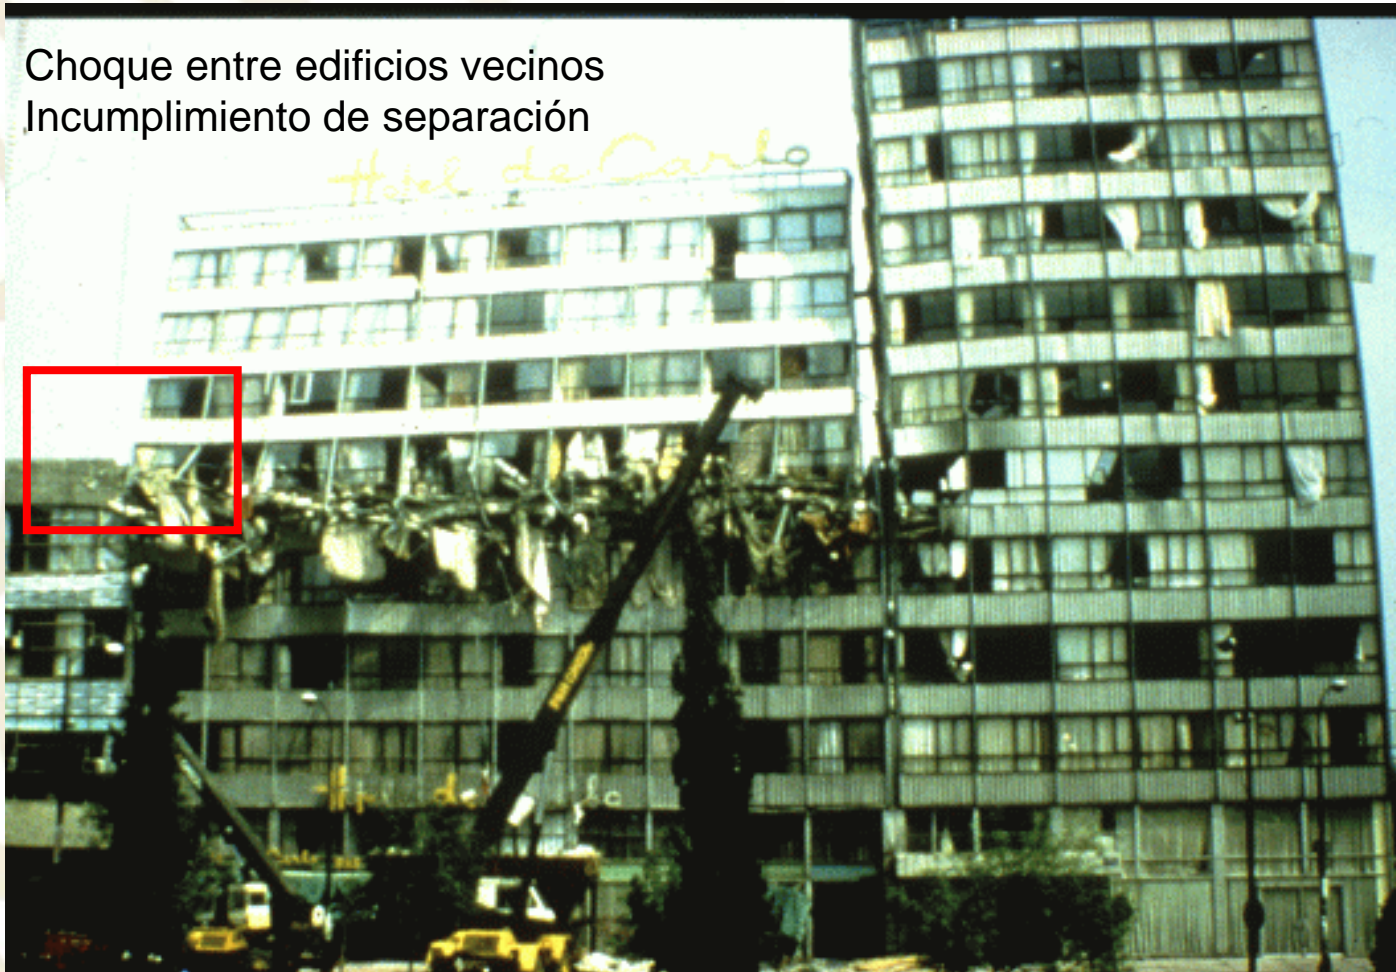
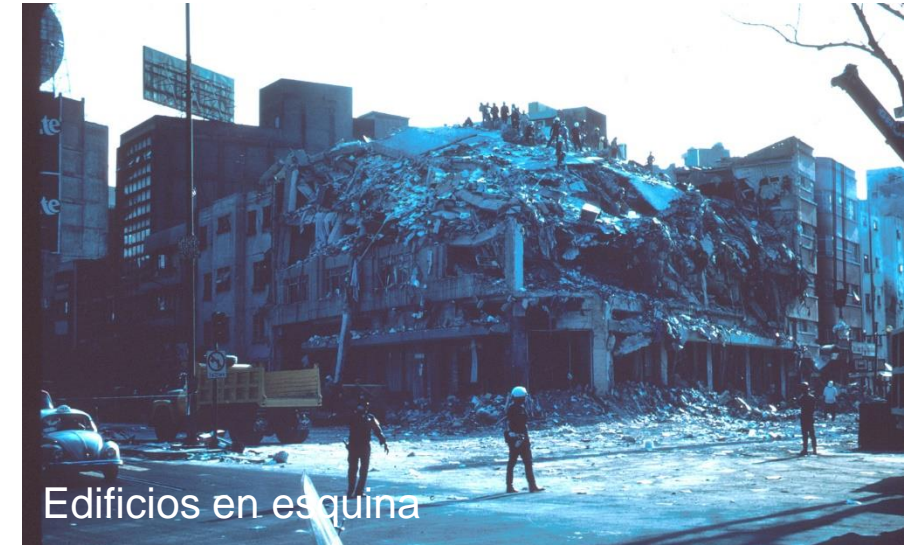
Choque entre edificios vecinos  
Incumplimiento de separación

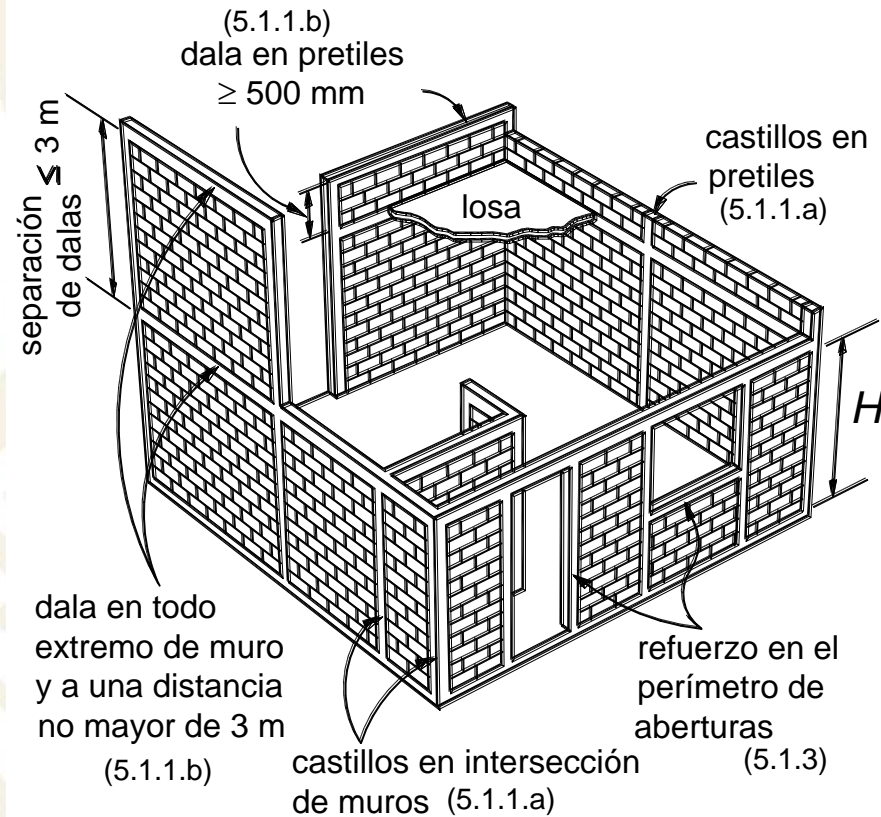
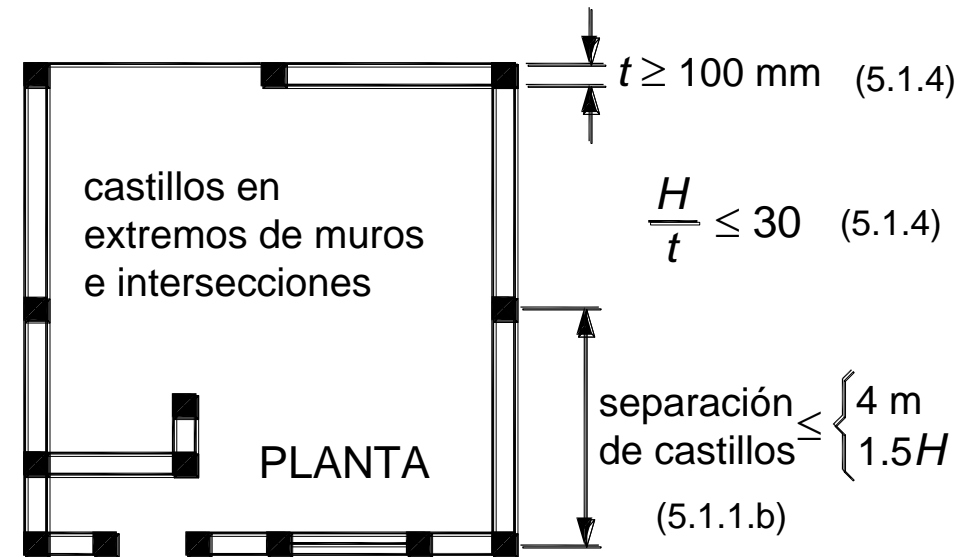
¿Donde están los castillos y dalas”?

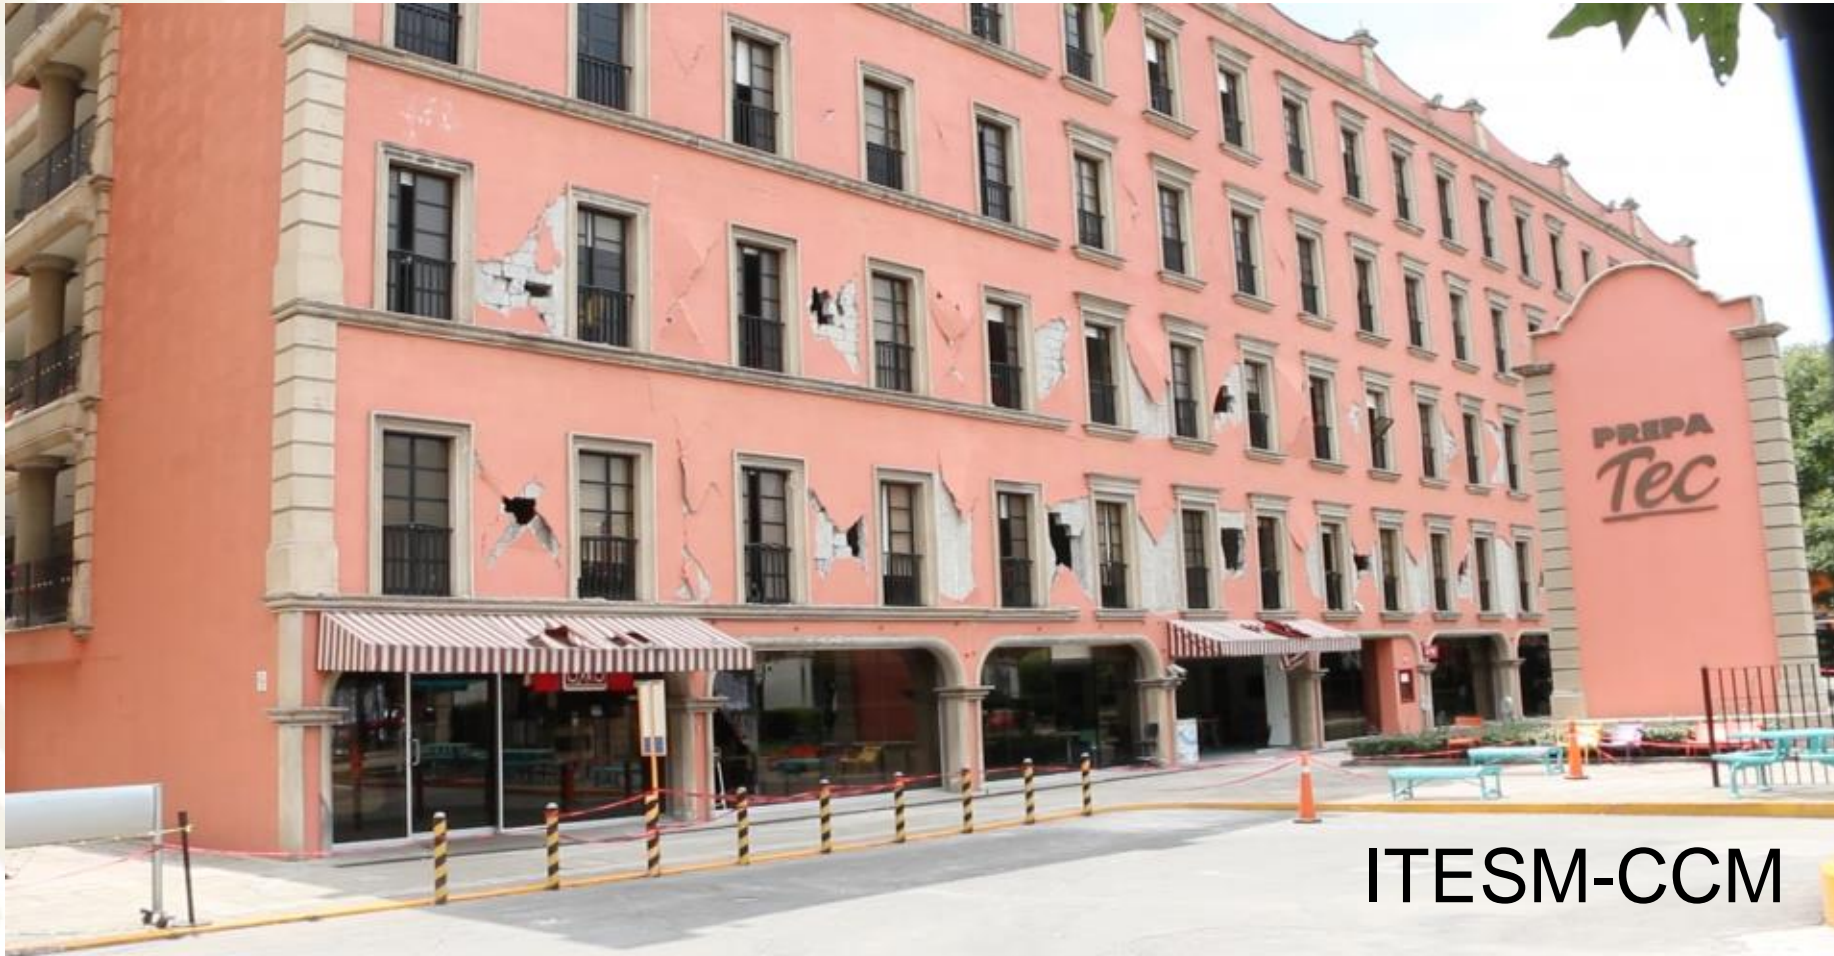
## Edificación Grupo A. Con daño no estructural severo y daño estructural en puentes peatonales de conexión

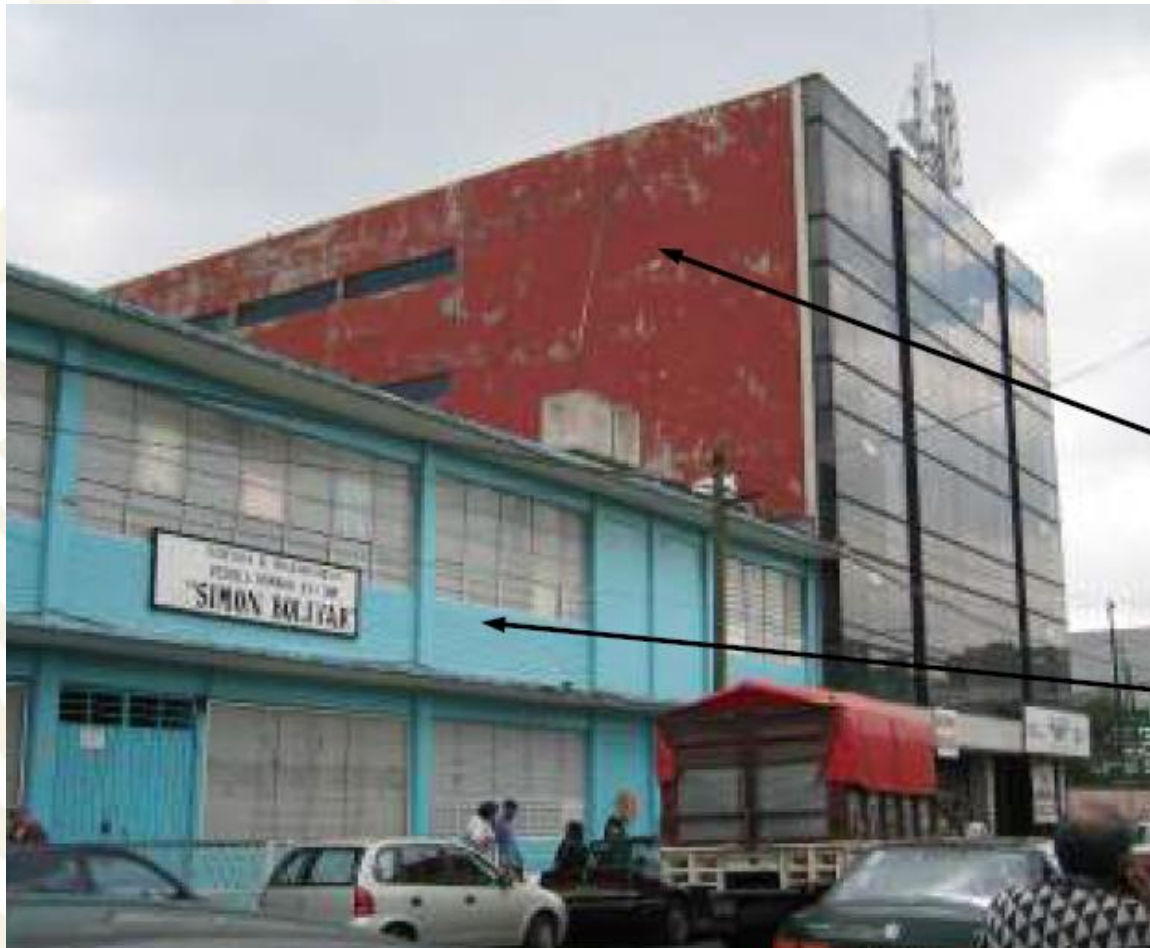
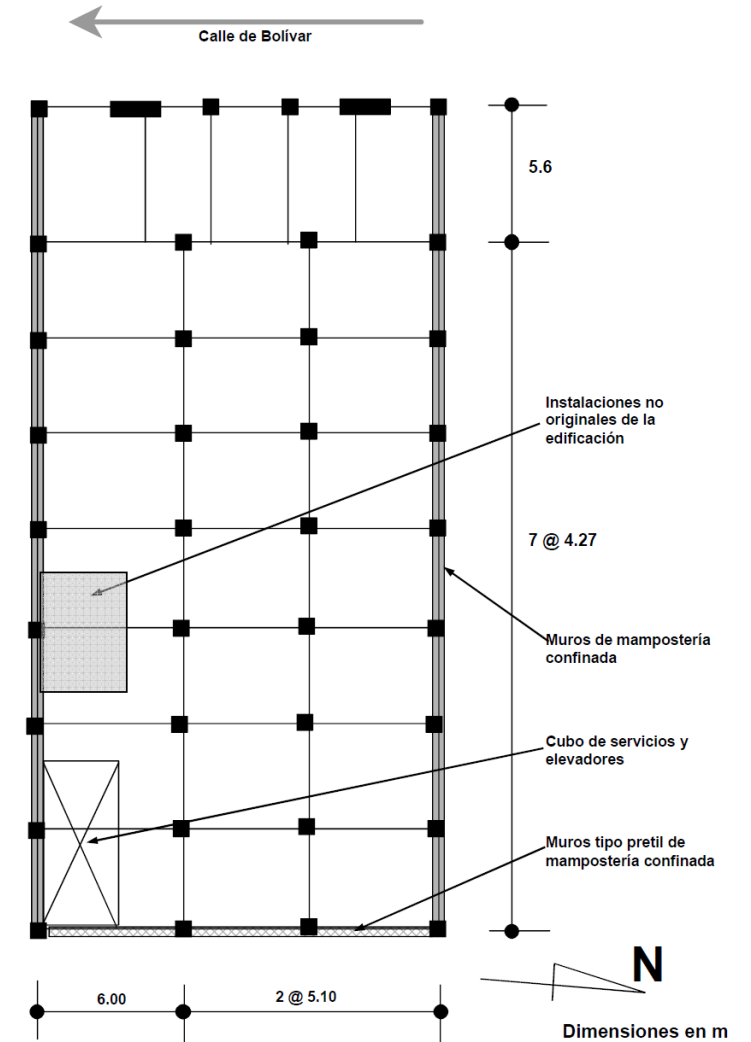
Figura 1 Vista de la planta general de la estructura del edificio

1. La estructura guarda un nivel de daño ligero ante las demandas generadas por la incidencia de la mayoría de los eventos naturales que han afectado a la ciudad de México.

2. Los elementos no estructurales, como los acabados de los techos y muros de la zona de cubo de servicios y elevadores, presentan niveles de deterioro importantes. Esto puede devenir en un desprendimiento de material que, por la altura de los entrepisos de estas dos edificaciones, pudiera provocar algún tipo de lesión en los usuarios del inmueble.

3. En general se aprecia insuficiencia en los alcances de los programas de mantenimiento de la edificación
4. Las trabes presentan indicios de diseño inadecuado, por la presencia de agrietamiento por tensión diagonal previo a la aparición del agrietamiento por flexión, lo cual podría redundar en un comportamiento frágil de los elementos.

5. Los valores del coeficiente de resistencia ante cargas laterales calculados para el primer entrepiso resultan menores que el valor propuesto como ordenada espectral de diseño normalizada respecto al peso total de la estructura. Esto implica la necesidad de gran demanda de ductilidad en la estructura (superior a dos) y los elementos componentes (superior a cuatro).

1. Plantear programas de mantenimiento de la edificación, contemplando la remoción completa de todos los elementos de acabados inestables.
2. Solicitar al dueño del inmueble el reporte de una evaluación del nivel de seguridad estructural desarrollado por un Director Responsable de Obra o un Corresponsable en Seguridad Estructural, debidamente autorizados para el Distrito Federal. Este requisito surge debido a lo indicado en los puntos 4 y 5 de los párrafos anteriores.
