**REVISIÓN DE LAS PRESAS A CARGO DE LA CFE  
COMPROMISO 51 DEL PACTO POR MÉXICO  
115 PRESAS EN ALTO RIESGO  
REHABILITACIÓN Y REFORZAMIENTO DE VERTEDORES**

Comisión Federal de Electricidad

5 de Octubre de 2015

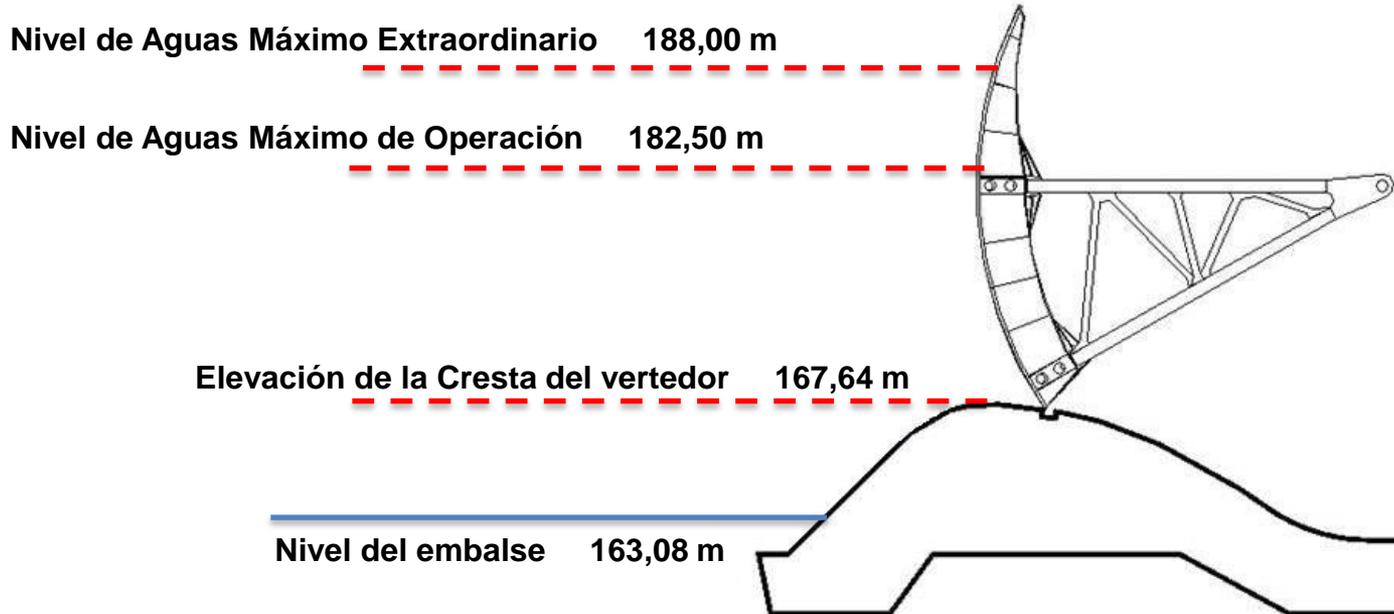
Croquis esquemático

**El nivel de embalse de la presa Malpaso, al 2 de octubre se encuentra a la elevación 163.08 m, 4.56 m por abajo del nivel de la cresta vertedora. La presa tiene capacidad para regular las avenidas que pudieran presentarse.**

Escurrimiento medio anual al sitio (1981 – 2014):	5,184 millones de m <sup>3</sup>
Volumen entre el nivel del embalse y el NAMO:	5,277 millones de m <sup>3</sup>
Volumen entre el nivel del embalse y la Curva Guía:	3,449 millones de m <sup>3</sup>

# El 8 de agosto de 2015 terminaron los trabajos para la rehabilitación del vertedor de emergencia, estando en condiciones de descargar caudales hasta de 9,400 m<sup>3</sup>/s.

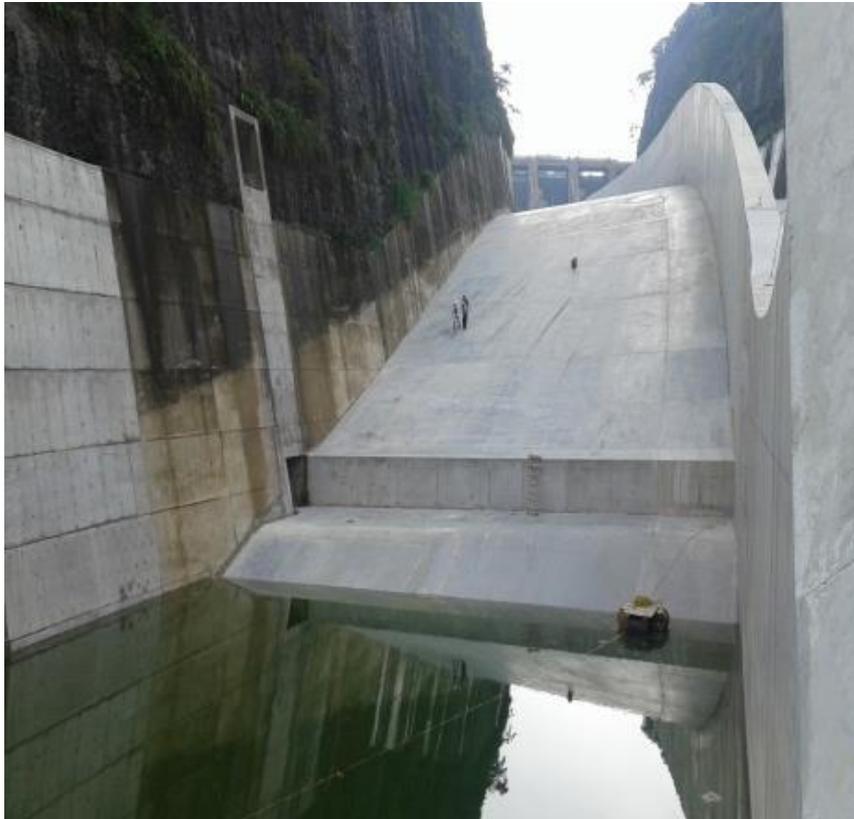
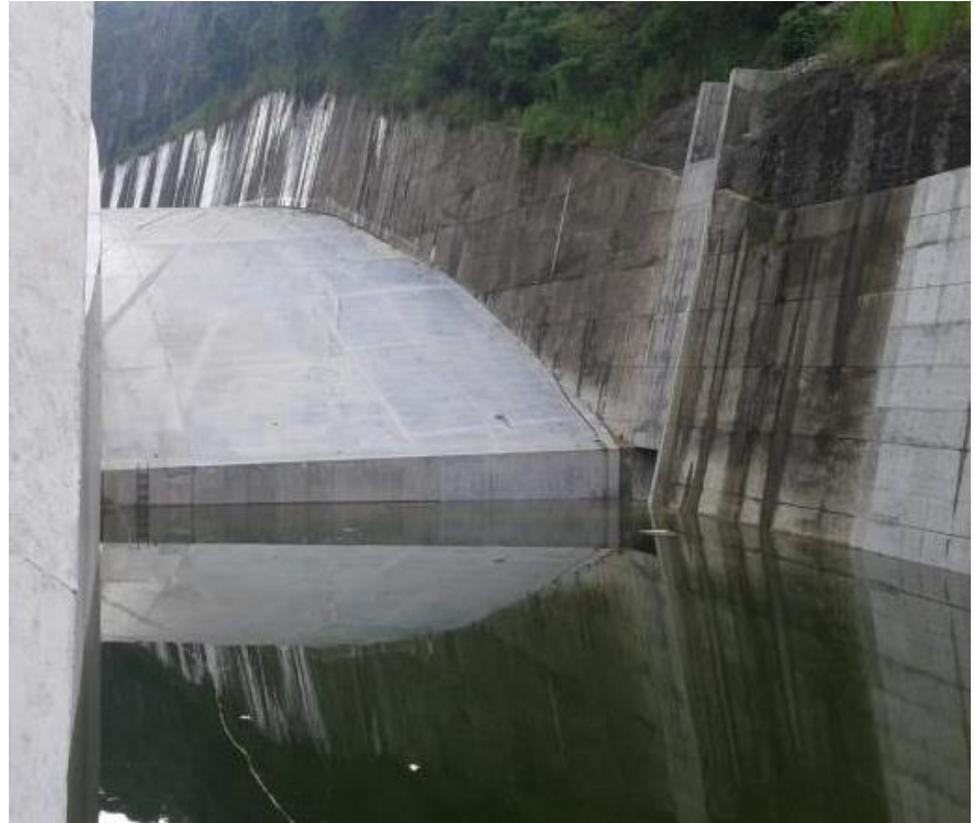
# Reparación y restitución de los canales de descarga del vertedor de emergencia de la presa Malpaso

Reparación y restitución de los canales de descarga del vertedor de emergencia

Vertedor de emergencia		2014			2015					
Actividad	Fecha de término	oct	nov	dic	Jun	jul	ago	sep	oct	nov
Rehabilitación de las compuertas radiales y mecanismos de izaje, y reforzamiento de vigas testeras	20/12/2014	■	■	■						
Construcción de muro central en el canal de descarga.	10/10/2014	■								
Concretos en canales de descarga, deflectores y aireadores	15/07/2015		■	■	■	■				
Trabajos adicionales: Retiro del macizo rocoso ubicado en el canal izquierdo	08/08/2015				■	■	■			
Trabajos adicionales: Protección del dentellón de la cubeta deflectora *	-

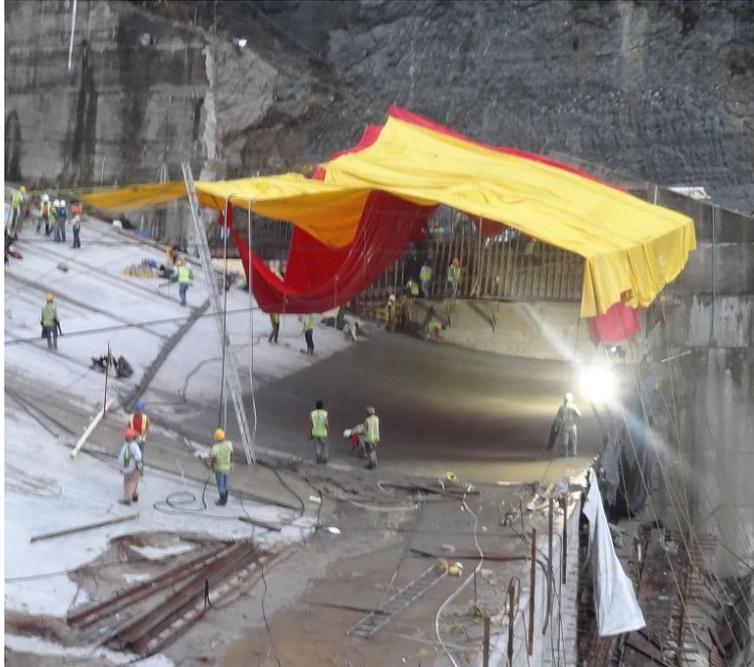
Finaliza la colocación de concreto en la piel de los módulos 4 y 5, margen izquierda

# Construcción del salto de esquí en el vertedor de servicio de la presa Malpaso

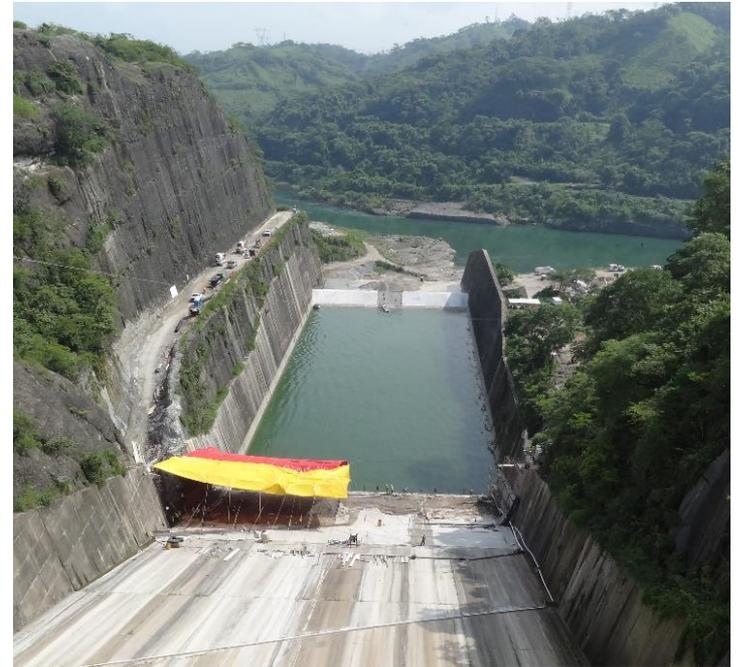
Panorámica vertedor de servicio

**El vertedor de servicio podrá descargar hasta 7,000 m<sup>3</sup>/s a partir del 15 de octubre.  
El día de hoy, 5 de octubre, inicia el cierre de la ventana de acceso, retiro de instalaciones y limpieza del sitio, los cuales terminarán el 15 de octubre de 2015.**

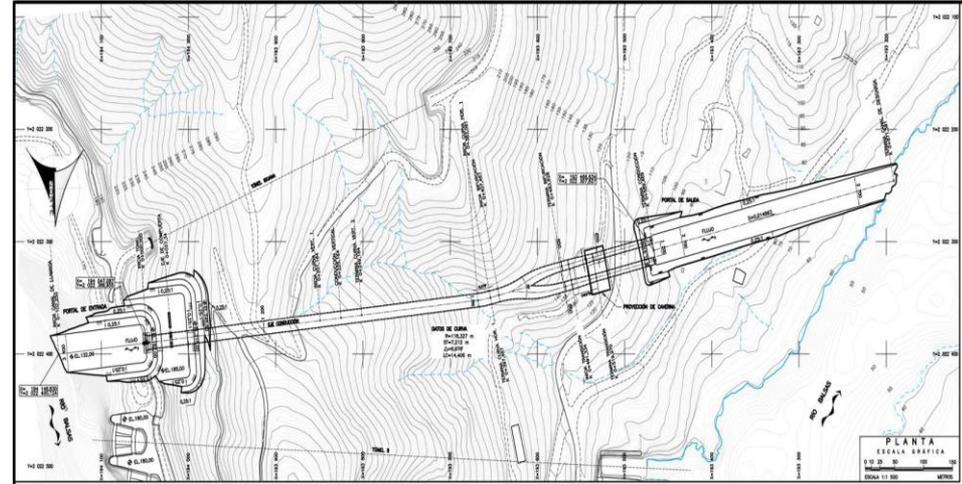
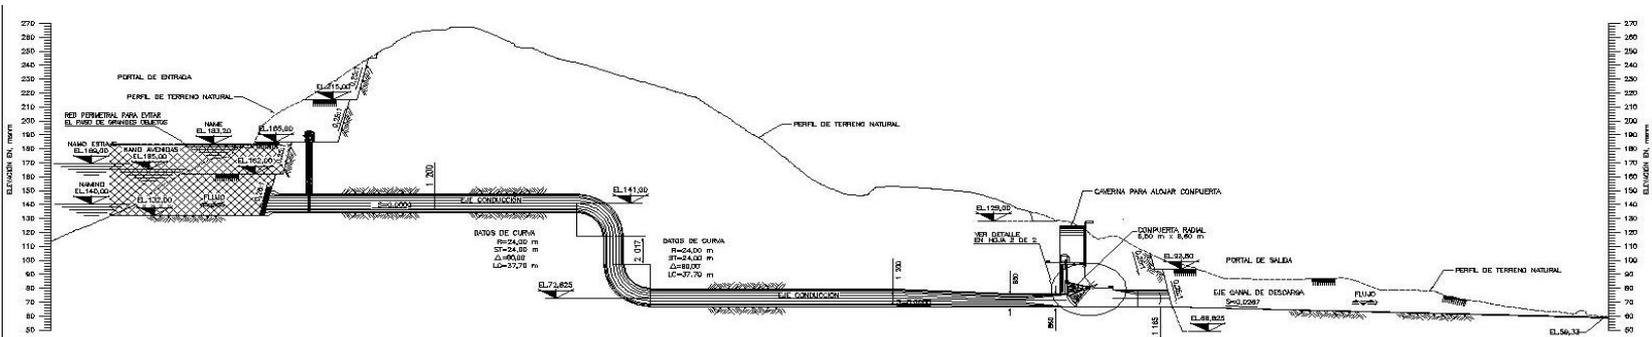
El proyecto del nuevo túnel vertedor consiste en un túnel a presión de 12 m de diámetro y 450 m de longitud, controlado con compuertas.

## La CFE está desarrollando el Proyecto “Nuevo túnel vertedor de la presa El Infiernillo”, para incrementar la capacidad de descarga de avenidas extraordinarias y garantizar la seguridad de los vertedores en operación.

Actualmente se construye el modelo físico del nuevo túnel vertedor. En el mes de octubre se tiene programado realizar las pruebas.

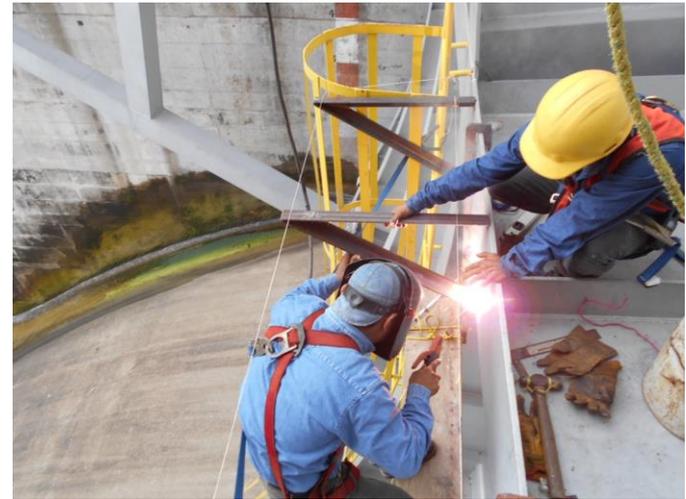
Colocación de estructura para pasarela y barandal en compuertas radiales

**La rehabilitación de los vertedores en la presa Peñitas se dividieron en dos etapas. Los trabajos de la primera etapa, en el vertedor de emergencia, terminarán en diciembre de 2015, en tanto se prevé terminar los trabajos de la segunda etapa antes del inicio de la temporada de lluvias de 2016.**

Los trabajos se dividieron en dos etapas, para tener siempre disponible uno de los dos vertedores.

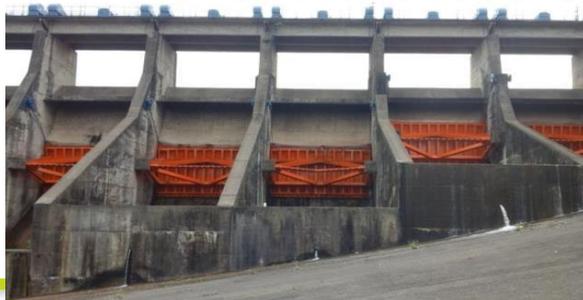
C.H. Temascal

Debido a que la operación de la presa Temascal es responsabilidad de la CONAGUA, está en proceso de discusión la participación de la CFE en la gestión del recurso económico y en la ejecución de los trabajos.

El presupuesto estimado para la rehabilitación del vertedor de la presa Temascal es de 78 millones de pesos.

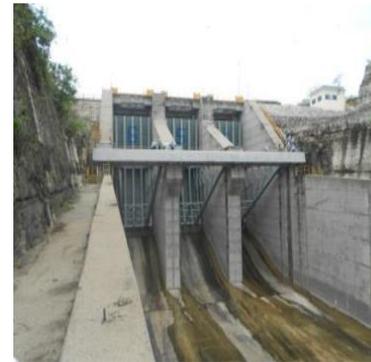
C.H. Angostura

De acuerdo con las visitas de inspección, se concluyó que los vertedores de estas presas no requieren trabajos de rehabilitación, debido a que se encuentran en condiciones adecuadas de seguridad.
