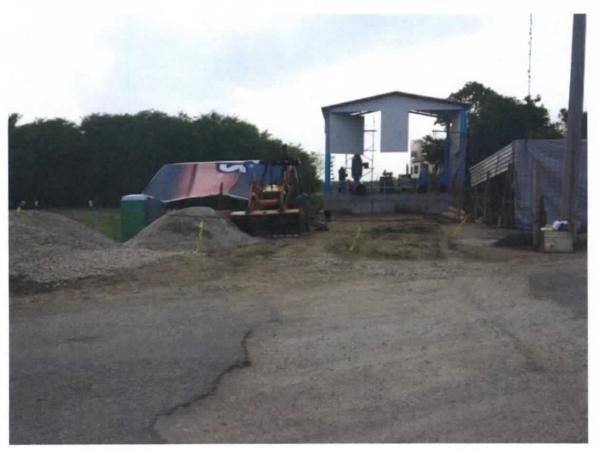
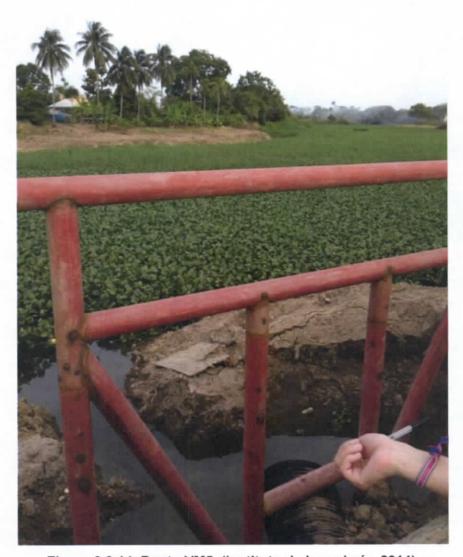
Figura 3.9.13. Punto VM5. (Instituto de Ingeniería, 2014).

Figura 3.9.14. Punto VM5. (Instituto de Ingeniería, 2014).

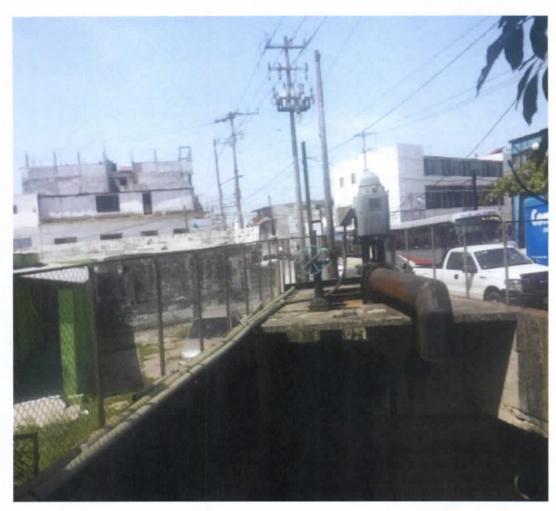
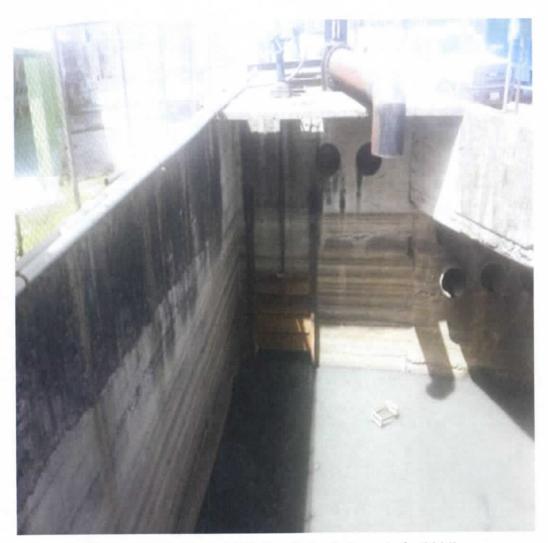
VM2 Cárcamo, en periférico Carlos Pellicer con coordenadas UTM 504025, 1986419 de la región 15

Figura 3.9.15. Punto VM2. (Instituto de Ingeniería, 2014).

Figura 3.9.16. Punto VM2. (Instituto de Ingeniería, 2014).

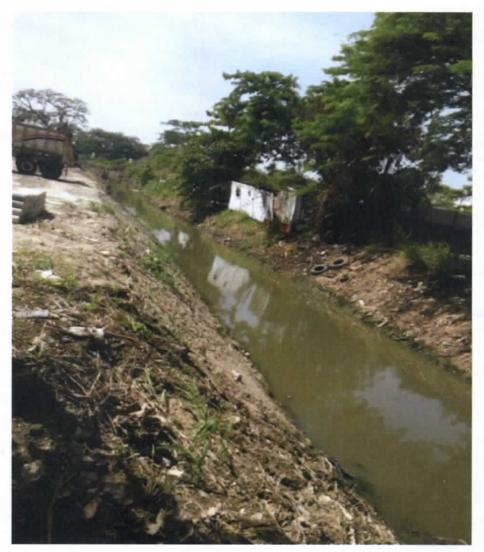
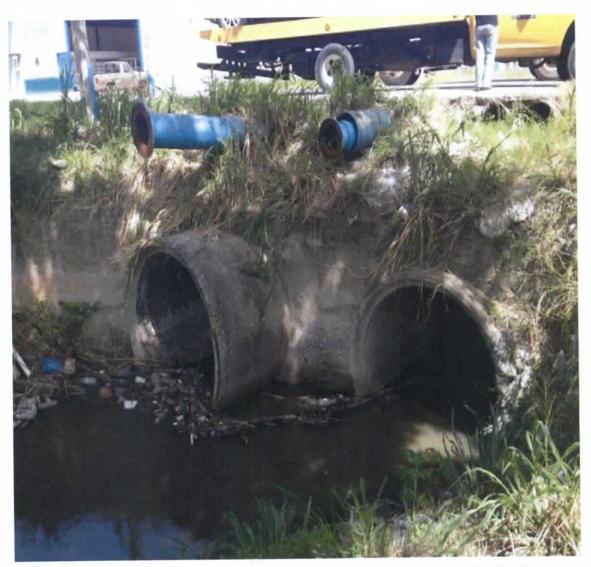
Emisor de aguas negras de Soriana, alcantarillado de 2 secciones con diámetros de aproximadamente 2 metros, uno parcialmente obstruido. Canal trapecial con revestimiento de base menor 4 m y base mayor 10 m con coordenadas UTM 502877 1986865 de la región 15.

Figura 3.9.17. Emisor de aguas negras Soriana. (Instituto de Ingeniería, 2014).

Figura 3.9.18. Emisor de aguas negras Soriana. (Instituto de Ingeniería, 2014).

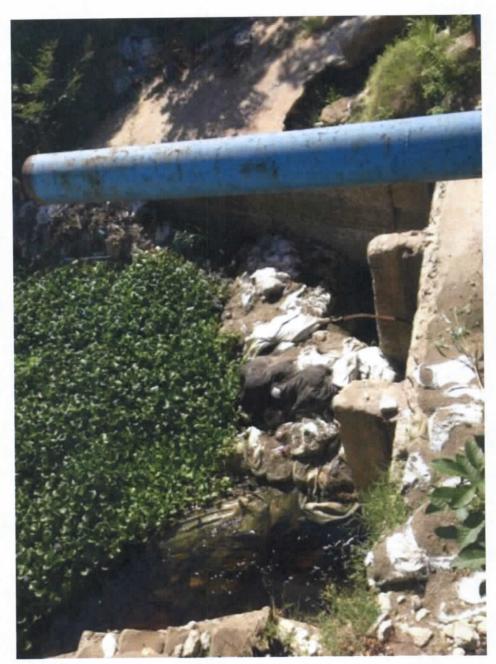
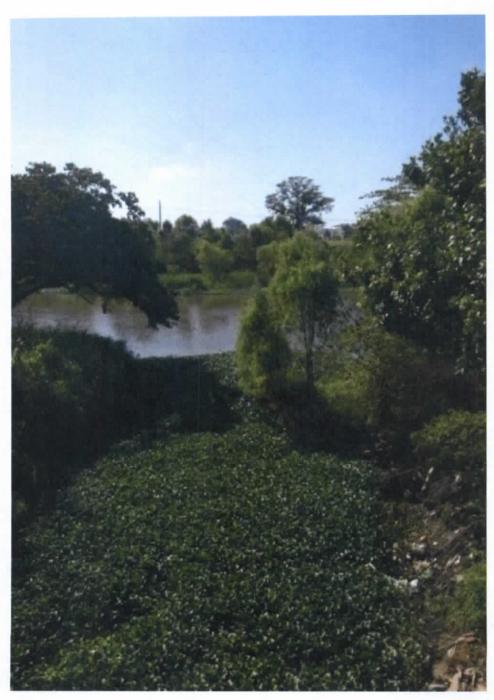
VM1 Alcantarilla con 3 secciones rectangulares, eutroficada con descarga al rio Viejo Mezcalapa canal de sección trapecial, 10 m de base menor y 30 m de base mayor, altura de 15 m con coordenadas UTM 501534, 1984972 de la región 15.

Figura 3.9.19 Punto VM1. (Instituto de Ingeniería, 2014).

Figura 3.9.20 Punto VM1. (Instituto de Ingeniería, 2014).

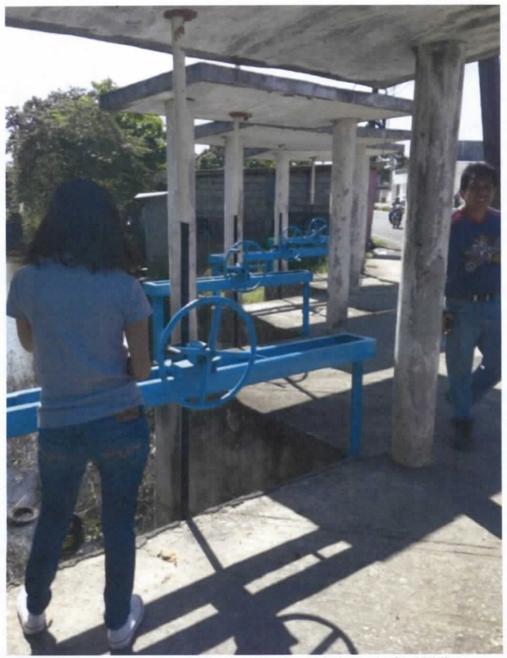
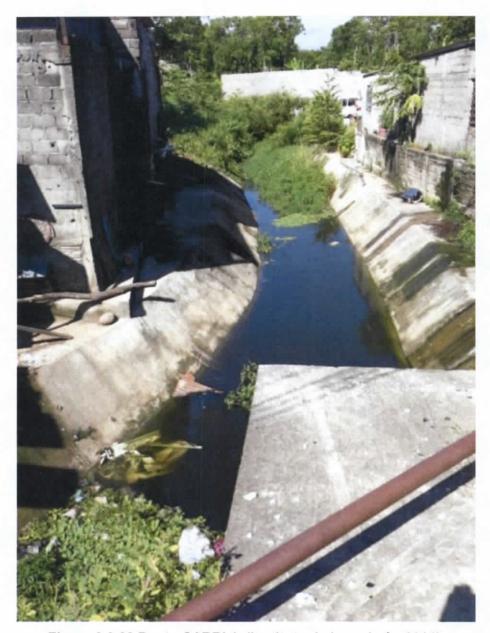
CARRI 1 4 compuertas rectangulares de 4 x 2 m con descarga al rio operadas manualmente y canal trapecial revestido de concreto base menor de 4 m, 8 m de base mayor y altura de $1.5\ m$

Figura 3.9.21 Punto CARRI 1. (Instituto de Ingeniería, 2014).

Figura 3.9.22 Punto CARRI 1. (Instituto de Ingeniería, 2014).

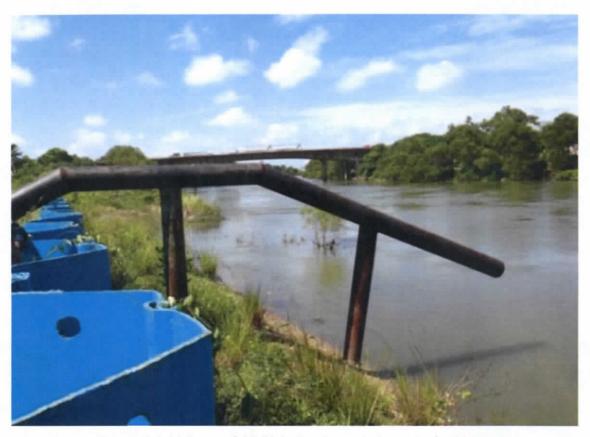
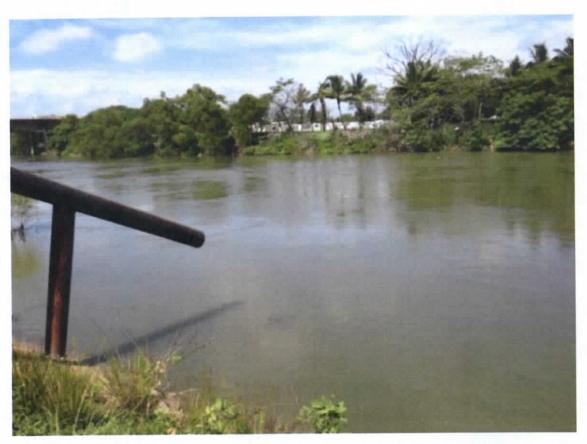
CARRI 3 Cárcamo de bombeo con salida al rio carrizal, aproximadamente 0.6 m de diámetro.

Figura 3.9.23 Punto CARRI 3. (Instituto de Ingeniería, 2014).

Figura 3.9.24 Punto CARRI 3. (Instituto de Ingeniería, 2014).

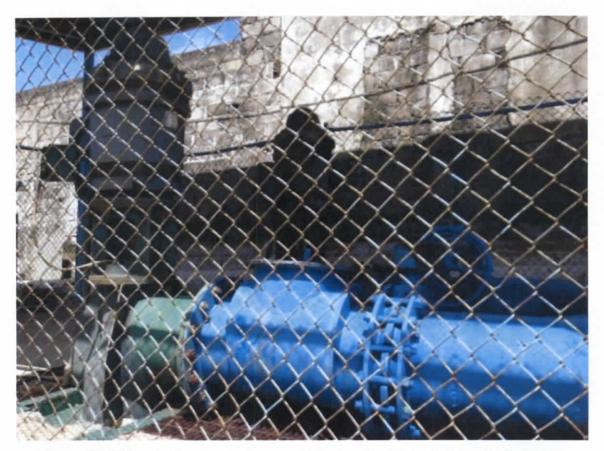
Bomba de aguas residuales Wal-Mart, cuenta con 2 bombas con coordenadas UTM 503475, 1989084 de la región 15.

Figura 3.9.25 Punto Bomba de aguas residuales. (Instituto de Ingeniería, 2014).

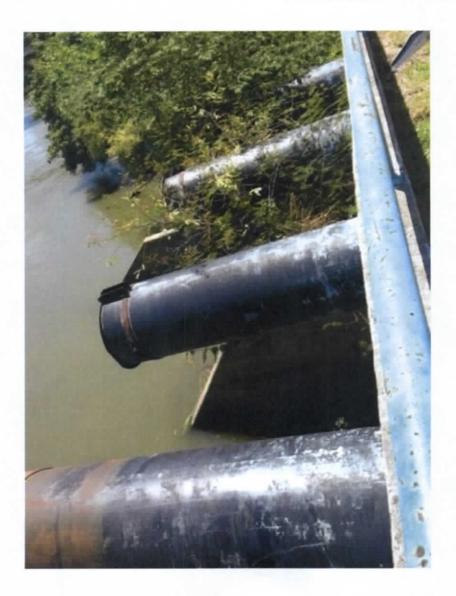
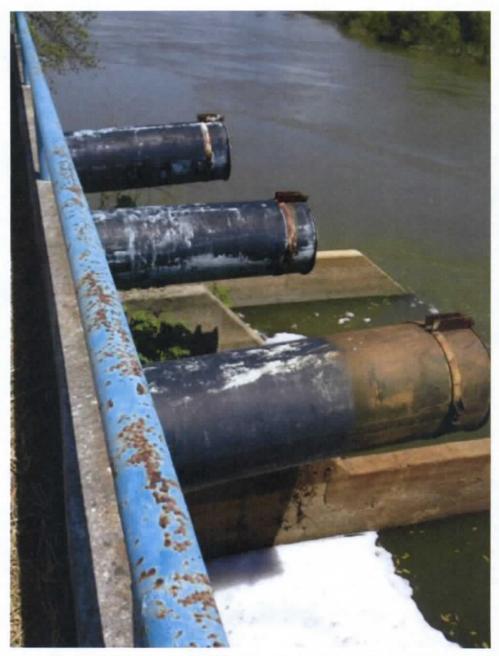
CARRI 5 8 tubos de descarga con diámetro de 9 metros aproximadamente con descarga al rio carrizal

Figura 3.9.26 Punto CARRI 5. (Instituto de Ingeniería, 2014).

Figura 3.9.27 Punto CARRI 5. (Instituto de Ingeniería, 2014).

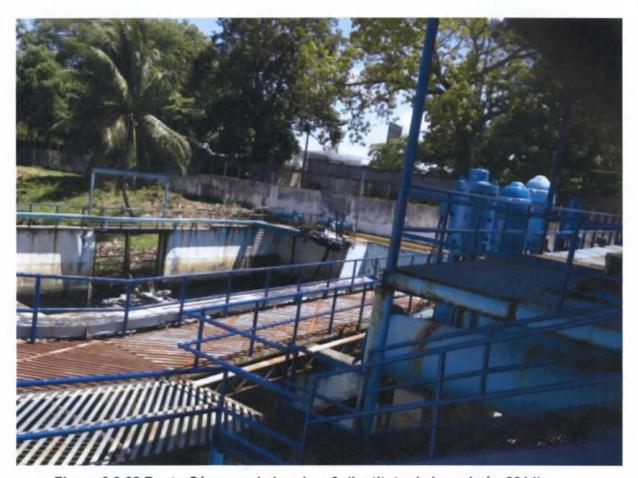
Cárcamo de bombeo 3 bombas de 15 x 30 con altura de 20 m

Figura 3.9.28 Punto Cárcamo de bombeo 3. (Instituto de Ingeniería, 2014).

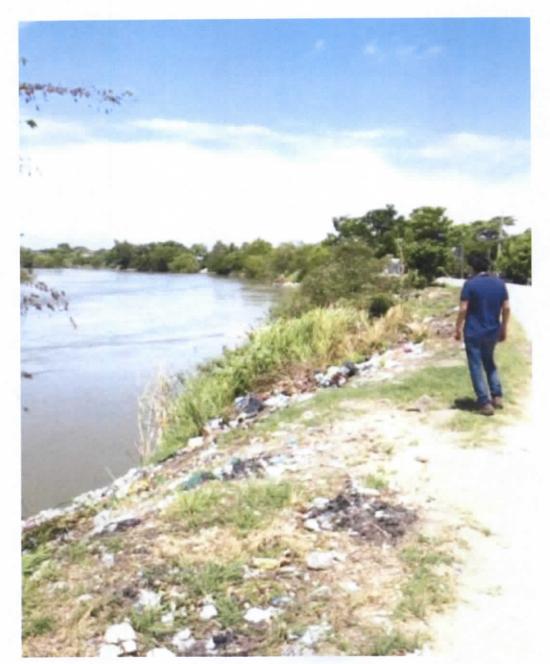
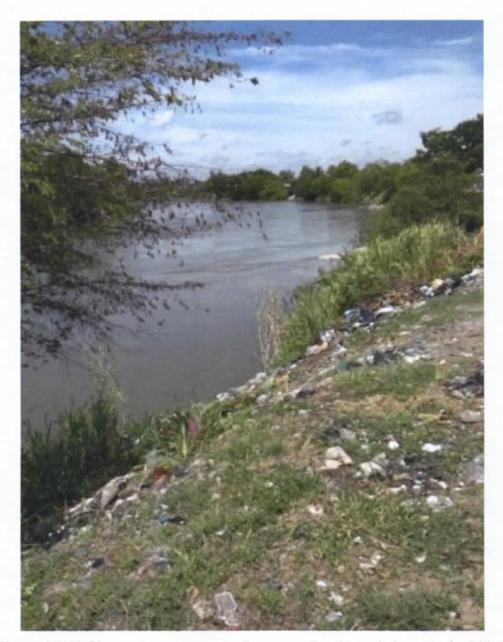
CARRI izquierdo 1 No hay drenaje problemas de inundación, no se encontró el punto porque el bordo obstruye

Figura 3.9.29 Sin punto aparente de descarga. (Instituto de Ingeniería, 2014).

Figura 3.9.30 Sin punto aparente de descarga. (Instituto de Ingeniería, 2014).

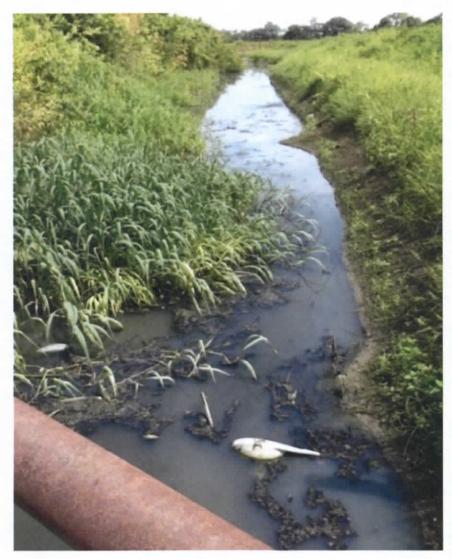
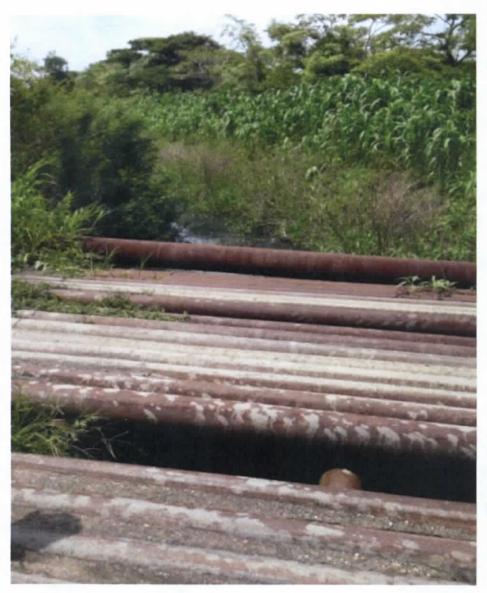
CAR 1 No se encontró el punto en la zona indicada, sin embargo aguas abajo se ubicó el canal natural sin revestimiento, sección trapezoidal, base mayor aproximadamente de 20

m, menor 4 m base menor, elevación 5 metros con coordenadas UTM 459341, 1997259 de la región 15.

Figura 3.9.31. Punto CAR 1. (Instituto de Ingeniería, 2014).

Figura 3.9.32. Punto CAR 1. (Instituto de Ingeniería, 2014).

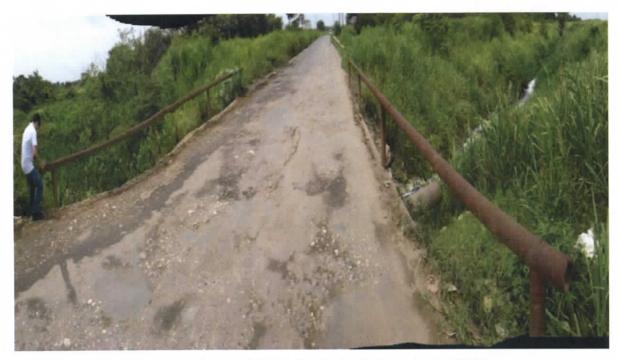
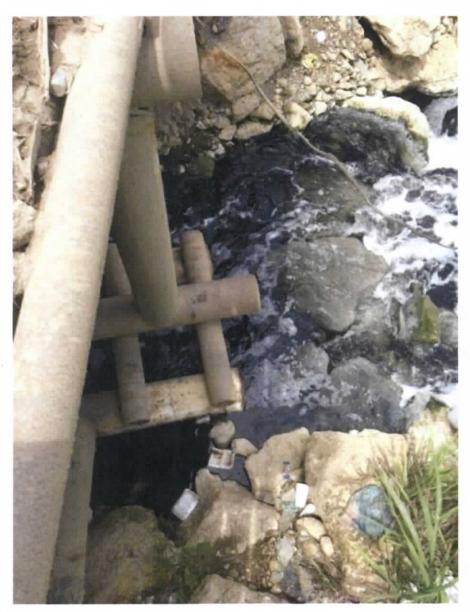
CAR 3 Canal abierto de alcantarillado pluvial, sin revestimiento sección puente vado, trapecial con aproximadamente 3 m de base menor y 15 m de base mayor, altura de puente 5 - 6 m.

Figura 3.9.35. Punto CAR 3. (Instituto de Ingeniería, 2014).

Figura 3.9.36. Punto CAR 3. (Instituto de Ingeniería, 2014).

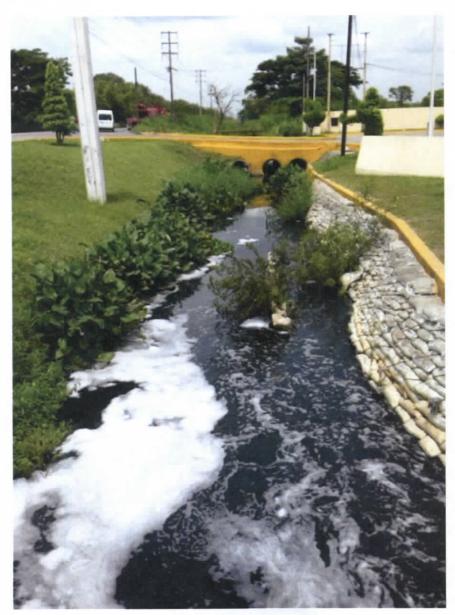
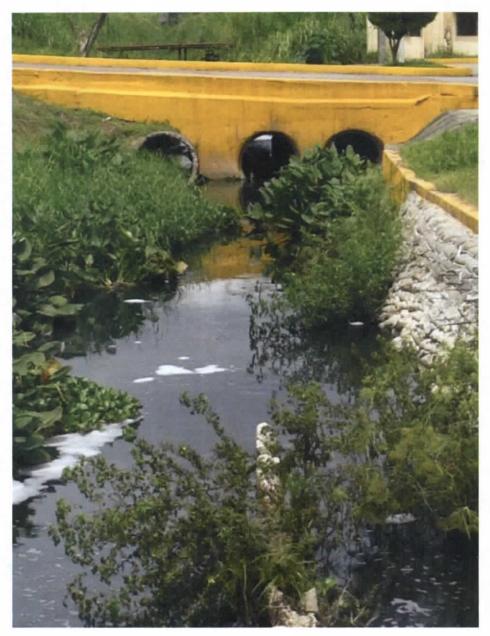
CAR 4 Canal abierto, sin revestimiento de sección regular margen natural y otra de sección de concreto, alcantarillas de 3 secciones circulares de 1.3 metros de diámetro, drenaje combinado con coordenadas UTM 462998, 1990054 de la región 15.

Figura 3.9.37. Punto CAR 4. (Instituto de Ingeniería, 2014).

Figura 3.9.38. Punto CAR 4. (Instituto de Ingeniería, 2014).

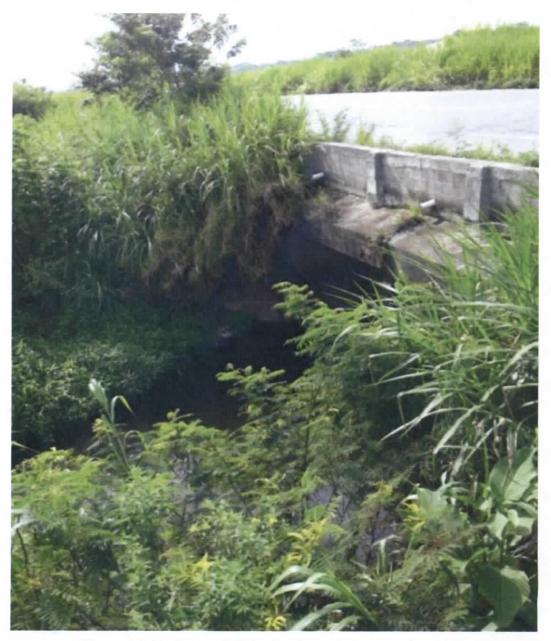
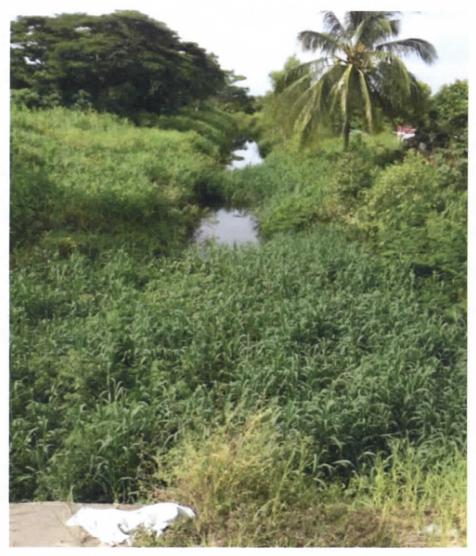
CAR 5 Alcantarilla de carretera, aproximadamente 10 metros de ancho de forma irregular, sin mantenimiento. No se aprecia un tirante (Aproximadamente de 1 m) cajón de forma rectangular de 2 m base menor y 5 m de base mayor. Sección encajonada, tiene una

alcantarilla de sección circular de 0.6 m de diámetro, eutroficada con coordenadas UTM 458495, 1990679 de la región 15.

Figura 3.9.39. Punto CAR 5. (Instituto de Ingeniería, 2014).

Figura 3.9.40. Punto CAR 5. (Instituto de Ingeniería, 2014).

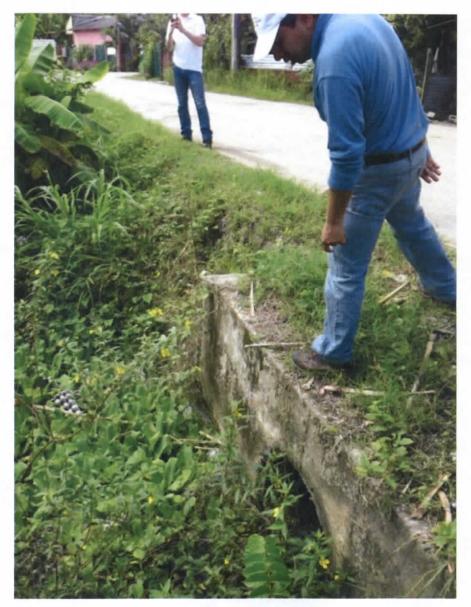
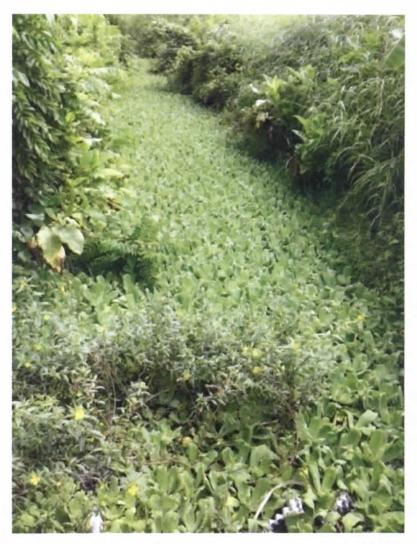
CAR 6 Canal a cielo abierto sección trapecial sin revestimiento con maleza, entrada de sección circular tipo alcantarilla con un metro aproximado de diámetro y tirante mínimo (sin problemas de inundación según pobladores) con coordenadas UTM 458414, 1990736 de la región 15.

Figura 3.9.41. Punto CAR 6. (Instituto de Ingeniería, 2014).

Figura 3.9.42. Punto CAR 6. (Instituto de Ingeniería, 2014).
