ESTUDIO PARA EL PROYECTO HIDROLÓGICO PARA PROTEGER A LA POBLACIÓN DE INUNDACIONES Y APROVECHAR MEJOR EL AGUA (PROHTAB)

Informe Final

CAPÍTULO 9 Determinación del gasto suficiente en el río Carrizal para el abastecimiento de agua potable

**Elaborado para:
COMISIÓN NACIONAL DEL AGUA†**

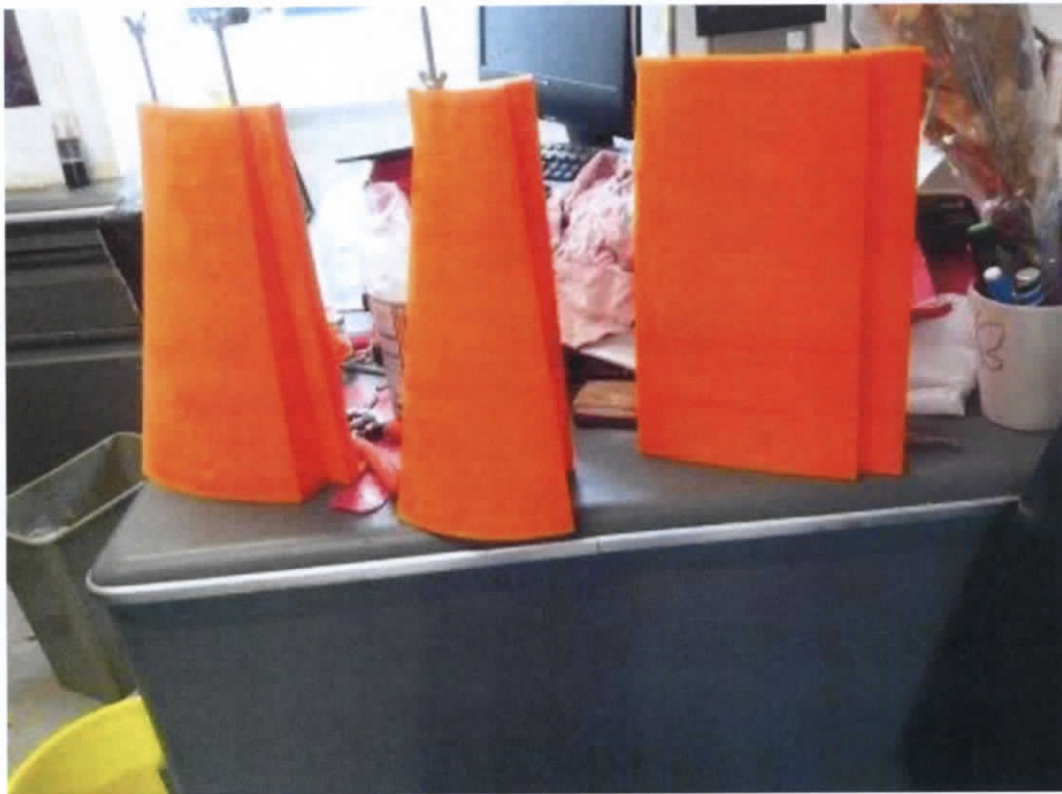
Figura 9.5 Elementos del vertedor de margen derecha fabricados con una impresora 3D

La nueva estructura incluida en el modelo es el vertedor de margen derecha fue construida en PLA y acrílico, se empleó una impresora 3D (Manufactura Aditiva) para su fabricación. Luego de ser terminados los acabados finales (pulido y pintado) se instaló en el modelo físico. En la Figura 9.5 se muestran algunas partes de la estructura de margen derecha recién fabricadas con la impresora 3D y en la Figura 9.6 la estructura de margen derecha completa ya instalada en el modelo físico.

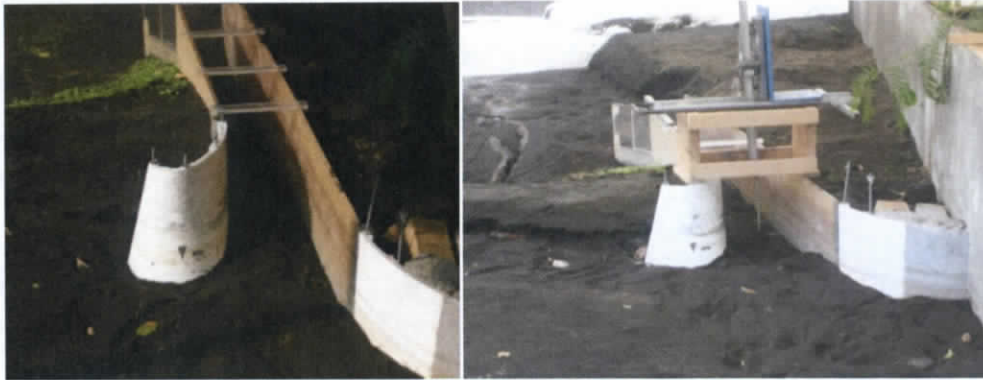
Figura 9.6 Vertedor de margen derecha instalada en el modelo físico

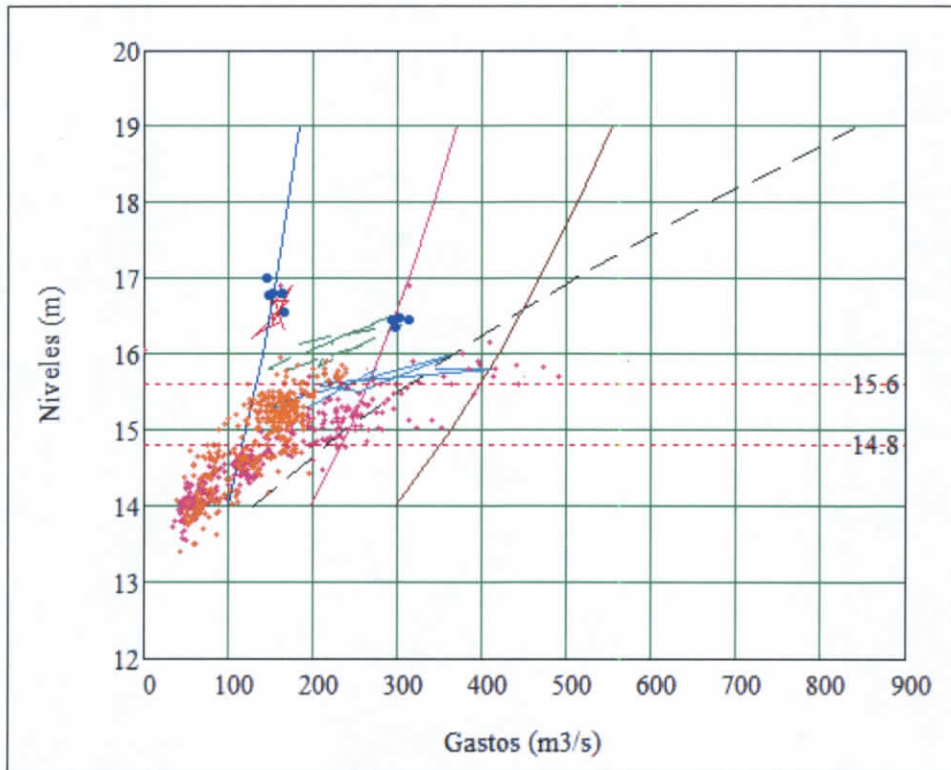
Figura 9.11 Datos de niveles y gastos en la estructura del Macayo

gasto mínimo. Nótese que el nivel para este gasto probablemente sea a rededor del nivel 13.5 msnm (en la estructura).

En la misma figura se han incluido cuatro líneas: una con líneas intermitentes que corresponde a la estructura funcionando con las compuertas totalmente abiertas y tres más "verticales" que corresponden, de izquierda a derecha, a aberturas de compuertas de 1, 2 y 3 m. A continuación se describirá como se determinó la gráfica de la Figura 9.11.

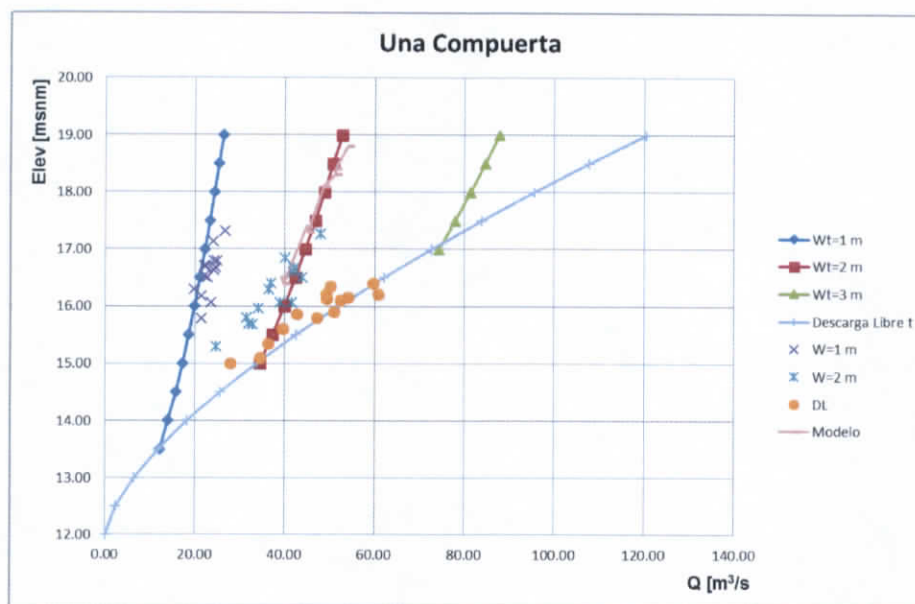
Figura 9.12 Datos de niveles y gastos en la estructura del Macayo

Para determinar la relación histórica entre los niveles en el Macayo y los gastos descargados, se emplearon los datos históricos de los niveles en la estructura y los gastos diarios registrados en la estación González de CONAGUA. La información empleada de los gastos, fue la correspondiente al mismo período de los niveles en la estructura. En la Figura 9.12 se muestra esta relación y la obtenida con las mediciones de la Figura 9.11. Como se puede observar, la línea continua más tendida corresponde al funcionamiento de las compuertas suponiendo que están completamente abiertas, y las punteadas corresponden al funcionamiento de la estructura con diferentes grados de abertura. Nótese que la aproximación empleada permite interpretar bien a las mediciones del prototipo.

Conviene señalar que la aproximación anterior se considera satisfactoria porque las mediciones de gastos en la estación González, no necesariamente se realizan a la misma hora en que se miden los niveles en la estructura del Macayo y como se encuentran a varios kilómetros de distancia entonces su representatividad es sólo para periodos de largo plazo, lo cual es suficiente para este estudio.

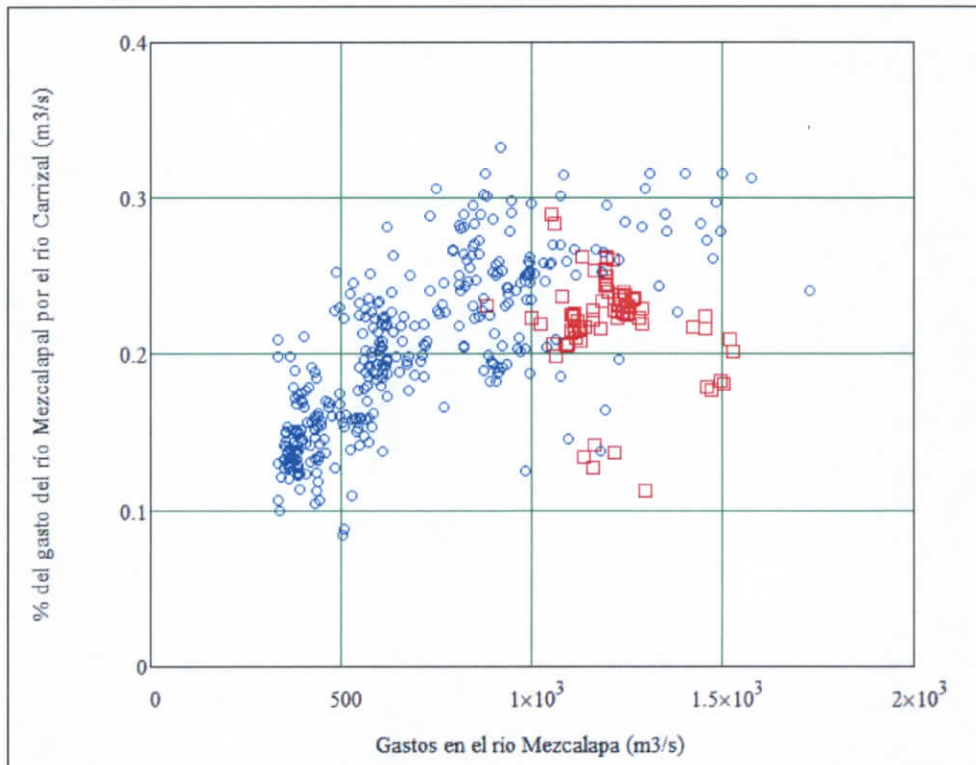
Figura 9.13 Relación de gastos en el Mezcalapa y en el Carrizal (en % del Mezcalapa)

(Los círculos corresponden al año 2013 y los cuadrados a 2014).

En la Figura 9.13 se muestra la relación de gastos entre los gastos del Mezcalapa (2012-2014) (eje horizontal) y los datos de gastos en el Carrizal (estación González) (eje vertical en % del Mezcalapa). Como se puede observar existe una gran dispersión de los puntos, que sin embargo se explica por el manejo de las compuertas de la estructura de control.

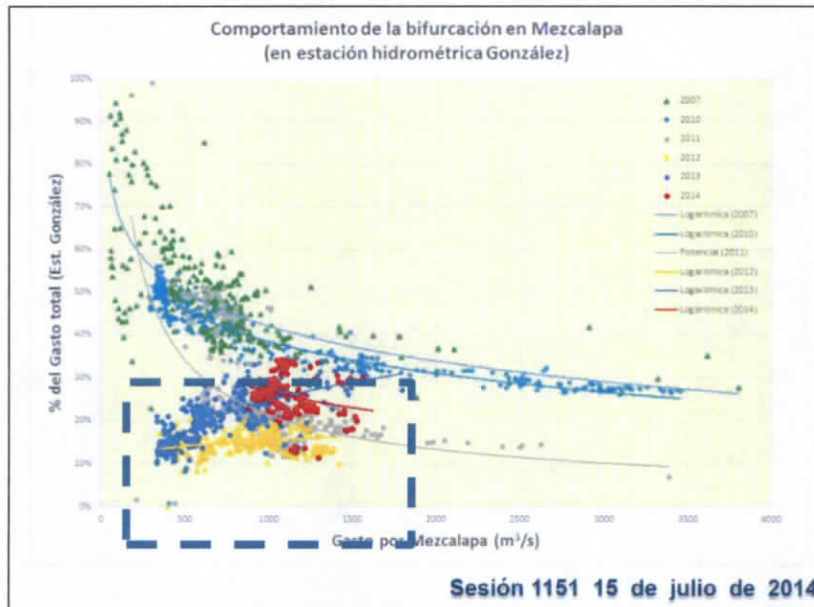
Figura 9.14 Relación de gastos en la bifurcación (CONAGUA).

Se hace notar que en la gráfica de la Figura 9.14 el comportamiento anterior a la construcción de la estructura, es totalmente diferente a la actual y que no puede haber ninguna similitud por ser concepciones totalmente diferentes.

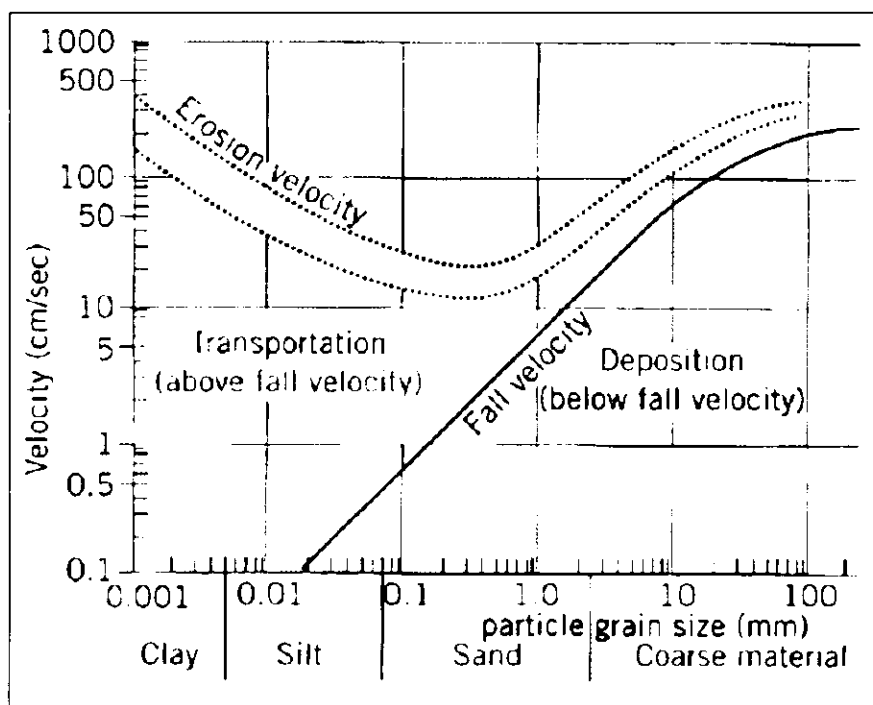
Figura 9.16 Curva de Hjulstrom

Como complemento a lo anterior en la Figura 9.16 se muestra la curva de Hjulstrom (Miedma S A, 2010 118) que permite determinar las velocidades a partir de las cuales ocurre la erosión del cauce. Como se puede observar dicha velocidad depende de la granulometría del material, sin embargo puede decirse que su **valor mínimo es de 0.1 m/s** en el rango de las arenas. Este valor permite tener una idea del límite inferior en el cual empieza el movimiento del sedimento.

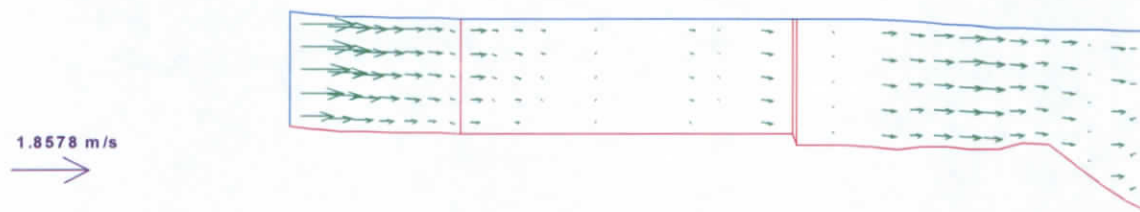
Figura 9.26 Condiciones después de 10 días

En este caso lo que se supone es que los niveles en el río Mezcalapa son bajos, pues se trata del estiaje. En las siguientes figuras se presenta un ejemplo para mostrar las distribuciones de velocidad y los vectores de velocidad en el cauce de estiaje, donde hay que destacar el incremento de la velocidad en el cauce de estiaje propuesto (parte derecha de la figura) y su evolución en el tiempo al remover un depósito ("testigo").

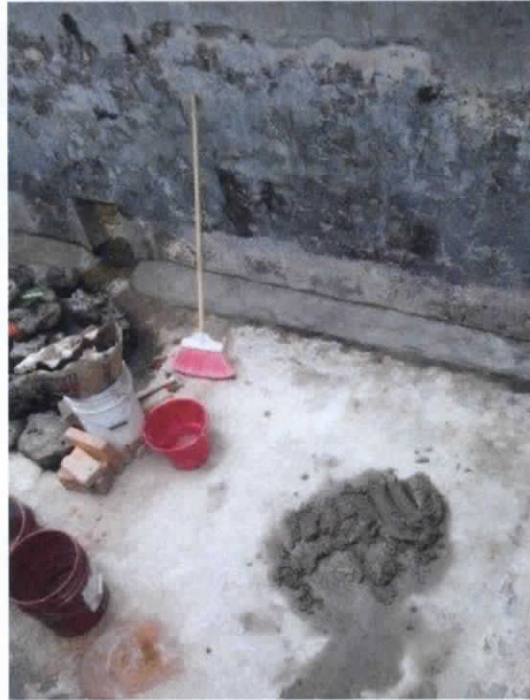
Figura 9.40 Colocación de chaflanes para evitar fugas

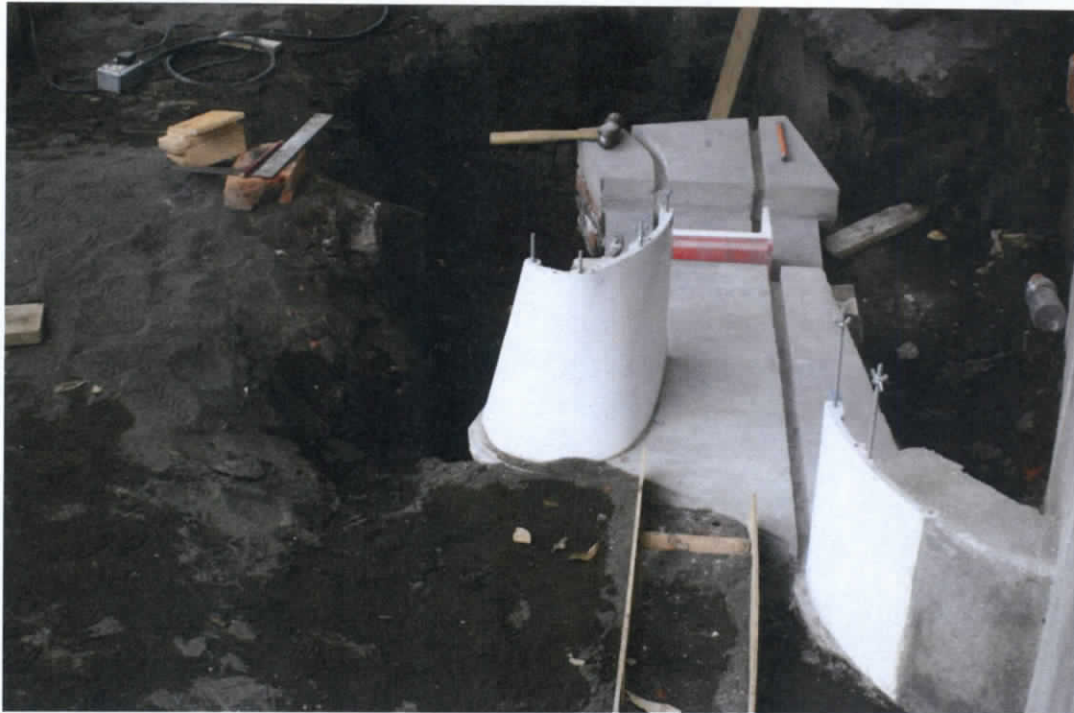
Figura 9.47 Elementos impresos canal margen derecha

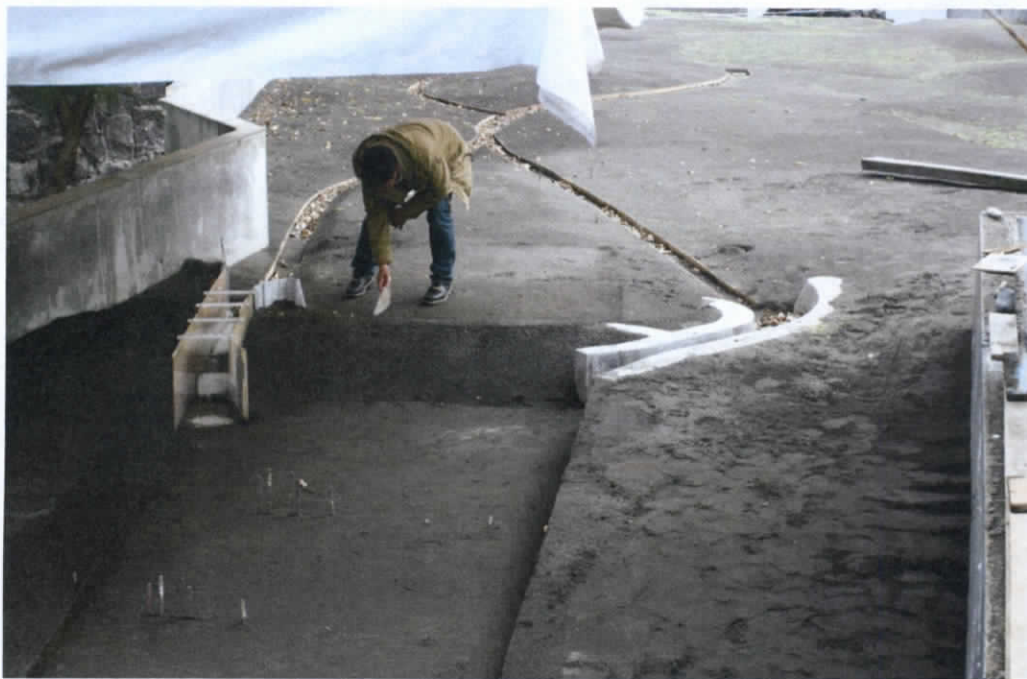
Figura 9.48 Configuración estructuras margen derecha e izquierda

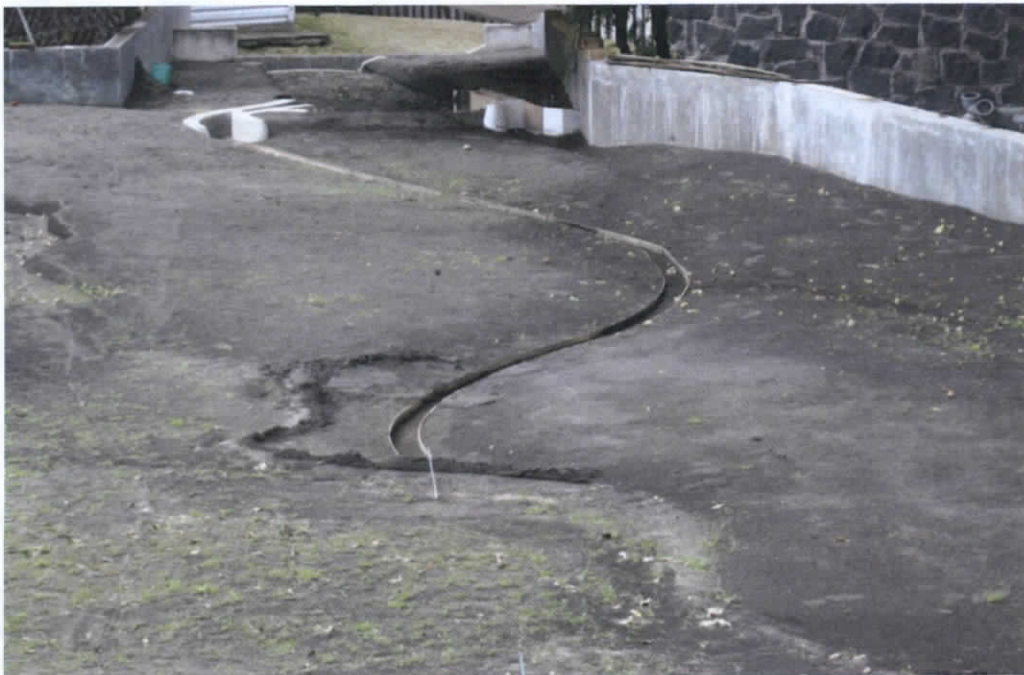
Figura 9.50 Configuración con canal piloto

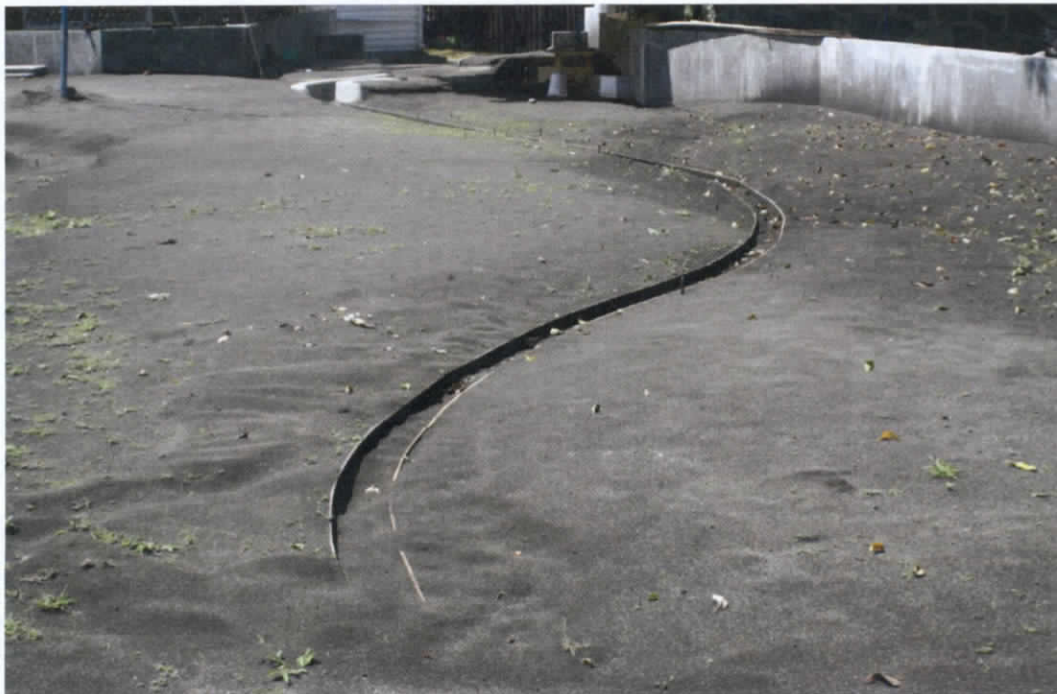
Figura 9.52 Canal piloto después de la prueba
