# Acciones complementarias del Plan Hídrico Integral de Tabasco

(CONTRATO SGIH-GDIT-SGOPR-UNAM-II-2012-01)

## Informe Final

**Subtema: Análisis Geomorfológico y Geotécnico  
de las márgenes del río Carrizal**

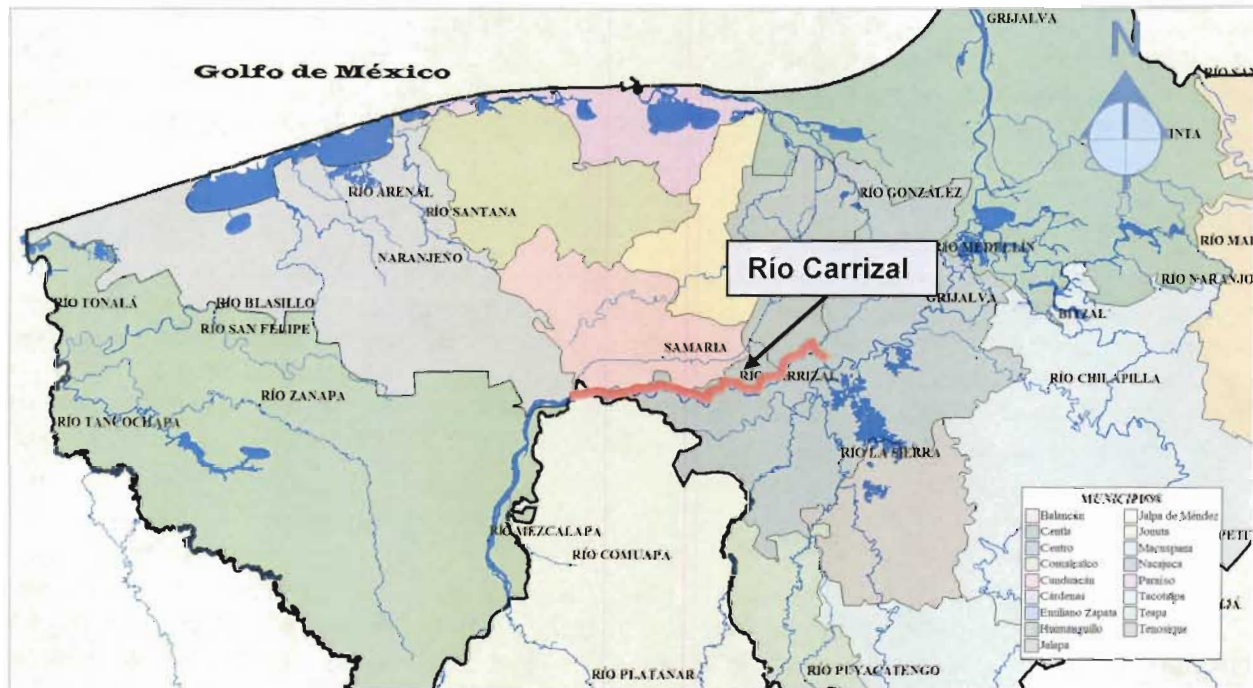
Figura 5.1 Extensión de la zona de estudio

La zona de estudio comprende el río Carrizal, entre la estructura de control El Macayo y la confluencia de este río con el río Grijalva. Son 61 kilómetros aproximadamente la longitud del río Carrizal, medidos al talweg. En la siguiente imagen se muestra la extensión de la zona de estudio.

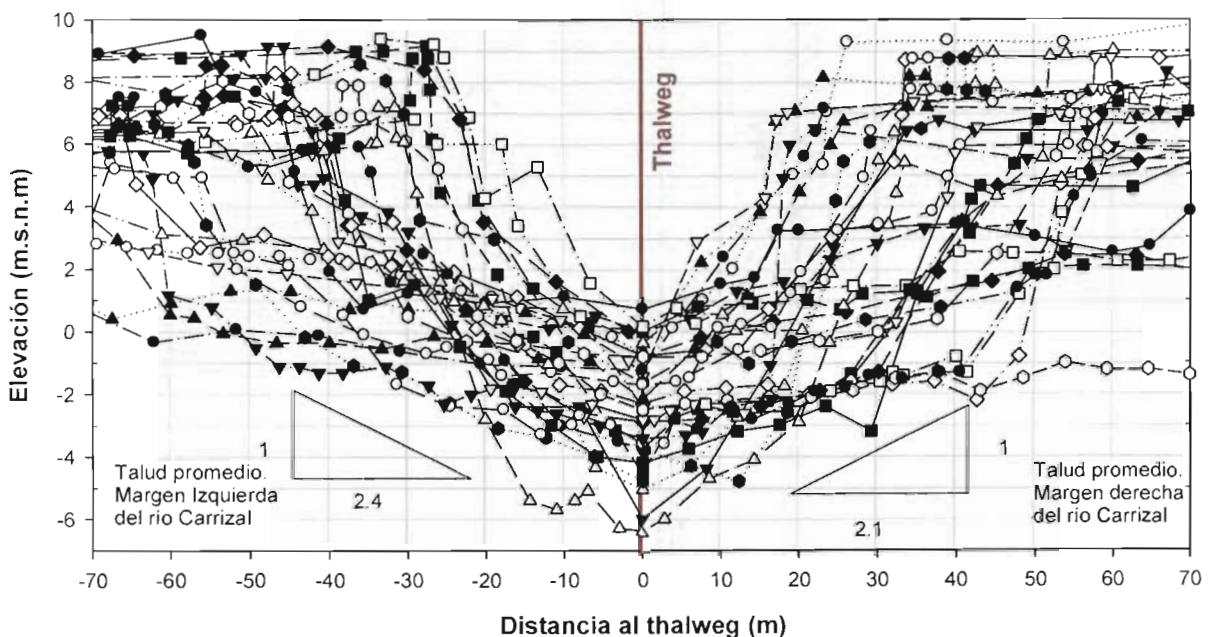
Figura 5.b.3. Secciones transversales del río Carrizal. Talud promedio (2.4:1)(H:V) para la margen izquierda y (2.1:1)(H:V) para la margen derecha.

Como los niveles del agua para cada imagen son distintos, se realizó una corrección considerando los taludes de ambas márgenes. Se obtuvo el promedio de taludes y con ello se aplicó un factor de 4.5 m horizontales. Para la pequeña porción de la ciudad de Villahermosa, cuya imagen utilizada fue del año 1995, se obtuvo el promedio de elevaciones del mes de marzo para años posteriores, ya que para ese año no se encontraron registros de medición. La figura siguiente muestra los taludes promedio de las márgenes del río Carrizal, mediante secciones transversales a cada 1000 m de separación. La tabla que sigue muestra los diferentes niveles para cada imagen.

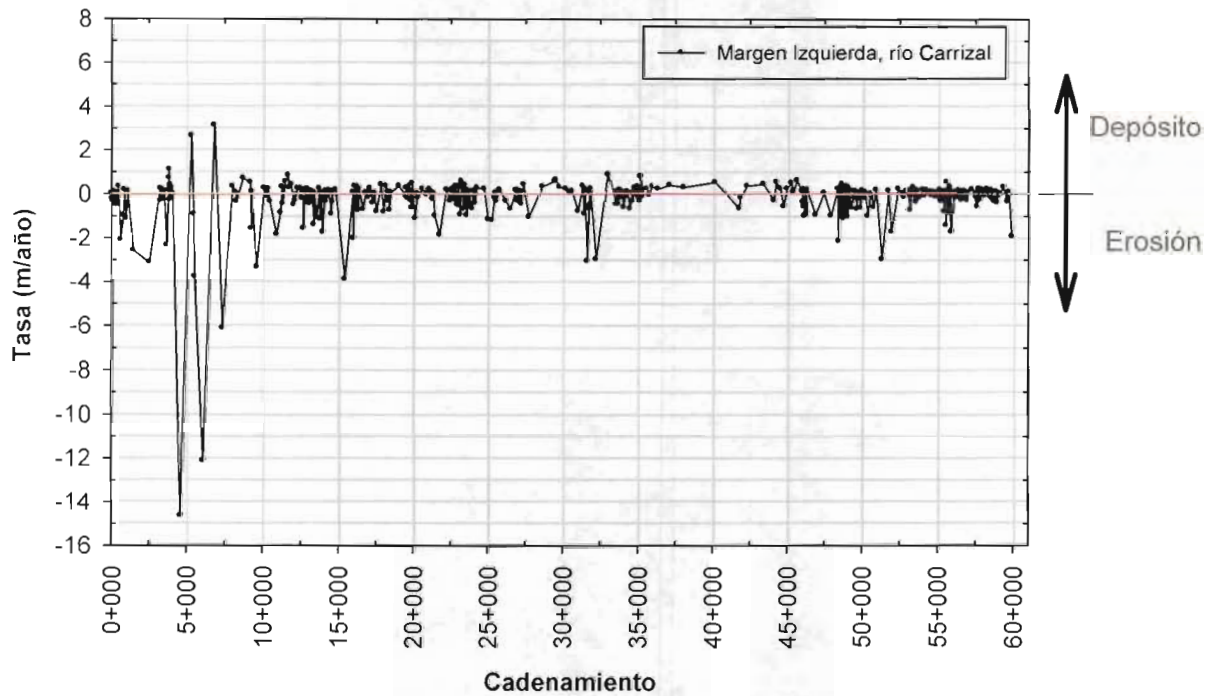
Figura 5.c.1. Tasa de cambios en la margen izquierda del río Carrizal. Periodo 2000-2007.

Como resultado de la aplicación de la ecuación 5.b.1, se obtuvo la tasa de corrimiento marginal del río Carrizal. En la figura 5.c.1 se muestra que las mayores tasas de erosión, para la margen izquierda, son de 15 m/año mientras que para la margen derecha (figura 5.c.2) pueden llegar a 16 m/año. Se puede observar que, para ambas márgenes, después del cadenamamiento 10+000 las tasas de erosión son de alrededor de 1 m/año con picos que pueden alcanzar los 4 m/año. En este estudio se ha convenido utilizar el signo negativo para referir a la pérdida de margen (erosión) y signo positivo para la ganancia de margen (depósito).

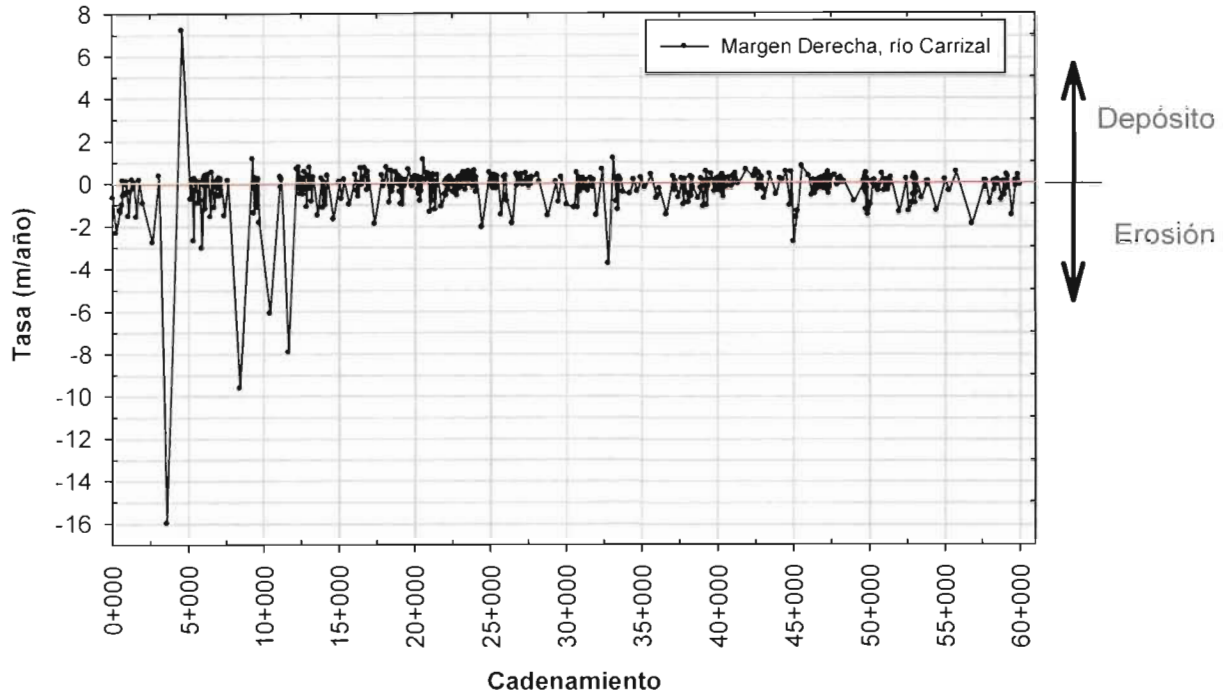
**Figura 5.c.2. Tasa de cambios en la margen derecha del río Carrizal. Periodo 2000-2007.**

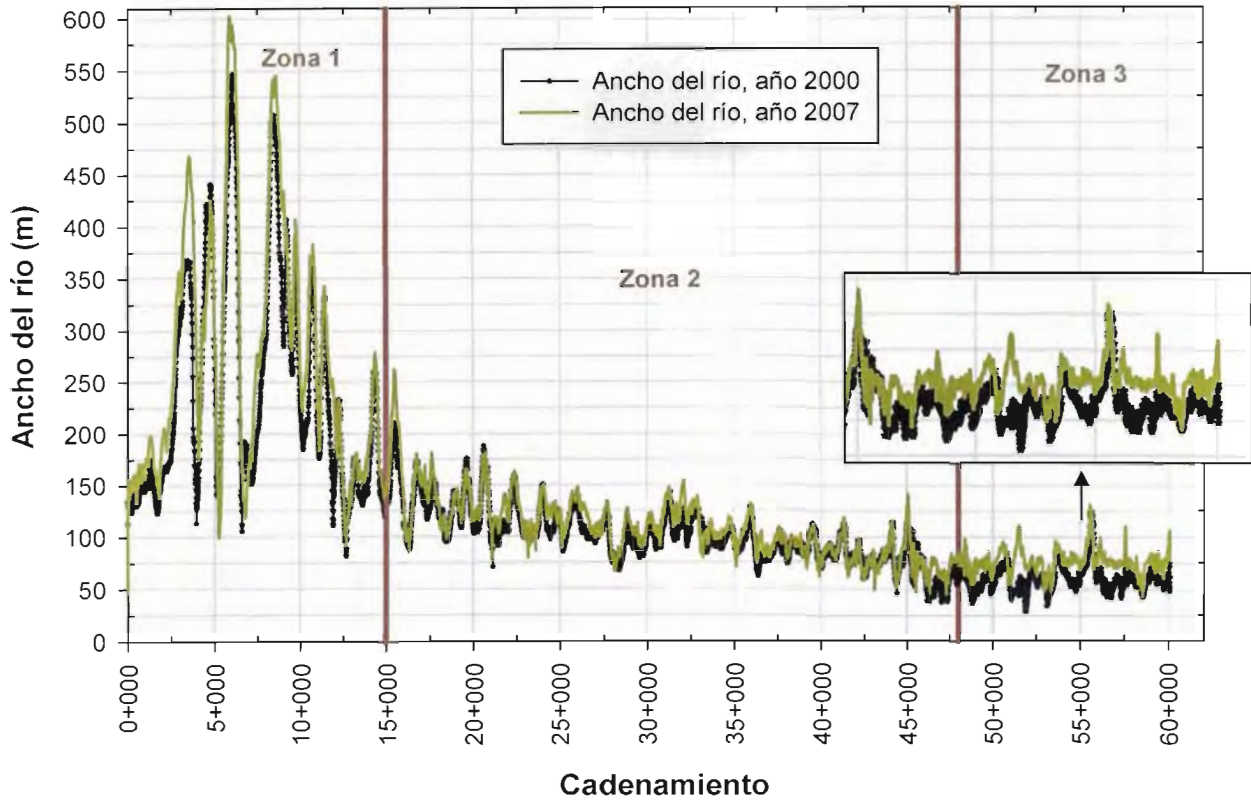
Figura 5.c.4. Evolución del ancho del río en el río Carrizal.

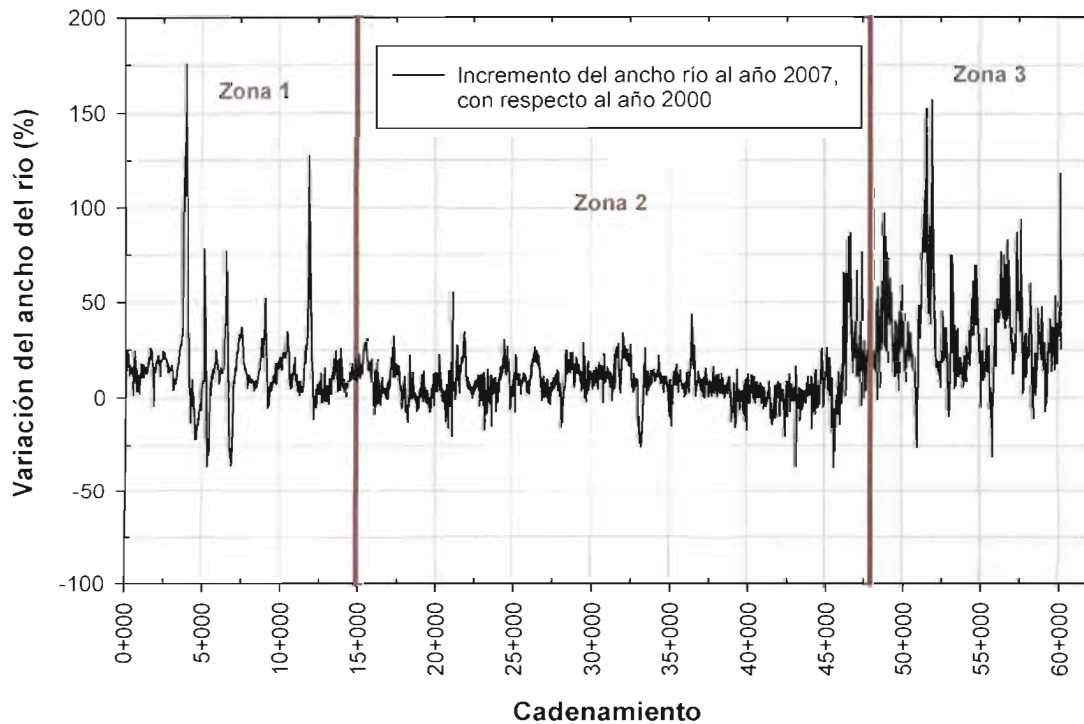
Figura 5.c.5. Porcentajes de variación del ancho del río Carrizal.

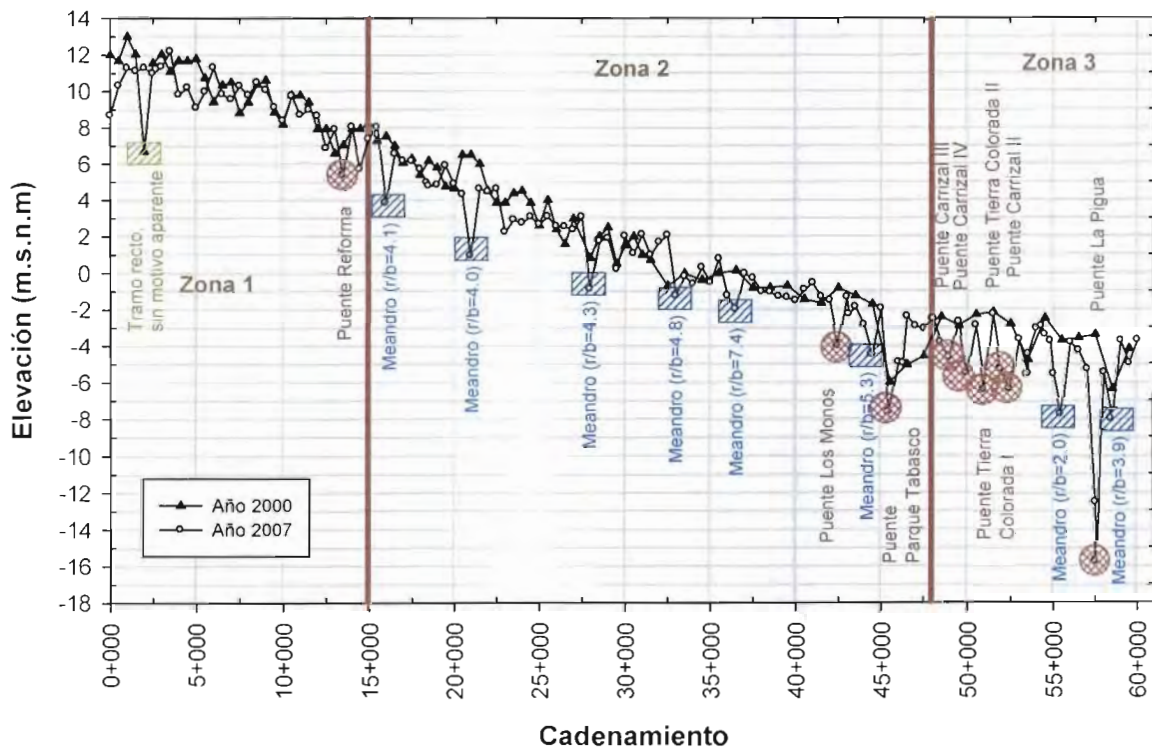
**Figura.5.c.6. Evolución del fondo del cauce del río Carrizal.**

Para evaluar el comportamiento del perfil del fondo del río (thalweg), se utilizó información proporcionada por CONAGUA (año 2000) y una batimetría realizada por la Secretaría de Marina de la Armada de México, en abril de 2008. La comparación de los perfiles del fondo del cauce se muestra en la figura 5.c.6, referidos al cadenamiento utilizado en el análisis de imágenes. La figura 5.c.6 muestra que, en la zona 1, el perfil del fondo se mantuvo estable, lo mismo sucedió en la zona 2. Sin embargo, es claro notar que para el año 2007 se presentaron zonas con profundizaciones acentuadas, es decir, descensos del fondo como producto de erosiones locales. Al identificar los descensos bruscos se observó que la mayoría están referidos a socavaciones en el extradós de las curvas y a socavaciones por contracción debido a la localización de puentes carreteros. En la zona 3, existe incisión del fondo, sin embargo, no es posible afirmar si se trata de una nueva condición de equilibrio del cauce o de una enorme cantidad de problemas locales, ya que en esta zona se encuentran varios puentes carreteros.

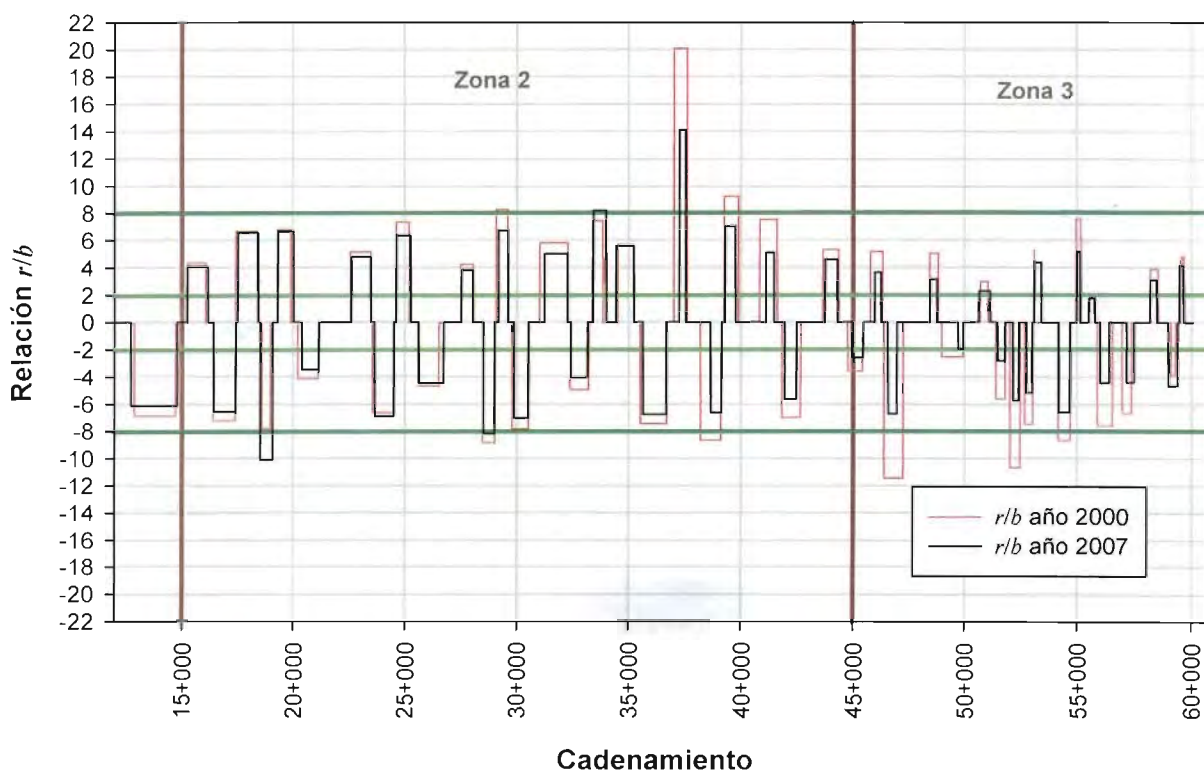
Figura 5.c.24. Evolución de la relación  $r/b$  en el río Carrizal.

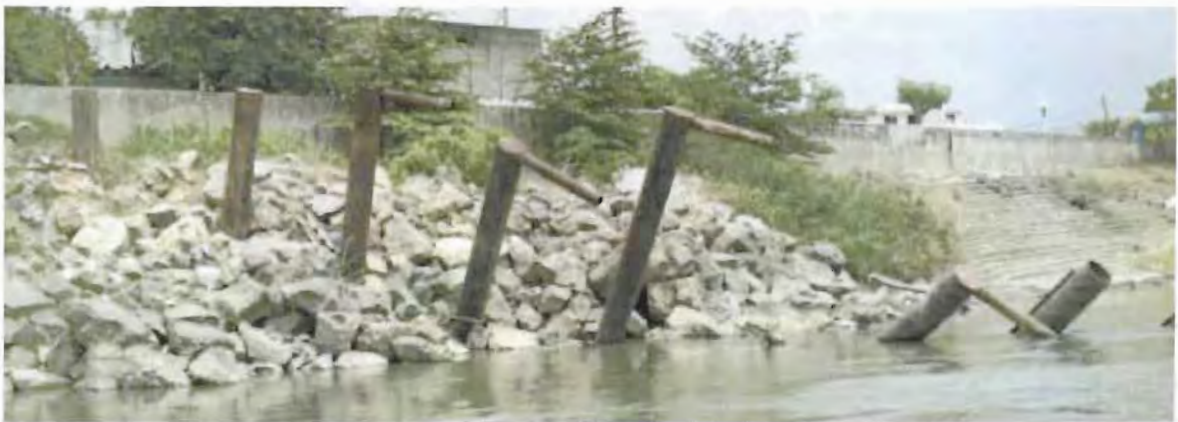
**Figura 5.e. 2. En la mayoría de las márgenes "protegidas" con pedraplenes el subsuelo fue incapaz de soportar su peso. La inclinación de los pilotes y el hundimiento manifiestan que, lejos de tratarse de una típica falla de talud de sección circular a volumen constante, se produjo el colapso y volcamiento de la margen, incluyendo a los pilotes.**

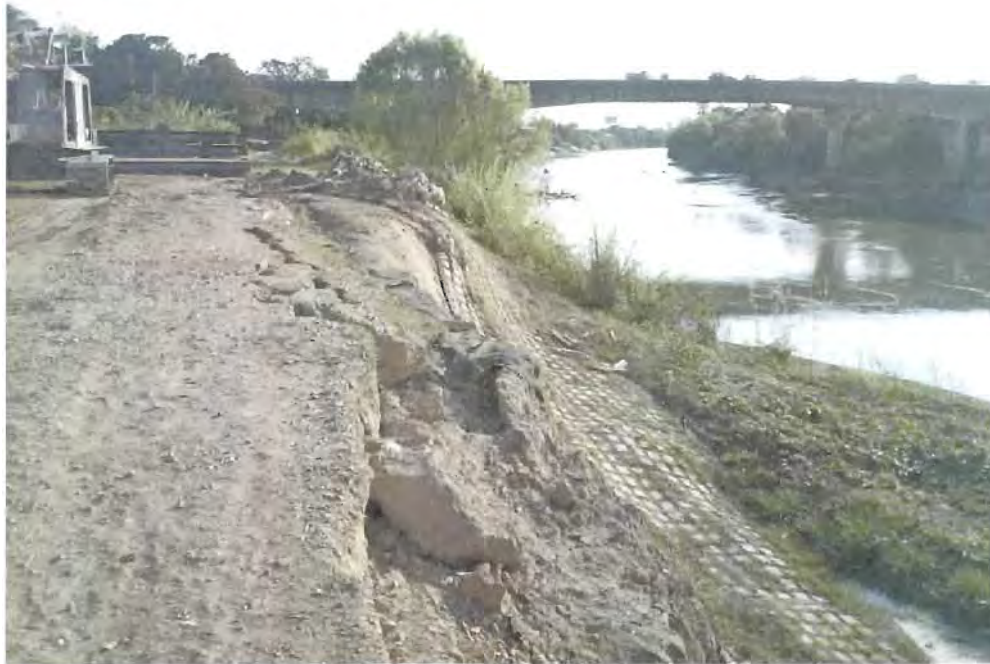
Figura 5.e. 3. Colapso de la margen y agrietamiento por *volcamiento* incipiente.

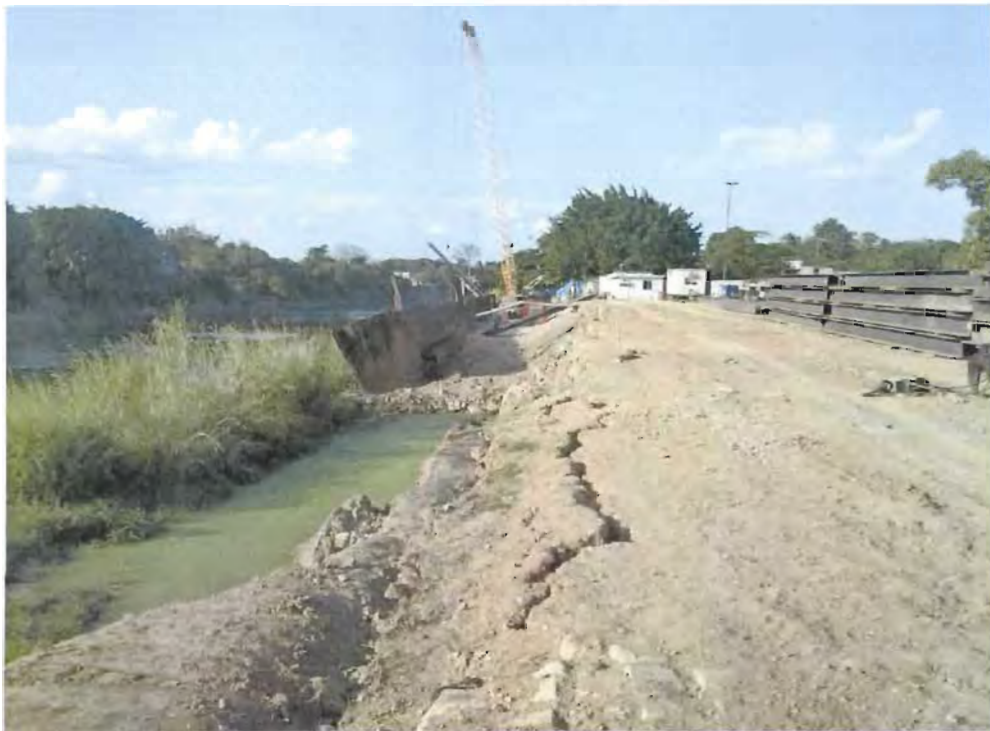
Figura 5.e. 4. En el mismo sitio de la figura anterior se observa la superficie hundida (cubierta por vegetación) de la margen colapsada y agrietamiento por *volcamiento* incipiente que incluye a las tablaestacas que inútilmente tratan de contenerlo.

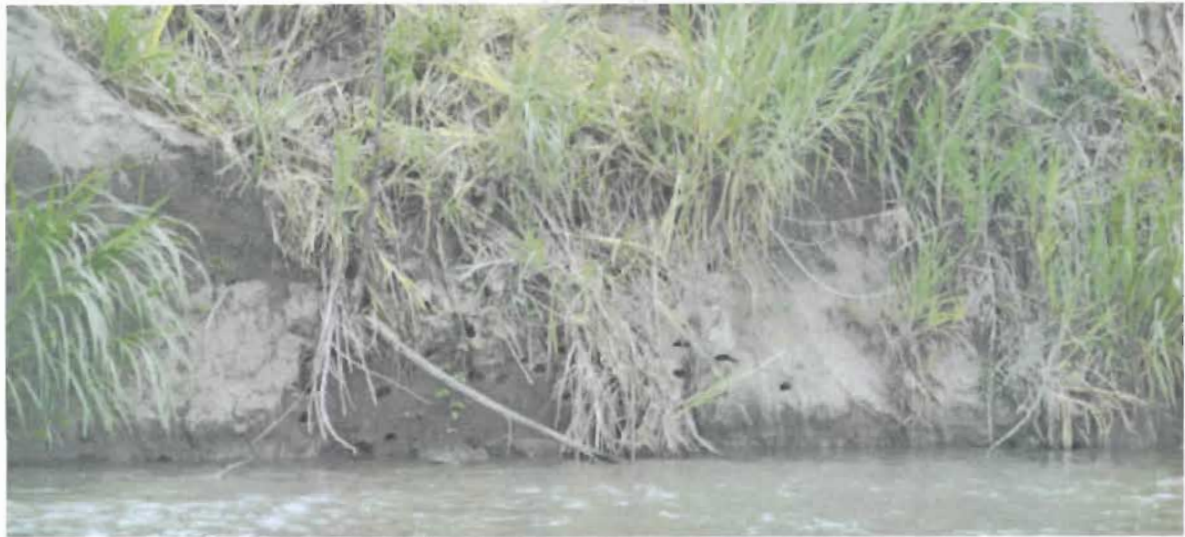
Figura 5.e. 5. Erosión marginal *por derrumbe*, de un frente horadado por la fauna acuática (principalmente plecostomos y cangrejos) en una mancha húmeda y blanda bien delimitada, lo que delata mayor permeabilidad que la del suelo a su alrededor.

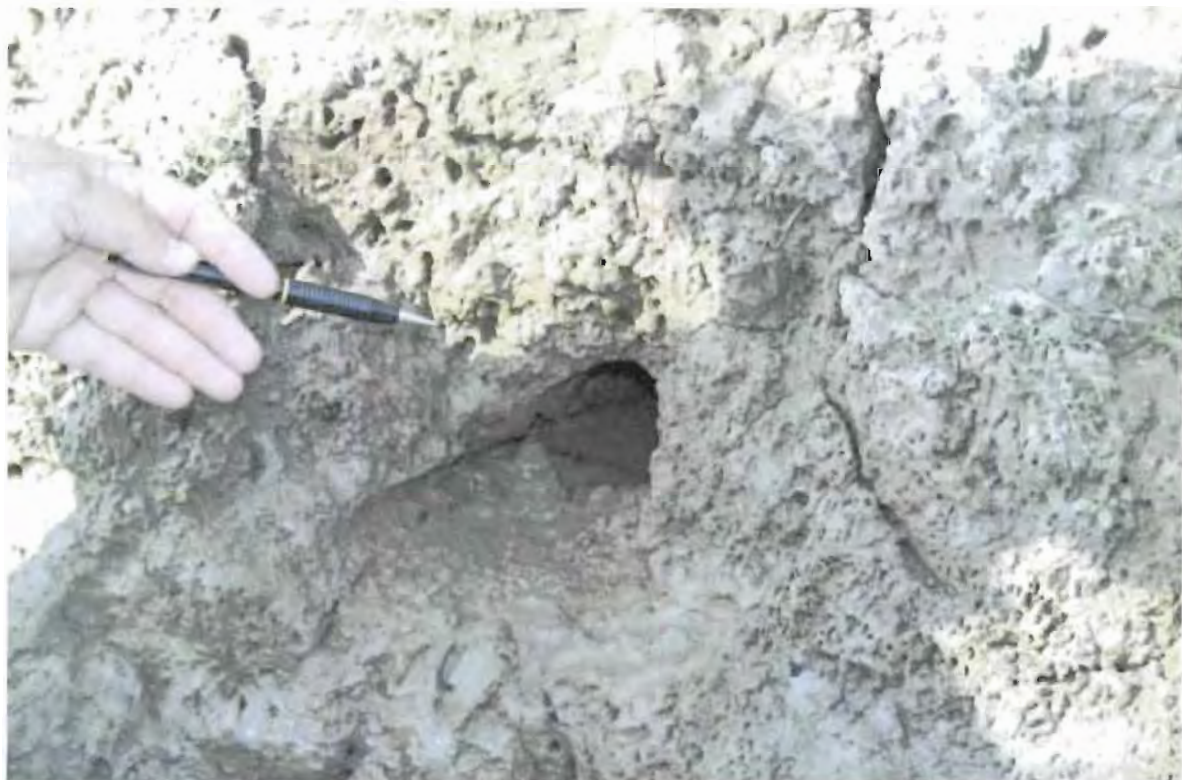
Figura 5.e. 6. Horadaciones realizadas por diversos animales en una superficie agrietada y fisurada de suelo poco cohesivo; las fisuras y grietas son vías preferentes del flujo subterráneo y por tanto de erosión interna.

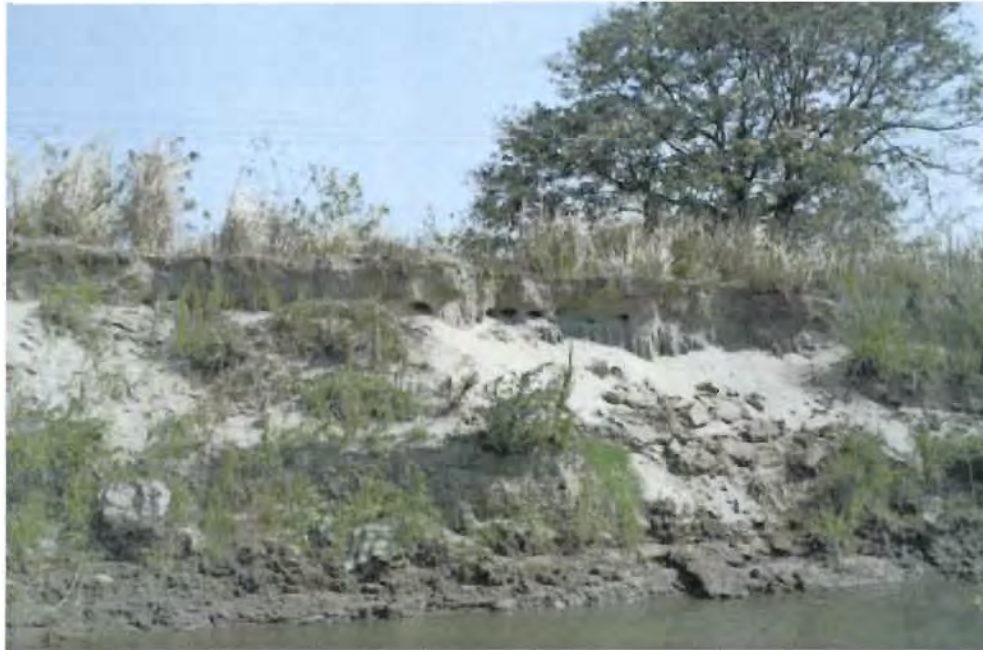
Figura 5.e. 7. Erosión interna de una capa de arena.

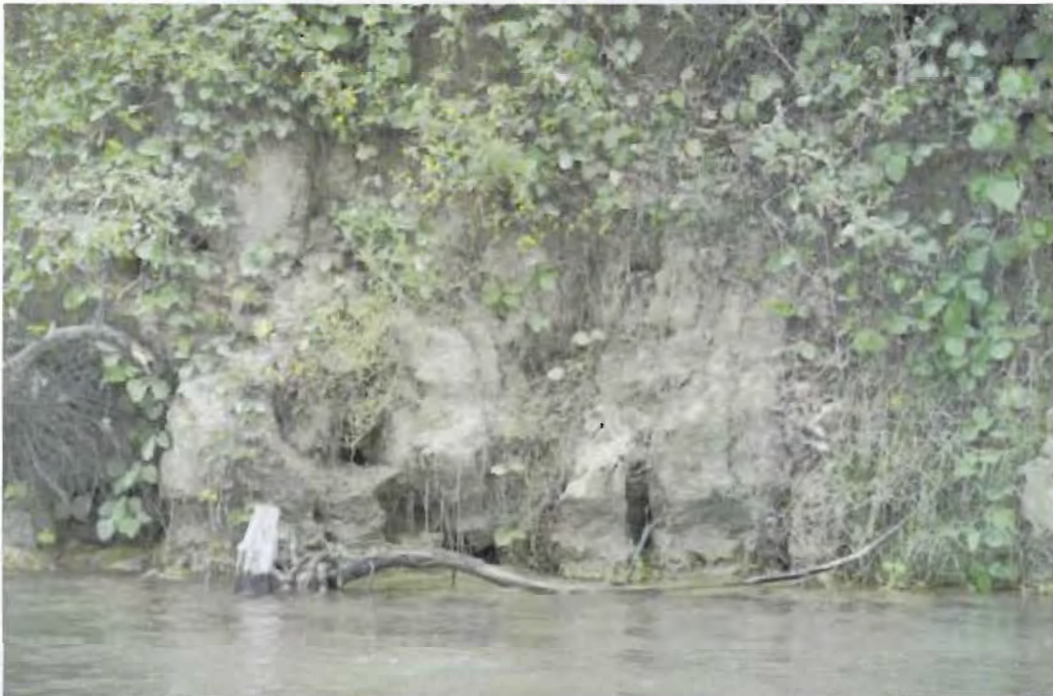
Figura 5.e. 10. Las grietas son vías preferentes del flujo subterráneo que éste amplía y profundiza rápidamente, debilitando las márgenes y propiciando el derrumbe de bloques desprendidos.

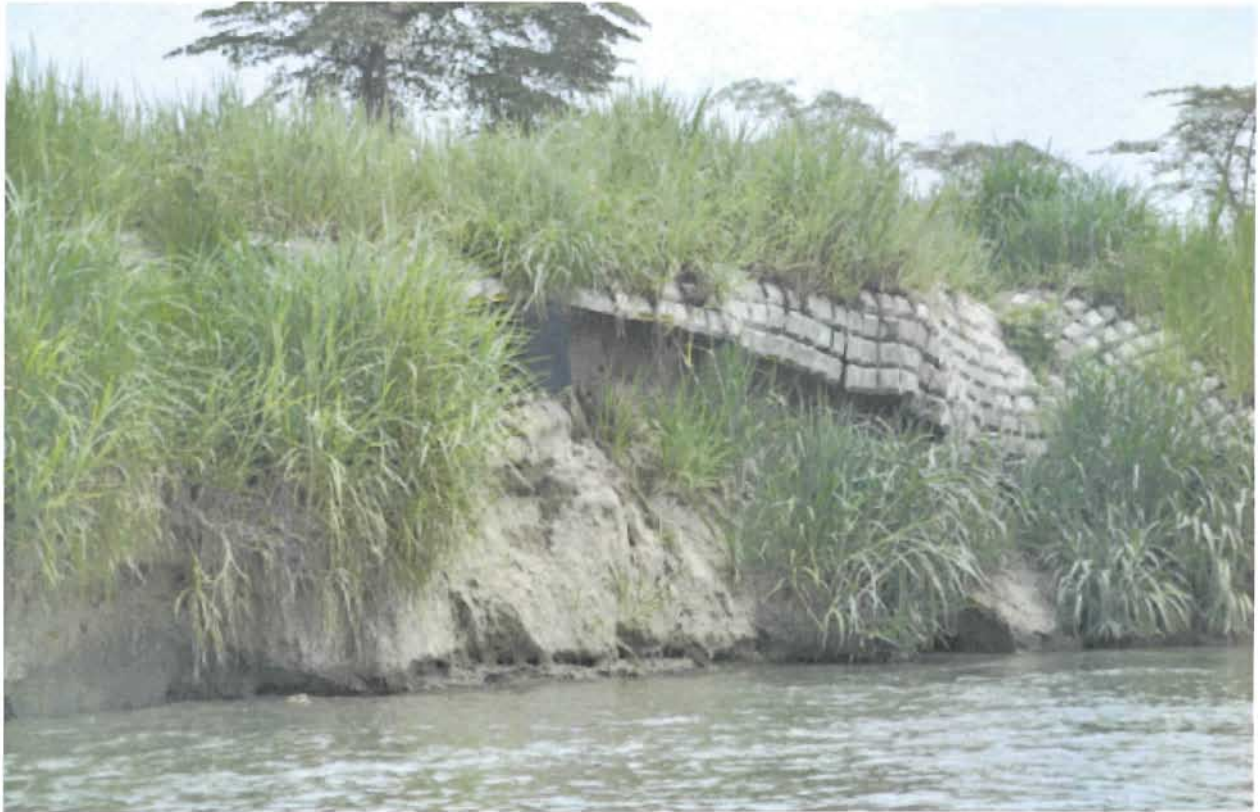
Figura 5.e. 11. En este sitio, la erosión interna de la capa observada al nivel del agua dejó sin soporte a las capas superiores que se *derrumbaron* por desprendimiento, dejando colgada la protección contra erosión fluvial que resultó inútil para evitar este tipo de erosión marginal.

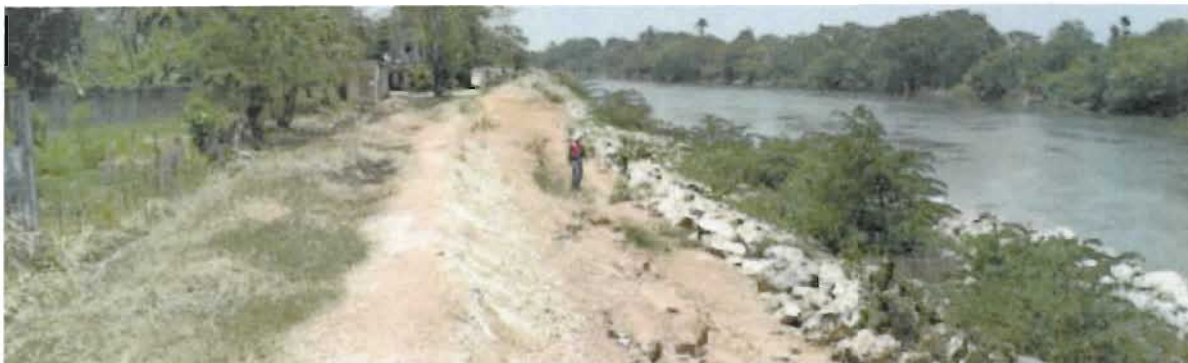
Figura 5.e. 12. En "La Pigua" también se presentó un hundimiento del terreno bajo un terraplén reforzado ("tierra armada"), apareciendo en superficie una oquedad importante. Nótese la inclinación hacia el cauce de la margen hundida, lo que no corresponde a una falla circular.

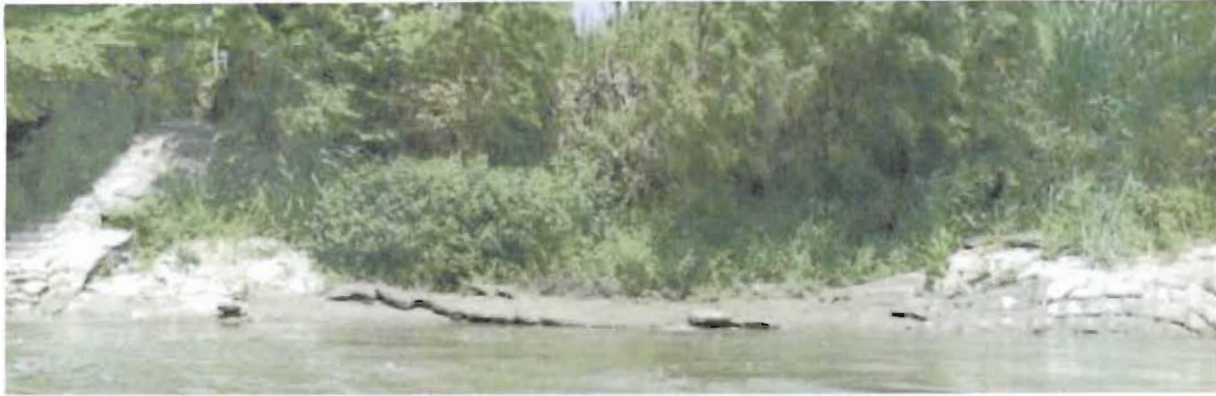
Figura 5.e. 13. Hundimiento bajo una "protección" de colchacrete.

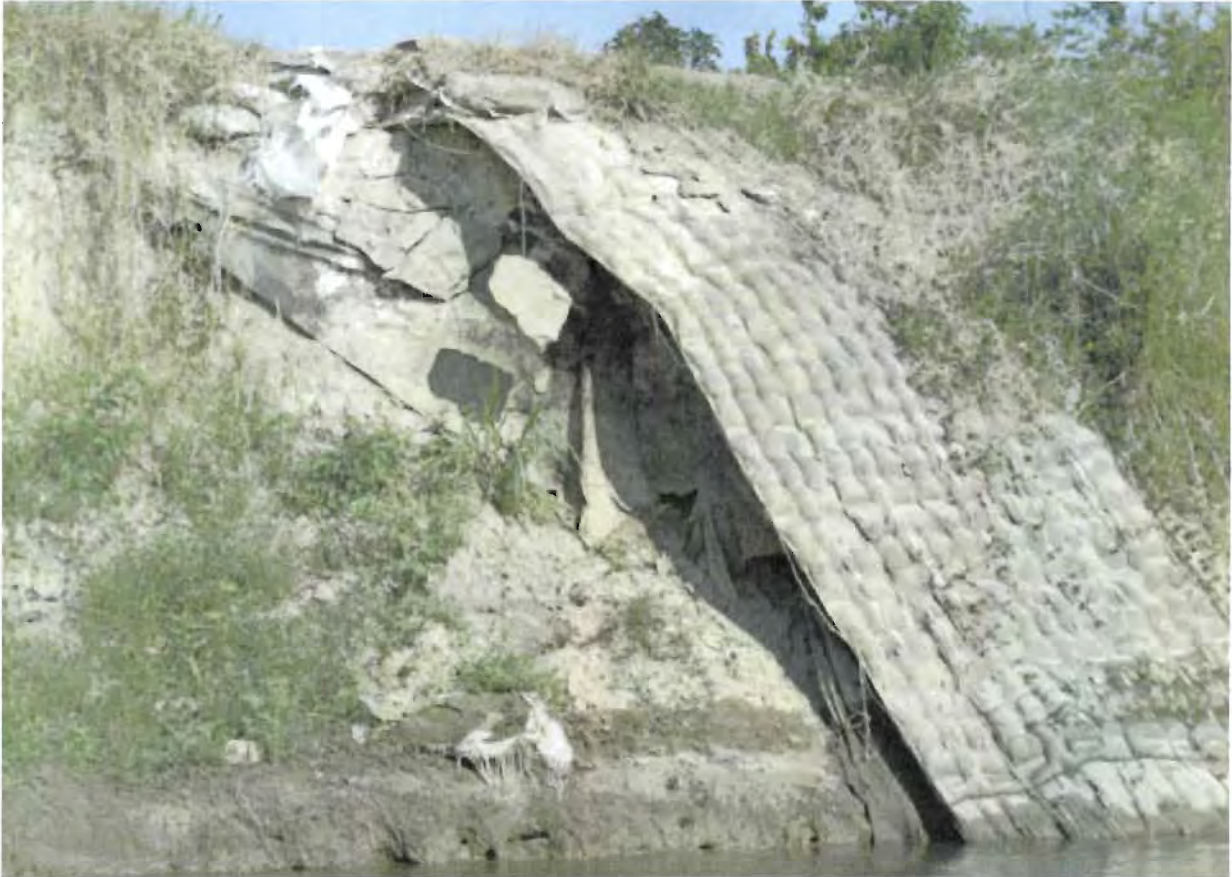
**Figura 5.e. 15.** Donde fue posible observar los extremos de las protecciones contra la erosión fluvial, se halló que tras éstas el suelo superficial ha sido erosionado, siendo posible que la causa sea el arrastre de partículas cuando el flujo subterráneo alcanza la superficie. En este caso es el extremo de aguas arriba de la protección.

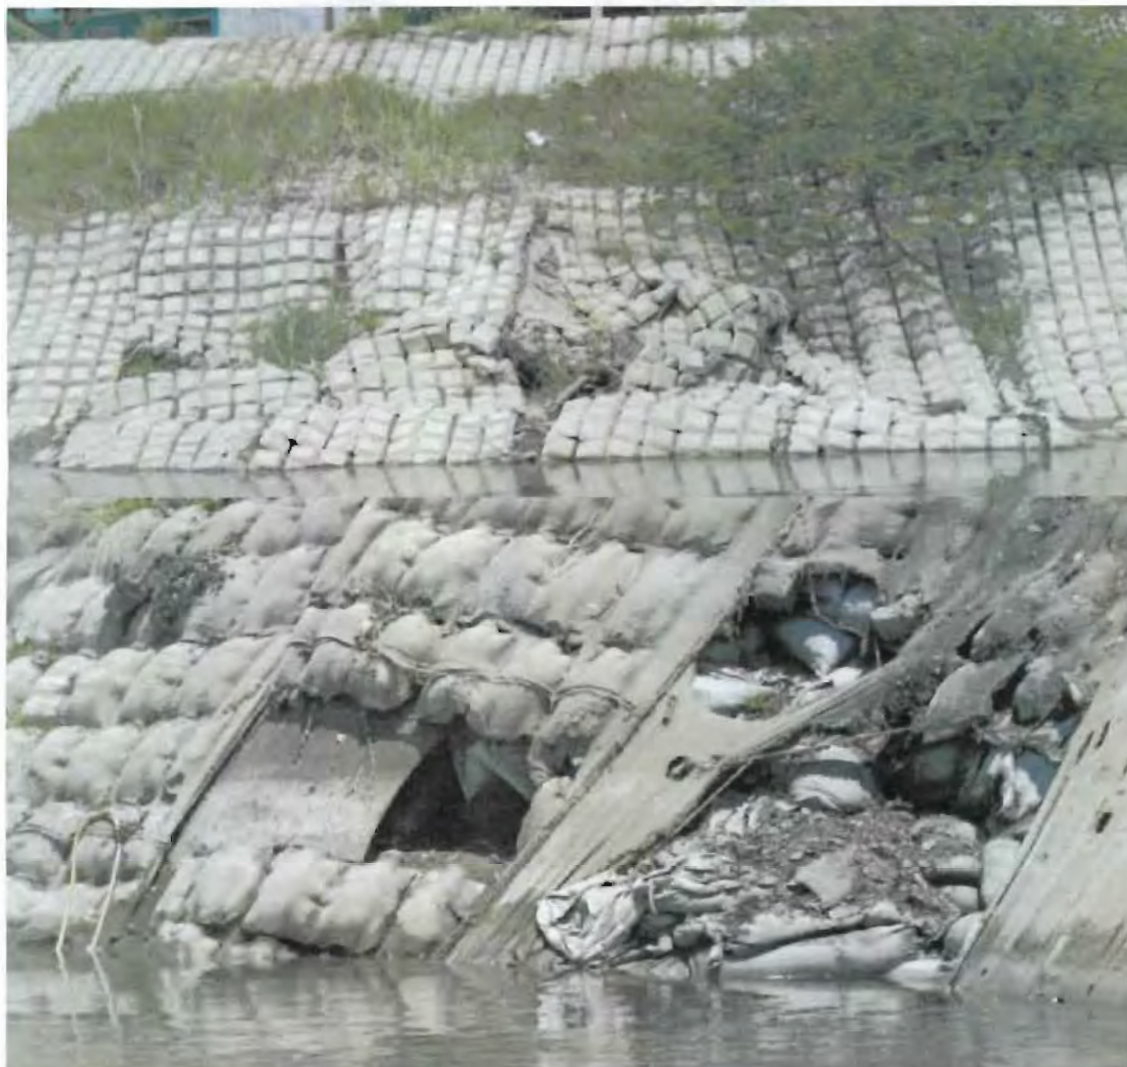
**Figura 5.e. 16 y 17. De manera similar al caso de la fotografía anterior, donde se encontró abierta la protección contra la erosión fluvial, se halló que tras éstas el suelo superficial ha sido erosionado, siendo el desfogue del flujo subterráneo la causa más probable.**

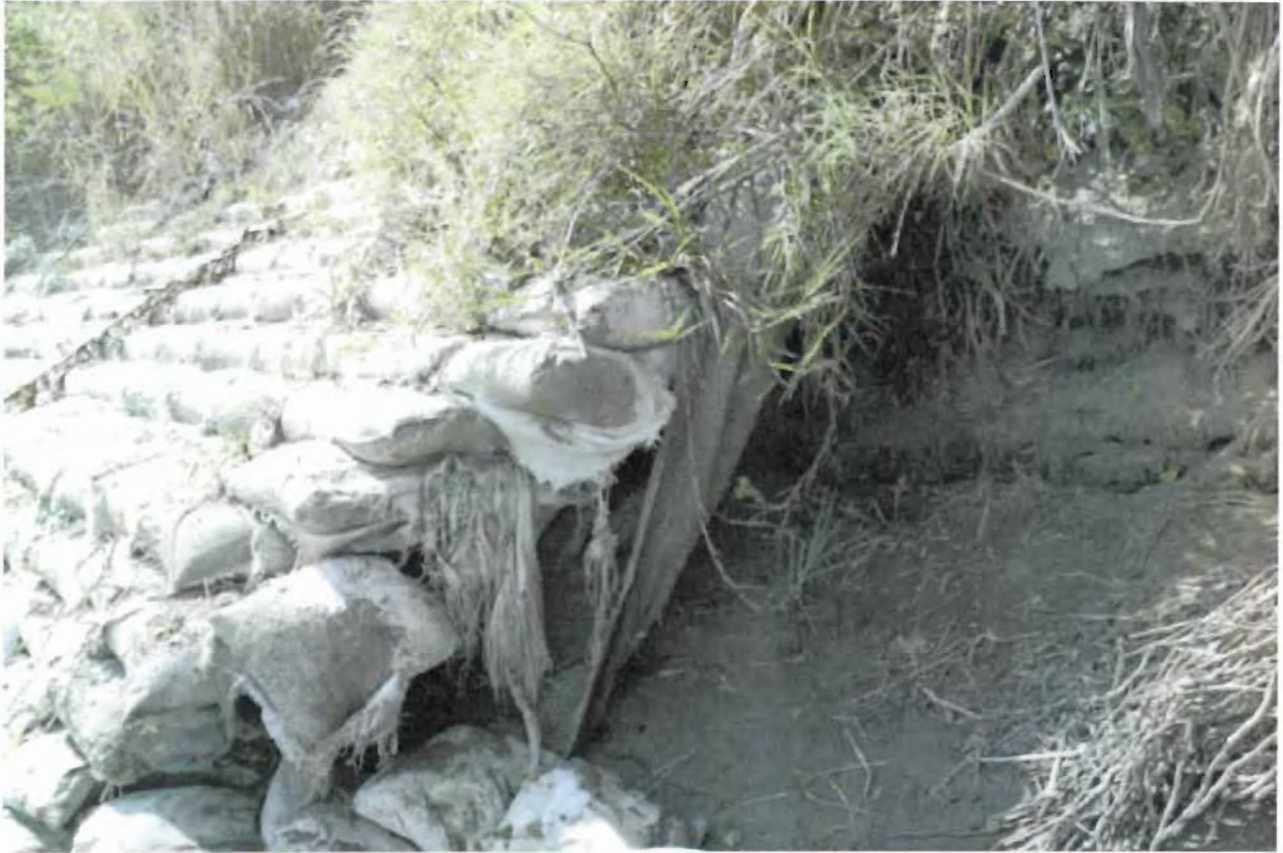
**Figura 5.e. 18. Mismo pie de fotografía que la fotografía 12, sólo que en este caso se trata del extremo de aguas abajo de la protección.**

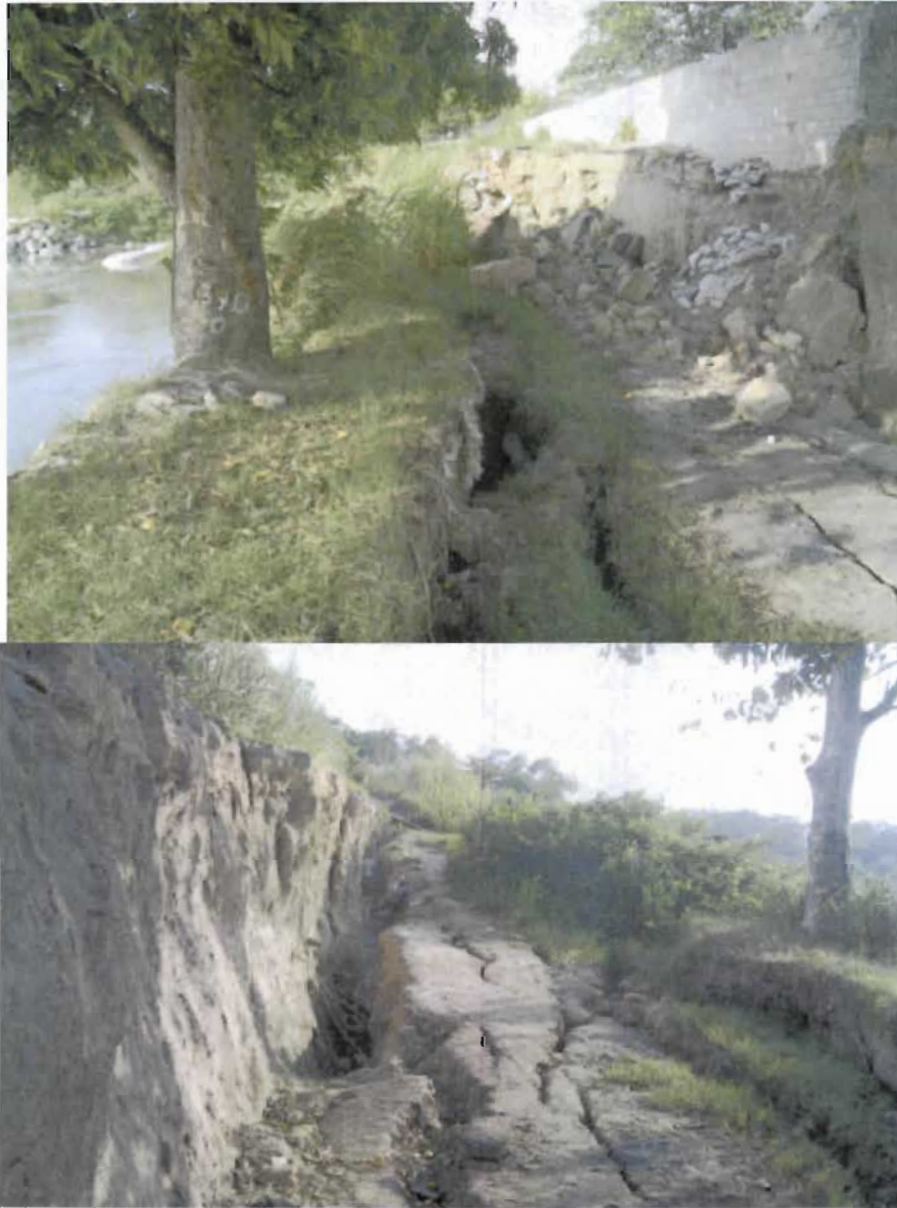
Figura 5.e.s 19 y 20. En la margen izquierda del Río Carrizal, en el tramo d la Zona Industrial de Villahermosa, se presentó la evidencia más clara de erosión interna cuando, sin corrimiento de la margen se hundió la superficie junto a ella, dejando ver importantes oquedades bajo el bloque caído.

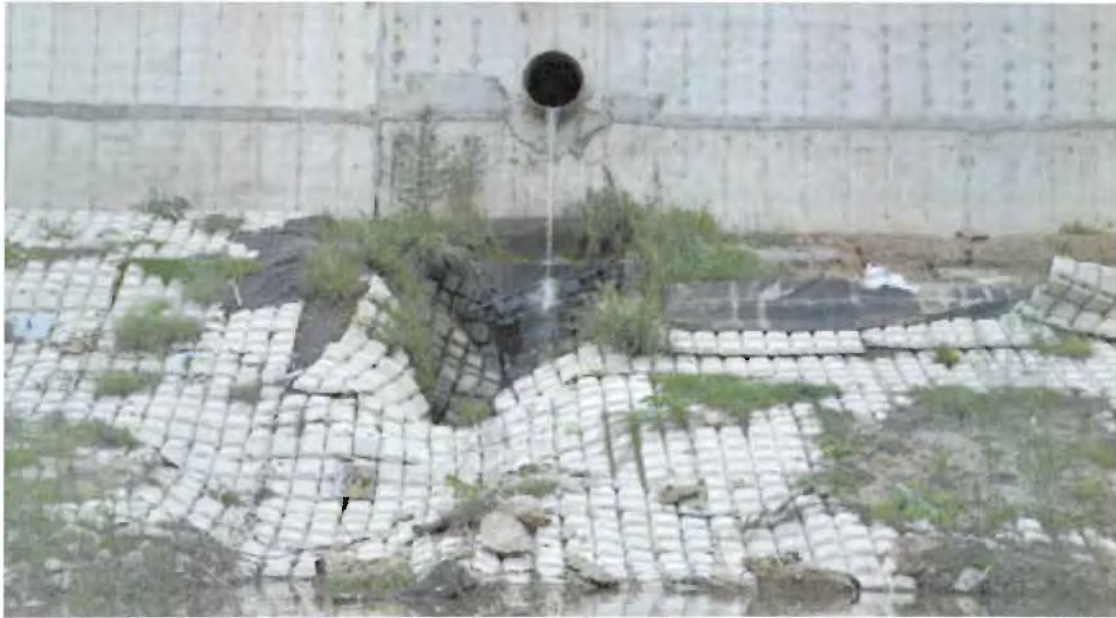
Figura 5.e. 21. Algún efecto dispersivo parecen tener las aguas negras, pues en distintos sitios donde las descargas escurren sobre la margen, ésta resulta notablemente más erosionada que sus flancos, como en este sitio *protegido* de la margen derecha de un brazo de Río Usumacinta, en Balancán, donde el agua negra se infiltra entre las tabletas de concreto de la protección.

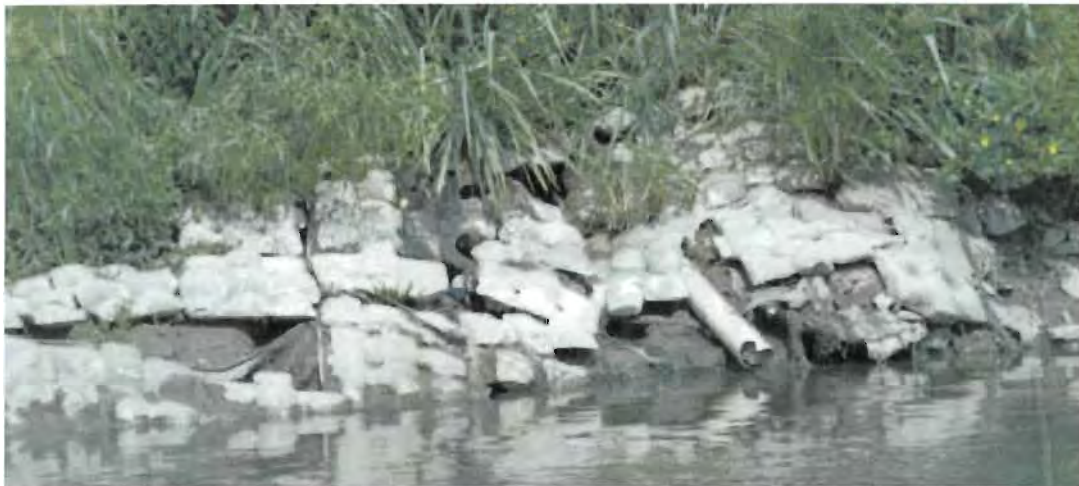
Figura 5.e. 22. Consecuencias similares en una descarga en el Río Carrizal, en Villahermosa.

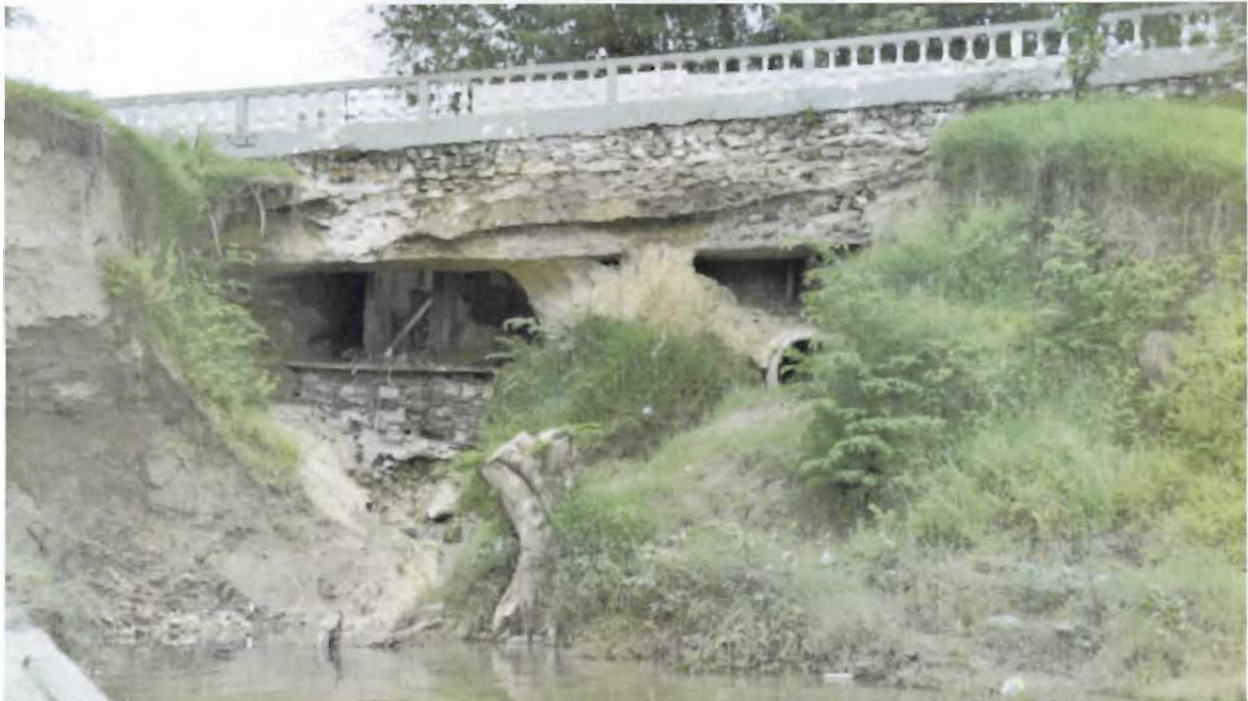
**Figura 5.e. 23.** En la margen derecha del Río Usumacinta, en Tenosique, alrededor de una descarga de drenaje municipal al lado del embarcadero, la erosión interna bajo el malecón ha adquirido dimensiones de consideración. De no atenderse con presteza este problema, la reparación y las consecuencias podrán ser extraordinariamente costosas, ya que la erosión avanza bajo la ciudad y puede existir bajo otros sitios.
