# Acciones complementarias del Plan Hídrico Integral de Tabasco

(CONTRATO SGIH-GDIT-SGOPR-UNAM-II-2012-01)

## Informe Final

**Subtema: Análisis Geomorfológico y Geotécnico  
de las márgenes del río Carrizal**

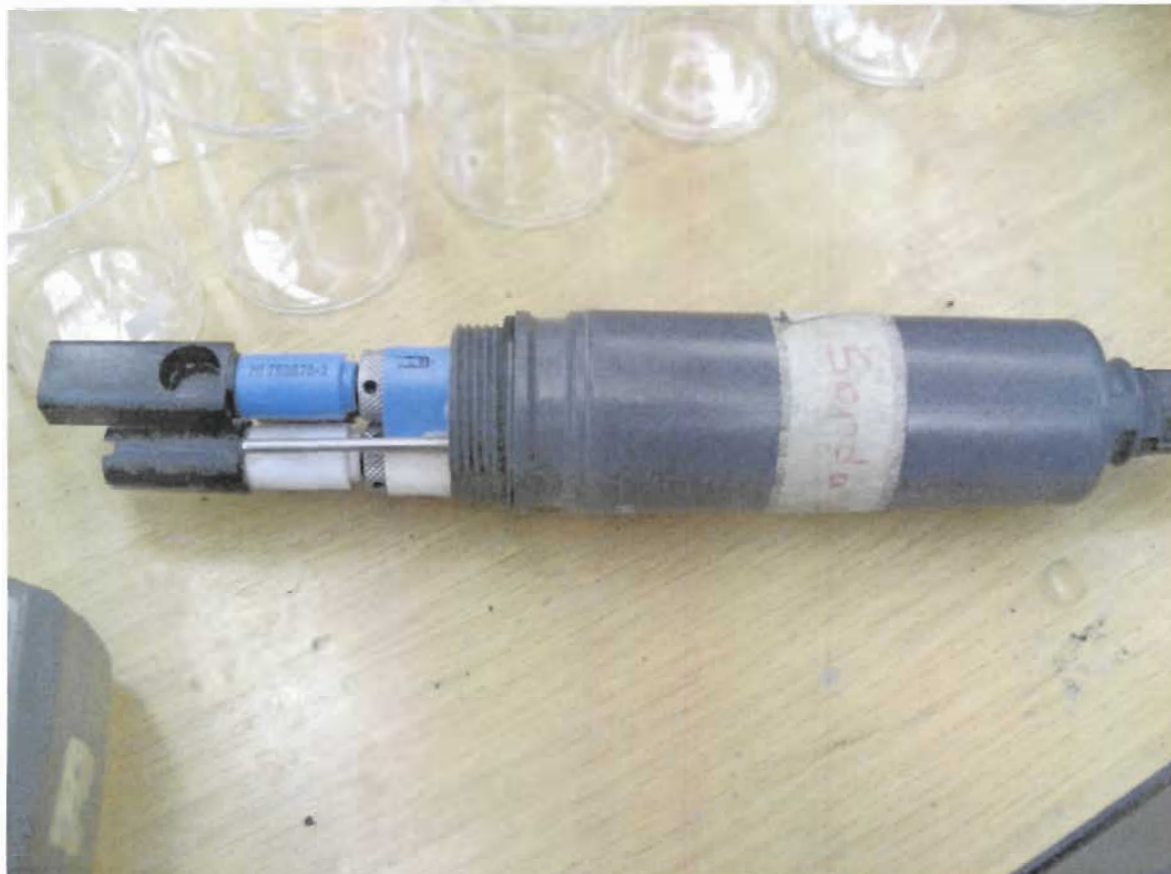
Figura 5.e. 30. Sonda del medidor multiparamétrico *Hanna HI 9828*.

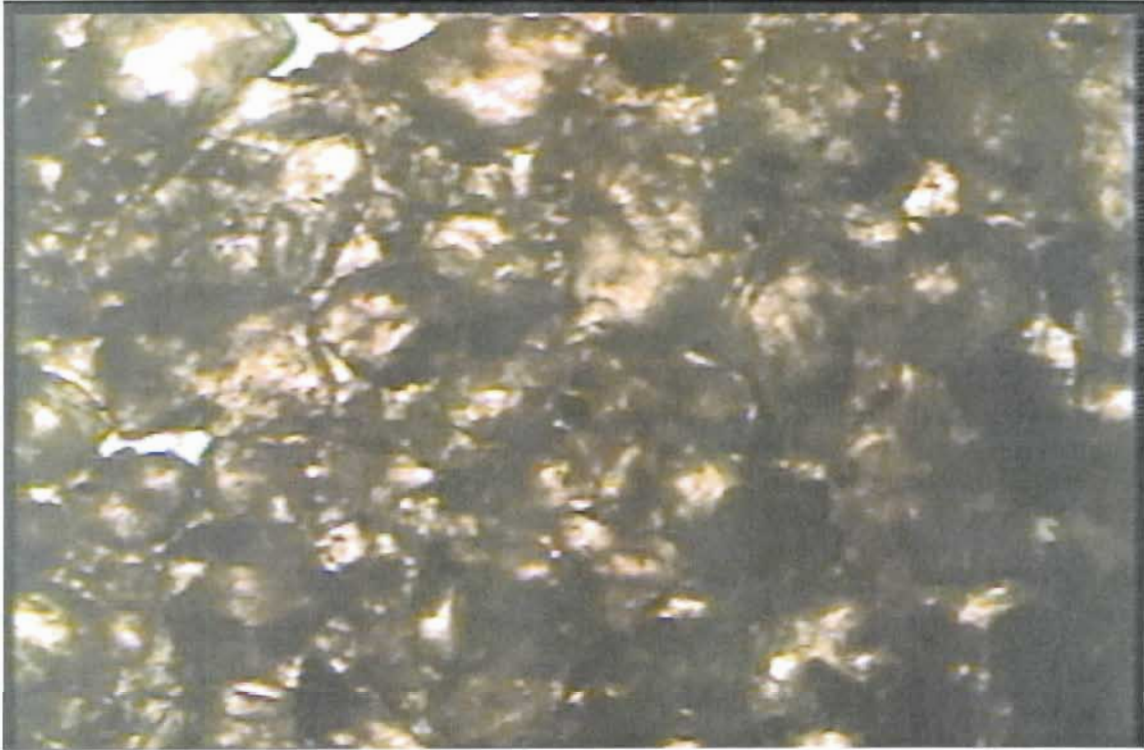
**Figura 5.e. 38. Sondeo 46-UI (E. Zapata), muestra 10, prof: 5.7m., 25X, Arena fina (cuarzo) de aristas redondeadas, sin finos, con materia orgánica.**

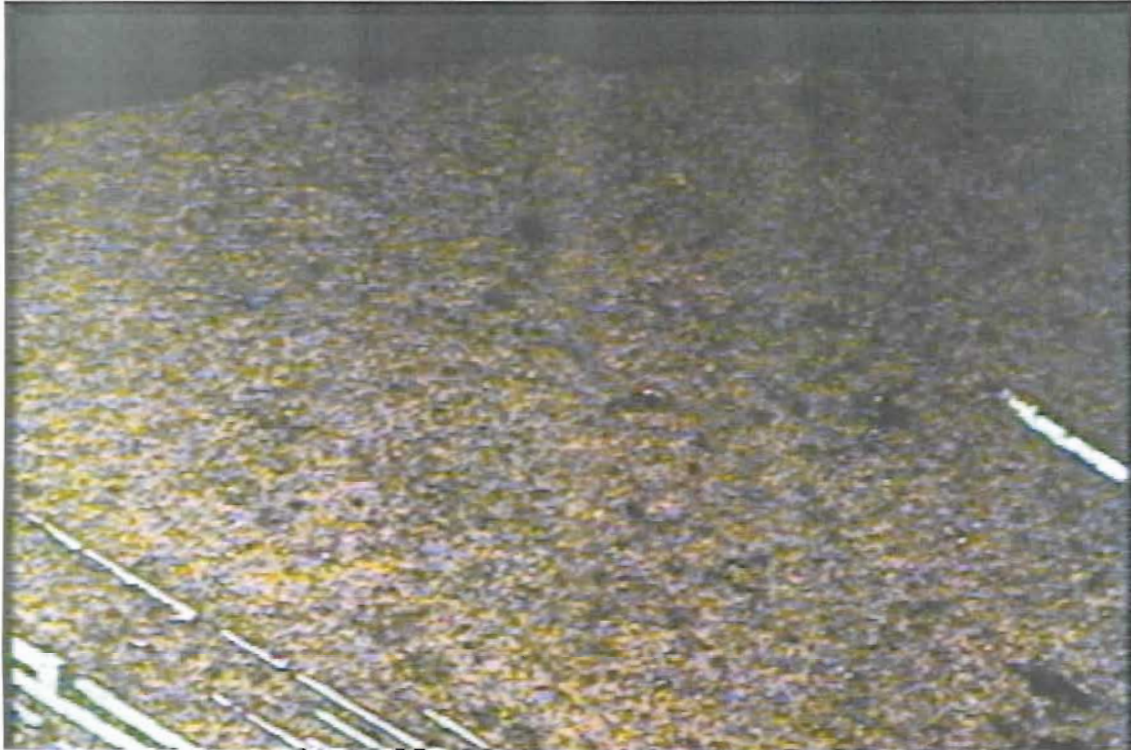
**Figura 5.e. 45. Sondeo 34-GD (Villahermosa), muestra 10, prof: 5.7m., 25X, Arcilla con poca arena fina y oxidaciones.**

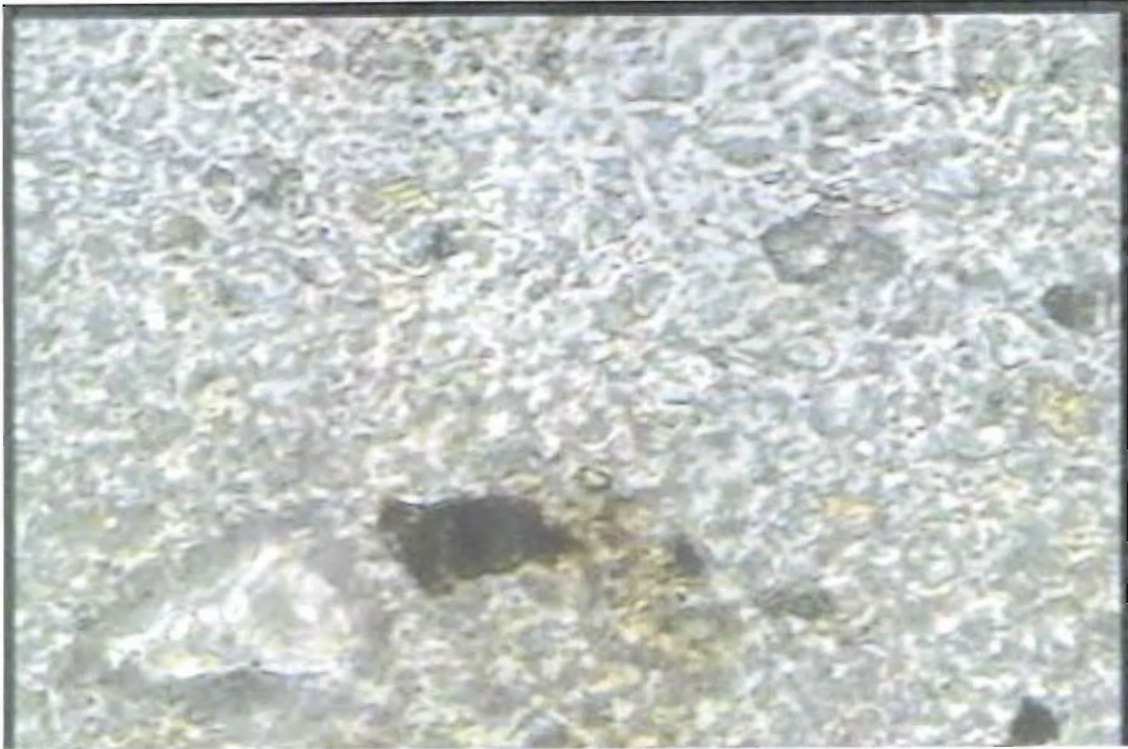
**Figura 5.e. 50. Sondeo 02-CI (Villahermosa), muestra 07, prof: 4.5m., 100X, Limo con arena fina (calcita), fósiles, mica y materia orgánica.**

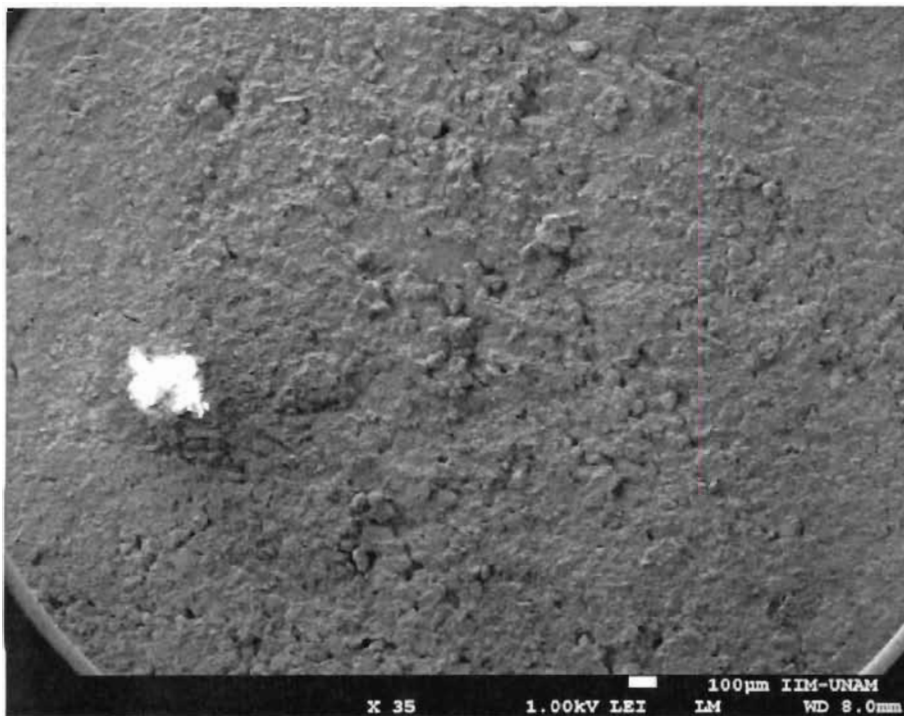
Figura 5.e. 58. Sondeo 19-CI (Villahermosa), muestra 21, prof: 12.3m. La escala gráfica de la parte inferior muestra una línea blanca que mide 100 micras.

En la figura 5.e.58 el aumento no es muy grande y puede verse el aspecto de la muestra a mayor distancia. Nótese los agrietamientos y ductos que afloran en la superficie de la muestra.

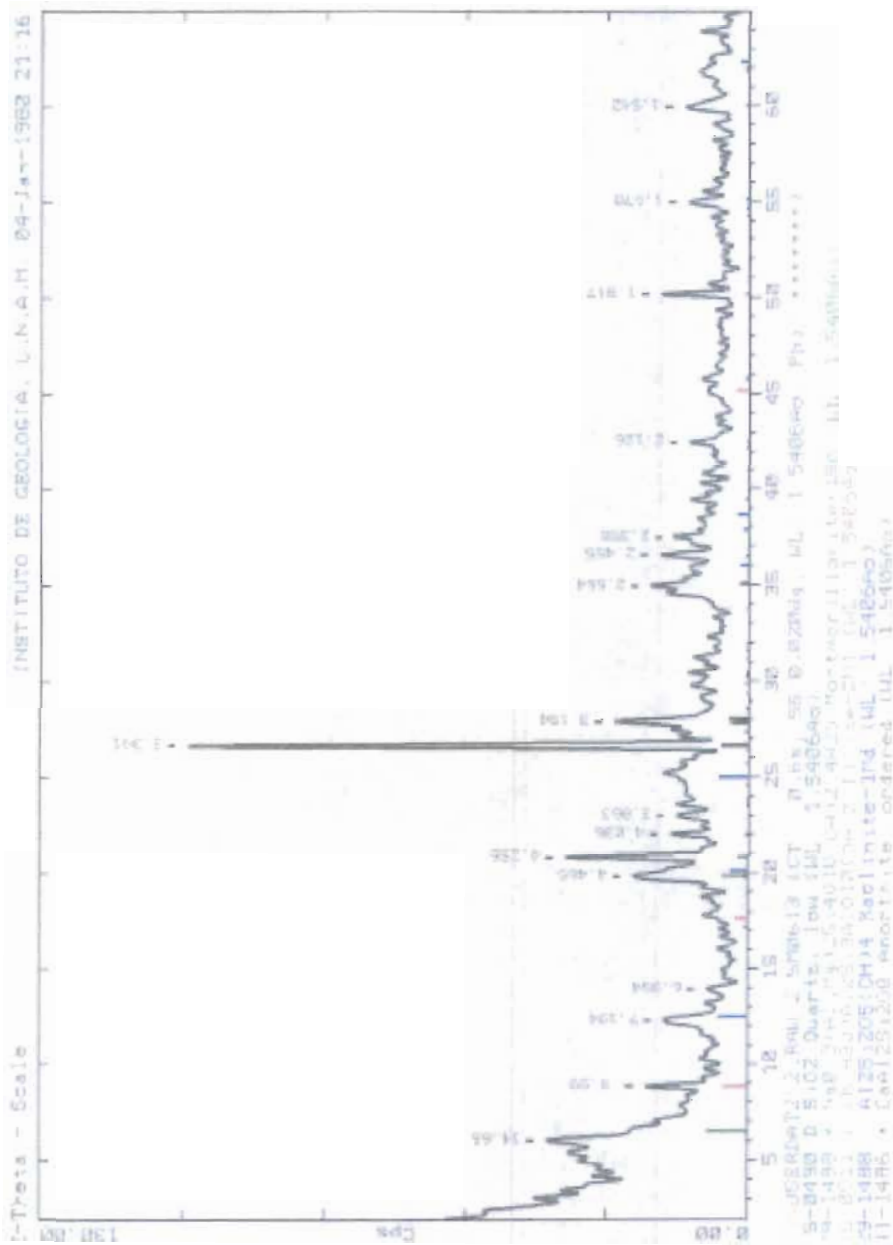
Figura 5.e. 65. Resultado de la refracción de rayos X determinada en la muestra de 7.5m de profundidad, obtenida del sondeo 06CD de la margen derecha del río Carrizal.
