NIVELACIÓN Y DESPLOMES

EDIFICIO SEDE DEL FOVISSSTE

**CALLE MIGUEL NOREÑA No. 28
COLONIA SAN JOSÉ INSURGENTES
DELEGACIÓN BENITO JUÁREZ
CIUDAD DE MÉXICO**

REPORTE DE COMPARACIÓN DATOS NIVELACIÓN Y DESPLOMES DE LA UNAM 2015 Y GRUPO ARTEDI 2017.

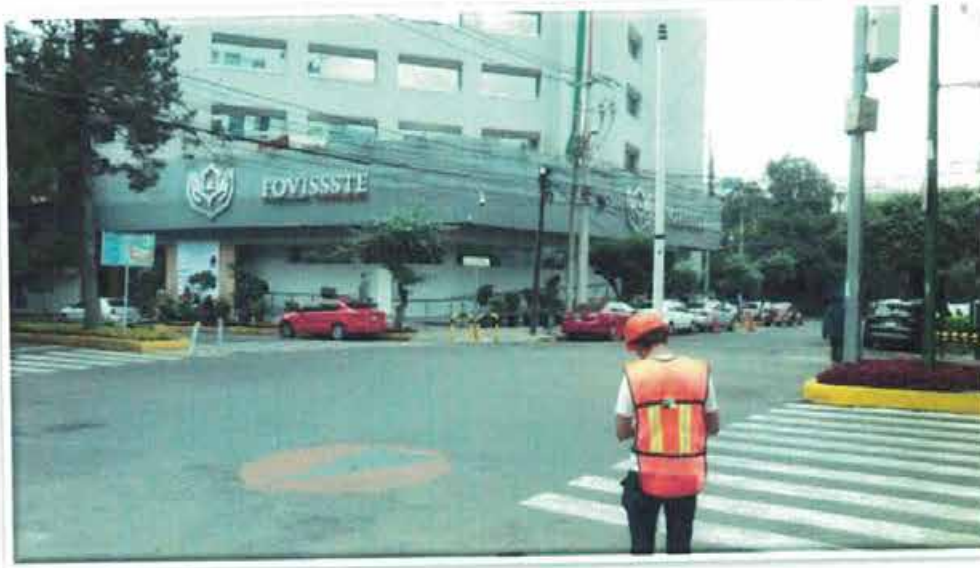
ESTACIÓN V-A

Ubicado en la esquina noroeste que forma la Avenida Miguel Noreña y calle Plateros, fijado con un tornillo empotrado en la banqueta (V-A UNAM).

Nivelación de V-A empotrado en la banqueta poniente del cruce de las calles Miguel Noreña y Plateros.

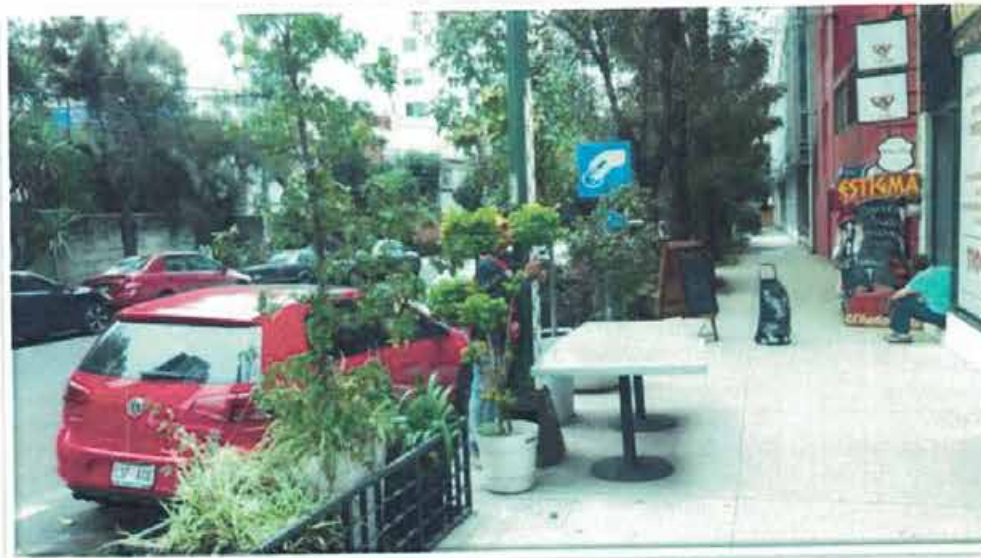
PUNTO AUXILIAR 4

Punto auxiliar sobre tornillo de luminaria de alumbrado público en calle Miguel Noreña.

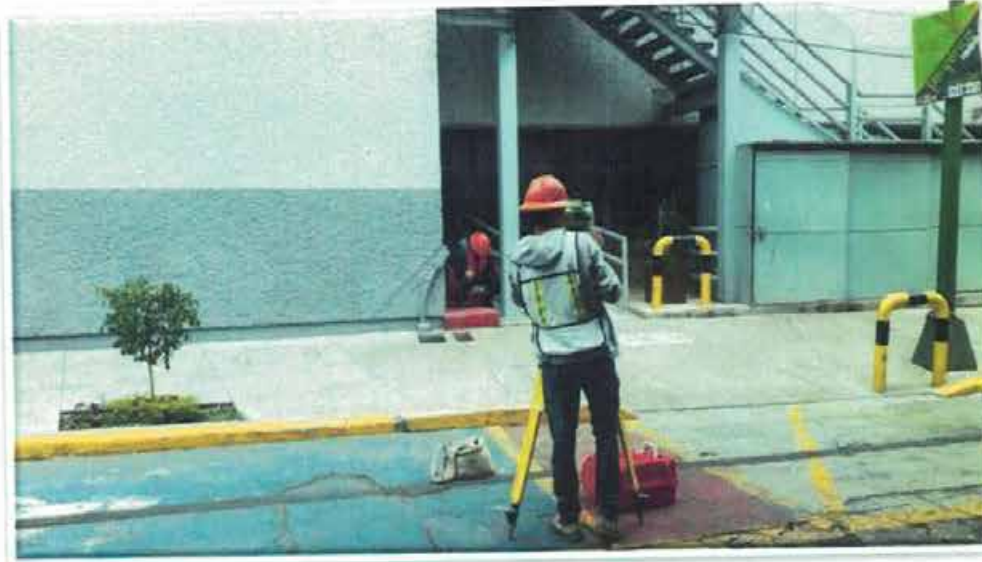
ESQUINA 2 (E2)

Medición de desplome en la esquina 2 sobre cerrada Miguel Noreña.

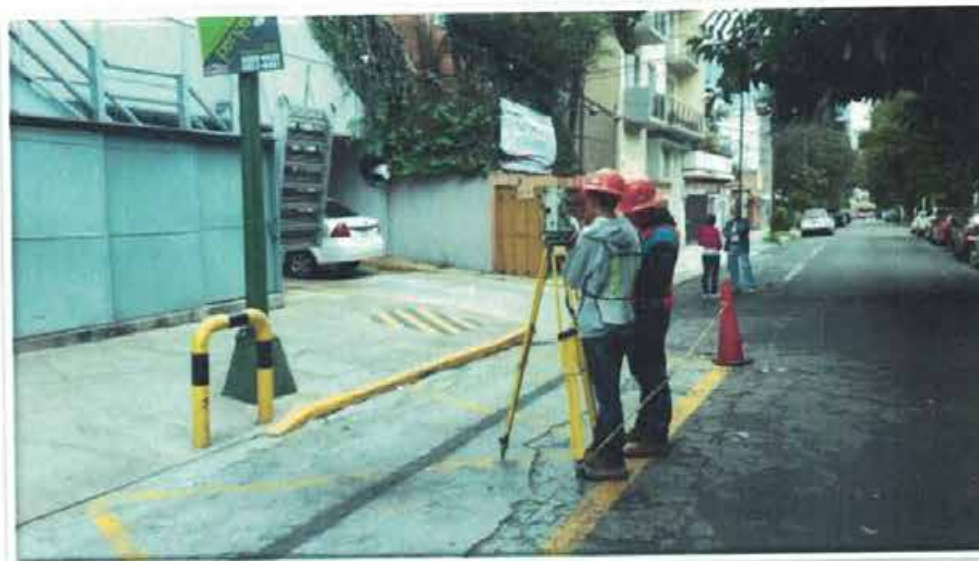
ESCALERAS DE EMERGENCIA

Medición de desplome en estructura metálica de escaleras de emergencia.

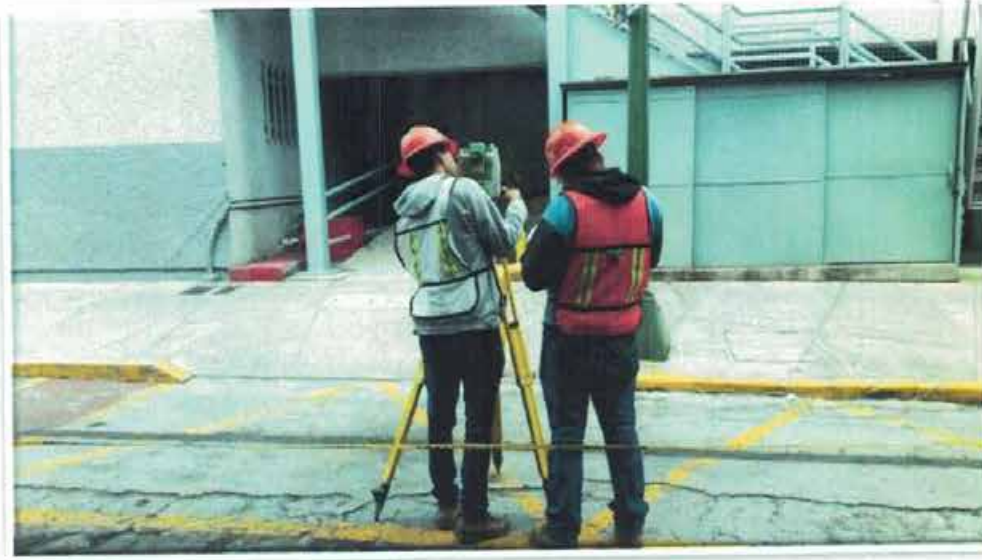
ESCALERAS DE EMERGENCIA

Medición de desplome en estructura metálica de escaleras de emergencia.

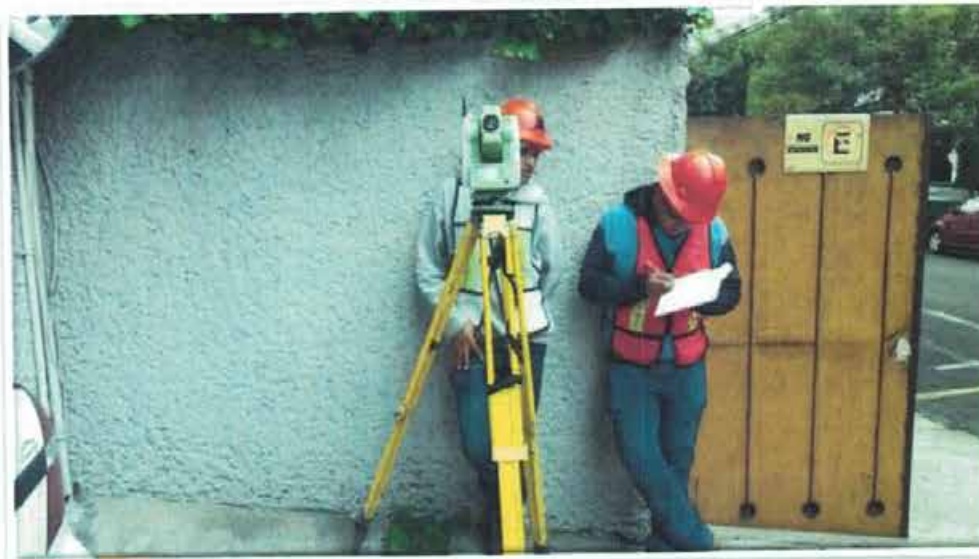
ESCALERAS DE EMERGENCIA

Registro de desplome en estructura metálica de escaleras de emergencia.

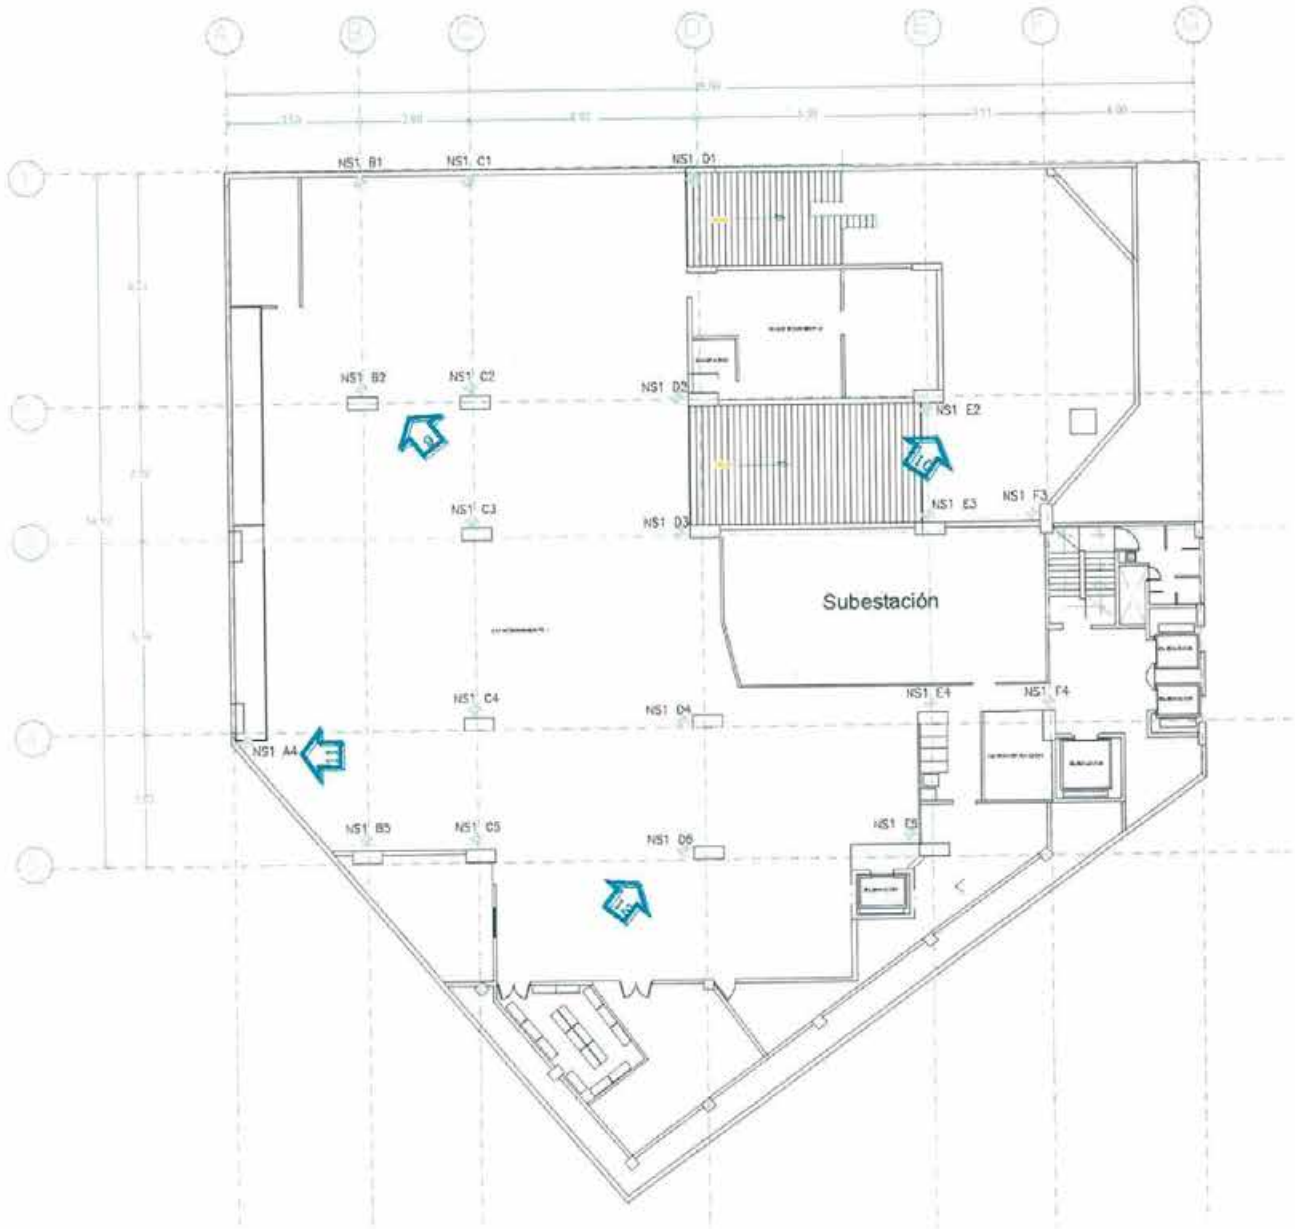
PLANTA DE NIVELES SÓTANO 1

Se realizó la nivelación de las marcas (palomas), para comparar los datos de referencia de la primera cota o elevación de la UNAM. Dicha nivelación estuvo referenciada al Banco de Nivel 1 (V-1) el cual tiene una cota o elevación de 2274.520 metros sobre el nivel del mar (MSNMM) el equipo usado en esta nivelación fue un nivel marca Leica Modelo NA728, con estadales marca Leica. La información obtenida se puede observar en el plano SOT-01 con título NIVELES.

Con las marcas de nivel en las columnas (Palomas) colocadas por la UNAM en el 2015 se tomaron como marco de referencia para esta nivelación con el objetivo de determinar el movimiento del edificio. No se encontró la marca B3 por lo que no se tiene comparativa de este.

Los resultados arrojan que se tiene hundimiento de 7mm en promedio en todas las columnas del edificio revisadas los datos se muestran en la siguiente tabla.

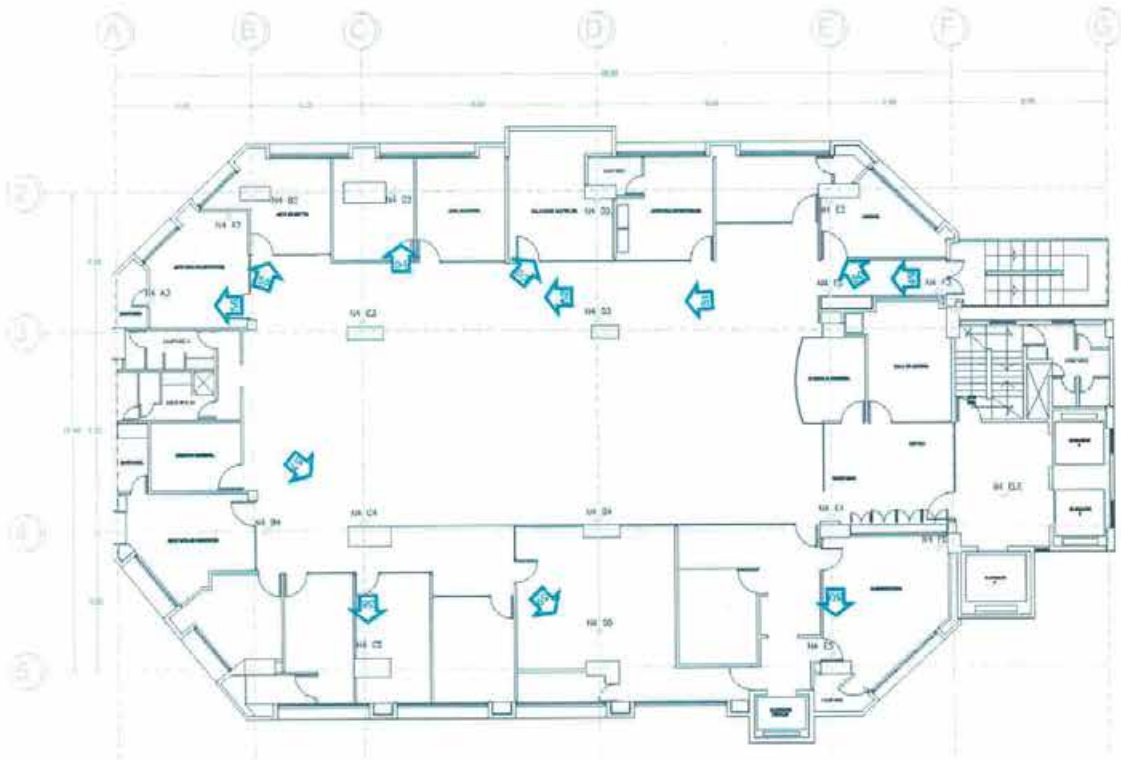
PLANTA DE NIVELES (NIVEL 4)

Se colocaron marcas para tomar datos de lecho bajo de la losa teniendo como resultado en el eje D3, D4, con una elevación máxima de 2295.648 msnm disminuyendo hacia los extremos del edificio con elevación mínima de 2295.592 msnm en el eje A2, A3.

Esto fue determinado en base a la información obtenida y representada por las curvas de nivel las cuales tienen una equidistancia de 4 mm como se presenta en el plano N4-A, titulado CURVAS DE NIVEL.
