EVALUACIÓN DE INMUEBLES

Tipos y niveles de daños generados por sismos en edificaciones

M.I. Felipe Bennetts Toledo

CIUDAD DE MÉXICO, AGOSTO DE 2020

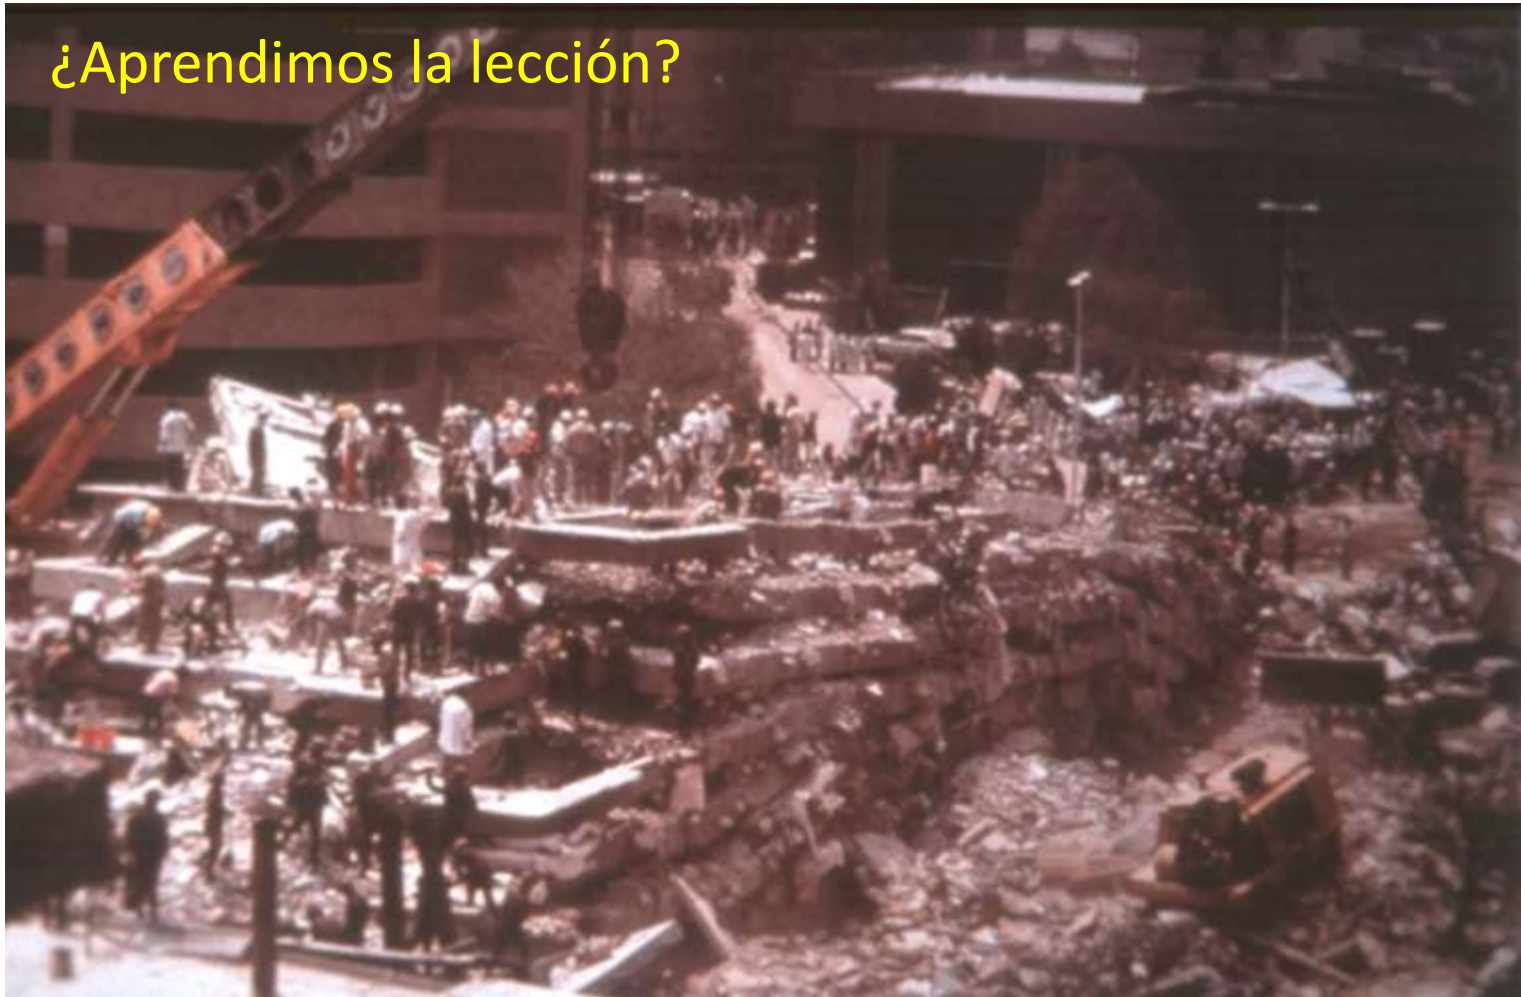
Colapso **Hospital Juárez**, se perdieron 536 camas y la vida de 561 personas, durante el terremoto de México de 1985

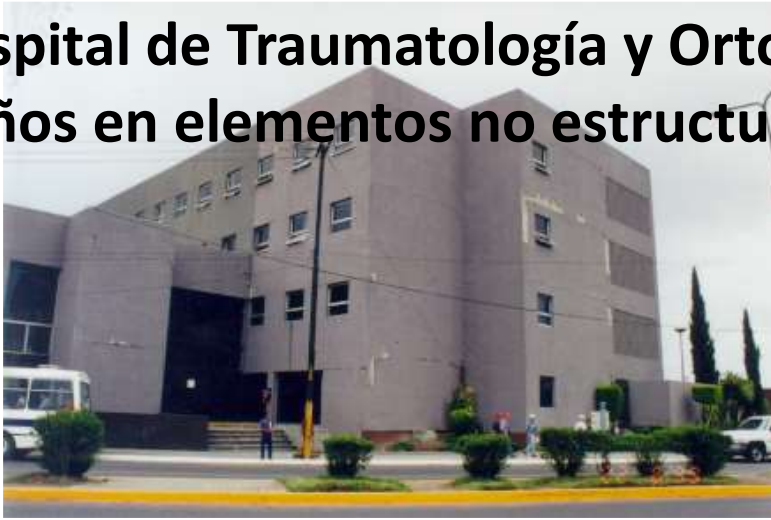
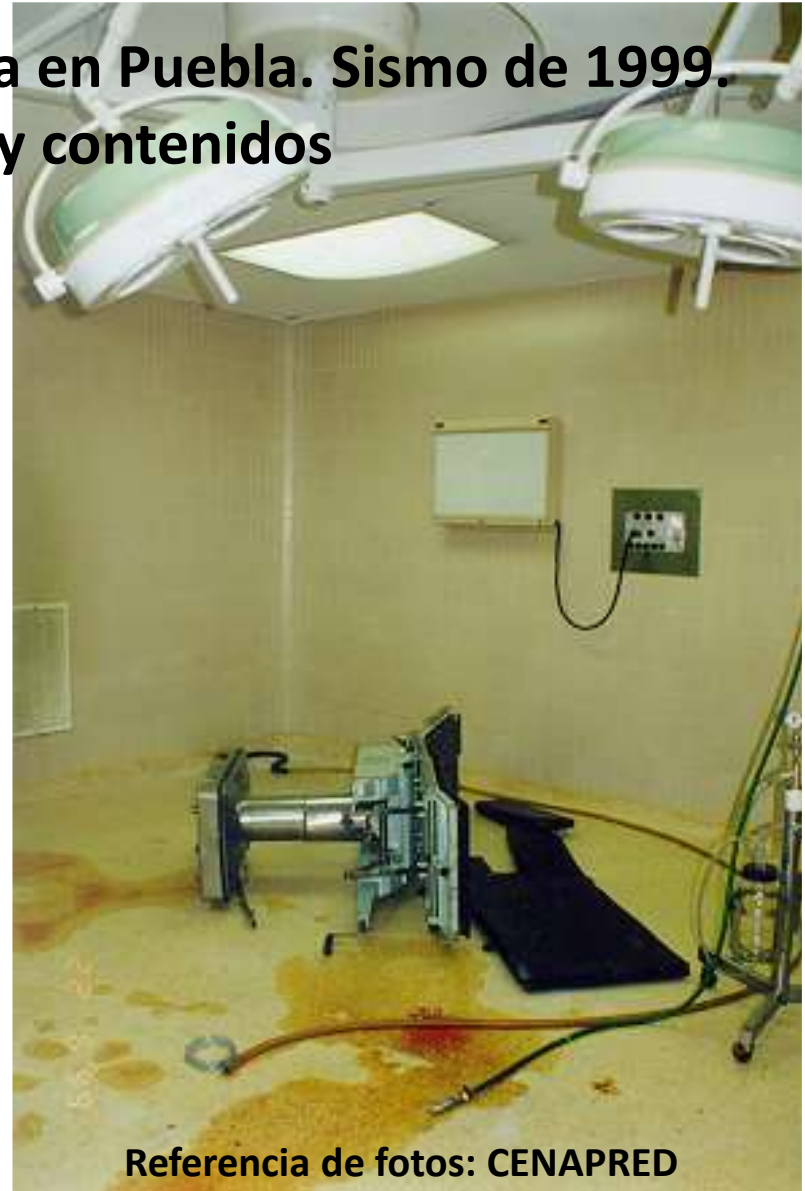
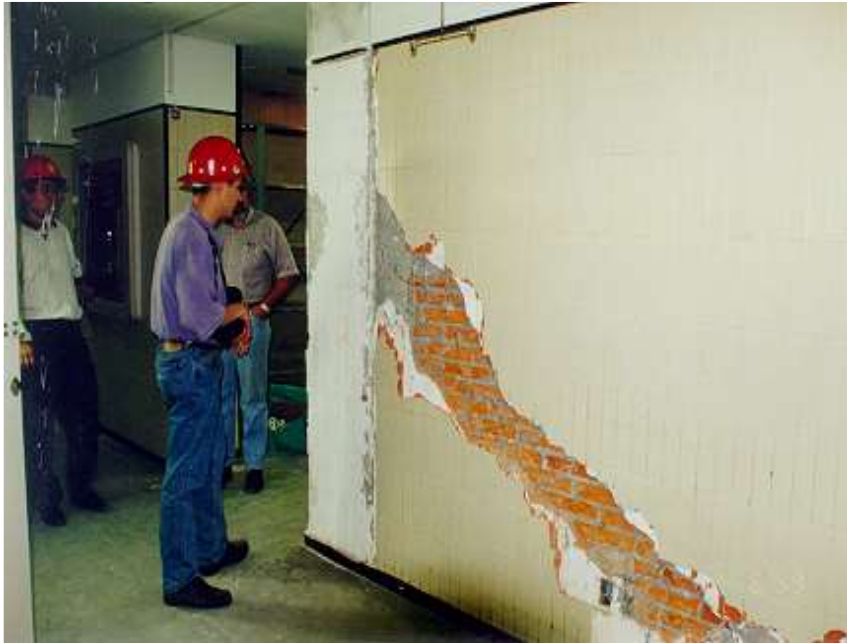
Hospital de Traumatología y Ortopedia en Puebla. Sismo de 1999. Daños en elementos no estructurales y contenidos

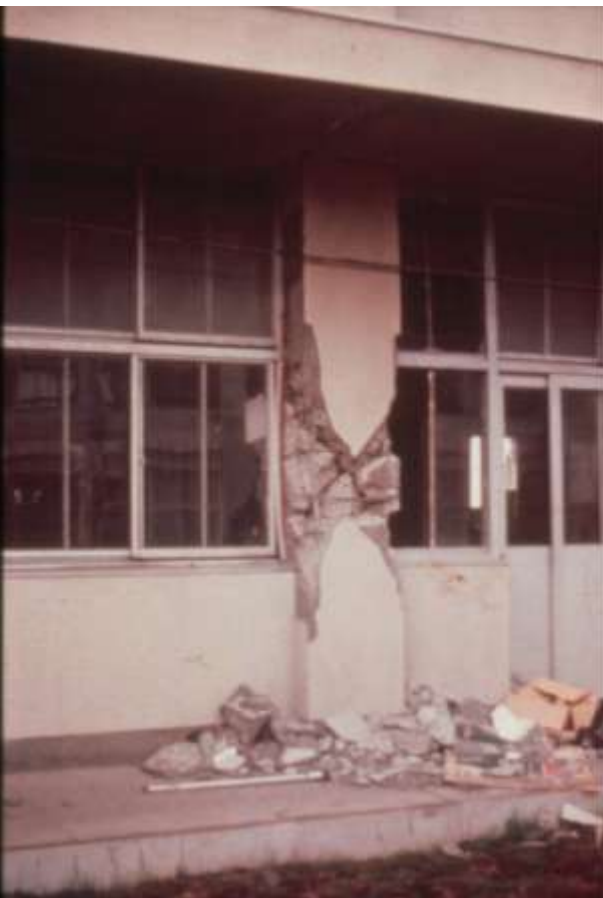
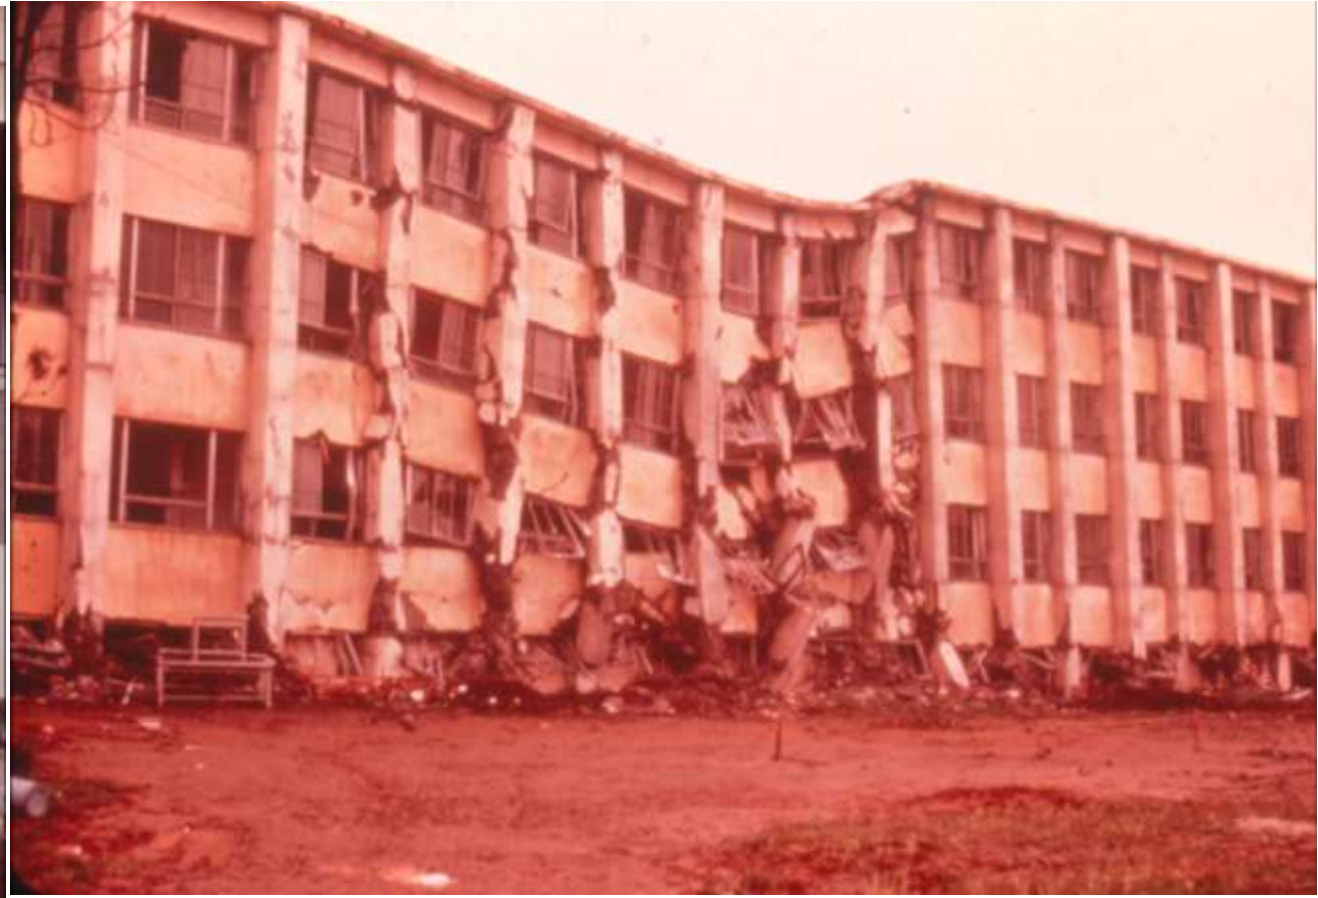
Acortamiento de columnas

Edificio de la Facultad de Ingeniería de la Universidad de Tohoku

Sismo de Miyagi-oki, 1968

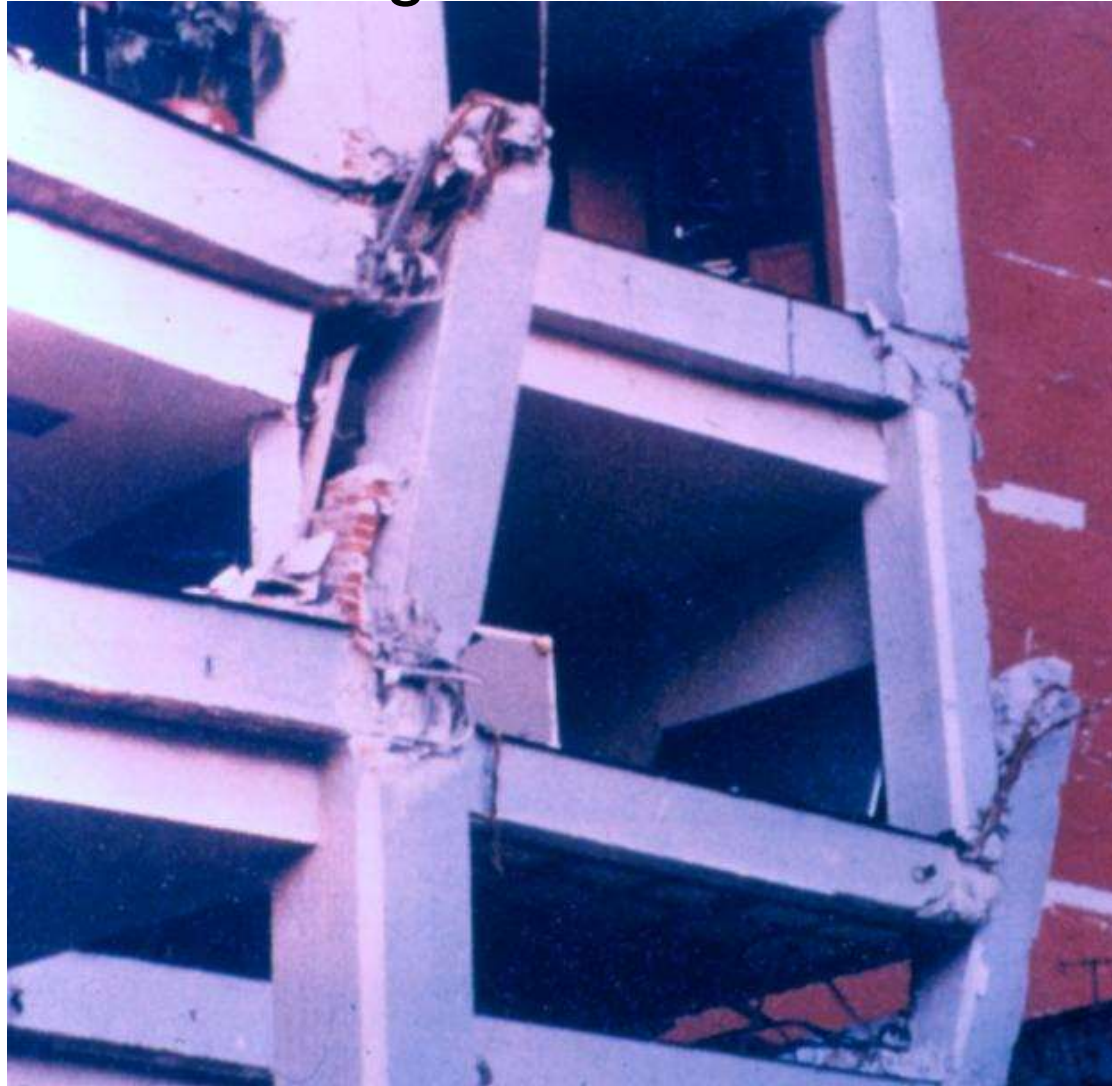
Falla de conexiones viga-columna

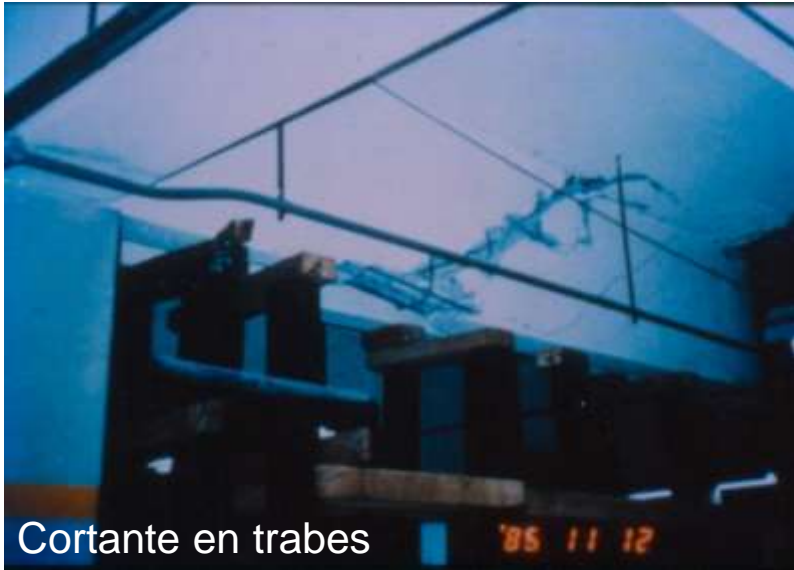
Cortante en trabes

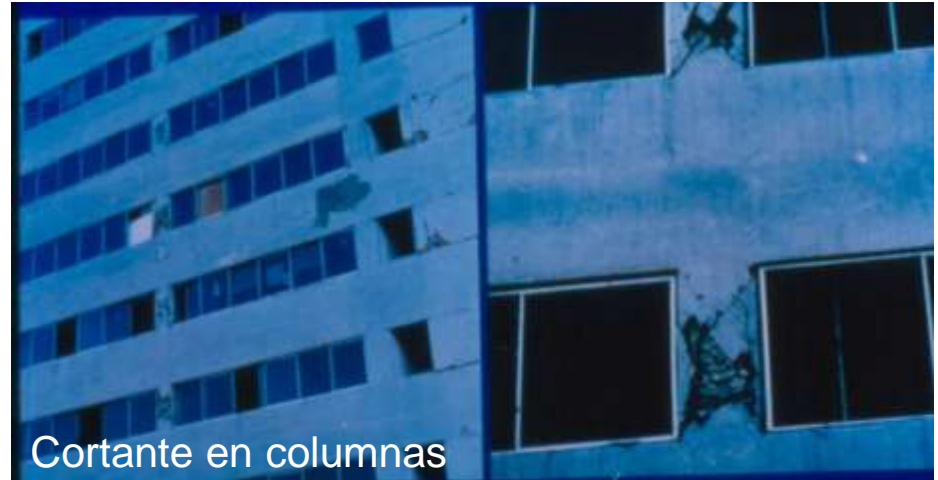
Cortante en columnas

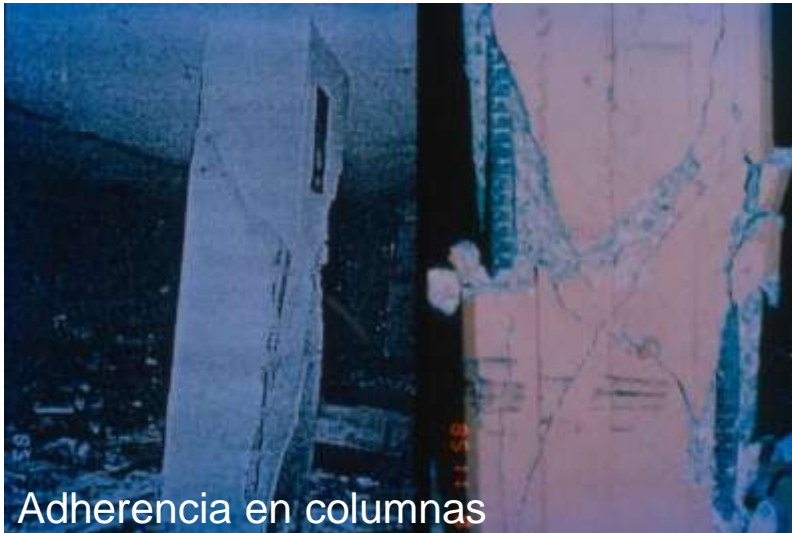
Adherencia en columnas

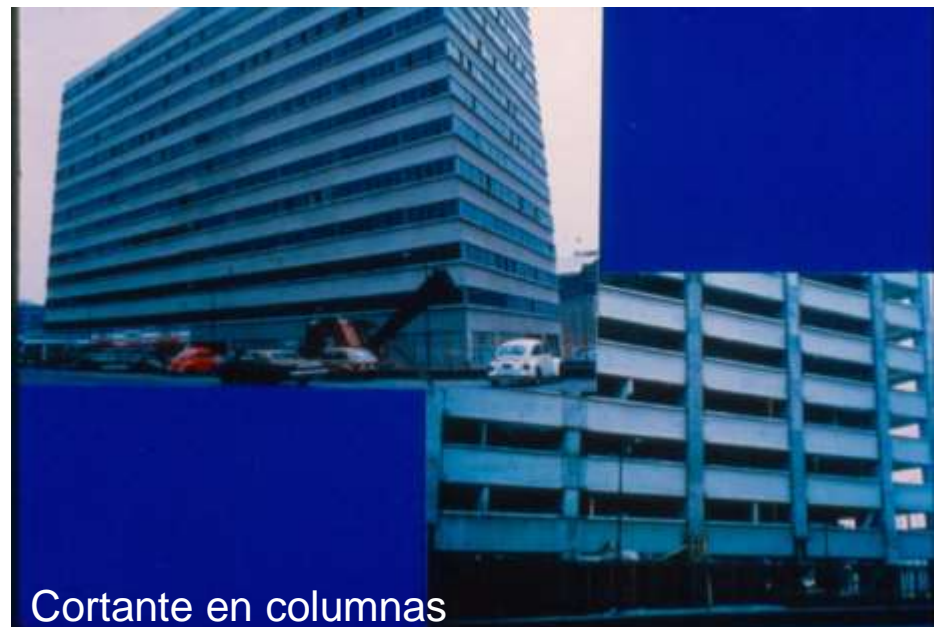
Cortante en columnas

Sismo de Michoacán, 1985

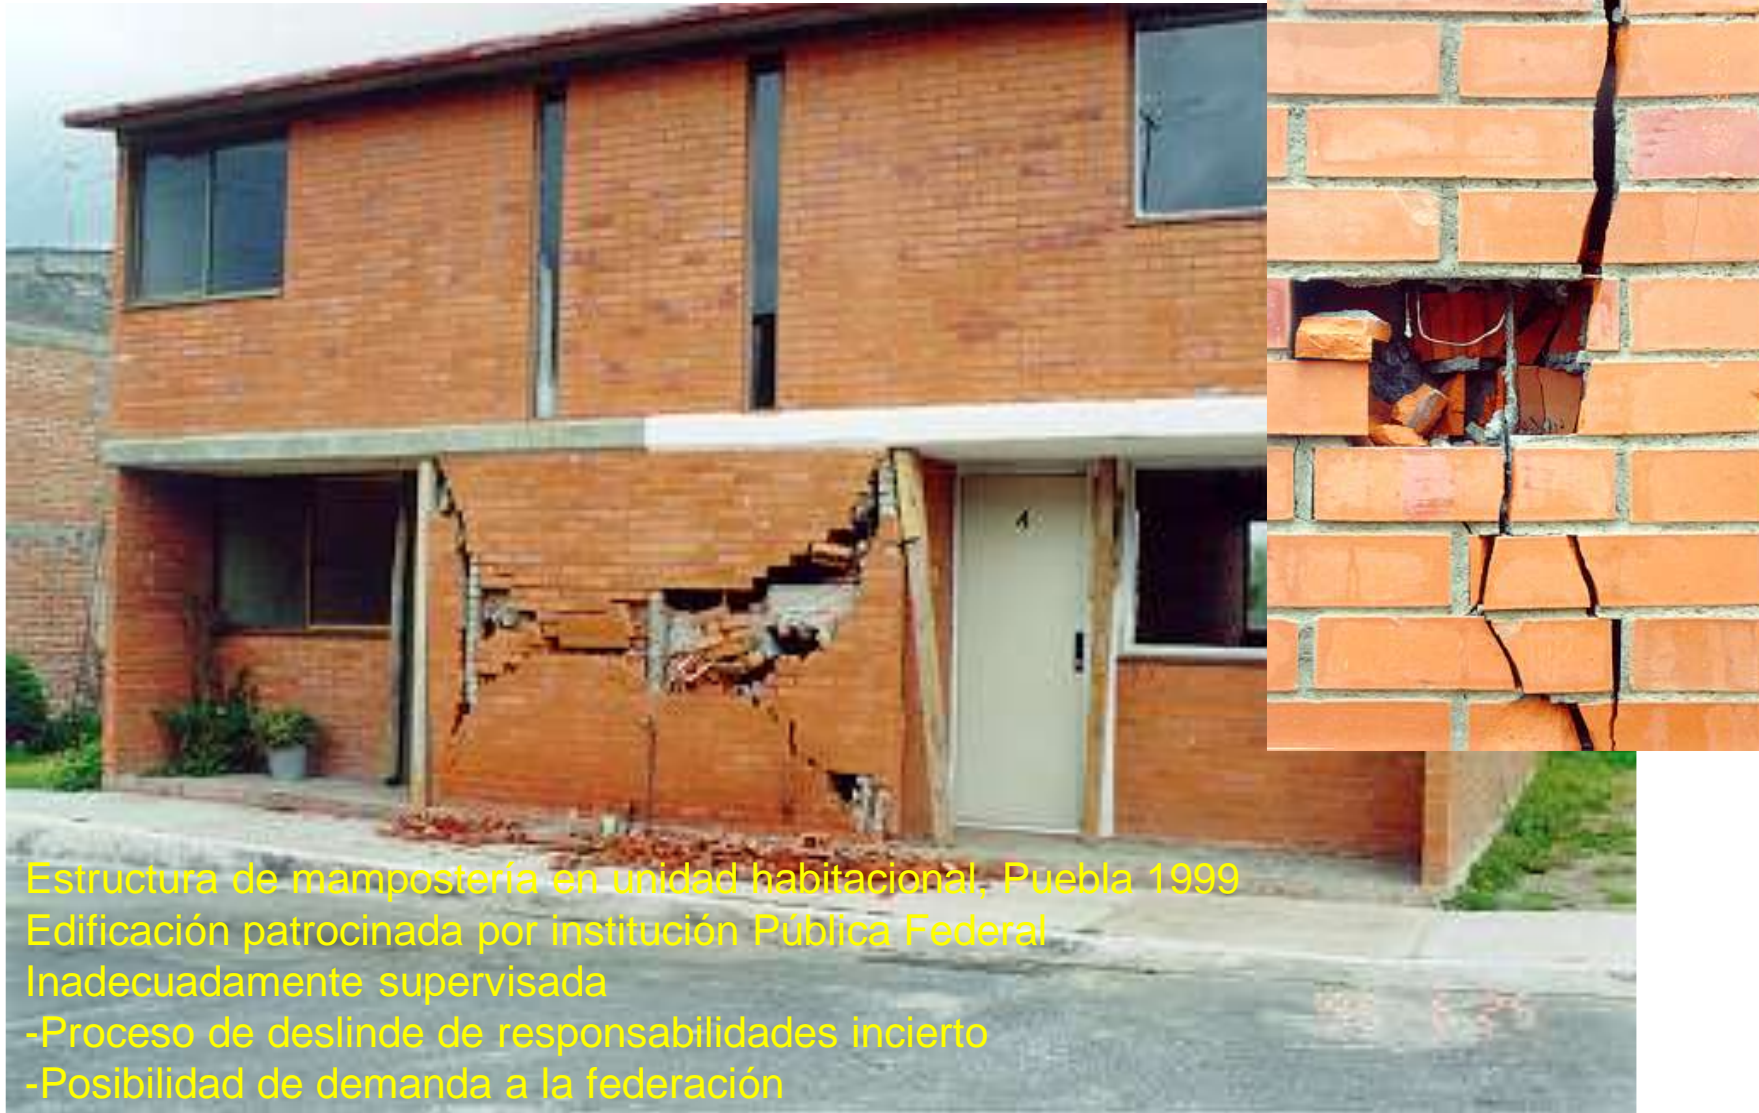
Estructura de mampostería en unidad habitacional, Puebla 1999
Edificación patrocinada por institución Pública Federal
Inadecuadamente supervisada
-Proceso de deslinde de responsabilidades incierto
-Posibilidad de demanda a la federación

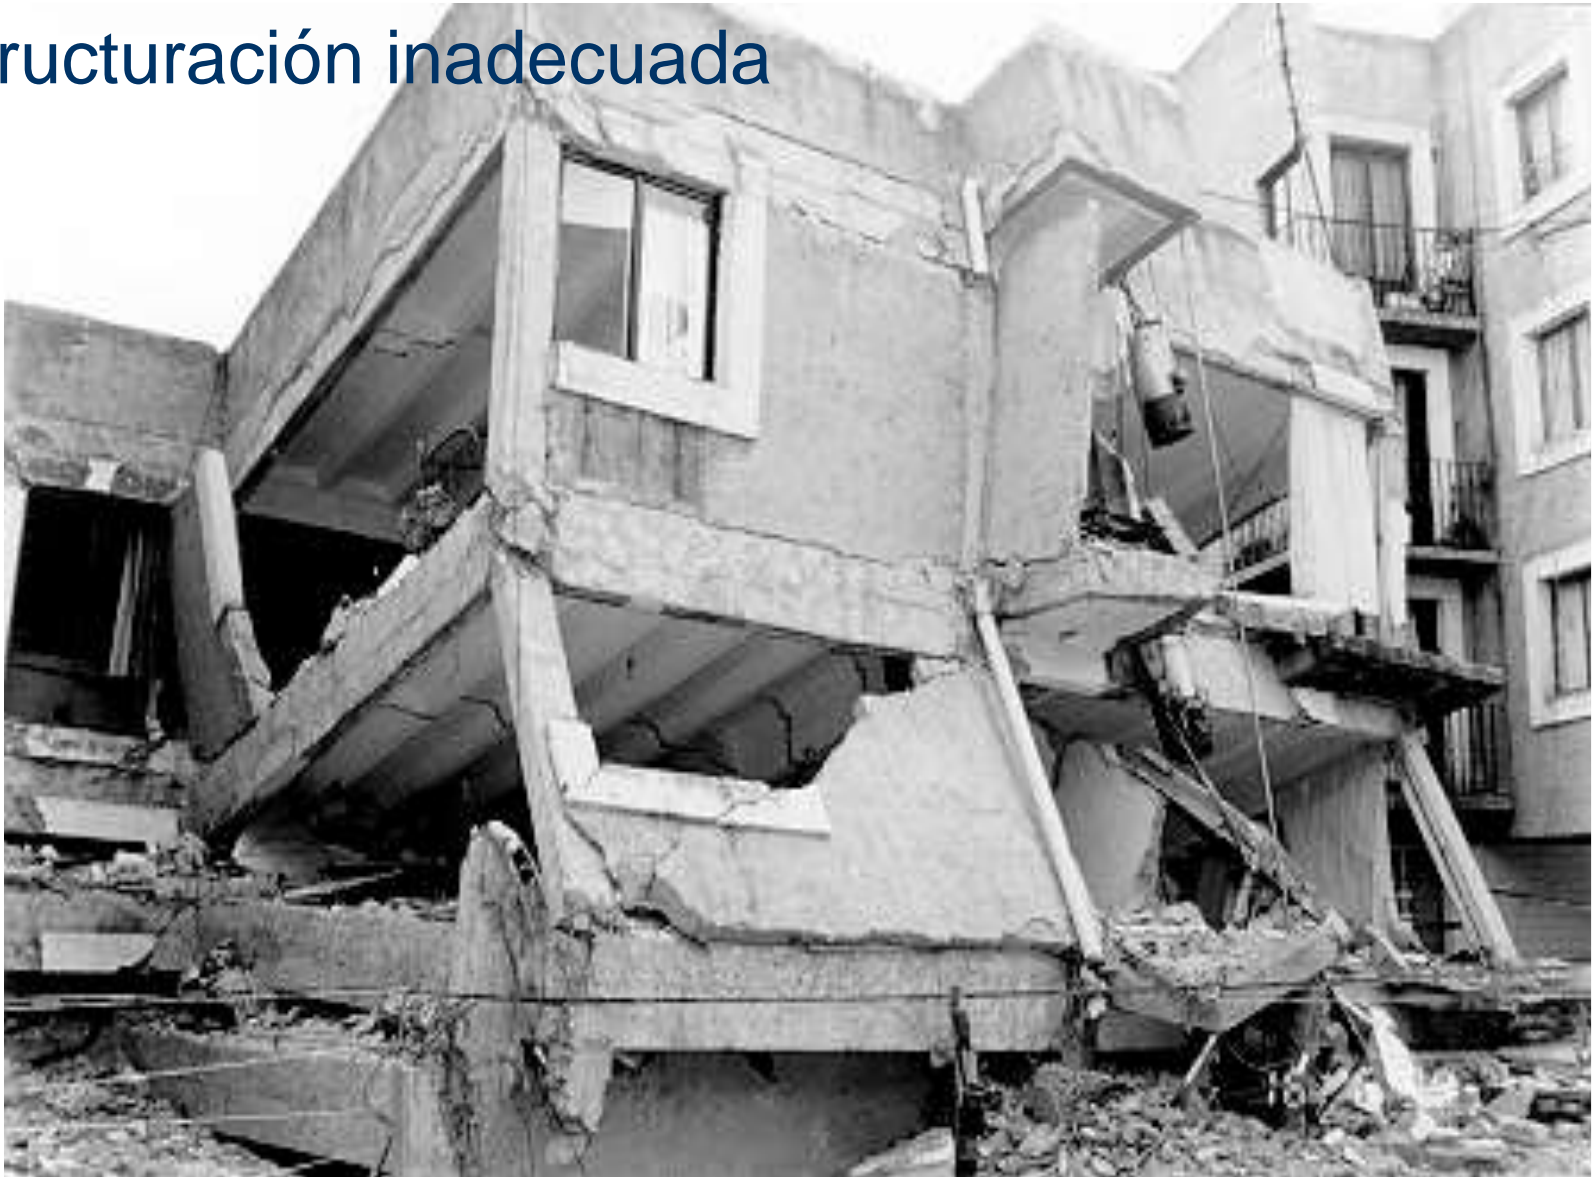
Estructuración inadecuada

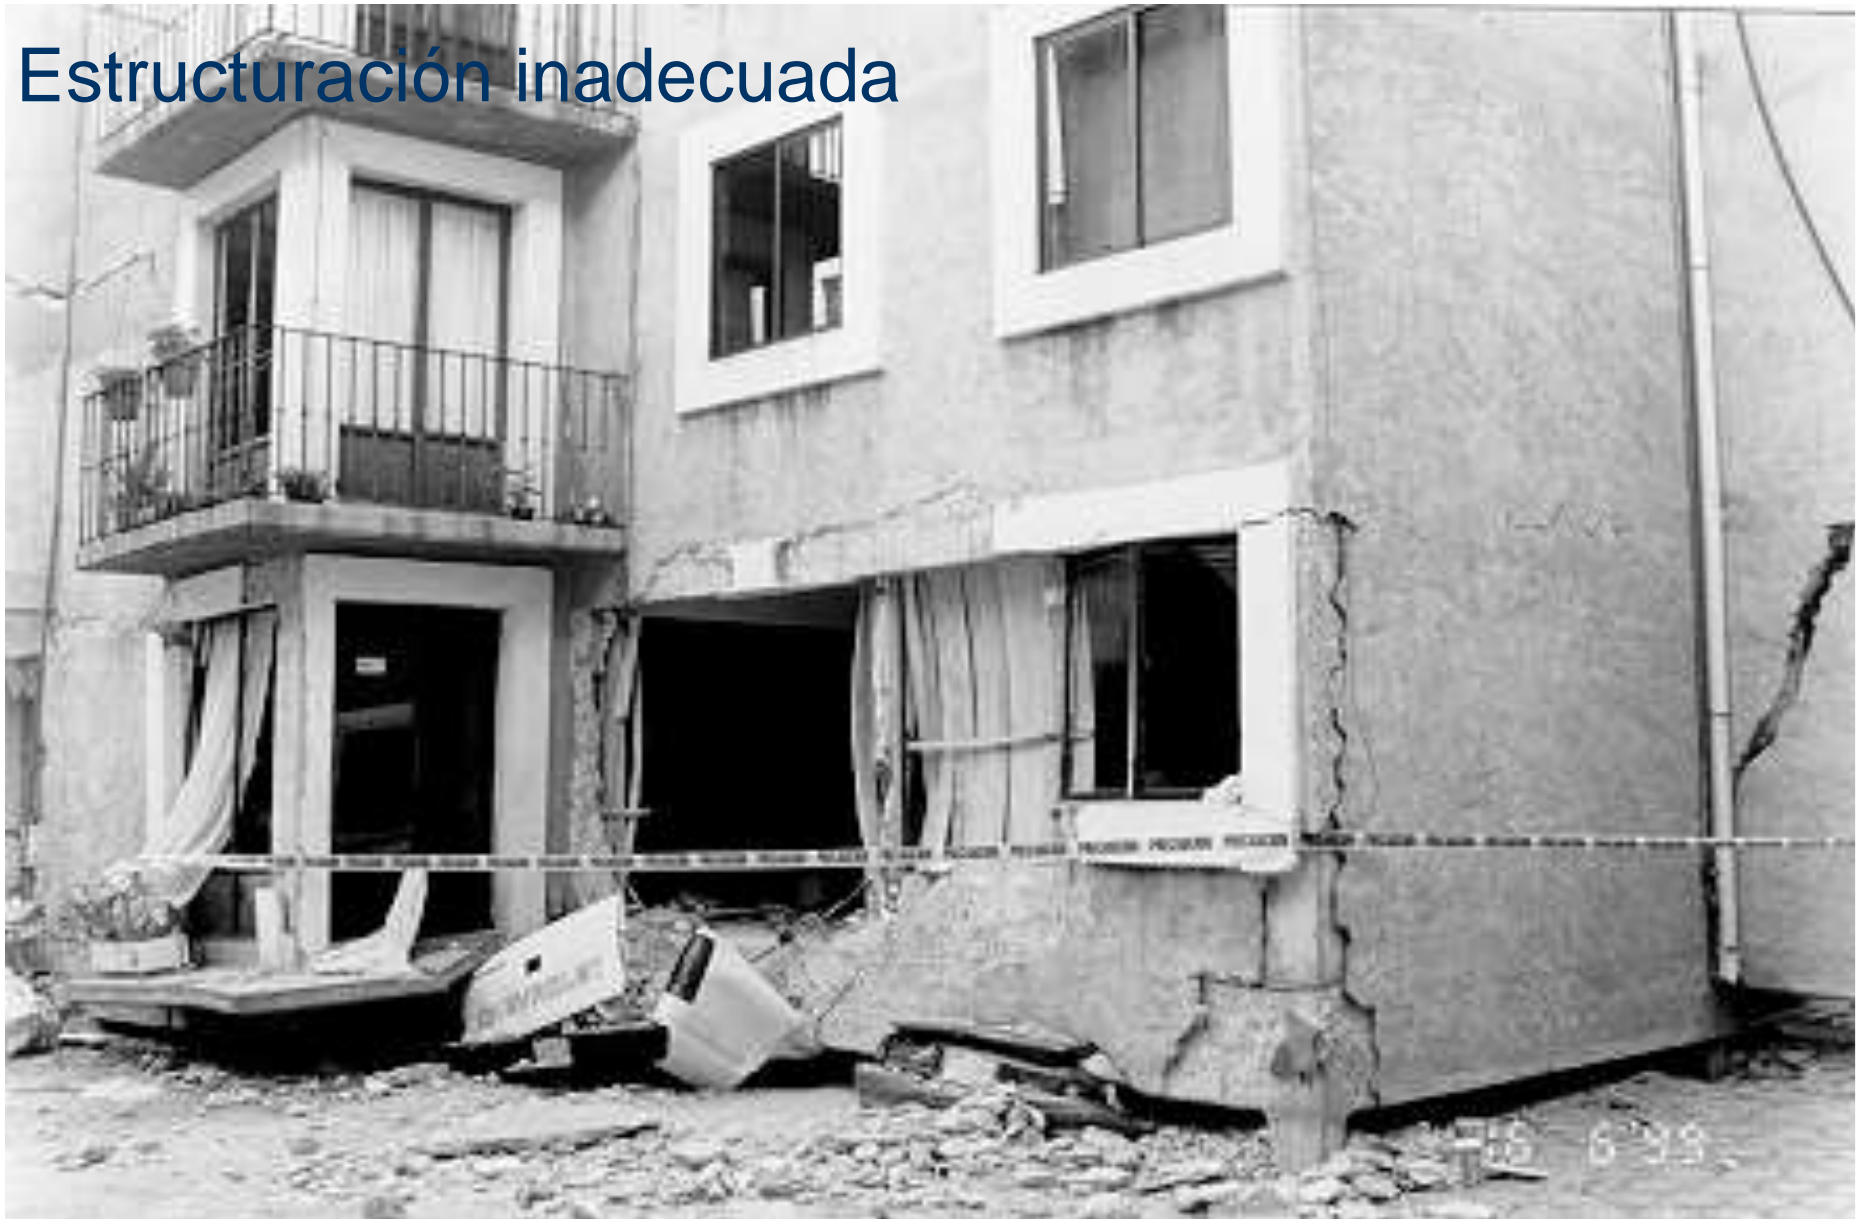
Estructuración inadecuada

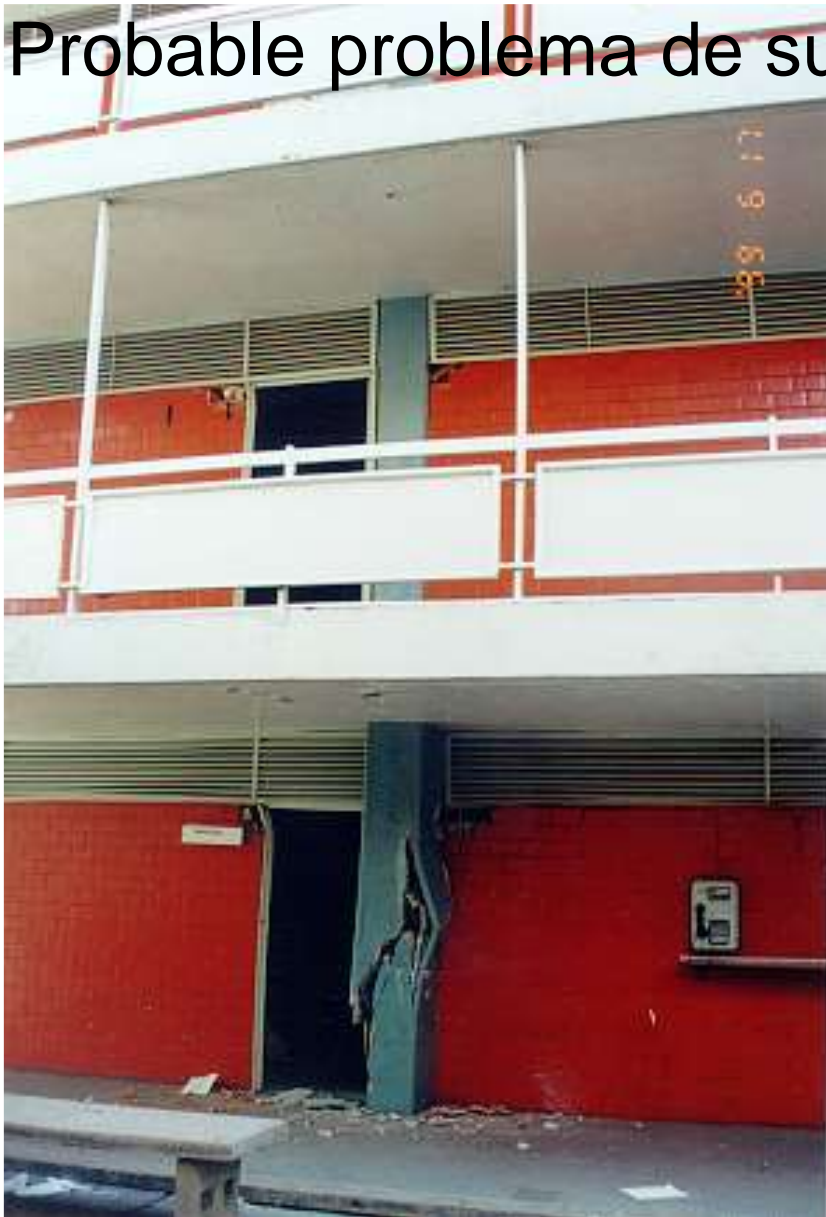
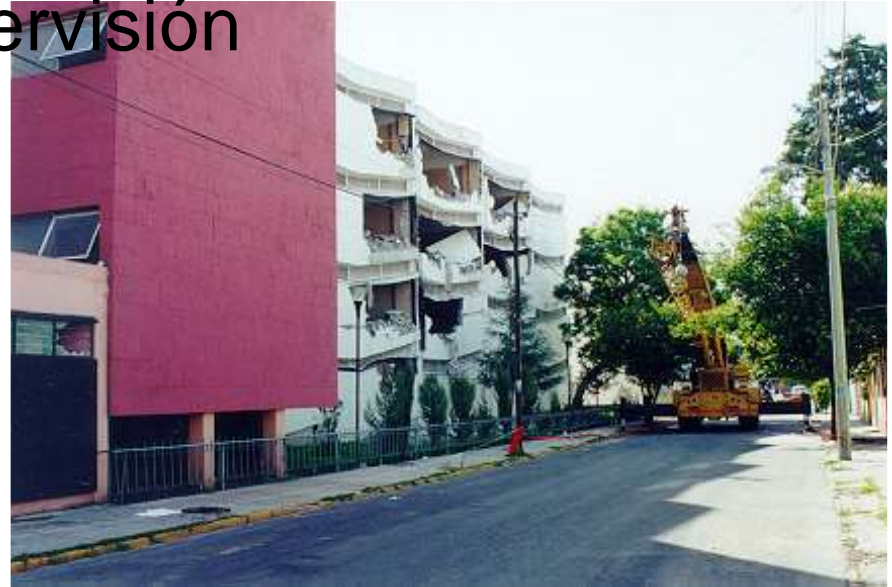
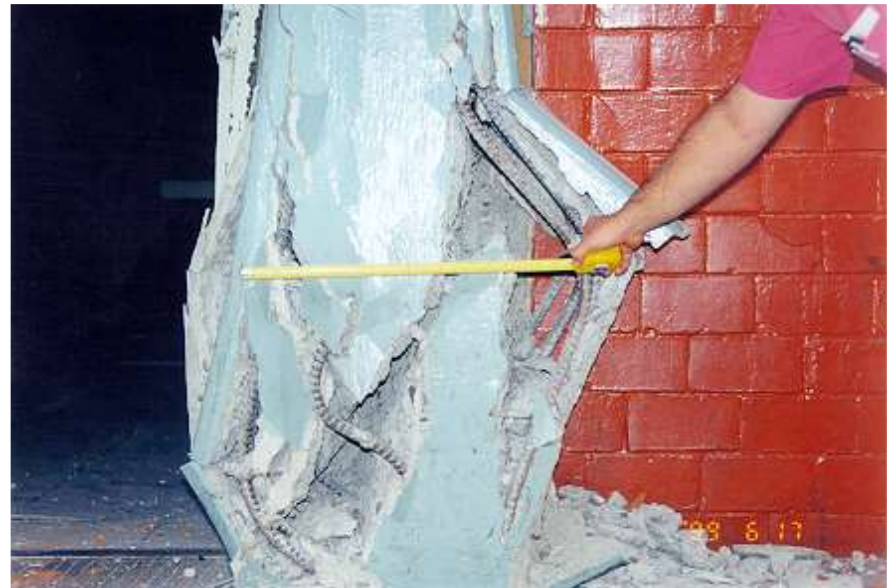
Probable problema de supervisión

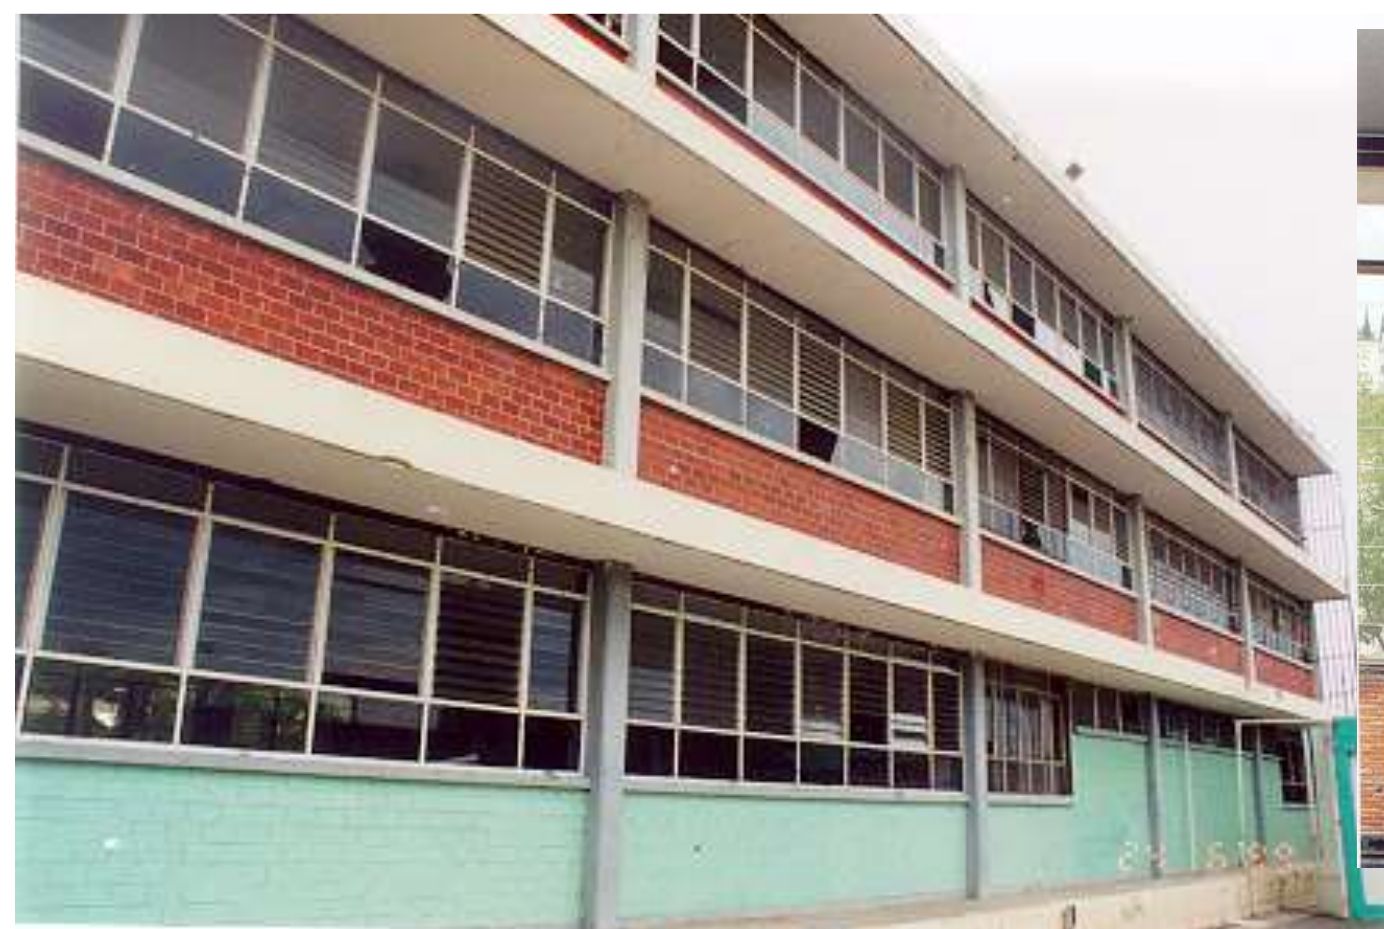
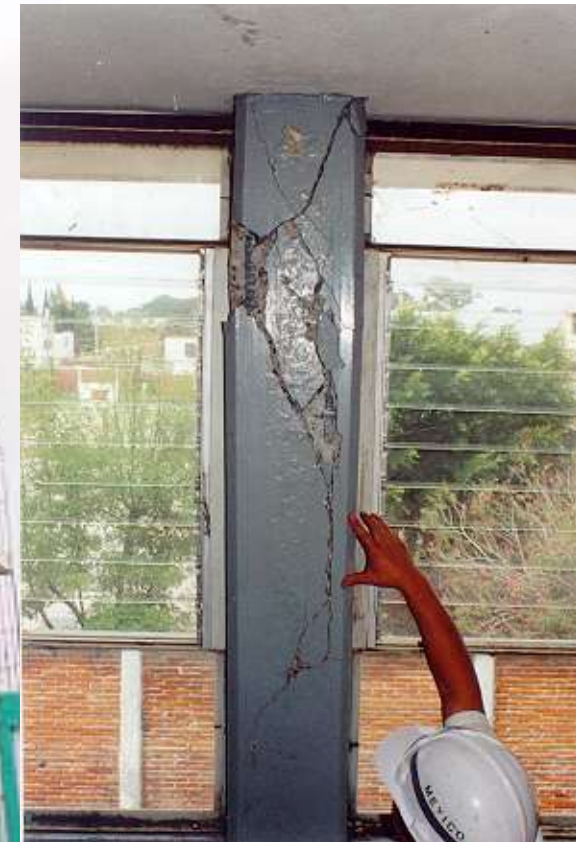
Probable problema de supervisión

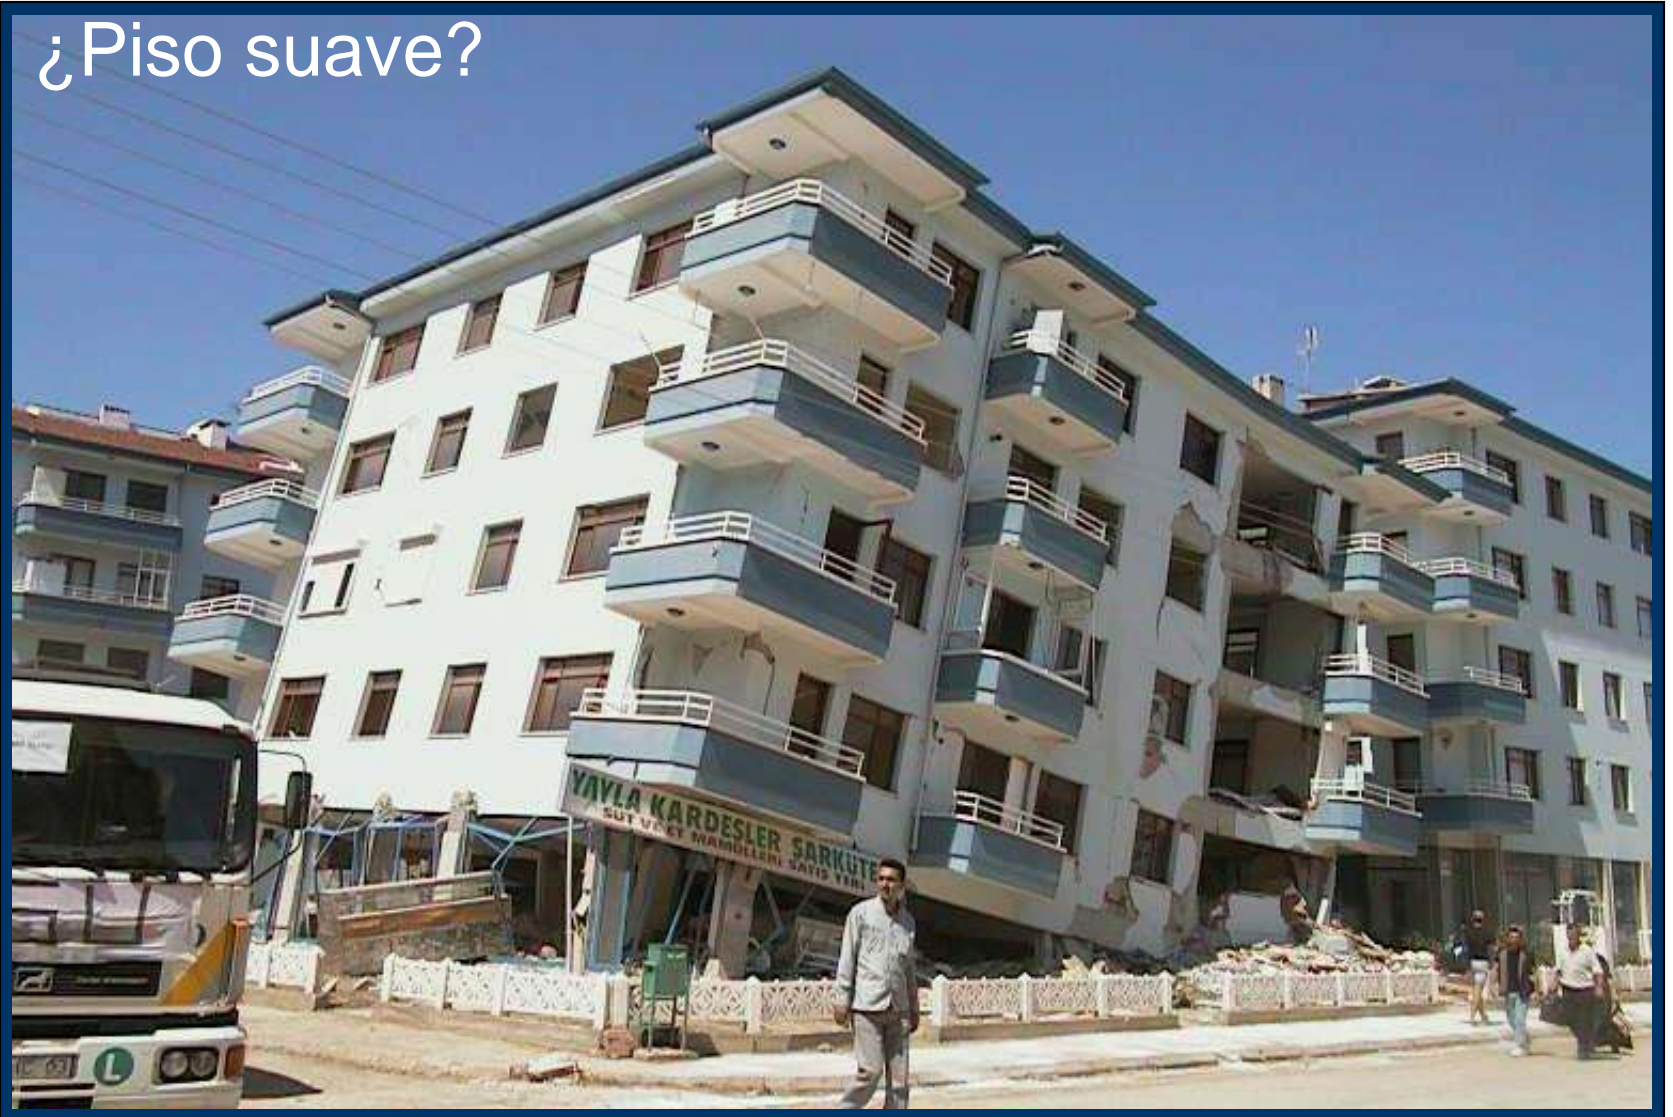
¿Piso suave?

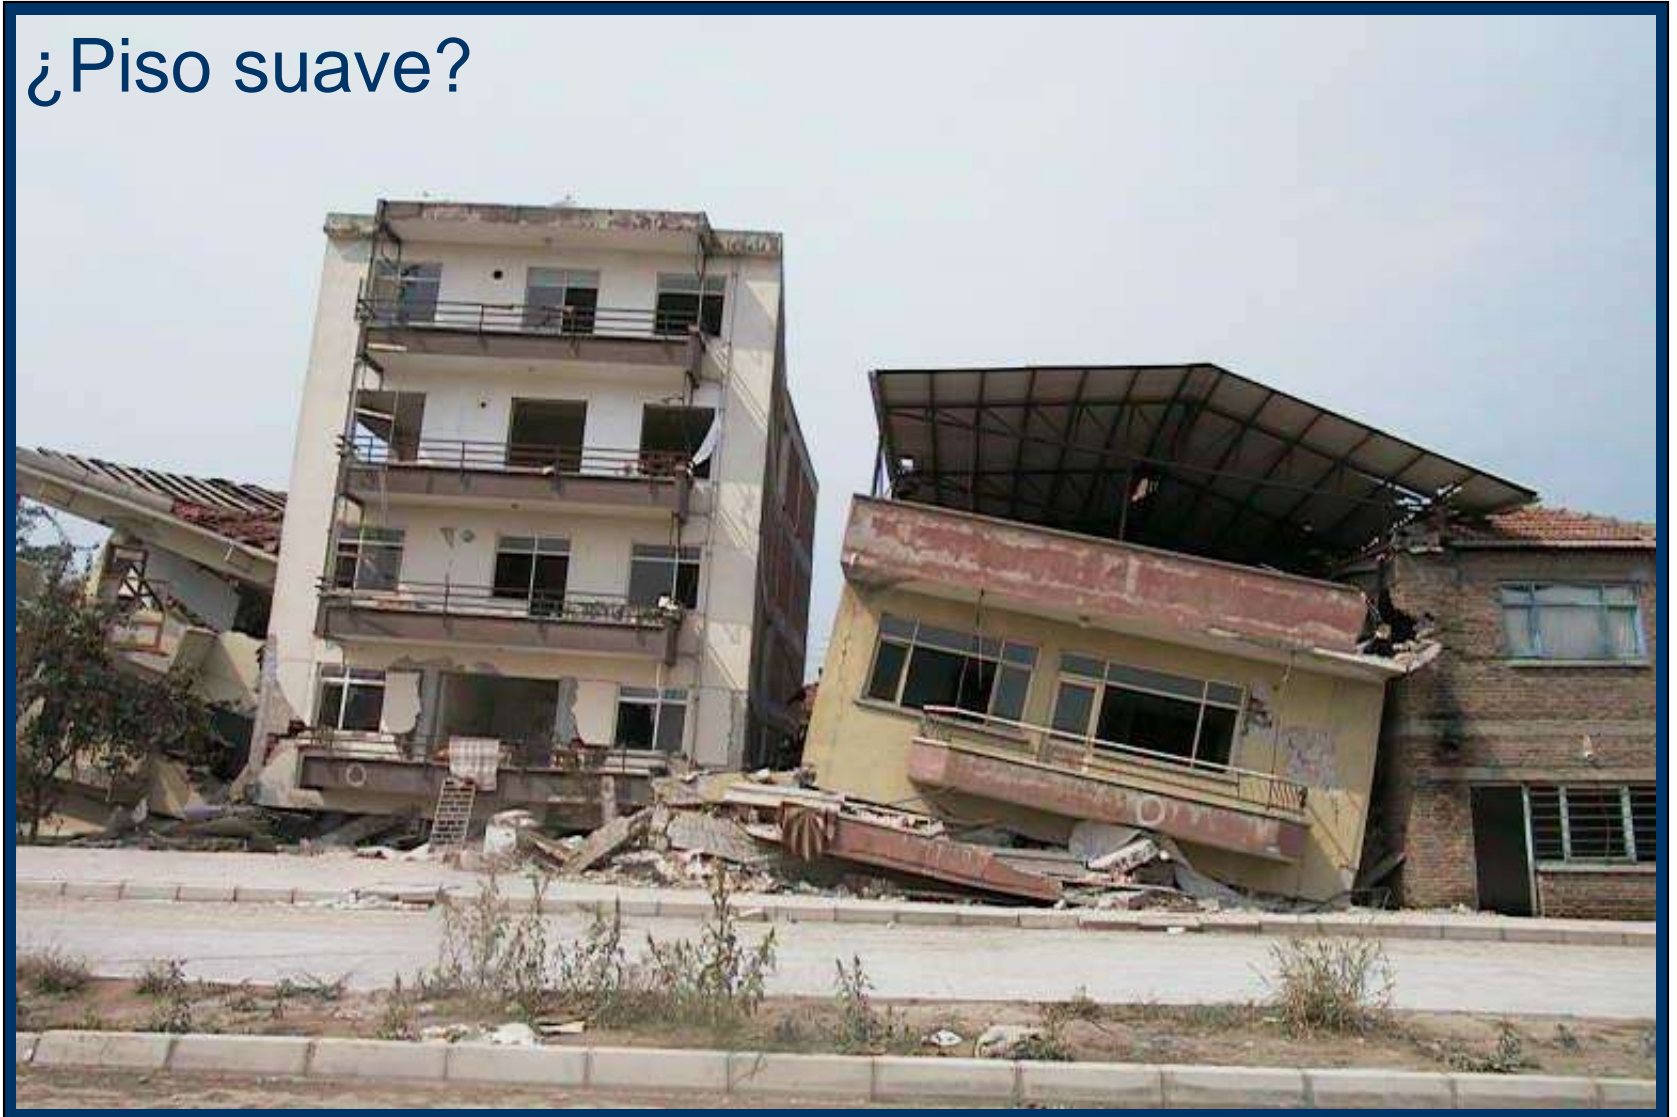
¿Piso suave?
