EVALUACIÓN DE INMUEBLES

Tipos y niveles de daños generados por sismos en edificaciones

M.I. Felipe Bennetts Toledo

CIUDAD DE MÉXICO, AGOSTO DE 2020

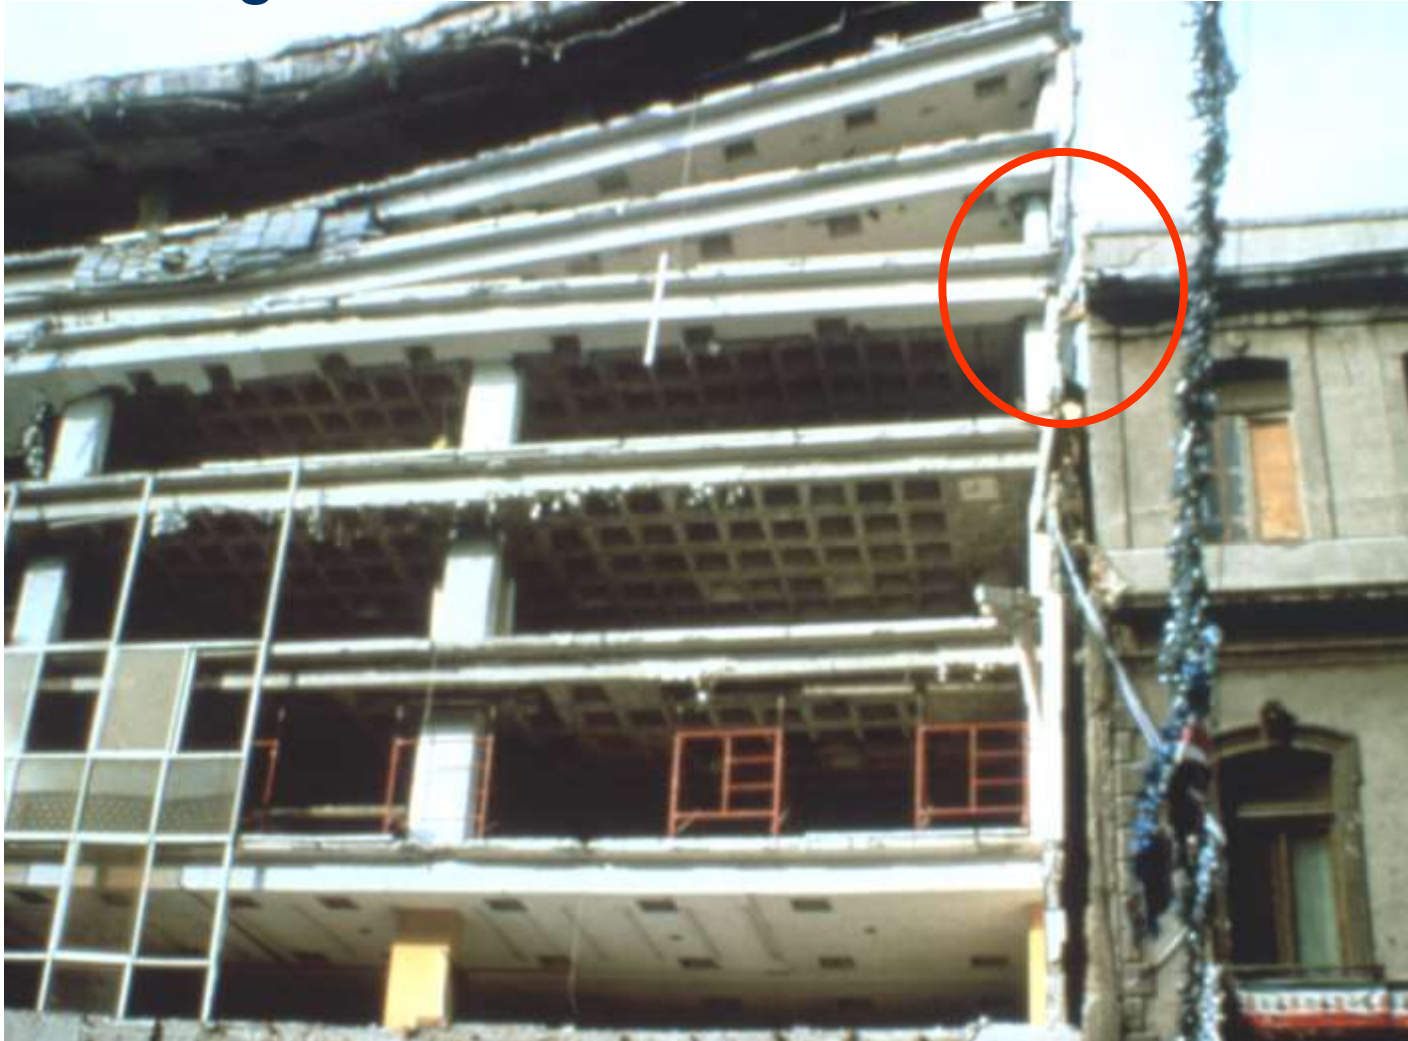
Probable problema de supervisión, choque entre edificios contiguos

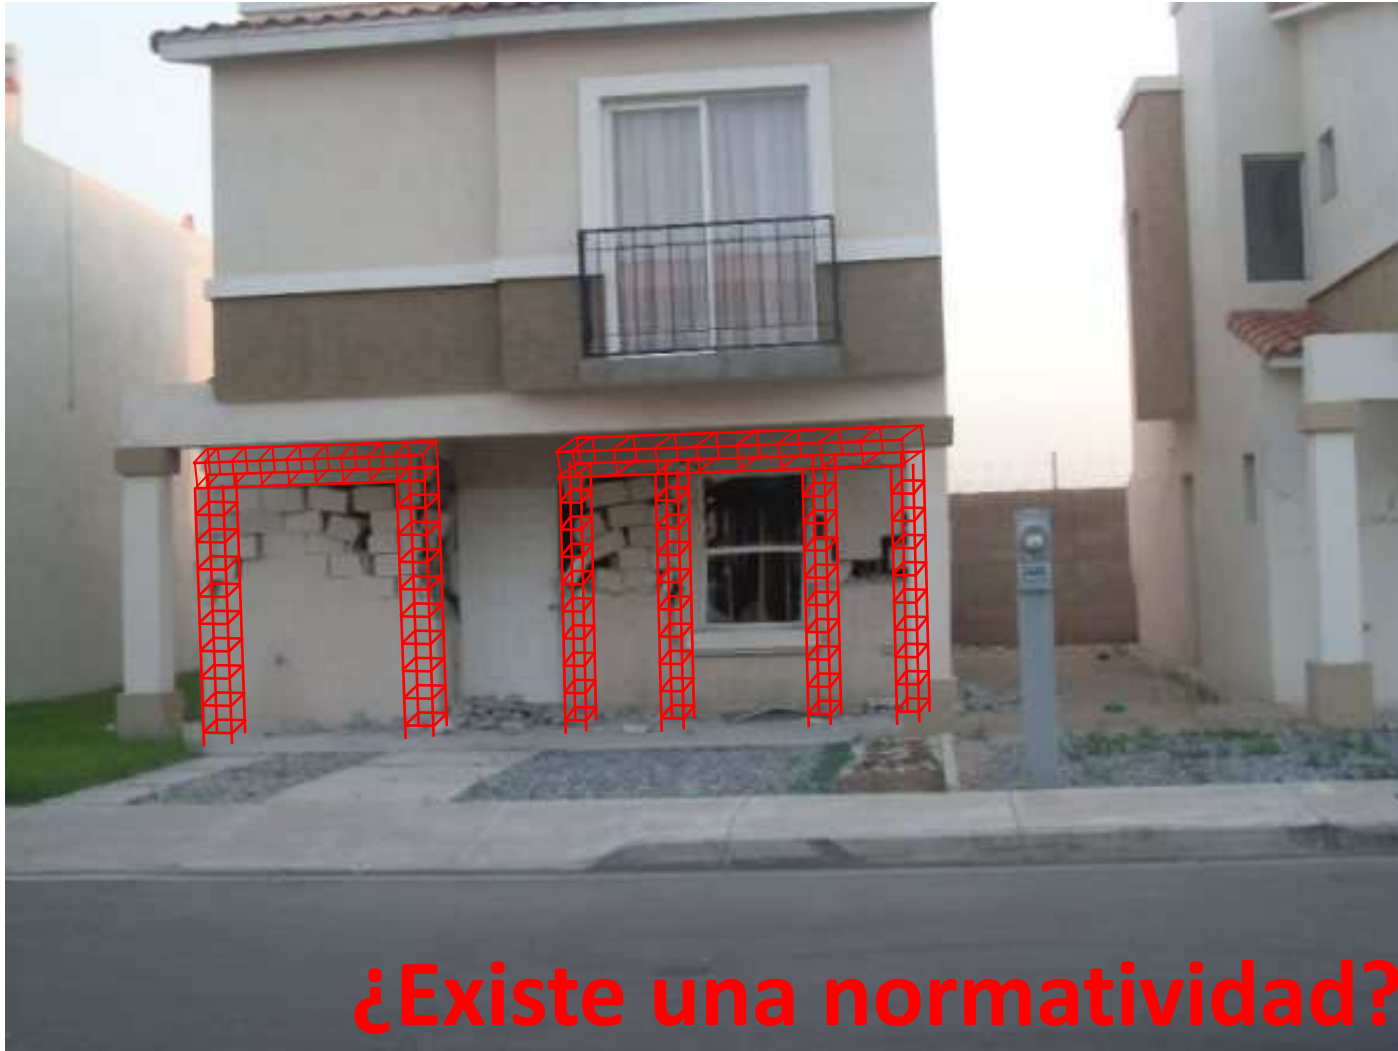
El caso de Mexicali, comportamiento de edificación formal

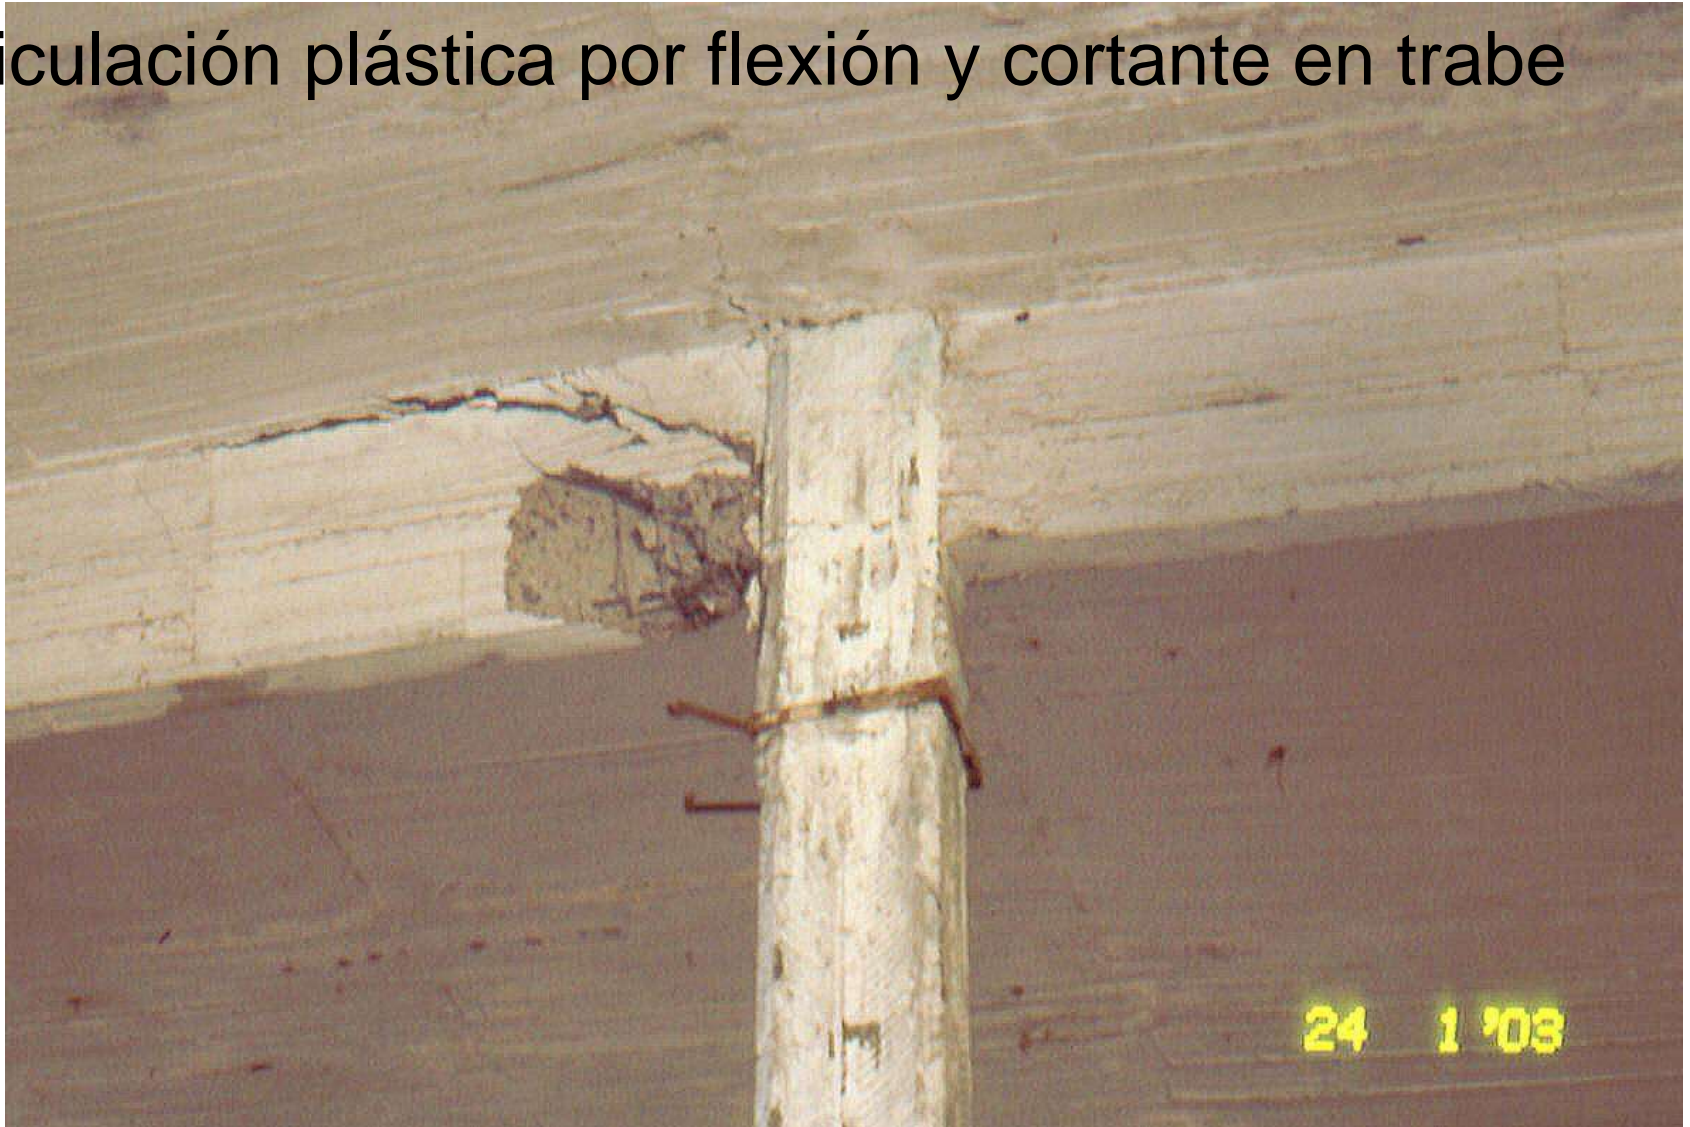
Articulación plástica por flexión y cortante en trabe

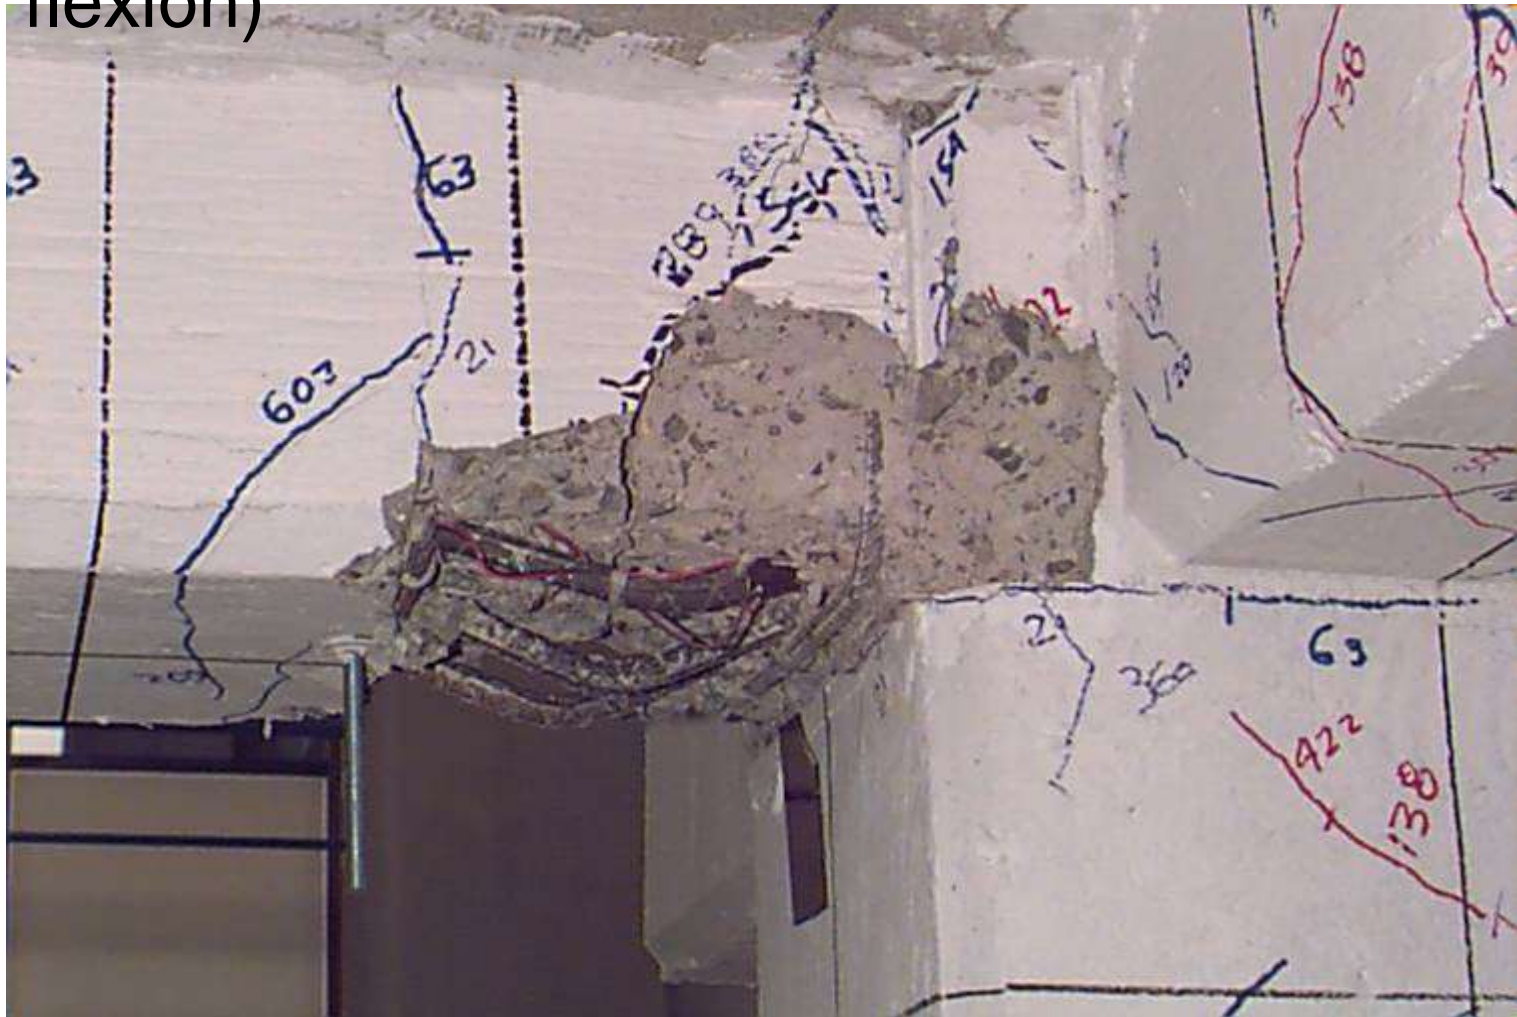
Mecanismo de articulación plástica en trabe (por flexión)

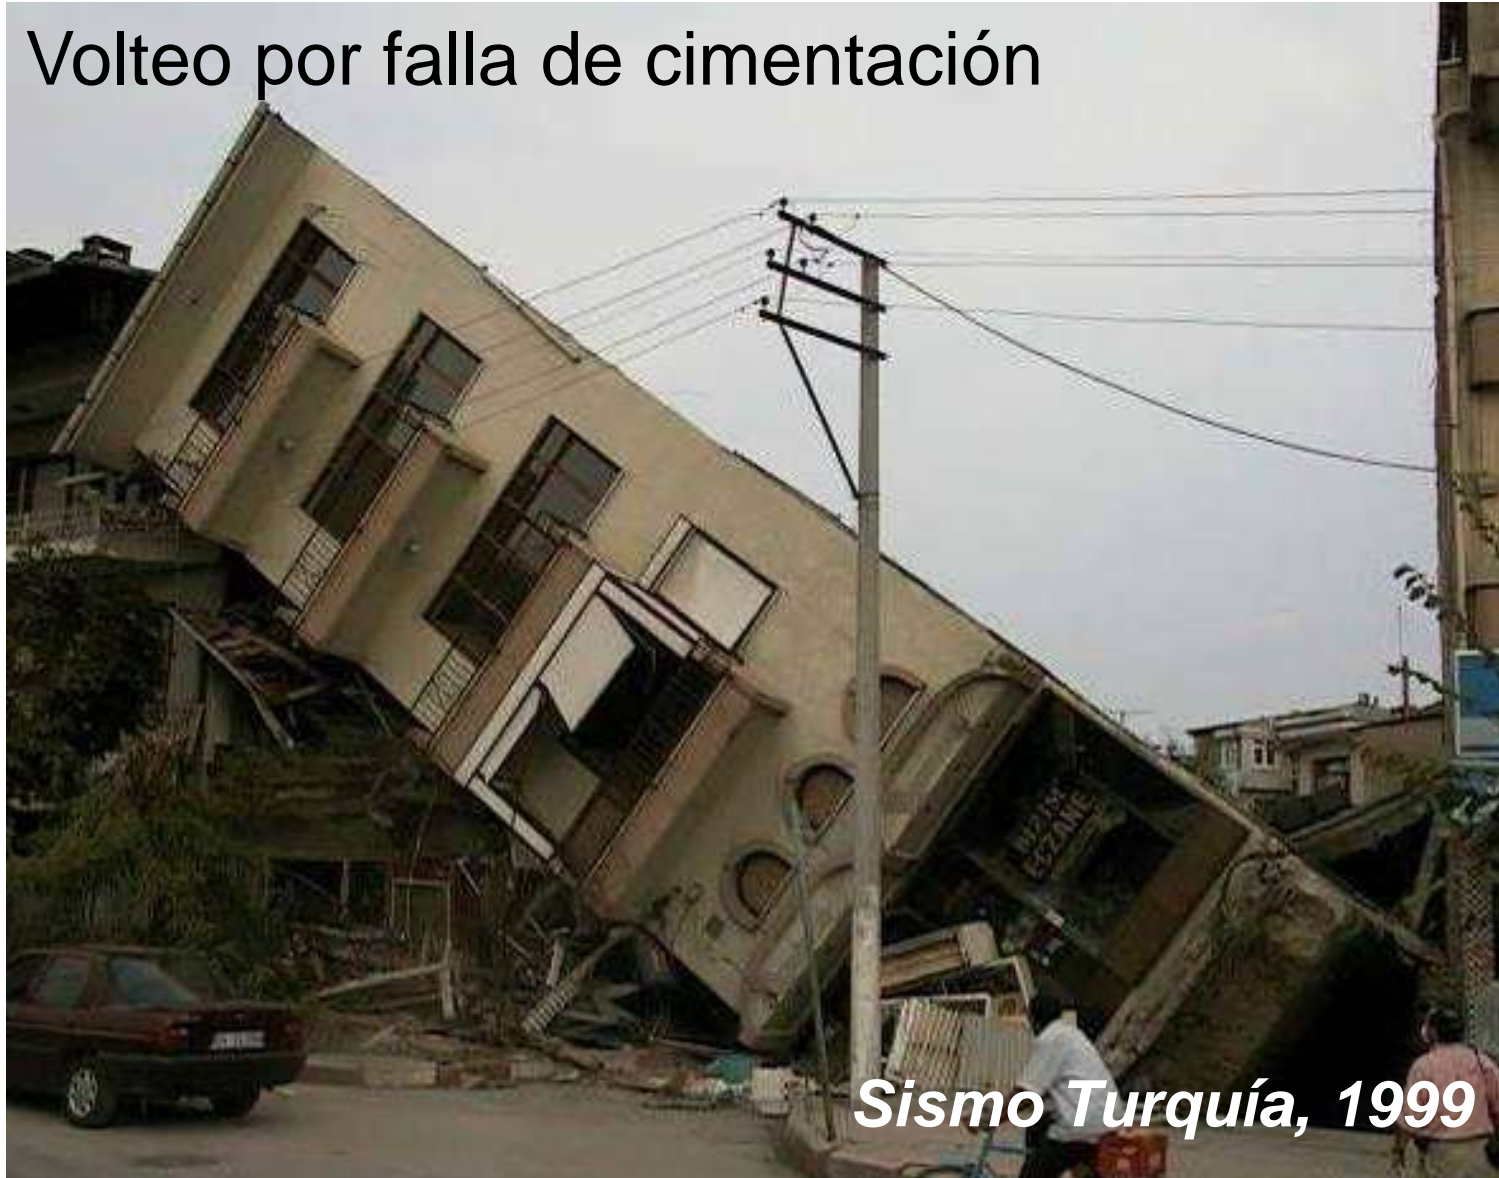
Volteo por falla de cimentación

Sismo Turquía, 1999

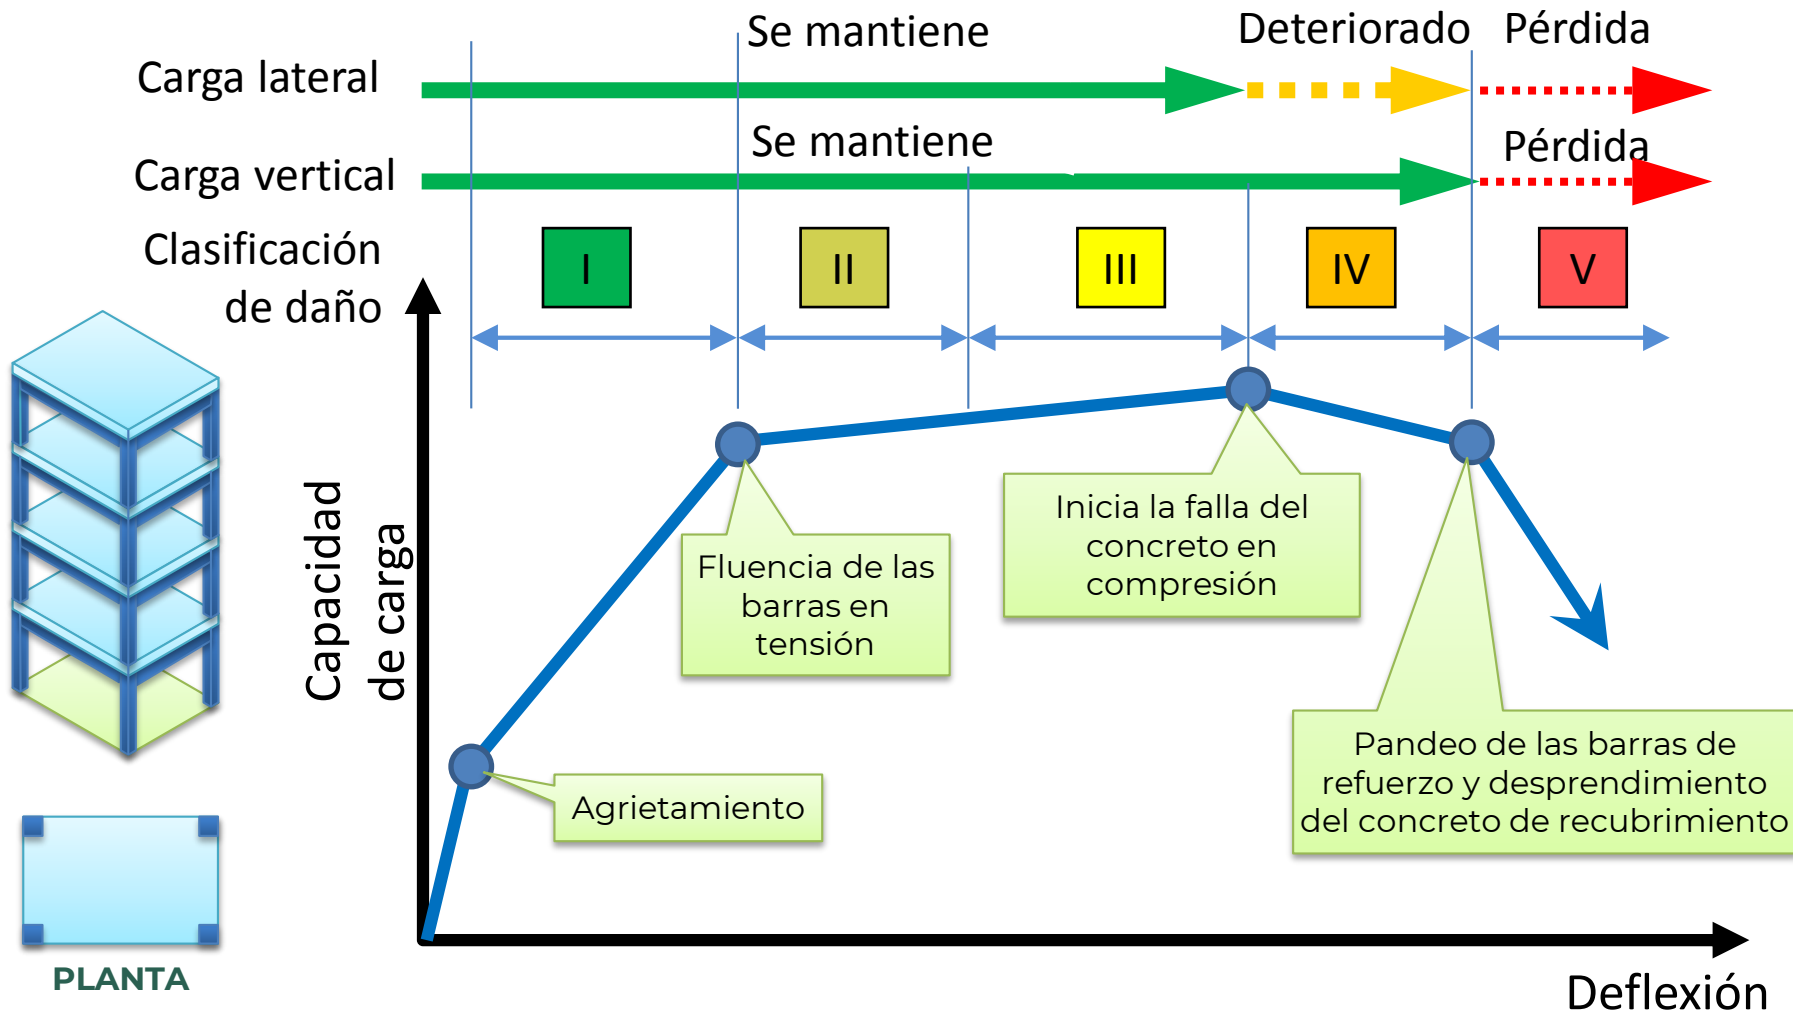
Elementos de comportamiento dúctil (a flexión):

- Vigas y columnas bien diseñadas

Clasificación	Daño observable en elementos estructurales
I	Algunas grietas < 0.5 mm
II	Grietas de 0.5 a 1 mm
III	Agrietamiento severo, 1 a 5 mm Algún desprendimiento de concreto
IV	Mucho agrietamiento severo, grietas > 5 mm Barras expuestas (desprendimiento de concreto)
V	Pandeo del refuerzo, aplastamiento del concreto Deformación vertical en columnas / muros Acero expuesto por flexión. Fractura de barras

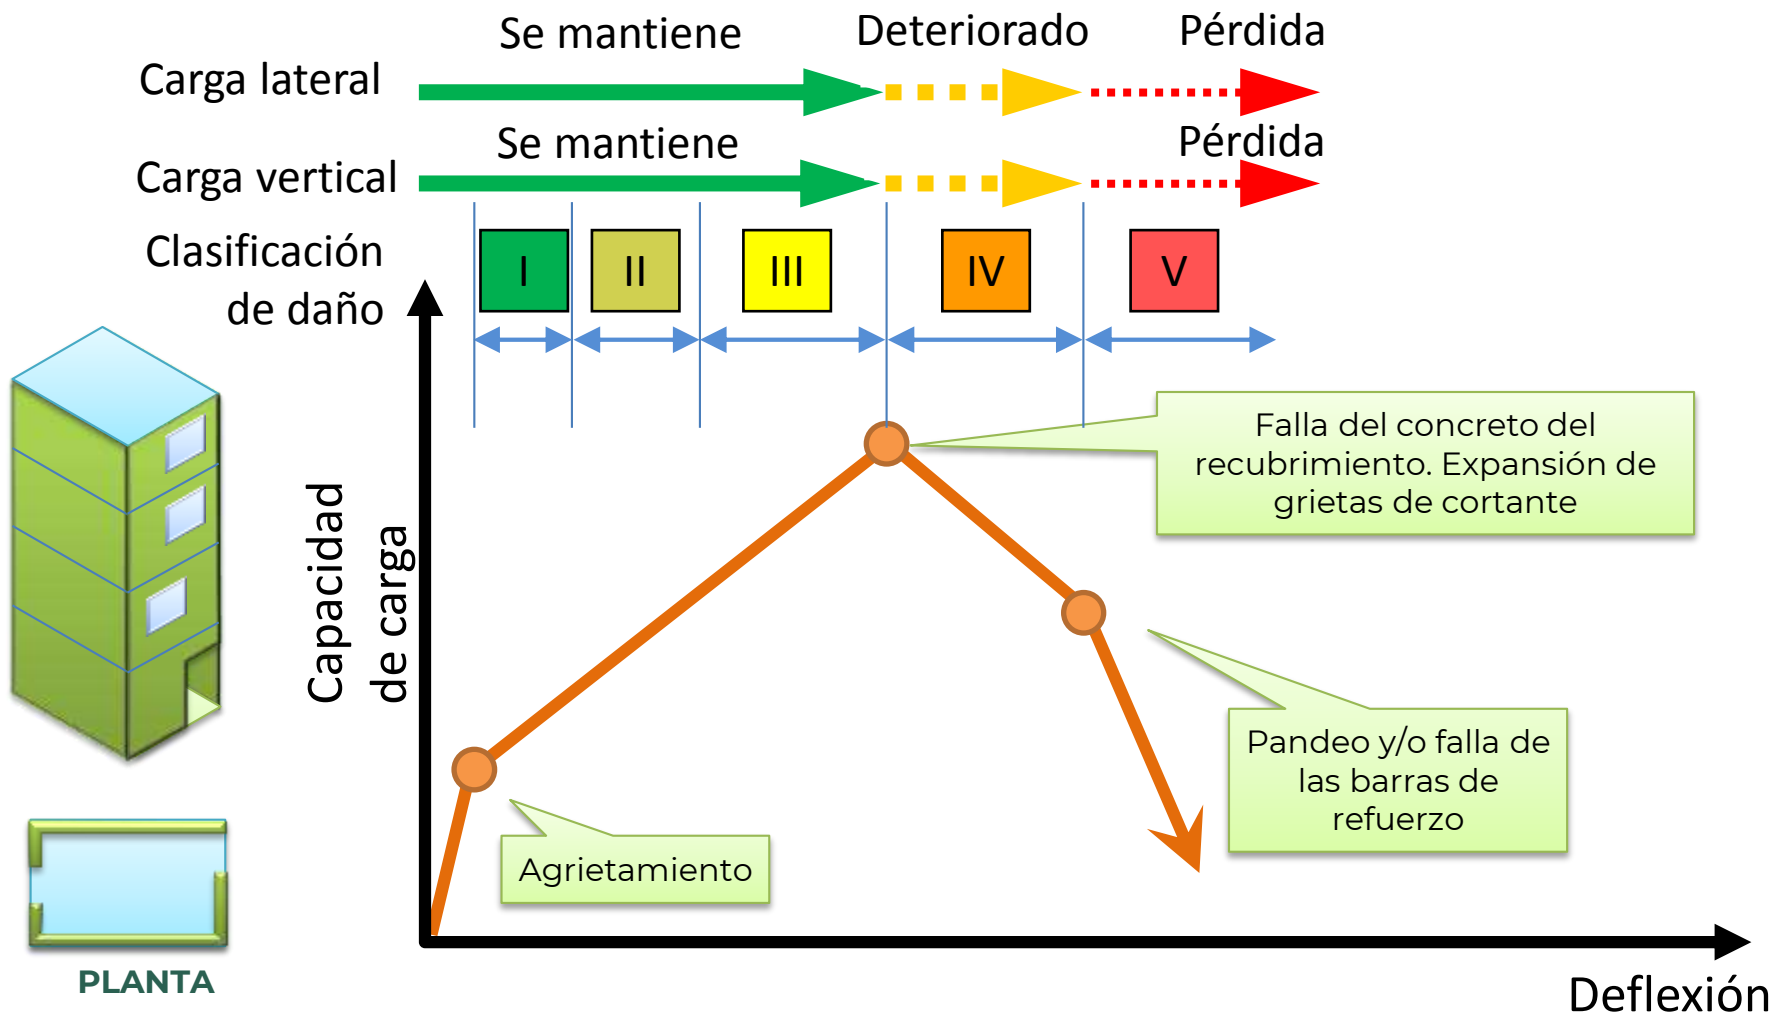
Elementos de comportamiento frágil (por cortante):

- Muros, vigas peraltadas, columnas mal diseñadas

Clasificación	Daño observable en elementos estructurales
I	Algunas grietas < 0.2 mm
II	Grietas de 0.2 a 1 mm
III	Agrietamiento severo, 1 a 2 mm Algún desprendimiento de concreto
IV	Mucho agrietamiento severo, grietas > 2 mm Barras expuestas (desprendimiento de concreto)
V	Pandeo del refuerzo, aplastamiento del concreto Deformación vertical en columnas / muros Acero expuesto por cortante y flexión. Fractura barras

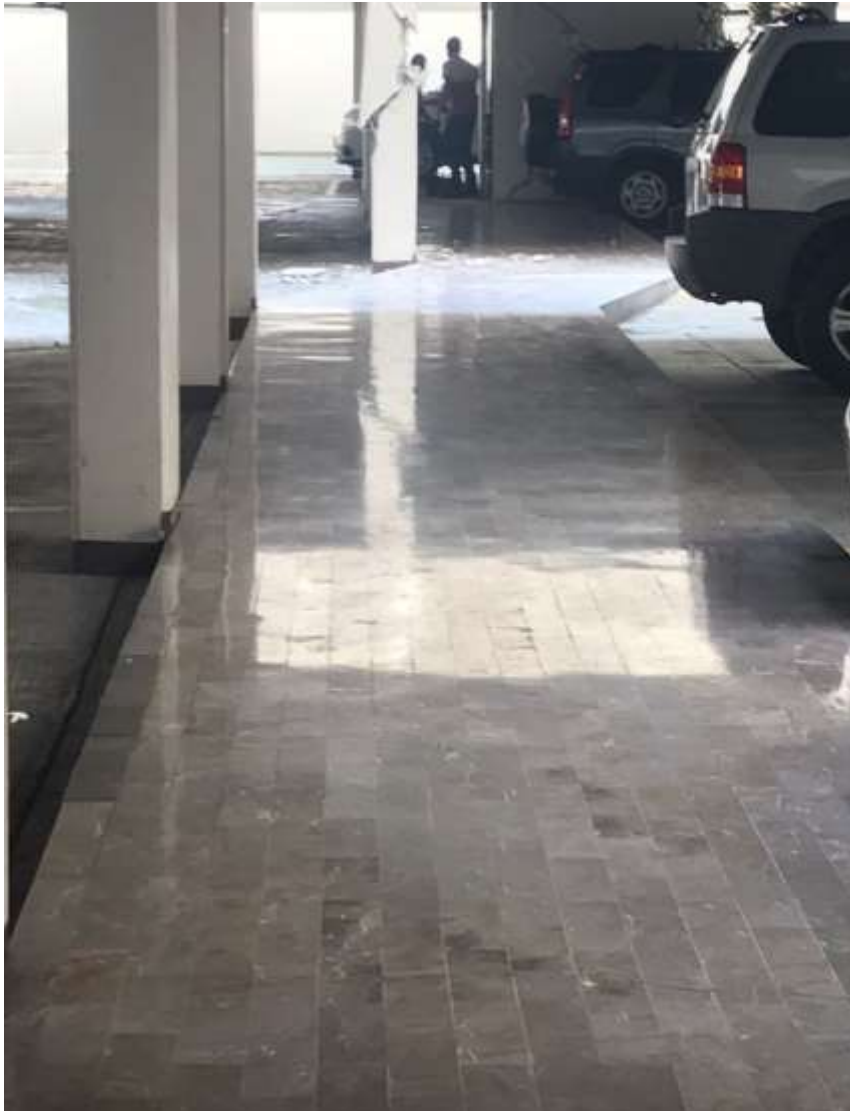
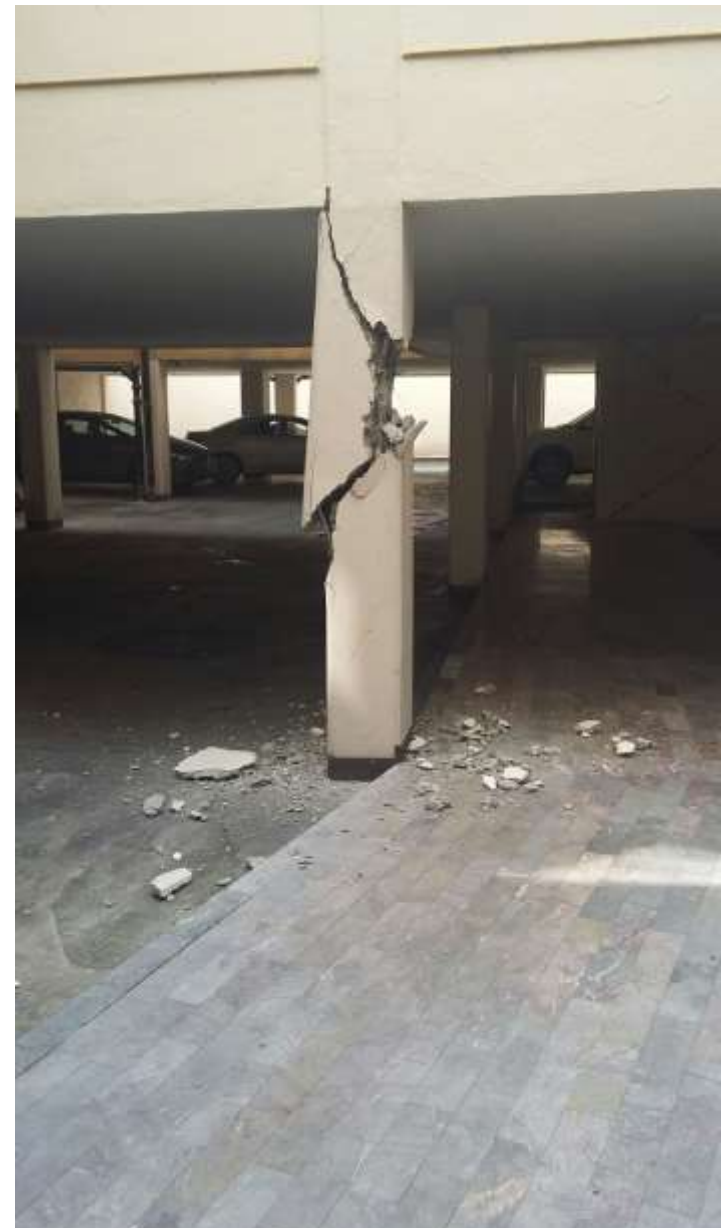
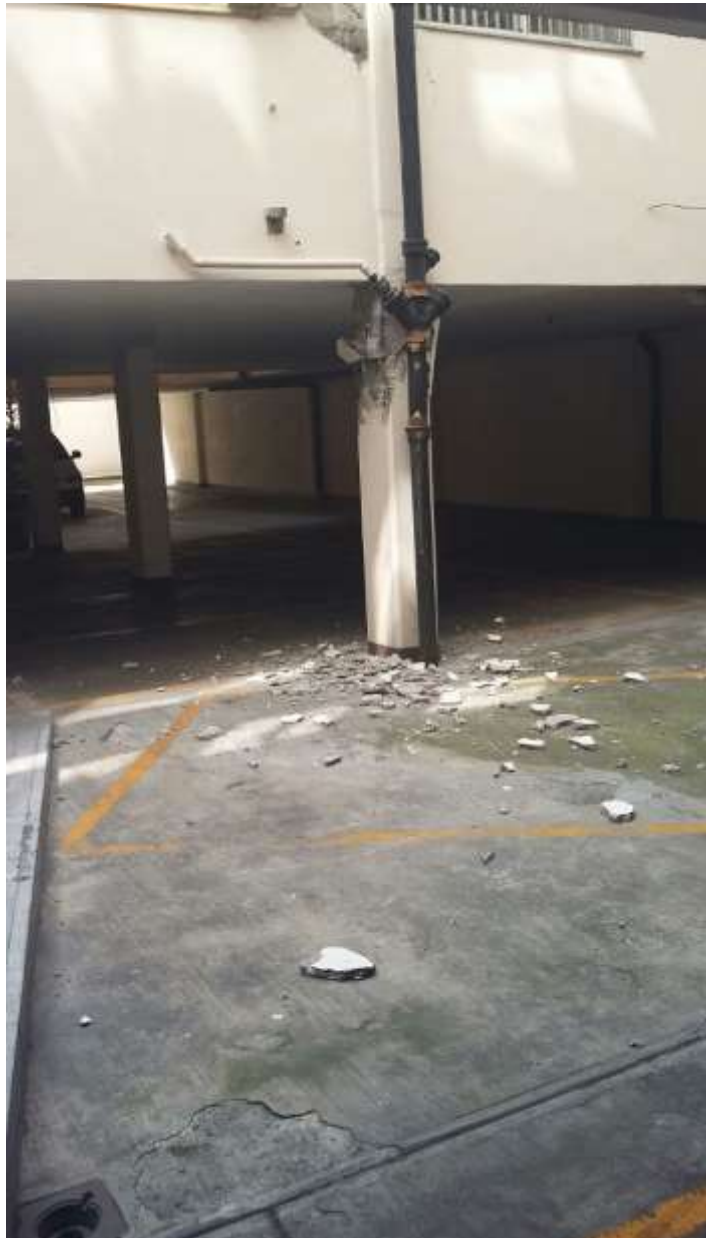
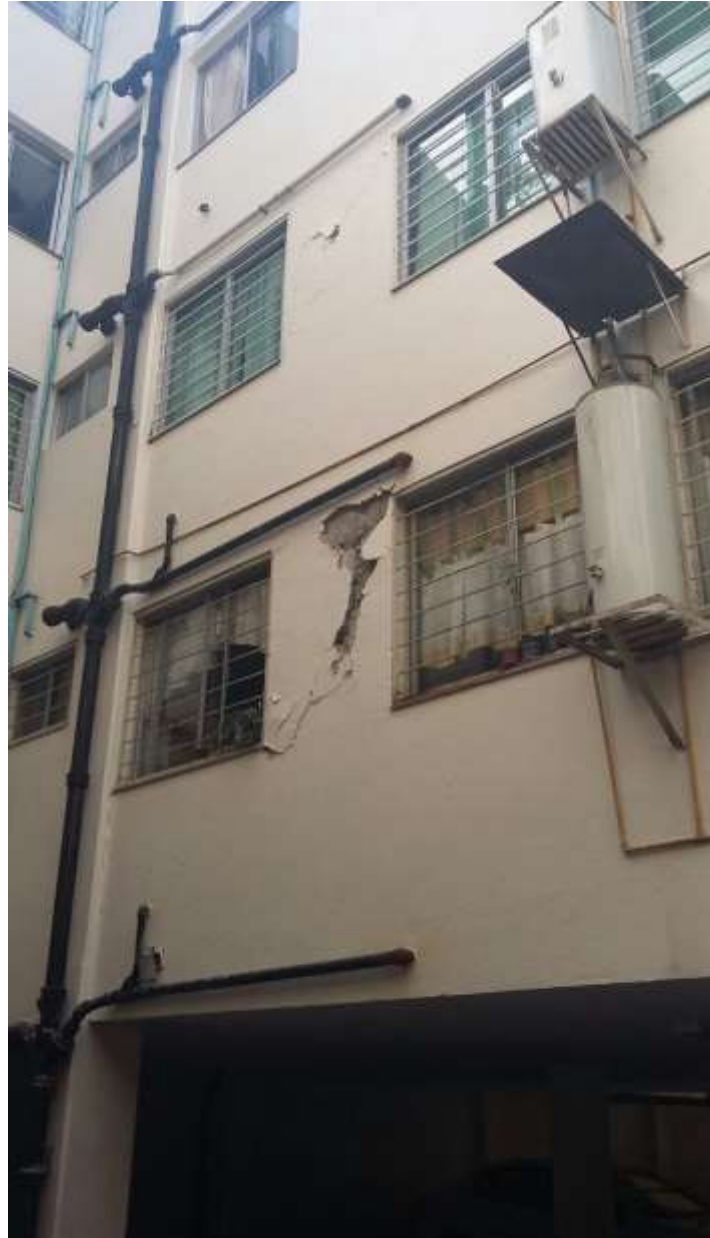
Daño local nivel V

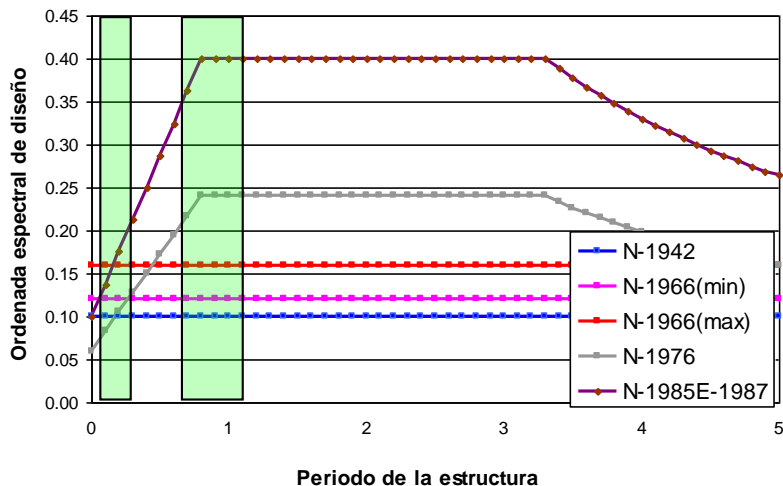
Escenario - peligro

Resistencia - diseño

Caso 1	Caso 2	Caso 3
D = 0.06	D = 0.36	D = 0.23
RME = 0.10	RME = 0.24	RME = 0.24
RME > D	RME < D	RME > D
∴ Sin daño, daño ligero sin colapso	∴ Daño severo con posible colapso	∴ Daño ligero a medio sin colapso

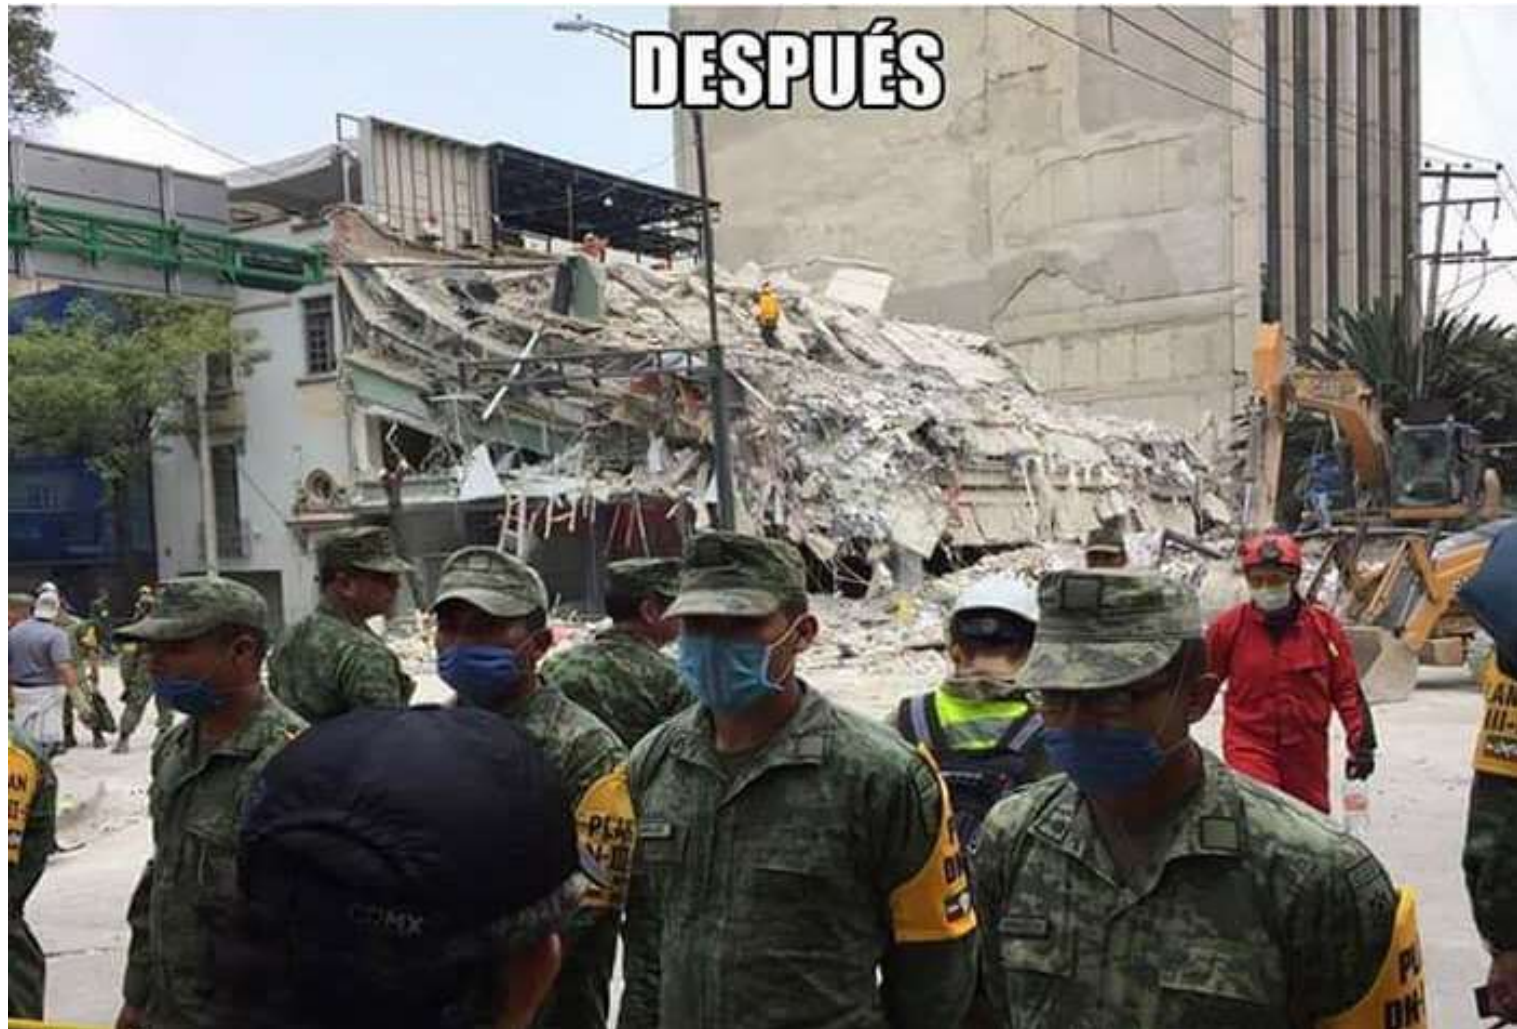
Aproximadamente una hora después del movimiento

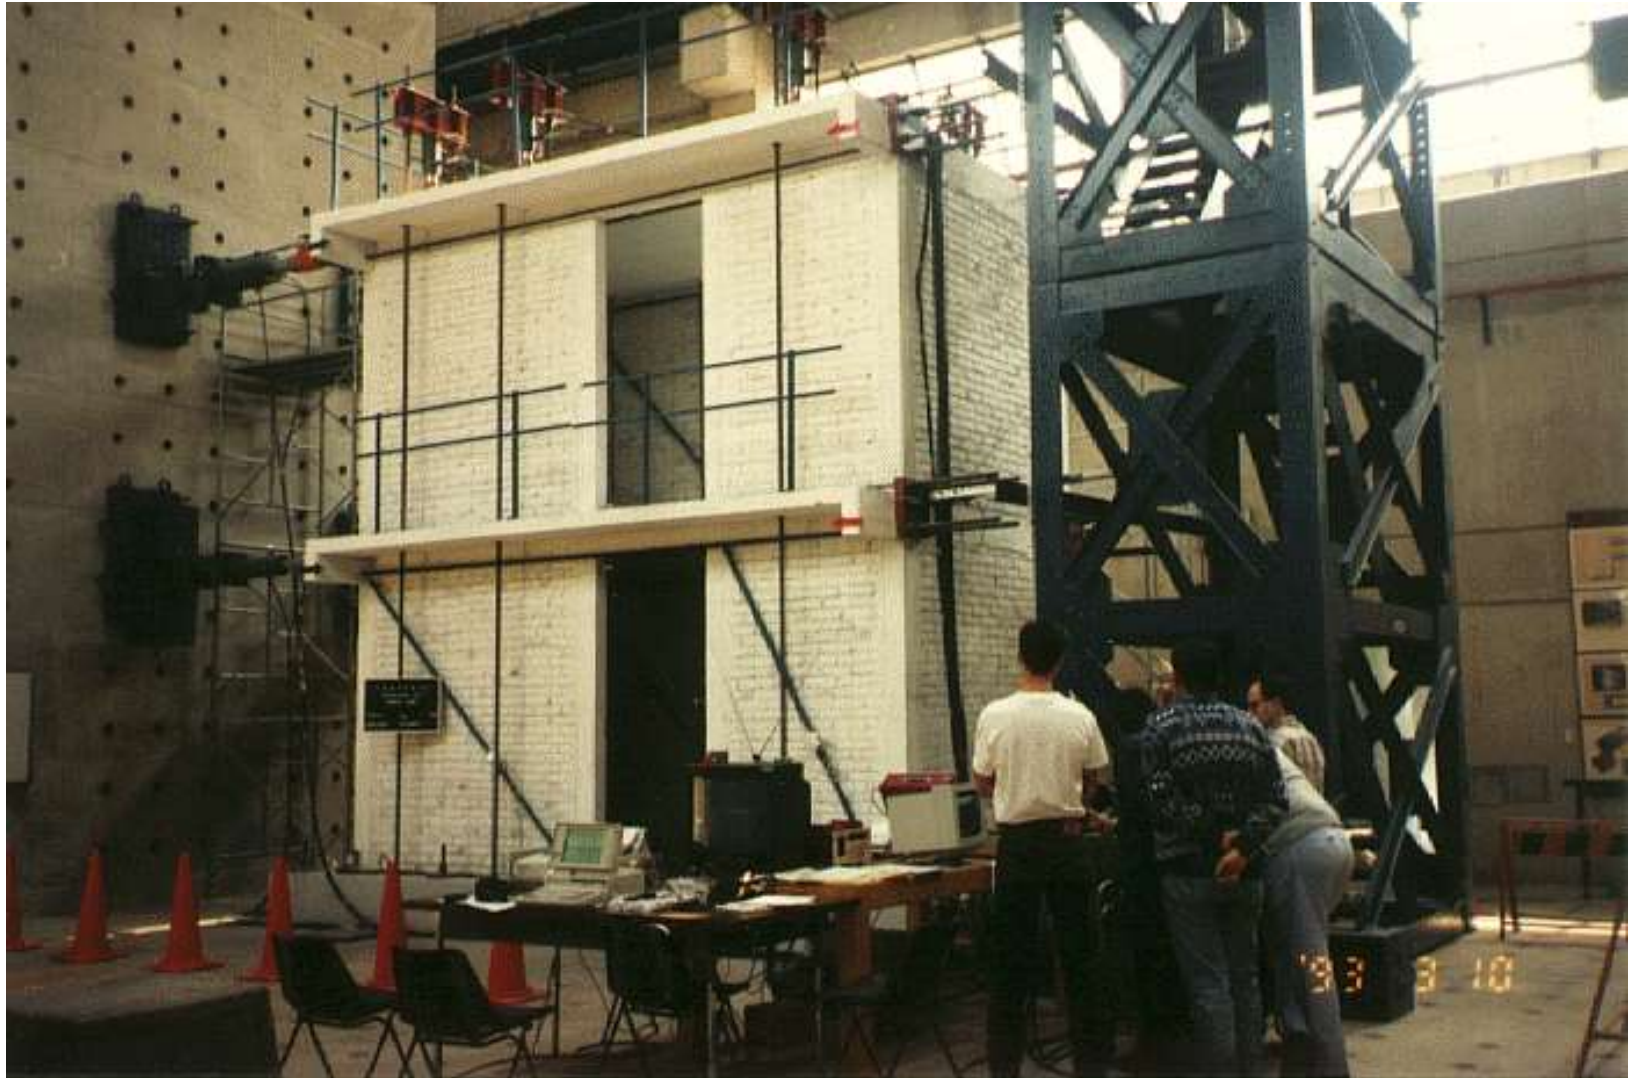
Estructura tridimensional, original

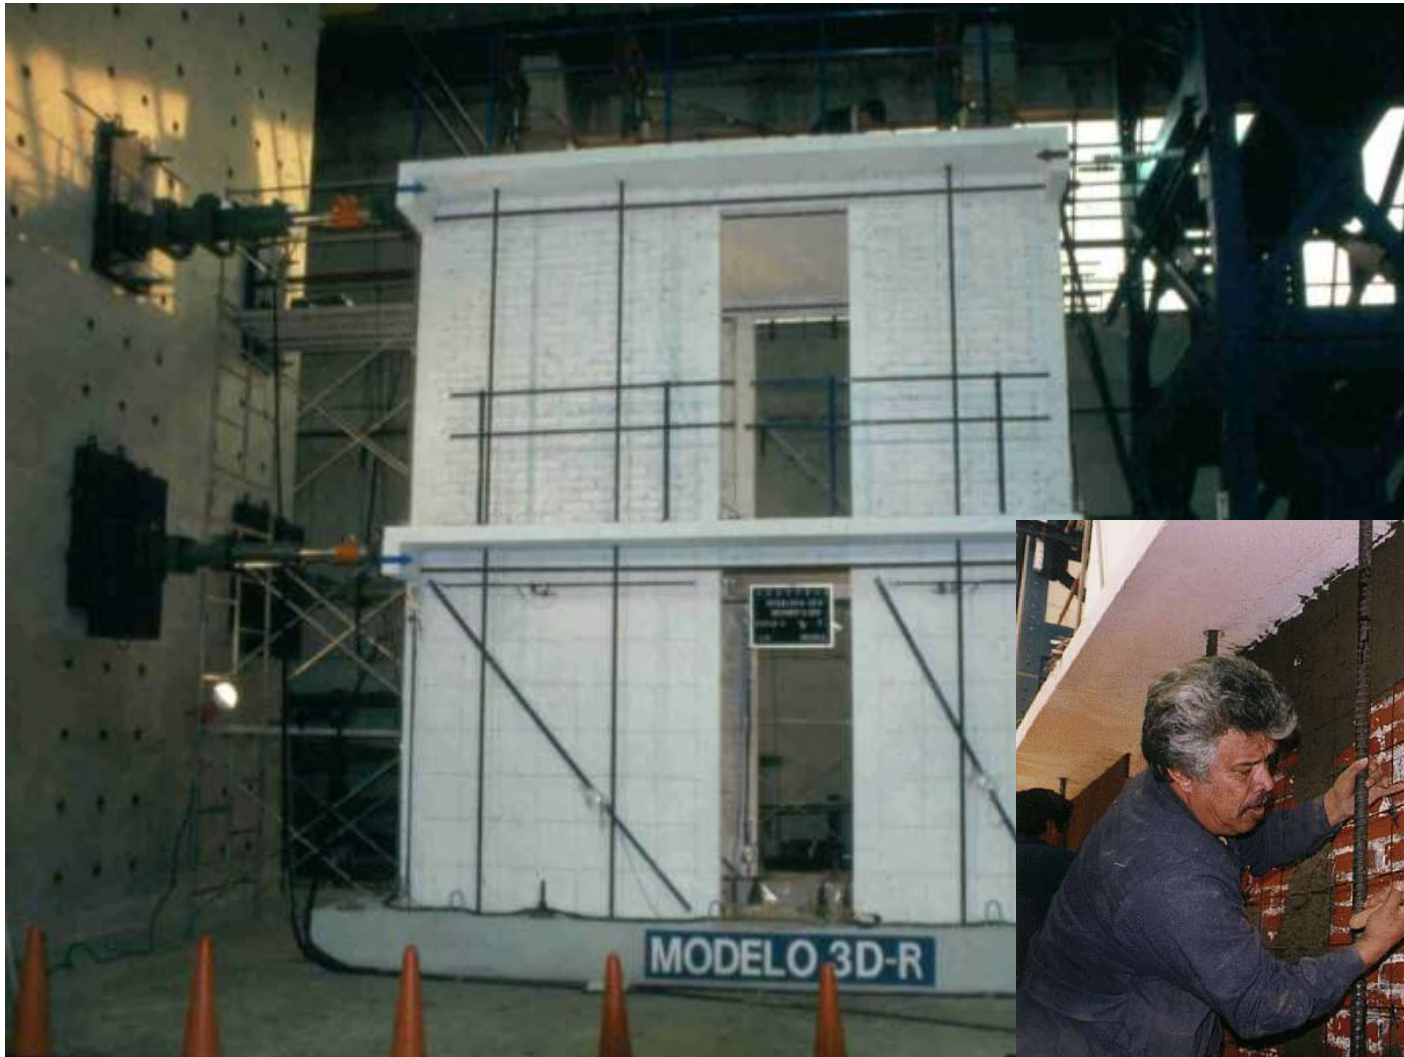
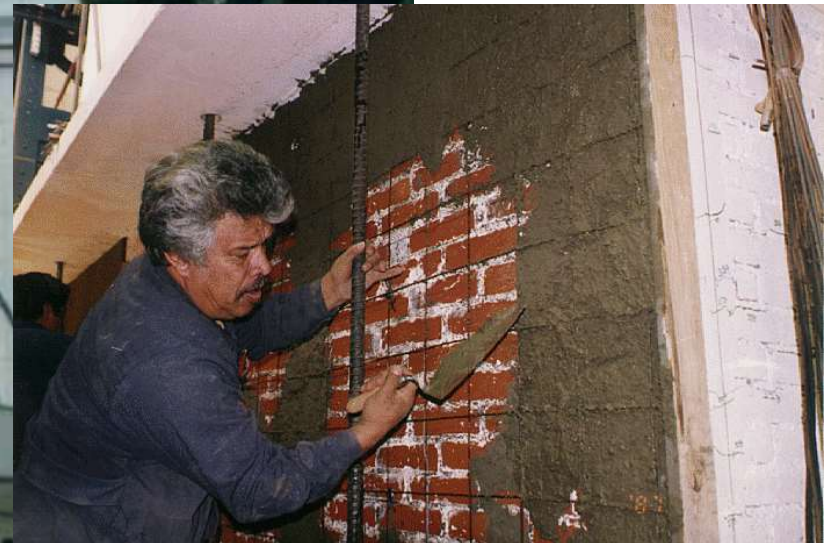
Estructura tridimensional, reforzada

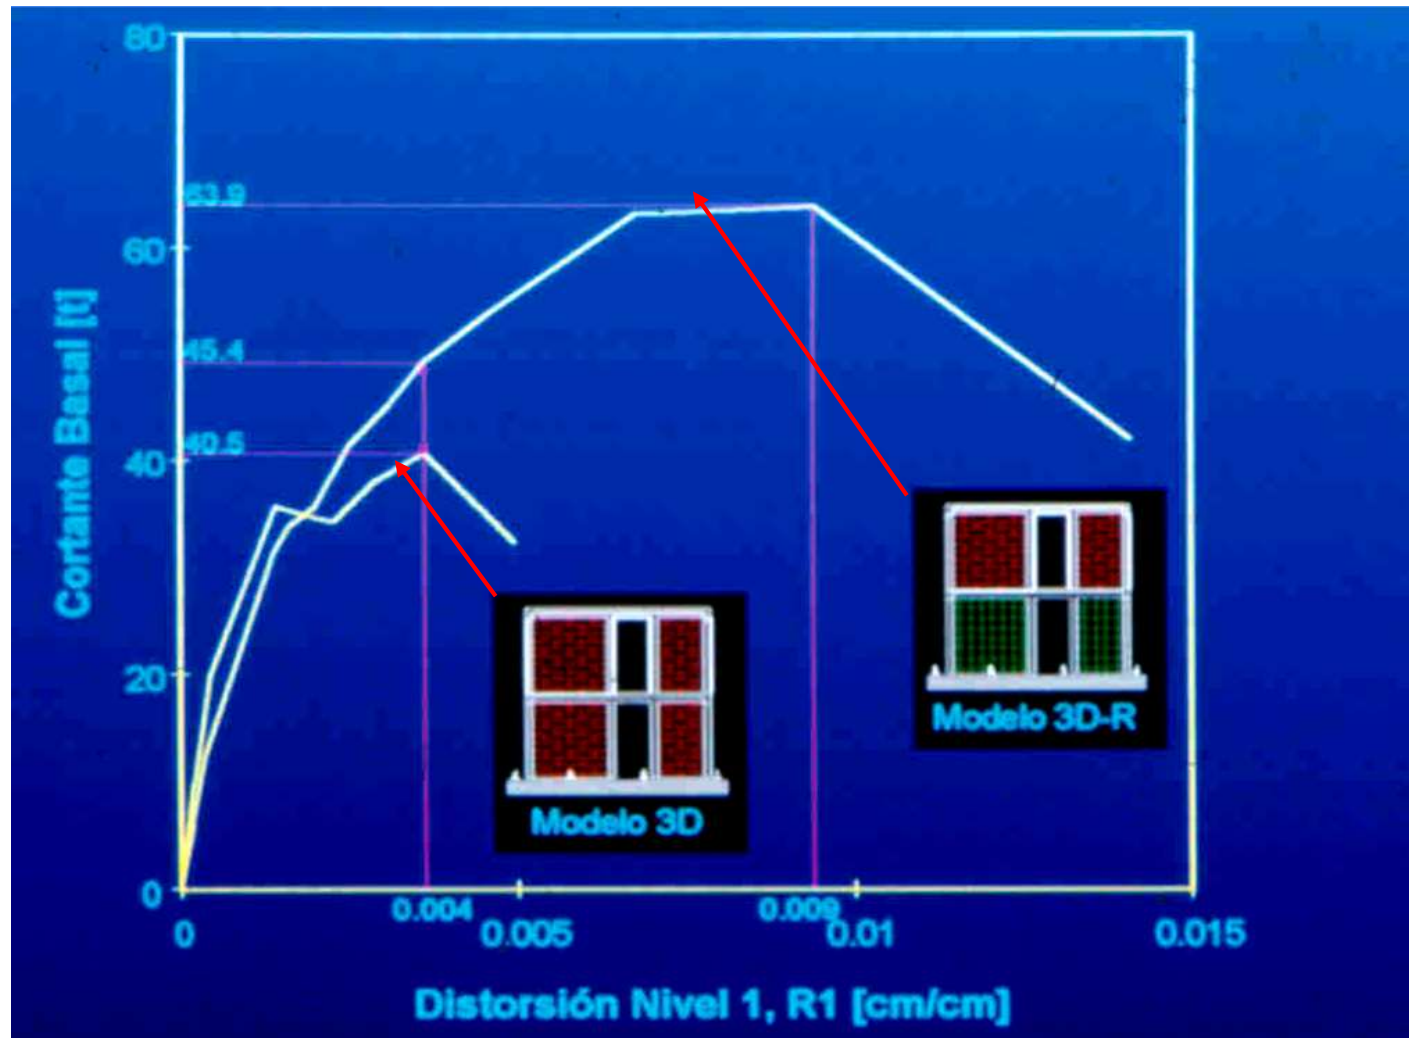
Envolvente de la respuesta para los modelos original y reforzado
