ESTUDIO  
INTERDISCIPLINARIO DE  
LOS HUMEDALES DE LA  
REPÚBLICA MEXICANA:  
DESARROLLO  
METODOLÓGICO PARA  
EL INVENTARIO  
NACIONAL DE  
HUMEDALES Y SU  
VALIDACIÓN A NIVEL  
PILOTO

# PRIMER INFORME DE VALIDACIÓN EN CAMPO ESTERO DEL TAMESÍ, TAMAULIPAS

Fondo Sectorial de Investigación y Desarrollo sobre el Agua. Proyecto 84369.

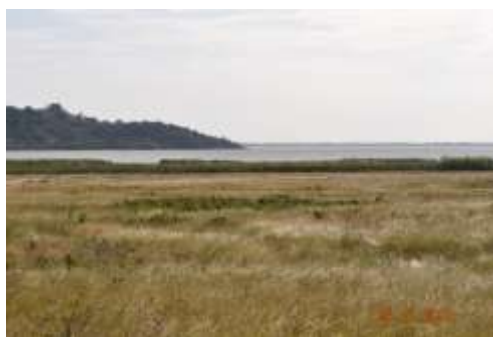
En general se describen los suelos que corresponden a la zona: los Vertisoles se encuentran sobre lomeríos suaves y algunas llanuras (Figura 4). Son suelos profundos, de textura franco arcillosa de color gris o negro, de susceptibilidad baja a la erosión y su estructura es en forma de bloques.

**Figura 4. Lomeríos suaves y llanuras .**

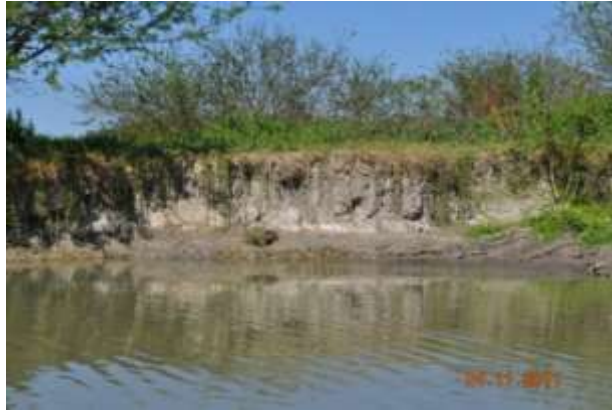
Otros suelos localizados en esta área, son los Fluvisoles bordeando el río Tamesí y sus afluentes (Figura 5).

Figura 5. Suelo formados en depósitos aluviales del río Tamesí.

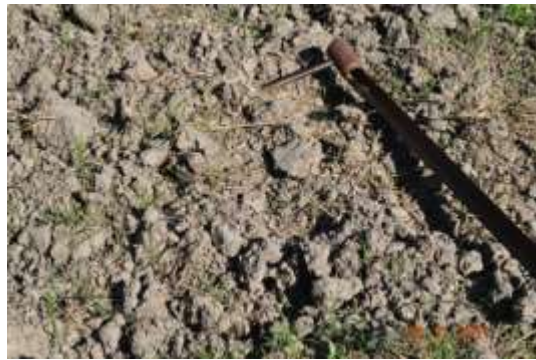
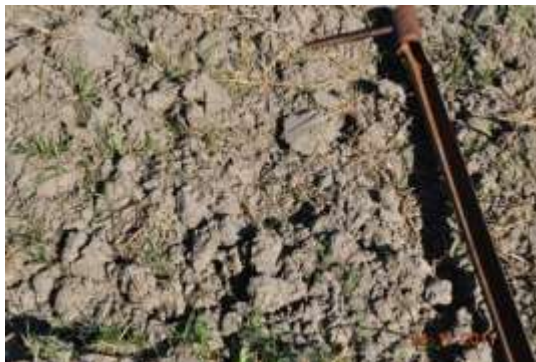
En las márgenes de río Tamesí se encuentran evidencias de intensas prácticas de agricultura (Figura 7), proceso que resulta en el largo plazo a una reducción de la materia orgánica del suelo. La materia orgánica del suelo no solo provee los nutrimentos al cultivo, sino también, y sobre todo, es una sustancia crucial para la estabilización de la estructura del suelo. Por tanto, la mayoría de los suelos se degradan bajo una agricultura arable intensiva y prolongada. Esta degradación estructural del suelo resulta en la formación de costras y compactación que conducen, al final, a la erosión del suelo. La mecanización de la labranza del suelo, que permite mayores profundidades de trabajo, se reconoció al intentar caracterizar el suelo en material edáfico no se retenía dentro del barreno (Figura 7).

**Figura 7. Labranza agrícola en el suelo en las márgenes del río Tamesí.**

La labranza excesiva de los suelos agrícolas puede resultar en incrementos de fertilidad a corto plazo, pero degradan los suelos al mediano plazo. Asociado a este proceso cabe esperar la degradación estructural, la pérdida de materia orgánica, erosión y reducción de la biodiversidad (Friedrich., *et al* 2009).

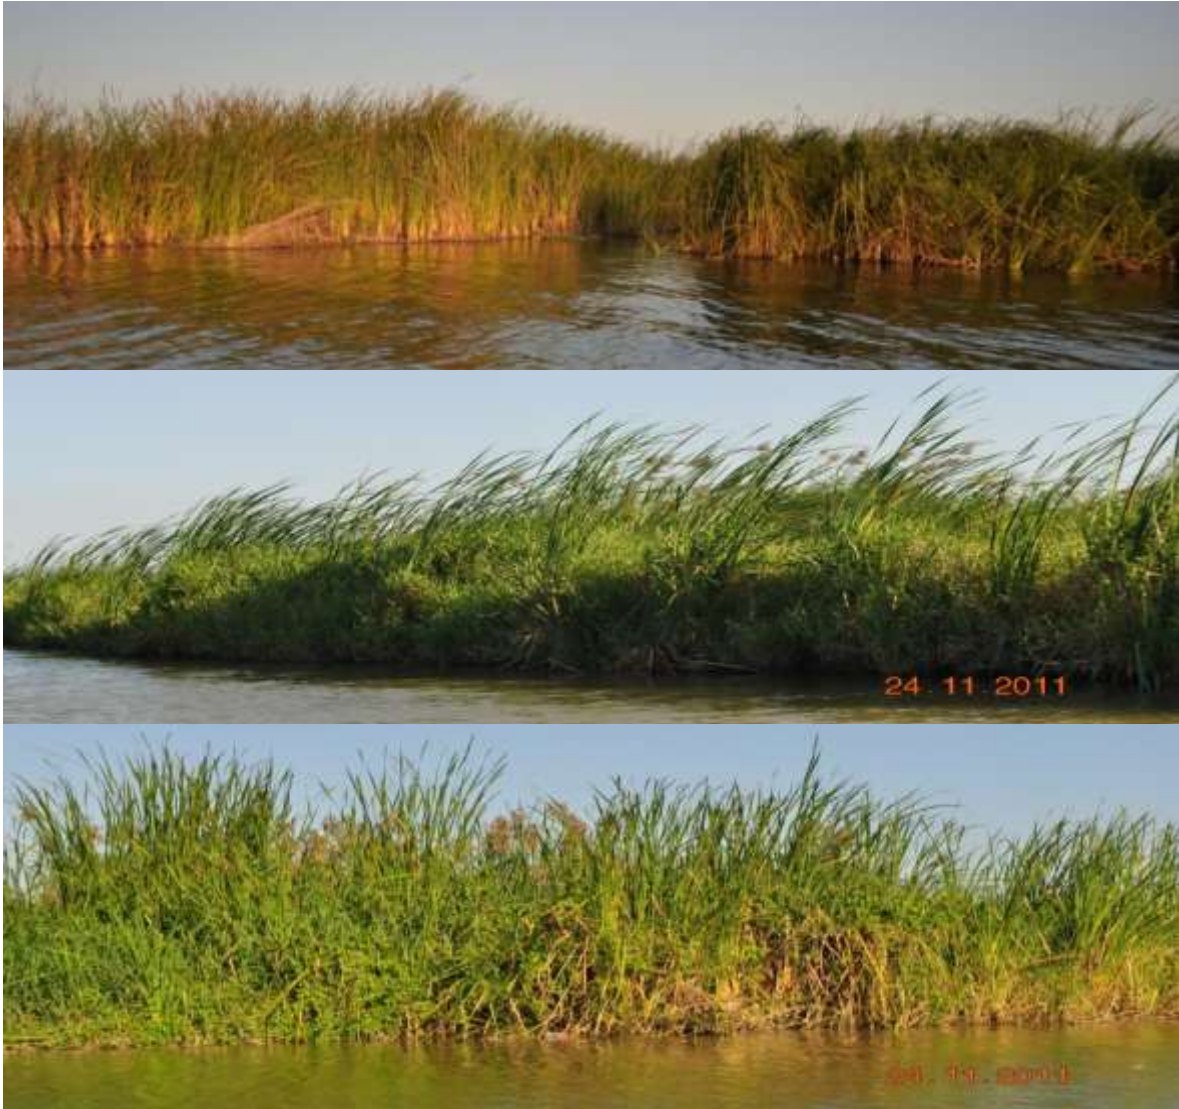
crecimiento enraizada emergente que crecen firmemente en el fondo de áreas poco profundas y la mayor parte de sus tallos y hojas viven por encima del agua; son generalmente rígidas y no dependen de esta para su soporte (Figura 8).

**Figura 8. Islotes flotantes de vegetación acuática.**

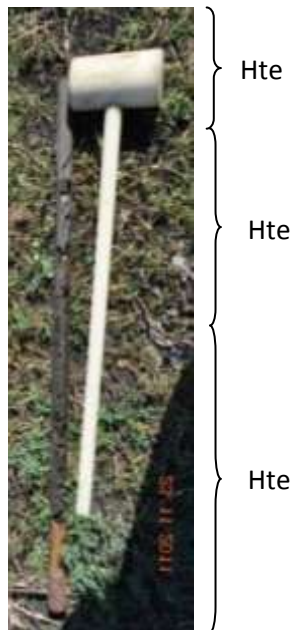
El perfil en este punto está constituido por los siguientes horizontes: un horizonte superficial color 10 YR8/4 (gris oscuro) y dos horizontes que le subyacen, 10 YR5/1 (gris) y 10 YR6/1 (gris). Se identificaron con base en sus propiedades distintivas (color, textura, estructura, entre otros rasgos pedológicos) como se observa en la Tabla 6.

Se identificaron tres horizontes: de 0 a 20, 20 a 50, y 50 a 150, cm de profundidad, con texturas predominantemente finas, arcillosas. El suelo presenta rasgos de reductomorfismo en la parte inferior presentando colores claros. Y contenidos medios de materia orgánica en el horizonte superficial dándole una coloración más oscura figura 9.

El suelo presentó condiciones de saturación por agua ocasionadas por intrusión de la tabla de agua. Los valores de pH son correspondientes para suelos con rasgos de saturación, siendo más cercanos a la neutralidad en estos horizontes.

Figura 9. Perfil de suelo del punto 13.

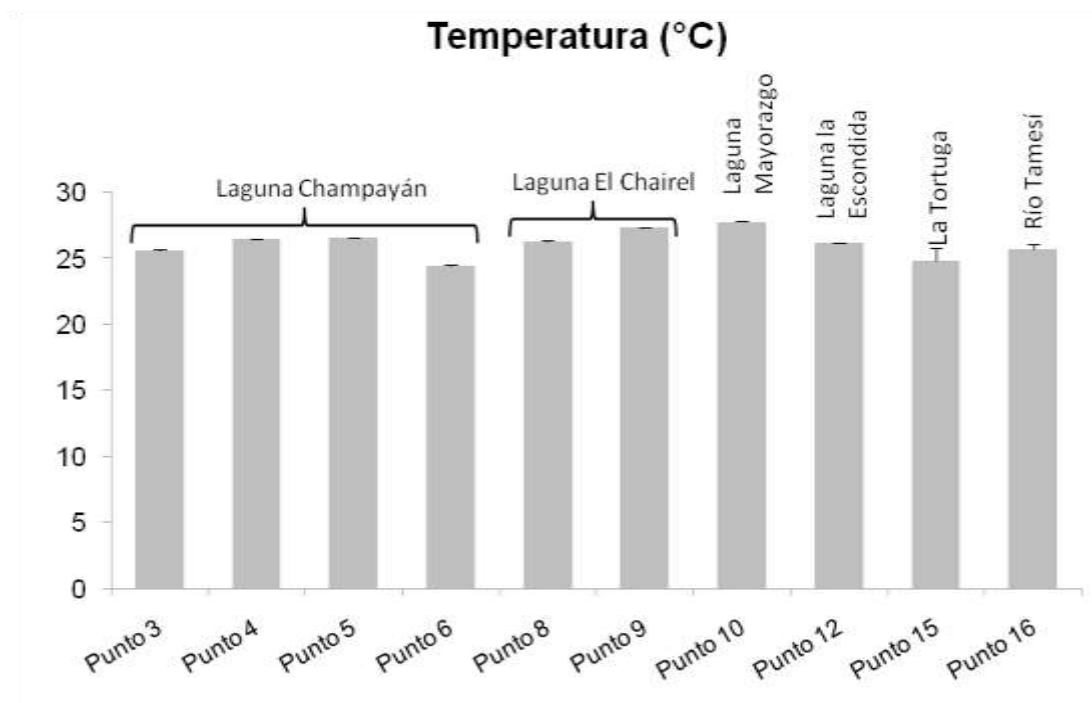
Los datos de temperatura para los sitios visitados indican que el sistema de humedales es de aguas cálidas. Los valores oscilaron entre 24.4° y los 27.8 °C correspondiendo a los puntos 6 (Champayán) y 10 (Laguna Mayorazgo) respectivamente (Figura 7). Durante el registro de los parámetros medidos en el agua, en los puntos 3, 4, 5, 9 y 10, se observaron condiciones de mezcla en toda la columna de agua provocadas por un efecto de “Norte” en la zona.

El punto 6 de la Laguna Champayán (cercano a la zona de Altamira) varió en más de 2 °C con respecto al máximo registrado en la laguna (26.6 °C), lo que posiblemente se deba a una menor profundidad en la profundidad.

Figura 7.- Promedio y desviación estándar de temperatura de los sitios muestreados en la zona del estero del Tamesí.

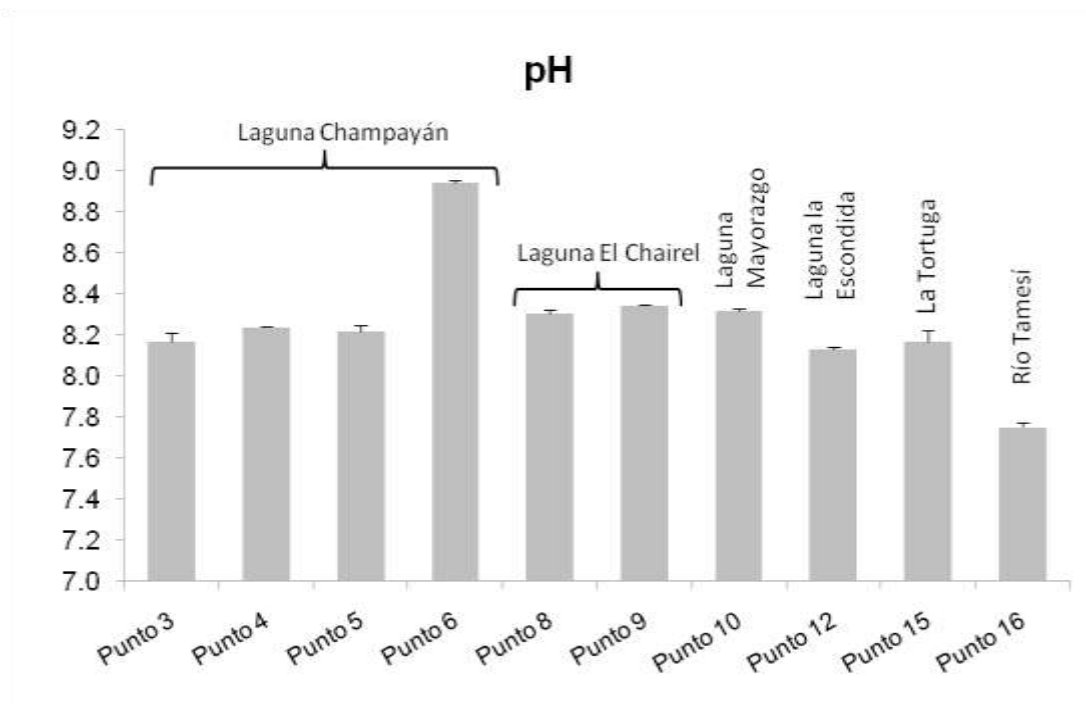
esta zona se encontró además una gran densidad de vegetación acuática en particular de *typha domingensis*, lo que constituye también una fuente de materia orgánica autóctona importante.

La diferencia que se observa en el punto 6 en la Laguna de Champayán puede deberse a la entrada de aguas residuales provenientes de la ciudad de Altamira, lo que contribuye a estimular la producción primaria en este punto.

Figura 8.- Promedio y desviación estándar del pH de los sitios muestreados en la zona del estero del Tamesí.

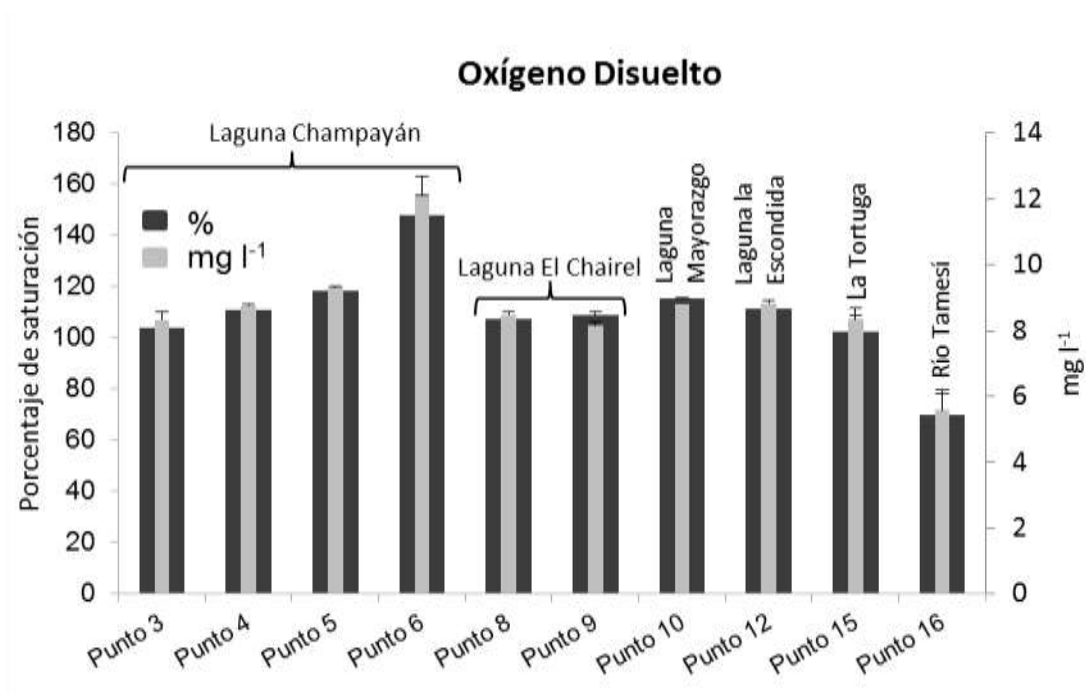
Los valores registrados de oxígeno disuelto OD oscilaron entre 5.6 y 12.1 mg l<sup>-1</sup>, correspondiendo a los puntos 16 y 6 respectivamente con una saturación de oxígeno de 69.5 y 148 % (Figura 9). Siendo el punto 16 el único registro de subsaturación (69.5 %) ubicado en el Río Tamesí, lo que confirma la entrada de escorrentías con materia orgánica alóctona, cuya respiración consume el OD. Para el caso de la Laguna Champayán (puntos 3, 4, 5 y 6), parecen existir condiciones de eutrofización en esta zona de la laguna de Champayán puesto que existen descargas de agua residual (entrada de materia orgánica), lo que estimula la producción primaria, evidenciada por los valores de sobresaturación y una baja transparencia (0.59 m) de la columna de agua. Aunado a lo anterior, de acuerdo a comentarios de algunos pescadores locales, se perdió la pesca en esta

Laguna por causa de contaminación y actividades petroleras. Sin embargo, es necesario realizar los análisis correspondientes para confirmar si aún persisten evidencias de estas actividades.

Figura 9.- Promedio y desviación estándar del oxígeno disuelto de los sitios muestreados en la zona del estero del Tamesí.

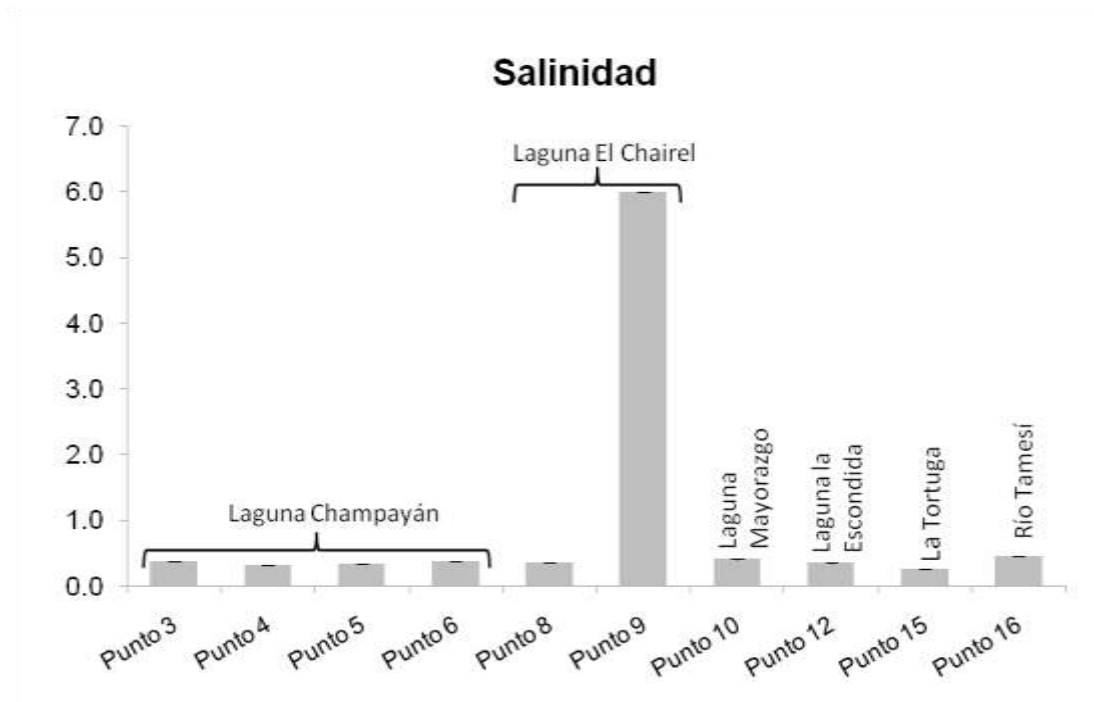
Figura 11.- Promedio y desviación estándar de la salinidad de los sitios muestreados de los sitios muestreados en la zona del estero del Tamesí.
