DICTAMEN DE ESTABILIDAD Y SEGURIDAD ESTRUCTURAL

ESCUELA PARA TERAPEUTAS

- Nombre: **ESCUELA DE TF Y T O, GABY BRIMMER.**
- Uso: Escuela.
- Clasificación: B1
- Ubicación: Prolongación Uxmal No. 840, Col. Santa Cruz Atoyac, C.P. 03310, Del Benito Juárez, Ciudad de México.
- Zona Geotécnica: III

OCTUBRE 2017

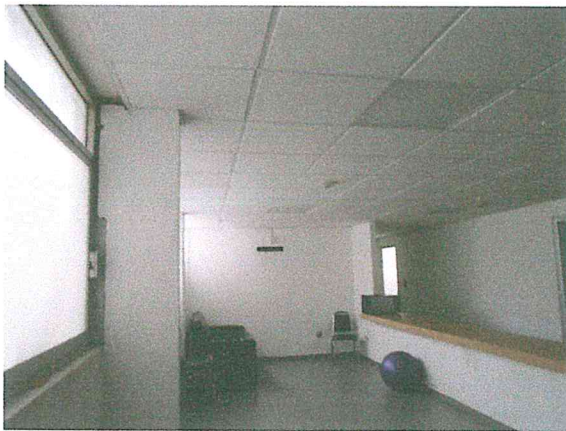
Foto 3. Columnas y muros del edificio de aulas, en buen estado estructural.

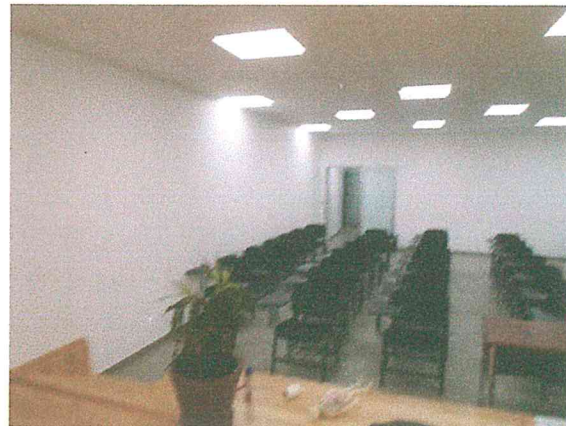
Foto 4. Muros y losa de entrapiso de la sala de usos múltiples, en buen estado estructural.

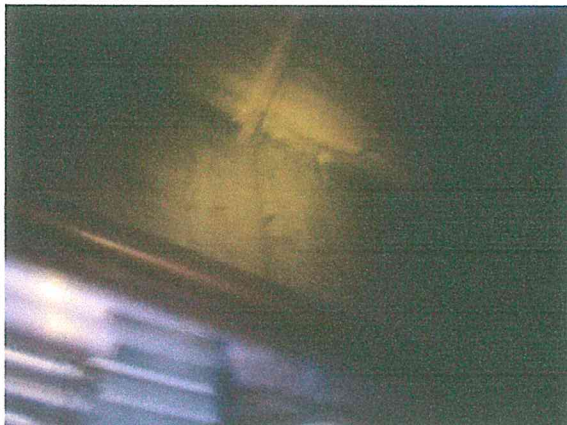
| Techumbre asbesto: | Sin afectación estructural. No se aprecian grietas, ni deformaciones. |
| Estructura metálica: | Sin afectación estructural. No se aprecian grietas, ni deformaciones. |

Foto 5. Techumbre de lámina y estructura metálica ligera en buen estado estructural del edificio de aulas de la ESCUELA PARA TERAPEUTAS GABY BRIMMER.

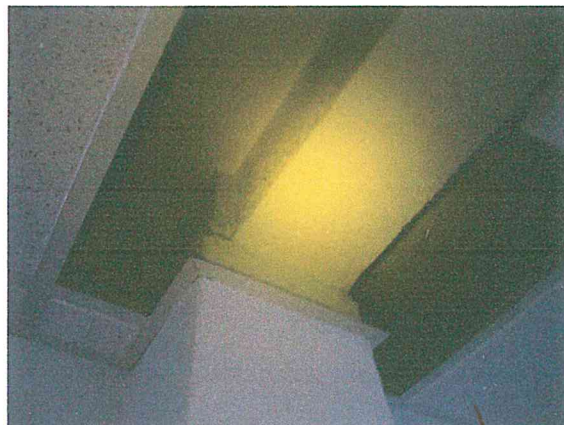
| Columnas de concreto: | Sin afectación estructural. No se aprecian grietas, ni deformaciones. |
| Trabes de concreto: | Sin afectación estructural. No se aprecian grietas, ni deformaciones. |

Foto 6. Columna, trabe y losa de concreto armado en buen estado estructural del edificio de aulas de la ESCUELA PARA TERAPEUTAS GABY BRIMMER.

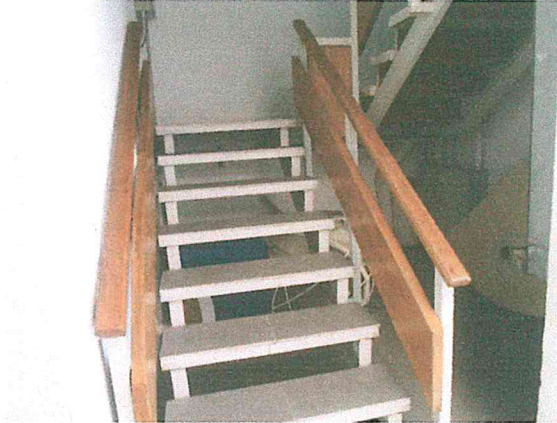
| Escalera de acero: | Sin afectación estructural. No se aprecian deformaciones. |

Foto 7. Escaleras del edificio de aulas, en buen estado estructural.

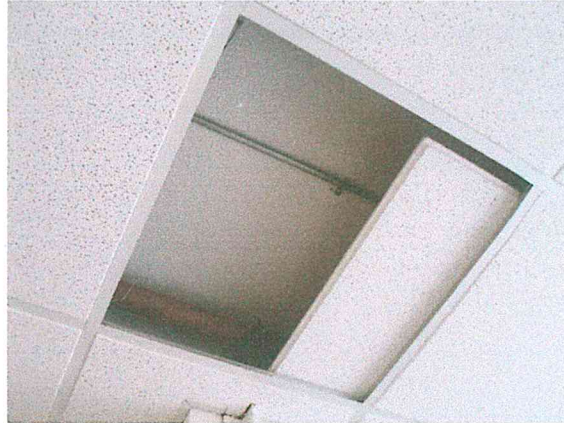
| Entrepiso de concreto: | Sin afectación estructural. No se aprecian grietas, ni deformaciones. |

Foto 8. Losa de entrepiso del edificio de aulas, en buen estado estructural.

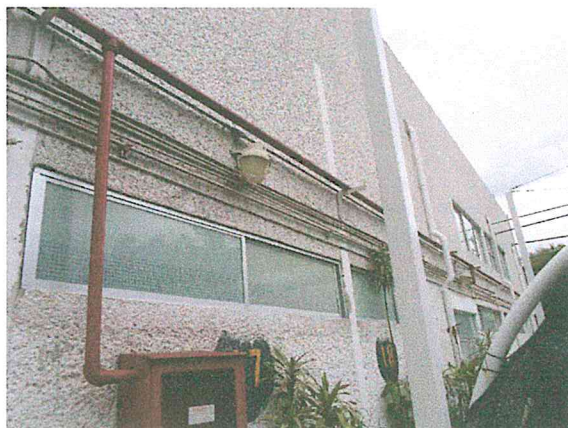
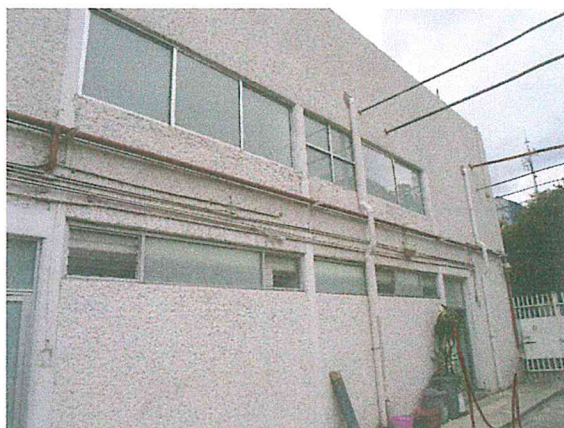
Foto 9 y 10. Fachada del edificio de aulas, en buen estado estructural.

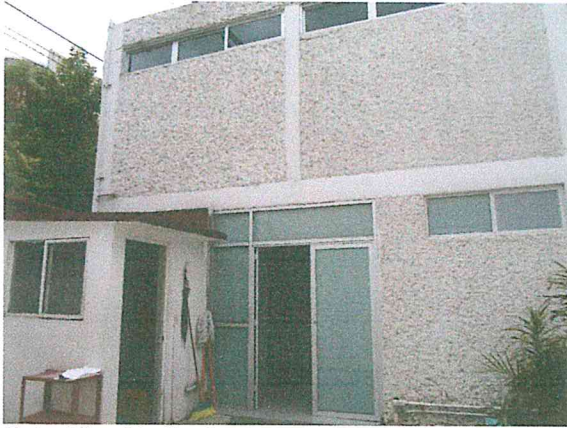
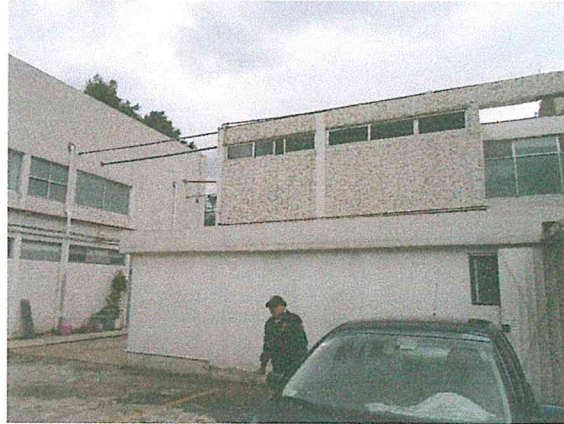
Foto 11 y 12. Fachadas del edificio administrativo, en buen estado estructural.

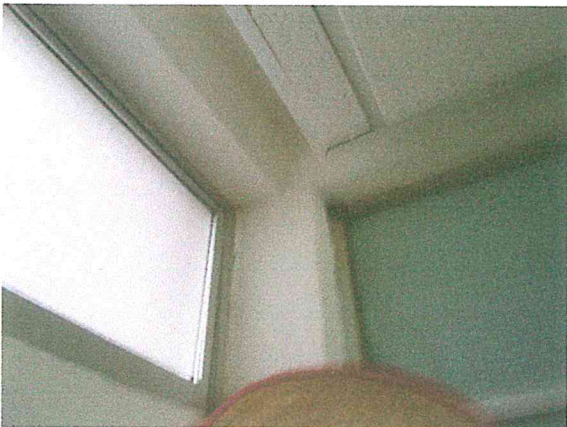
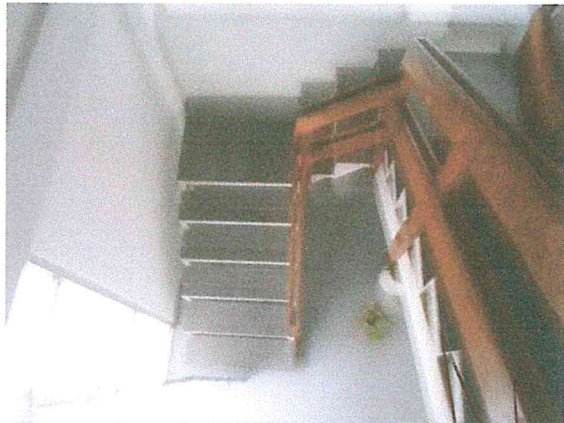
Foto 13. Unión de columna y traves del edificio administrativo, en buen estado estructural.
Foto 14. Escaleras del edificio administrativo, en buen estado estructural.
