4.3.4 ACERVO FOTOGRÁFICO

4.3.5 SECCIÓN EN EL PUENTE COATZACOALCOS II

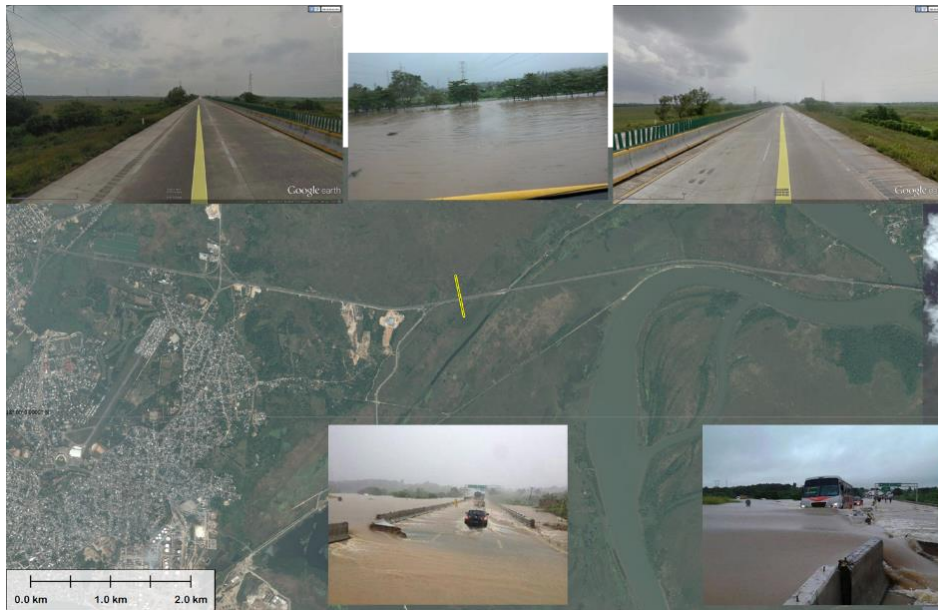
Figura 3.13 Comportamiento en el libramiento vehicular en el evento de 2010
