Informe Final Integrado del Medio Abiótico

**Diagnóstico Ambiental y propuesta de Remediación-
Reparación-Compensación en la cuenca del Río Sonora
afectada por el derrame del represo “Tinajas 1” de la
mina Buenavista del Cobre, Cananea, Sonora”**

**Informe Final Integrado del
Medio Abiótico**

Instituto de Geología

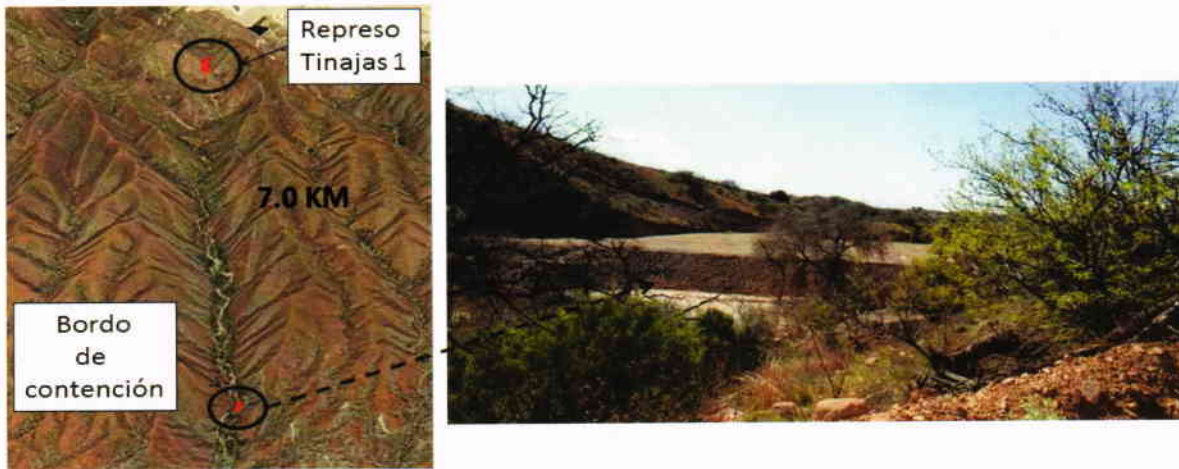
Figura 1.2 Bordo de contención construido para controlar el avance de la solución derramada del Represo Tinaja 1

- **Construcción del bordo de contención** para detener el avance de la solución derramada. Adicionalmente, se neutralizaron, con cal, los sitios de los cauces visiblemente impactados por el derrame, lo que permitió la precipitación de los metales asociados al derrame (Fig. 1.2).
- **Extracción de 2,366,000 litros de la solución derramada** y contenidos por el bordo de contención construido. Asumiendo que el volumen inicial de la solución derramada fue de 40,000,000 de litros y que se extrajeron 2,366,000 litros; entonces el volumen de solución derramada a los cauces de la cuenca del Río Sonora es de 37,634,000 litros.
- **Recolecta de 7,398 m³ de material visiblemente impactado (coloración amarillo-naranja)**, por el derrame y posteriormente depositado en los caminos de acceso de la presa de jales de Buena Vista del Cobre (Fig. 1.3).

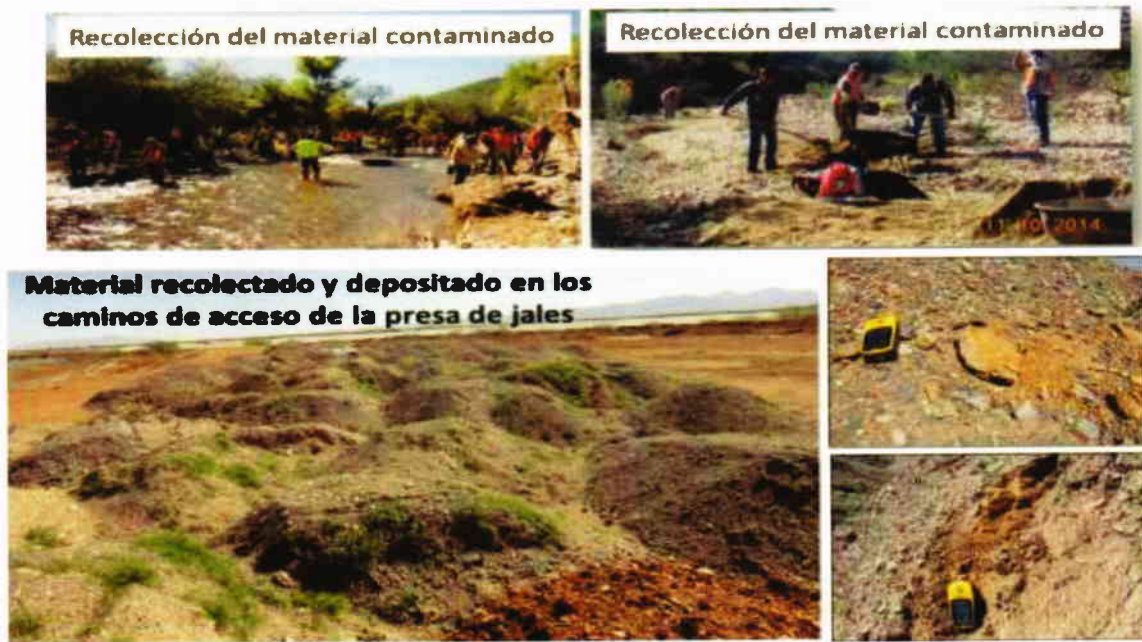
Figura 1.3 Recolecta de material visiblemente impactado por el derrame y posteriormente depositado en los caminos de acceso de la presa de jales de Buena Vista del Cobre

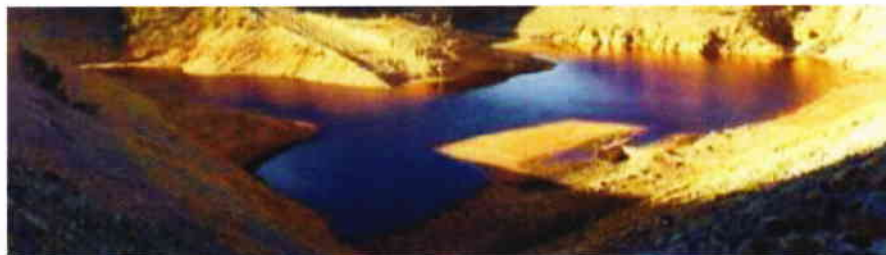
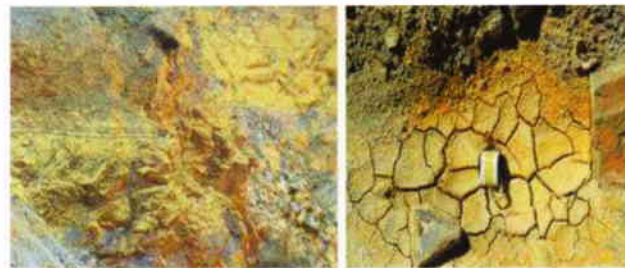
NOTESE el color amarillo-naranja debido a la precipitación de jarosita

Figura 4.1 Fotografía la solución ácida ferro-cuprífera derramada (Represo Tinajas 1) y precipitados de color amarillo-naranja, sobre rocas y sedimentos debido a la interacción geoquímica de la solución ácida con el medio litológico

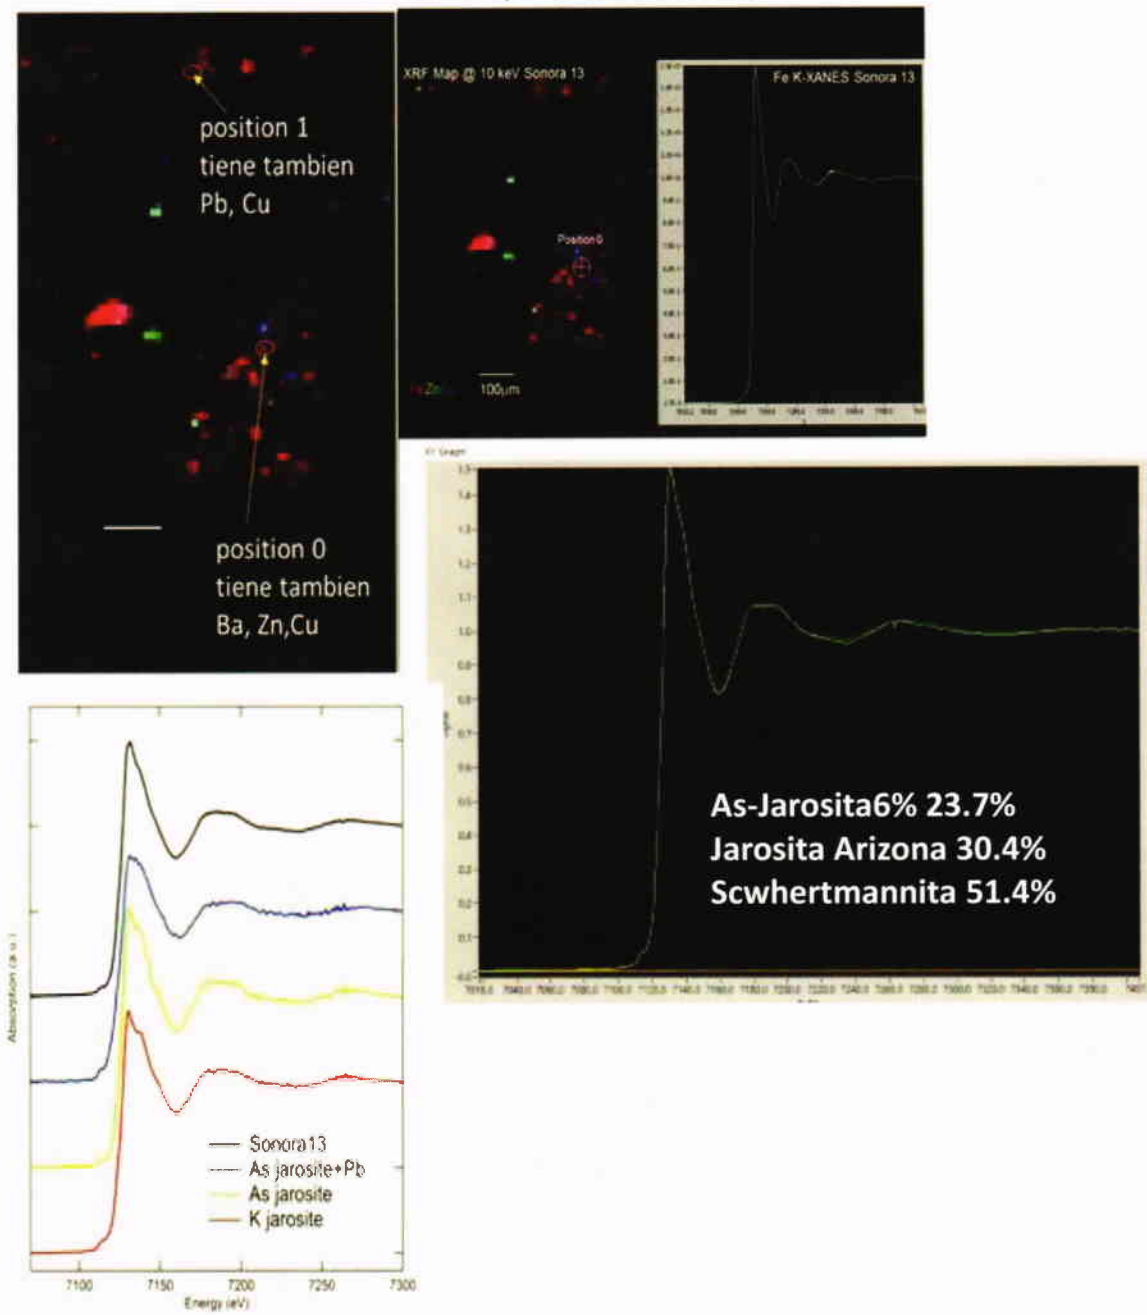
Sonora13 Map (Sonora13_Elemental_000.xrf).
 Position 0 y 1: Jarosite, Fe-XANES)

Figura 4.3 Resultados por μ -XANES y μ XRF (Lawrence Berkeley Laboratory)

Los resultados del análisis en el *Lawrence Berkeley Laboratory* (μ -XANES y μ XRF) corroboran la presencia del mineral secundario jarosita; además de la jarosita arsenical y scwhertmannita; que contiene en su estructura Zn, Cu, Pb y Ba (Fig. 4.3).

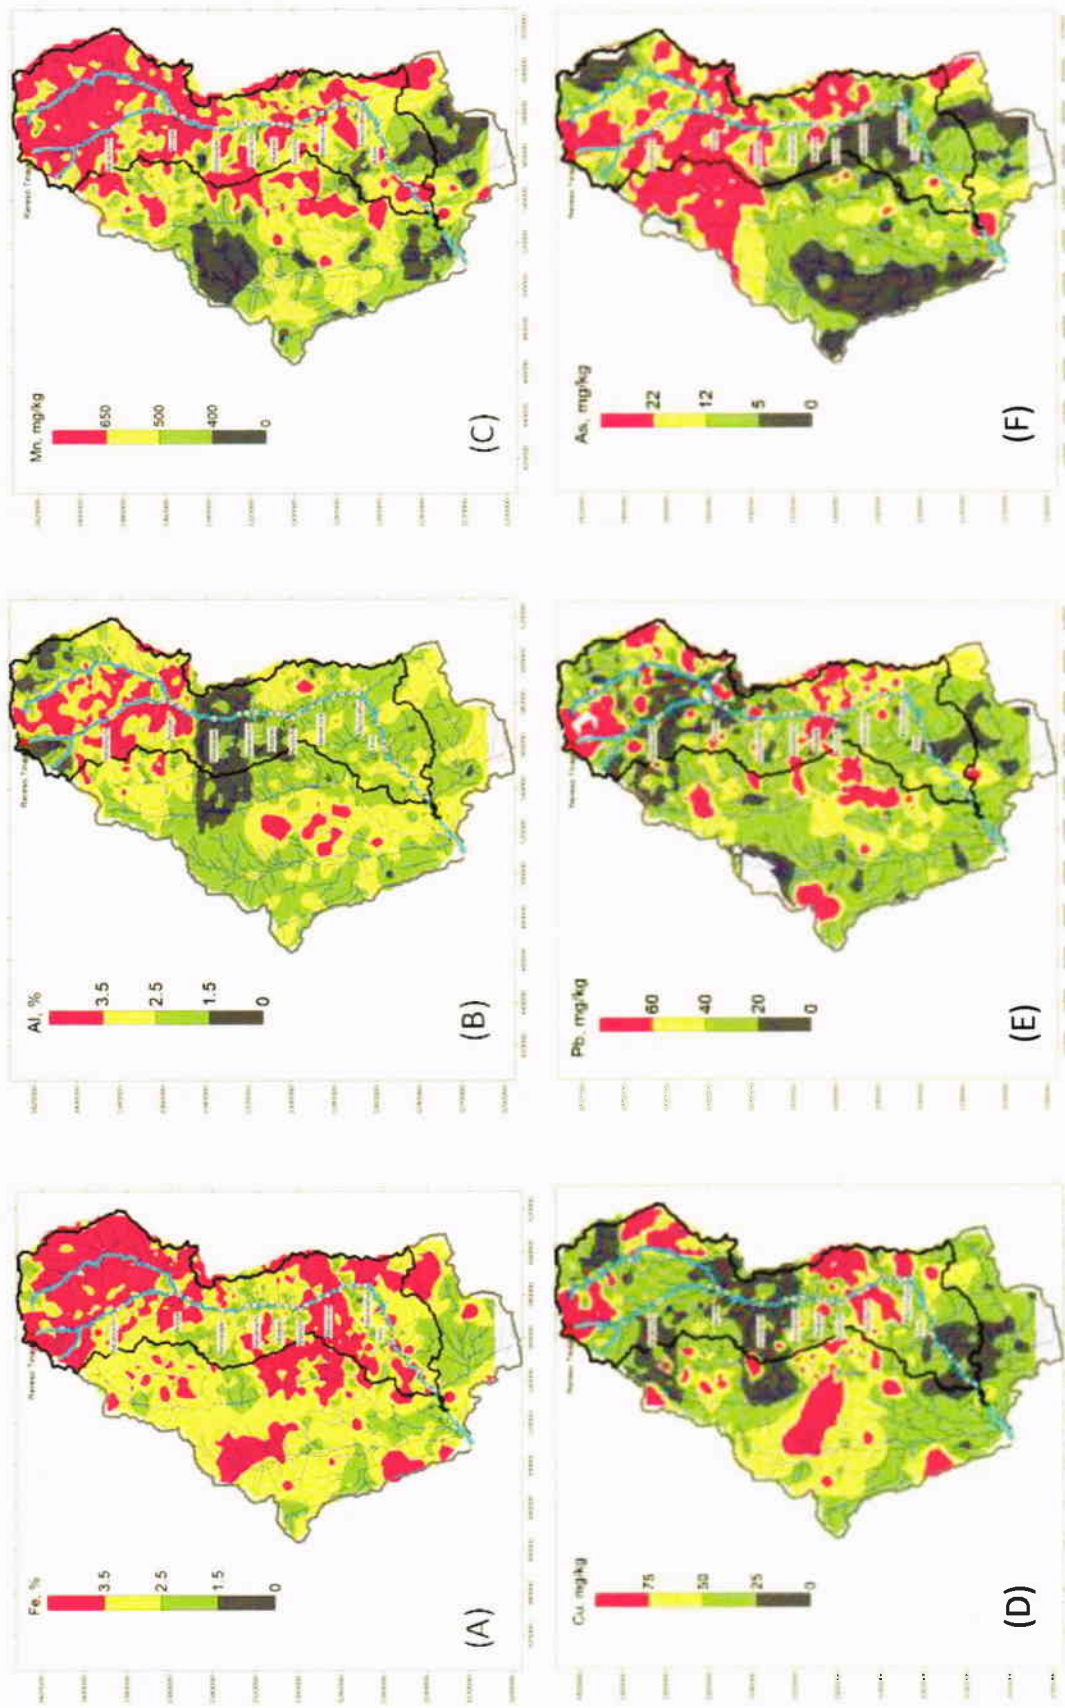
Figura 5.1 Distribución de la concentración total de algunos de los metales de interés que ocurren naturalmente en la zona
 (Fuente SGM, 1995 – 2000)

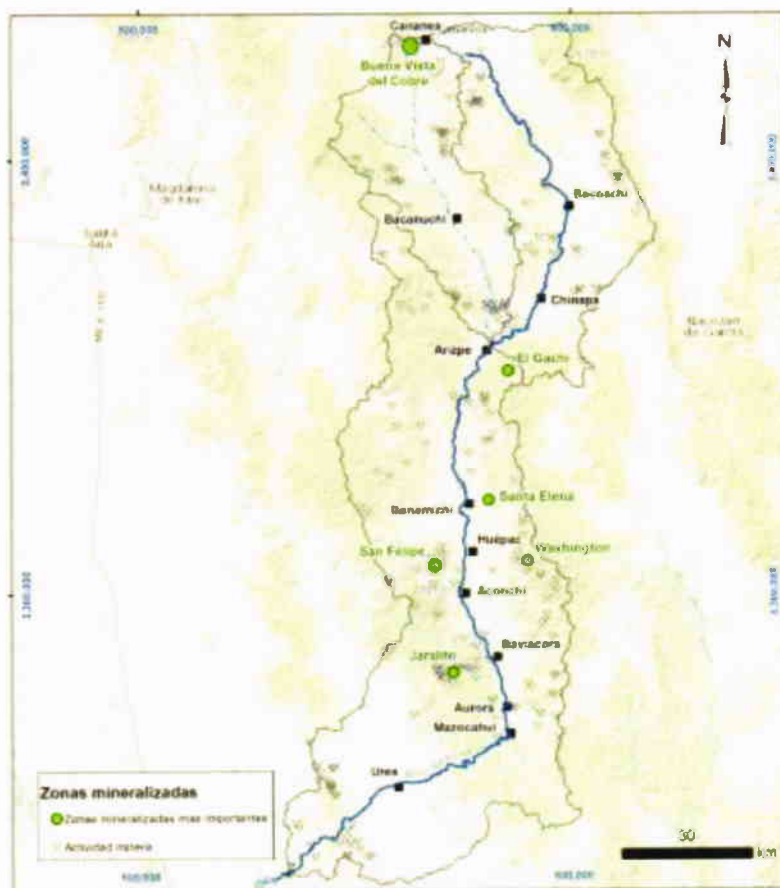
Figura 5.2 Distribución geográfica de las actividades mineras dentro del área de estudio. Los puntos verdes indican las zonas mineralizadas más importantes, de las cuales tres están en actividad a la fecha de entrega del presente informe (Buenavista del Cobre, El Jaralito y Santa Elena).

La cuenca del río Sonora presenta una gran cantidad de zonas mineralizadas, dentro de las cuales existen algunas minas activas y otras que estuvieron en operación en algún tiempo (Fig. 5.2).

Los principales desarrollos mineros corresponden, de norte a sur, a Buenavista del Cobre (Cu-Mo) en Cananea, El Gachi (Pb-Zn) al este de Arizpe, Santa Elena (Au) al este de Banámichi, San Felipe (Cu, Pb, Zn y Au), El Jaralito (W), y Washington (Cu, W y Mo), al oeste y este de Baviácora respectivamente.

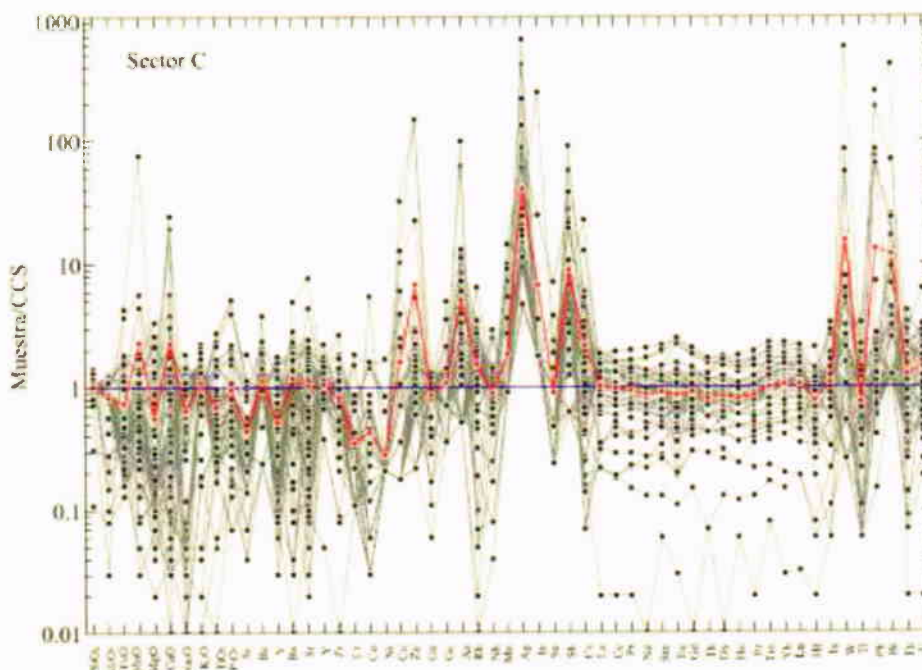
Figura 5.5 Concentraciones de elementos mayores y traza normalizados a los valores de la Corteza Continental Superior (CCS) de Rudnick y Gao (2003) representados por la línea azul. La línea roja muestra el promedio aritmético elemental de las rocas de cada uno de los sectores A, B y C (Continuación)

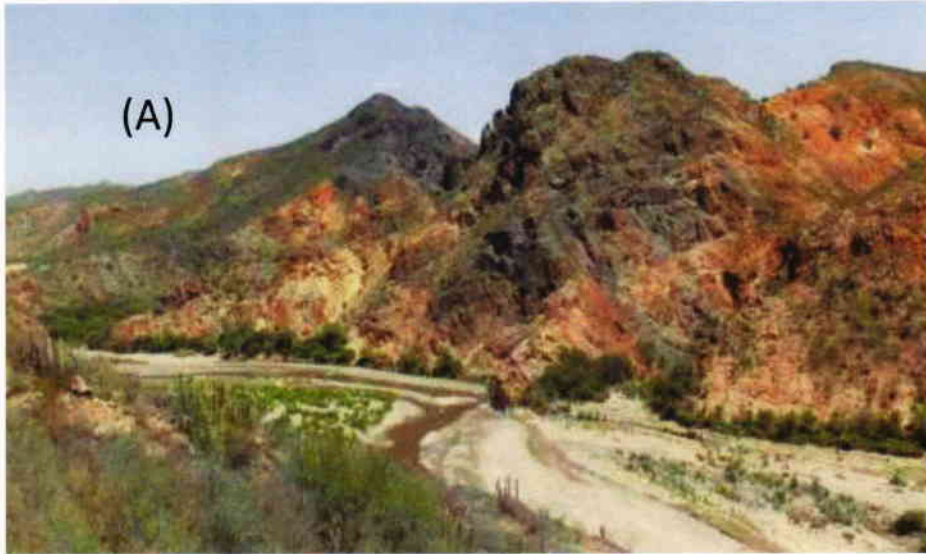
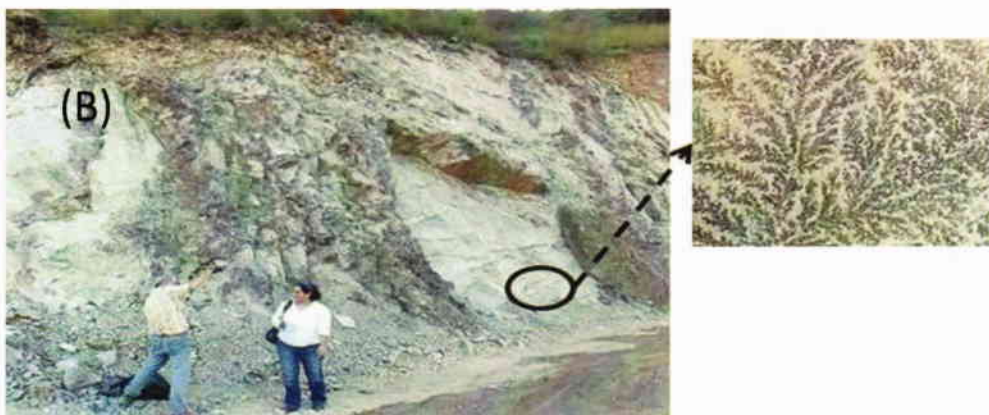
Muestra de Roca	As	Cu	Pb	Zn
	mg/kg			
Roca de color BLANCO	59	26	11	29
Roca de color ROJO	674	48	33	<LOD
Roca de color NEGRO	74	165	68	114
Roca Agua Caliente (Aconchi)	99	47	1779	266

Figura 6.10 (A) Afloramiento de rocas alteradas en las orillas del río Sonora y su composición química determinada por Fluorescencia de rayos X. (B) Afloramiento de pirolusita *Pirolusita* (MnO_2) dendrítica en la parte norte de la cuenca

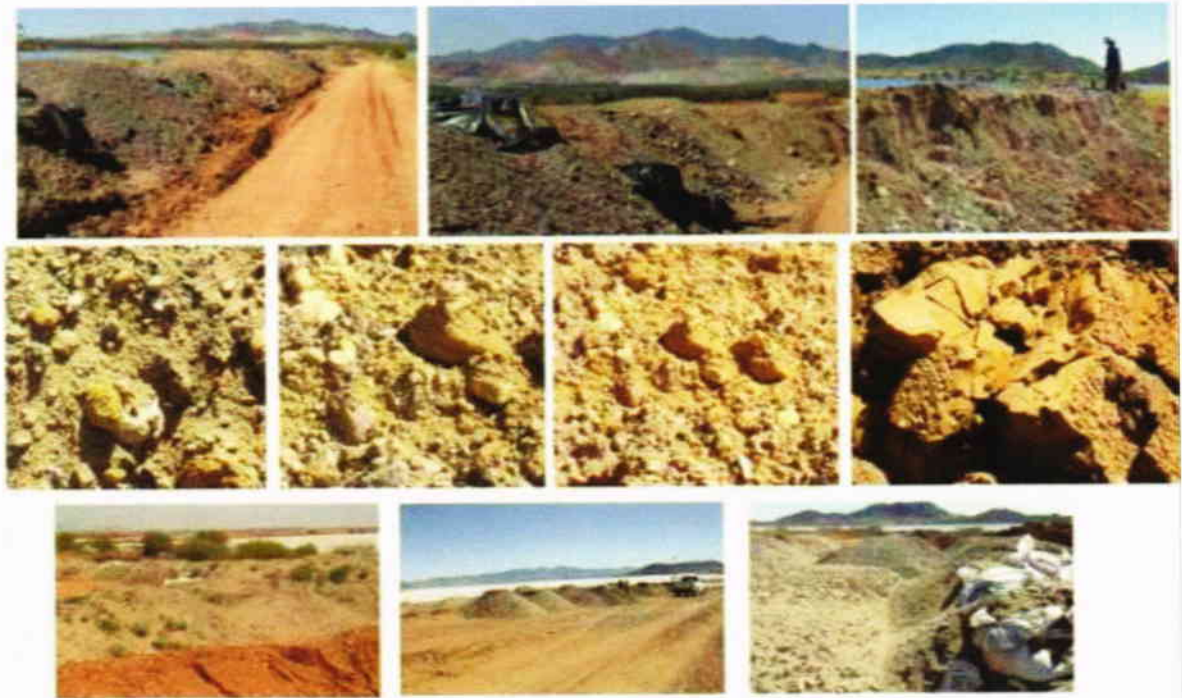
Figura 7.2 Fotografías de sedimentos impactados por el derrame y recolectados durante la remediación. NOTESE en las fotografías de detalle la coloración amarillo-naranja y blanca debido a la presencia de jarosita y yeso, respectivamente

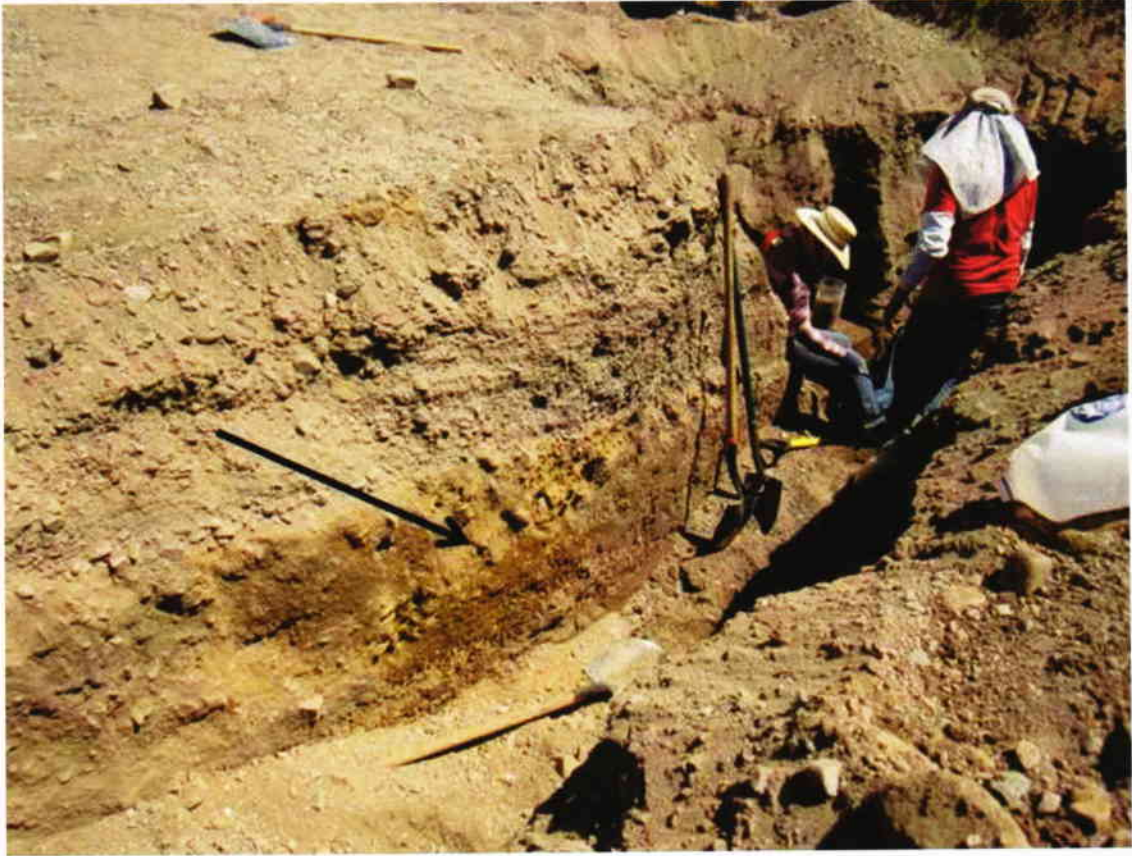
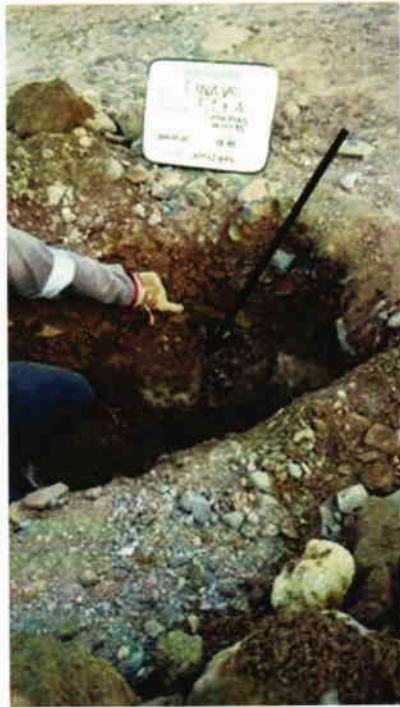
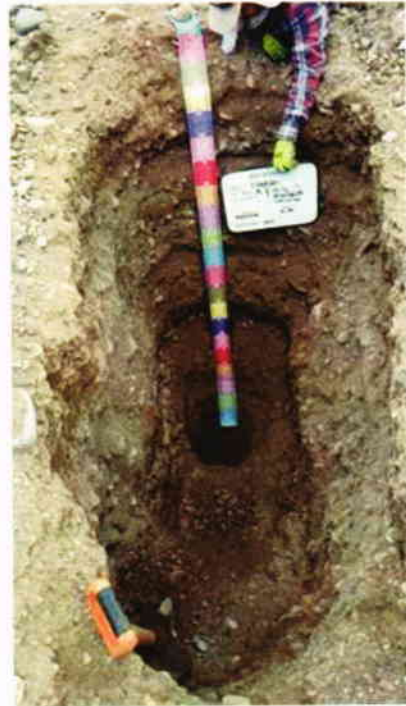
Figura 7.9 Fotografías de zanjas excavada en el lecho del cauce del Arroyo Tinajas

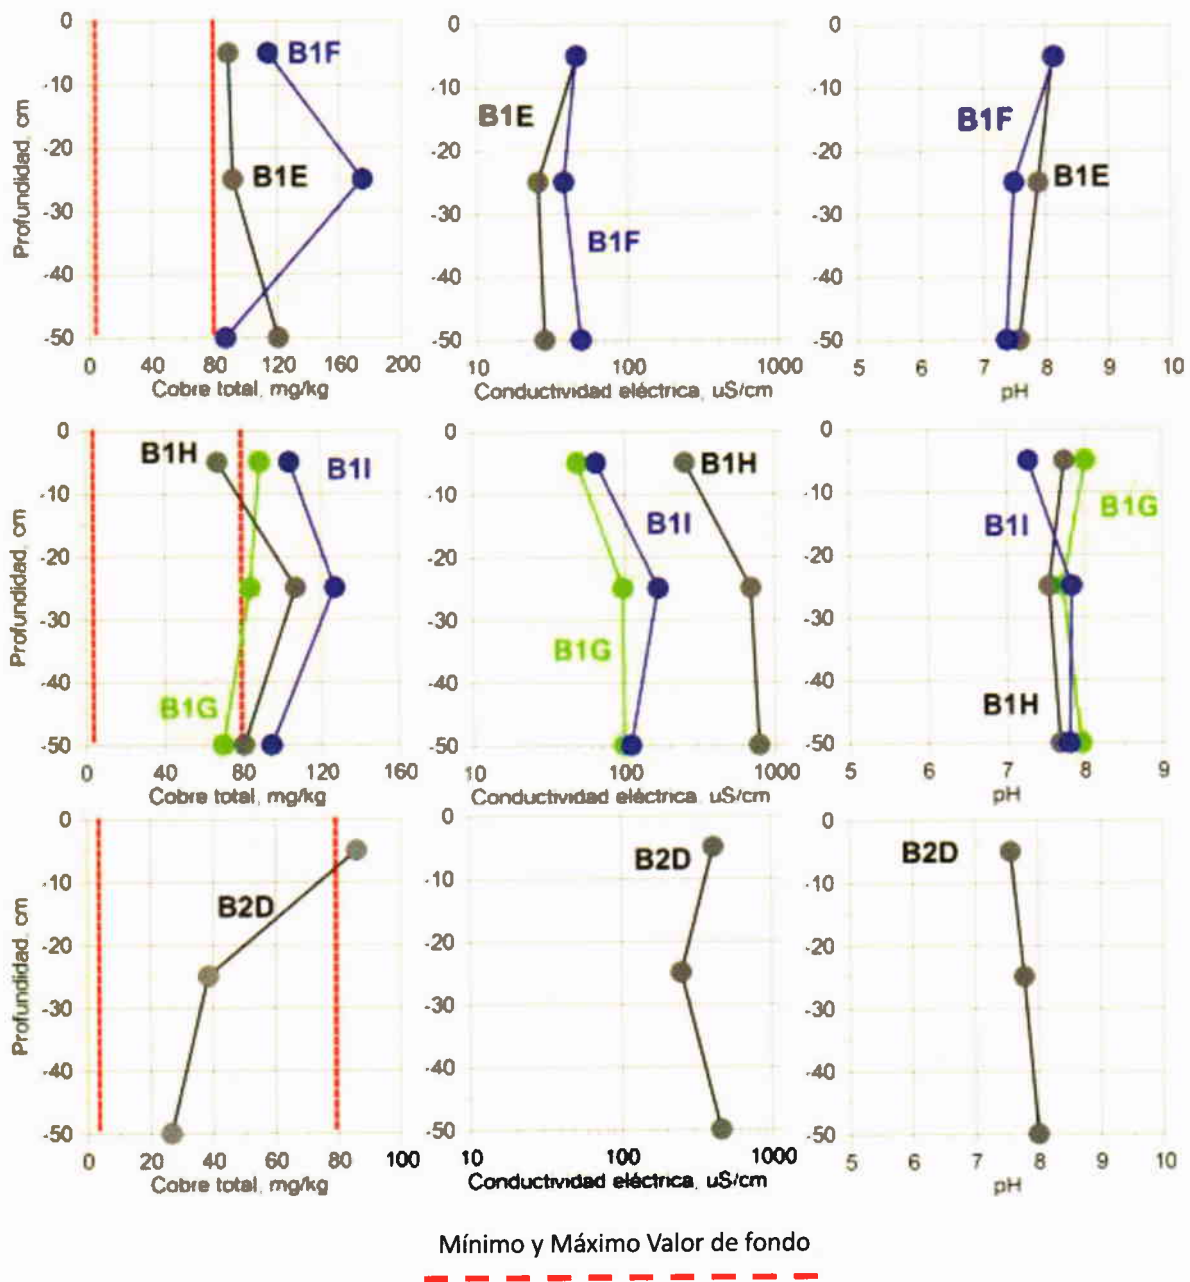
Figura 7.11 Perfiles geoquímicos de manganeso, conductividad eléctrica y pH en zanjas (0.0 – 0.5 m) excavadas en la zona del río Bacanuchi
