# ACCIONES EN MATERIA DE CALIDAD DEL AGUA Y ABASTECIMIENTO DE AGUA POTABLE

Ante la mortandad de manatíes en el municipio de Macuspana, en el estado de Tabasco, a partir de 6 de julio de 2018, la Conagua, a través de sus laboratorios especializados, realizó tres campañas de muestreo en las que recolectó muestras de agua, sedimentos, peces y fitoplancton, en sitios del sistema de ríos Bitzal, en Macuspana.

## DIAGNÓSTICO RESUMIDO SOBRE LA MORTANDAD DE MANATÍES EN RÍO BITZAL, MUNICIPIO DE MACUSPANA, TABASCO.

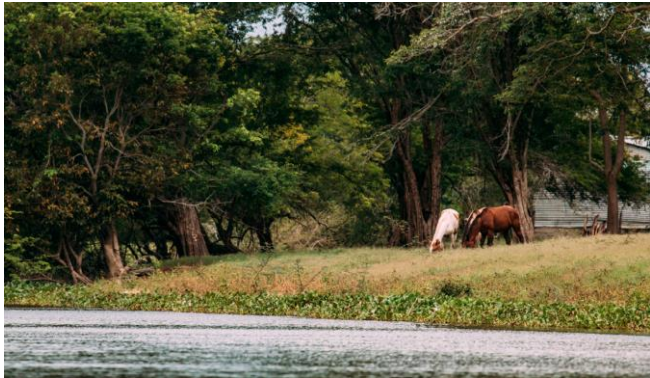
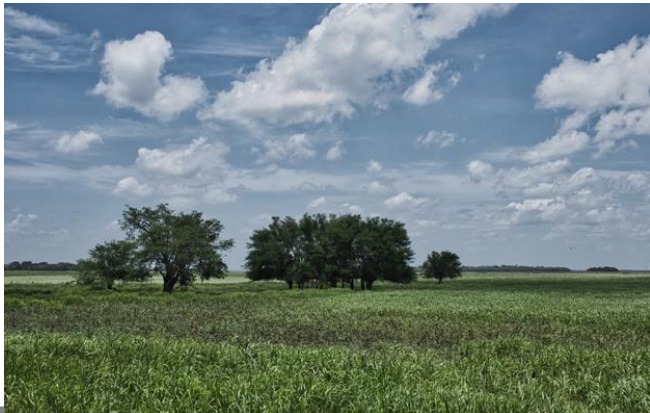
## Contaminación por actividades antropogénicas

Los escurrimientos provenientes de desechos de animales, tierras agrícolas y la defecación a campo abierto, son fuentes importantes de bacterias; Presencia de patógenos y nutrientes

La presencia de asentamientos humanos al margen de los ríos y lagunas están afectando la calidad microbiológica del agua a través de las descargas domésticas y derivado de escurrimientos de excretas de animales de actividades ganaderas que se produce cerca de ellos

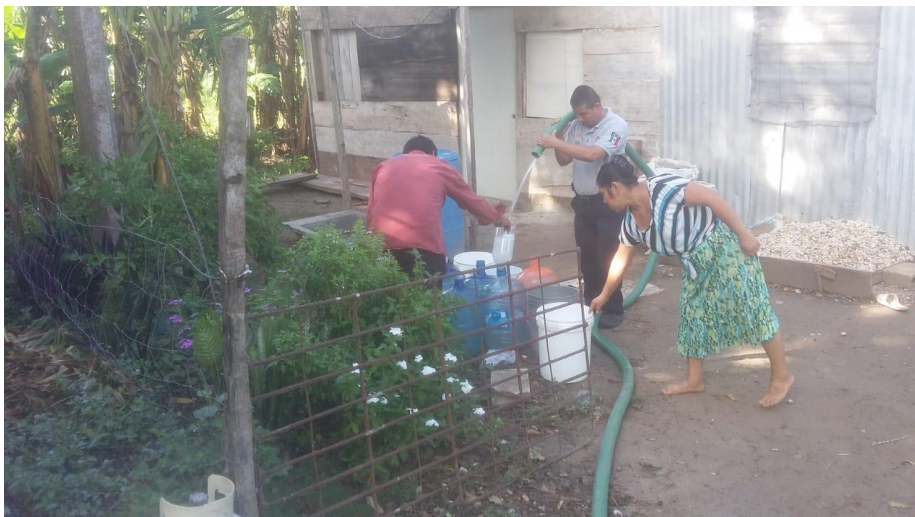
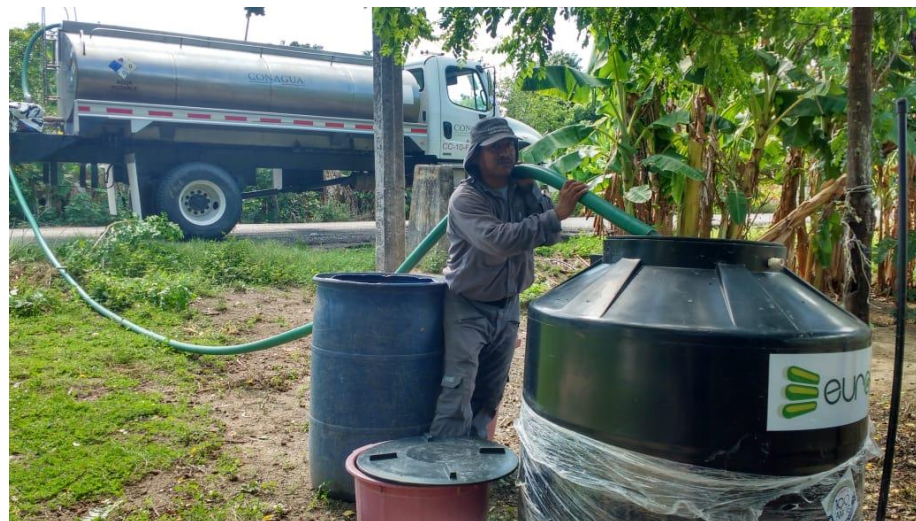
### Distribución agua en pipas

- En seguimiento a los acuerdos del Secretario del Medio Ambiente y Recursos Naturales con el Gobernador del Estado de Tabasco, la Comisión Nacional del Agua ha venido apoyando al Gobierno del Estado con plantas potabilizadoras y pipas para abastecimiento de agua potable a diversas comunidades de los municipios de Macuspana, Jonuta y Centla.

3 camiones cisterna

Entrega de **1,880,000** lt en apoyo a la población en comunidades de los municipios de Macuspana, Jonuta y Centla.

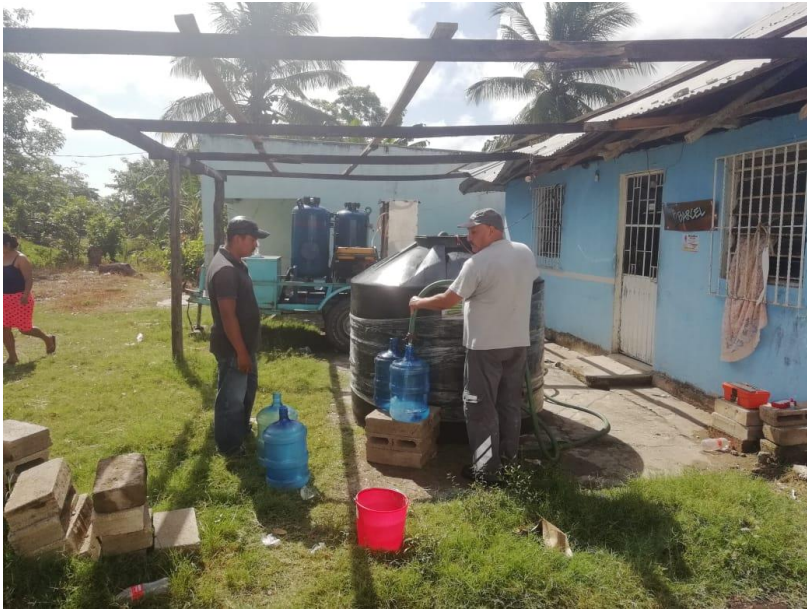
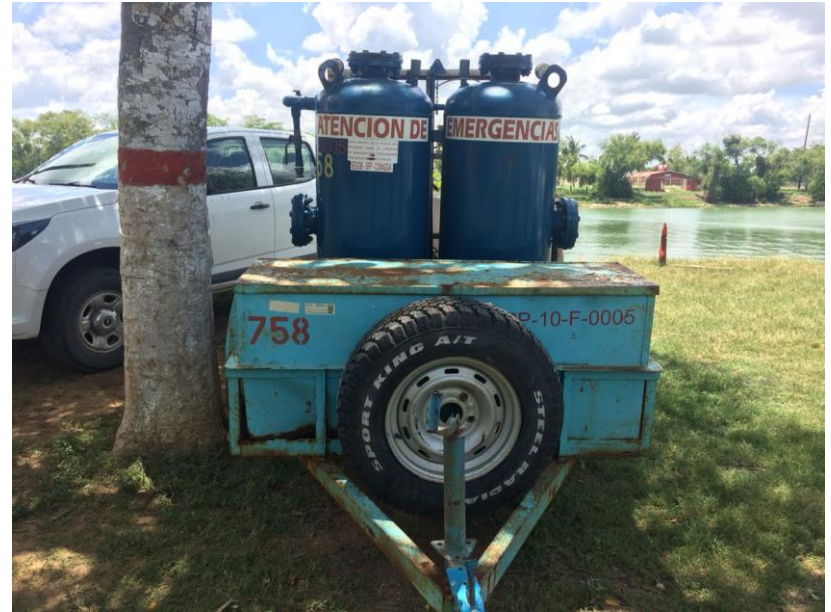
### Plantas potabilizadoras

Municipio	Equipo	Avance (lts)
Macuspana Jonuta Centla	7 Plantas Potabilizadoras	1'032 220 lt

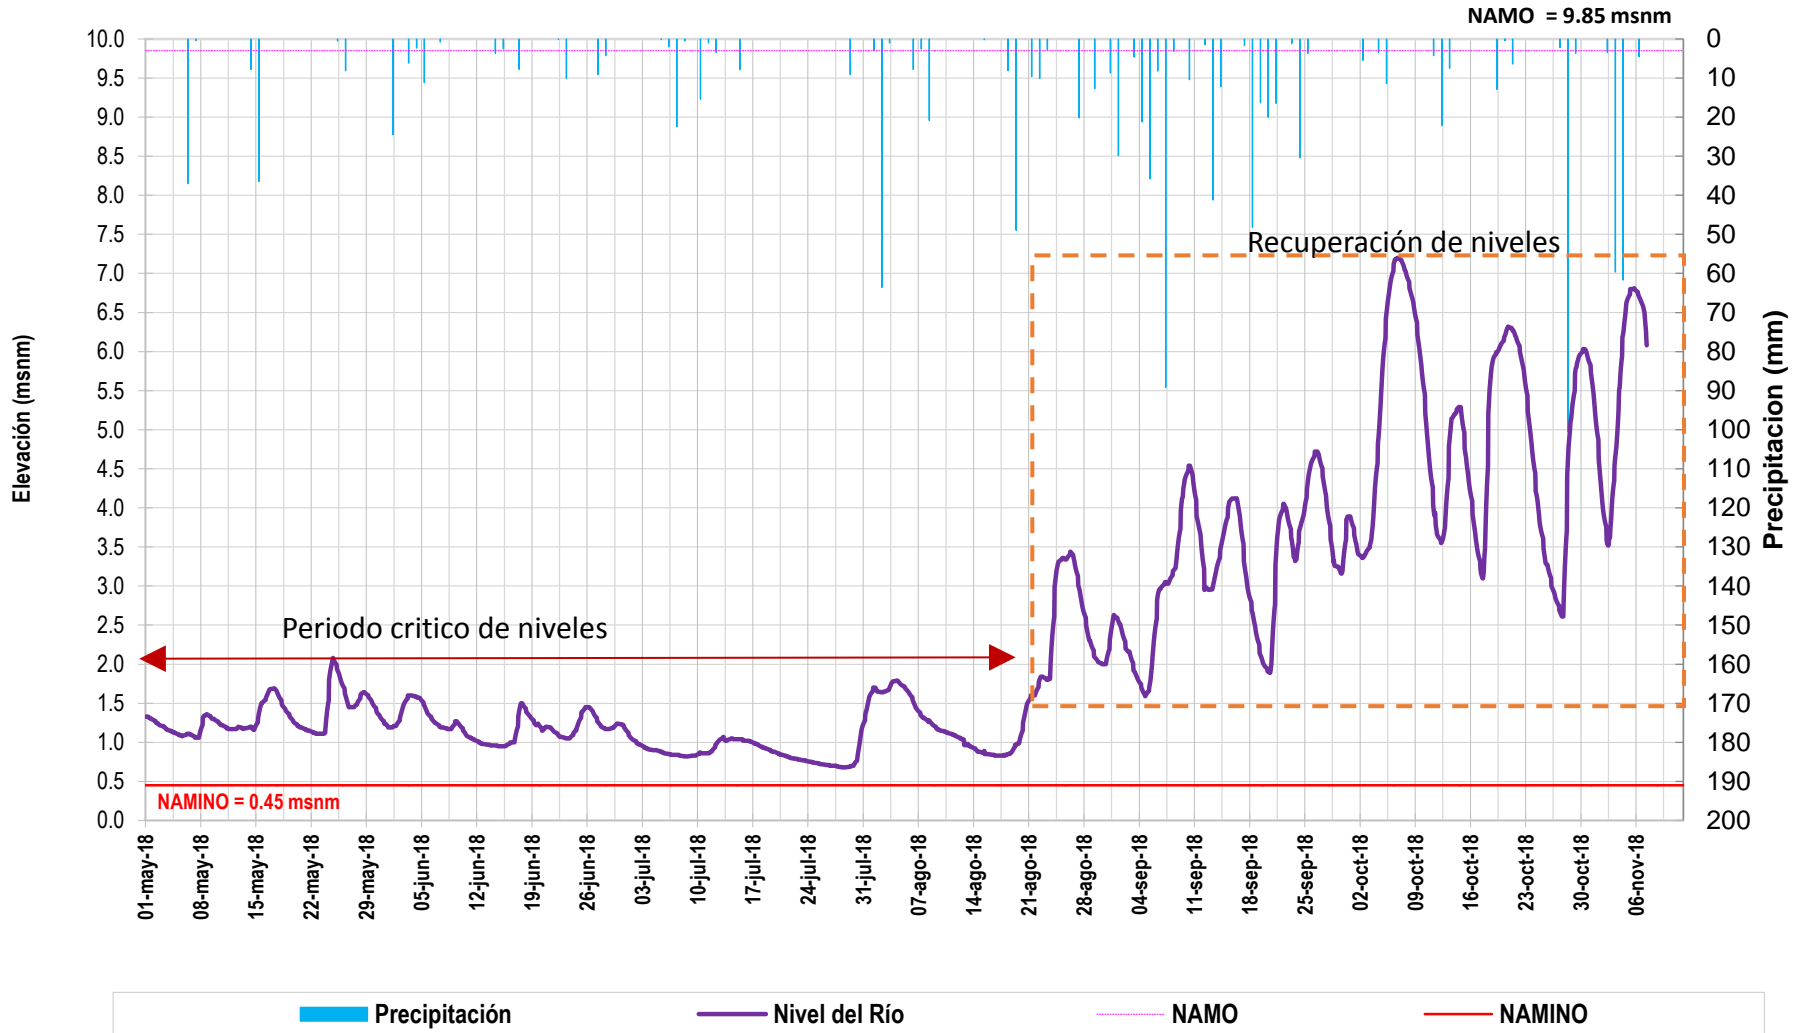
## Evolución de niveles y precipitación en el río Puxcatán, en el periodo de mayo a noviembre

- El factor meteorológico ha mejorado a partir de la ultima semana del mes de agosto, con el registro de precipitaciones en la cuencas de aportación del río Puxcatán y Tulijá que han permitido la generación de escurrimientos e incremento del nivel en los citados ríos, con la mejora de la dinámica fluvial y circulación del agua en la zona de interés.
- Lo anterior a permitido la conexión hidrodinámica de los cuerpos de agua y recirculación del agua en las cuencas.
