### **Dictamen de Verificación de Calidad de Obra Pública relativa al Contrato núm. LPI-SRO-DCAGI-SC-087-16**

**Entidad:** Grupo Aeroportuario de la Ciudad de México, S.A. de C.V.

**Tipo de revisión:** Verificación de Calidad

Se verificó la calidad del material de Tezontle colocado en primera y segunda capa, referente a la especificación particular E.P. 31 05 16.13 “Suministro y colocación de Tezontle” de los trabajos contratados por el GACM, relativos al contrato **LPI-SRO-DCAGI-SC-087-16** cuyo objeto fue “*Servicios de supervisión técnica y administrativa de construcción para los trabajos de infraestructura del Nuevo Aeropuerto Internacional de la Ciudad de México*”.

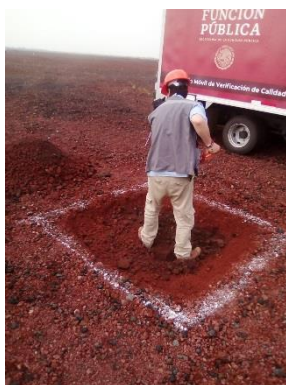
En las ilustraciones 1 y 2 se muestra la selección de los cuadrantes de donde se obtuvieron las muestras representativas del material de Tezontle para efectuar los ensayos de laboratorio.

*Ilustración 1. Selección del cuadrante.*

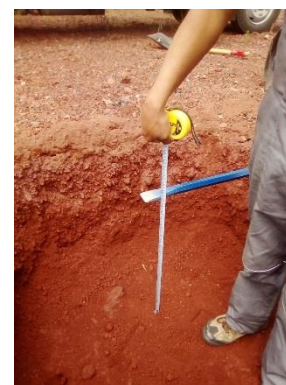
*Ilustración 2. Localización de nivel de capa.*

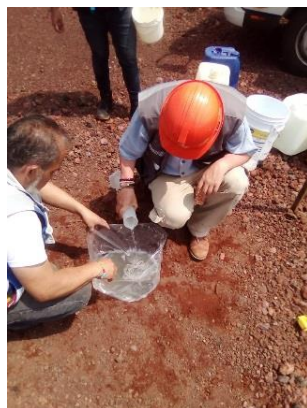
En la ilustración 3 y 4 se aprecia la ejecución de los sondeos para la determinación de las Masas Volumétricas del lugar y de los Pesos Específicos Húmedos del lugar.

*Ilustración 3. Determinación de la Masa Volumétrica del lugar.*

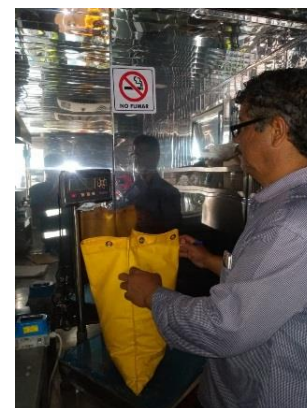
*Ilustración 4. Determinación del Peso Específico Humedo del lugar.*

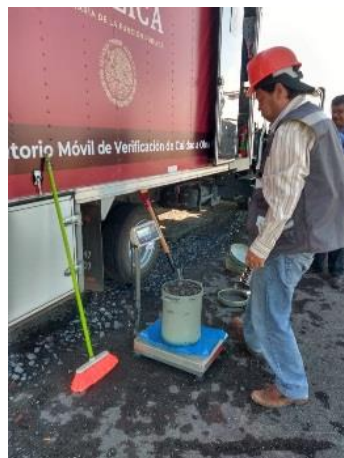
Posteriormente, se determinaron los Pesos Específicos Secos y las Granulometrías del material, como se muestra en las ilustraciones 5 y 6.

Ilustración 5. Determinación del Peso Específico Seco.

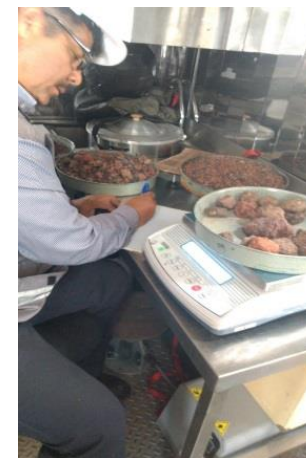
Ilustración 6. Determinación del tamaño Granulométrico.

Sin embargo, se detectó que en los sondeos efectuados en los cuadrantes GZ1 – 1er capa, GZ1- 2a capa, P1 – 1er capa y P1 – 2a capa, la granulometría no cumple con lo requerido en la E.P. 31 05 16.13 “Suministro y colocación de Tezontle”. Los resultados fueron asentados en los reportes de laboratorio, que constan de 12 fojas, del folio 003 al folio 014, contenidos en el anexo 1.

- La evidencia técnica y documental de las acciones emprendidas respecto al incumplimiento de la granulometría requerida en la E.P. 31 05 16.13 “Suministro y colocación de Tezontle”, de los ensayos realizados al material obtenido en los sondeos de los cuadrantes GZ1 – 1er capa, GZ1- 2a capa, P1 – 1er capa y P1 – 2a capa, del material de tezontle.

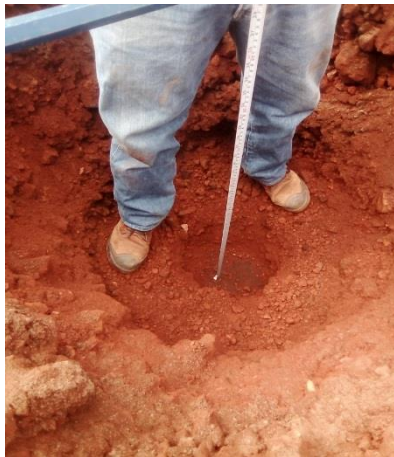
Durante la verificación de calidad, en los sondeos realizados sobre la pista 6, se constató que no está colocada la GEOMALLA TRIAXIAL conforme a la especificación particular 31 05 19. 13 A “Suministro y colocación de geotextil con geomalla triaxial” como se muestra en las ilustraciones 7 y 8.

Ilustración 7. Nivel de geotextil.

En los sondeos efectuados se constató que no está colocada la GEOMALLA TRIAXIAL conforme a la especificación particular E.P 31 05 19. 13 A “Suministro y colocación de geotextil con geomalla triaxial”.

- La evidencia técnica y documental de las acciones emprendidas respecto a la Geomalla Triaxial, el dictamen técnico emitido por la autoridad competente, debidamente fundamentado, motivado y validado, respecto a la colocación y al pago del material de geomalla Triaxial y, de haber incurrido en un pago realizado por trabajos no ejecutados, entregar la evidencia documental que corresponda al reintegro del pago, y así garantizar las mejores condiciones para el estado.

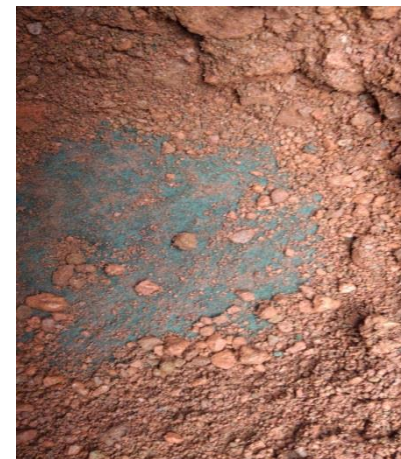
Ilustración 7. Evidencia de inexistencia de geotextil.
