“FENÓMENOS HIDROMETEOROLÓGICOS”

Sistemas de información geográfica y su importancia en el estudio de las inundaciones

Ing. Nina Danae Ramírez González

CIUDAD DE MÉXICO, AGOSTO DE 2020

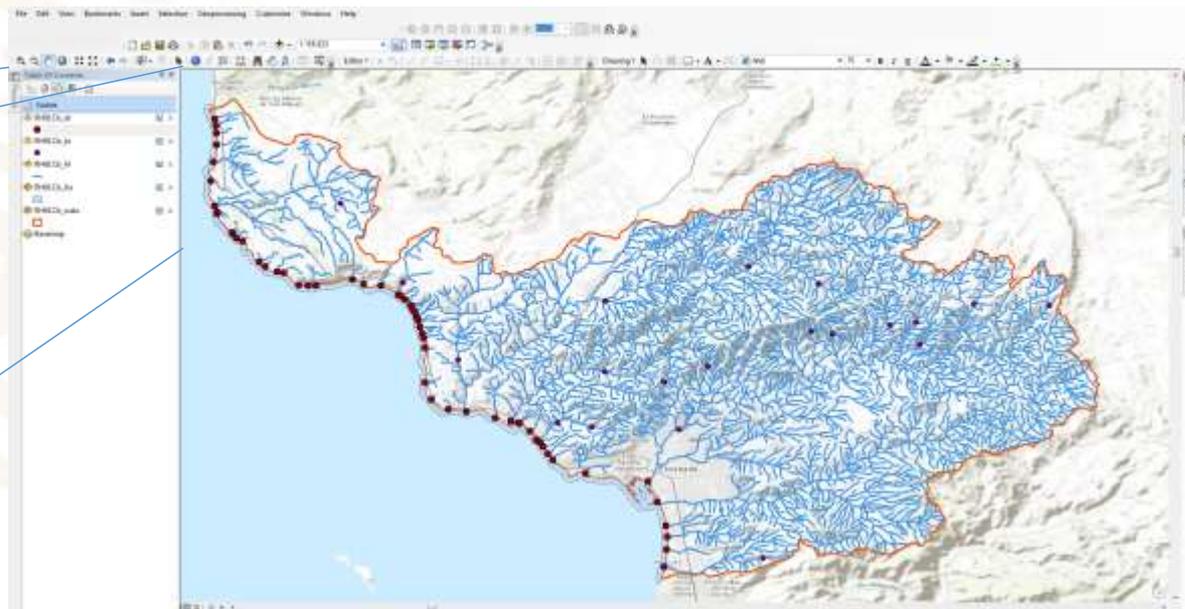
Capas Vectoriales

-

Ciudades
 -

Países
 -

Carreteras
 -

Estados
- } Shapefiles

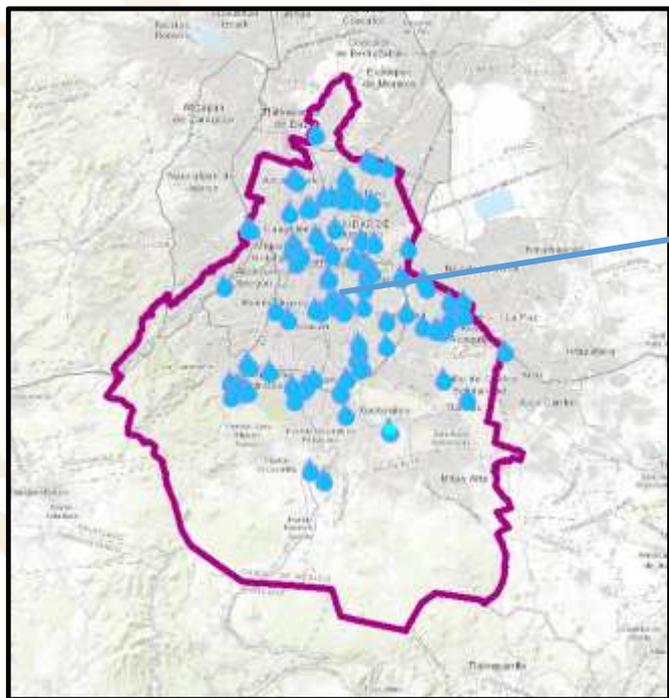
Inundaciones 2018
 23-jun-18

| Field | Value |
|---|--|
| INCIDENTE | ENCHARCAMIENTO |
| CALLE_Y_NU | EJE CENTRAL LAZARO CARDENAS ESQ. AV. REPUBLICA |
| SEGUIMIEN | SOBRE VIALIDAD SE TUVO UN ENCHARCAMIENTO DE 30 M. DE ESPEJO Y 10 CM. |

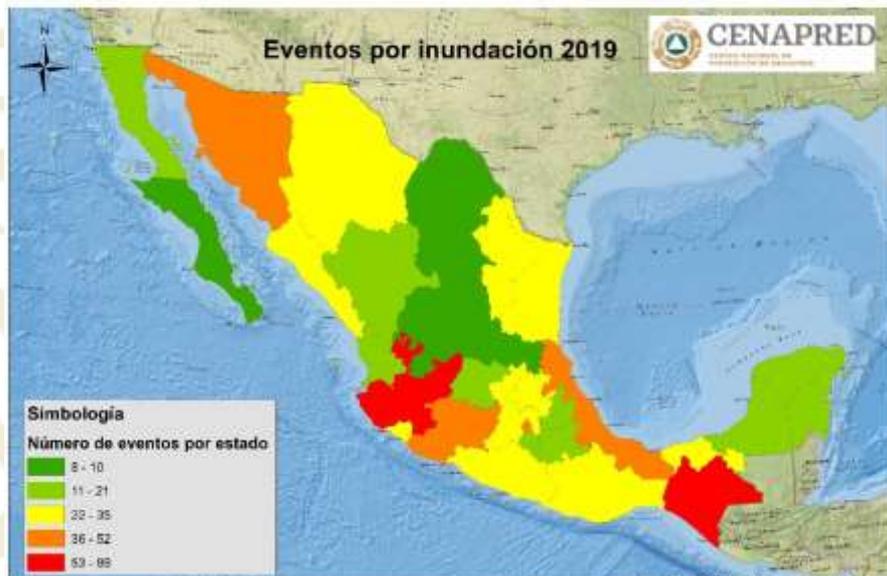
Durante 2019 el máximo de eventos fue de 874

Jalisco y Chiapas presentaron mayor número de eventos

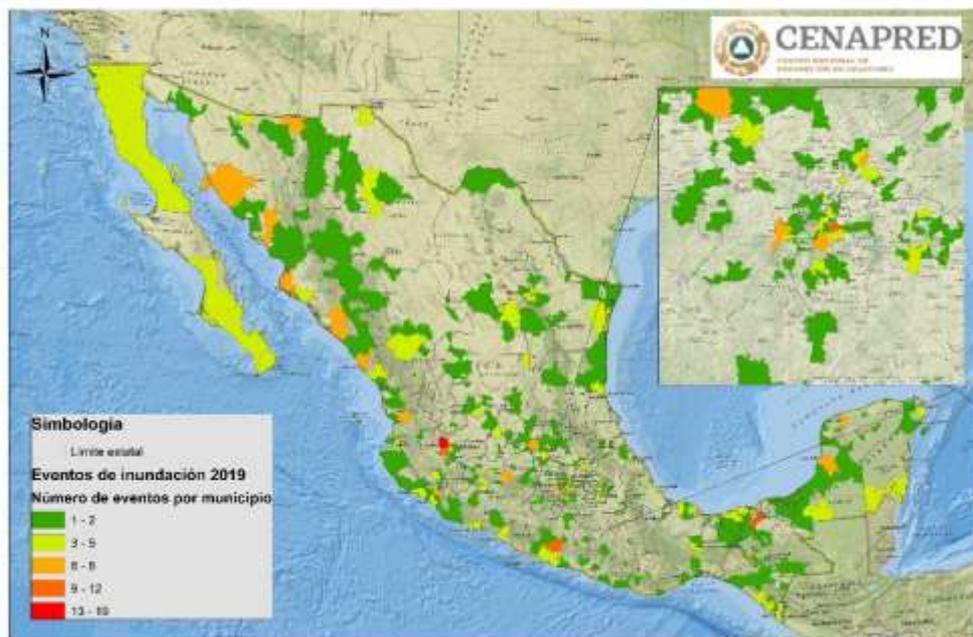
Durante 2019 el máximo de eventos por municipio fue de 19

Guadalajara y Zapopan fueron los que tuvieron mayor registro

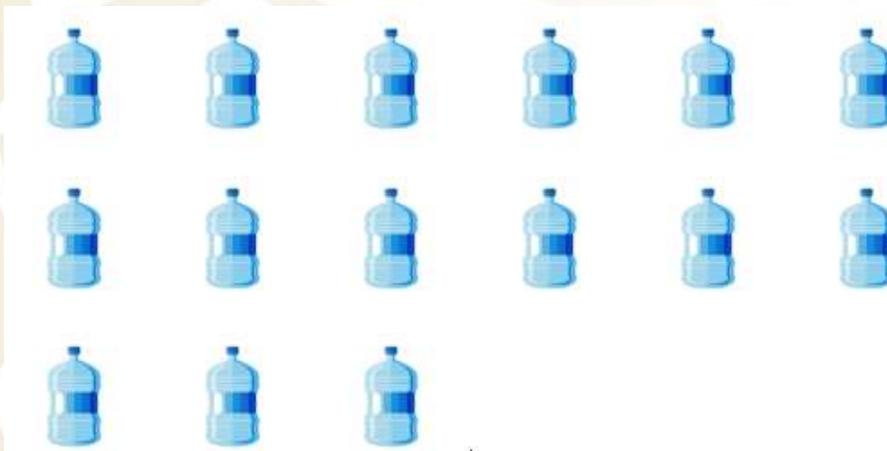
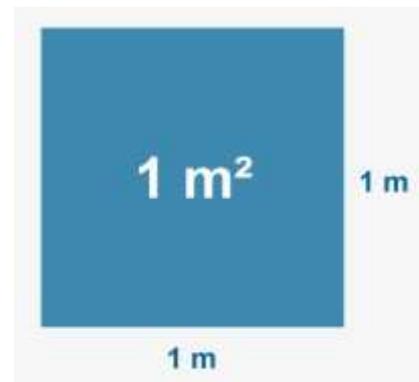
Precipitación acumulada en 24 horas

Estación **km 51+740**, en el municipio de Magdalena Tequisistlán registró **300 mm**.

$$1 \text{ mm} = 1 \text{ L} * \text{m}^2$$

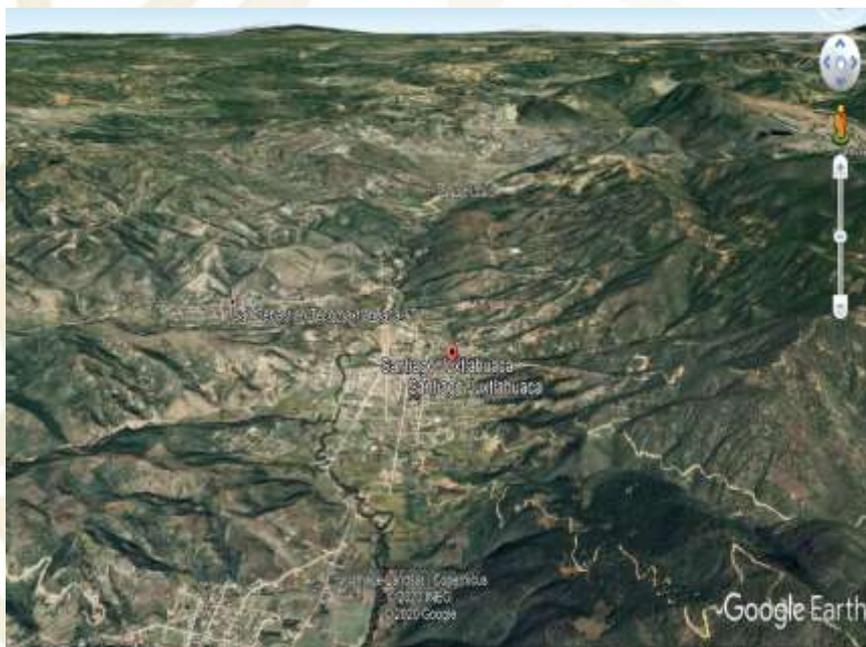
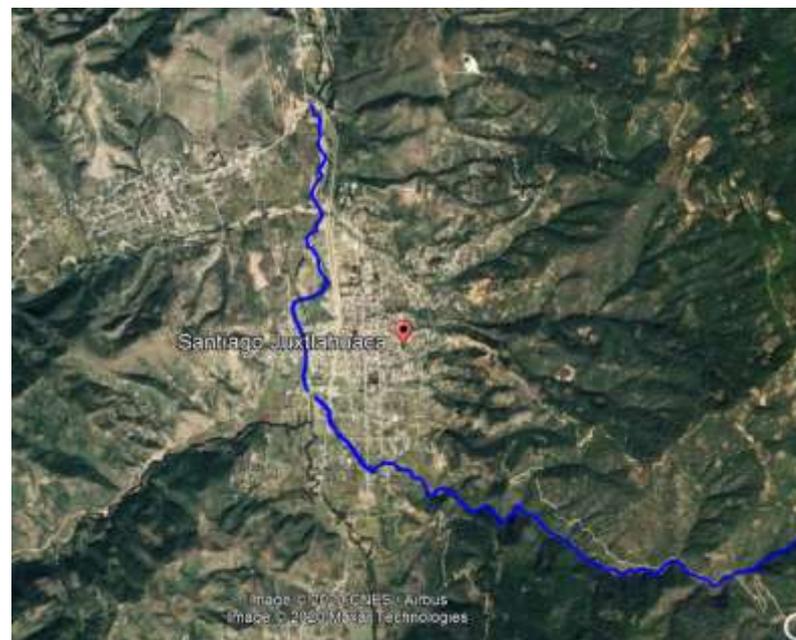
Santiago Juxtlahuaca

- El río Santo Domingo incrementó sus escurrimientos y ocasionó anegamientos en vialidades.
- El río Juxtlahuaca generó inundaciones, con tirantes de 1.50 m, en el interior de 200 viviendas de las localidades La Esperanza y La Soledad.

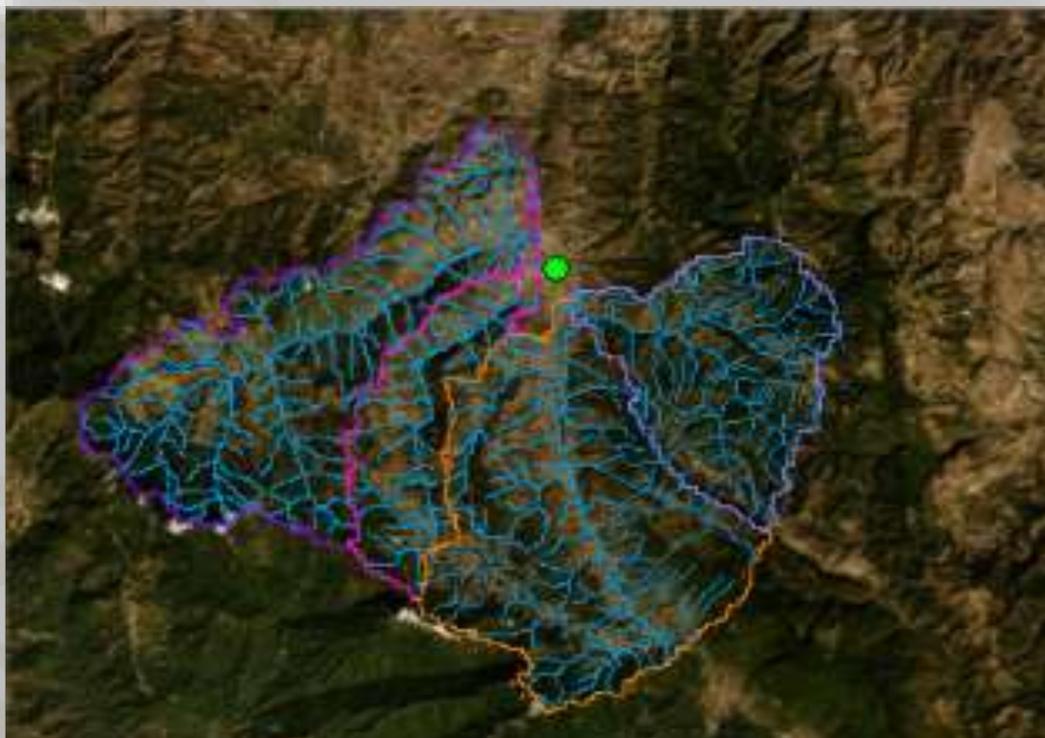
Características de la cuenca

| Características fisiográficas | Cuenca 1 | Cuenca 2 | Cuenca 3 | Cuenca 4 |
| Área de la cuenca (km ²) | 91.3 | 33.3 | 97.13 | 53.32 |
| Desnivel topográfico (m) | 1102.7 | 853 | 763.3 | 1103.3 |
| Pendiente del cauce principal | 0.02 | 0.02 | 0.01 | 0.03 |
| Tiempo de concentración (h) | 1.60 | 1.58 | 2.52 | 1.29 |

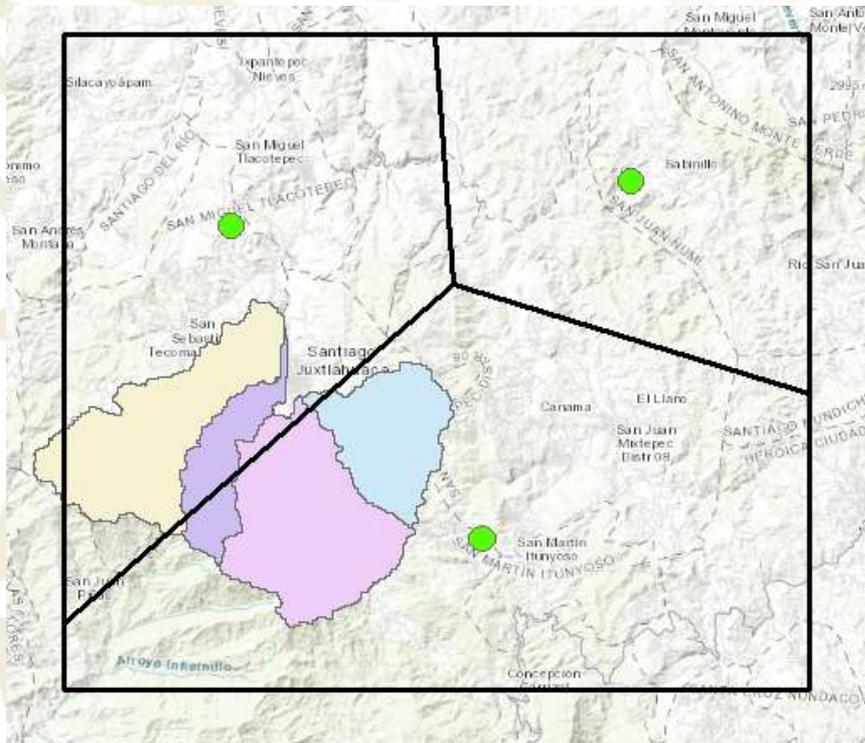
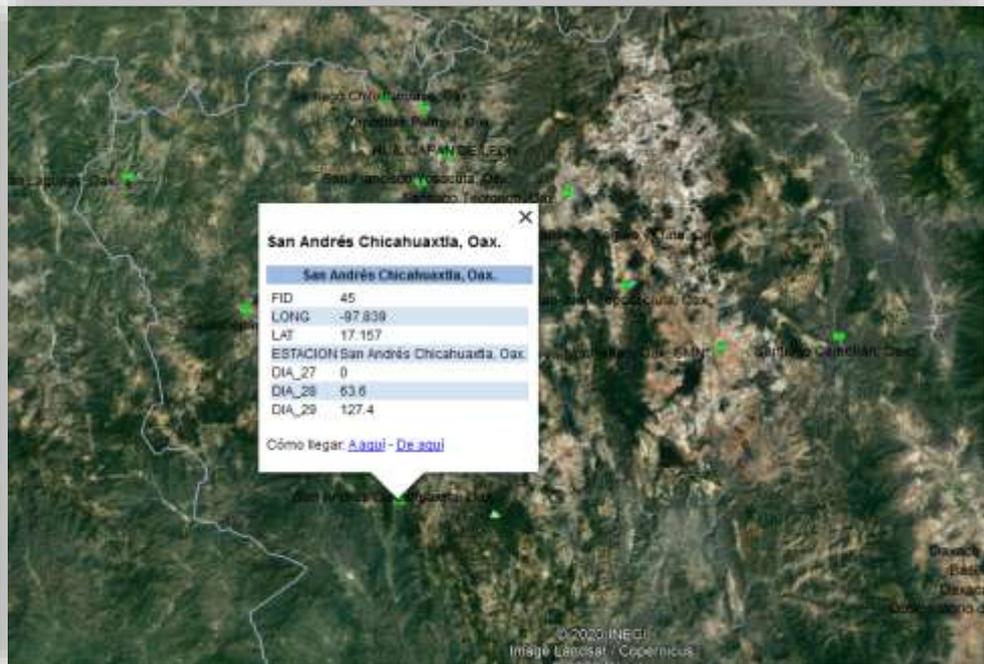
Localización de datos climatológicos

| ESTACION CLIMATOLÓGICA | Precipitación en mm 29/09/2019 |
| San Andrés Chicahuaxtla, Oax. | 127.4 |
| Heroica Villa Tezoatlán de Segura y Luna, Oax. | 17.5 |
