# RESTAURACIÓN ECOLÓGICA INTEGRAL, CON ENFOQUE SOCIAL Y VALIDACIÓN DEL CAMBIO AMBIENTAL

**PROGRAMA DE RESTAURACIÓN ECOLÓGICA EN MÉXICO:  
METODOLOGÍAS Y PERSPECTIVAS**

**RESTAURACIÓN DEL COMPORTAMIENTO HIDROLÓGICO INTEGRAL**

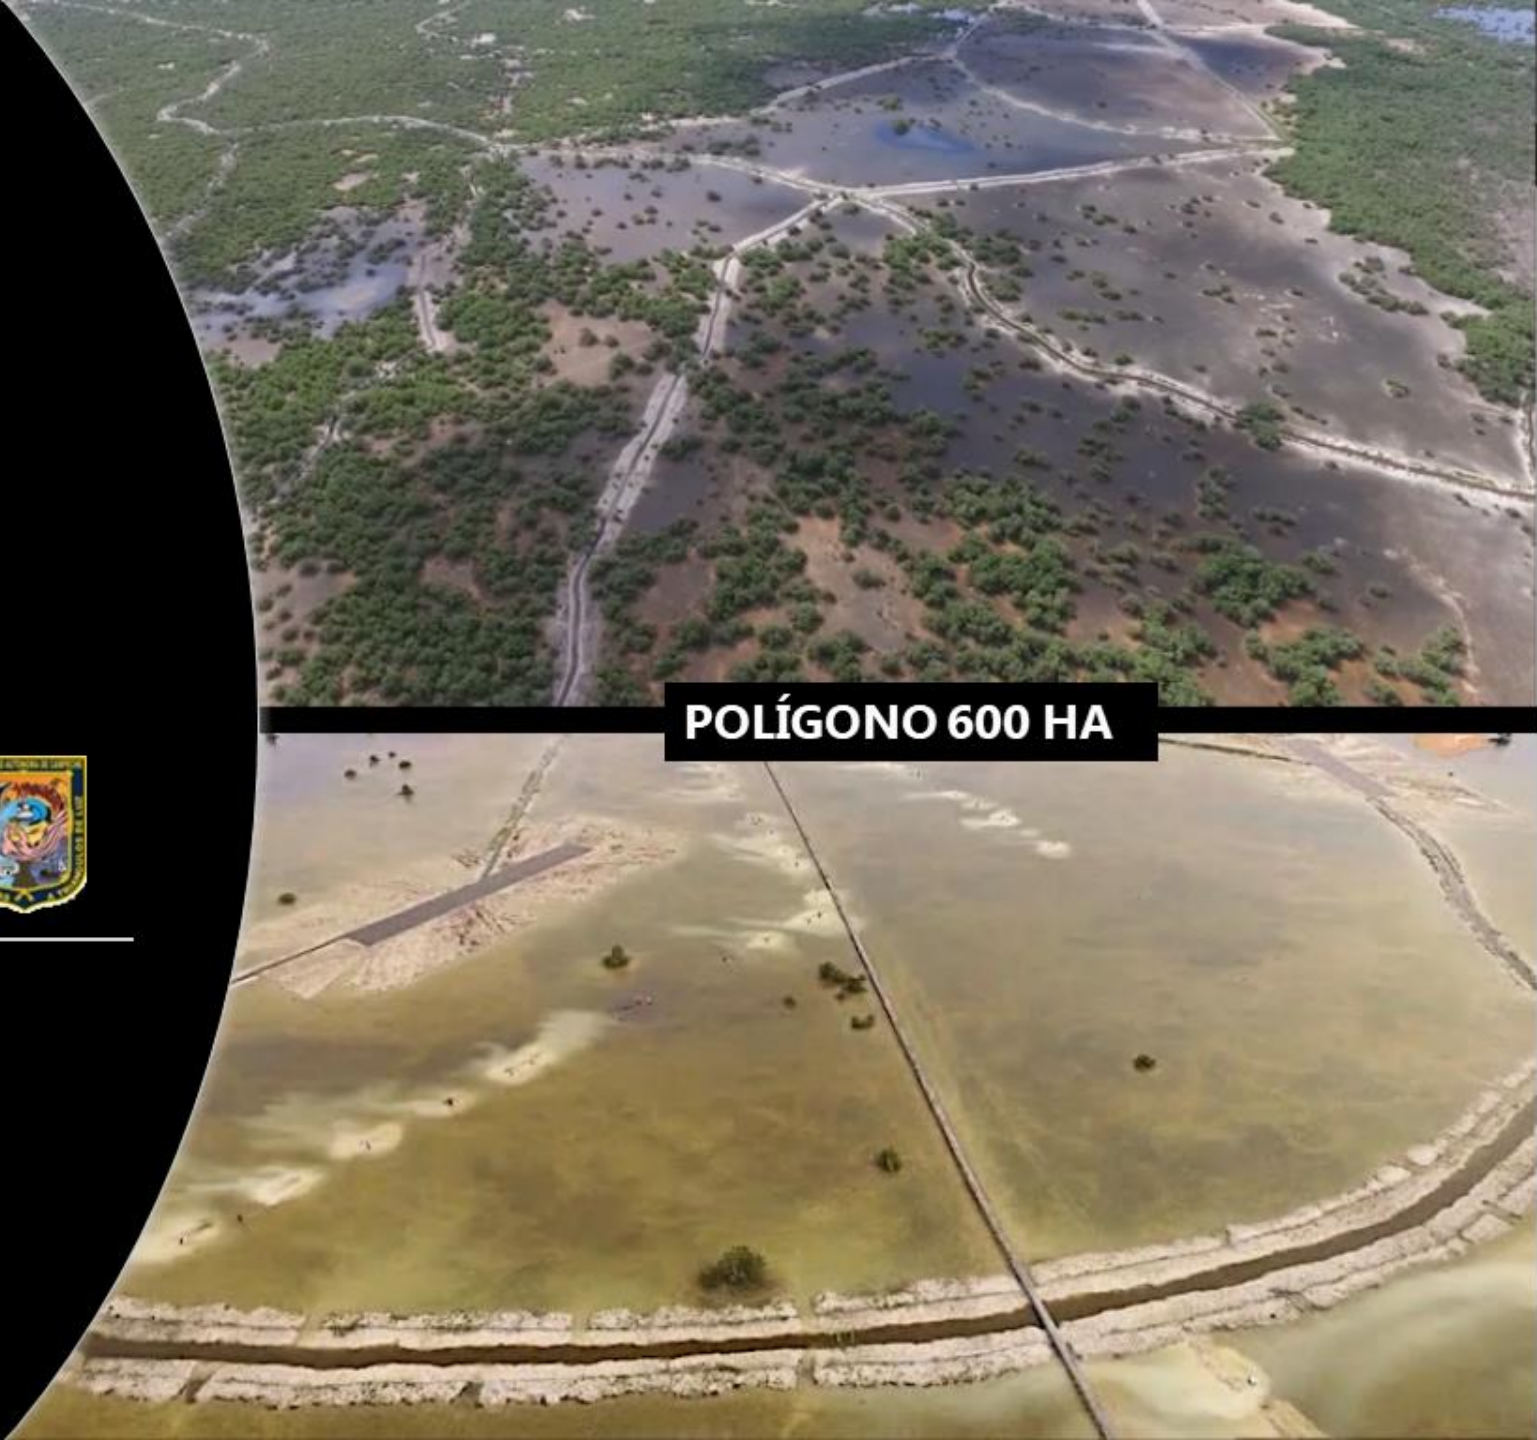
**POLÍGONO 600 HA**

8 canales principales  
69 canales secundarios  
30 lagunas de sedimentación  
Desazolve de canales naturales

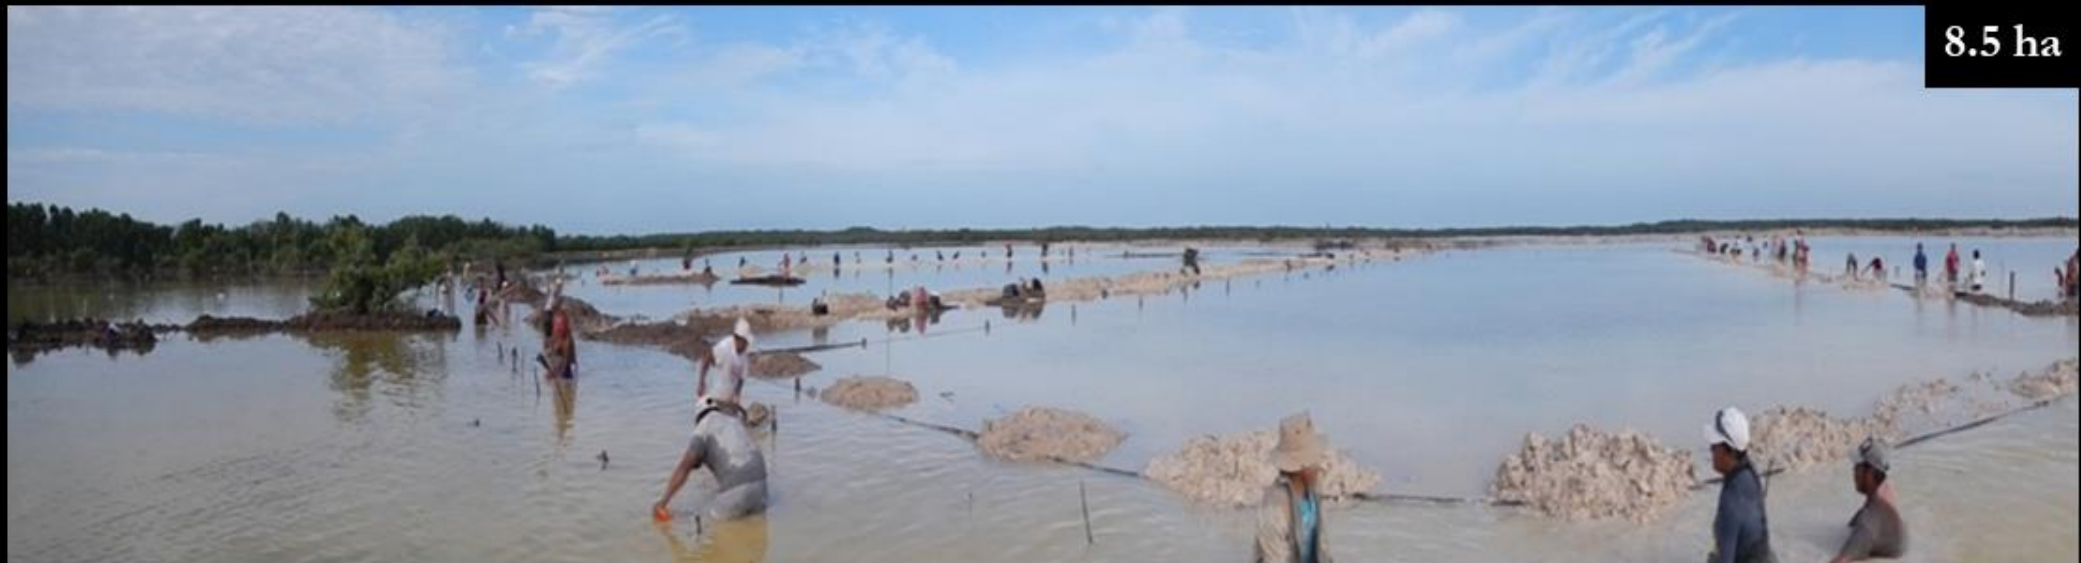
# PLATAFORMAS ARTIFICIALES (81): 49 ha

INSTALACIÓN (< 84,875 m<sup>2</sup>): RELLENO (149,750 m<sup>2</sup>) NIVELACIÓN

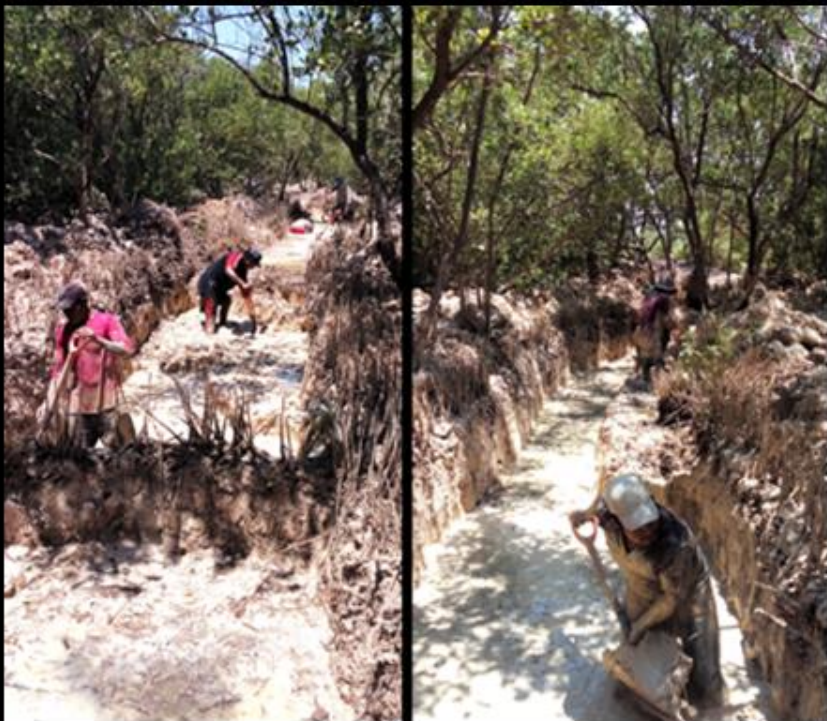
Excavación de canales artificiales en el año 2018

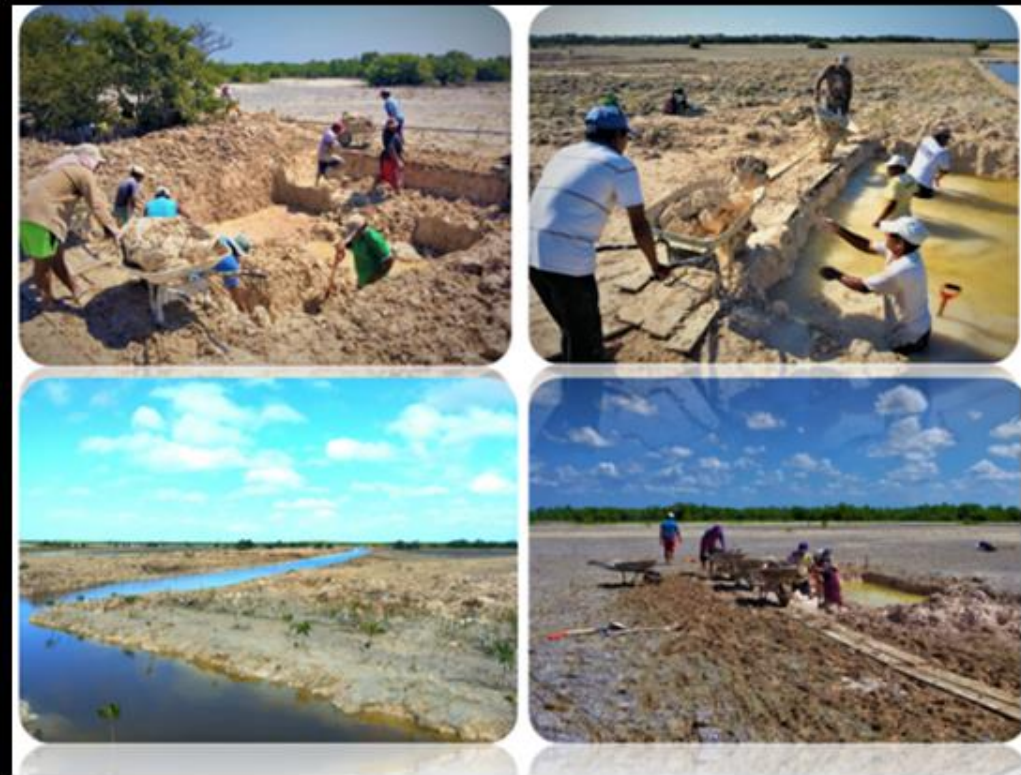
Funcionamiento excavados

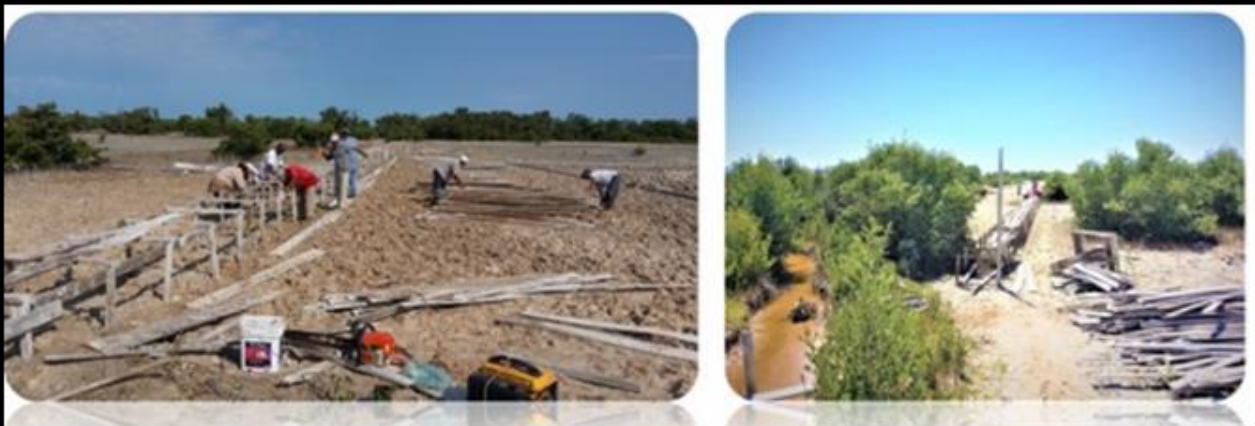
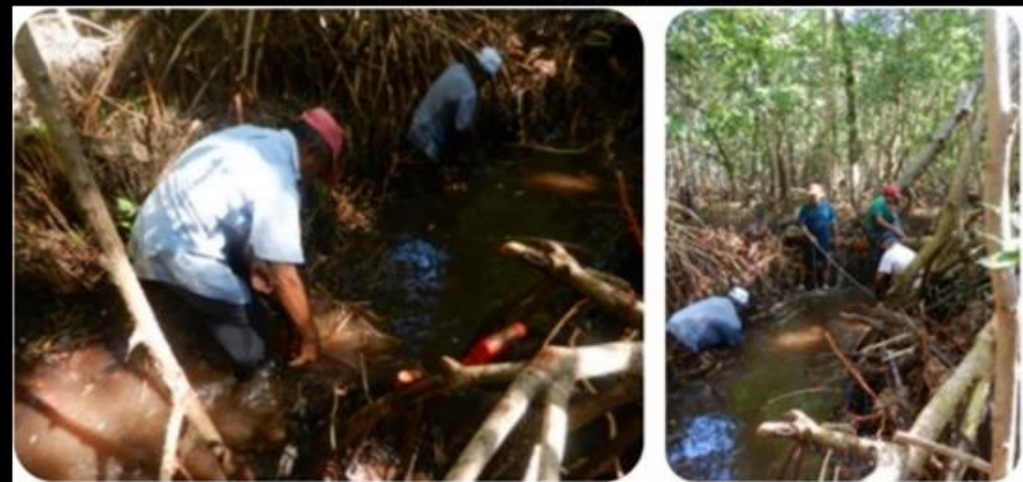
Desazolve de dos canales naturales
