# **EVALUACIÓN DE LA SEGURIDAD ESTRUCTURAL DE EDIFICIOS**

*Tipos de Daño en estructuras de edificación*

## 3 – Tipos de Daño en estructuras de edificación

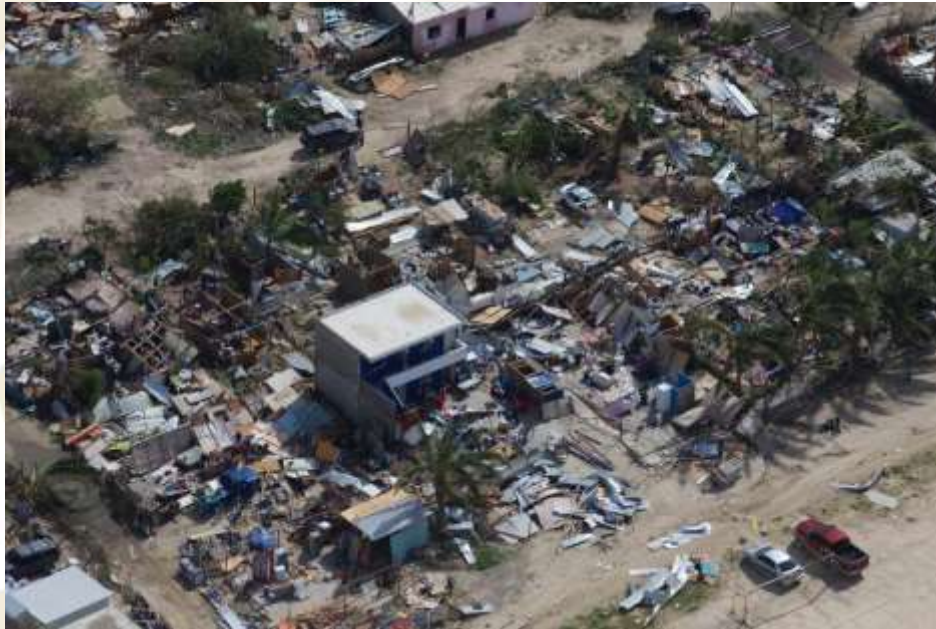
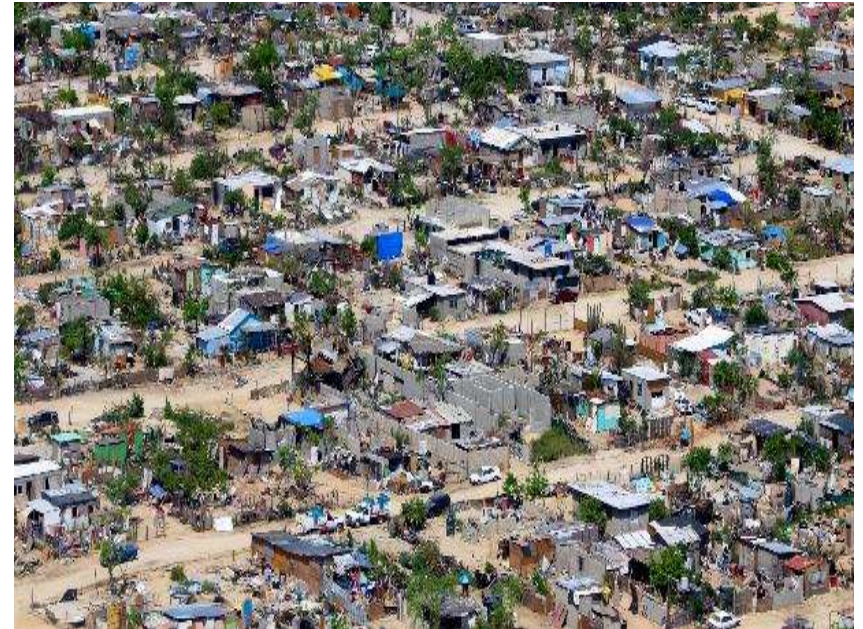
Daño en vivienda de material precario por el paso del huracán Odile en la península de Baja California, Septiembre 2014

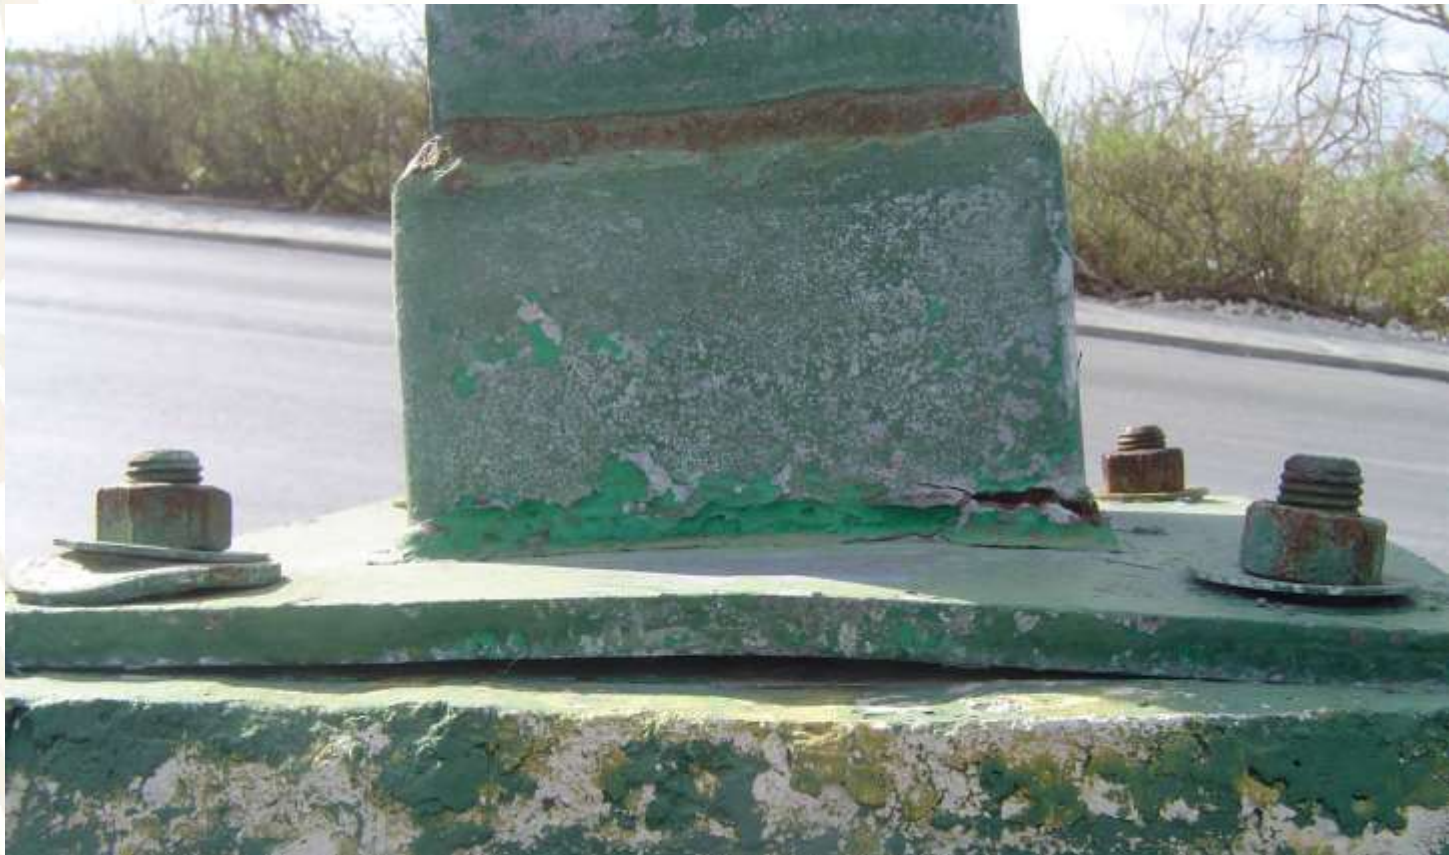
# Daños en elementos de acero

Deformación de placa base y agrietamiento en soldadura

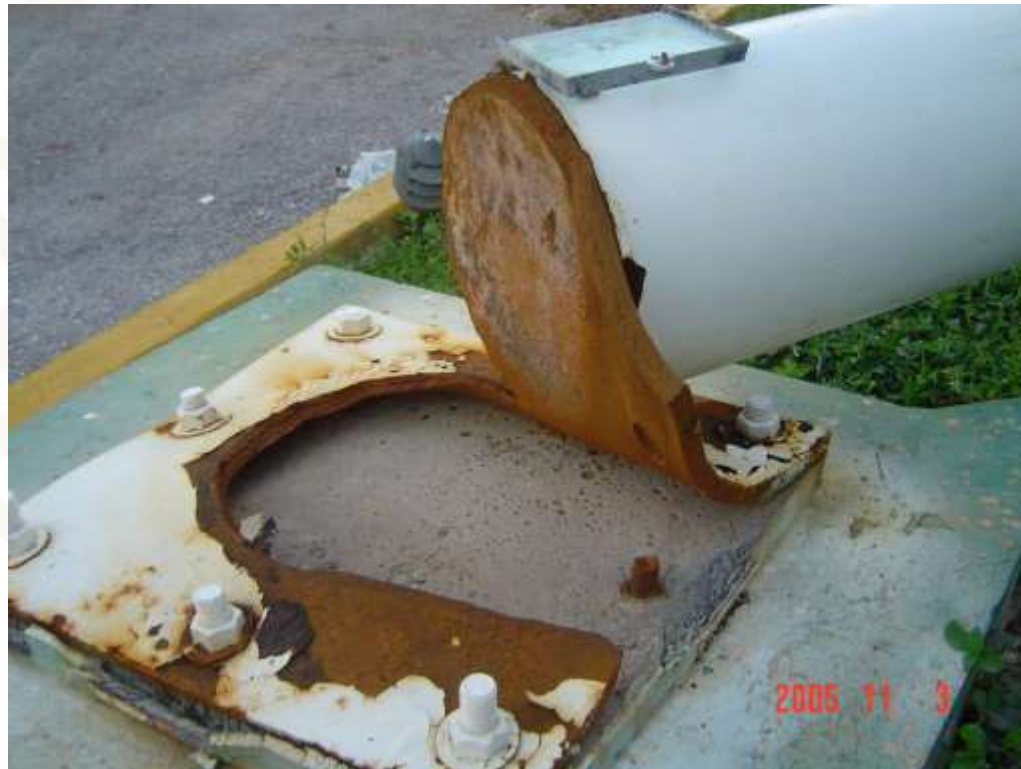
Desgarre de la placa base, causas posibles:

- Corrosión
- Espesor (t) insuficiente de placa

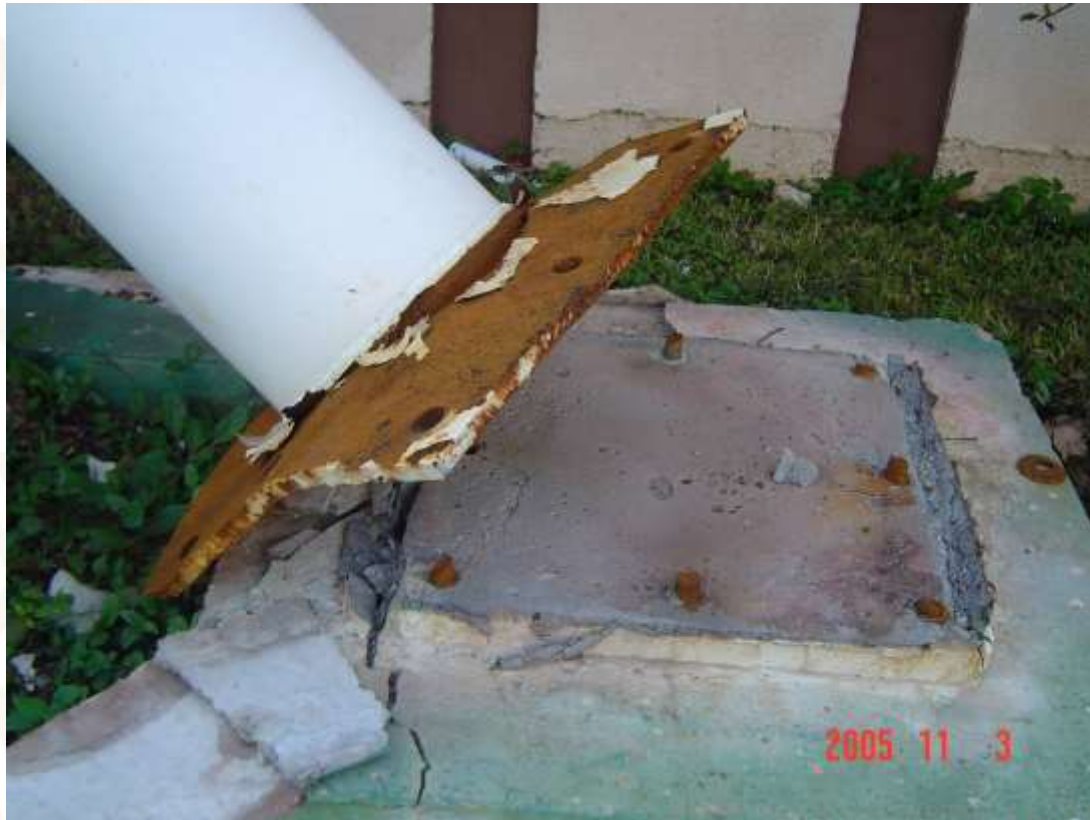
Falla por tensión en las anclas de la placa base, posibles causas:

- Diámetro insuficiente de los tornillos.
- Gran deterioro del diámetro de los tornillos por corrosión.

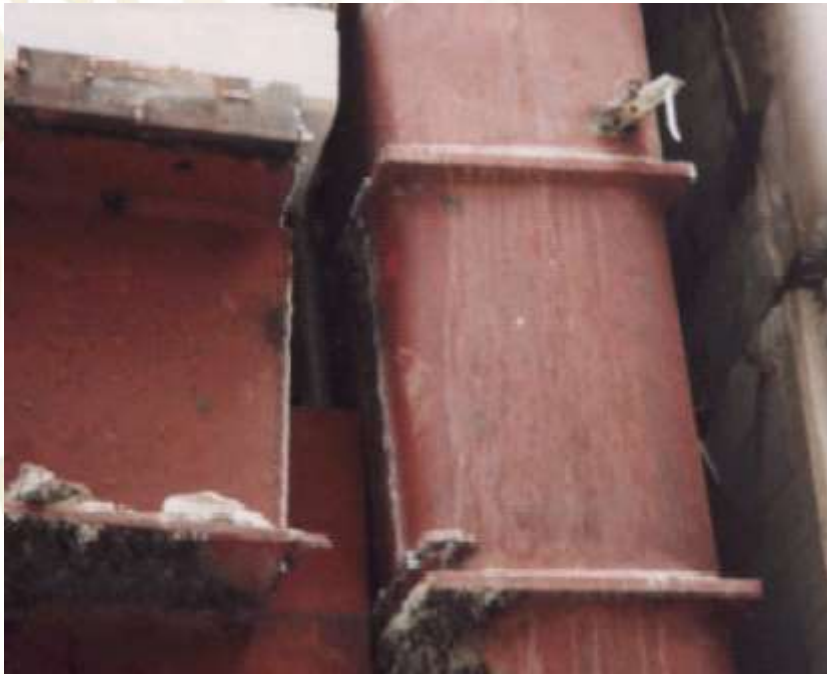
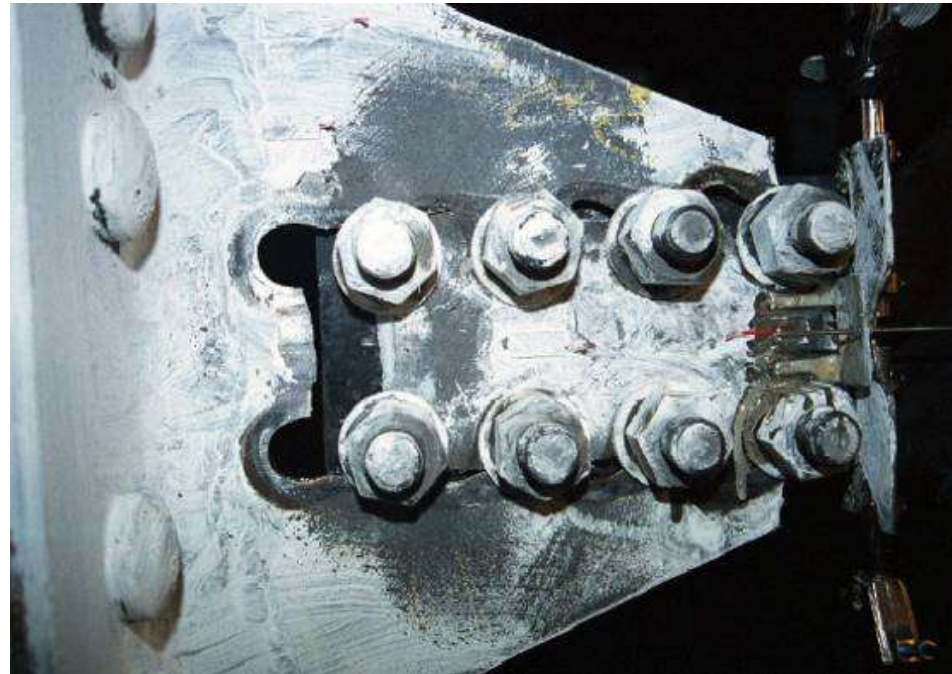
## Falla de conexiones

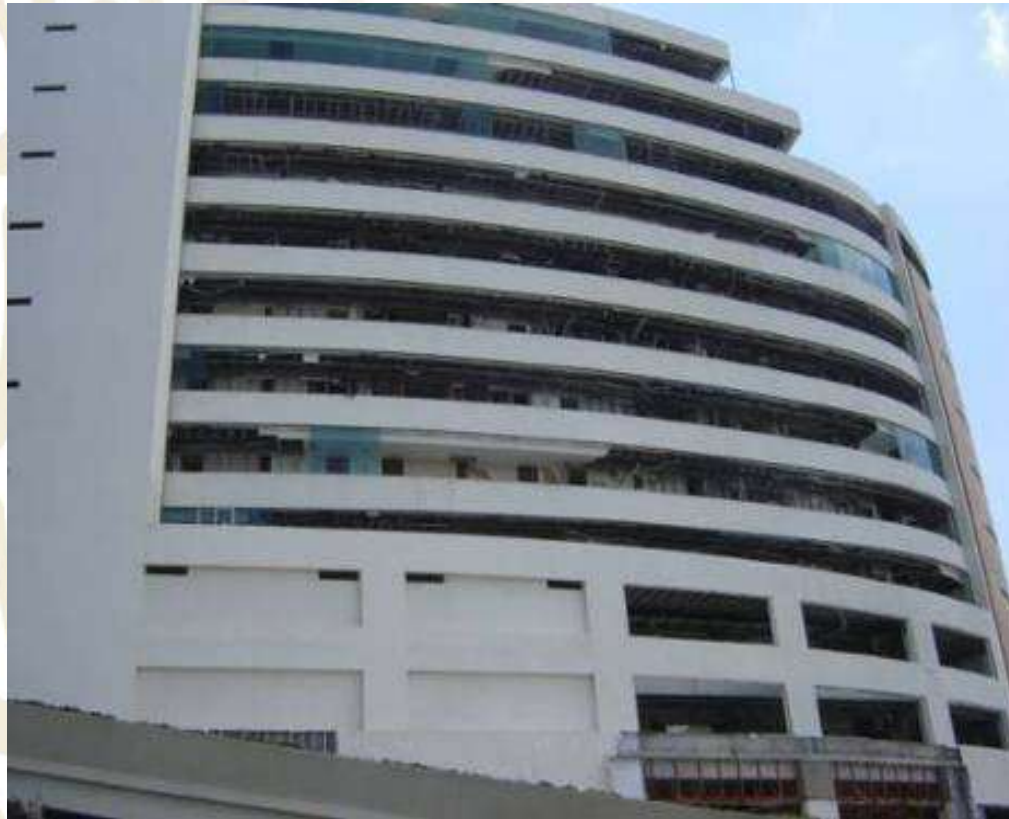
# Daño en elementos no estructurales: Cancelería

- Impactos por proyectiles debido a los grandes vientos.
- Insuficiencia en el diseño de tornillería y espesor de cristales.
- Aparte de daños al exterior (cancelería), los interiores se ven afectados parcial o totalmente.

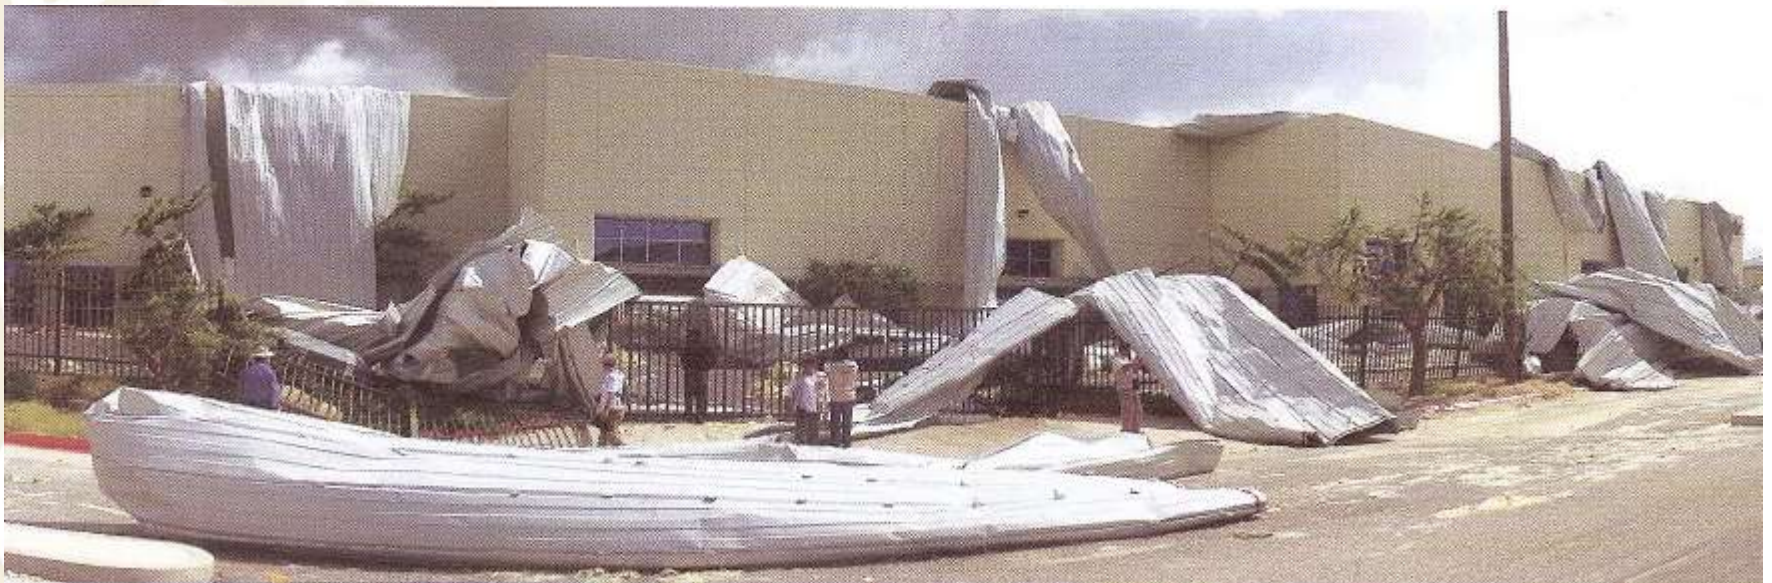
## Falla de estructuras ligeras.

Los fuertes vientos ocasionan fallas en estructuras ligeras, comúnmente usadas de techumbre ya sean permanentes o temporales.

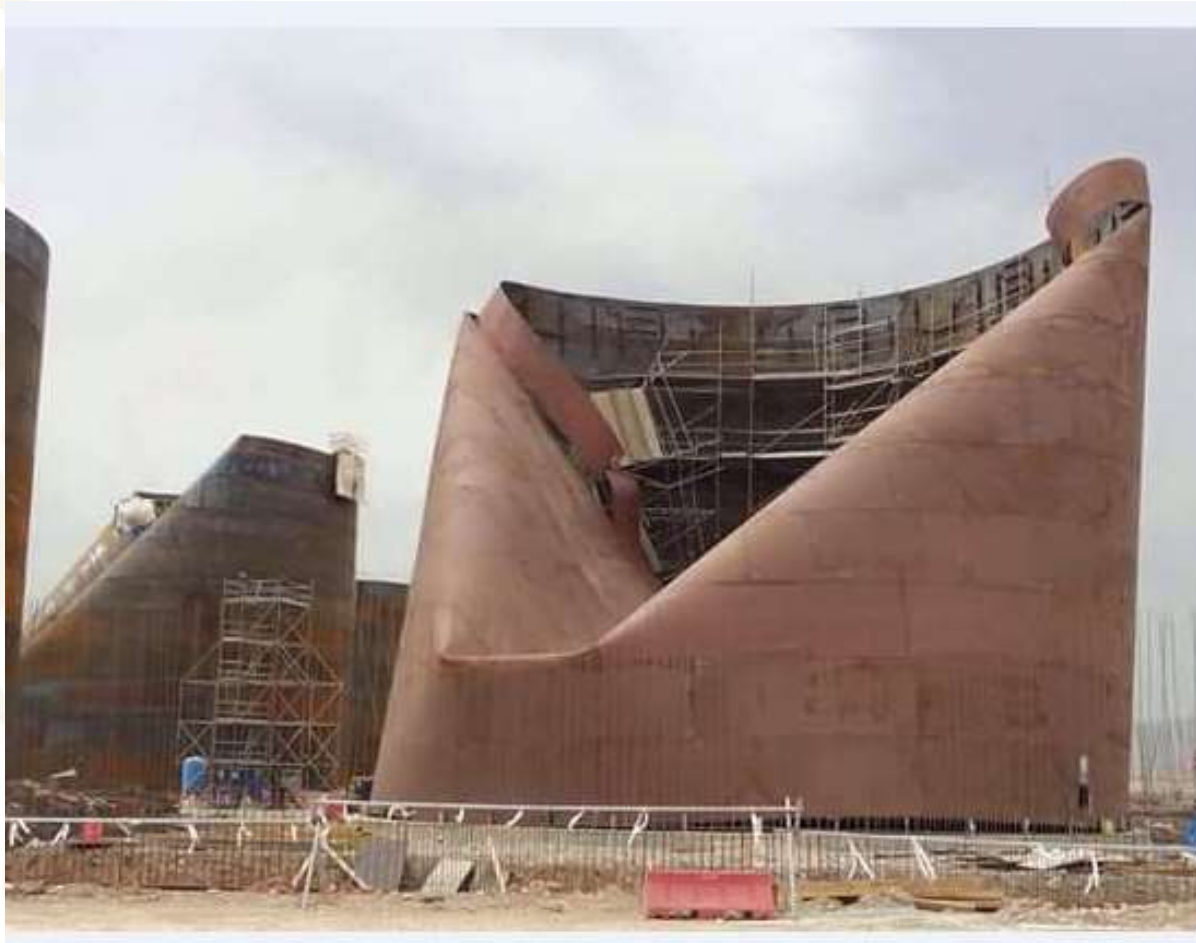
Los fuertes vientos ocasionaron el aplastamiento del silo .

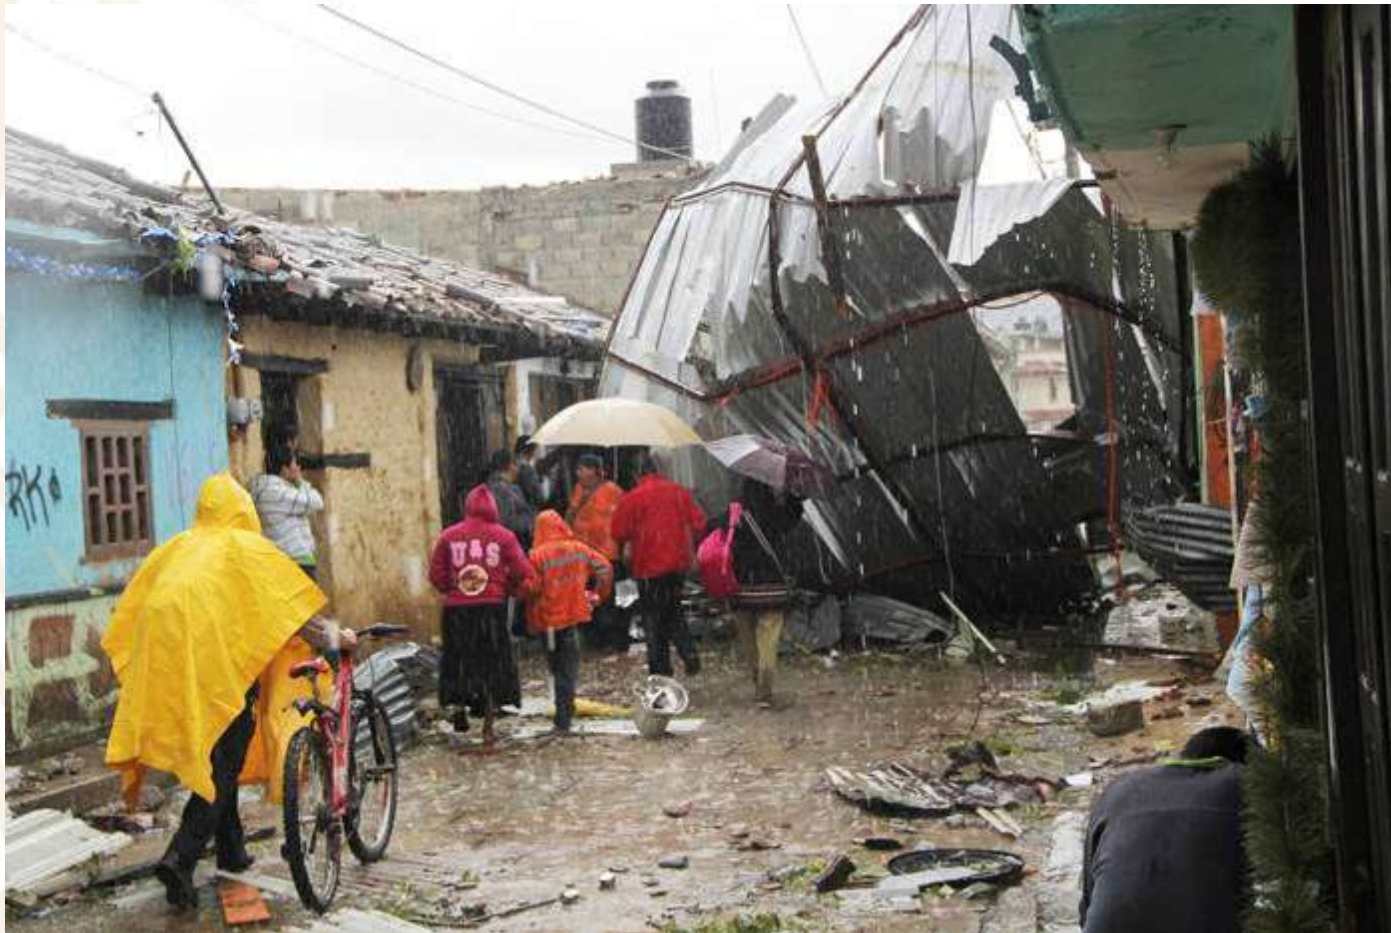
Daño edificaciones con techumbre ligera por la acción de vientos en San Cristóbal de las Casas 2014.

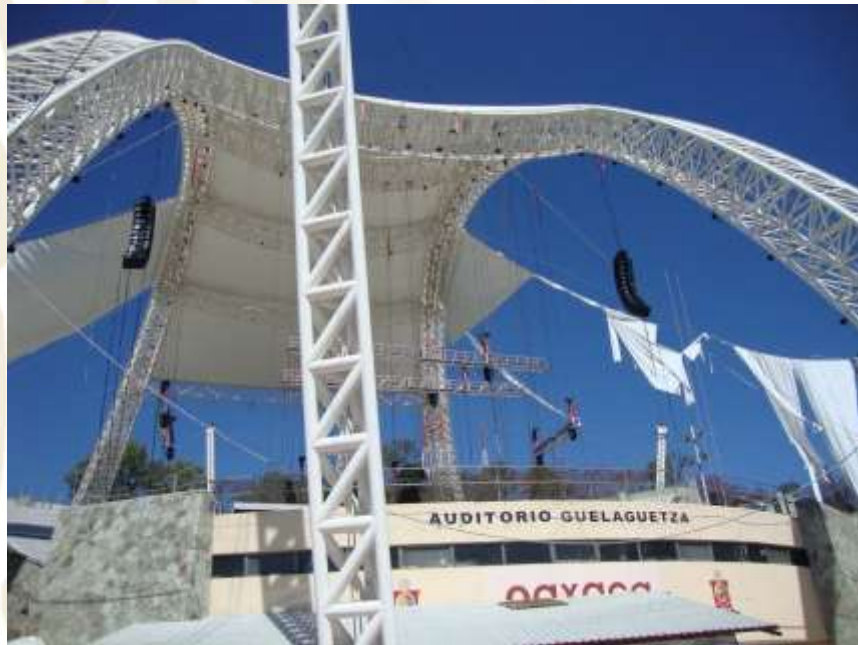
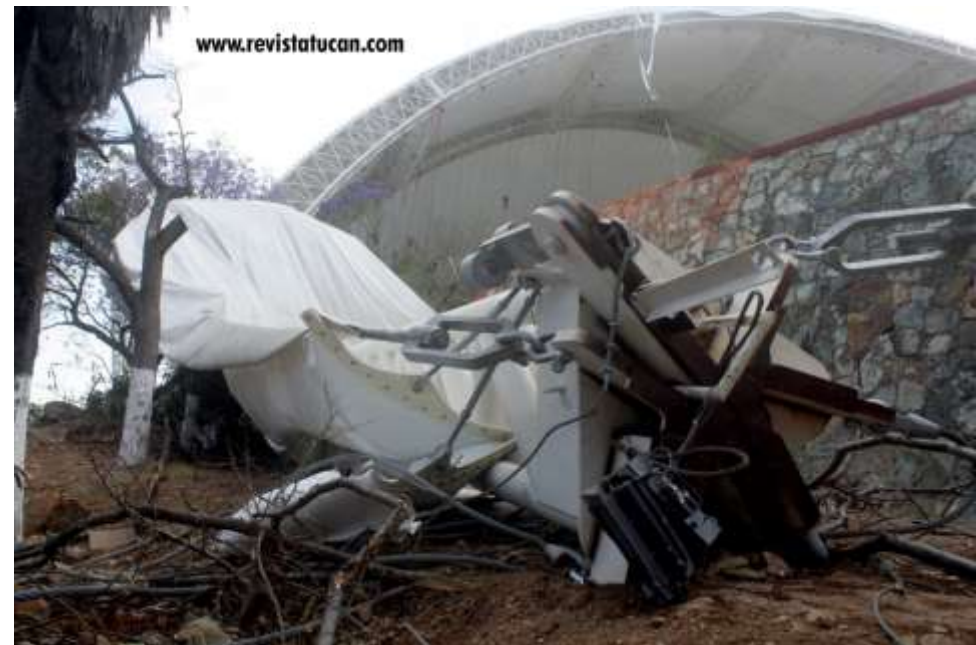
Las causas principales de daño en estructuras ligeras tipo velaria:

- Poca comprensión del comportamiento de la estructura ante la sollicitación del viento.
- Reglamento resulta ser inapropiado o no tiene información para el análisis y diseño de este tipo de estructuras
- Estructuras atípicas y con escasa información sobre su comportamiento y diseño, hacen que sean mas vulnerables a las acciones de viento. Se recomienda hacer estudios en túnel de viento.

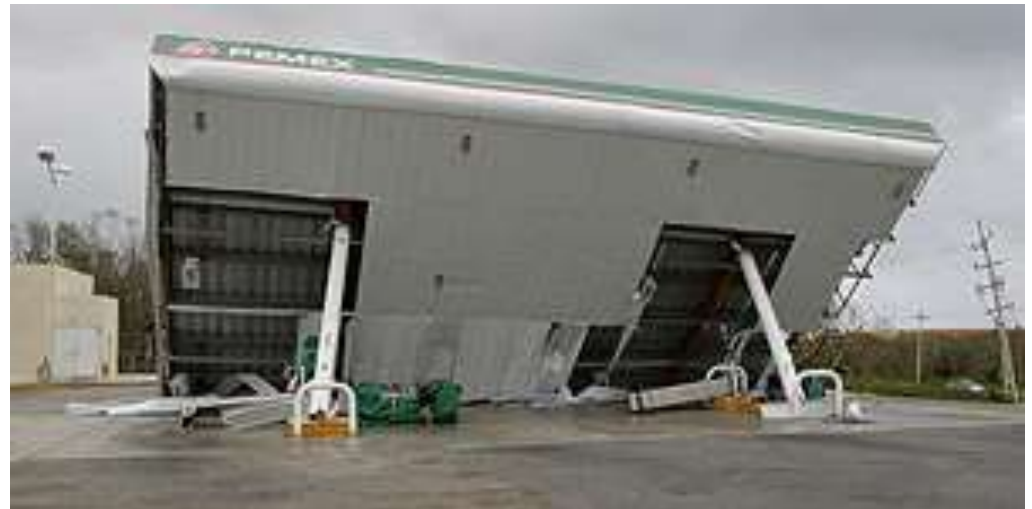
Daño en estaciones de servicio

Falla por flexión en la base de las columnas metálicas.

Las estaciones de servicio en su mayoría son diseñadas bajo normatividad, aun así se ven afectadas por los fuertes viento.

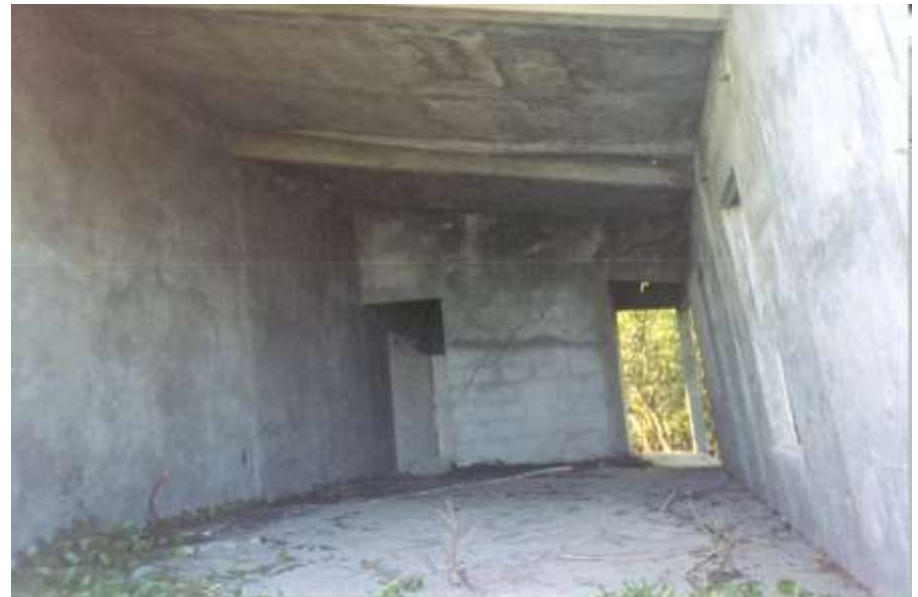
Daños en la costa de Oaxaca provocados por el huracán Pauline (1999)

Daños en edificación de mampostería confinada, con losa y cimentación de concreto reforzado

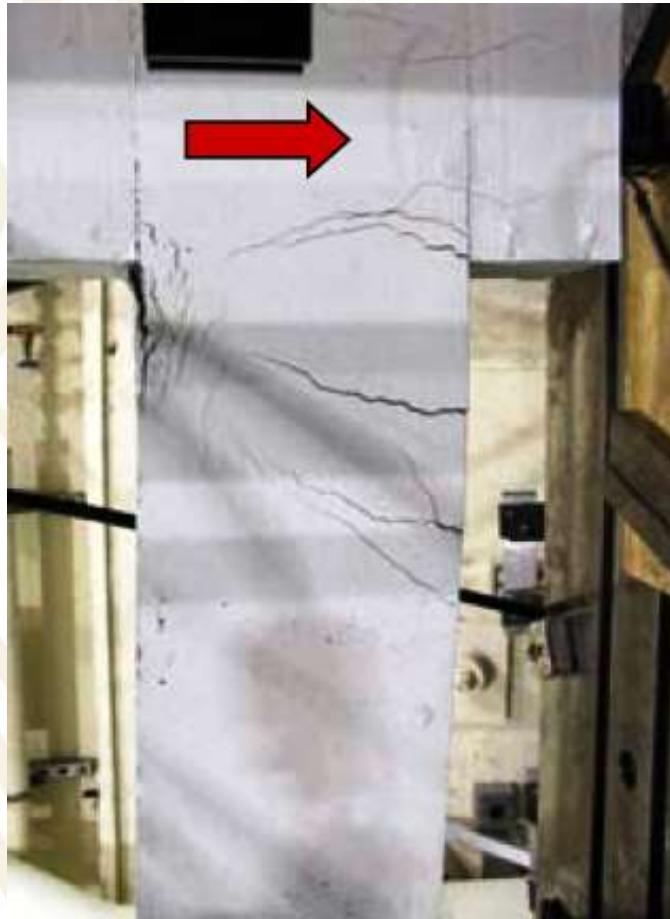
## Falla en columnas

Por flexión

Por cortante

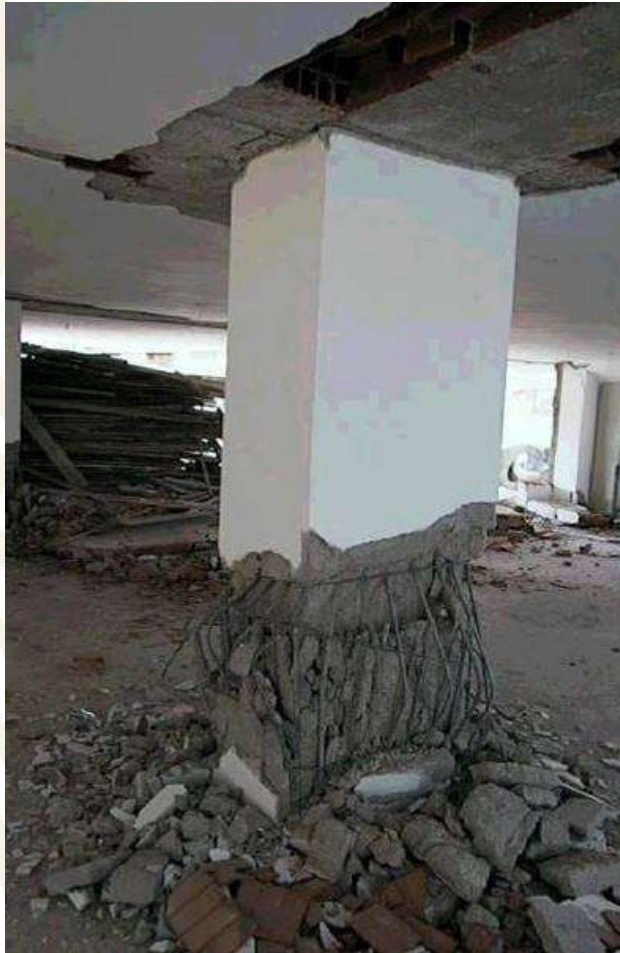
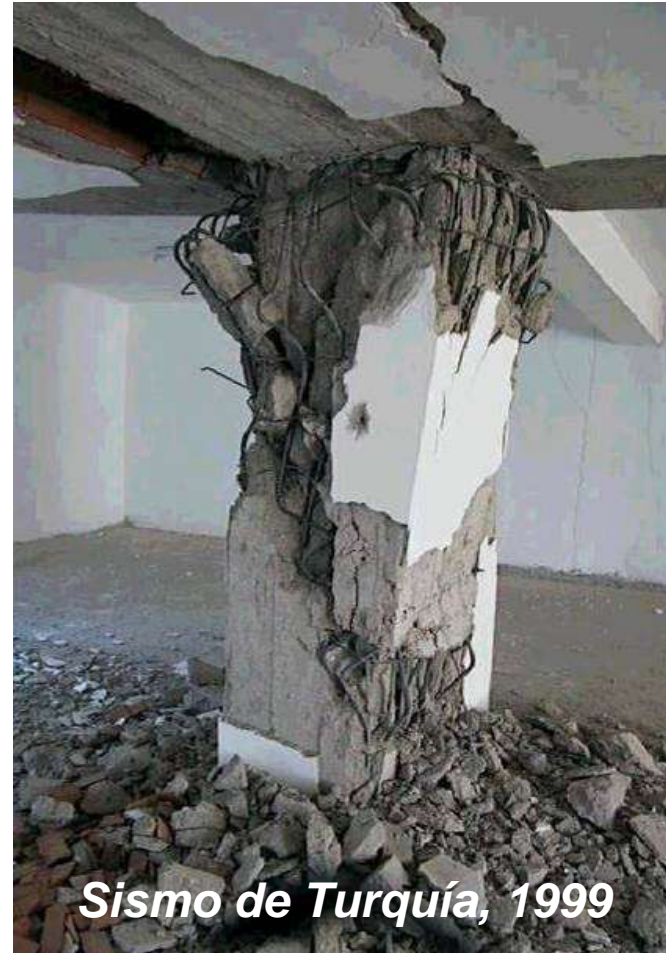
## Falla de columna por compresión y por flexocompresión

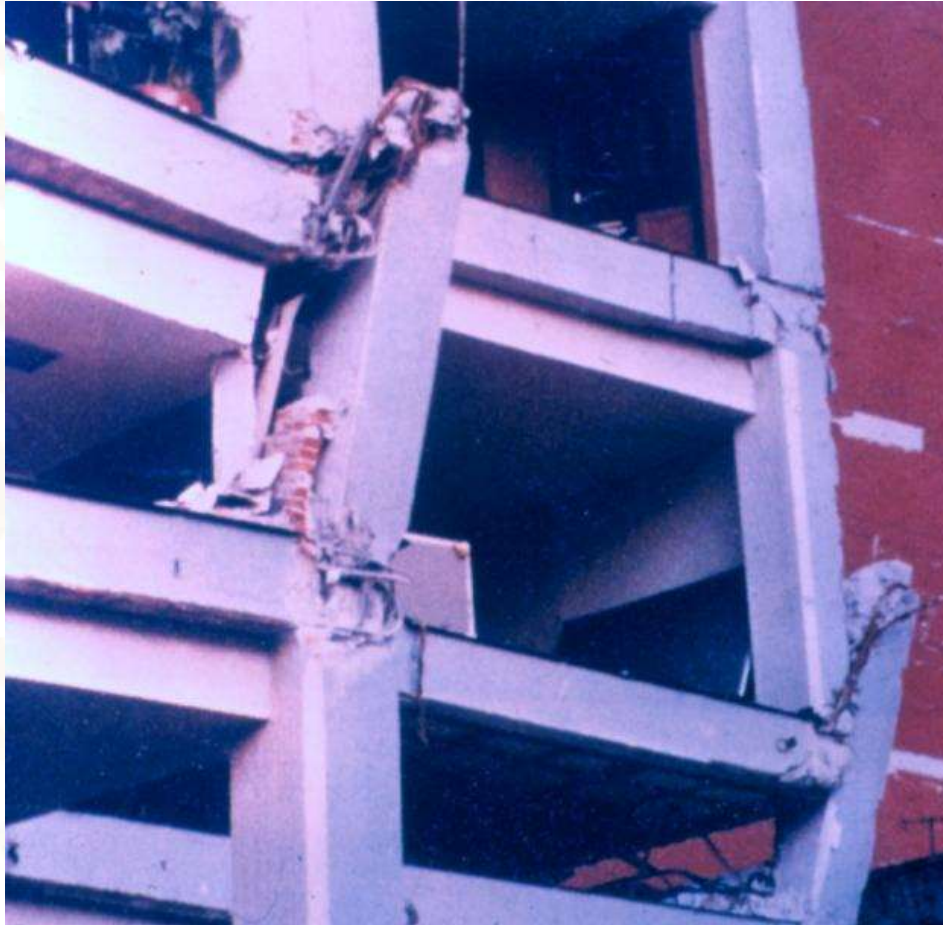
## Falla de conexiones viga-columna

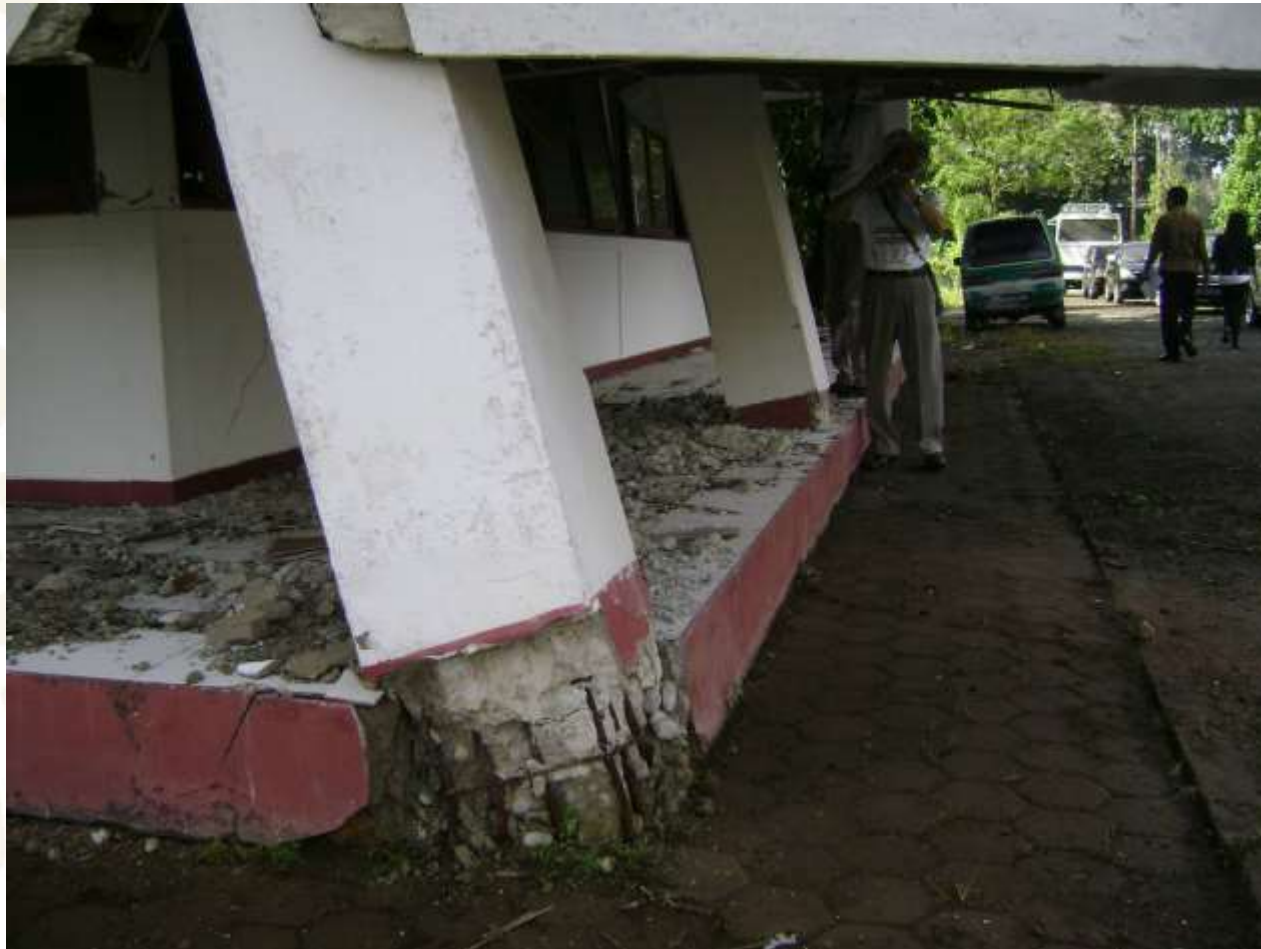
# Falla por flexión; formación de articulación plástica en la base

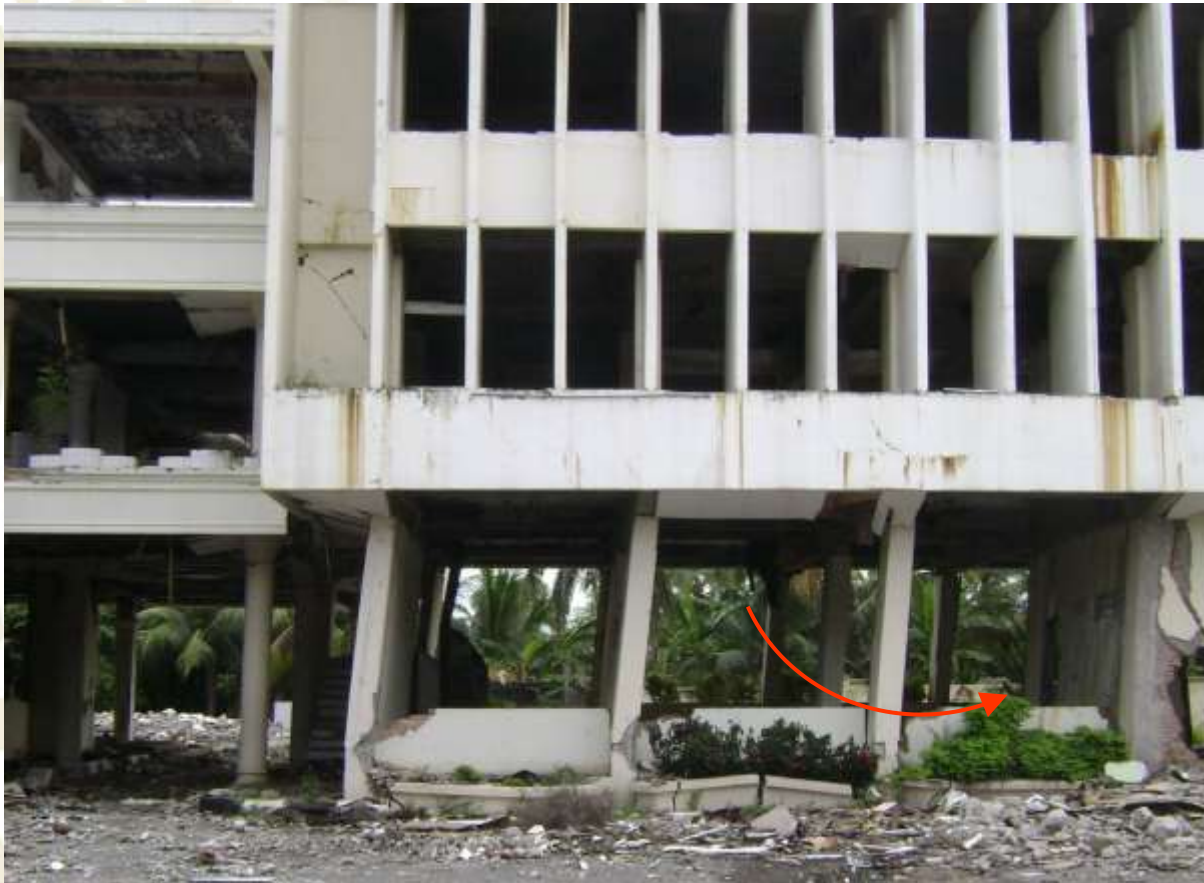
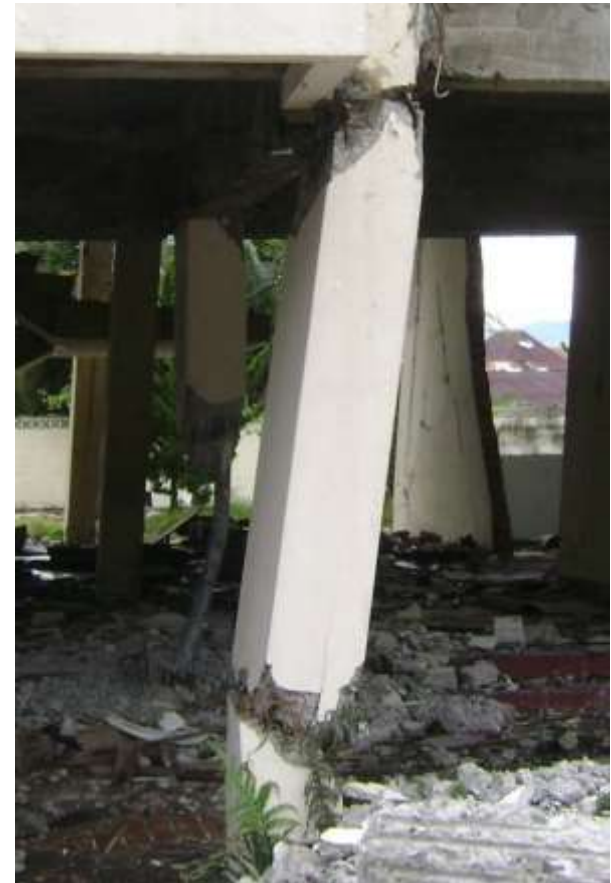
Mecanismo de colapso por articulación de columnas de la planta baja

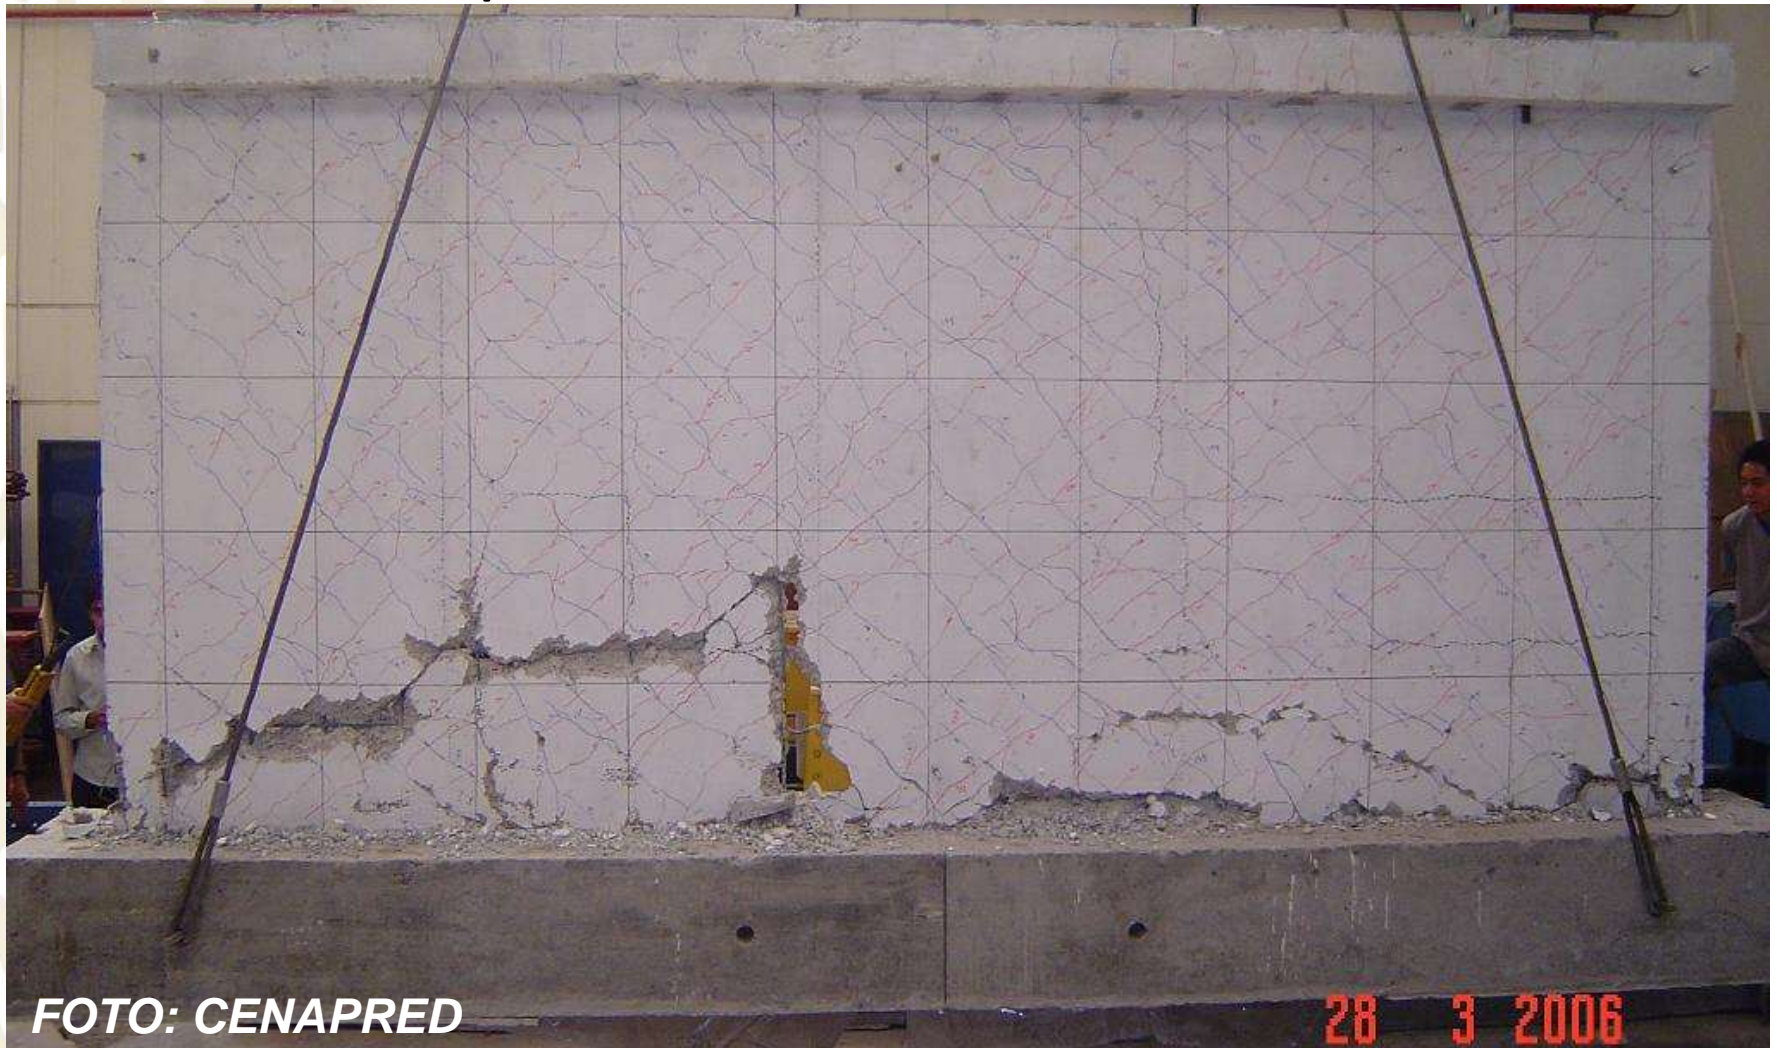
# Daño en muros de concreto: falla por deslizamiento en la base

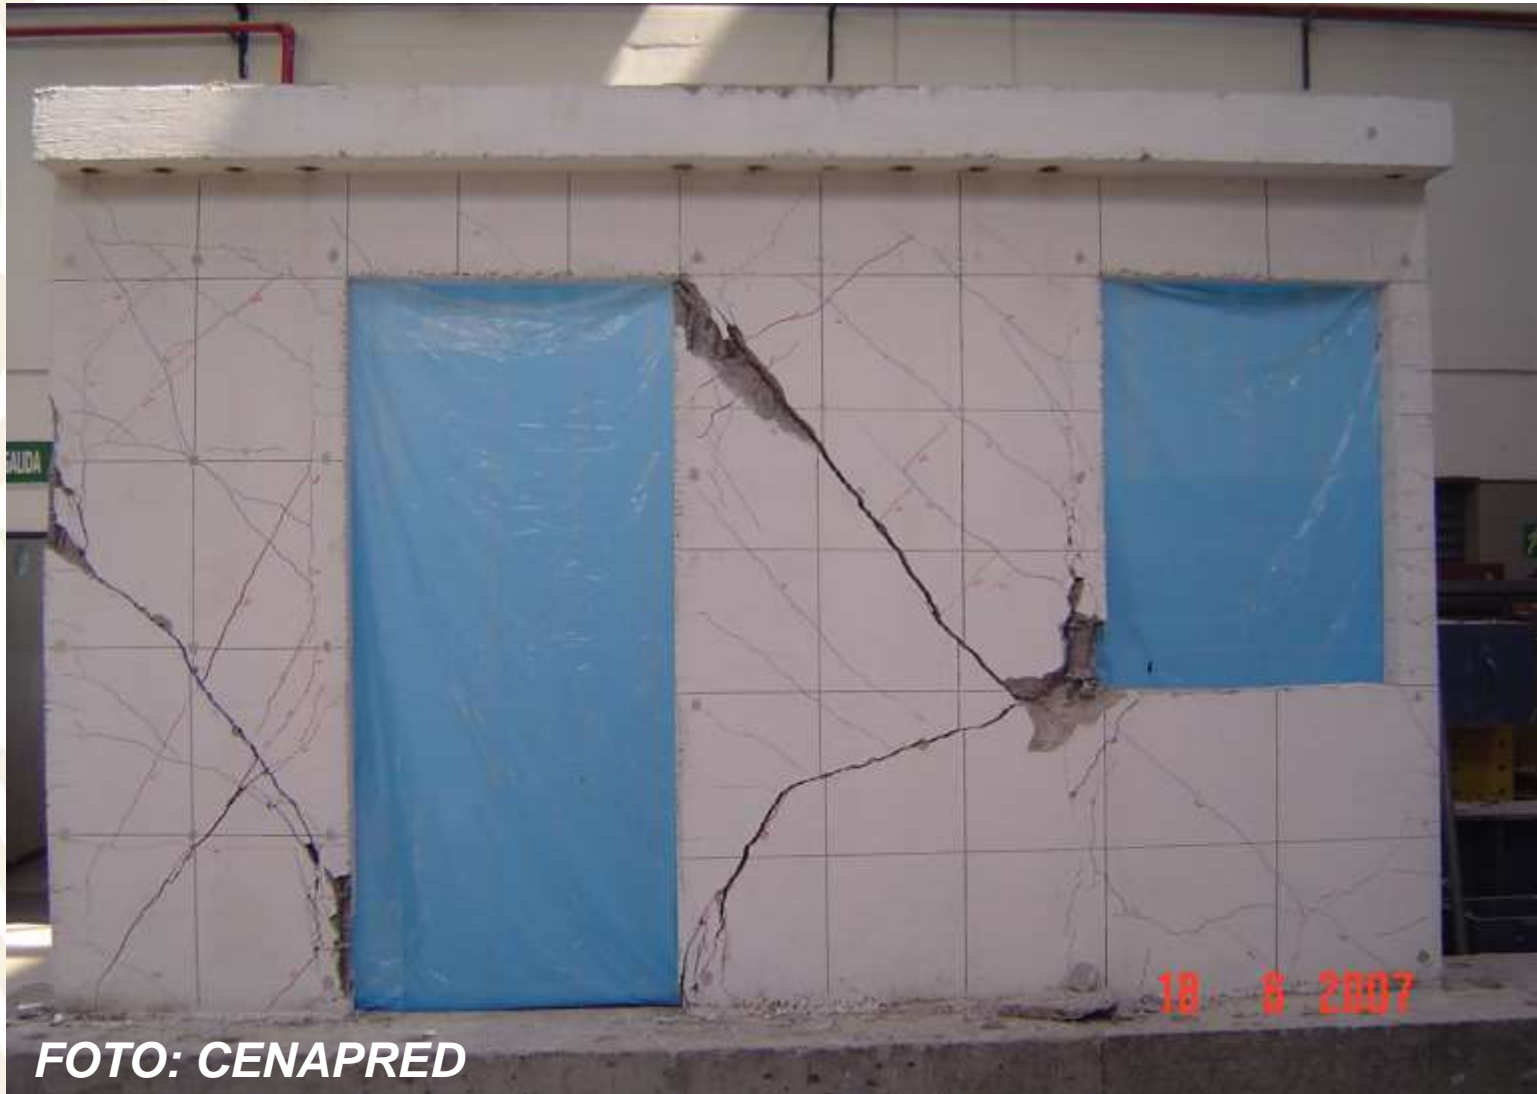
## Daño en muros de concreto: falla por fuerza cortante sísmica

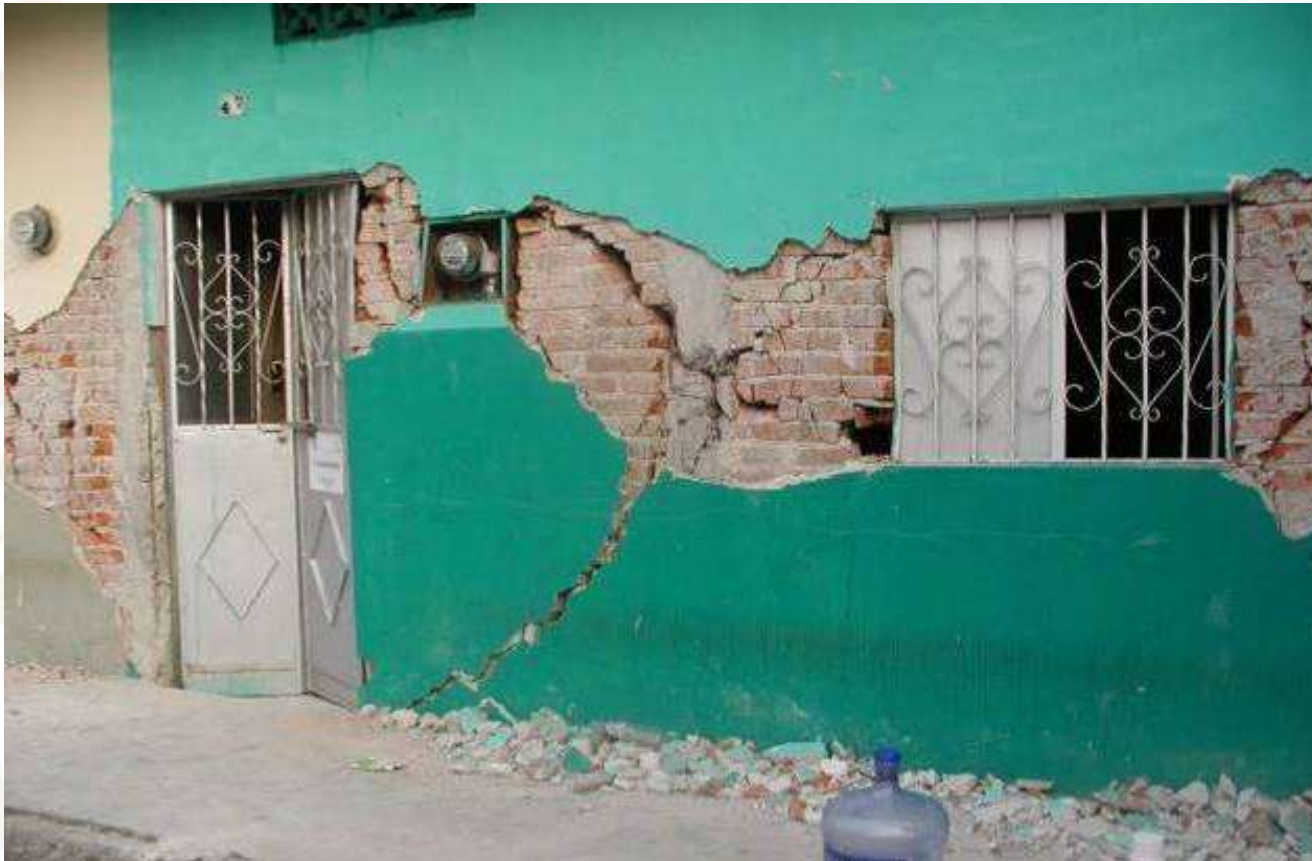
# Daño en muros de mampostería: muros sin refuerzo alrededor de aberturas
