# **EVALUACIÓN DE LA SEGURIDAD ESTRUCTURAL DE EDIFICIOS**

*Tipos de Daño en estructuras de edificación*

## 3 – Tipos de Daño en estructuras de edificación

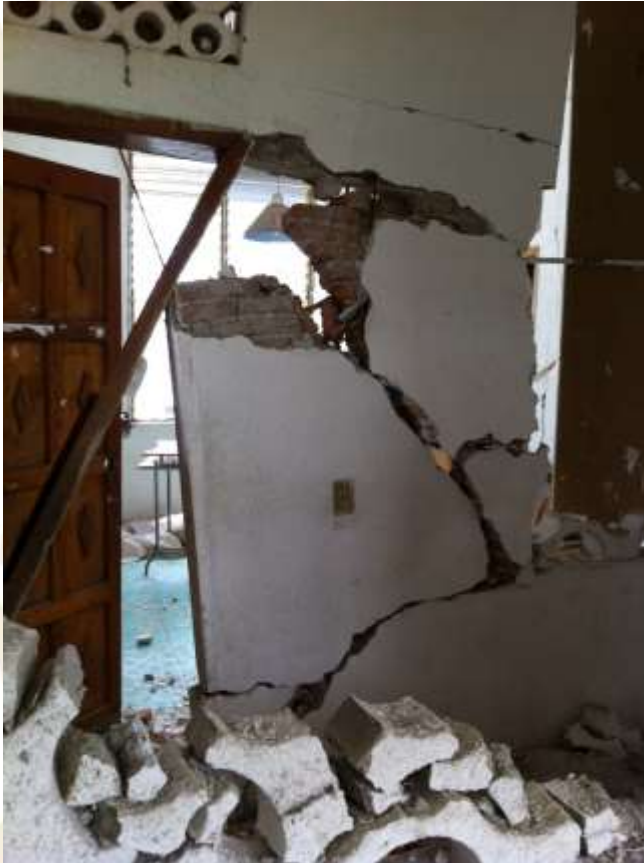
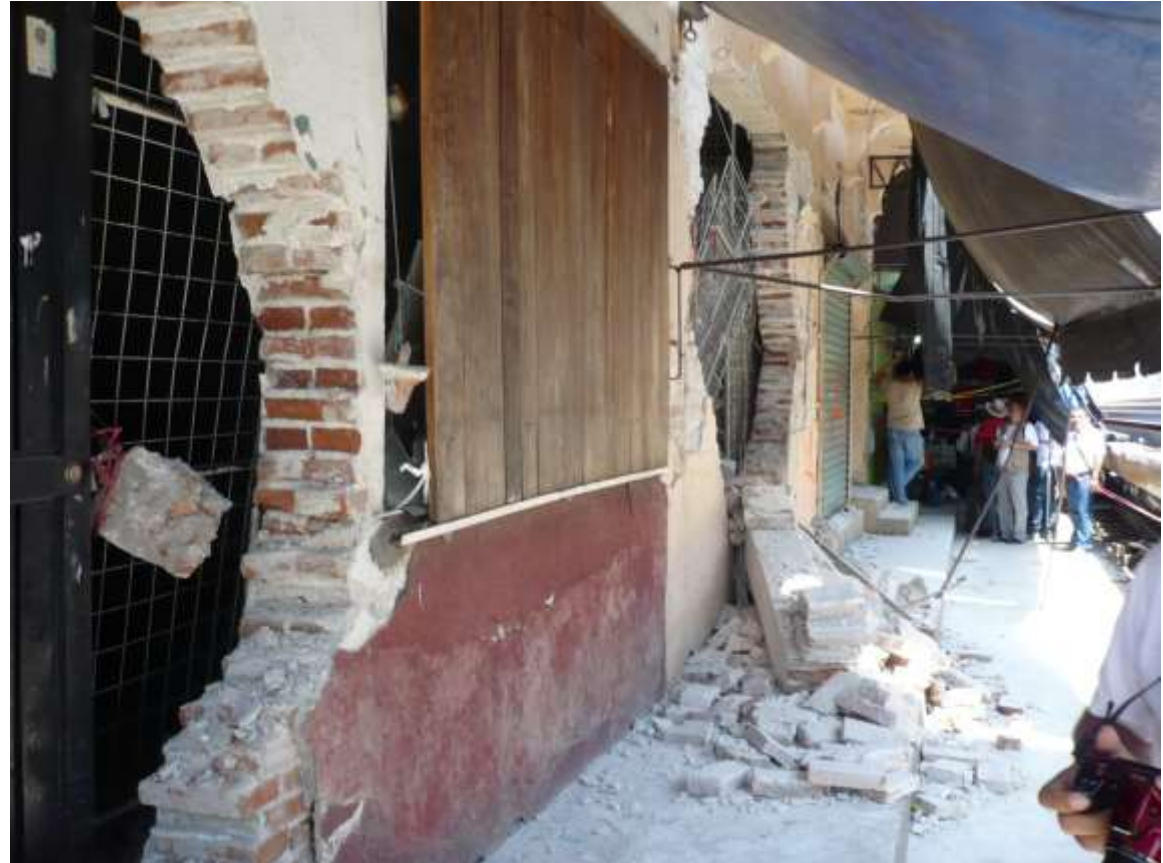
# Daño en muros de mampostería: muros sin confinamiento

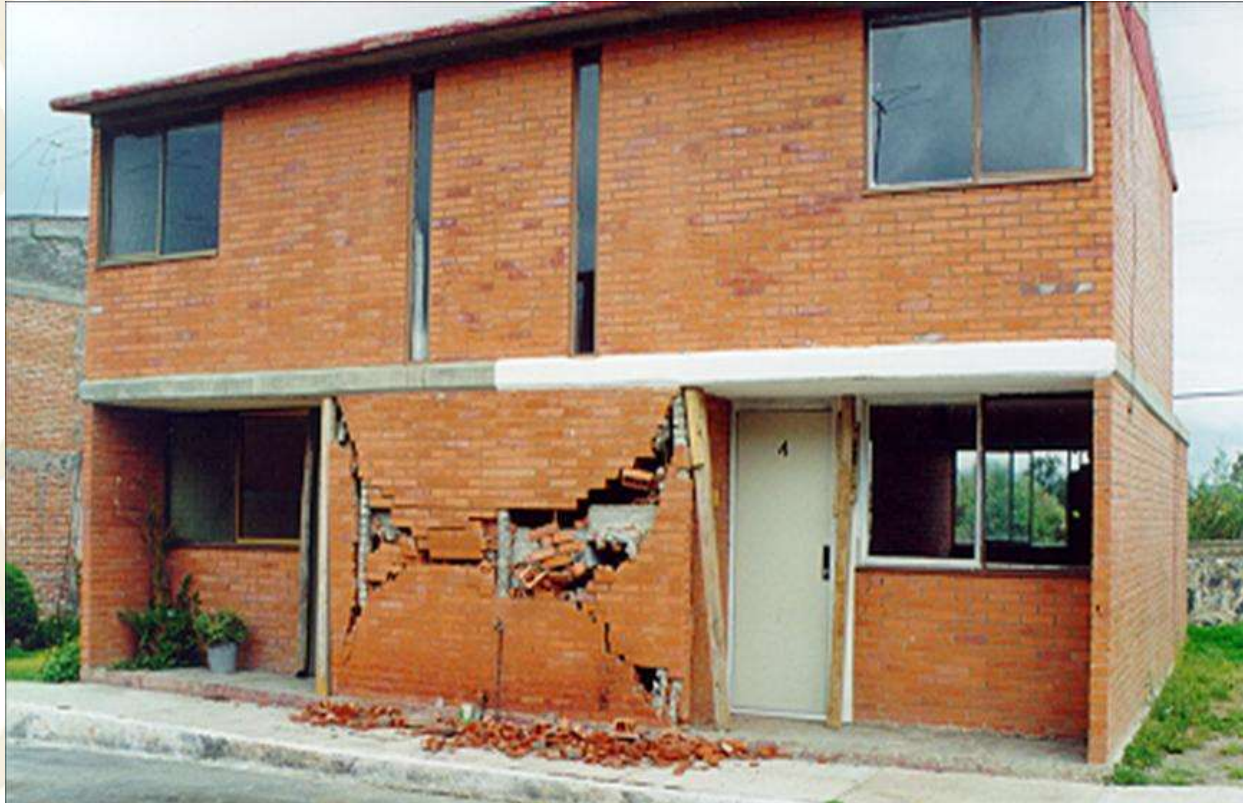
# Daño por cortante en muros de mampostería hueca mal reforzados

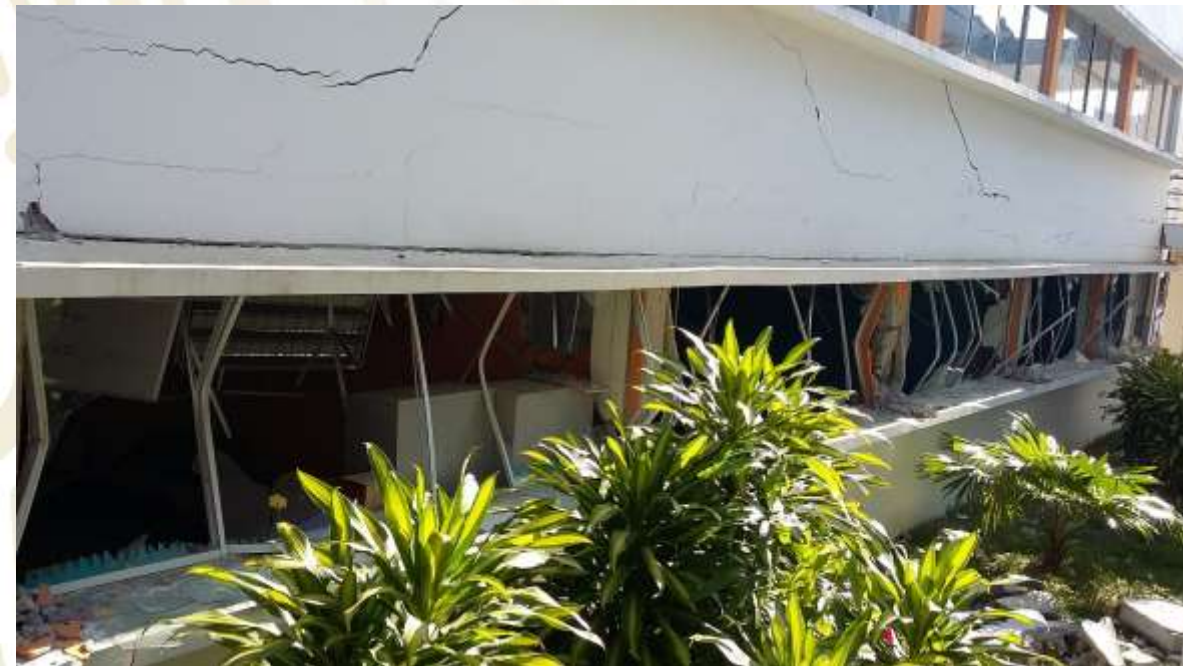
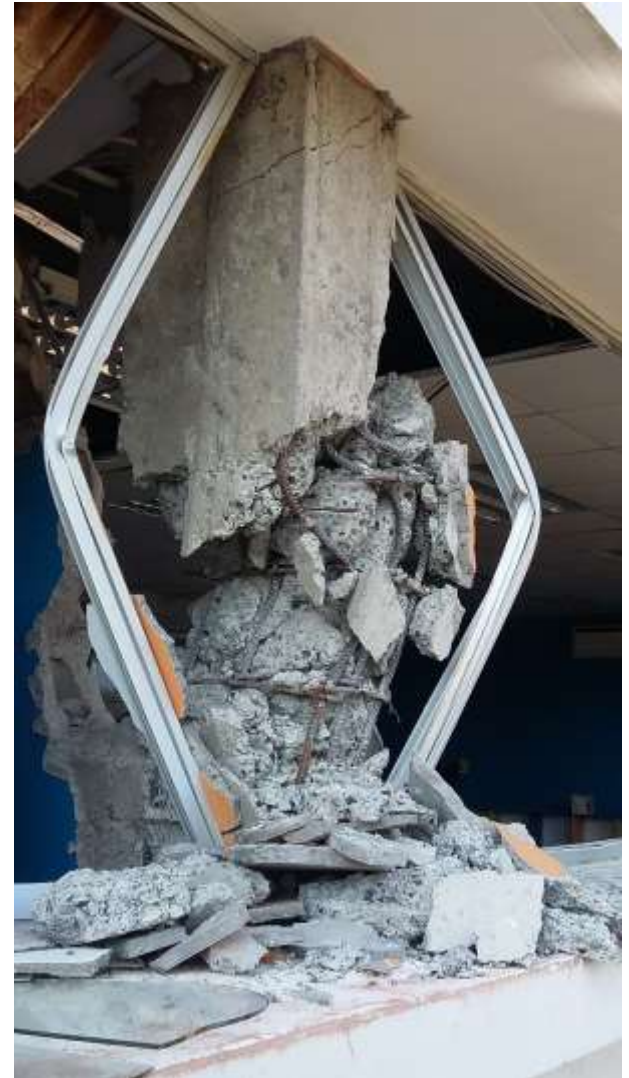
# Daños en edificaciones por sismo: Daños por columna corta

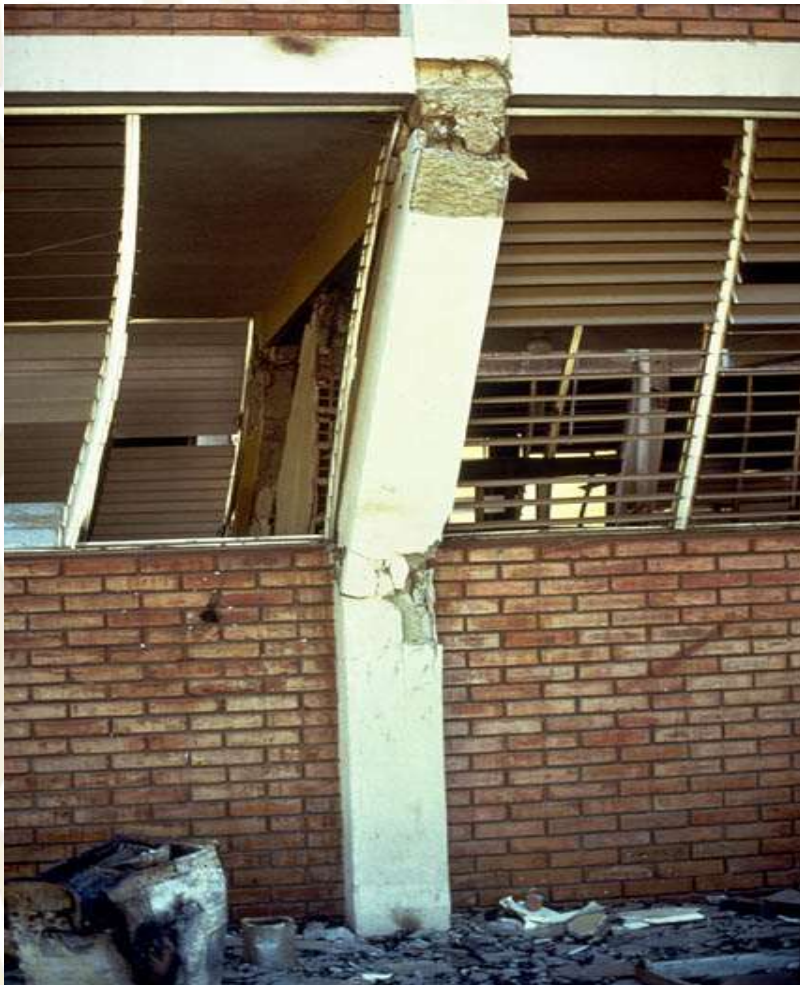
# Daños en edificaciones por sismo: Daños por columna corta

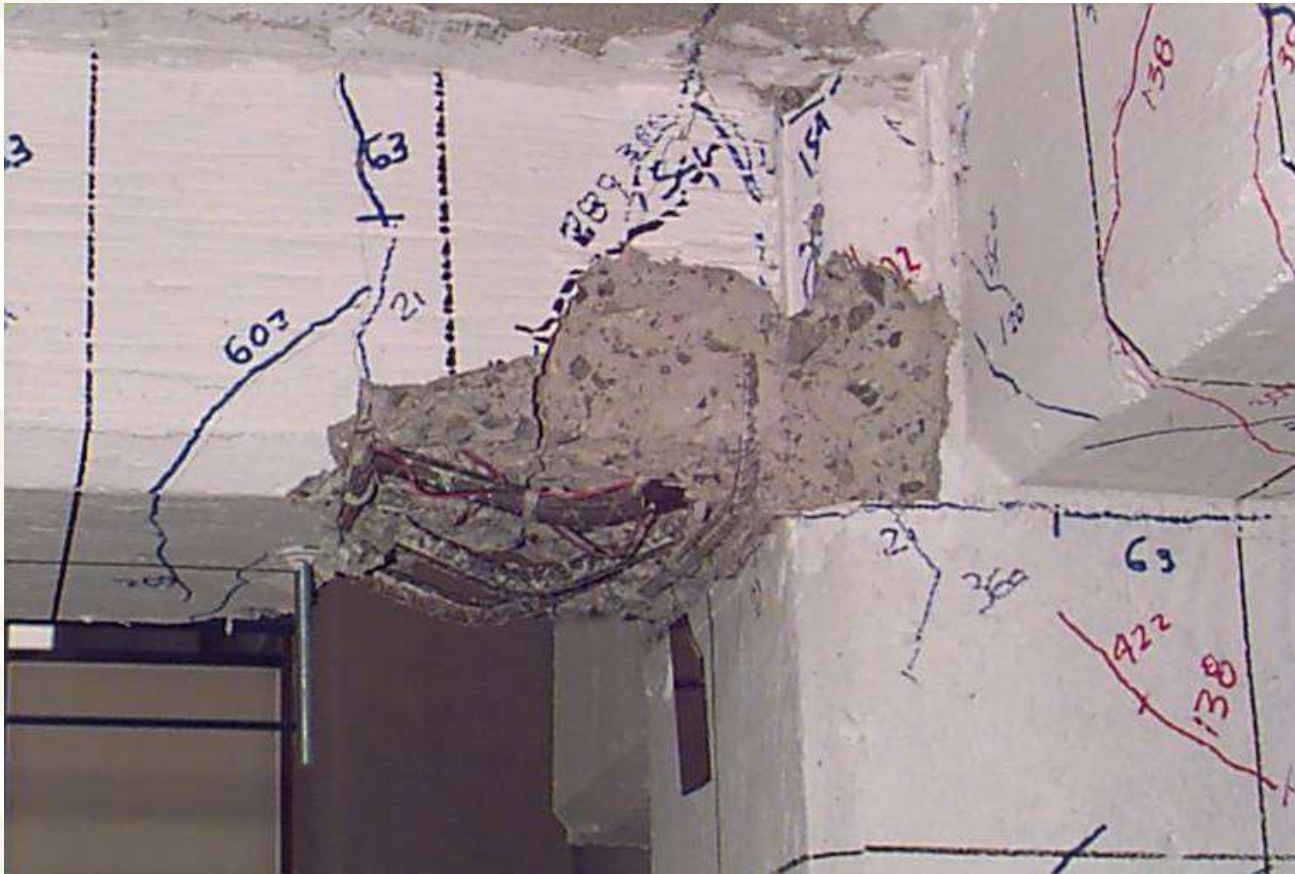
Daño en traveses debido a la formación de articulación plástica por flexión y cortante en sus extremos

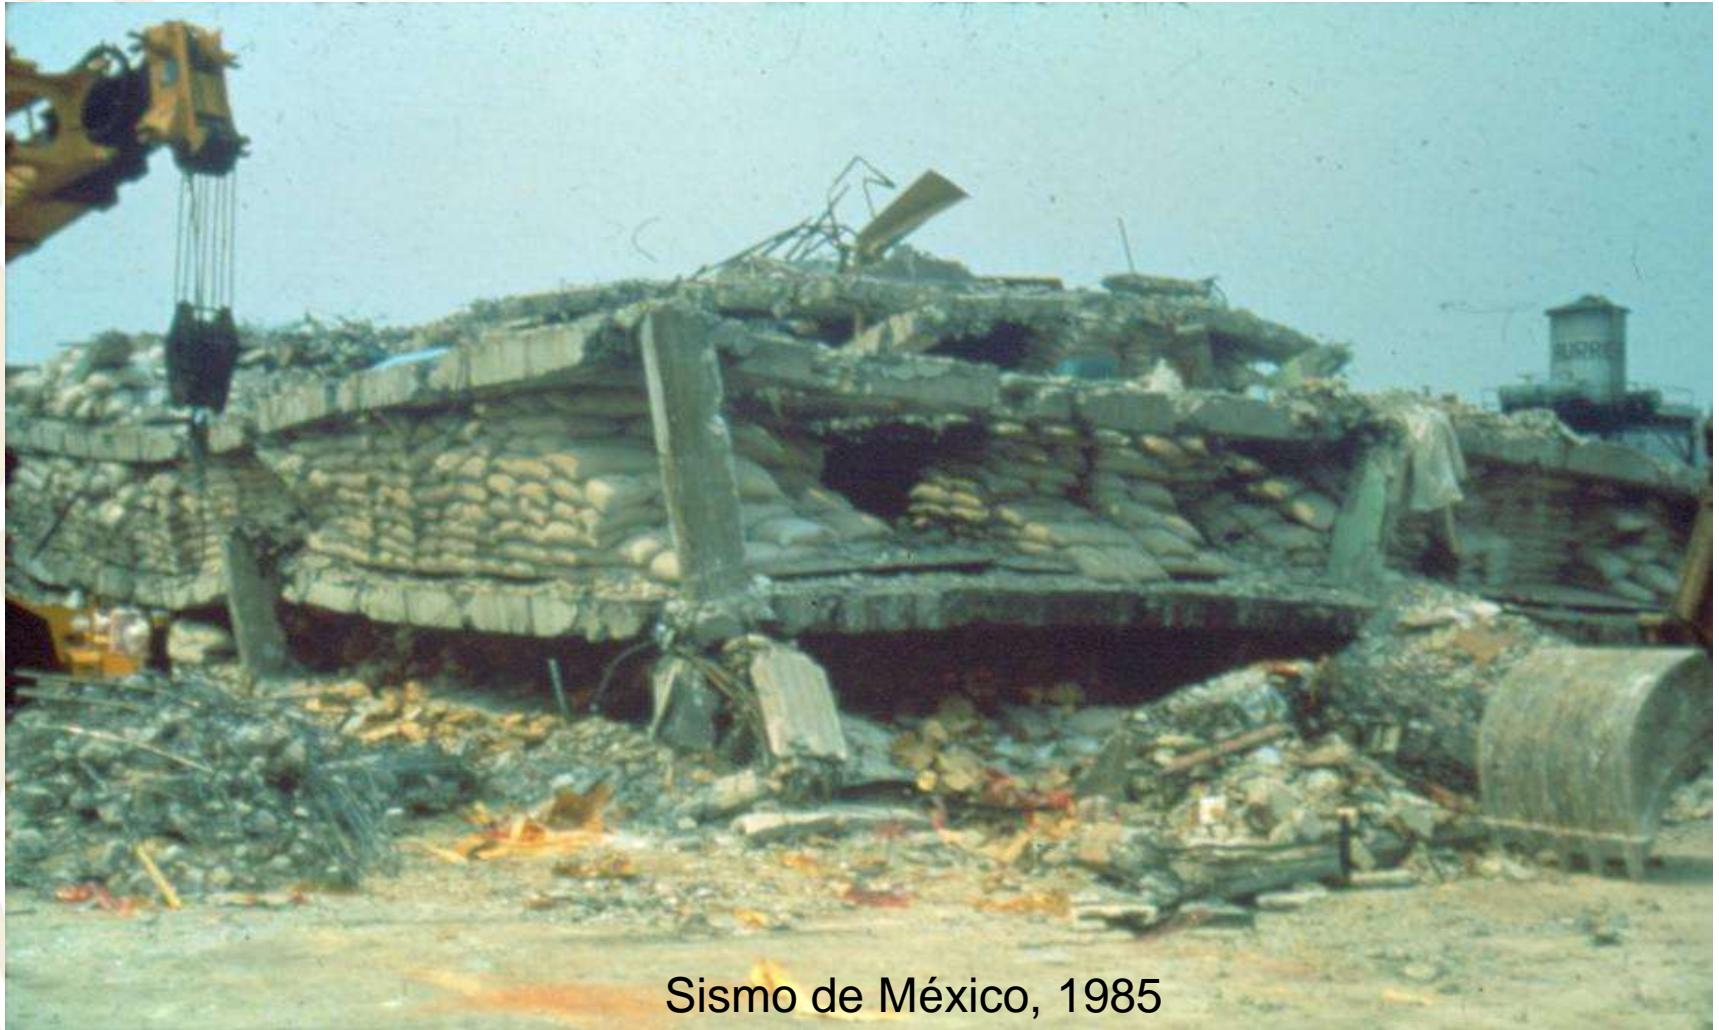
## Daño por mal uso de la edificaciones: Concentración de masas en pisos superiores

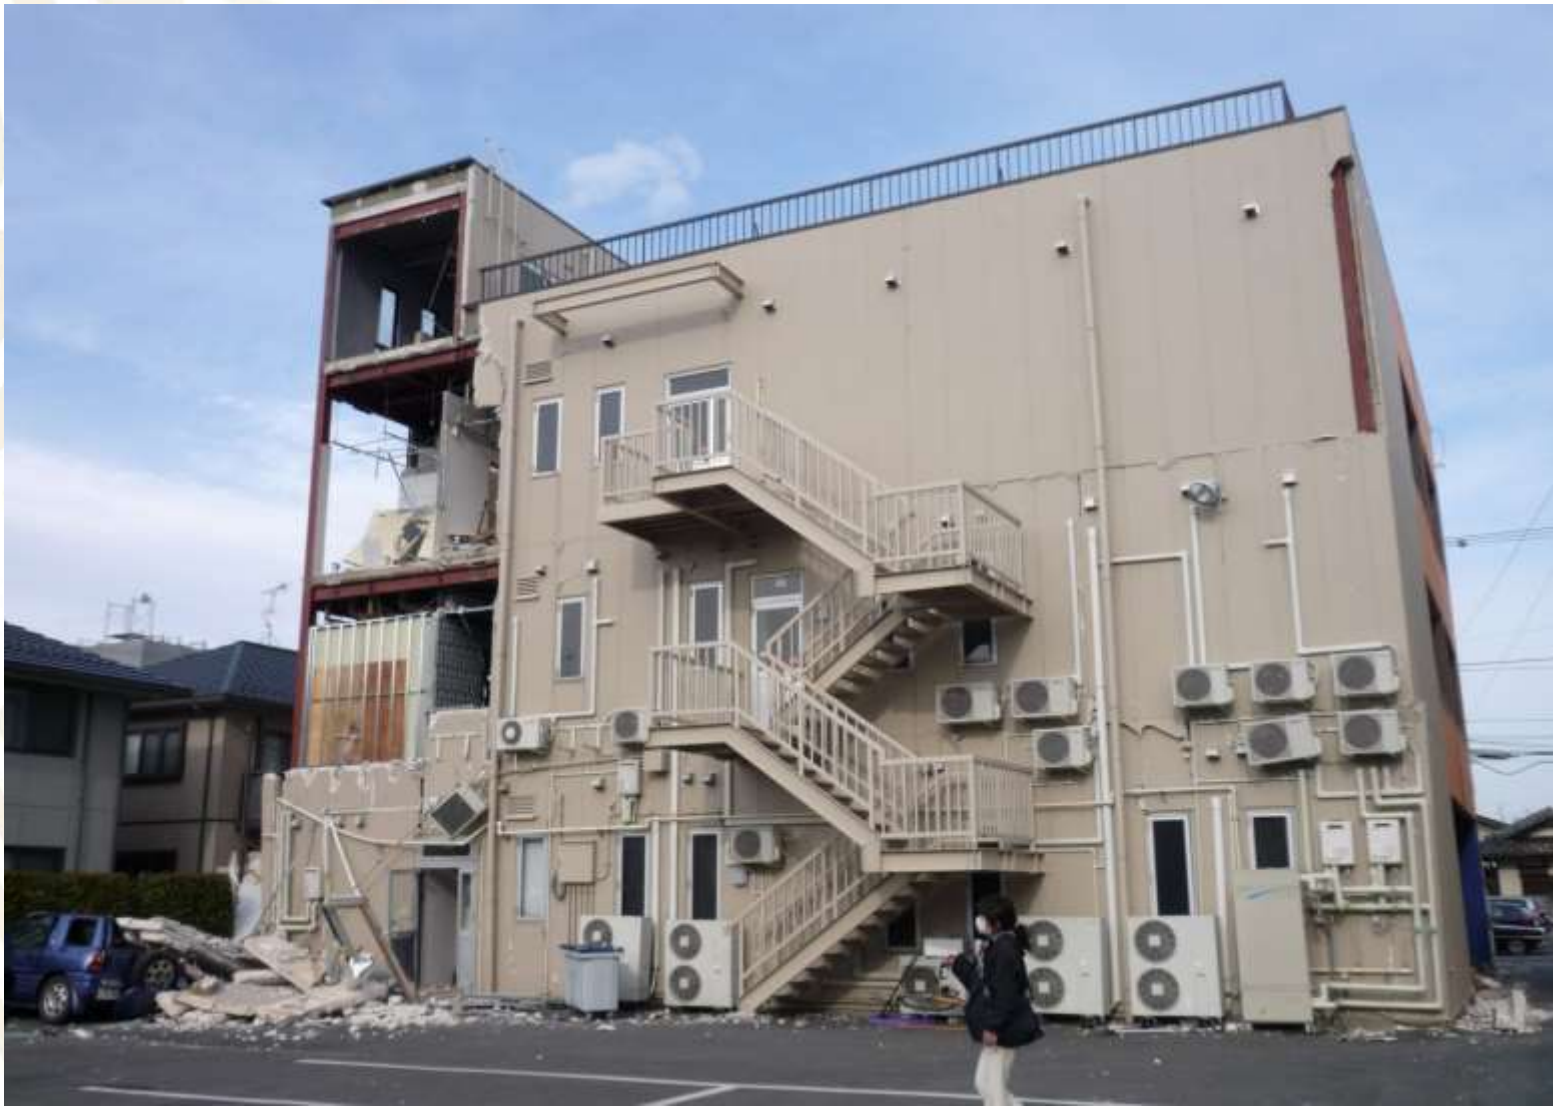
Daño elementos no estructurales:  
Rotura de vidrios en escuela, Jalisco

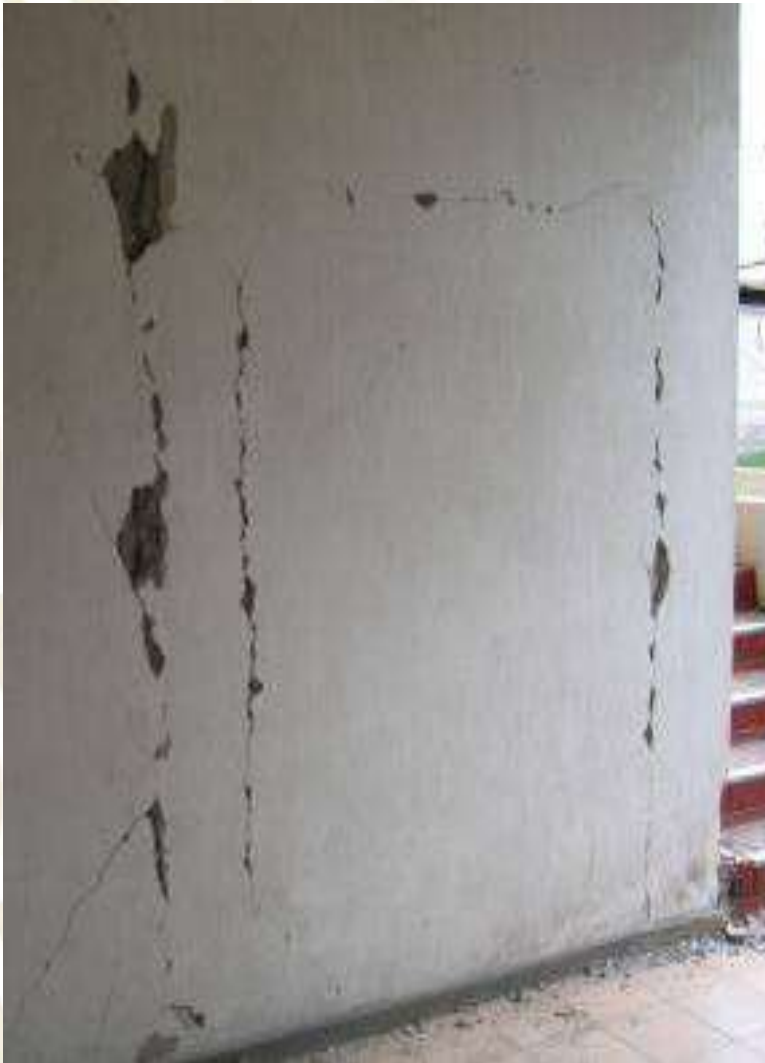
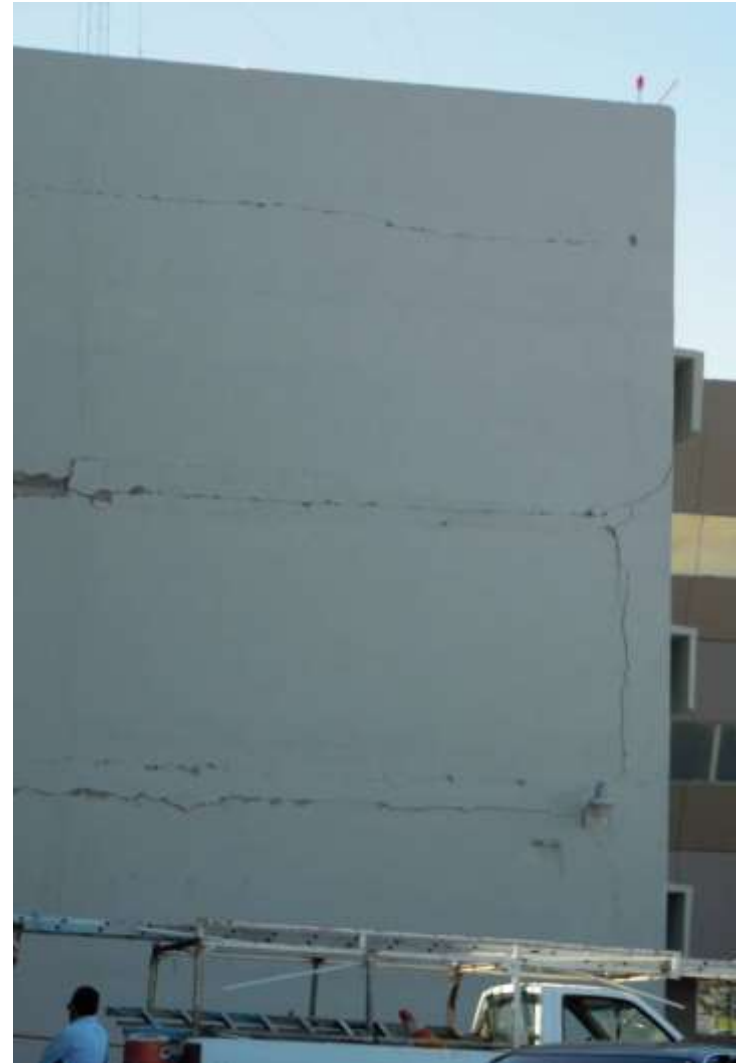
# Grietas en interfaz entre marcos y muros

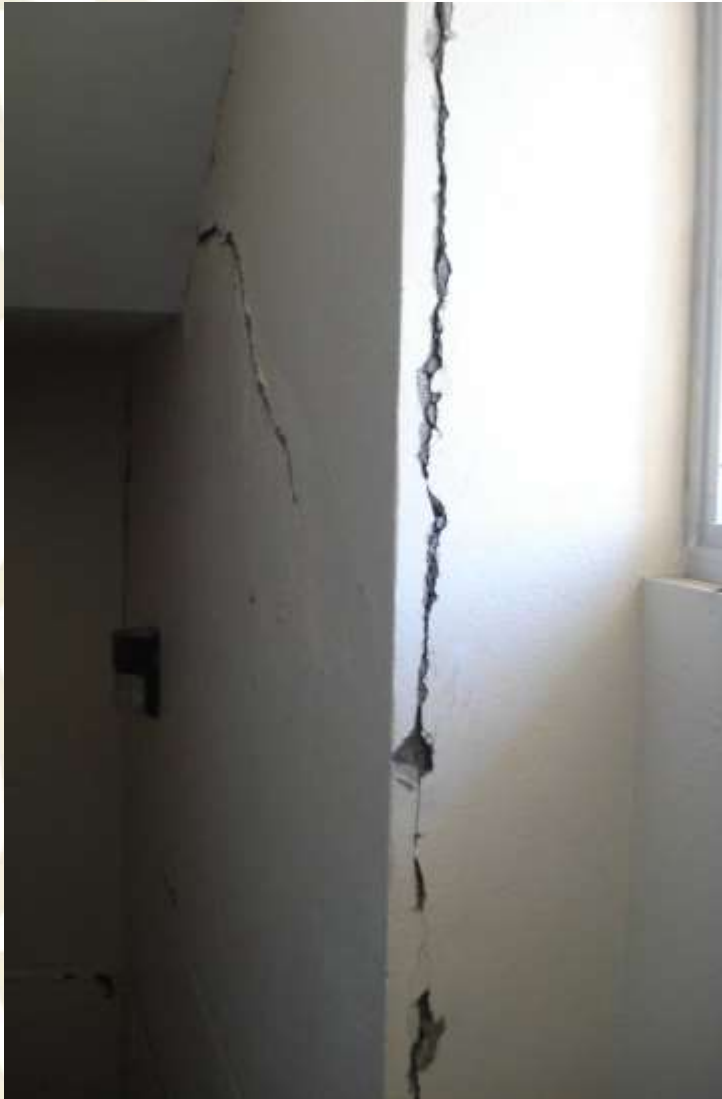
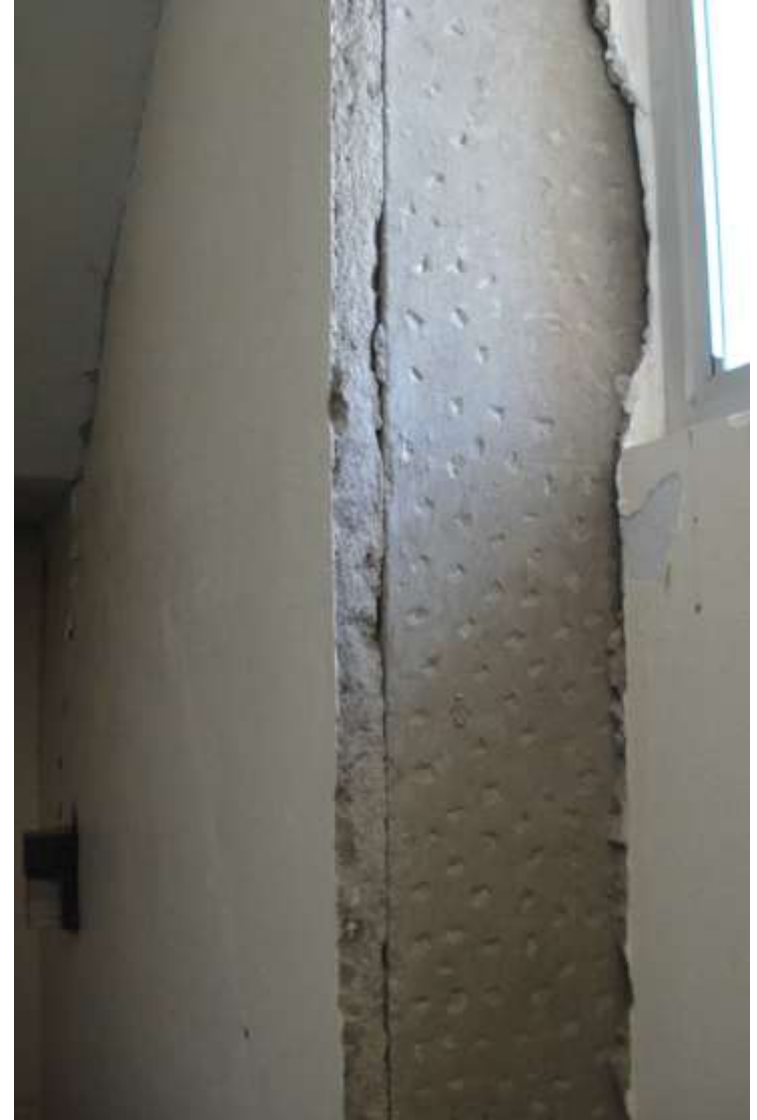
# Grietas en el recubrimiento

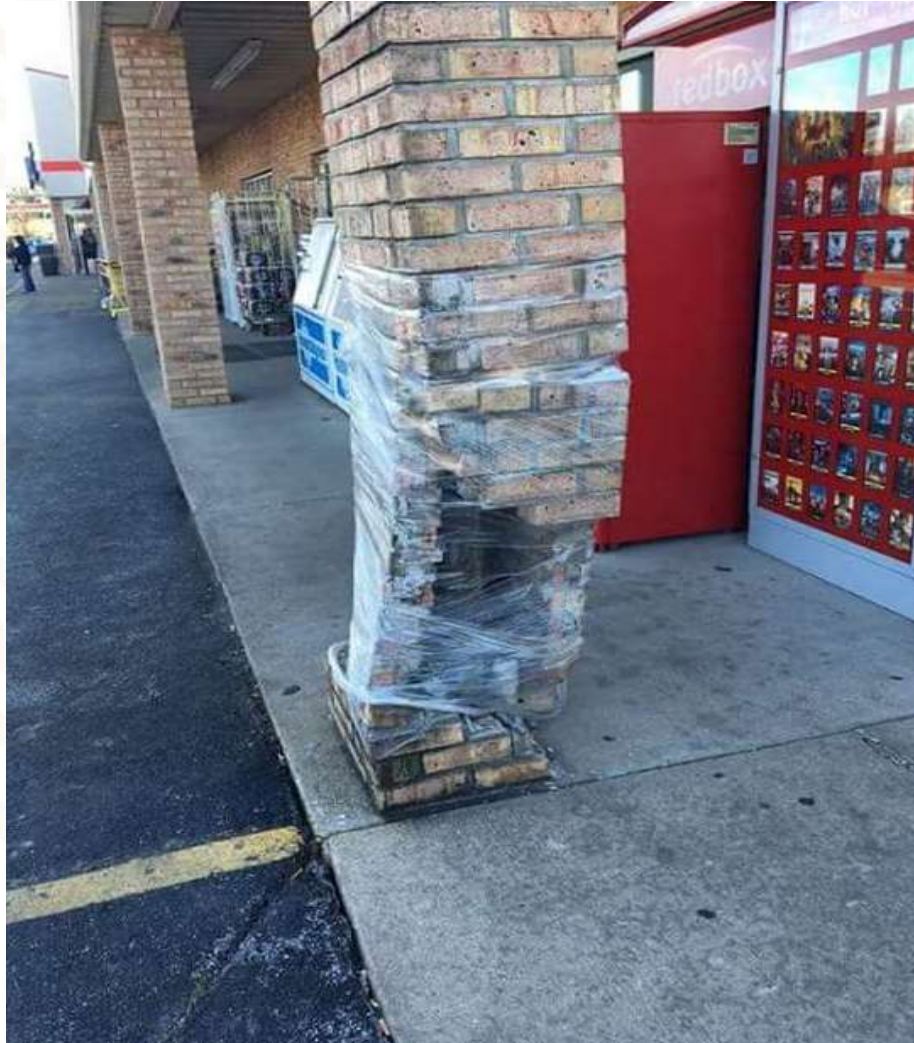
# Daño en el recubrimiento de una columna

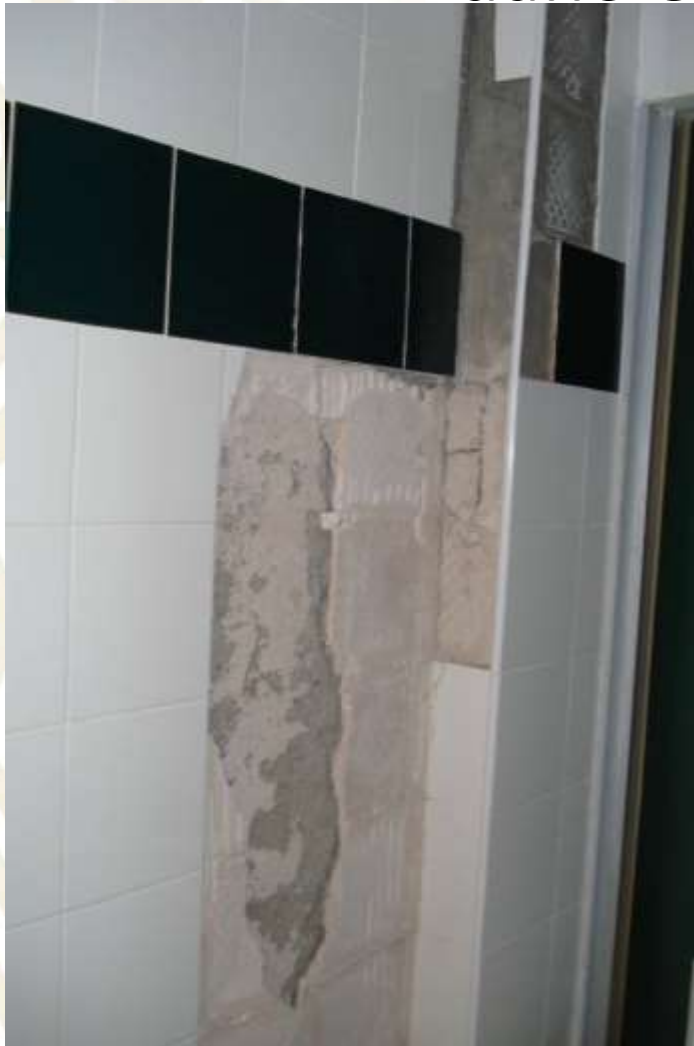
# Caída de recubrimientos de muros y daño en contenidos

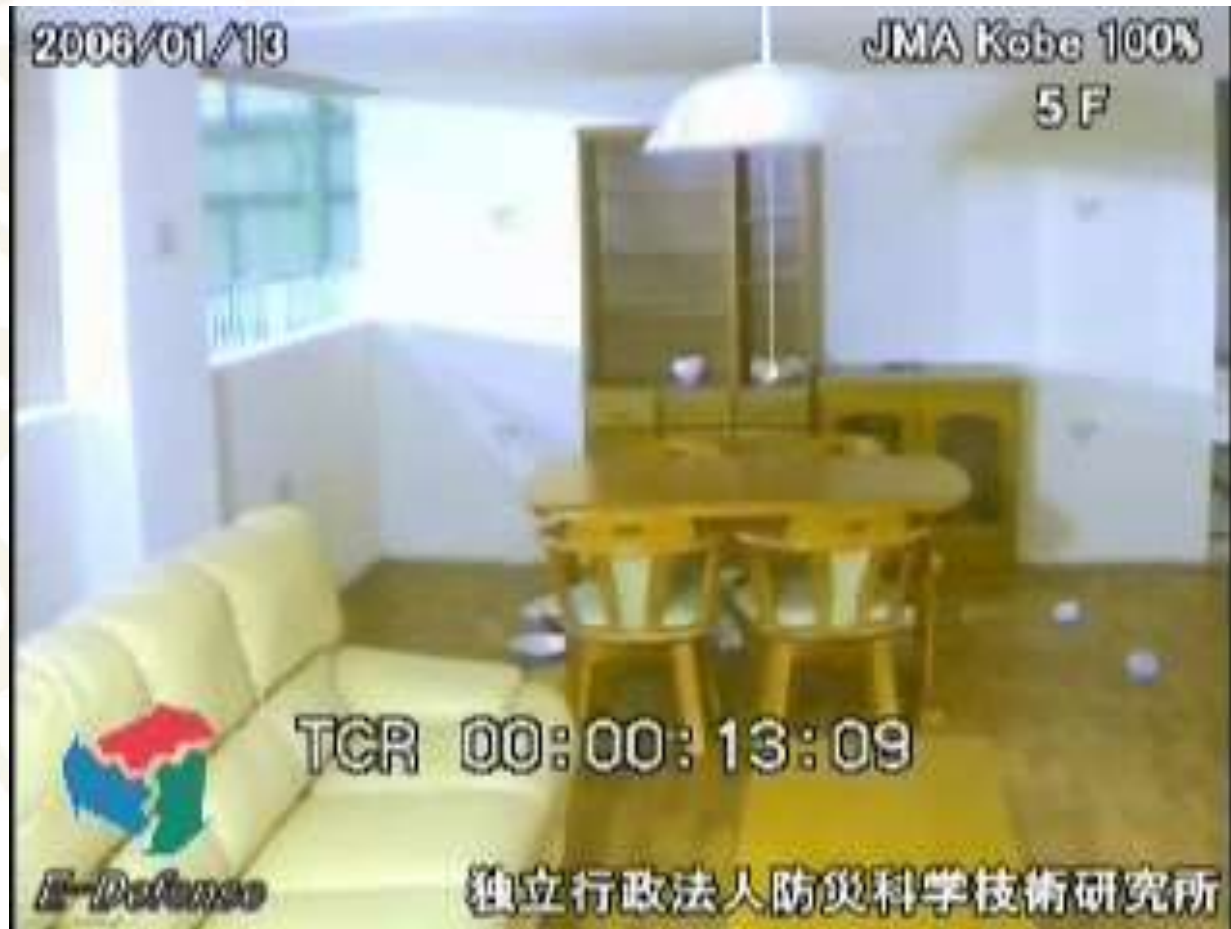
# Prueba de edificio en mesa vibradora

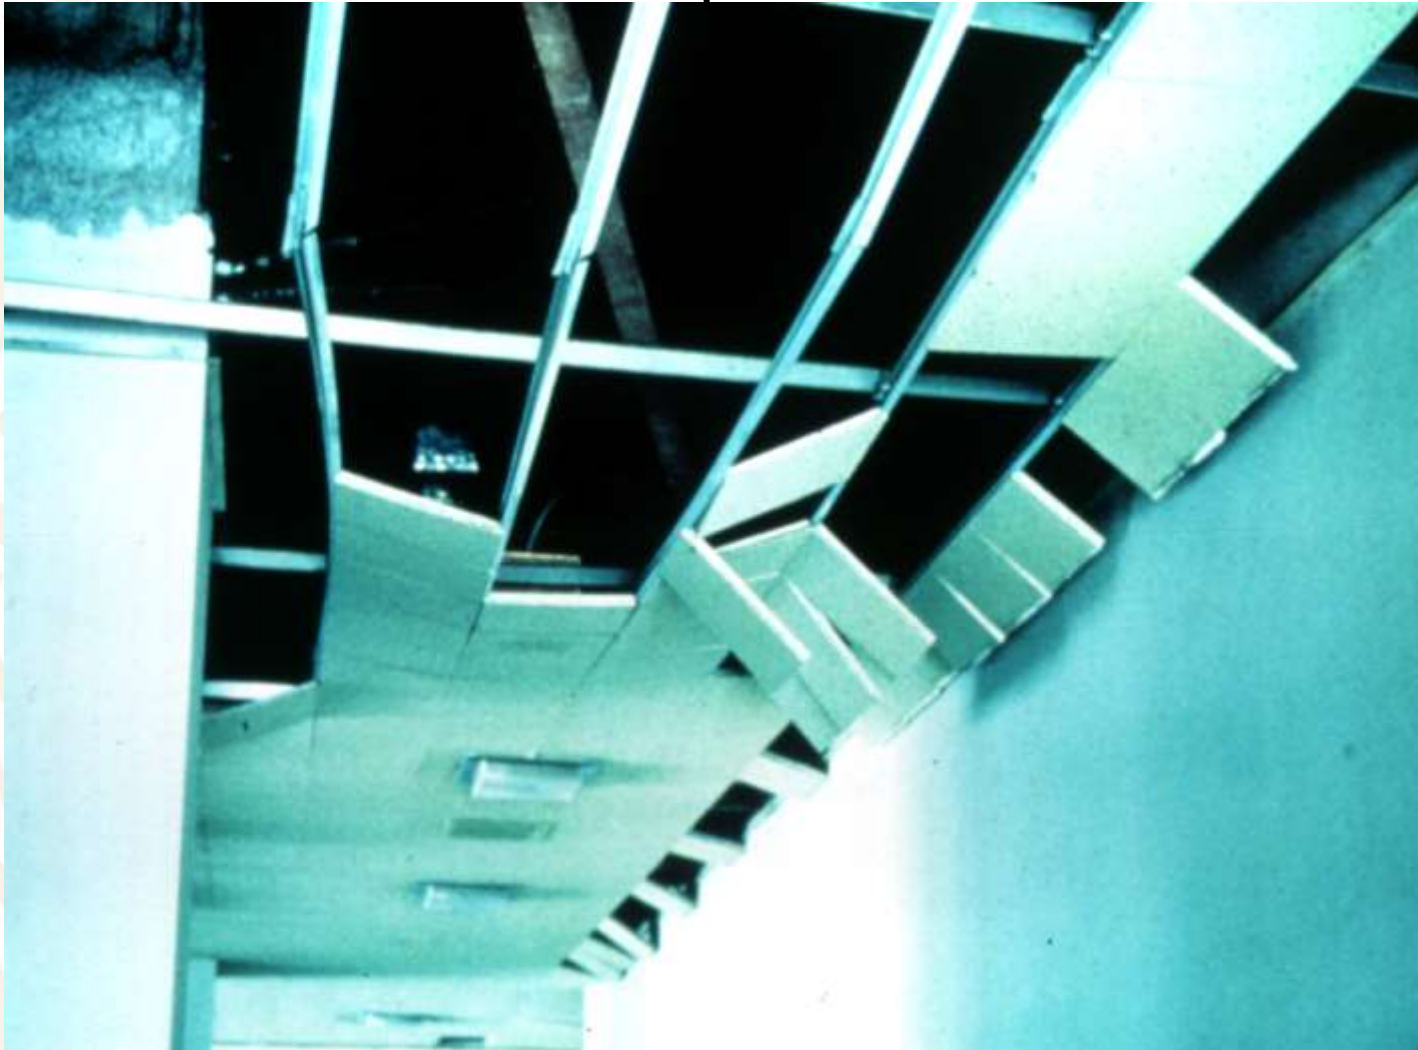
# Daño elementos no estructurales: Caída de plafones

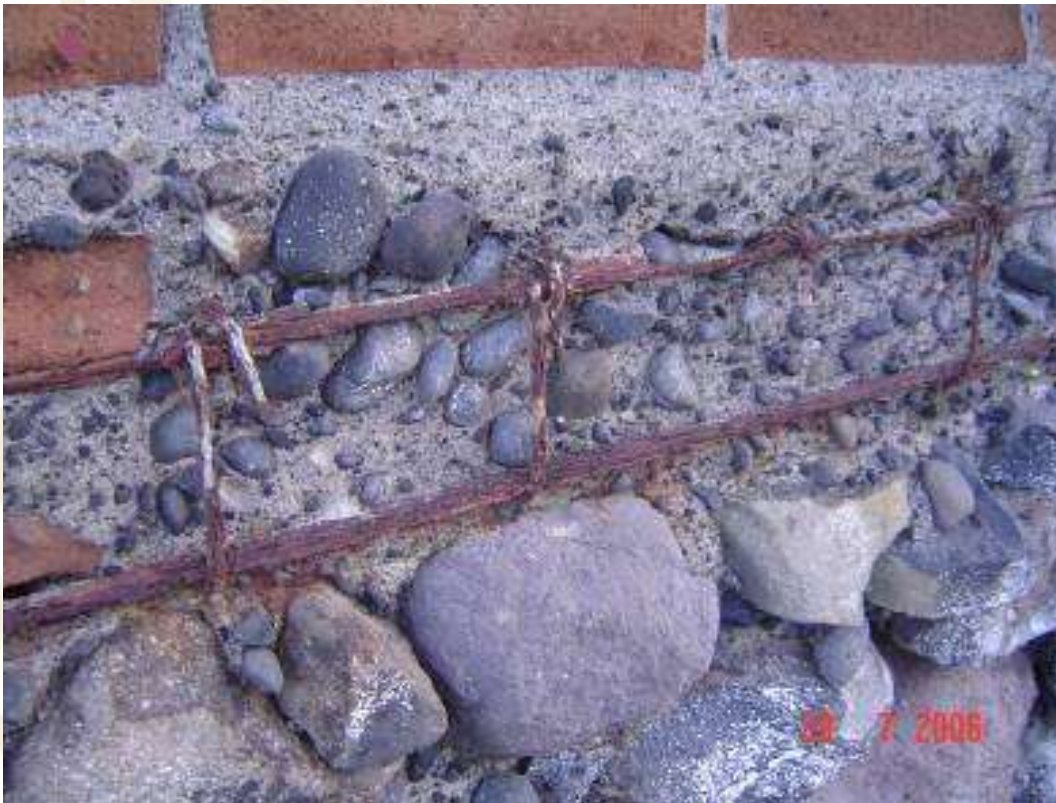
# Corrosión de acero y deterioro de materiales

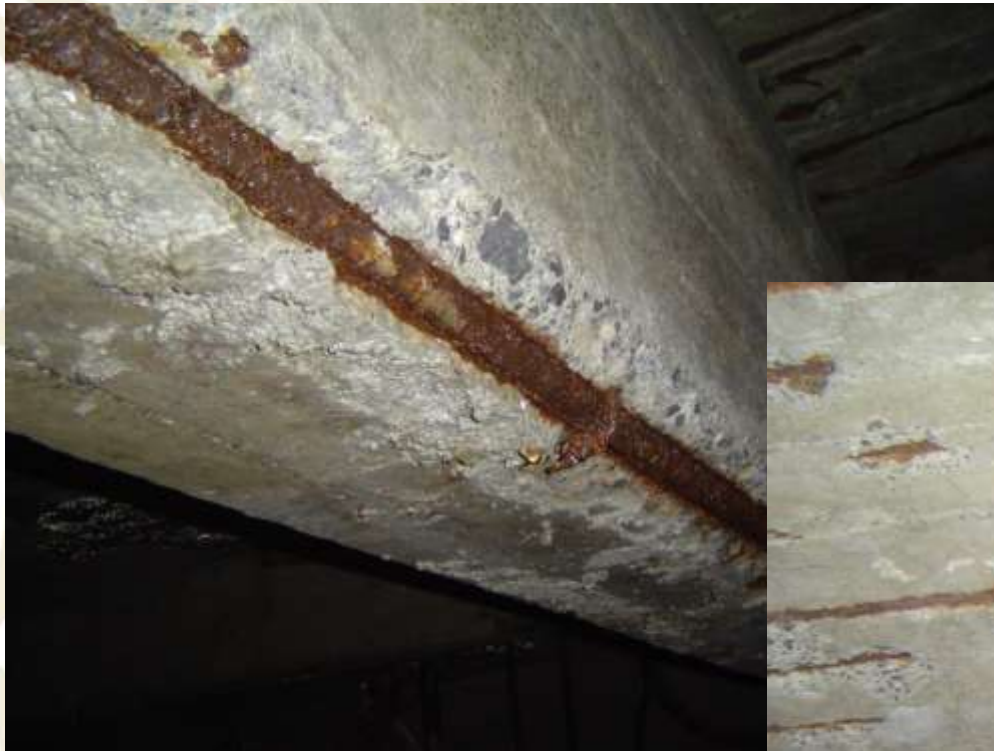
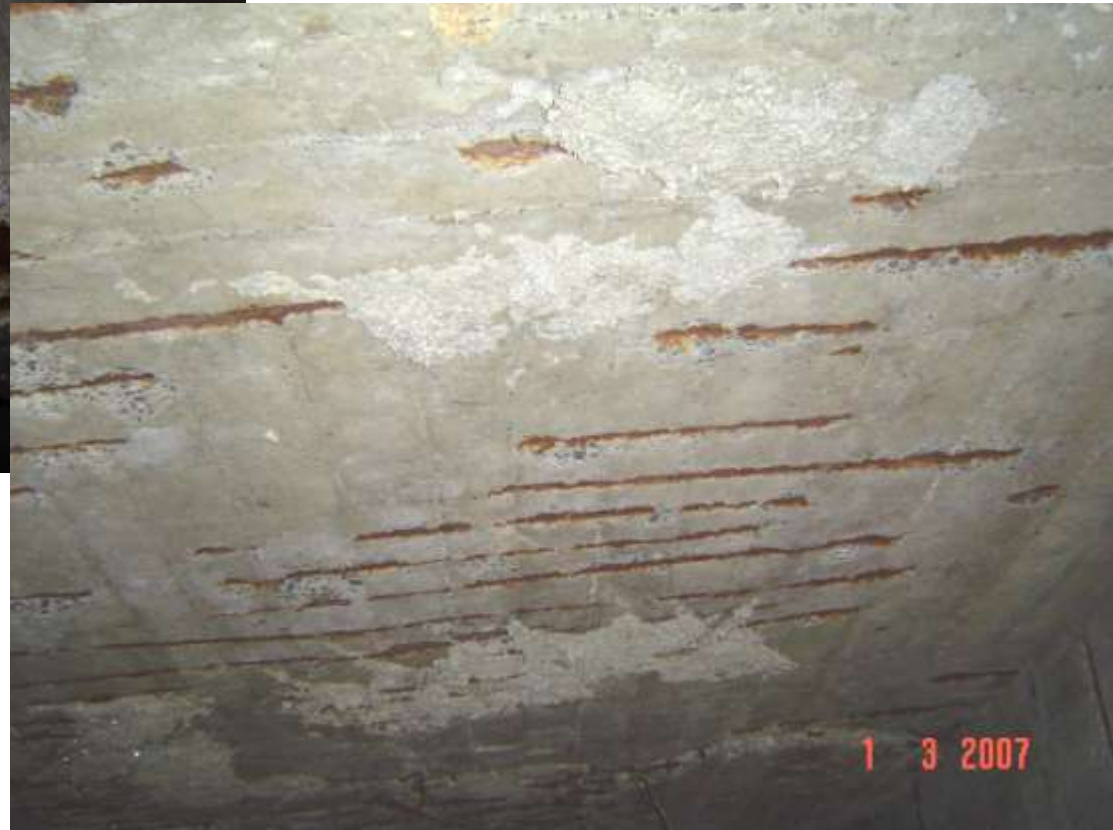
# Corrosión de acero en vigas y losas

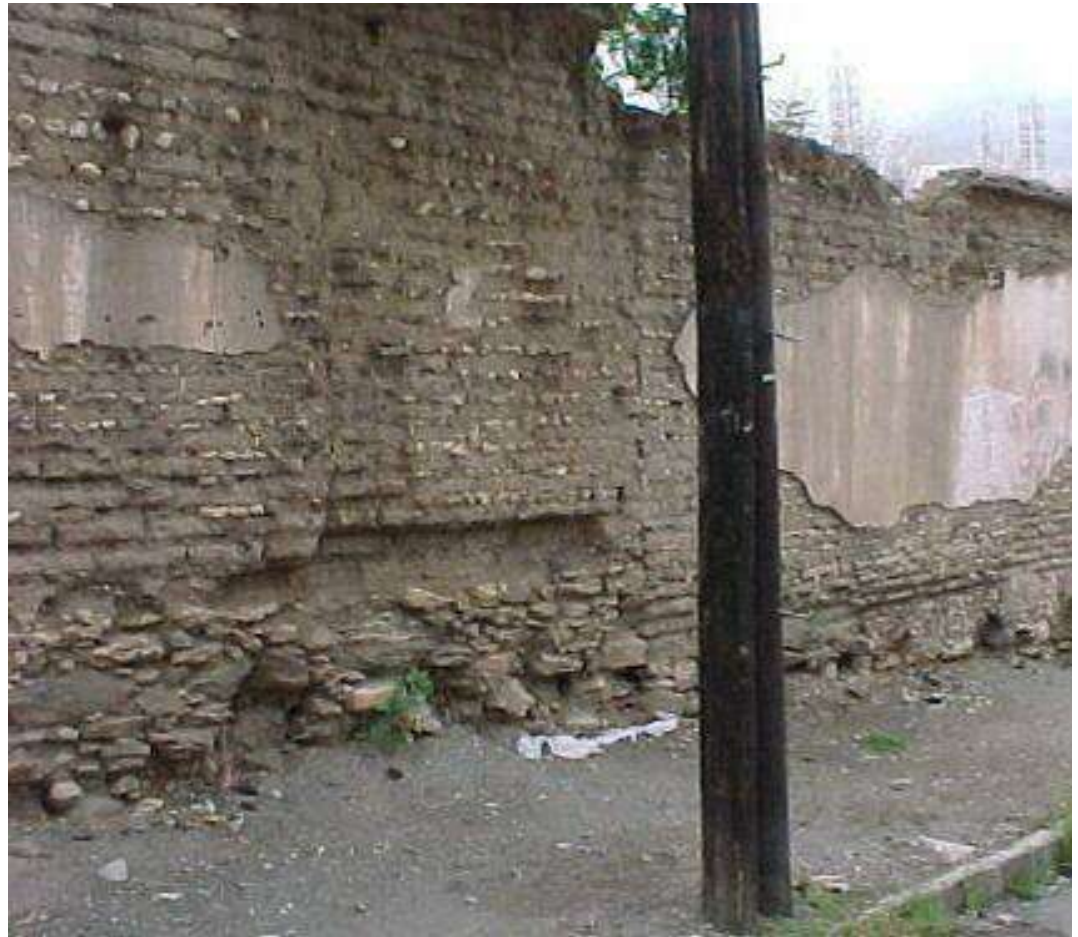
# Degradación del material por su exposición a la intemperie

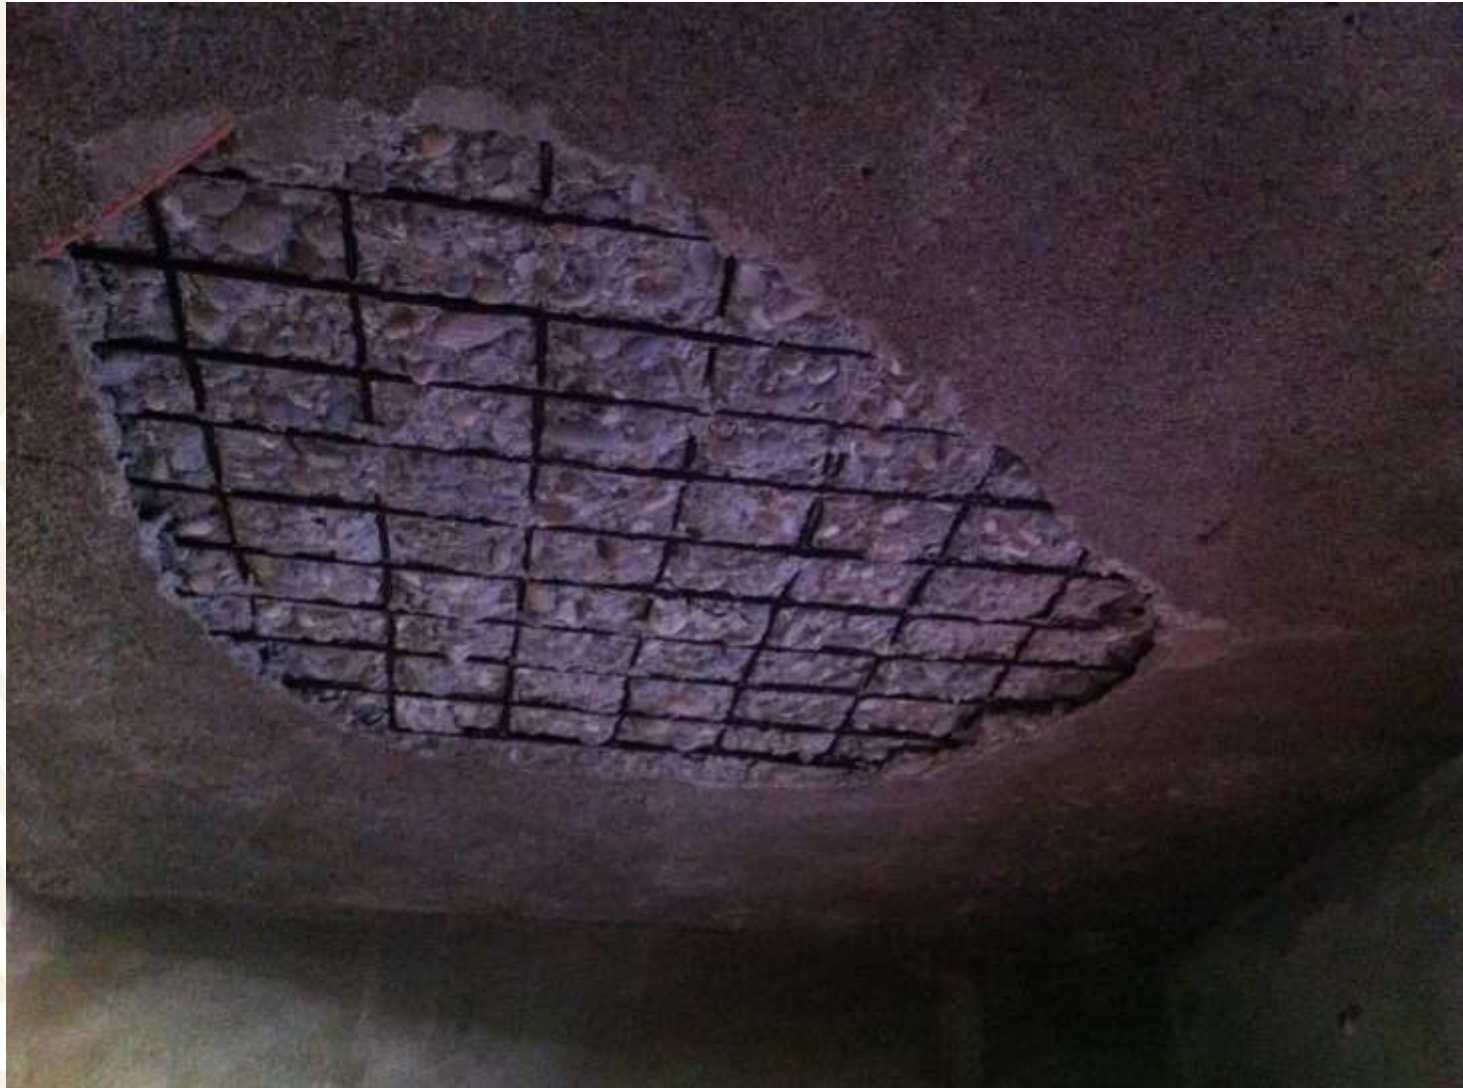
# Mala ejecución de obra y mala calidad de materiales de construcción

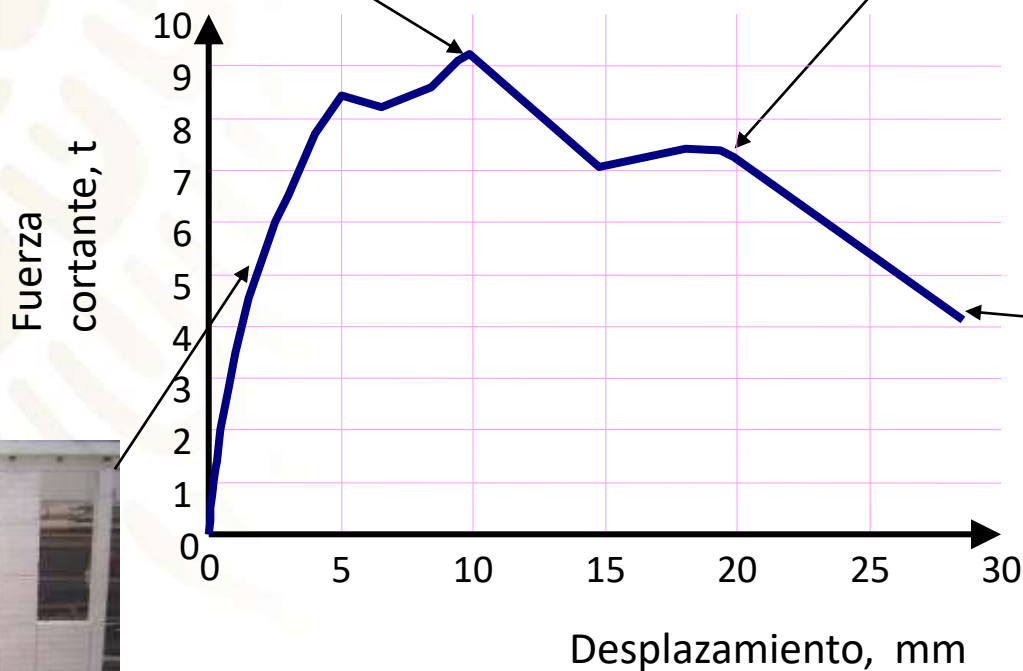
## CORRELACIÓN DAÑO – CAPACIDAD REMANENTE
