DICTAMEN DIAGNÓSTICO AMBIENTAL

Río Sonora

Mayo 2023

SECRETARÍA DE MEDIO AMBIENTE Y RECURSOS NATURALES

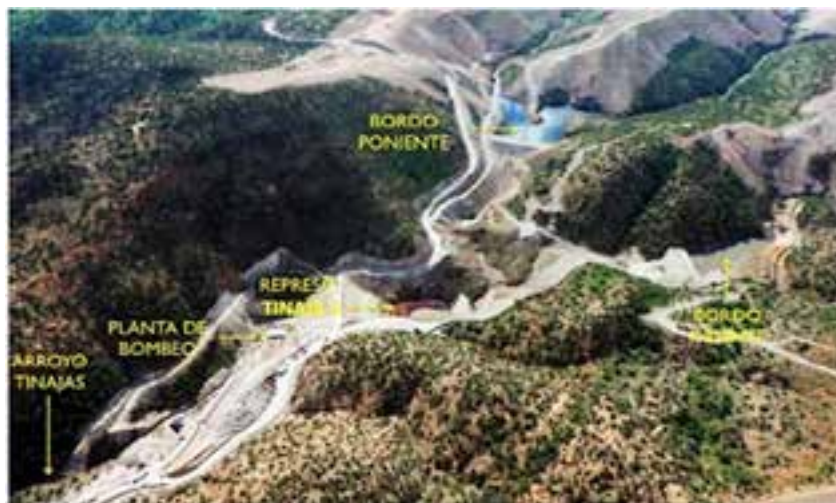
Figura 2. Ubicación de las zonas de trabajo de la Mina Buenavista del Cobre, destaca el sistema de presas Tinajas, en donde ocurrió el derrame de solución acidulada de sulfato de cobre. Fuente: Medina-Rangel, 2019.

El 6 agosto del 2014 se produjo una emergencia ambiental en el periodo de arranque de operación del sistema de lixiviación Tinajas, aproximadamente a las 10:00 h, se detectó un lagrimeo de la solución contenida en el sobre-derrame del represo Poniente, que forma parte del sistema de represas Tinaja 1, debido al aumento de nivel por exceso de agua pluvial y escorrentías provenientes de aguas arriba del represo. El incremento de la presión hidrostática ocasionó la erosión alrededor del tubo, que se encontraba cerrado, y que se ubica en la cortina del represo y que tiene como función desfogar los excedentes hacia el represo Tinajas 1.

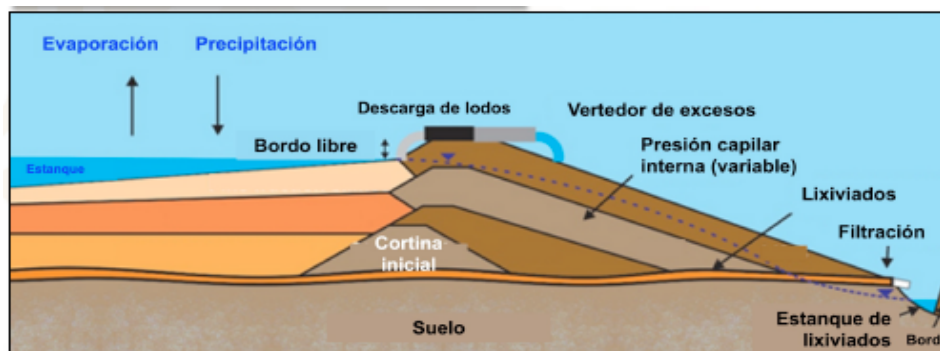
Figura 7. Vista en perfil longitudinal de una presa de jales y sus principales elementos que la componen.

Las presas de jales son cortinas impermeables cuyo propósito es almacenar lodos (fluidos químicos de molinos, agua, roca y suelo) generados en la extracción de minerales.

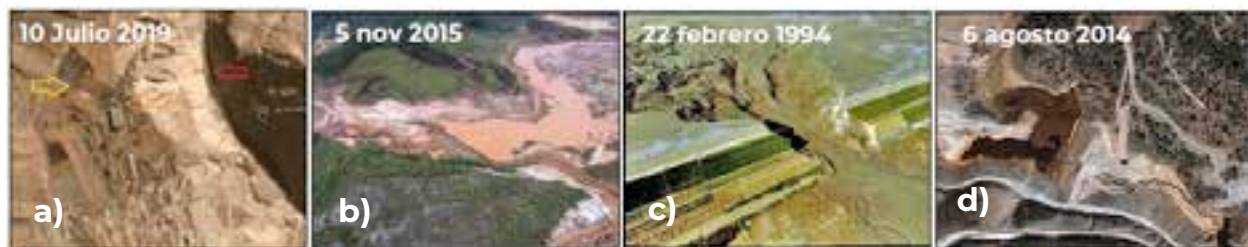
Merriespruit, Sudáfrica (22 de febrero de 1994): con un volumen de jales de 600 km³ para la extracción de oro, la mina se encontraba inactiva y la falla se dio por lluvias extraordinarias. (Ver Figura 8, c).

Cananea, México (6 de agosto del 2014): el volumen de jales almacenado era de 40 km³ para la extracción de cobre y plata, la contaminación se trasladó 450 km río abajo hasta la presa El Molinito. (Ver Figura 8, d).

Figura 8. Casos internacionales de desastres por fallas en presas de jales.

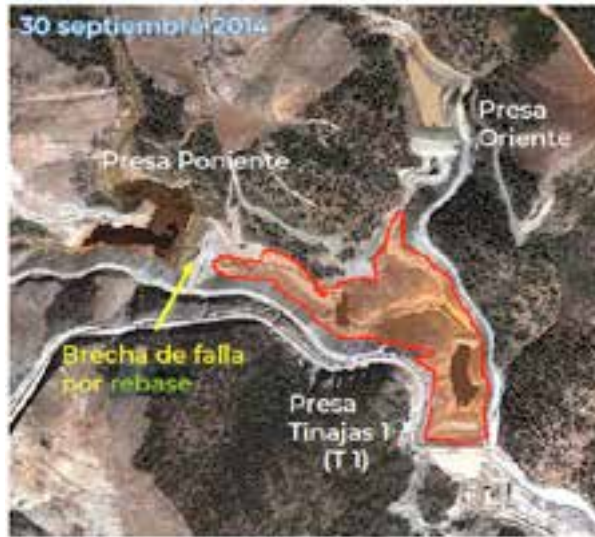
Figura 9. Imagen satelital del estado del sistema de lixiviación Las Tinajas el 30 de septiembre del 2014 (una vez ocurrido el evento).

fuyen hacia la presa Tinajas 1 (T1), (ver Figura 9). Estos se contienen hasta que el agua drena por un tubo diseñado para la conducción de lixivios hacia aguas abajo de la cortina, para su posterior bombeo y conducción hacia otro represo, cabe señalar, que dicho sistema de bombeo estaba inoperante por lo que las estructuras de control para la descarga río abajo estaban abiertas.

Lo anterior, se concluyó entonces, produjo el derrame de 40,000 m³ originado por un evento de precipitación intensa en conjunto con la falta de operación del sistema de bombeo en el represo Tinajas 1 (T1).

De esta manera, la narrativa oficial establece un rebase de las condiciones hidrológicas de diseño en la Presa Poniente del sistema Tinajas 1 (Ver Figura 9). Sin embargo, a través del uso de información climática histórica e imágenes de satélite, fue posible hacer el seguimiento a la construcción y falla de este sistema de presas.

Tal y como se aprecia en la Figura 9, existió un derrame en la presa Poniente debido a la precipitación y escurrimiento sobre la cuenca alta, además, a través de la imagen satelital es posible corroborar que la presa Tinajas 1 estuvo en riesgo de ser rebasada (ver mancha naranja dentro del embalse). Lo que originó que se abriera la obra de desfogue permitiendo la salida de los 40,000 m³ lixiviados hacia río abajo.

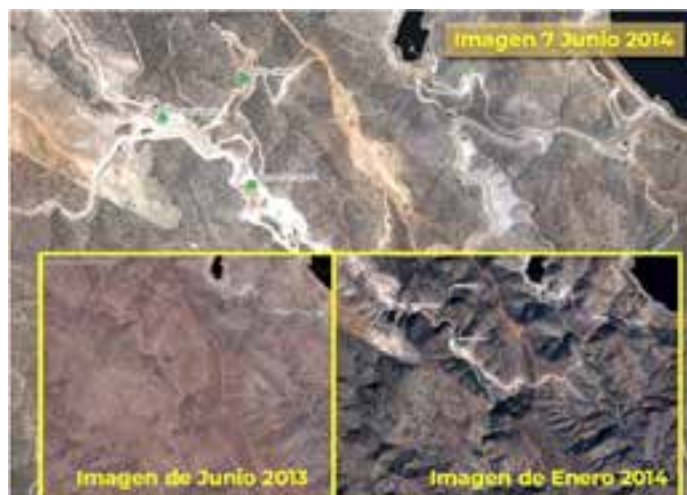
Figura 10. Imágenes satelitales de junio del 2013, enero del 2014 y junio del 2014.

La revisión de las imágenes de satélite en cronología permitió identificar que en junio del 2013 dentro de

la zona del derrame donde está el sistema Tinajas 1, no se encontraba ninguna infraestructura construida. Sin embargo, en las imágenes correspondientes a enero 2014 y junio 2014, se aprecia la construcción del sistema de repesos para el manejo de lixiviados. De esta manera, en enero del 2014 se tienen las presas Tinajas 1 y Poniente en construcción. Para junio del 2014 la presa Oriente está en construcción mientras que las presas Tinajas 1 y Poniente se encuentran terminadas con sus respectivas obras de desfogue. Cabe señalar que para esa fecha los embalses se encuentran vacíos, por lo que se infiere que no han operado, tal como se aprecia en la Figura 10.

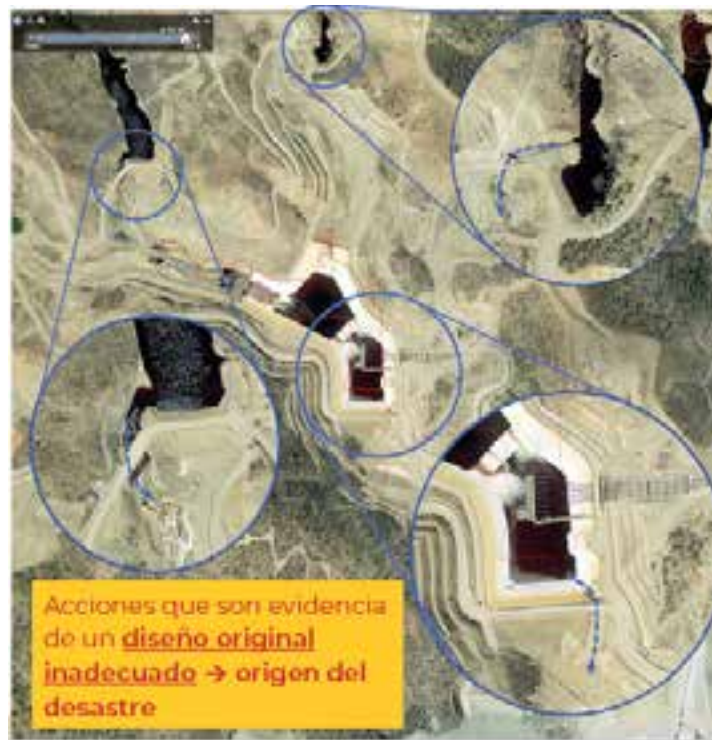
Se crearon dos bordos intermedios al interior del vaso, para segmentarlo y darle estabilidad al flujo en la zona de bombeo.

Figura 12. Imagen satelital de abril del 2018 con la reingeniería del sistema Tinajas 1.

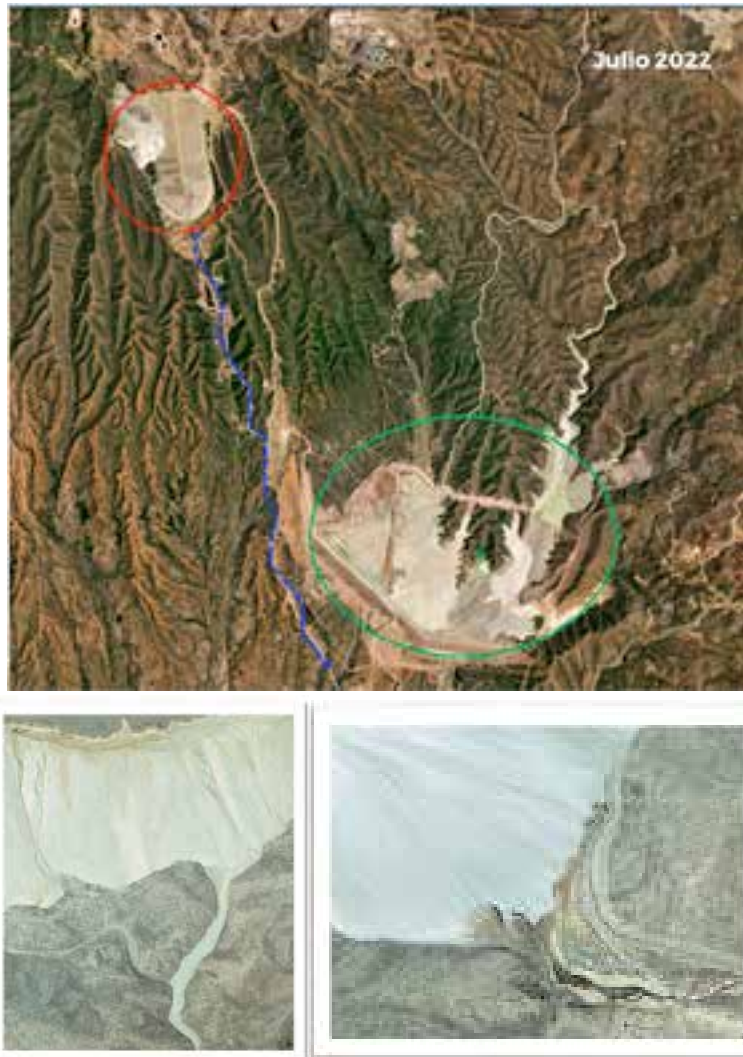
Figura 13. Evolución del paisaje con la construcción de mega presas de jales.

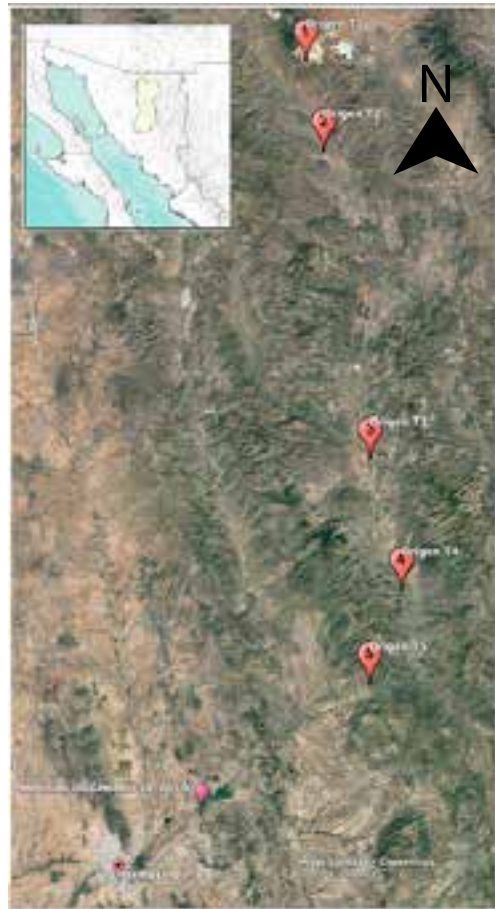
Figura 14. Localización de las 5 zonas de atención.

SEMARNAT y la empresa minera definieron 5 zonas de atención (Figura 14), del origen del derrame y hasta la presa El Molinito, 450 km aguas abajo. Se muestreó bajo la NOM147 identificando 4 compuestos de la NOM (As, Cd, Ni y Pb) presentes en la solución derramada y 6 contaminantes no normados también con presencia de Al, Cu, Cr, Fe, Mn y Zn. En la zona 1 se encontró As (6) y Fe (17), zona 2: As (26), Va (9) y Fe (257), zona 3: As (19), Va (13) y Fe (189), zona 4: As (2) y Fe (57) con programa de monitoreo a 3 años, zona 5: As (6), Va (6) y Fe (54)

con programa de monitoreo a 3 años. La COFEPRIS dictaminó que el riesgo era aceptable. La empresa minera solamente realizó acciones en la zona 1.

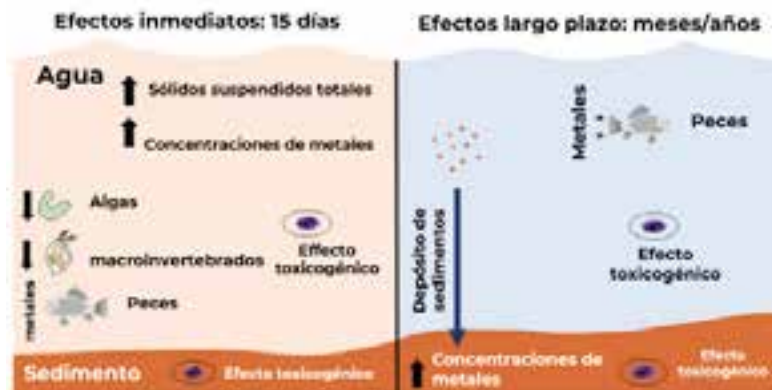
Mientras que el panel derecho, ilustra el estado actual del río, registrado durante el muestreo realizado en 2022, y donde por la naturaleza de los efectos de largo plazo, no se detecta a simple vista este daño. Para determinar las condiciones de contaminación en el río Sonora, este estudio consideró 2 campañas de campo a lo largo del cauce iniciando en la parte alta de la cuenca en un punto cercano a la mina de Buenavista del Cobre y llegando hasta la presa el Molinito, ubicada aguas abajo en la cuenca y que es fuente de abastecimiento de agua potable para la ciudad de Hermosillo, Sonora.

Figura 15. Gráficos de efectos inmediatos y a largo plazo de la contaminación en cuerpos de agua.

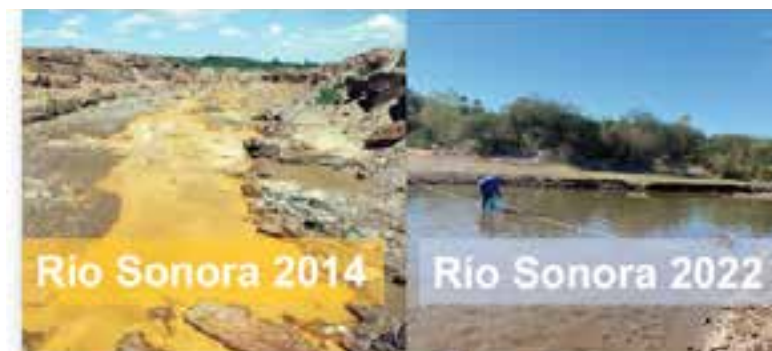
Figura 16. Fotografías de efectos inmediatos y a largo plazo de la contaminación en cuerpos de agua.

Sin embargo, una parte importante de los contaminantes vertidos en el derrame, se depositarán en los sedimentos del río, y se bioacumularán en los tejidos de los peces y la vida acuática. Tal y como se presenta en las fotografías del Río Sonora en la Figura 16, donde la imagen del panel izquierdo muestra las afectaciones evidentes a la calidad del agua, unos días después del derrame de 2014.

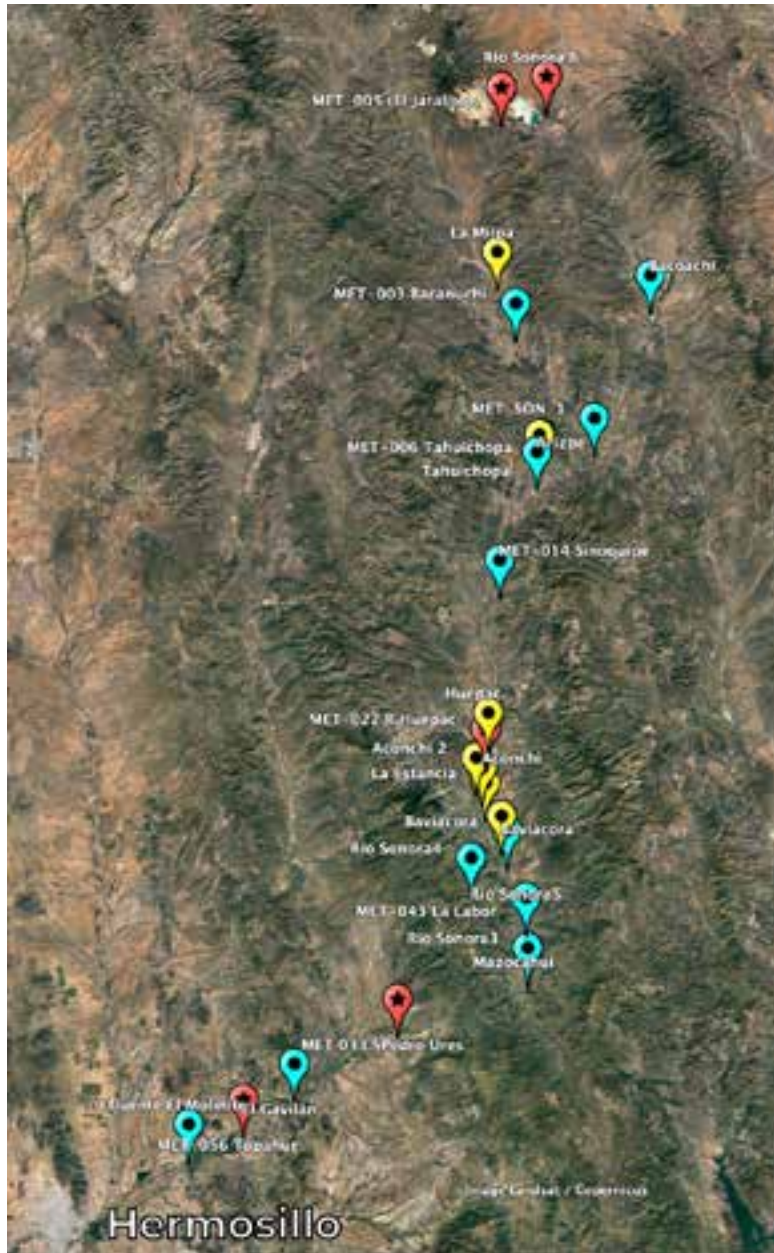
en la segunda que fueron seleccionados en conjunto con las comunidades a lo largo del río Sonora. Adicionalmente, se realizó un muestreo para verificar la calidad del agua en 37 pozos de agua subterránea y en tomas domiciliarias de 9 comunidades asentadas a lo largo del río.

Figura 17. Ubicación de los puntos de muestreo en agua y sedimentos a lo largo de la cuenca del río Sonora desde la mina de Buenavista del Cobre y hasta la presa el Molinito (Muestreo de Julio 2021: Puntos de muestreo para sedimento y agua de río; Sedimento (río seco) (Muestreo de Noviembre 2021: puntos de muestreo de sedimentos seleccionados por las comunidades).

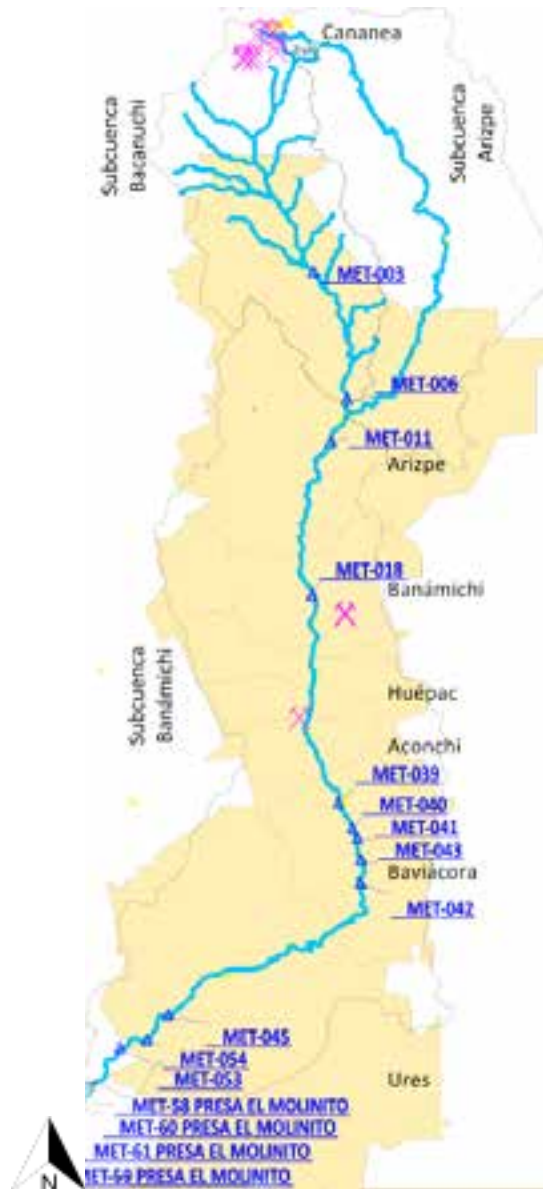
Con el objetivo de mostrar la ubicación espacial de los sitios muestreados para los análisis del agua superficial, en la Figura 21 se muestra el mapa con el río Sonora, desde Cananea hasta el Molinito, así como los diferentes sitios de muestreo, identificados en la imagen por los triángulos azules.

Figura 21. Ubicación de los sitios de muestreo de agua superficial.

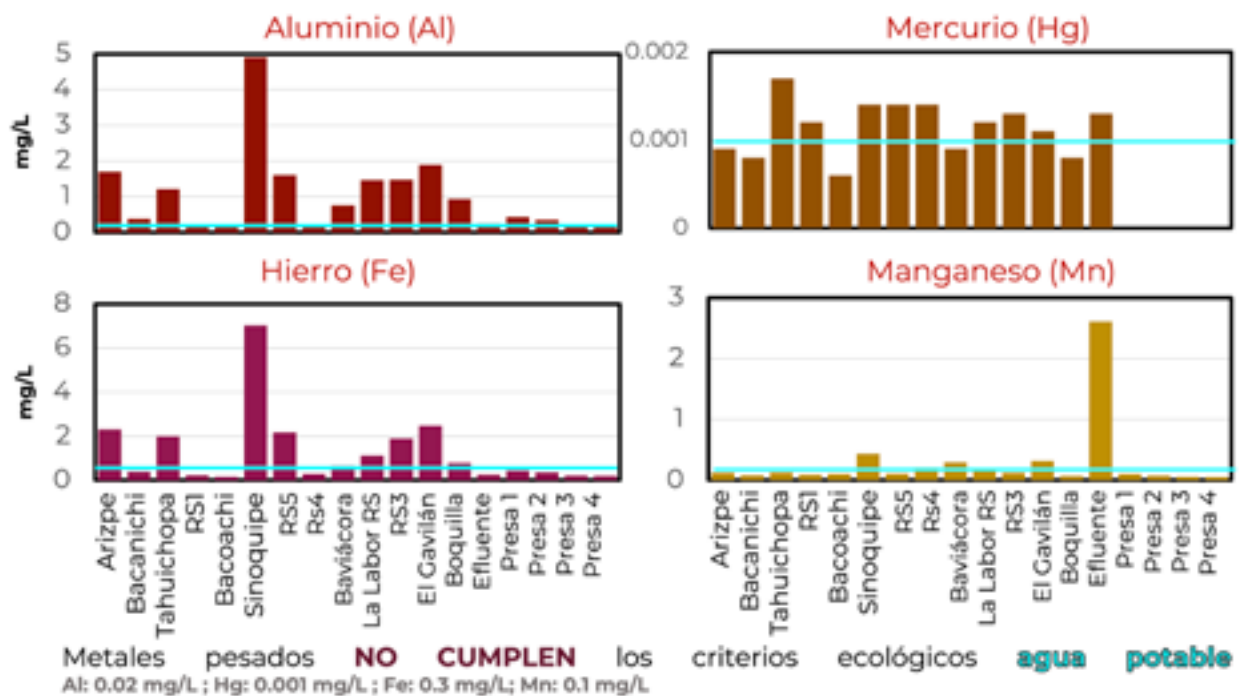
en menor medida con el manganeso (panel inferior derecho) que presentan en algunos de los puntos concentraciones muy por encima de los límites establecidos por los criterios ecológicos. Estos resultados indican que la remediación de la calidad del agua del río Sonora, que debió ocurrir posterior al derrame de 2014, no fue realizada de forma satisfactoria. De hecho, la contaminación por metales pesados en el río está presente desde la parte alta y hasta la presa el Molinito. Ocho años después del derrame, se documenta una persistencia de la contaminación del agua superficial que pone en riesgo la salud ambiental y de las personas en la zona.

Figura 22. Resultados de las concentraciones de Aluminio (Al) y Hierro (Fe) en el agua superficial en diversos sitios a lo largo del río Sonora.

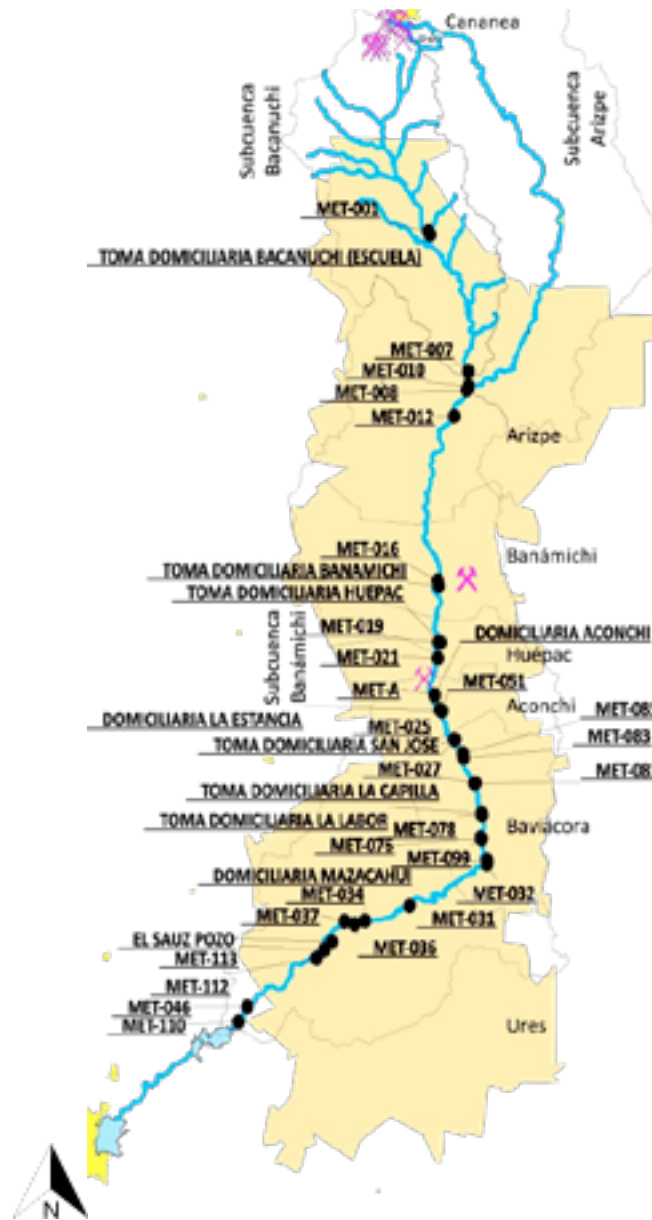
Figura 23. Ubicación de los sitios de muestreo de agua subterránea (pozos).

Con el propósito de verificar las condiciones de calidad del agua subterránea en diferentes pozos que sirven como fuente de abastecimiento de agua potable a las comunidades, se tomaron 37 muestras a lo largo del río Sonora en diferentes sitios indicados en la Figura 23, donde se presenta la ubicación de los sitios con referencia a las localidades y al paso del río Sonora.

Los resultados de calidad del agua para los 37 pozos de agua muestreados presentaron en más de la mitad de los pozos algún parámetro fuera de la norma. Lo que de por sí ya nos indica un problema con la calidad del agua para consumo humano que se utiliza en la región. Este resultado tiene una connotación importante para las implicaciones de salud humana de todas las comunidades del río Sonora.

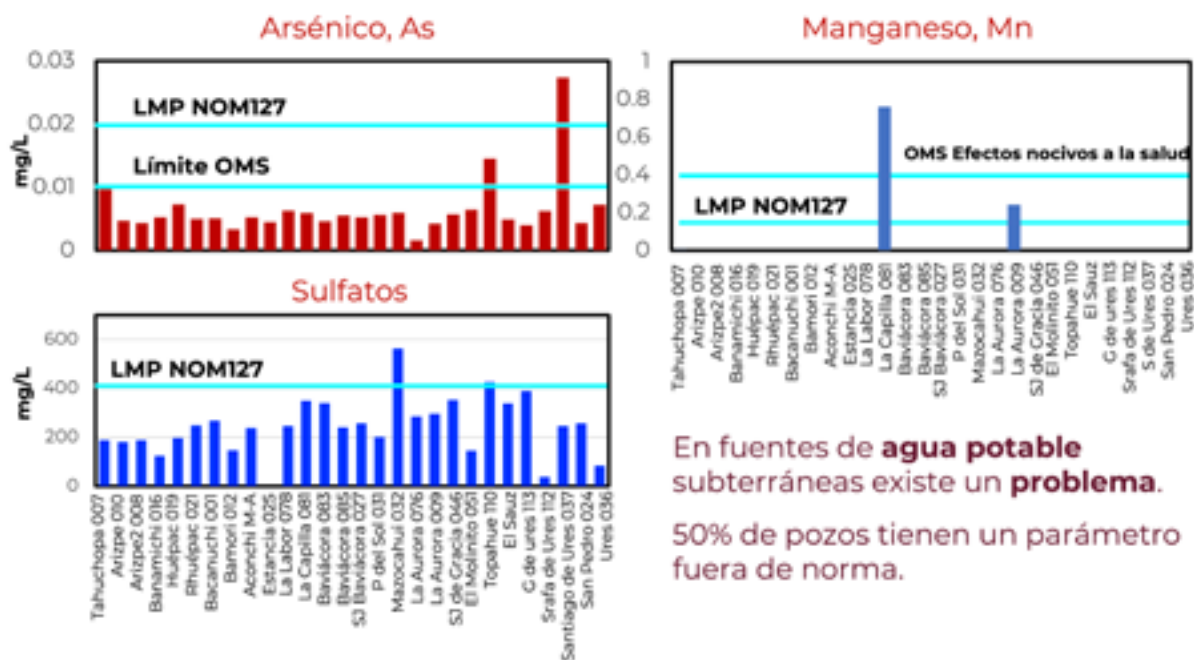
Figura 24. Resultados de las concentraciones de Arsénico (As), Sulfatos y Manganeso (Mn) en pozos de agua subterránea a lo largo de la cuenca del río Sonora.

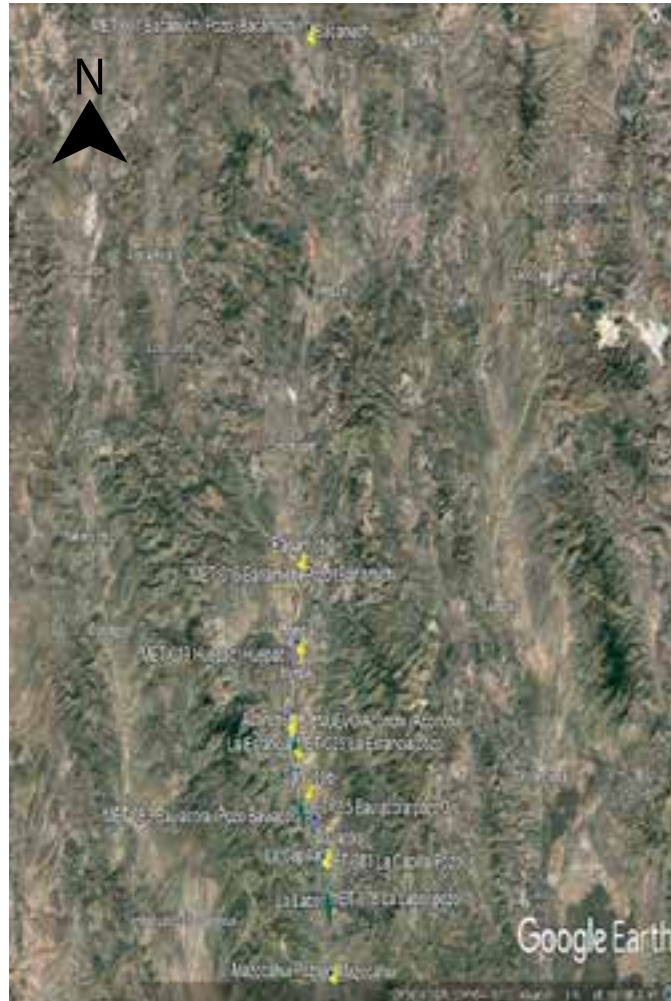
Figura 26. Localización de las tomas domiciliarias muestreadas.

Como ya se anotó, en el mes de noviembre se colectaron muestras en tomas de agua de abastecimiento de nueve domicilios particulares (Figura 26).

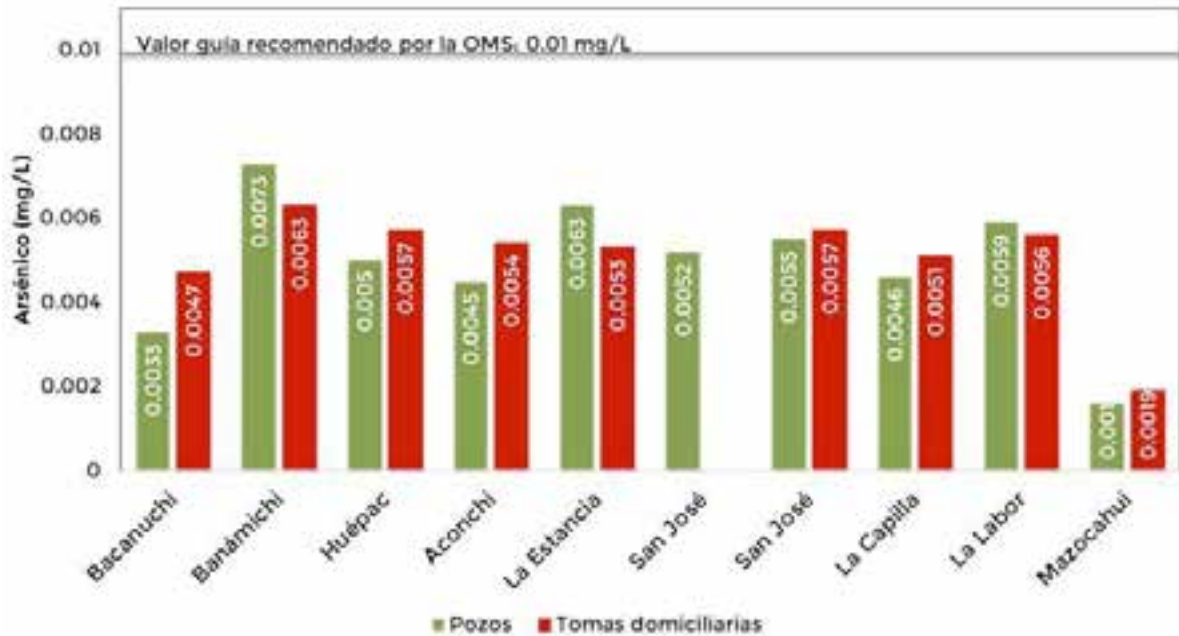
Figura 27. Arsénico total en pozos y tomas domiciliarias.

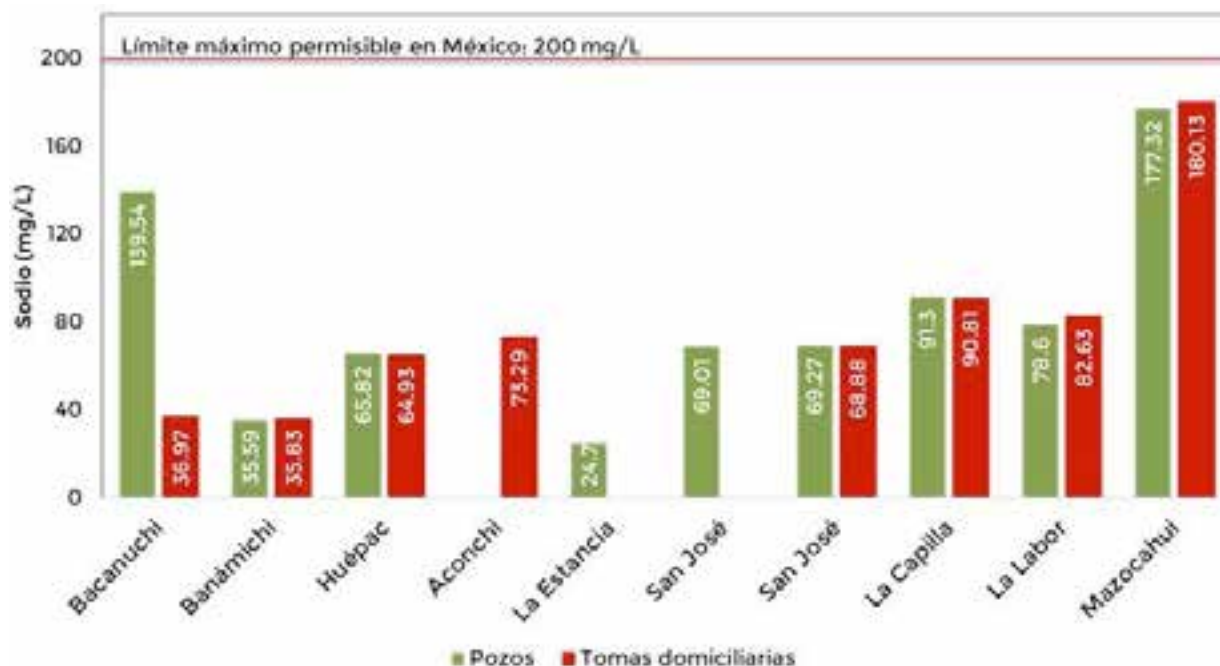
Figura 28. Sodio total en pozos y tomas domiciliarias.

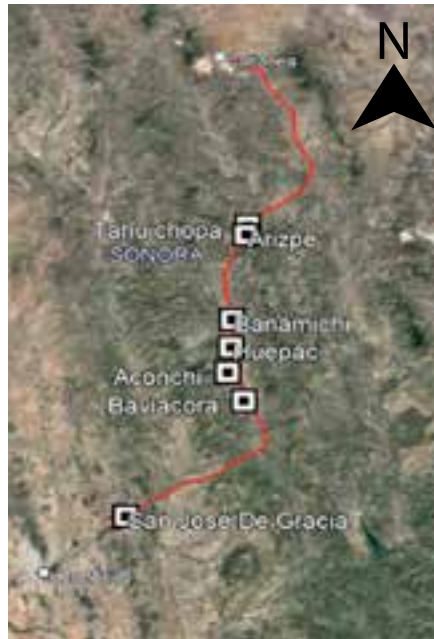
Figura 29. Ubicación de los sitios de muestreo de suelo en las comunidades cercanas al río Sonora.

Los sitios para realizar los muestreos de las comunidades cercanas al río Sonora, se señalan en la Figura 29.

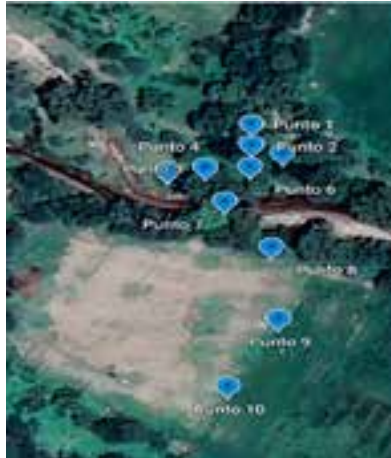
Figura 30. Ubicación de los sitios de muestreo con referencia a la distancia a la orilla del río.

En la Figura 30 se aprecian los puntos de muestreo seleccionados, en los que se visualiza la distancia de cada uno de ellos con respecto a la orilla del río.

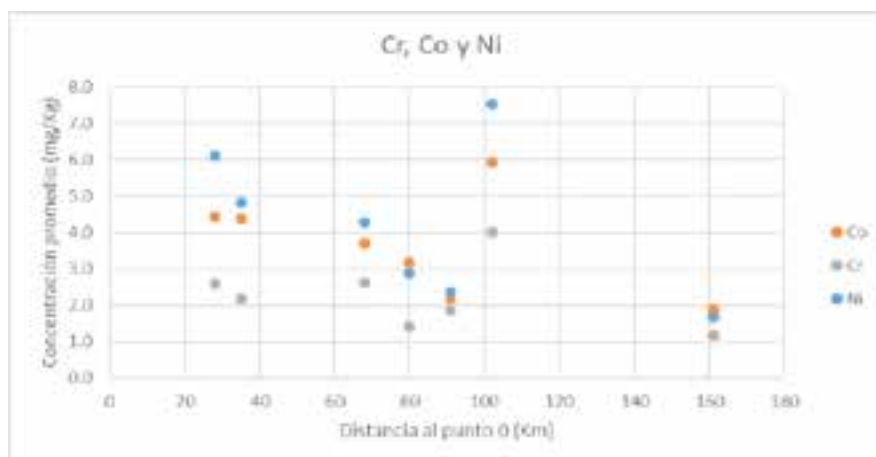
Figura 35. Comportamiento de la concentración de cromo, cobalto y níquel en función de la distancia al punto 0.

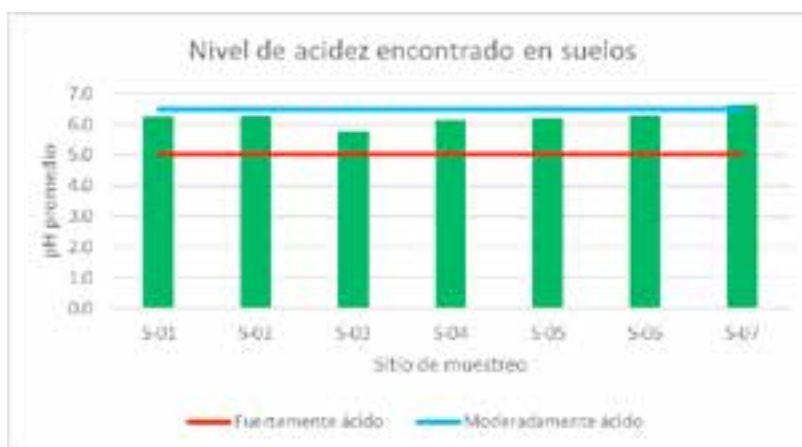
Figura 36. Valores de pH promedio encontrados a lo largo de la ribera del río Sonora.

Con los valores de la Tabla 59 se verificó la condición actual de acidez en el suelo. En la Figura 36 se muestra el perfil de acidez determinado para los

diferentes sitios de muestreo, todos los suelos encontrados son moderadamente ácidos de acuerdo a la NOM-021, con excepción del que se encuentra más alejado del sitio 0, que es neutro. Se resalta que el valor obtenido para el sitio S-03 Banamichi, pH promedio = 5.8 tiene el potencial de generar un riesgo al medio ambiente, ya que está cercano al límite de 5.5, es propicio a que se especie el aluminio en formas solubles y tóxicas para el ambiente.

Es necesario señalar que, la determinación de acidez debe ser considerada como un parámetro crítico en la evaluación de la remediación de suelos contaminados, ya que puede alterar los amortiguadores naturales presentes en el medio y producir especiación de macrocomponentes del suelo en formas solubles, como el aluminio, con riesgos para la salud humana y a los ecosistemas.

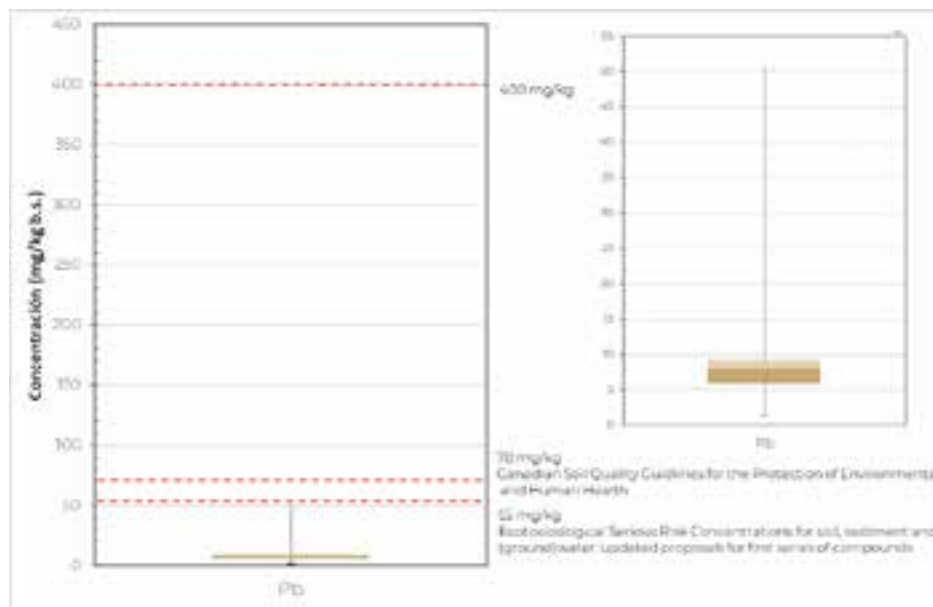
Figura 46. Comparativo de los resultados obtenidos para plomo con los regulados por la NOM-147-SEMARNAT/SSA1-2004 y otras fuentes internacionales.

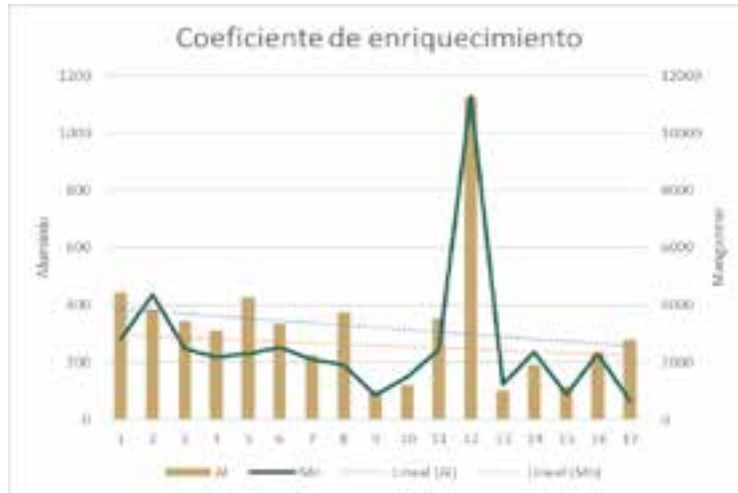
Figura 47. Evaluación del enriquecimiento.

Con el objetivo de identificar el comportamiento gráfico del coeficiente de enriquecimiento, los datos asentados en la Tabla 11 se muestran en la siguiente gráfica.

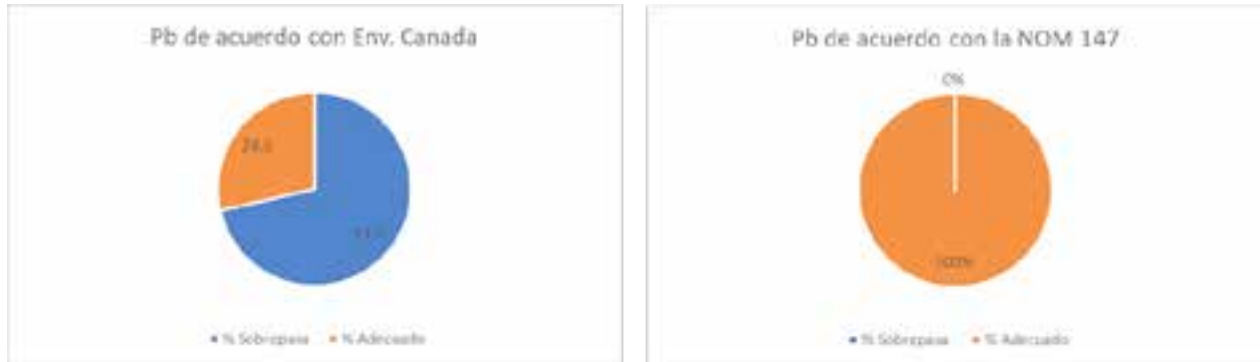
Figura 51. Criterio de aceptación de los resultados obtenidos de muestras de la localidad de Cananea Sonora para plomo de acuerdo con diferentes regulaciones.

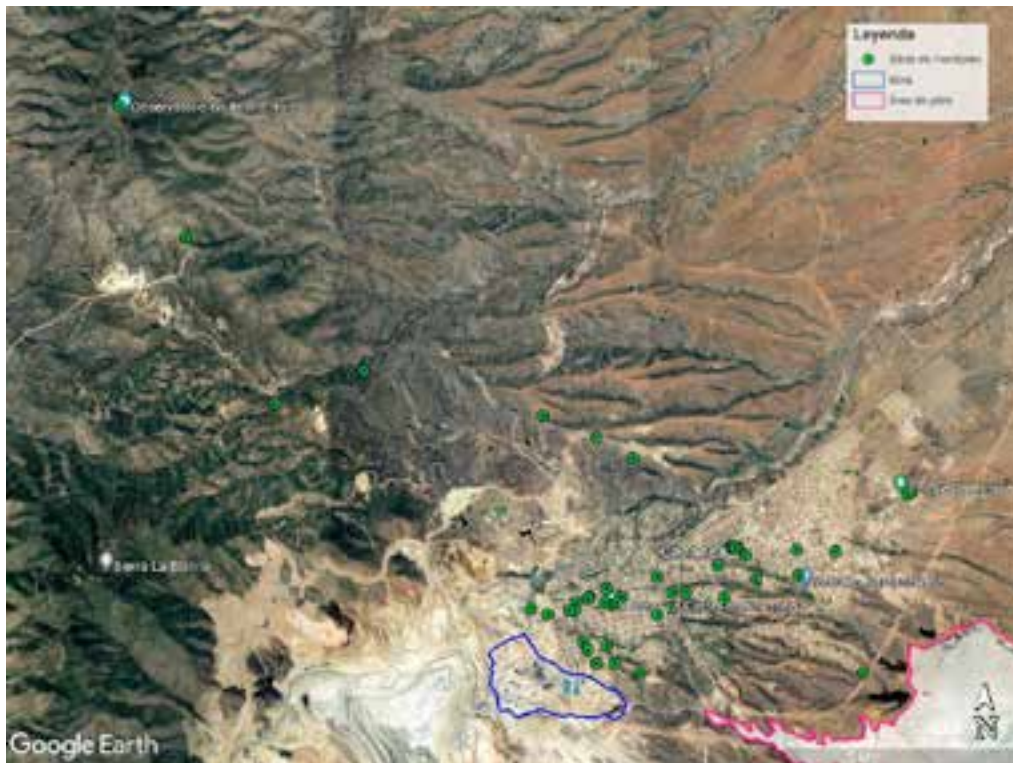
Figura 55. Ciudad de Cananea: Polígono de monitoreo de vapores de mercurio en aire.

Se diseñaron tres campañas de monitoreo exploratorio de vapor de mercurio en aire en dos temporadas distintas: temporada cálida-húmeda (agosto del 2021) y seca-fría (febrero del 2022) y se trazó un polígono de estudio que abarca el norte, centro y sur de la ciudad de Cananea (Figura 55), así como diez poblaciones aledañas al Río Sonora (Figura 56) conforme a una revisión bibliográfica previa, consultas con las poblaciones afectadas y las autoridades locales.

Para el monitoreo de mercurio en el aire se utilizó el equipo portátil OHIO LUMEX RA915+ que funciona bajo el principio de espectrometría de absorción atómica, con un límite de detección entre 2 ng/m^3 y $200,000 \text{ ng/m}^3$ de mercurio en forma de vapor.

La estrategia de monitoreo de mercurio en aire se basa en tres rutas, que en conjunto tienen una longitud de 33.4 Km (Figura 56, Figura 57 y Figura 58) y abarcan diferentes zonas del área de estudio de la Figura 55. En la zona norte se ubica la sierra; en el sur existen algunos cuerpos de agua y la presa de jales mineros de la minera Buenavista del Cobre y en la zona centro se encuentra la ciudad de Cananea que concentra la mayor parte de la población.

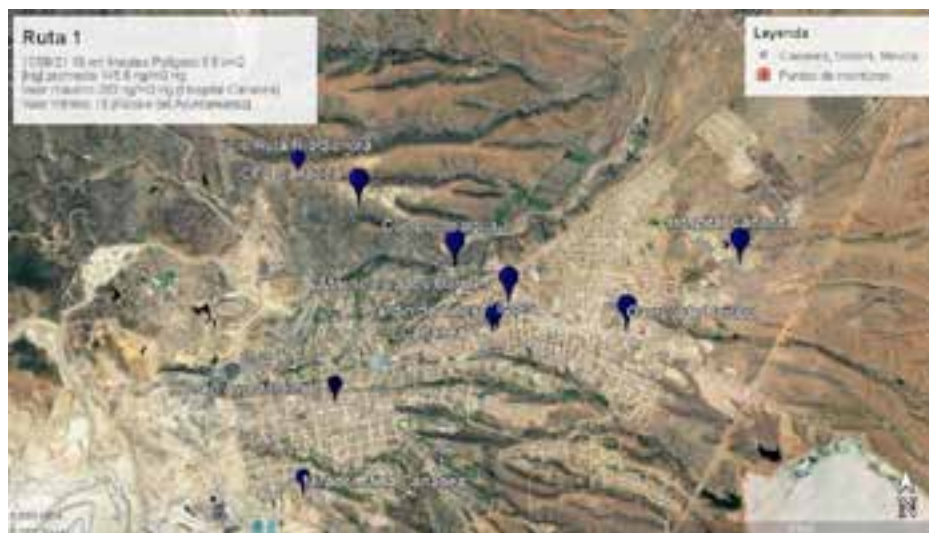
Figura 56. Monitoreo de vapores de mercurio en aire, ruta 1.

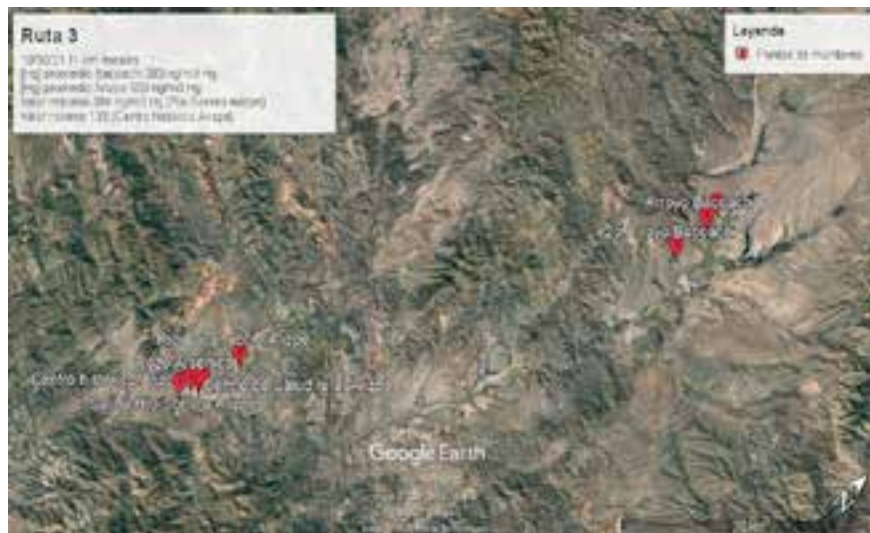
Figura 58. Monitoreo de vapores de mercurio en aire, ruta 3.

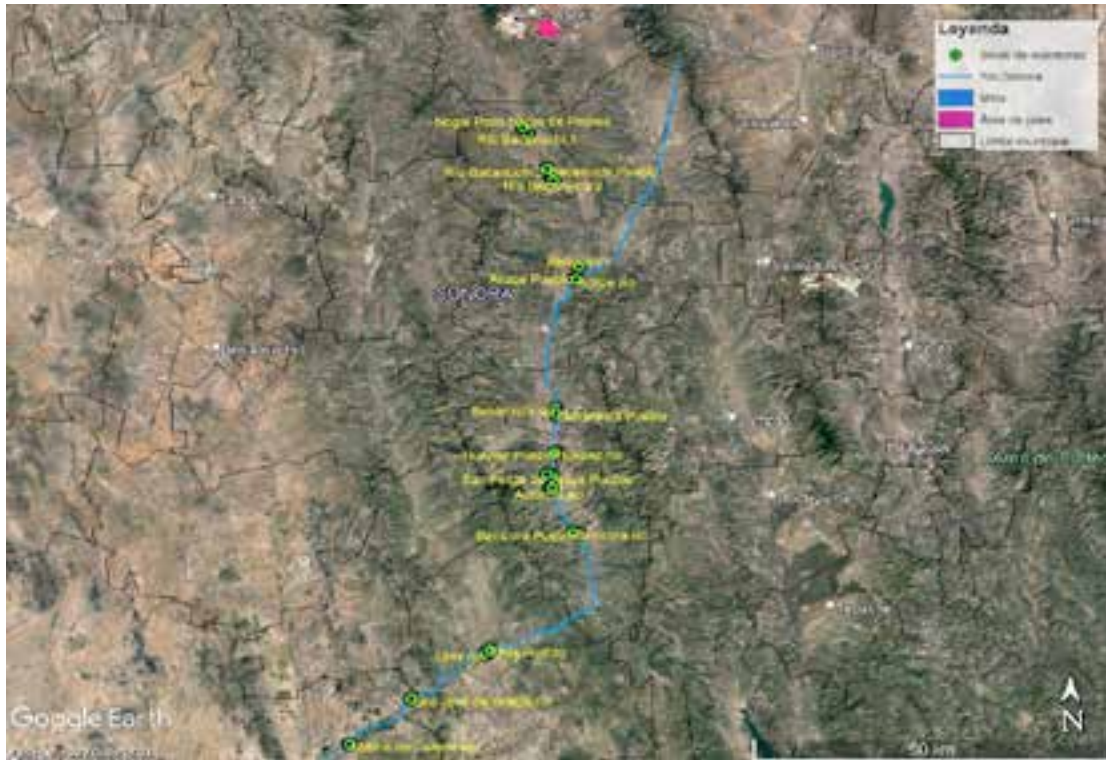
Figura 59. Poblaciones de estudio aledañas al Río Sonora.

Asimismo, durante la tercera campaña realizada en la temporada fría-seca se monitorearon diez poblaciones aledañas al Río Sonora (Figura 59): Aconchi, Arizpe, Bacoachi, Bacanuchi, Banamichi, Baviácora, Huépac, San José de Gracia, San Felipe de Jesús y Ures, para identificar posibles afectaciones como resultado de la actividad minera realizada en el municipio de Cananea.

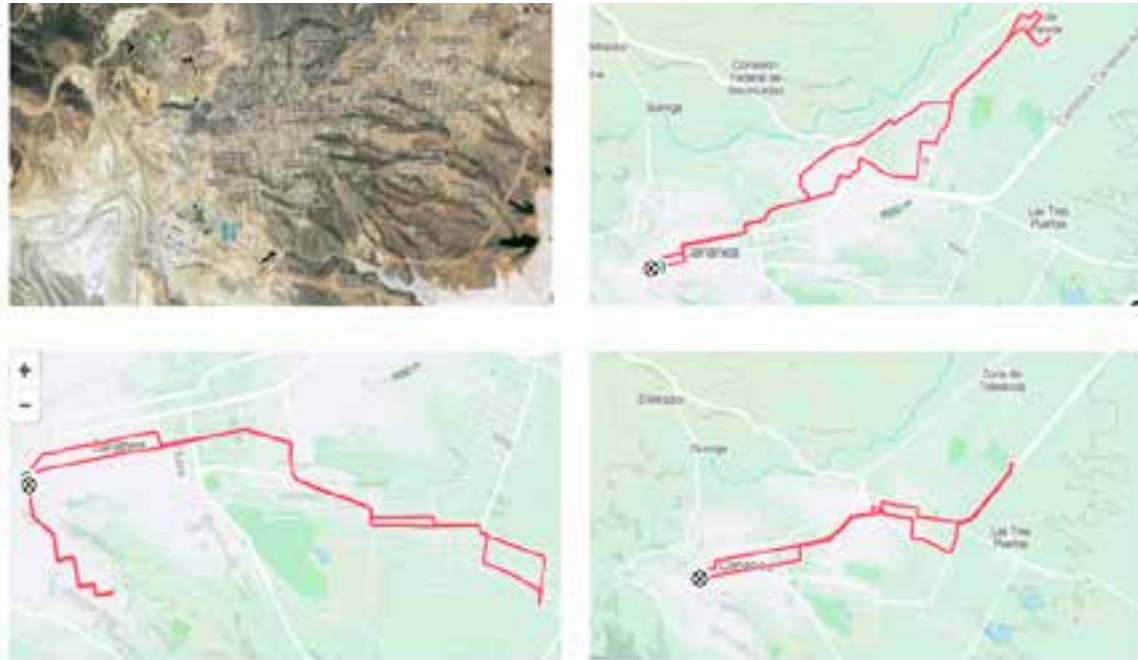
Figura 60. Recorridos y sitios donde se realizaron los muestreos para la determinación de las concentraciones ambientales de PM_{2.5} en la campaña de agosto de 2021.

La primera campaña consistió en el recorrido de las rutas que cubren los vehículos que brindan el servicio de transporte público en Cananea, incluidas banquetas y vialidades.

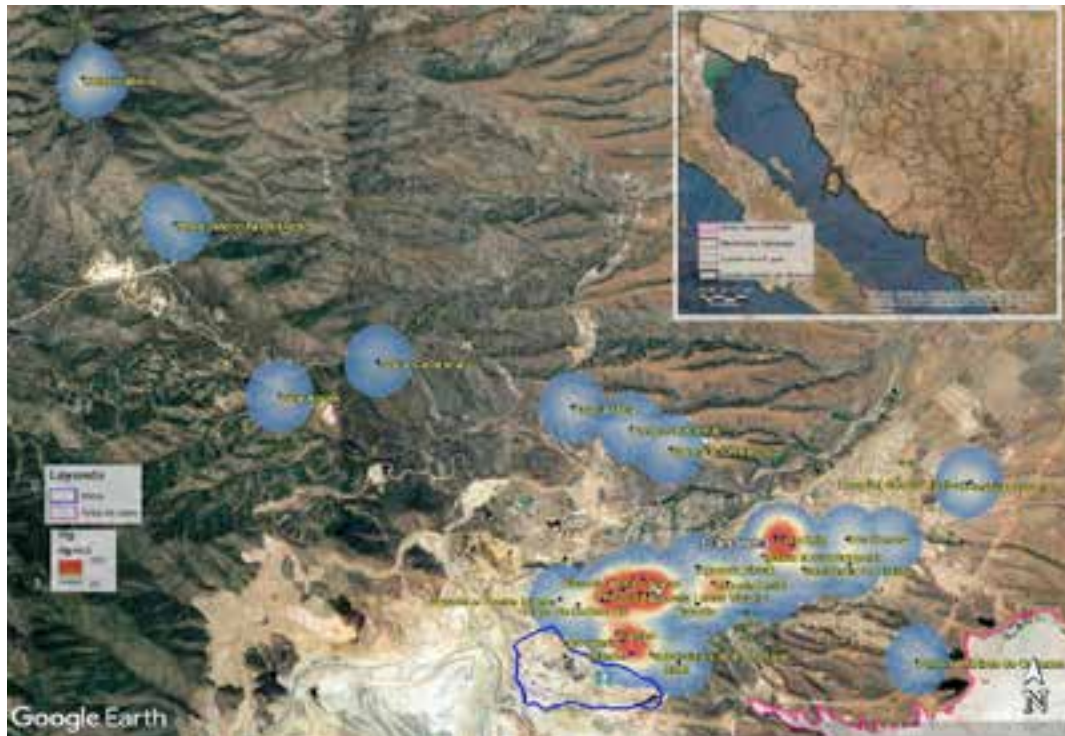
Figura 63. Ciudad de Cananea, concentraciones de mercurio en aire en la temporada seca-fría.

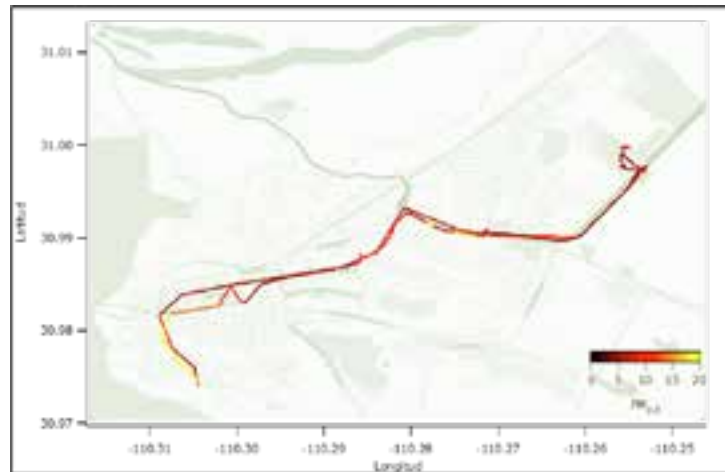
Figura 70. Mapa con la distribución espacial de las concentraciones de PM2.5, determinadas durante la realización de recorridos a nivel de banqueta.

Adicionalmente, con base en las concentraciones determinadas de calidad del aire y su georreferenciación se elaboraron los mapas de

distribución espacial para determinar zonas de la ciudad con mayor exposición, (Ver Figura 70).

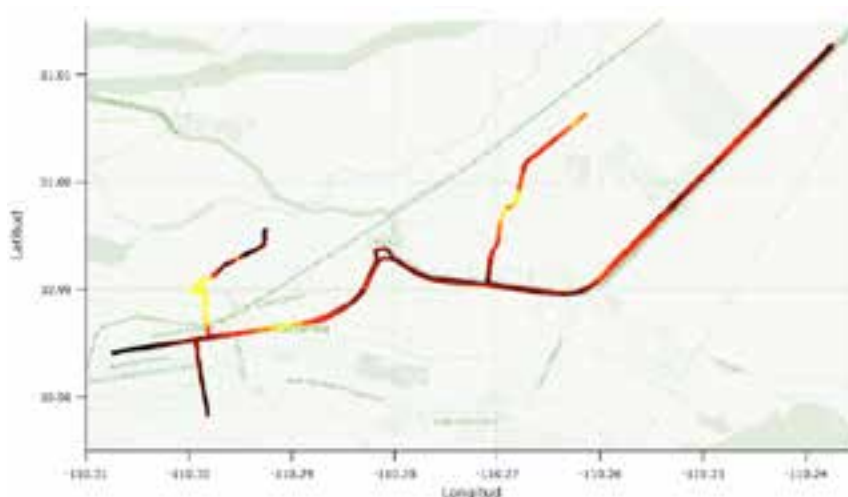
Figura 74. Mapa con la distribución espacial de las concentraciones de $PM_{2.5}$, en los recorridos realizados en la ciudad de Cananea.

Referente a la campaña de febrero del 2022, se elaboró el mapa de distribución espacial para identificar zonas de mayor exposición a concentraciones de $PM_{2.5}$ dentro de la ciudad.

En la siguiente figura se presenta el mapa con líneas en amarillo para los tramos con las rutas recorridas con las mayores concentraciones de material particulado.

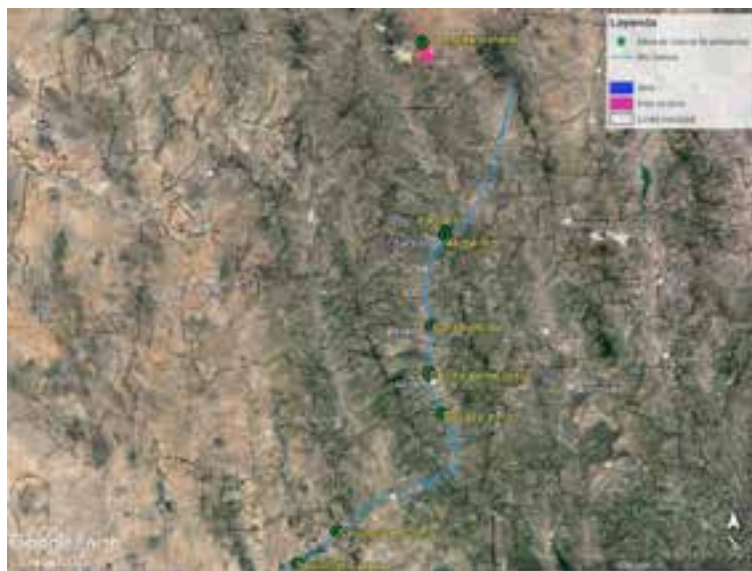
Figura 79. Ubicación de los ocho sitios distribuidos a lo largo del Río Sonora donde se colectaron los artrópodos asociados al zacate Buffel (*Pennisetum ciliare*), como indicadores de una posible degradación ambiental.

Para lograr lo anterior, se recolectaron los artrópodos asociados al pasto Buffel en 8 de las localidades visitadas en la cercanía del río Sonora, en el trayecto desde Cananea hasta Hermosillo (Figura 79). Estos organismos se colectaron, entre las 10 y las 17 horas, por medio de una red entomológica de golpeo. En cada sitio se buscó un parche de zacate Buffel y se golpeó 50 veces la red sobre el follaje de los zacatones (Gillot, 2015) (Figura 80). Los organismos fueron colocados en una cámara letal, compuesta por una bolsa y una torunda con alcohol al 70%.
