DICTAMEN DIAGNÓSTICO AMBIENTAL

Río Sonora

Mayo 2023

SECRETARÍA DE MEDIO AMBIENTE Y RECURSOS NATURALES

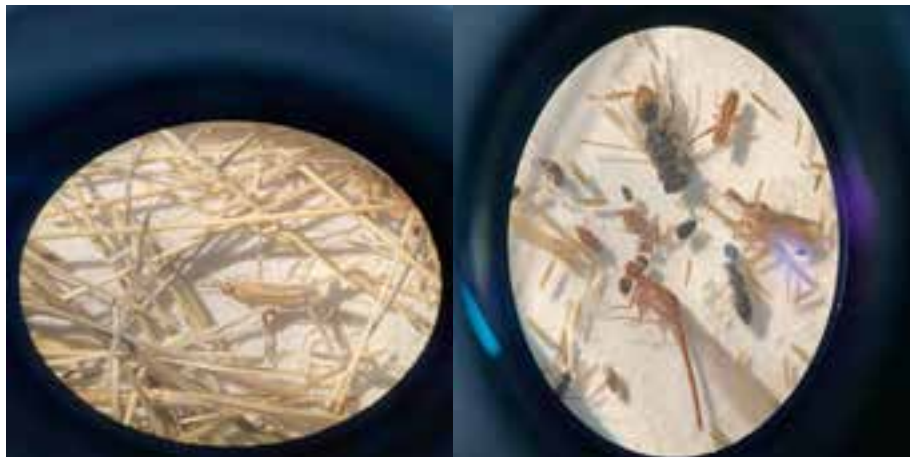
Figura 81. Vista al microscopio estereoscópico del proceso de extracción de artrópodos en las muestras de pasto (izquierda) y de su clasificación y determinación taxonómica (derecha).

Posteriormente, en el laboratorio, los organismos fueron extraídos de las muestras tomadas en campo y separados a morfoespecies, es decir, se separaron por sus diferencias morfológicas con ayuda

de un microscopio estereoscópico. También los organismos se clasificaron a nivel taxonómico de orden (Figura 81) y fueron almacenados en alcohol al 70% (Gillot, 2005).
