***ADDENDUM***
***SEGUIMIENTO A TRABAJOS DE REPARACIÓN Y/O REFORZAMIENTO DEL DICTAMEN DE ESTABILIDAD Y SEGURIDAD ESTRUCTURAL***

***DATOS DEL INMUEBLE.***

- Nombre: **DIRECCIÓN DE COMUNICACIÓN SOCIAL.**
- Uso: Oficinas.
- Clasificación: B1
- Ubicación: Prolongación Xochicalco No. 960, esquina Republicas, Col. Santa Cruz Atoyac, C.P. 03310, Del Benito Juárez, Ciudad de México.
- Zona Geotécnica: III

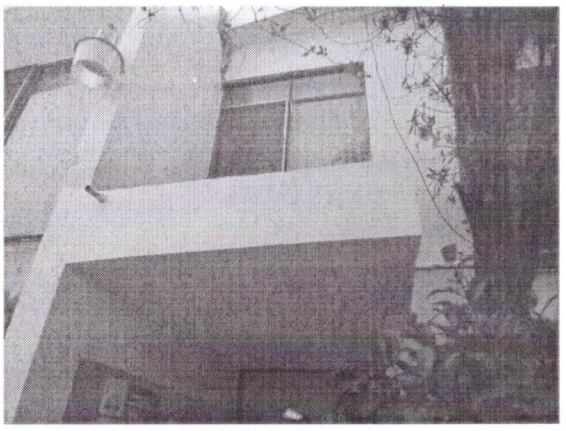
## 1. REPARACIÓN DE FISURAS POR TEMPERATURA EN FACHADA

Con la reparación de algunas fisuras por temperatura en el aplanado de la fachada, se permitirá detectar cualquier manifestación de afectación a los muros.

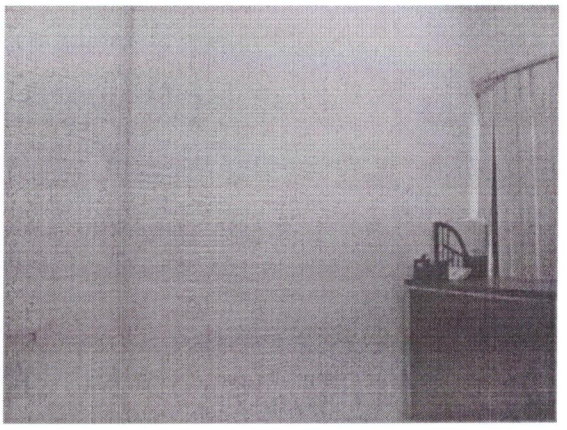
## 2. REPARACIÓN DE FISURA EN MURO DE PLANTA ALTA.

Con la reparación de la fisura diagonal presentada en un muro de la planta alta, se dictamina que las áreas que divide son seguras para su ocupación. Falta atender el muro de la planta baja.
