ADDENDUM
SEGUIMIENTO A TRABAJOS DE REPARACIÓN Y/O REFORZAMIENTO DEL DICTAMEN DE ESTABILIDAD Y SEGURIDAD ESTRUCTURAL

- Nombre: **CENTRO NACIONAL MODELO DE ATENCION, INVESTIGACIÓN, Y CAPACITACIÓN GERONTOLÓGICA "ARTURO MUNDET".**
- Uso: Centro de atención, investigación y capacitación gerontológica.
- Clasificación: A
- Ubicación: Av. Revolución No. 1445, Col. Tlacopac, San Ángel, Del. Álvaro Obregón, C.P. 01040, Ciudad de México.
- Zona Geotécnica: III

24. CENTRO NACIONAL MODELO DE ATENCIÓN, INVESTIGACIÓN Y CAPACITACIÓN GERONTOLÓGICA "A. MUNDET".
ENERO 2018

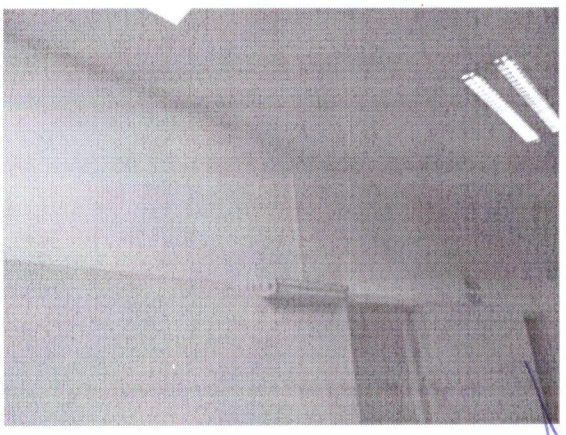
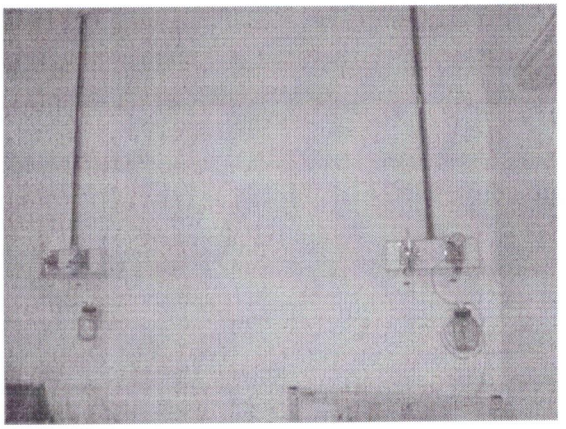
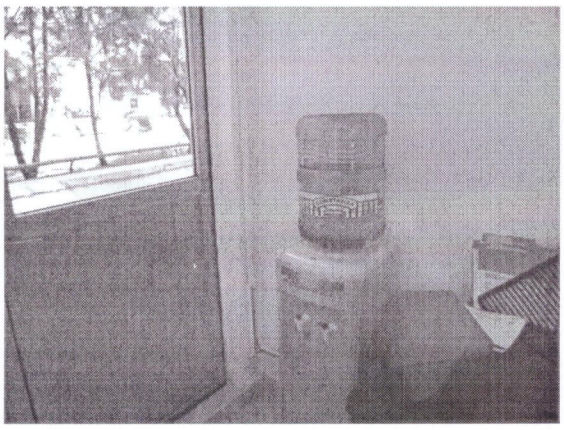
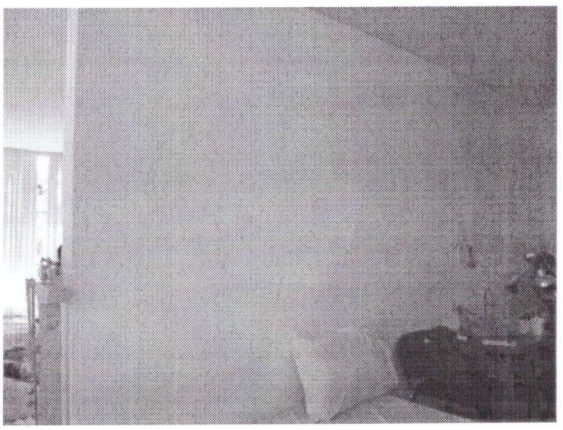
1. REPARACIÓN DE FISURAS EN MUROS DE PASILLOS, HABITACIONES Y SÓTANO DE REHABILITACIÓN FÍSICA.

Con la reparación de las fisuras presentadas en los aplanados de los muros de pasillos, habitaciones y sótano del edificio de terapia física, se dictamina que estas zonas son seguras y habitables.
