ADDENDUM
SEGUIMIENTO A TRABAJOS DE REPARACIÓN Y/O REFORZAMIENTO DEL DICTAMEN DE ESTABILIDAD Y SEGURIDAD ESTRUCTURAL

- Nombre: **DIRECCION DE ADQUISICIONES**
- Uso: Oficinas.
- Clasificación: B1
- Ubicación: Prolongación Uxmal No. 860, Col. Santa Cruz Atoyac, C.P. 03310, Del Benito Juárez, Ciudad de México.
- Zona Geotécnica: III

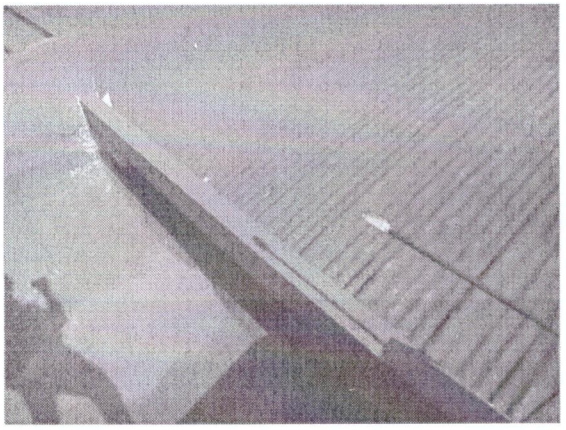
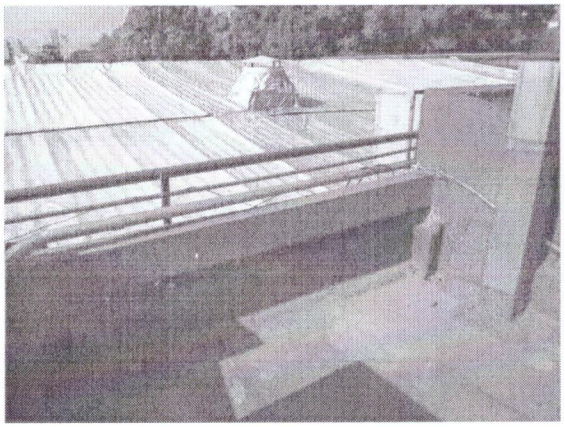
1. REPARACIÓN DE CADENAS DE LIGA EN AZOTEA.

Con la reparación de las cadenas de liga ubicadas en la azotea, se evita que el acero y el concreto se siguieran deteriorando y con ello asegurar el adecuado funcionamiento del elemento estructural. En el Dictamen se había indicado adicionar un refuerzo metálico.
