ADDENDUM
SEGUIMIENTO A TRABAJOS DE REPARACIÓN Y/O REFORZAMIENTO DEL DICTAMEN DE ESTABILIDAD Y SEGURIDAD ESTRUCTURAL

CENTRO DE REHABILITACIÓN

- Nombre: **C.R.E.E. ZAPATA GABY BRIMMER. CENTRO DE REHABILITACION.**
- Uso: Centro de rehabilitación.
- Clasificación: B1
- Ubicación: Av. Emiliano Zapata No. 300, Col. Santa Cruz Atoyac, C.P. 03310, Del Benito Juárez, Ciudad de México.
- Zona Geotécnica: III

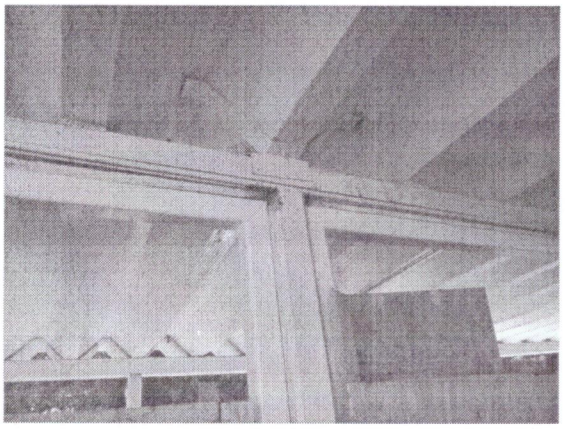
1. REFORZAMIENTO DE LOS NODOS DE LA TECHUMBRE DE LA ZONA DE EMBARQUE.

Con el refuerzo de algunos de los nodos de concreto armado de la techumbre de la zona de embarque, se indica que se deben terminar de reparar estos elementos estructurales, ya que están pendientes algunos nodos de reforzar. Se debe verificar que en todos los casos sea correcta la unión entre columna, trabe y losa.

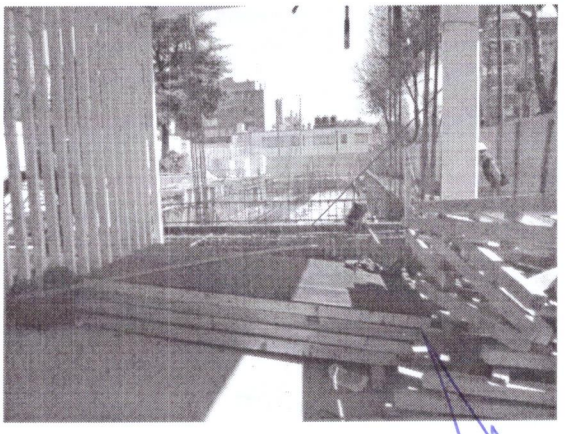
2. DEMOLICIÓN DEL EDIFICIO DE ORTESIS Y PROTESIS.

Con la demolición del edificio de ortesis y prótesis, se elimina el riesgo de su colisión.

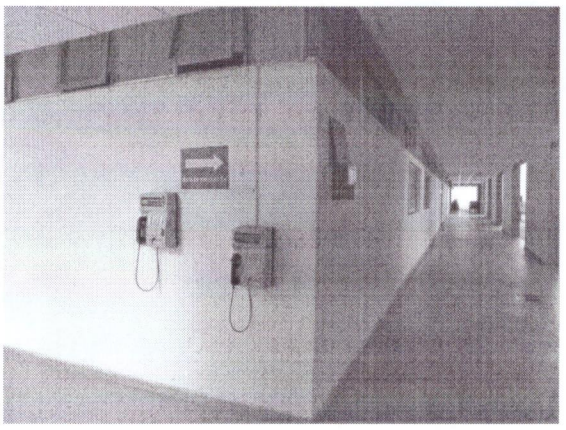
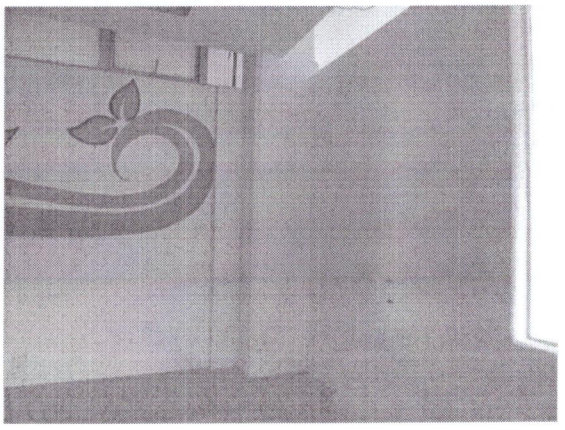
3. REPARACION DE MUROS DIVISORIOS EN PASILLOS DE TECNOLOGÍA ADAPTADA Y DEL LENGUAJE.

Con la reparación de los muros divisorios, se dictamina que esta zona del pasillo es segura para la circulación de los usuarios.
