OFICIO NO. SPCYDGGIRD/ 247 /2017
ASUNTO: OPINIÓN TÉCNICA RIESGO MEDIO
TUZANTAN CHIAPAS, 11 DE OCTUBRE DEL 2017.

POR LO ANTERIOR Y EN ATENCIÓN AL OFICIO GIRADO POR SUBGERENCIA DE LA UNIDAD OPERATIVA DE TAPACHULA REF:UOT/ SG/CEVM/619/2017, DONDE SOLICITAN UNA OPINIÓN TÉCNICA ESTRUCTURAL DE LAS INSTALACIONES DEL ALMACÉN DE DICONSA TUZANTAN.

SE VERIFICA EL INMUEBLE: DEL ALMACÉN DE DICONSA TUZANTAN, LA CUAL ESTÁ UBICADA EN KM. 12 CARRETERA A EJIDO FRANCISCO SARABIA A TUZANTAN, CONSTRUCCIONES DE UNA PLANTA, CON LA GEORREFERENCIA: N: 15° 09 03" W: 92° 25 16" A 93 MSNM, EN EL MUNICIPIO DE TUZANTAN CHIAPAS, LA CUAL CUENTA CON, EN EL HANGAR UNO DONDE ESTÁN UBICADAS UN ÁREA DE OFICINAS ASÍ COMO LA BODEGA DE ABARROTES Y EXHIBIDOR DE PRODUCTOS VARIOS, UN ÁREA DE SUPERVISIÓN, UN ÁREA DE CONSEJO COMUNITARIO, EN EL HANGAR DOS SE ENCUENTRA EL ALMACÉN DE GRANOS VARIOS, CUENTA CON UNA CASETA DE VIGILANCIA, CUENTA CON LOS SERVICIOS BÁSICOS DE AGUA, DRENAJE, Y ENERGÍA ELÉCTRICA, CUENTA CON W.C.

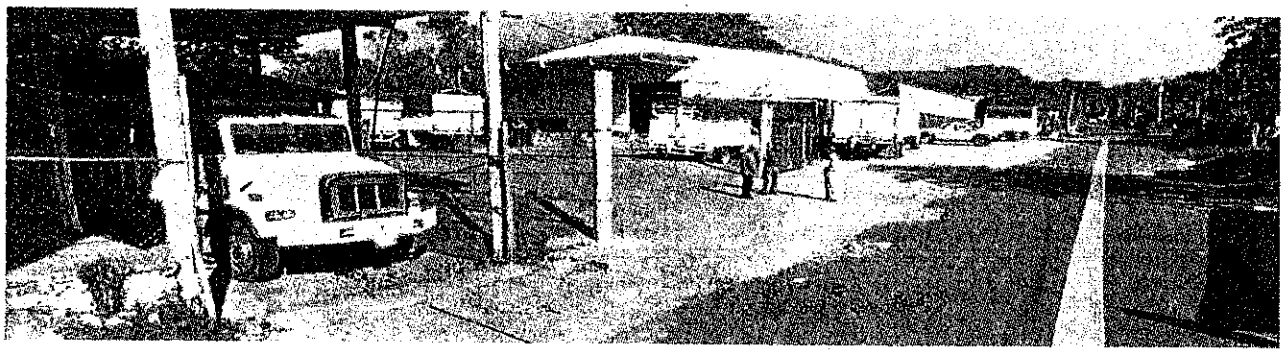
SE VERIFICA EL HANGAR UNO DONDE ESTÁ UBICADA UN ÁREA DE OFICINAS, ASÍ COMO LA BODEGA DE ABARROTES Y EXHIBIDOR DE PRODUCTOS VARIOS, ÁREA DE SUPERVISIÓN Y EL ÁREA DE CONSEJO COMUNITARIO, EN ESTA ÁREA SE OBSERVA QUE LA ESTRUCTURA ES DE CONCRETO CON UN TECHADO DE ESTRUCTURA METÁLICA Y LÁMINA.

SE OBSERVA QUE PRESENTA FISURAS NO MAYOR A 5 MM DE ANCHO, DESPRENDIMIENTO DE CONCRETO DONDE SE OBSERVA LA CORROSIÓN DE LAS VARILLAS DE ACERO, LA CUAL ES PROVOCADO POR LA HUMEDAD DE LA PARTE DE AFUERA, AFECTACIÓN ÚNICAMENTE EN ELEMENTOS NO ESTRUCTURALES.

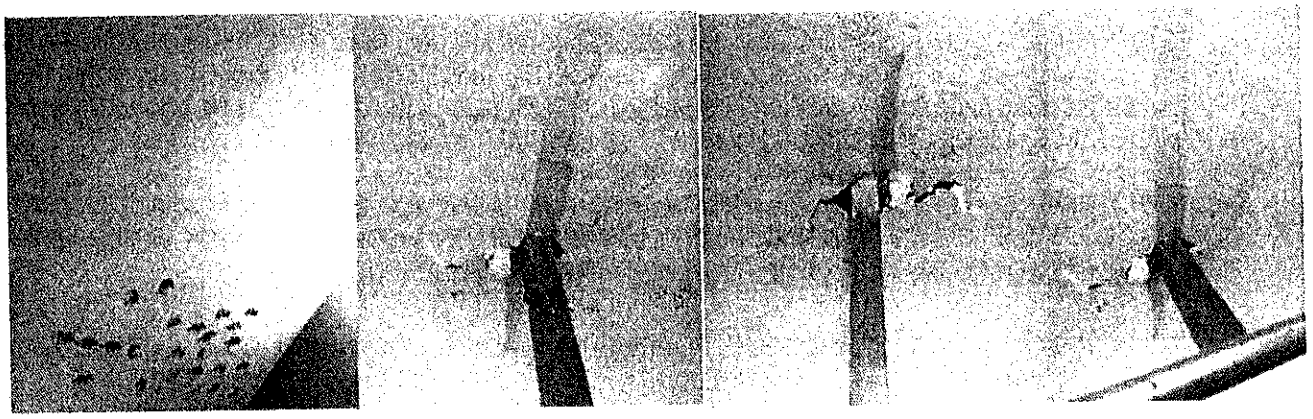
EN EL ÁREA DE OFICINAS SE OBSERVA QUE PRESENTA FISURAS NO MAYOR A 3 MM DE ANCHO Y LEVANTAMIENTO DE PINTURA Y REPELLO.
