INFORME DEL AVANCE EN EL ANÁLISIS DE RIESGO DE LAS CENTRALES HIDROELÉCTRICAS INCLUIDAS EN LA LISTA DE LAS 115 PRESAS EN RIESGO QUE FORMAN PARTE DE LOS COMPROMISOS PRESIDENCIALES

Fecha de actualización: 29 de noviembre de 2013

Avance en los trabajos de la contingencia de la C.H. PRESA JOSÉ MARÍA MORELOS (LA VILLITA)

OPERACIÓN DE LOS VERTEDORES DE LA C.H. ADOLFO LOPEZ MATEOS, INFERNILLO ENTRE EL 16 DE SEPTIEMBRE Y EL 2 DE OCTUBRE Y EL DAÑO A LOS MISMOS

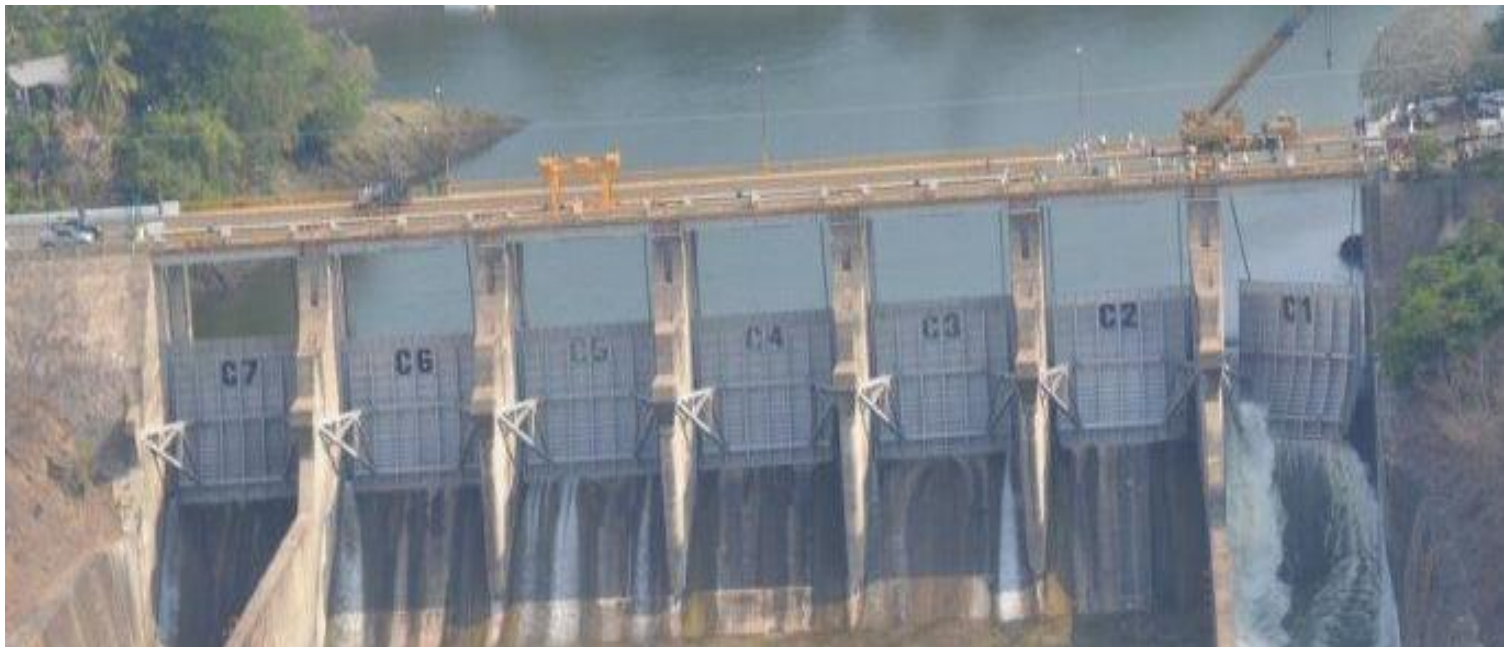
Rehabilitación de la compuerta No. 1 y reforzamiento de las vigas testeras 2 a la 8 del vertedor.

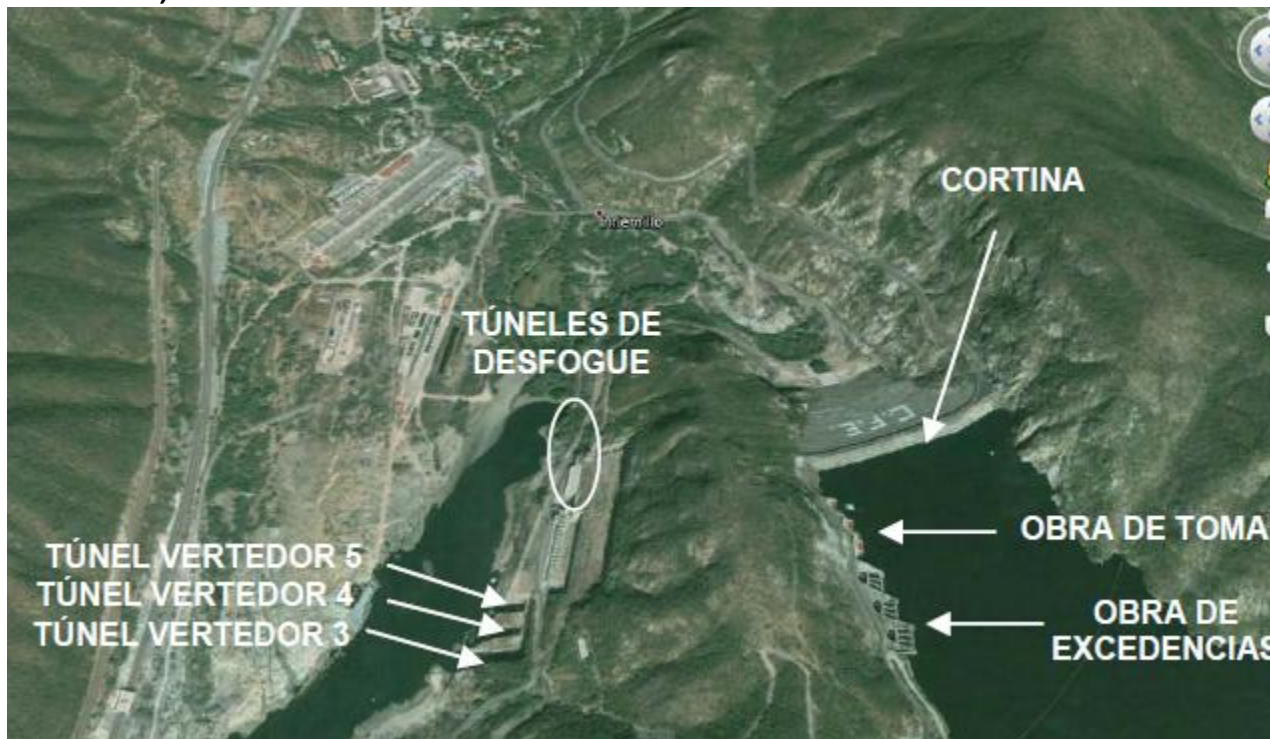
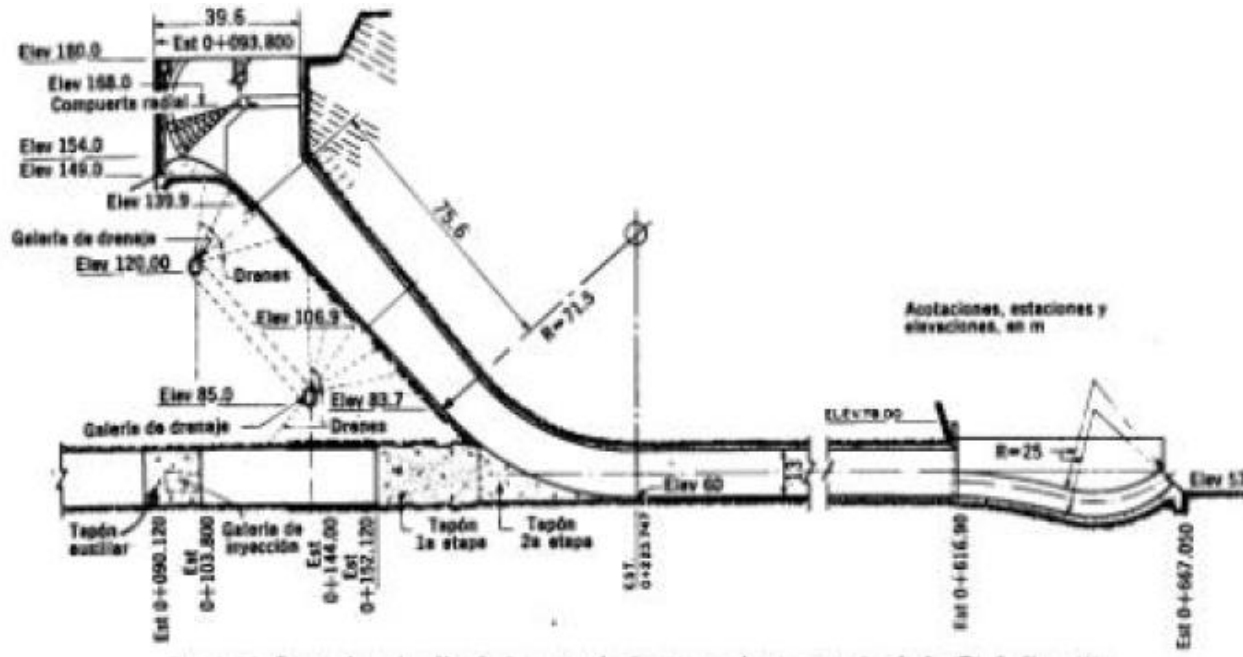
Perfil de los túneles vertedores y su conexión con los túneles de desvío 3,4 y 5 de sección circular con diámetro interior de 13 m. y descarga mediante cubeta deflectora.

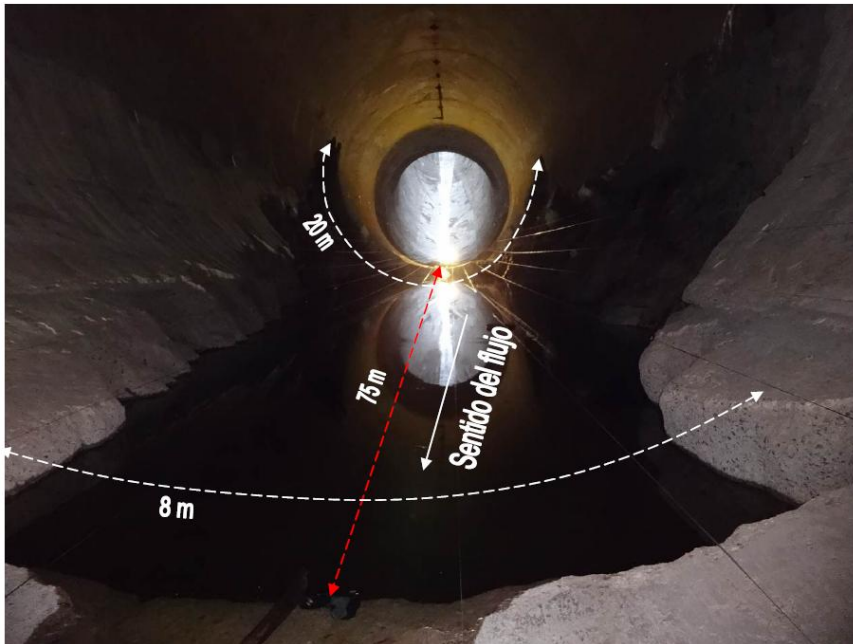
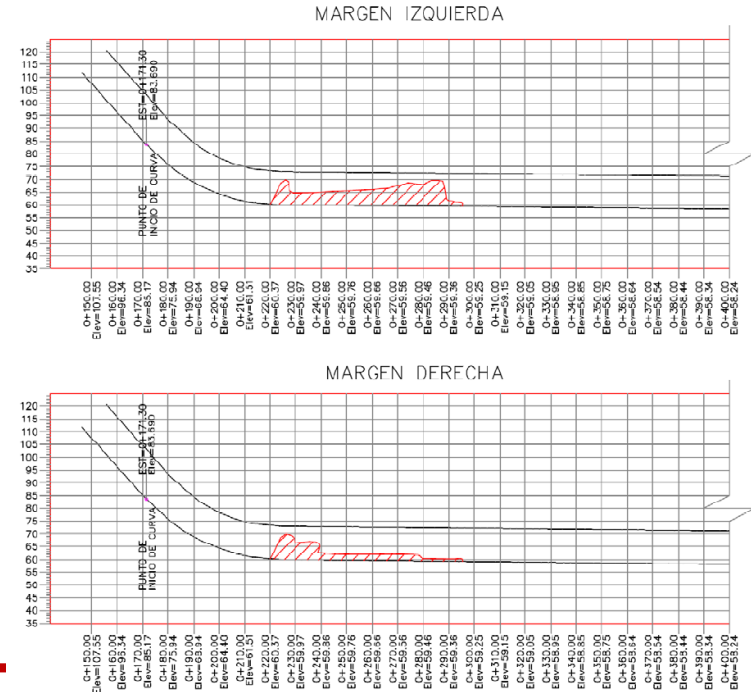
TÚNEL NÚMERO 3:

El túnel 3 funcionó 15 días. El área afectada es del orden de 75 m de longitud y 8 m de ancho en la parte baja, aunque el daño de mayor dimensión en la sección transversal se estima de 20 m de ancho). La reparación del 2011 fue removida en su mayoría por la reciente operación.

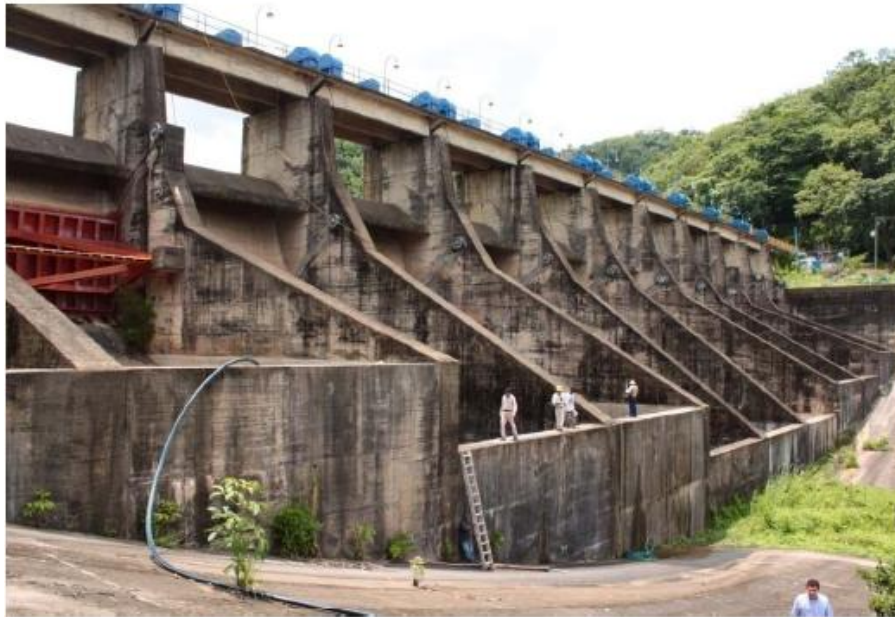
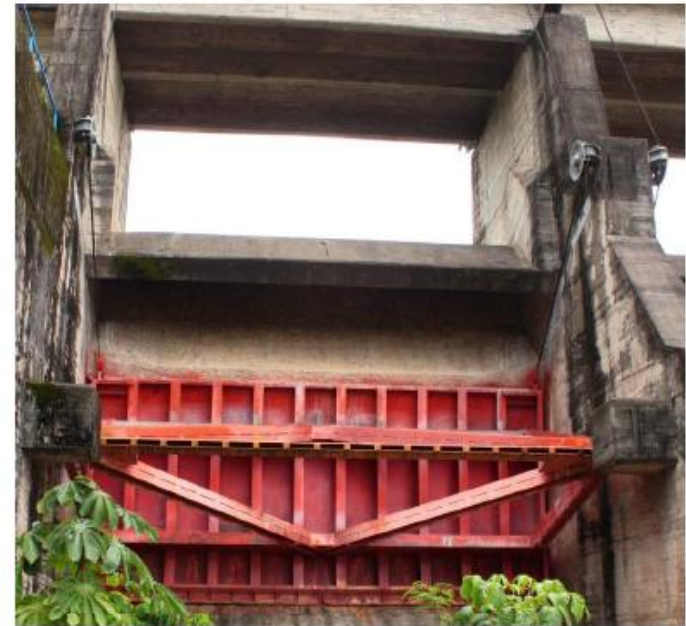
COMPUERTA RADIAL

Sumergidas de 4.63 m de altura y 10.00 m de ancho; tienen su asiento a un nivel inferior que el de la cresta de la sección vertedora. De estos orificios, los 7 tramos centrales tienen su cresta a la elevación 56.50 m y los restantes, dos en cada extremo, a la elevación 59.25 m, y la descarga de las aguas se hace en forma directa a la cañada.
