COMISIÓN FEDERAL
DE ELECTRICIDAD

INFORME DEL AVANCE EN EL ANÁLISIS DE RIESGO DE LAS CENTRALES HIDROELÉCTRICAS INCLUIDAS EN LA LISTA DE LAS 115 PRESAS EN RIESGO QUE FORMAN PARTE DE LOS COMPROMISOS PRESIDENCIALES

Fecha de actualización: 29 de noviembre de 2013

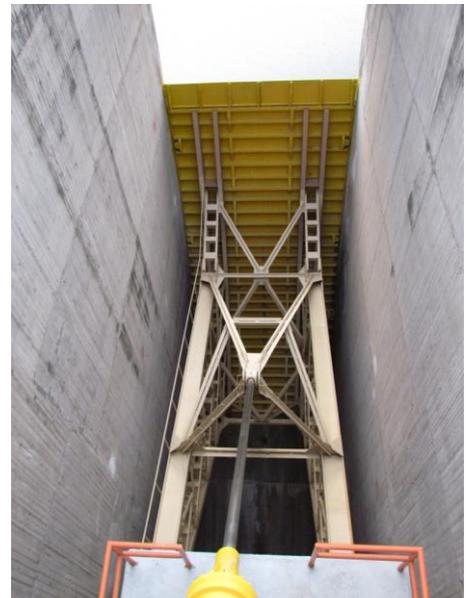
C.H. INFIERNILLO

El área afectada es del orden de 75 m de longitud y 8 m de ancho en la parte baja, aunque el daño de mayor dimensión en la sección transversal se estima de 20 m de ancho.

Infiernillo.- Localización y dimensiones aproximadas de la zona con desprendimiento del revestimiento de concreto del túnel vertedor 3. Se desconoce la profundidad de los daños.
