**REVISIÓN DE LAS PRESAS A CARGO DE LA CFE
DENTRO DE LAS 115 PRESAS EN ALTO RIESGO, COMPROMISO 51 DEL
PACTO POR MÉXICO
REHABILITACIÓN Y REFORZAMIENTO DE VERTEDORES**

Dr. Humberto Marengo Mogollón
Subdirector de Proyectos y Construcción
Comisión Federal de Electricidad

4 de Diciembre de 2014

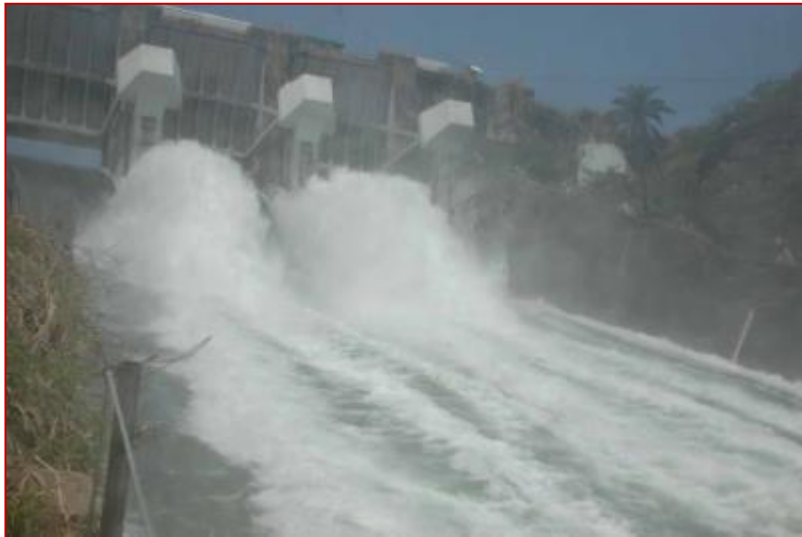
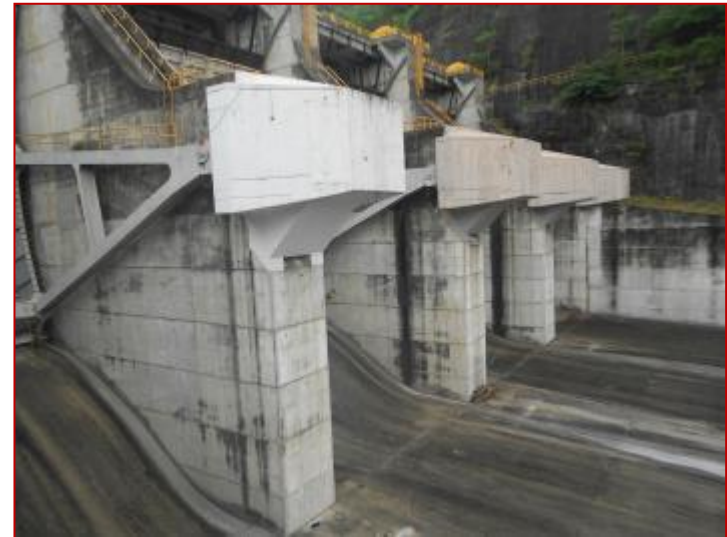
- ❑ Originalmente las crestas de los cimacios de los vertedores se ubicaron a diferentes elevaciones (servicio: 163.69 msnm, y emergencia: 167.64 msnm)
- ❑ En el año de 1981, la SARH sobre-elevó la cresta del cimacio del vertedor de servicio a la elevación 167.64 msnm, sin modificar la orientación de las vigas testeras, lo cual modificó la posición de la fuerza resultante.
- ❑ En el año de 2007, se elevó de forma provisional un metro las compuertas del vertedor de emergencia, quedando la elevación máxima del sobre almacenamiento a la cota 186.64 msnm.

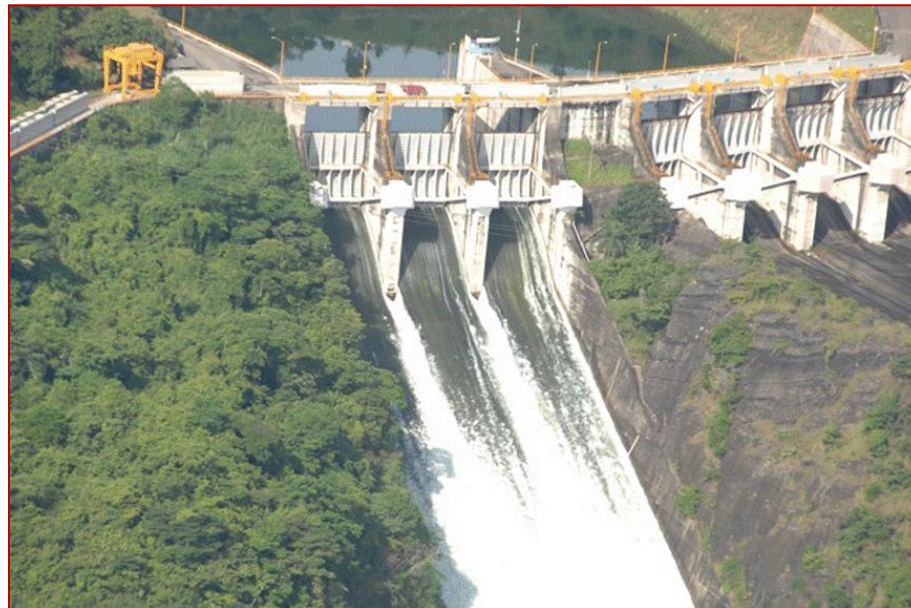
- ❑ En el año de 1967 operó el vertedor de servicio con gastos del orden de $1,500 \text{ m}^3/\text{s}$, observándose erosiones mínimas en el tanque amortiguador y el vertedor de emergencia tuvo un comportamiento hidráulico deficiente. En octubre de 1970 operó nuevamente el vertedor de servicio observándose daños severos en las losas del tanque amortiguador. Por lo anterior, el gasto de salida por este vertedor quedó restringido a menos de $2,000 \text{ m}^3/\text{s}$.
- ❑ En 2008, estando la presa controlada por la CFE, el vertedor operó con gastos hasta de $1,400 \text{ m}^3/\text{s}$ y en 2010, con gasto máximo de $1,900 \text{ m}^3/\text{s}$. Se concluyó la necesidad de modificar los dos vertedores, para tener la seguridad requerida en caso de operarlos.
