REVISIÓN DE LAS PRESAS A CARGO DE LA CFE
DENTRO DE LAS 115 PRESAS EN ALTO RIESGO, COMPROMISO 51 DEL
PACTO POR MÉXICO
REHABILITACIÓN Y REFORZAMIENTO DE VERTEDORES

Dr. Humberto Marengo Mogollón
Subdirector de Proyectos y Construcción
Representante del Director General
Comisión Federal de Electricidad

12 de marzo de 2015

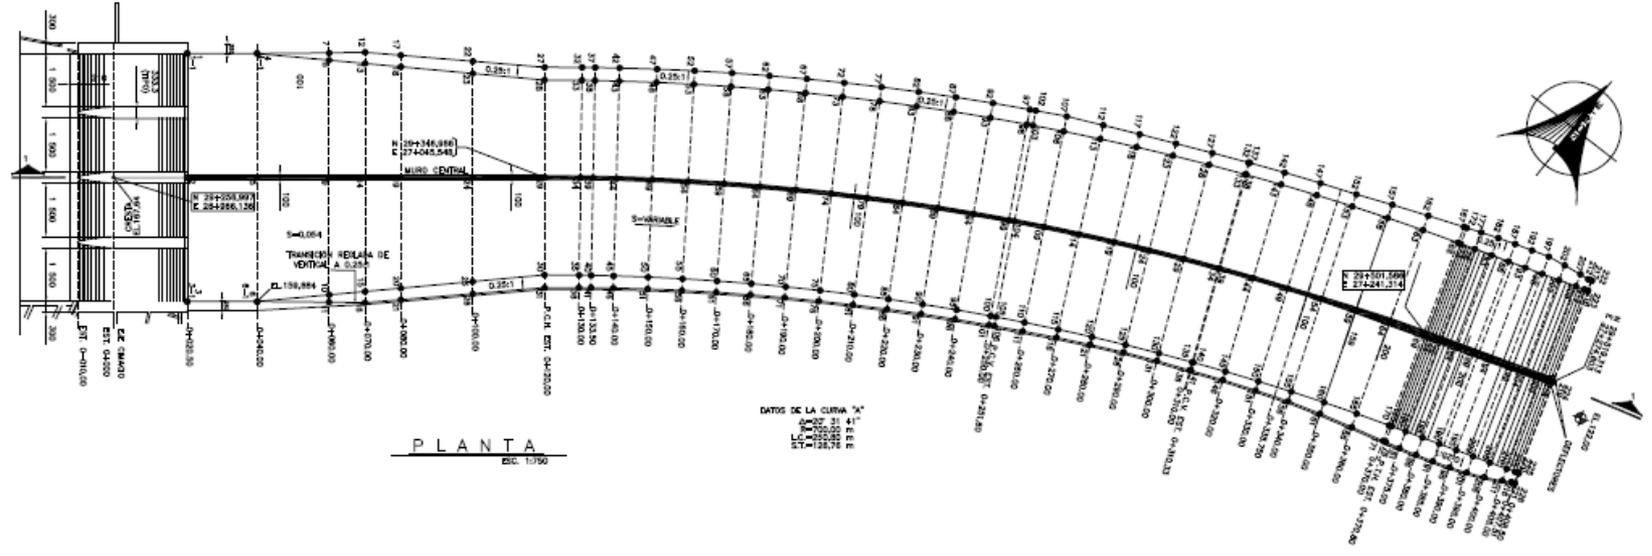
Propuesta muro central vertedor de emergencia (h= 11 m y 1,5 m de ancho)

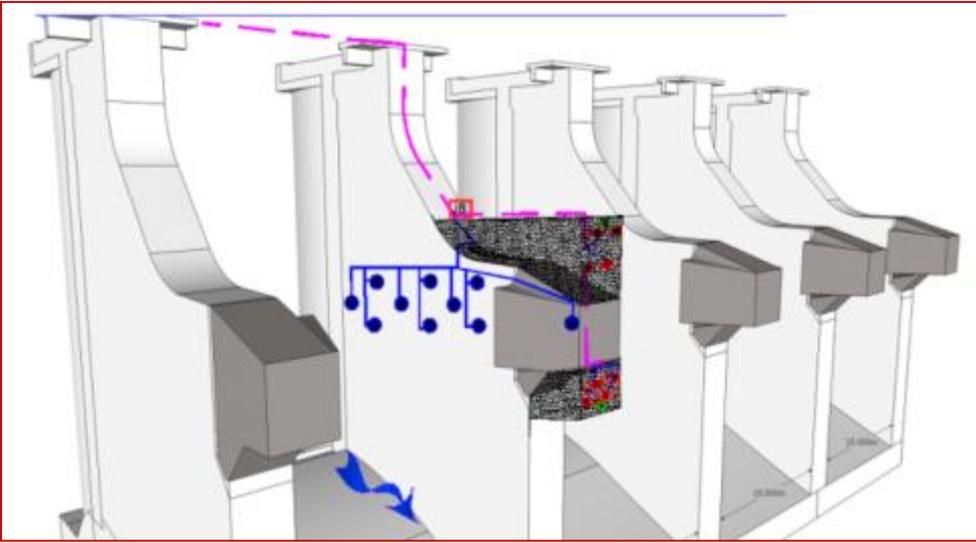
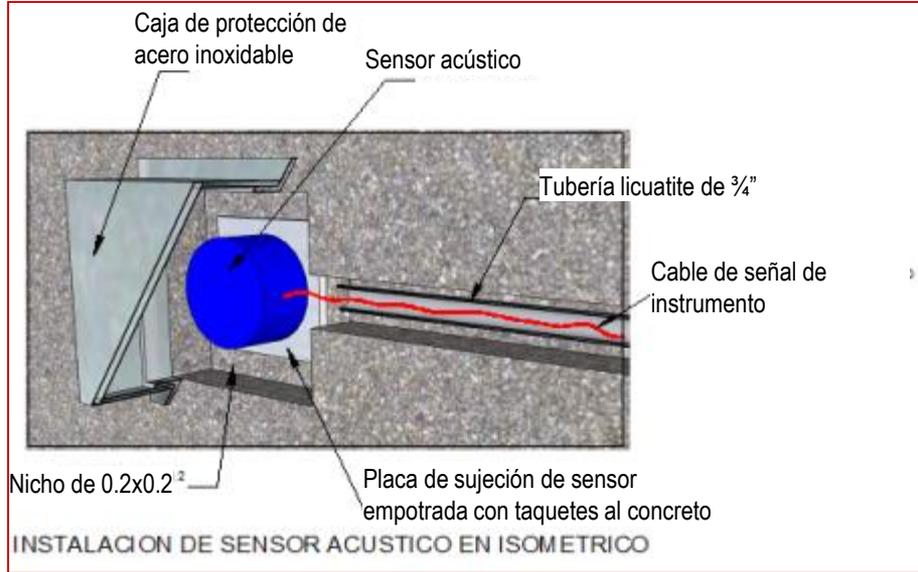
INSTRUMENTACIÓN

| Instalación | Viga Testera 1 | Viga Testera 2 | Viga Testera 3 | Viga Testera 4 | Viga Testera 5 |
| Celdas de carga | 100 % | 100 % | 100 % | 100 % | 100 % |
| Sensores acústicos | 85 % | 85 % | 85 % | 85 % | 85 % |
| Extensómetros | 100 % | 100 % | 100 % | 100 % | 100 % |
| Unidad de Adquisición de Datos | 75 % | | | | |

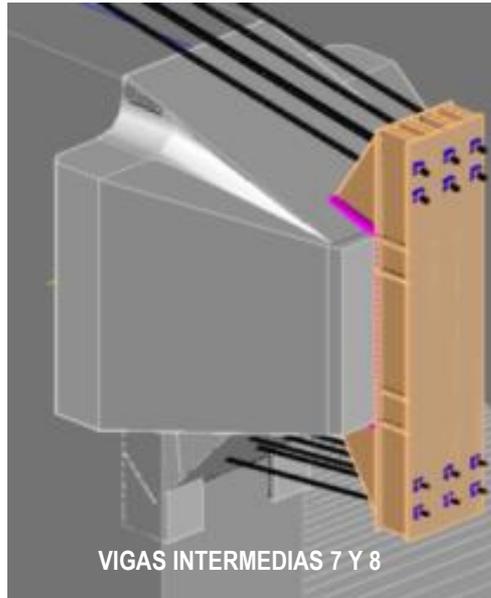
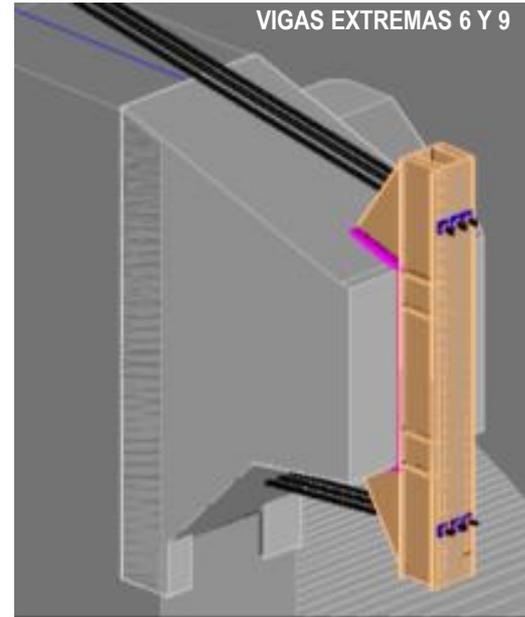
Avance en el conformado de los bloques de anclaje

| Bloque de anclaje | VIGA TESTERA 6 | VIGAS TESTERAS 7 | VIGAS TESTERAS 8 | VIGA TESTERA 9 |
| Soldadura de taller, galvanizado, suministro en obra. | 100 % | 100 % | 100 % | 100 % |
| Montaje | 100 % El montaje se realizó el 28feb15 | 100% El montaje se realizó el 03MAR15 | 0 % | 100 % El montaje se realizó el 26FEB15 |
| Conformado | 45 % | 15 % | 0 % | 100 % |

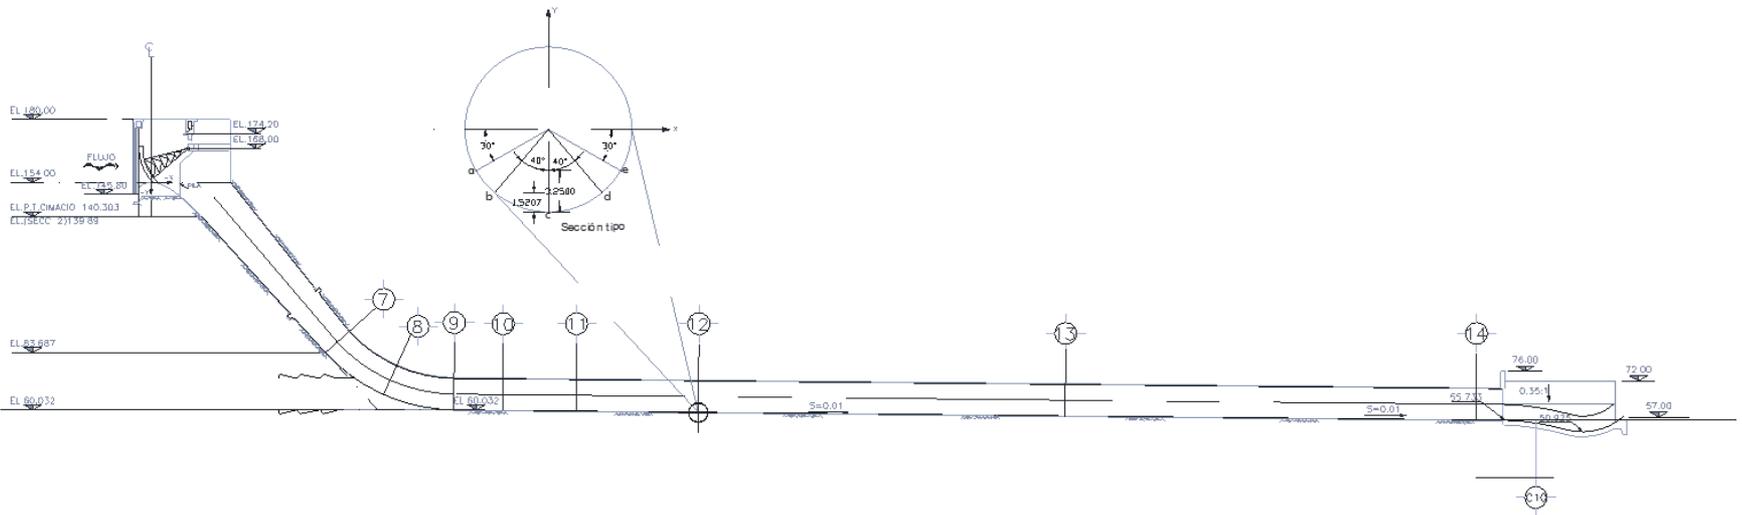
Secciones de registros de la concentración de aire

Se tiene estudiado en laboratorio las secciones de concentración de aire

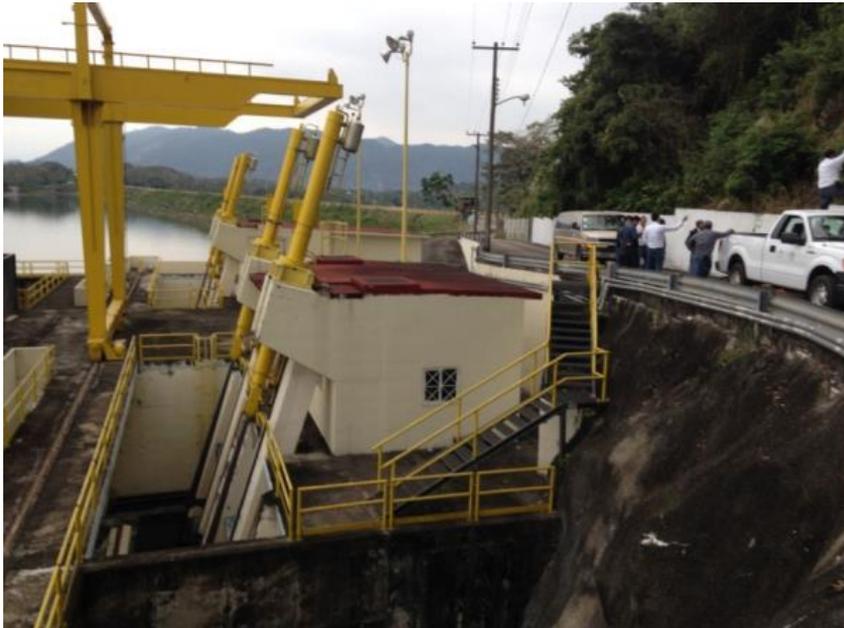
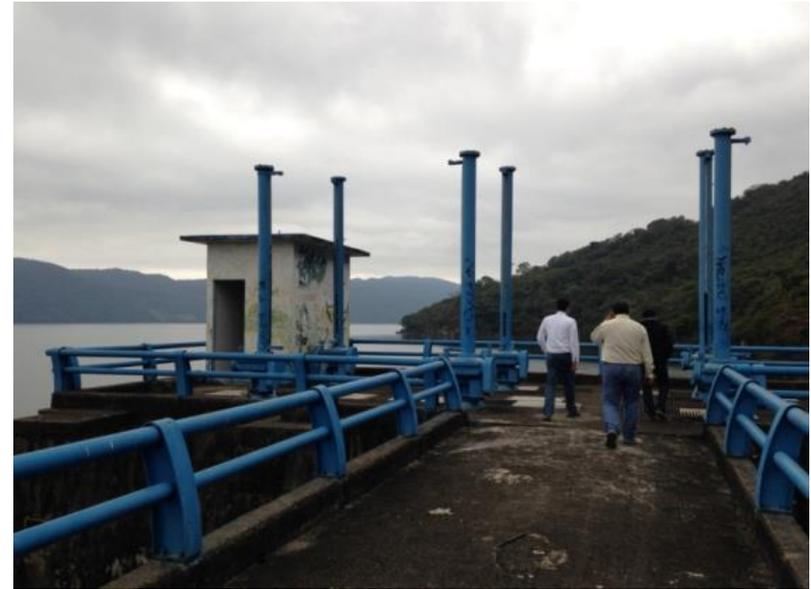
CONAGUA definirá el tipo de actividades que se realizará en la obra de toma de riego que se encuentra deshabilitada, este puede ser:

- No rehabilitarla
- Rehabilitar
- Sellar la obra de toma.
